**GESTION DE CALIDAD Y PRODUCCION EN PROYECTOS DE  
CONSTRUCCION**

**INFORME DE EXPERIENCIA LABORAL**

#### PROYECTO: REAL PLAZA CUSCO

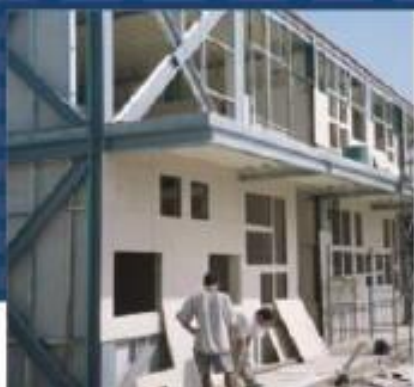
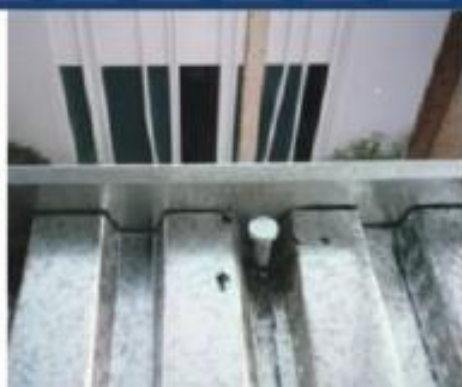
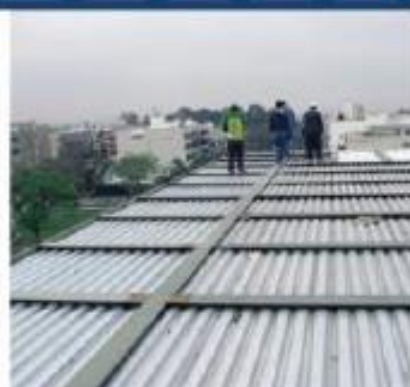
# Topes de Borde y Cierre

- Los topes de borde y de cierre son elementos metálicos que sirven como un encofrado permanente de la losa con la placa colaborante Acero-Deck permitiendo un acabado metálico galvanizado.
- Los Topes de Borde se utilizan para el encofrado perimetral de la losa de concreto tanto al final de esta como al borde de los vacíos.
- Los Topes de Cierre permiten un cierre permanente del sector de losa donde la placa colaborante Acero-Deck llega a las vigas.

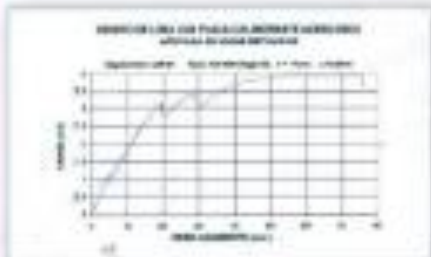
### APOYO EN VIGAS METÁLICAS

Se aplica una carga repartida a los tercios de la luz libre sobre la losa con apoyo en vigas metálicas hasta la falla del sistema.

Sobrecarga admisible de 1,625 kg/m<sup>2</sup> y máxima de 2,070 kg/m<sup>2</sup>

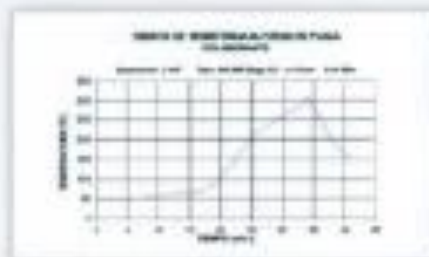
### ENSAYO DE FUEGO

Tiempo de evacuación de 33 minutos alcanzado 306°C en colapso del sistema. (Nota: Los resultados en page 22 son válidos en page 20)

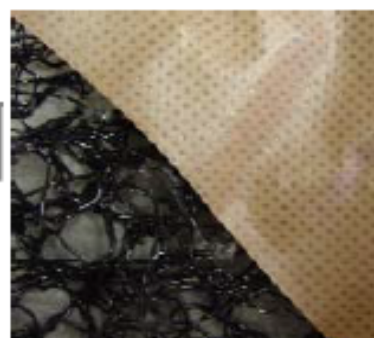
MacDrain® FP 2L 20.1 es un geocompuesto para drenaje liviano y flexible, cuyo núcleo drenante es formado por una geomanta tridimensional, fabricada con filamentos de polipropileno. El núcleo es termosoldado entre dos geotextiles no tejidos en todos los puntos de contacto, siendo un geotextil de polipropileno e el otro laminado de polipropileno.

Los geotextiles sobresalen 100 mm del núcleo en las extremidades longitudinales del MacDrain® FP 2L 20.1, para garantizar la perfecta continuidad del sistema en las juntas y permitir la ejecución de los traslapes.

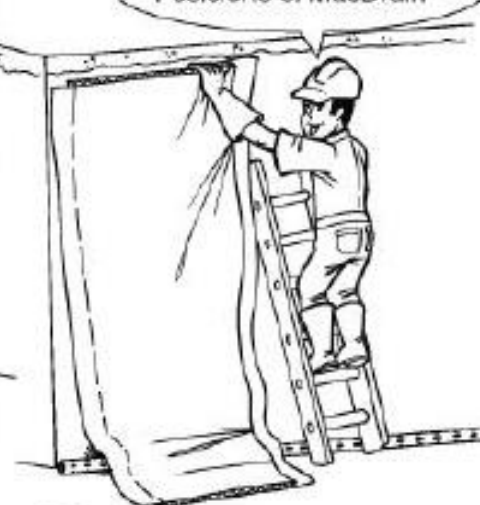
**2** Posicione el MacDrain®

A lo largo de todo el borde inferior del dreno, debe ser colocado un tubo perforado cuya función es evacuar rápidamente el agua drenada.

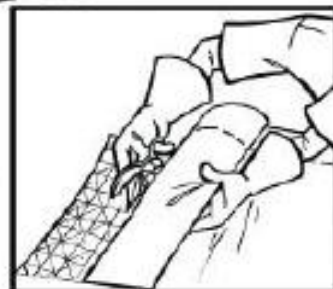
**Atención**  
Los geotextiles del MacDrain® sobresalen para proteger las juntas contra la contaminación, evitando así traslapes los traslapes que variarían el espesor del dreno.
