EL MUSEU ROMÀNTIC CAN PAPIOL: ANÀLISI DE LES INTERVENCIONS

Treball Final de Grau

Grau en Conservació-Restauració de Béns Culturals

El treball neix de l'objectiu d'investigar les intervencions que s'han succeït en l'edifici que actualment acull el Museu Romàntic Can Papiol, al llarg dels seus més de 200 anys d'història.

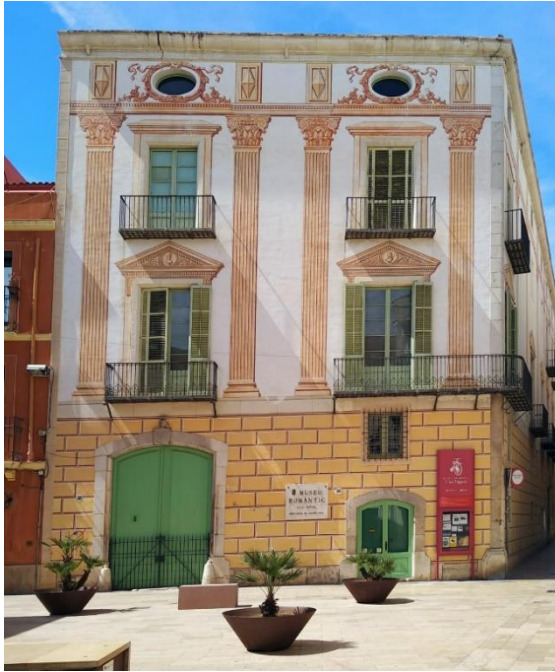
IMATGE 7: Fotografia de l'estat actual de la façana del carrer Major.

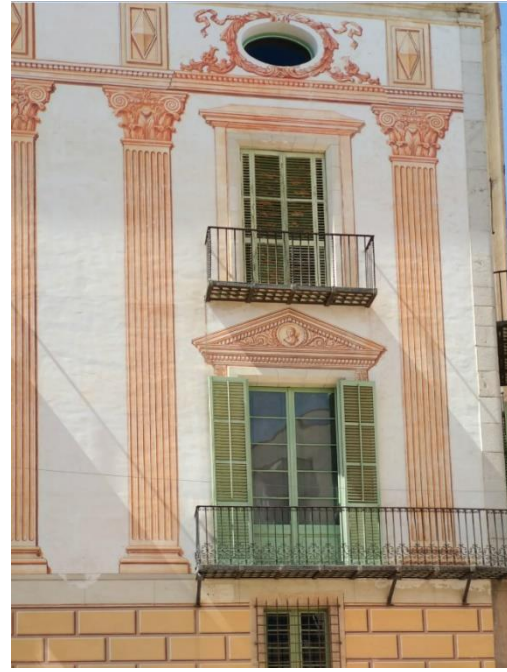
IMATGE 8: Fotografia de detall dels elements pictòrics de la façana del carrer Major.

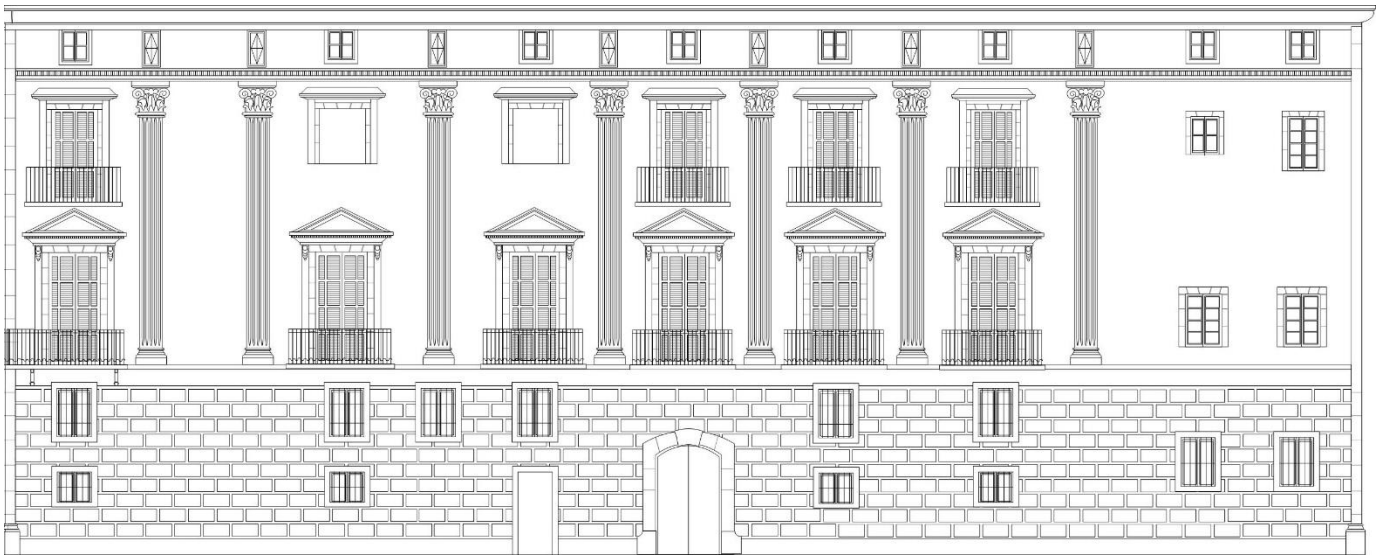
Els elements de pedra són els mateixos que en l'altra façana, i la decoració pictòrica segueix el mateix esquema, de manera que es reproduïxen carreus pintats a tota la planta baixa i l'entresòl, i hi ha 7 columnes repartides al voltant dels balcons que aguanten l'arquitrau i el fris de les golfes. El fris de les golfes presenta una decoració més simplificada.

IMATGE 9: Alçat de l'estat actual de la façana del carrer de les Premses

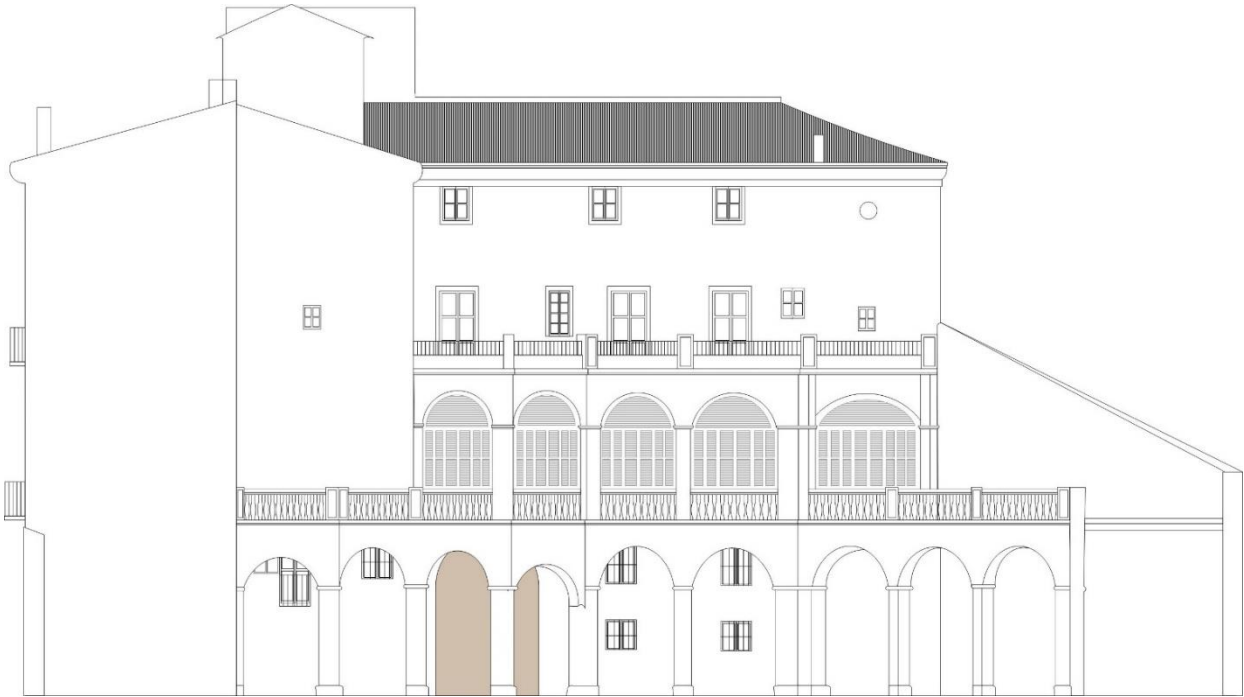
La façana posterior, la qual dóna al jardí, és de forma irregular, de manera que està conformada per dos cossos que venen perpendiculars a la façana posterior (els dos que parteixen des del carrer major), i un altre cos que ve paral·lel a aquesta façana posterior.

La resta de les obertures són de disposició irregular, i no hi ha elements decoratius, tret de les llindes de pedra de les finestres i balcons, i de la cornisa de pedra que ja s'apreciava a la resta de façanes.

IMATGE 10: *Alçat de l'estat actual de la façana posterior vista des del jardí*

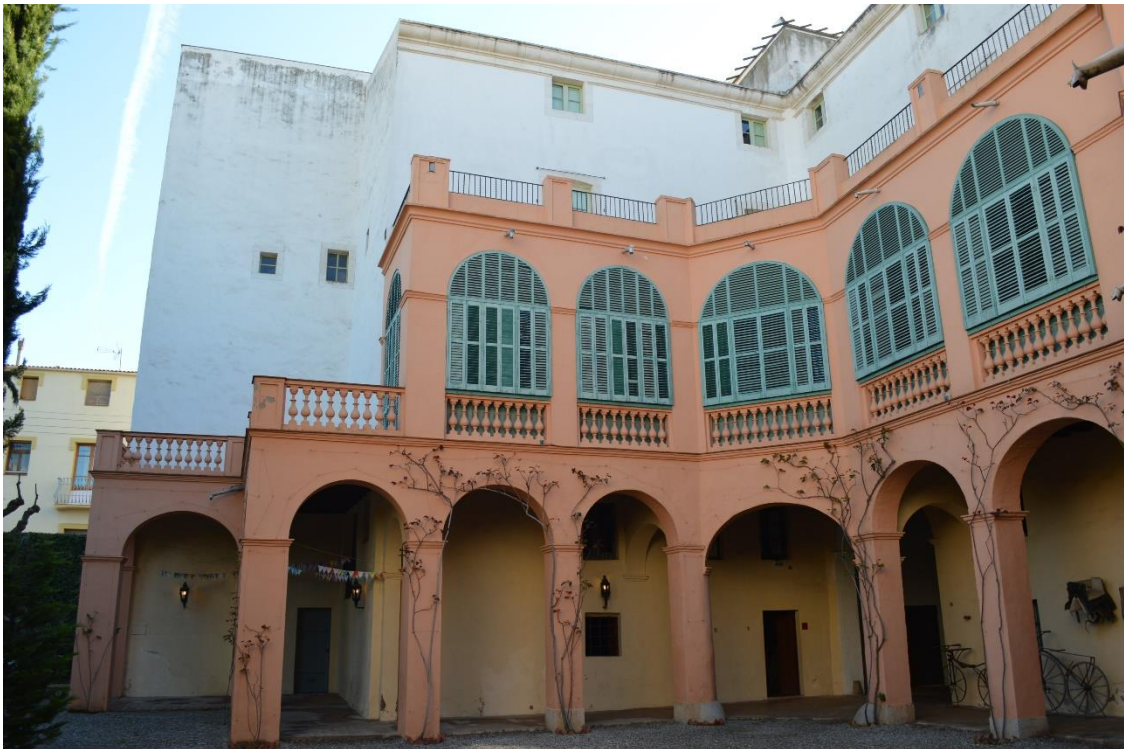
IMATGE 11: *Fotografia de la façana posterior vista des del jardí*

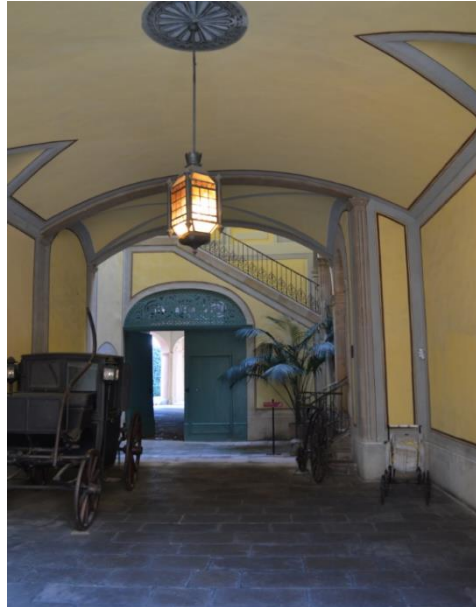
IMATGE 14: *Entrada principal*

La planta baixa s'organitza a través de l'**Entrada Principal**²¹, la qual té doble alçada (ocupa la planta baixa i l'entresòl) i està coberta per una volta catalana rebaixada. Des d'aquesta entrada hi ha l'escala que condueix als pisos superiors, i diverses portes. L'entrada té una segona part coberta amb volta de quatre punts, i la zona on hi ha l'escala queda descoberta per un pati interior. L'espai presenta pintures murals; té una base groga, sobre la qual es pinten franges de color gris i contorn marró resseguint els angles i els elements arquitectònics. També presenta un sòcol de pedra.

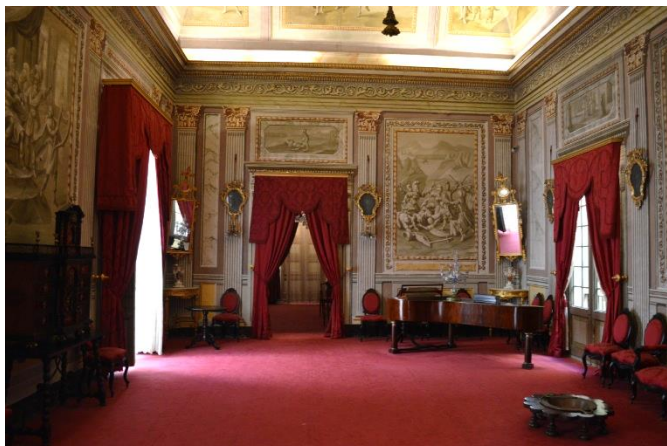
IMATGE 32: Sala de Ball

Seguint la mateixa crugia s'arriba a la *Sala de Ball*. Aquesta és l'estança més singular de la casa, ja que el sostre és de doble alçada, i està coronat amb una volta, que en realitat és de guix i s'aguanta gràcies a un sistema de bigues força complex des d'un espai accessible des del tercer pis (veure secció que s'adjunta). De la mateixa manera que la Sala de Música, el terra també està totalment cobert per una moqueta vermella.

Aquesta estança té sis portes seguint un clar eix de simetria; la porta que la comunica amb la sala de música (sud), la que condueix a la següent habitació (nord, on hi ha la sala de billar), una que permet entrar des del rebedor (oest), un balcó al mateix pany de paret, que dona al celobert (oest), i dues balconades amb vistes al carrer de les Premses (est).

La decoració de les parets parteix d'un sòcol marbrejat, damunt del qual neixen unes columnes d'ordre corinti amb fust estriat. Aquestes columnes acaben a l'arrencament de la volta, aguantant un fris amb motius entrelaçats i espirals.

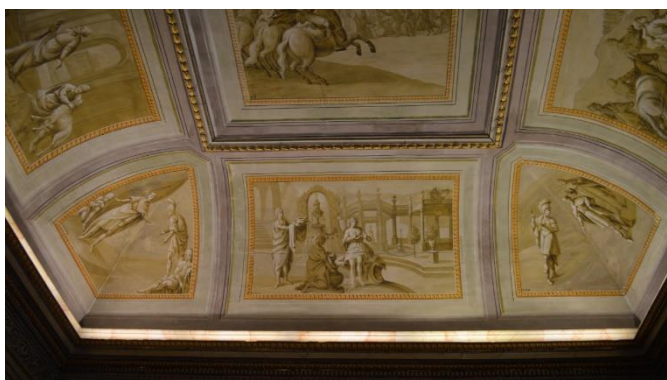
IMATGE 33: Volta de la Sala de Ball

Entremig de les columnes hi ha un fris també amb requadres i zones marbrejades que van de columna a columna, i a la part superior uns altres requadres alineats, on s'hi representen escenes de la vida del Rei David. La composició de la volta consisteix en un registre lateral que dona tot el tomb a l'estança, i està compartimentat en 10 escenes, i un gran registre central de dues escenes, que queden separades pel suport que aguantava una làmpada de Murano.

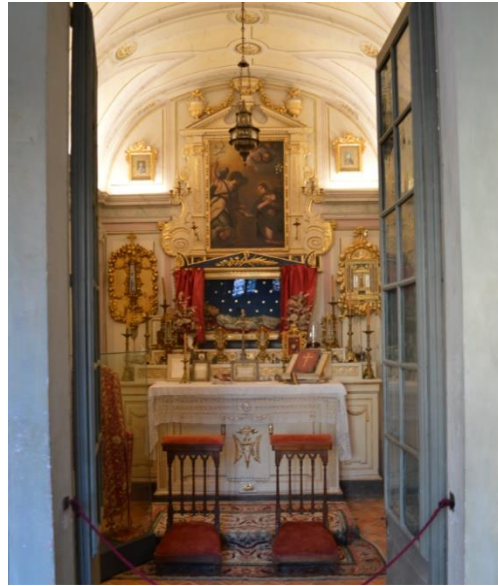
IMATGE 42: *Capella*

La **Capella** (crugia B), és un espai de dimensions força reduïdes, cobert amb un sostre de volta amb llunetes d'estil neoclàssic. La decoració mural del sostre ressegueix els elements arquitectònics de la volta, amb escenes de grisalla a les llunetes, i les parets estan marcades per unes columnes pintades, però amb capitells de relleu. Aquests capitells són els únics de la casa que no són fruit de jocs òptics dels pintors.

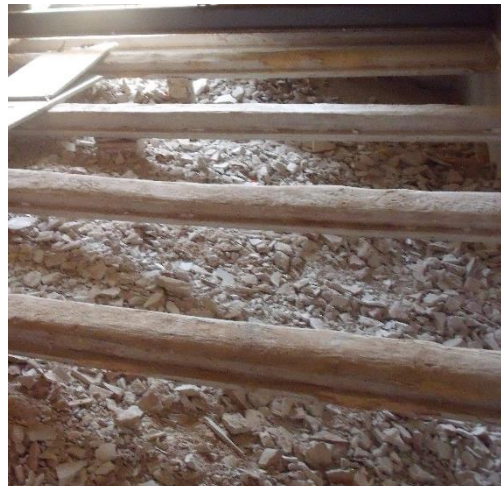
IMATGE 56: *Detall de les bigues amb rebaix o sagnia, del terra del dormitori Imperi, durant les obres de rehabilitació del 2010.*

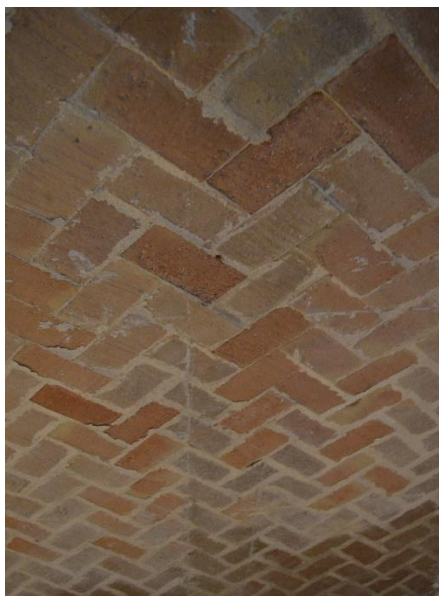
IMATGE 57: *Detall del sostre de maó pla del celler de la planta baixa, en el seu estat actual.*

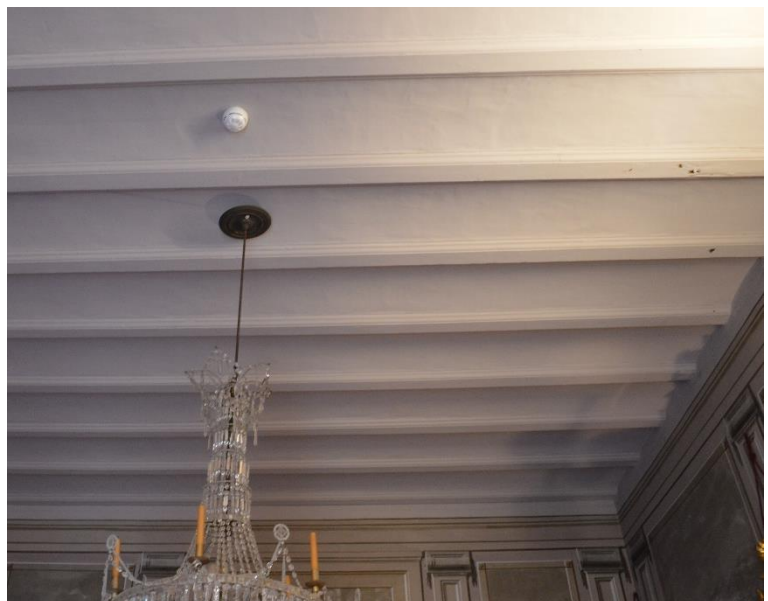
IMATGE 58: *Detall del sostre de bigues de fusta de la planta principal, en el seu estat actual.*

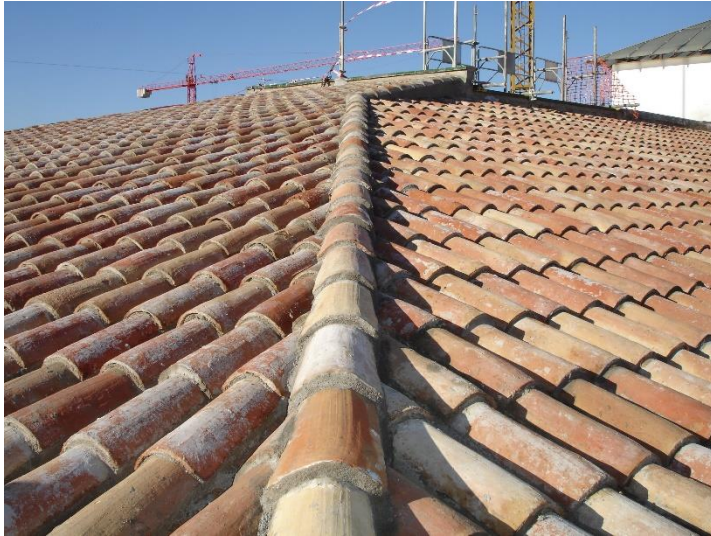
IMATGE 60: Vista general de la teulada de les crugies A i B, durant les obres de rehabilitació del 2010.

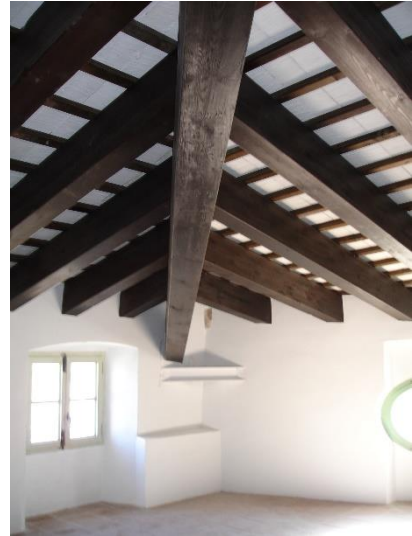
IMATGE 61: Detall de l'enllatat de la coberta, de les crugies A i B, durant les obres de rehabilitació del 2010.

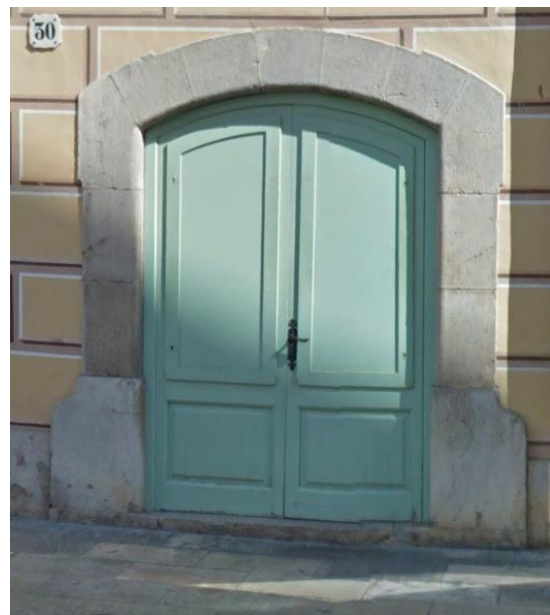
Les portes d'entrada del carrer Major estan compostes pels carreus de pedra i les dovelles que formen un arc rebaixat. El tipus de pedra sembla el mateix que el sòcol.

IMATGE 62: Detall de la pedra l'arc de la porta de la recepció.

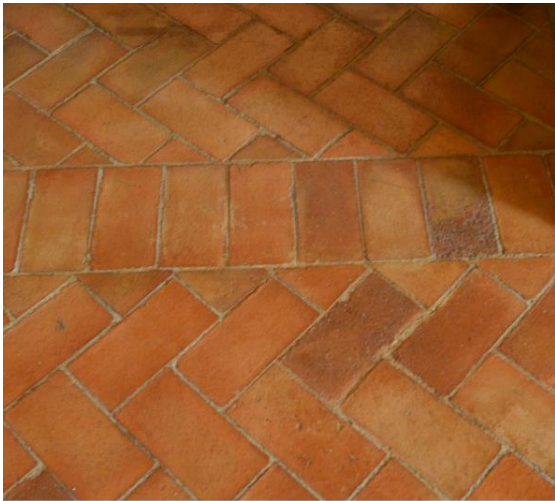
Els paviments originals de les plantes superiors són de rajoles de ceràmica vermella. La disposició és en forma d'espiga. En algunes estances presenta una capa de protecció de color vermell. Possiblement és un esmalt.

IMATGE 63: *Detall del paviment de rajola vermella.*

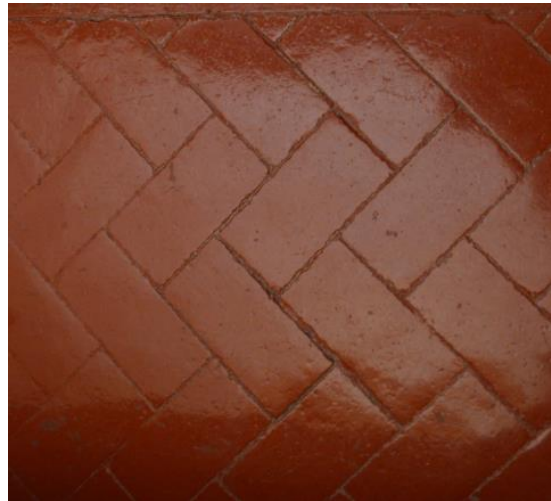
IMATGE 64: *Detall del paviment de rajola vermella amb una capa de protecció.*

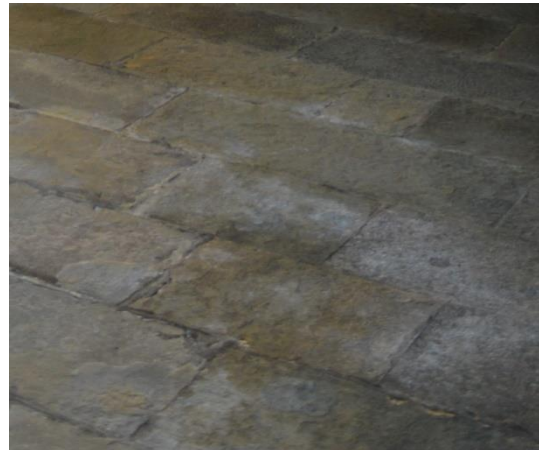
IMATGE 66: *Detall del paviment d'enllosat de pedra.*

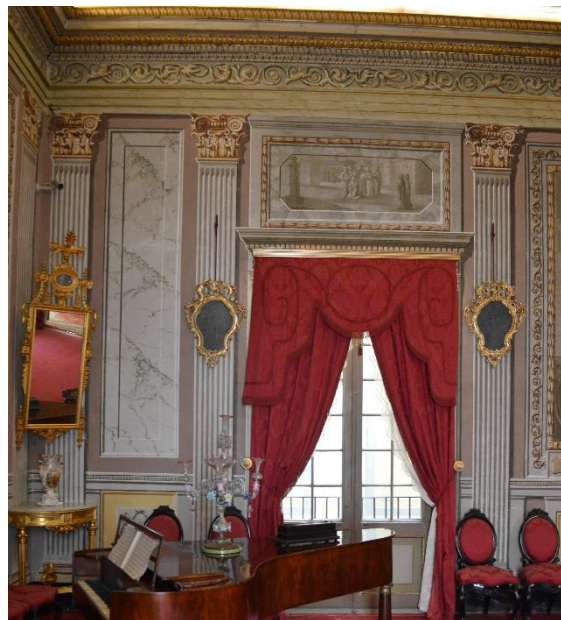
IMATGE 67: *Detall de les pintures murals al tremp de la Sala de Ball.*

La major part de les pintures murals de la planta noble són al tremp de cola. D'aquesta tècnica en destaquen les grisalles de les Sales de Ball, la Sala de Música, la Sala de Billar, el Dormitori Imperi, el Suchet i el menjador principalment³⁹.

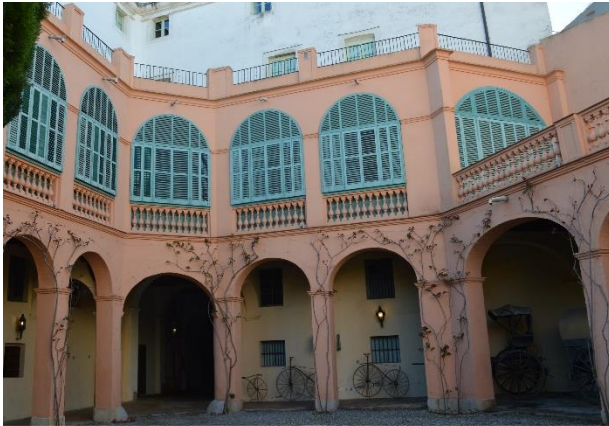
IMATGE 69: *Galeria Can Papiol*

aproximadament. Aquesta intervenció sembla que es va realitzar per tal que el segon pis tingués sortida a un terrat. Per tant, seria altament probable que en un estadi originari, el sostre de la galeria fos de teulada (no transitable), i que les persianes actuals no hi fossin, agafant una fisonomia semblant a altres galeries de la zona, com la del Museu Romàntic Can Llopis de Sitges.

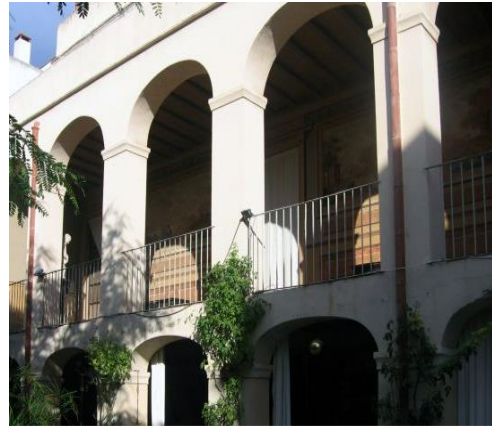
IMATGE 70: *Galeria Can Llopis*

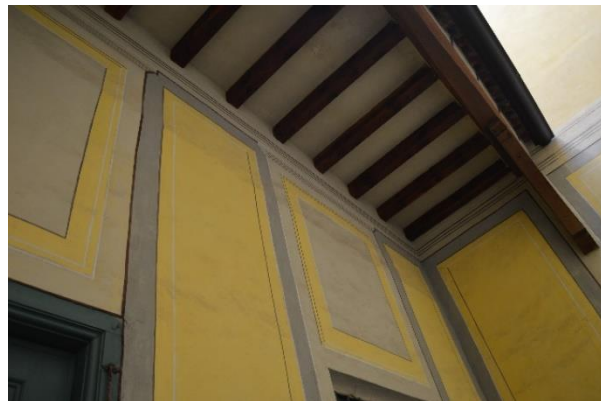
IMATGE 71: *Cobert de l'escala noble*

Un temps abans, el maig del 1797, es va fer el cobert de l'escala major⁵⁶. L'escala noble, la que dóna accés a la biblioteca i al primer pis, queda descoberta en el segon tram a causa d'un celobert. Per evitar deixar l'escala a la intempèrie, es va idear un cobert. Aquest element consisteix en una biga de fusta de paret a paret, que subjecta una sèrie de bigues més petites amb revoltó pla, i que protegeix l'escala de la pluja (veure imatge 71). Gràcies als documents sobre la fàbrica de la casa, es pot deduir que és original, tot i que ha estat substituït i modificat.

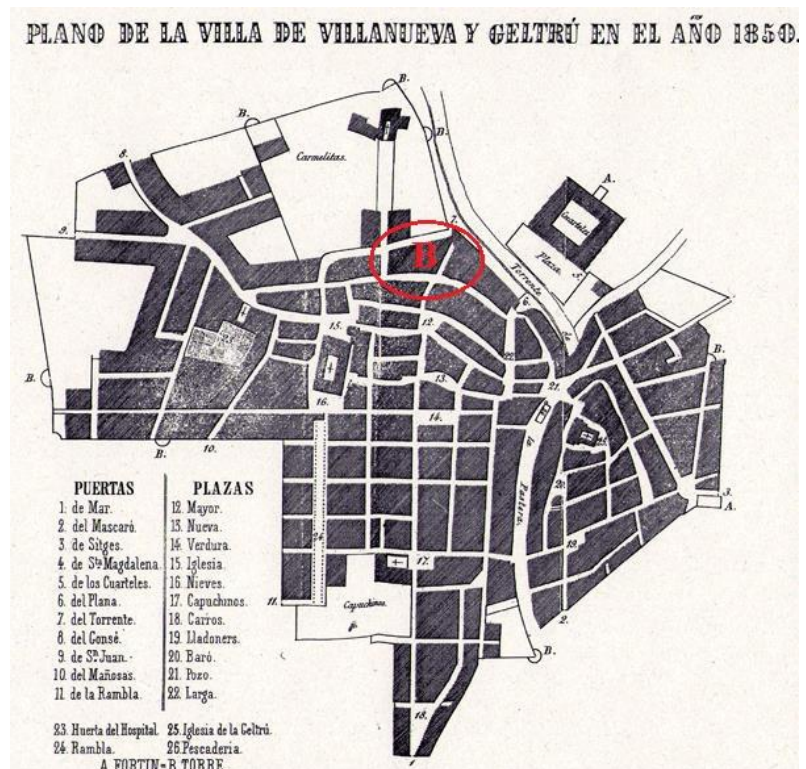
IMATGE 72: Sector nord del plànol de Vilanova de l'any 1851, conservat a l'arxiu de Garí Siumell, i extret de l'inventari del patrimoni arquitectònic de Vilanova i la Geltrú, consultable en línia

El trull (crugia A) és una sala amb coberta de volta, i de doble alçada (suma de l'alçada de la planta baixa i l'entresòl). Un fet curiós és que al plànol no es representa porta d'entrada ni finestres al trull (actualment s'hi accedeix des del jardí). Això es pot deure a un error al aixecar al plànol, o que el trull no tingués accés des del pati, de manera que fos un espai

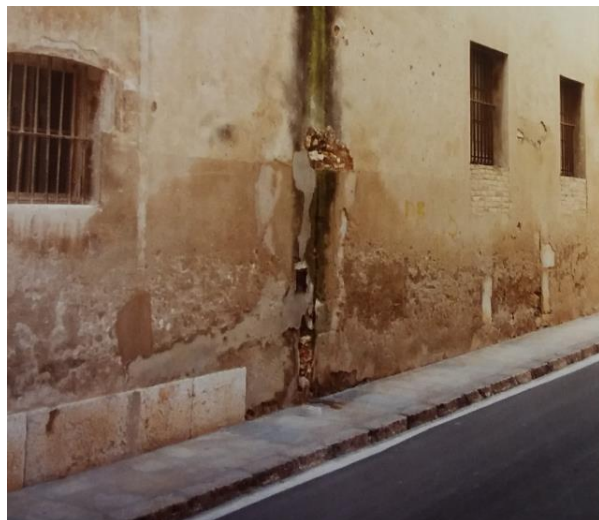
IMATGE 85: *Imatge de la façana el 1982, on es pot veure que la part de l'antic trull no incloïa sòcol.*

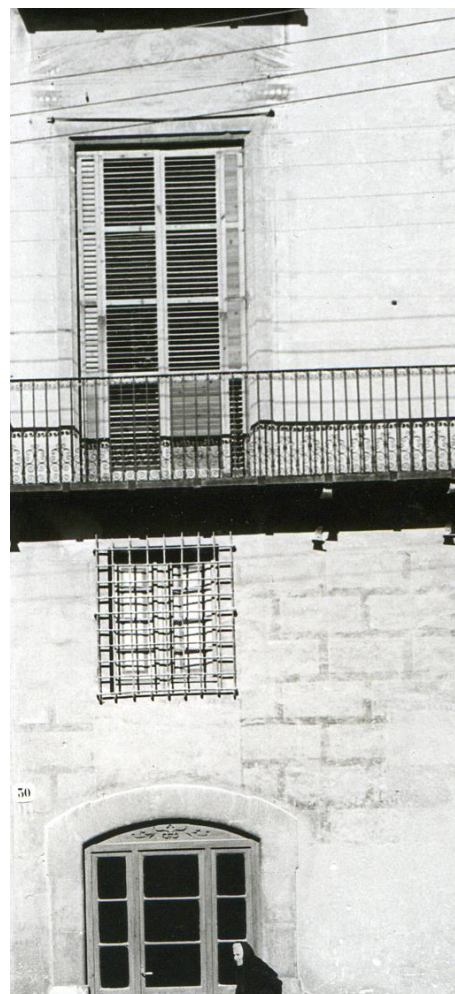
IMATGE 91: *Restes de la policromia original. Imatge del 1960.*

Tot i això, és evident que no es va seguir aquest projecte. Originalment la façana es va emblanquinar per preparar-la per la pintura, i possiblement es va pintar poc després, seguint un estil similar al que es pot veure ara, amb carreus pintats a la planta baixa i entresòl, i amb medallons també simulats al damunt dels balcons. En algunes imatges dels anys 60 encara es poden apreciar restes d'aquesta policromia.

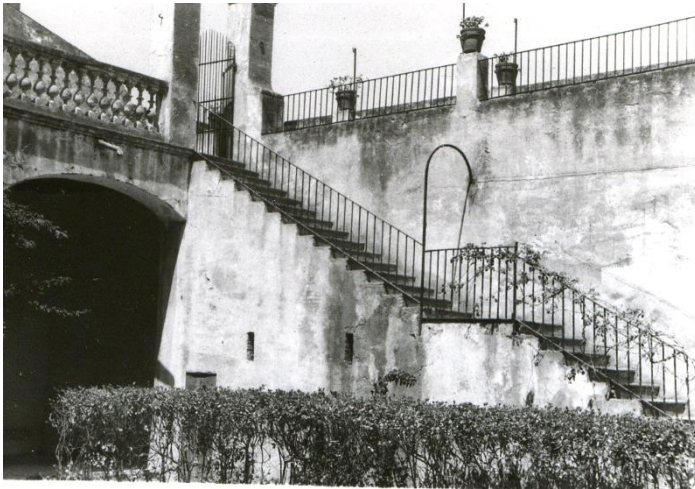
IMATGE 93: *Escala d'obra davant de la galeria del jardí.
Imatge del 1960*

Per últim, respecte al jardí, es va construir una escala que comunicava la terrassa oest de la galeria amb el jardí.

A nivell d'arquitectura, tot i que el projecte original no ho preveia, es va enderrocar l'escala que comunicava la prolongació de la galeria amb el jardí, de manera que es va deixar aquell espai lliure.

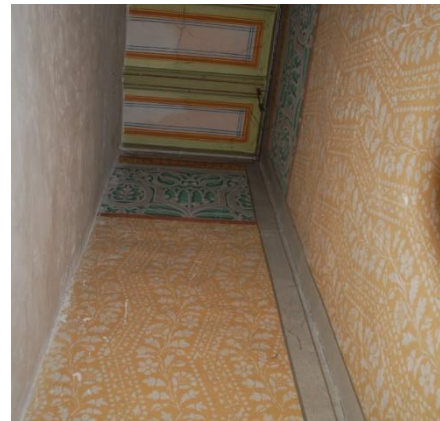
IMATGE 101: Policromia darrere la doble paret de la Saleta Íntima (2010)

La saleta íntima va patir diverses transformacions, de manera que com a mínim es va modificar en dues ocasions.

A les fotografies del 1960 (abans de la museïtzació), es pot veure que ja era una saleta d'estar, i hi destaca un empaperat a les parets (semblant al que hi havia a l'actual despatx). Tot i això, durant una intervenció l'any 2010, es van trobar restes d'una policromia anterior, possiblement de principis del segle XX (anàloga a la de l'habitació dels malalts) darrere d'una doble paret que dissimula la irregularitat del solar. Això fa pensar que la disposició original (sala, alcova i recambró) es va mantenir fins ben entrat el s. XX, i que fins i tot es va redecorar mantenint-ne l'estructura (de la mateixa manera que s'havia redecorat l'habitació dels malalts). Possiblement a mitjans del segle XX, no molt abans de la compra per part de la Diputació, es va decidir convertir l'antic dormitori en una saleta d'estar.

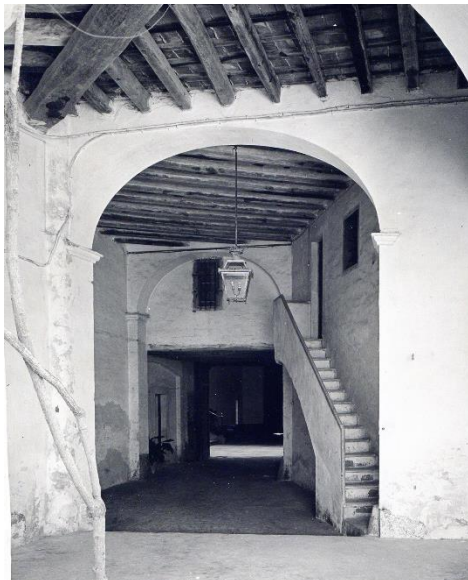
IMATGE 104: Vista del passadís de doble alçada que uneix jardí i entrada. *Imatge del 1960*

el canvi més substancial és una habitació de l'entresòl i una escala, que es van construir sota el passadís que comunicava l'entrada amb el jardí (de doble alçada). Aquest espai possiblement es va aixecar per tal de comunicar les dues meitats de l'entresòl, que com ja s'ha dit, estaven inconnexes.

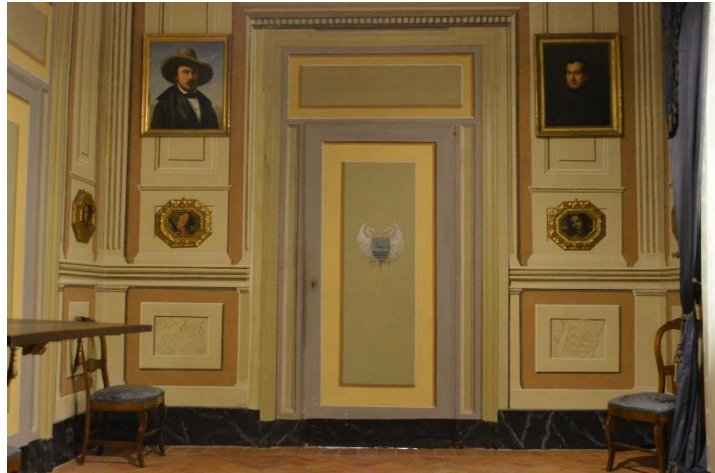
IMATGE 106: *Imatge de l'estat actual de la paret est del rebedor.*

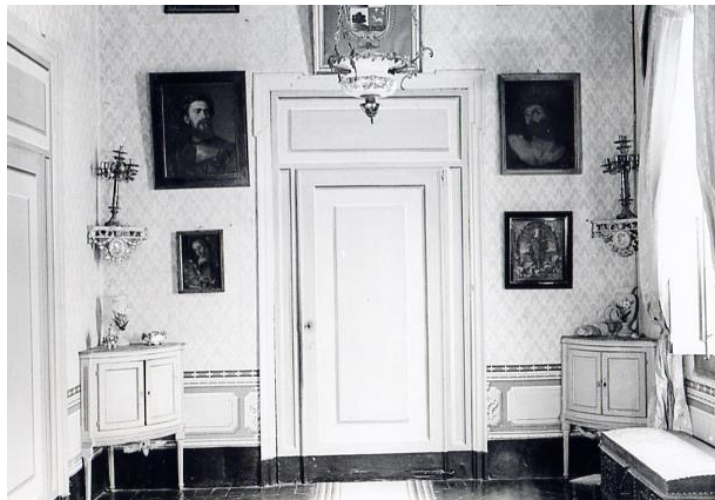
IMATGE 107: *Imatge de l'estat de la paret est del rebedor l'any 1960, abans de la museïtzació.*

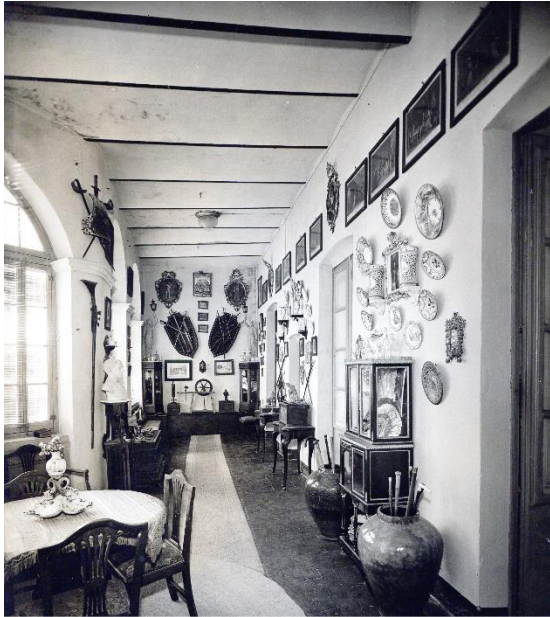
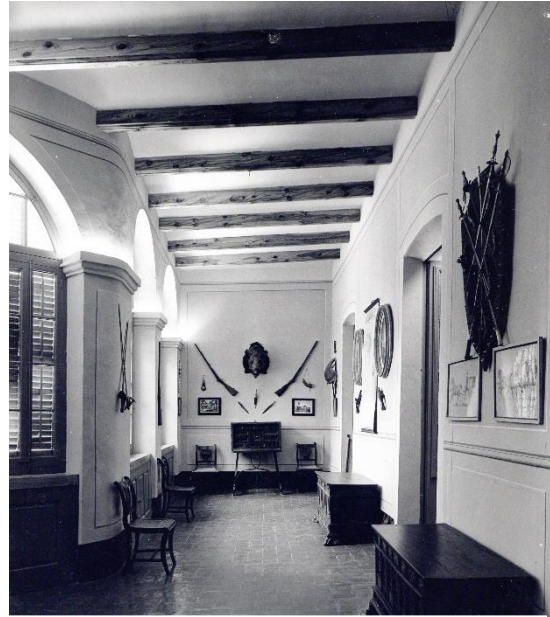
IMATGE 108: *Imatge de la galeria l'any 1960, abans de la museïtzació.*

IMATGE 109: *Imatge de la galeria l'any 1960, abans de la museïtzació.*

La galeria tenia les parets pintades de blanc, i com s'ha anat dient en diverses ocasions, el sostre era de bigues de ferro. Aquest espai tampoc tenia l'obertura que dona accés a la terrassa est.

La galeria es va raspar i es va pintar amb tons llisos, i es va fer el sòcol. La pintura usada a la galeria va ser al water. També es va pintar l'exterior i l'interior de les finestres amb un color llis. Per últim es van col·locar unes bigues falses per cobrir les de ferro.

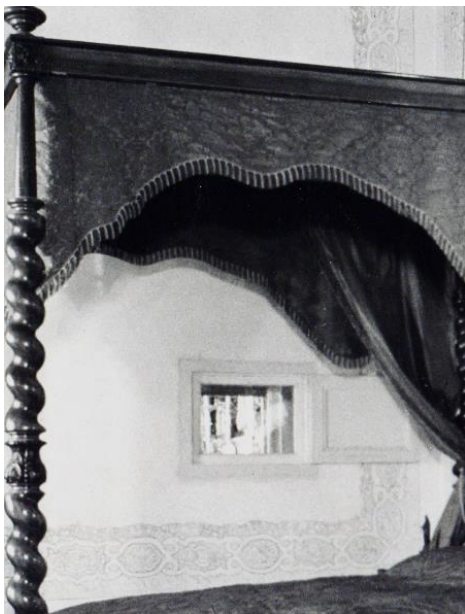
IMATGE 110: *Detall de la finestra que comunica l'habitació dels malalts amb la capella, l'any 1960, abans de la museïtzació.*

Algunes informacions apunten que el passadís que comunicava la zona del dormitori del llit de plata i la galeria es va suprimir en aquesta intervenció, però això presenta certs dubtes, ja que aquest quedaria entre l'alcova dels malalts i la capella, i en les imatges preses abans de començar a intervenir, ja es pot observar la finestra que comunica el dormitori dels malalts amb la capella. És possible que la subdivisió de l'alcova, que si que es va suprimir, fos en realitat part del passadís. També es va paredar una porta que comunicava la capella amb l'alcova dels malalts (o amb el passadís, en cas que encara existís). Aquesta porta és visible en algunes fotografies de la capella.

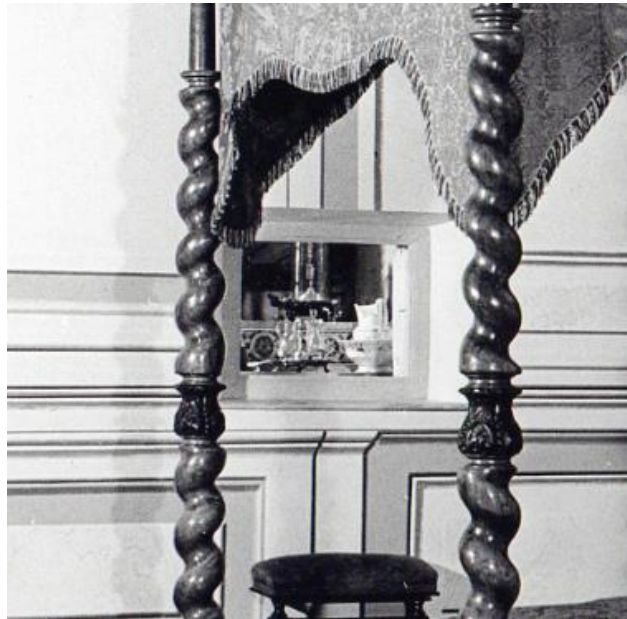
IMATGE 111: *Detall de la finestra que comunica l'habitació dels malalts amb la capella, l'any 1962, després de la museïtzació.*

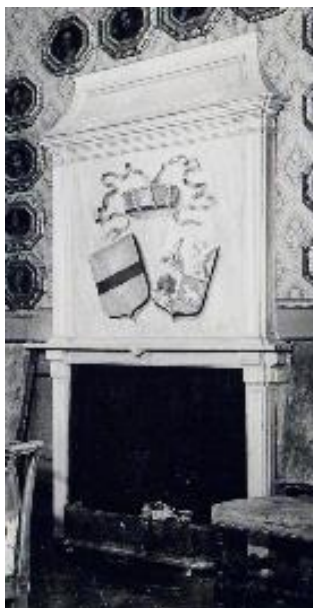
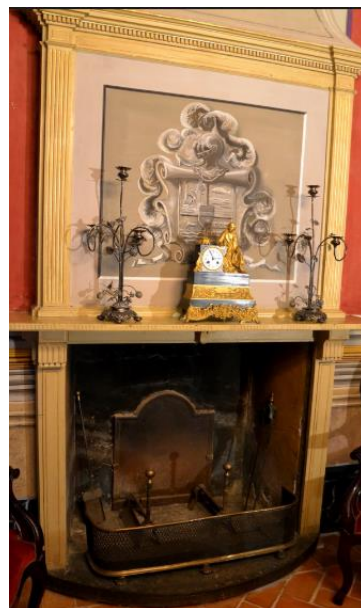
IMATGES 112 i 113: *Detall de l'escut de la xemeneia del menjador abans i després de la intervenció del 1961.*

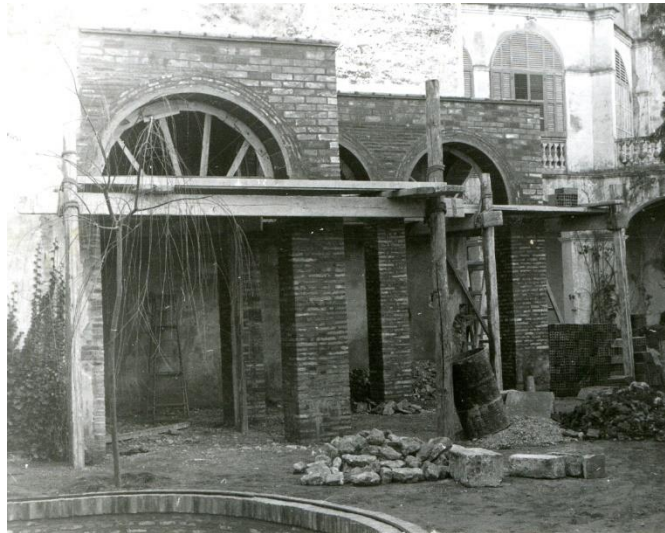
IMATGE 122: Procés de construcció de la galeria nova durant els darrers mesos del 1961.

Pel que fa a la façana posterior de la casa, es va construir una prolongació de la galeria, pel costat est, i es va arrebossar seguint l'estil de la resta d'arcades.

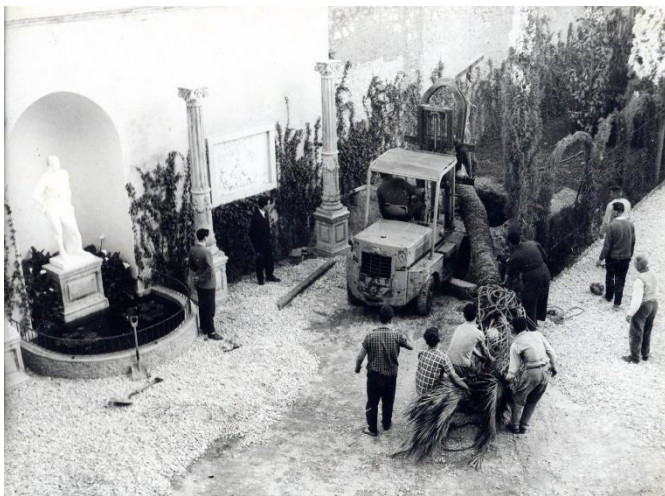
IMATGE 123: *Treballs de reforma del jardí: trasplantament de les palmeres, 1962.*

Per últim, es van trasplantar palmeres i altres arbres ja crescuts, per tal de poder enllestir el jardí el més aviat possible.

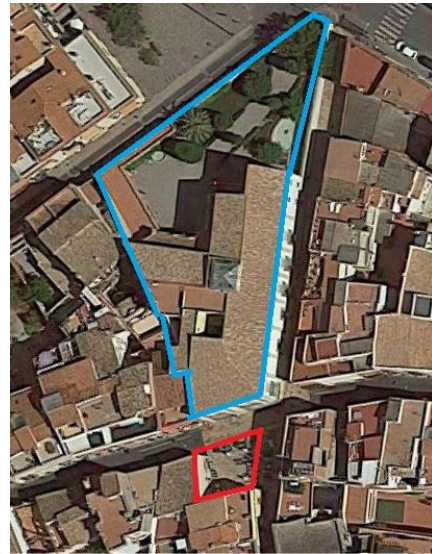
IMATGE 130: *En blau, la superfície que ocupa el museu, en vermell la superfície de l'actual Plaça de la Diputació.*

Paral·lelament a la conversió de la casa en museu, des de l'ajuntament es va decidir enderrocar la casa que quedava just en front de Can Papiol. L'objectiu era donar una major perspectiva a la façana del museu, que havia de ser pintada i arreglada imminentment. Aquesta intervenció, tot i no intervenir directament sobre l'edifici, va lligada a la creació del museu.

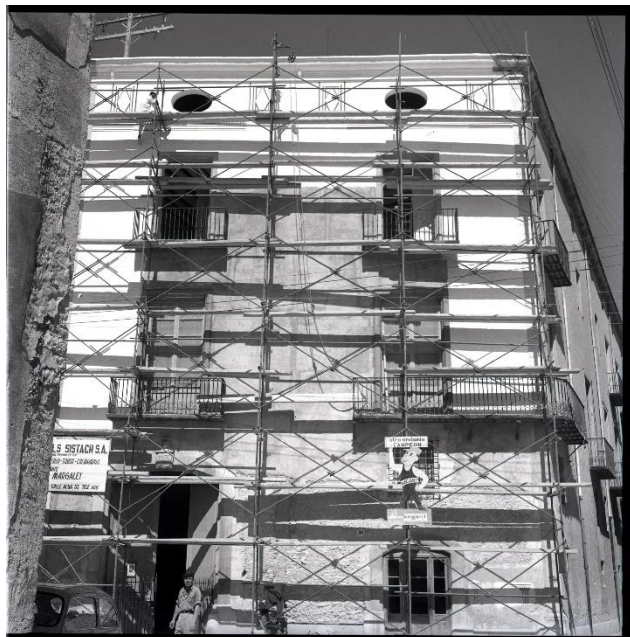
IMATGE 134: Treballs de restitució de les pintures murals de la façana del carrer Major. el 1964.

Els treballs van consistir, en primer lloc en la reconversió de les finestres de les golfes, ja que van passar de quadrades a ovalades. És possible que s'agafés el model que recull el projecte de remodelació de façana que data del segle XIX i que no es va portar mai a terme⁸².

Es va repicar i arrebossar de nou la façana, i es va fer un disseny de com havien de ser les pintures, partint de les restes existents.

Va ser aleshores quan es va dissenyar la composició actual amb el gran sòcol d'encoixinat de carreus, les columnes corínties de doble alçada i el fris que emmarca les noves finestres de les golfes.

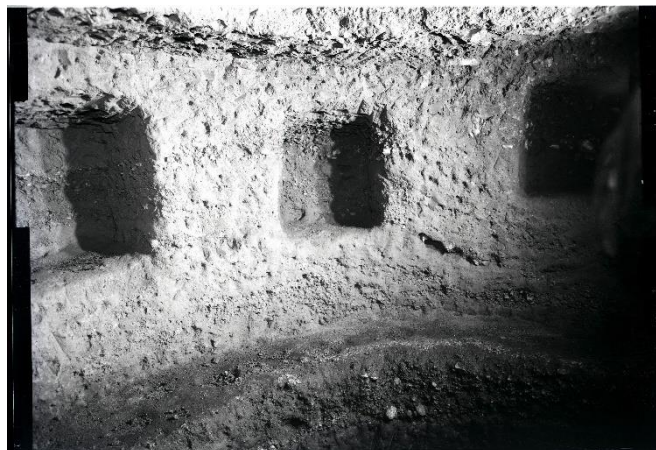
IMATGE 137: Imatge del 1964 on es pot veure la sala circular amb el banc i els nínxols.

En l'informe es diu que a causa d'un esfondrament per les obres en una canonada de gas al carrer Premses, es va descobrir una galeria subterrània amb volta, la qual gira internant-se al subsòl de l'edifici del Museu Romàntic Can Papiol. La galeria acaba amb una càmera circular amb un banc d'argila i 5 nínxols a la paret. La galeria continua sota una casa particular, i té una altra càmera amb un podi en forma de banc elevat, i de la seva meitat en sobresurt un àbac amb un cap de carner esculpit. El total de la galeria es calcula d'uns 50 m².

La zona circular amb els nínxols es creu que era una antiga fresquera, i els nínxols servirien per posar el gel.

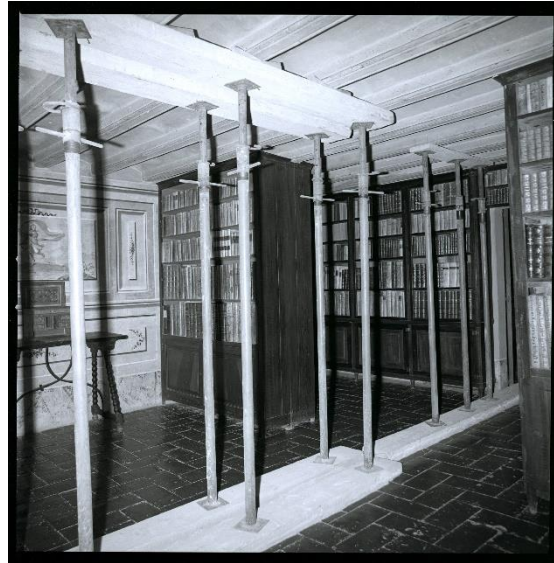
IMATGE 139: Imatge dels apuntaments del sostre de la biblioteca, l'any 1974.

El president d'aquells moments de la Diputació, el Sr. José Burrull Bonastre, va autoritzar les obres recollides a la petició inicial de l'arquitecte Camil Pallàs, que comprenien únicament uns treballs de reforç de forjats amb ferro armat, i l'apuntament del sostre de la biblioteca, que presentava risc de col·lapse. Es van fer diversos treballs d'apuntament l'any 1974 i 1975.

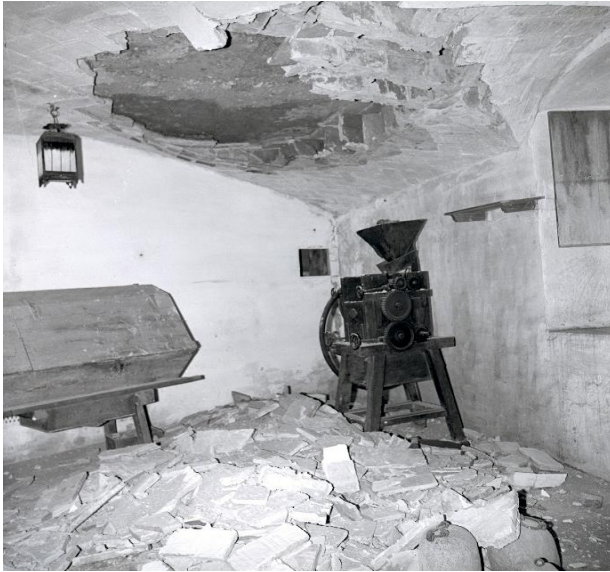
IMATGE 141: Imatge de l'estat del graner després de l'esfondrament del sostre, l'any 1979.

Durant el 1979 es va ensorrar un sostre de la planta baixa, corresponent al graner.

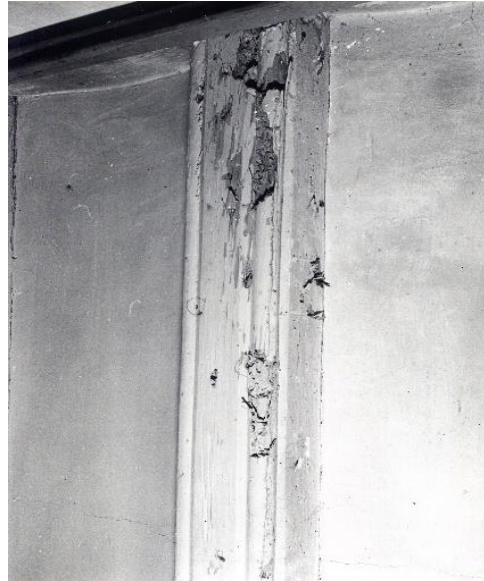
IMATGE 142: Biga del sostre de la biblioteca afectada per tèrmits.

La zona més afectada és la biblioteca. Els tèrmits s'han desplaçat ràpidament aprofitant els tubs dels cables de la instal·lació elèctrica.

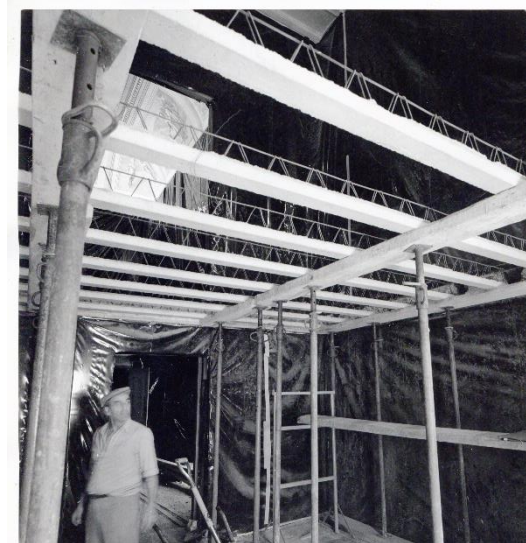
IMATGES 146 I 147: Imatges del procés de substitució del forjat de l'entresòl, el 1982.

A continuació es va aplicar un mallat per augmentar la càrrega que suporten les jàsseres. Quan van estar col·locades les bigues i els revoltos ceràmics, es va fer el mallat i l'escudellat de ciment, i es va tornar a enrajolar el terra. Al pis inferior es van revestir les bigues d'estuc i amb un motlle es va donar la forma que tenien originalment.

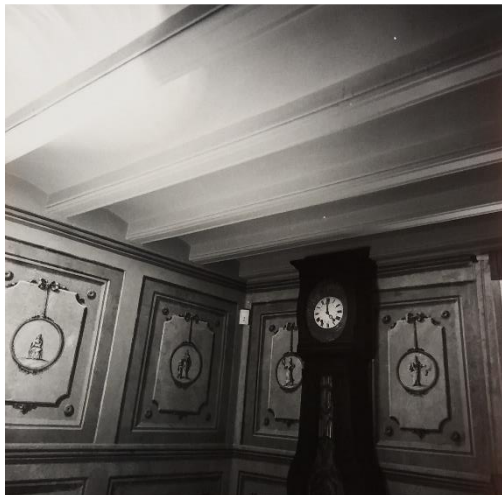
IMATGE 148: Imatge del nou forjat del sostre de la biblioteca, després de la substitució.

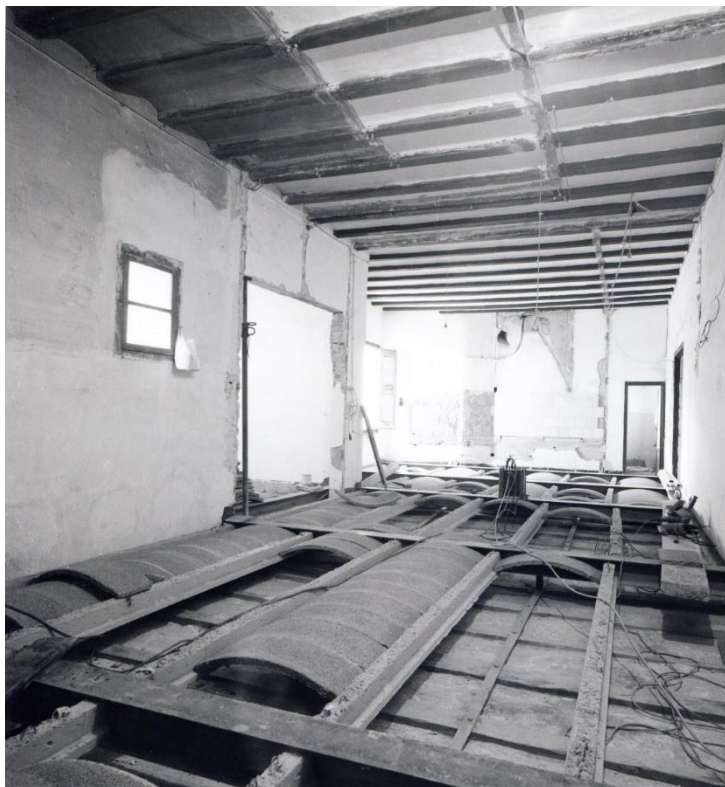
IMATGE 153: Vista d'una de les sales del 2n pis, durant la intervenció del 1983. Es poden veure les jàsseres de ferro de paret a paret, les biguetes de formigó i els revoltos ceràmics.

Es van col·locar jàsseres de ferro de perfil GREY a tota la zona a reforçar. Es van fer els forats corresponents per enquestar-les als murs de càrrega, i la distància entre biga i biga era aproximadament de dos metres. Aquestes jàsseres van servir per recolzar les biguetes de formigó armat. Es van col·locar uns revoltos de ceràmica amb sola corbada iguals als utilitzats a l'entresòl.

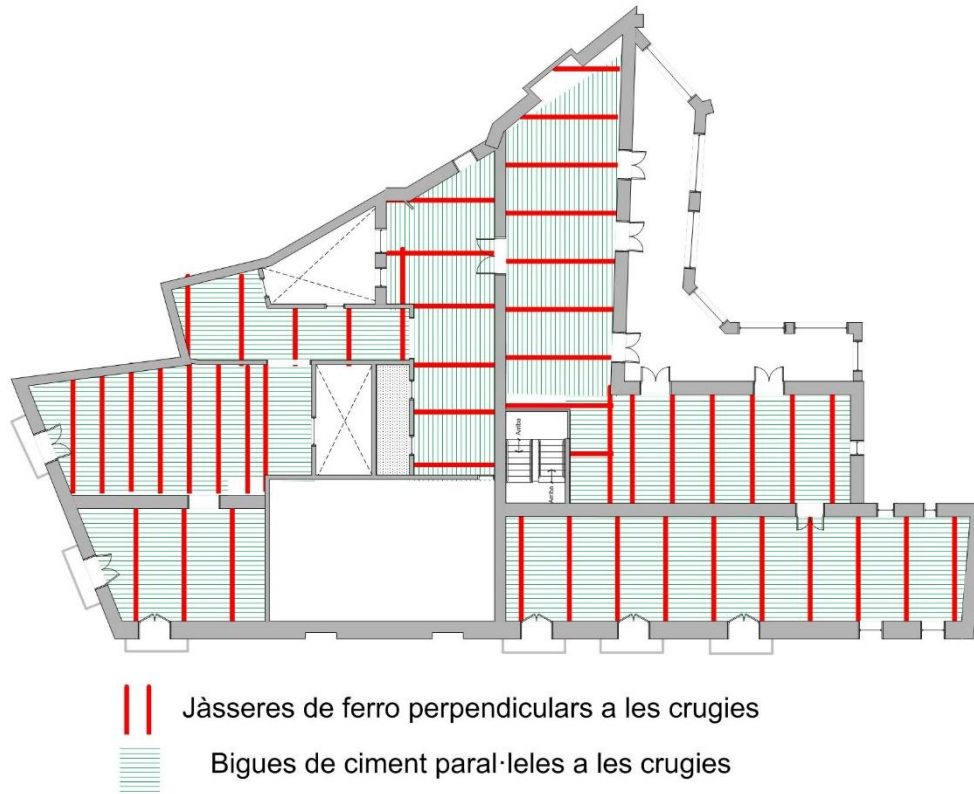
IMATGE 154: Plànol del paviment del segon pis, on s'indica la disposició dels elements de suport (bigues i jásseres). Fase I, 1983.

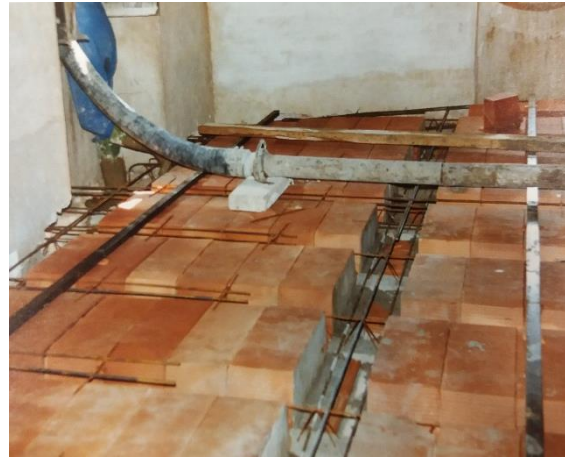
IMATGE 156: Detall del procés de construcció dels nous forjats del terra del tercer pis. Revoltons ceràmics damunt les biguetes de formigó i les cadenes de ferro.

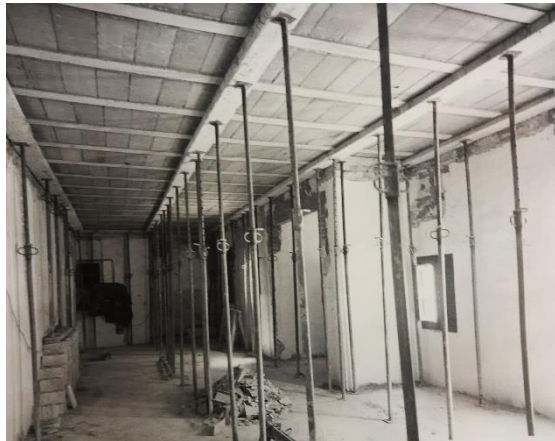
IMATGE 157: Vista del procés de construcció del nou forjat (apuntament) del sostre del 2n pis, el 1986.

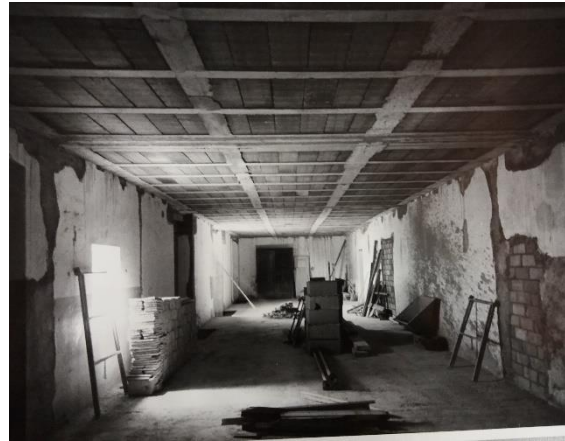
IMATGE 158: Vista del forjat després de ser substituït (imatge presa des del 2n pis).
