EL MUSEU ROMÀNTIC CAN PAPIOL: ANÀLISI DE LES INTERVENCIONS

Treball Final de Grau

Grau en Conservació-Restauració de Béns Culturals

El treball neix de l'objectiu d'investigar les intervencions que s'han succeït en l'edifici que actualment acull el Museu Romàntic Can Papiol, al llarg dels seus més de 200 anys d'història.

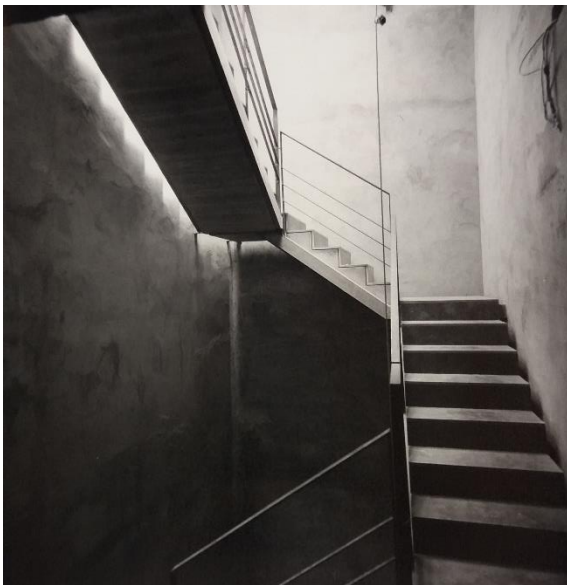
IMATGE 159: Nova escala el 1987, durant la Fase II

La nova caixa de l'ascensor, construïda amb maons, també va obligar a l'enderroc de la part de la volta que hi quedava al damunt. Igualment es van haver d'enderrocar els forjats dels pisos superiors. A la planta noble quedava dins d'una petita cambra annexa a l'habitació dels malalts. Per últim, també es va modificar la zona de la coberta corresponent a la caixa d'escala, i es va fer una passarel·la i una zona nova de coberta plana per donar accés a la teulada.

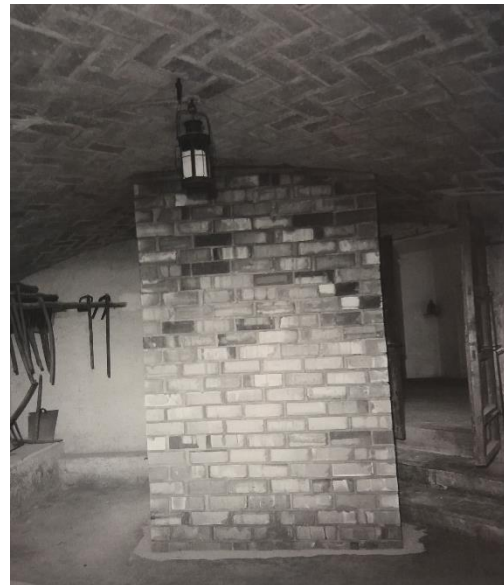
IMATGE 160: Vista del celler amb la caixa de l'ascensor, el 1987.

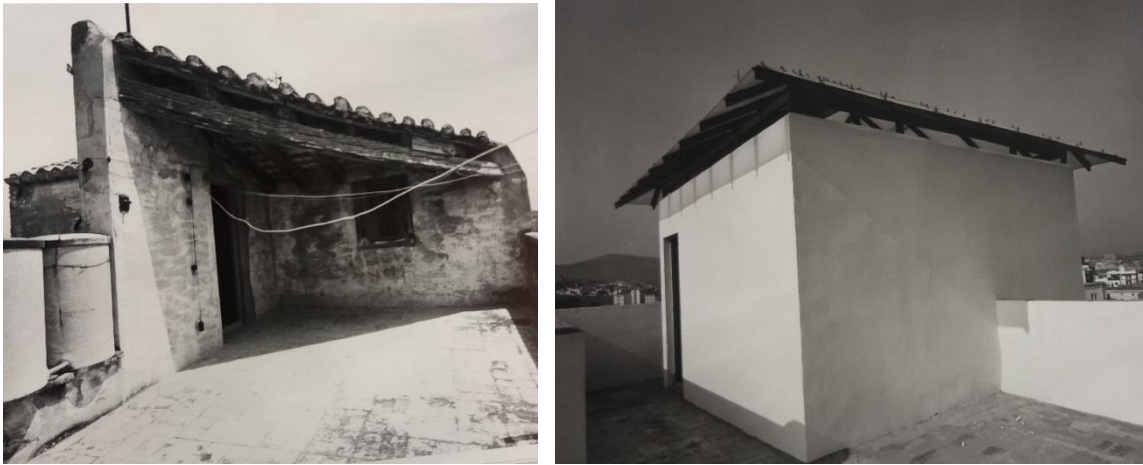
IMATGES 161 I 162: Imatges de l'acabament de la caixa d'escala (accés a les cobertes), abans i després de la intervenció.

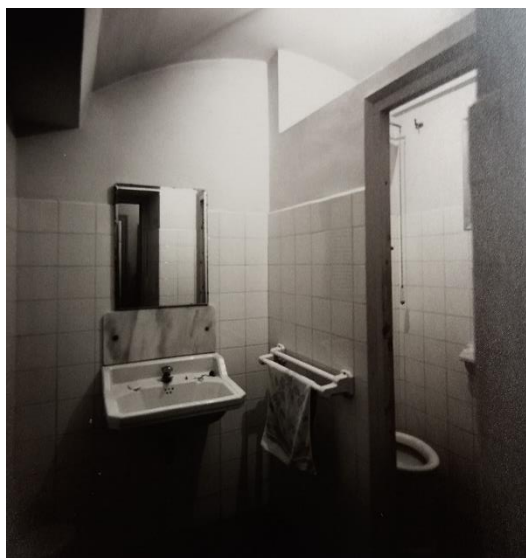
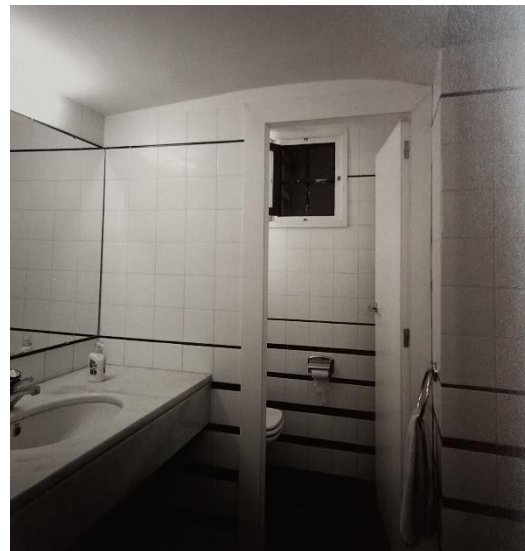
IMATGES 166 I 167: Imatges generals dels lavabos de la planta baixa abans (esquerra) i després (dreta) de la intervenció.

A continuació es va fer una reforma integral dels lavabos de la planta baixa. L'objectiu era ampliar-ne la superfície útil, ja que eren de dimensions notablement reduïdes. Per tal d'aconseguir-ho, es van agafar uns metres de la zona de la consergeria (crugia A).

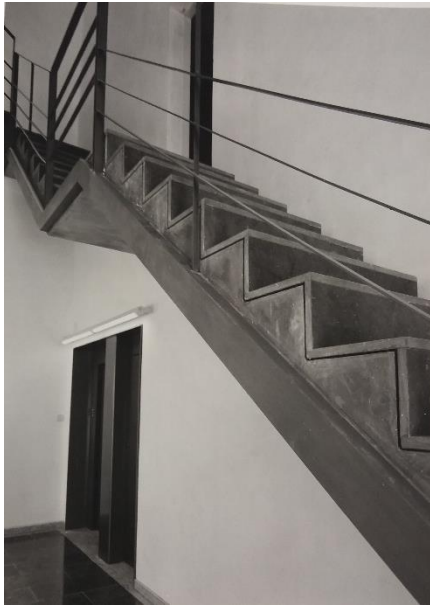
IMATGE 168: Nova escala el 1989, després de finalitzar les obres

Pel que fa a l'escala, la barana metàl·lica es va revestir amb un passamà de fusta, i es van habilitar les noves portes d'accés al segon pis i a les golfes.

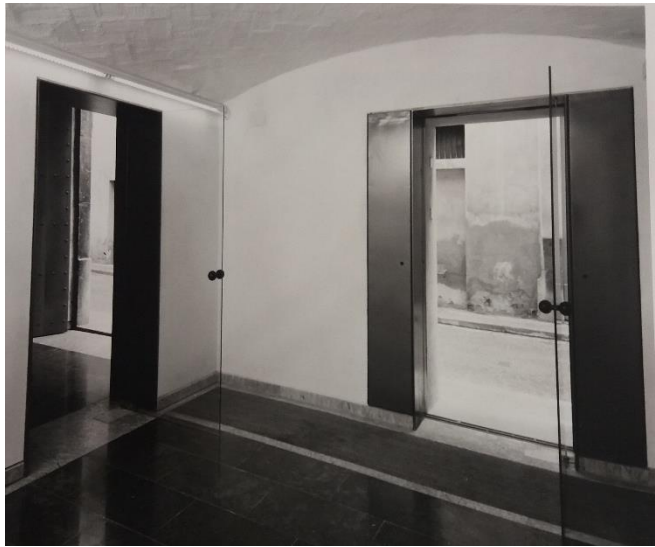
IMATGE 169: Vista de la nova entrada pel centre cultural, el 1987.

També es va obrir un nou accés des del carrer de les Premses, que hauria de ser l'entrada del centre cultural. Per modificar el menys possible la façana, es va fer ampliant una finestra.

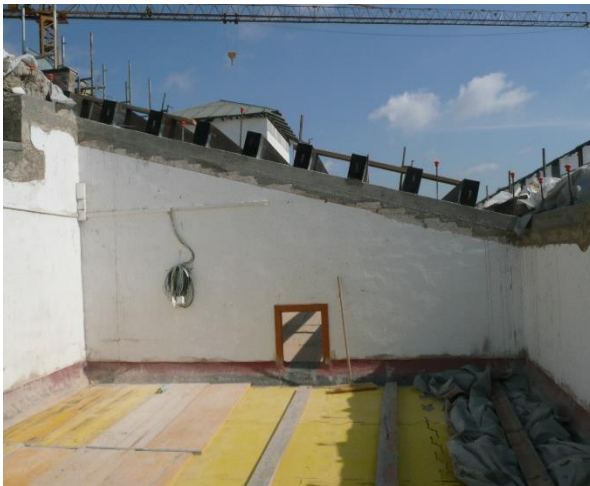
IMATGE 177: Procés de desmuntatge de la coberta original.

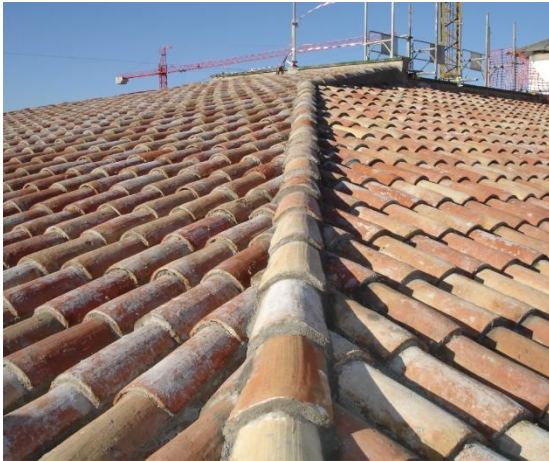
IMATGE 179: Resultat final de la teulada després de la substitució.

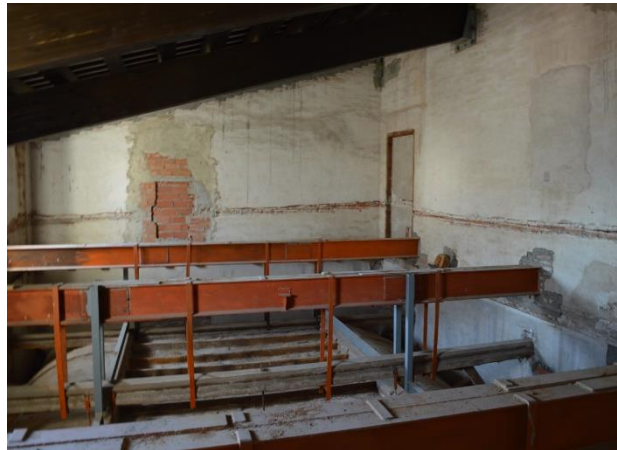
IMATGE 180: Estat actual dels suports de la volta de la Sala de Ball, després de la intervenció.

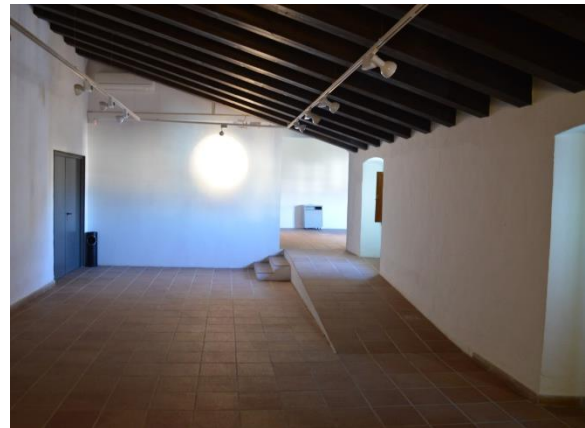
IMATGE 182: Rampa construïda per tal de treure barreres arquitectòniques.

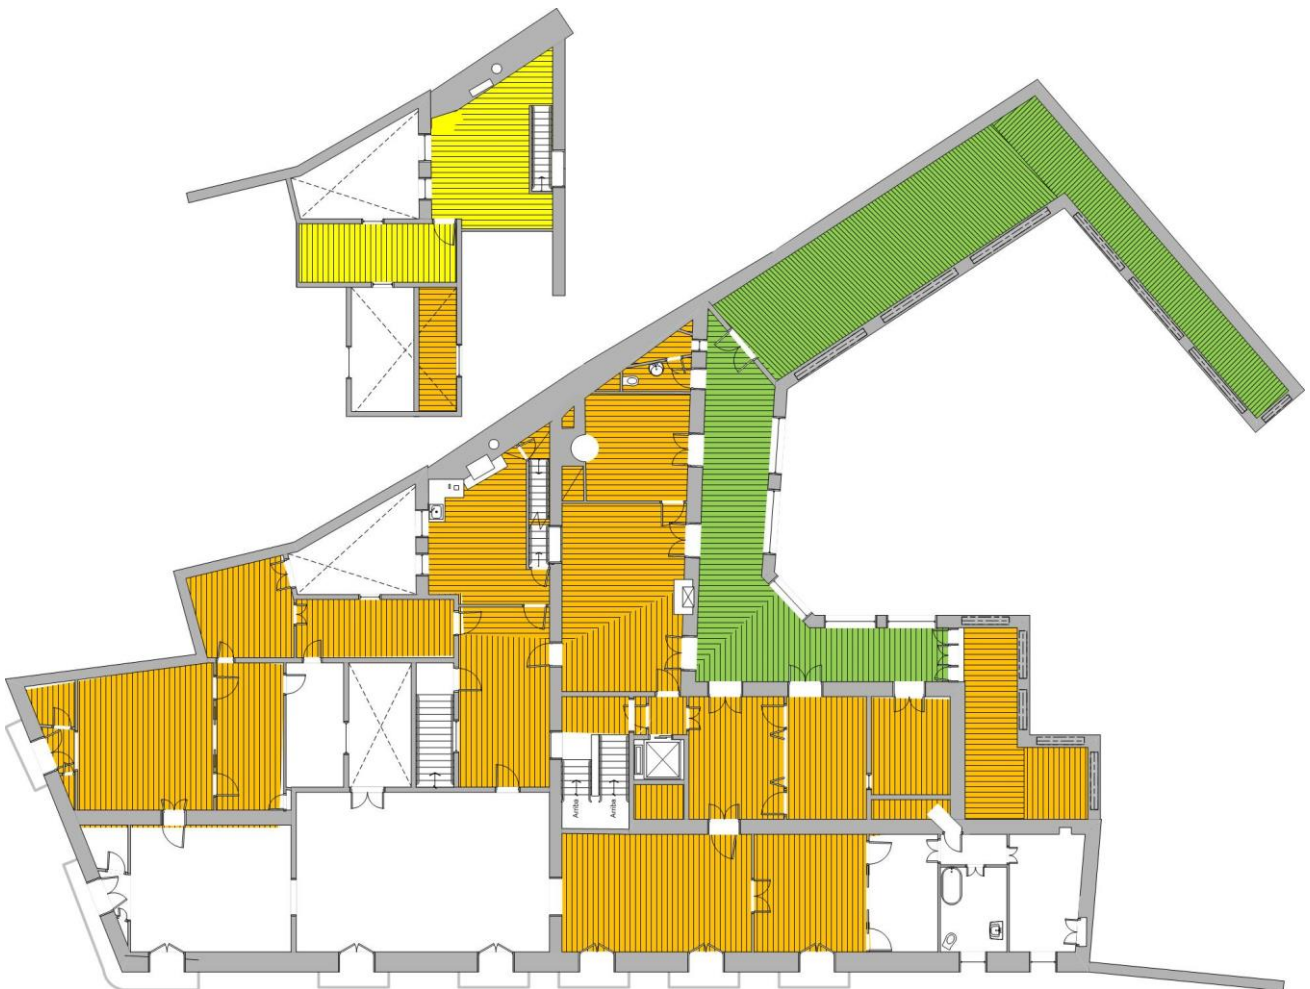
IMATGE 187: Plànol del primer pis, on s'indiquen els forjats substituïts (paviment). En ocre, els forjats amb revoltó de ceràmica, i en verd els d'enllatat. El sentit del ratllat indica la direcció de les bigues. El groc clar indica els forjats no substituïts, però tractats.

- Sala de Música i Sala de Ball (van ser substituïts per bigues de ciment en l'anterior intervenció).
- Alcova Suchet, Bany i Dormitori del llit de plata (forjat mitjançant volta de canó, corresponent al sostre de l'antic trull).

Els sostres de la cuina i la Sala d'espera no van ser substituïts, tot i que van ser tractats, i repintats.

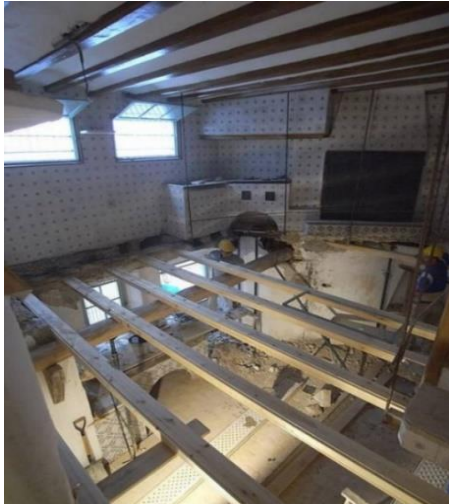
IMATGE 188: Procés de substitució del forjat del terra de la cuina.

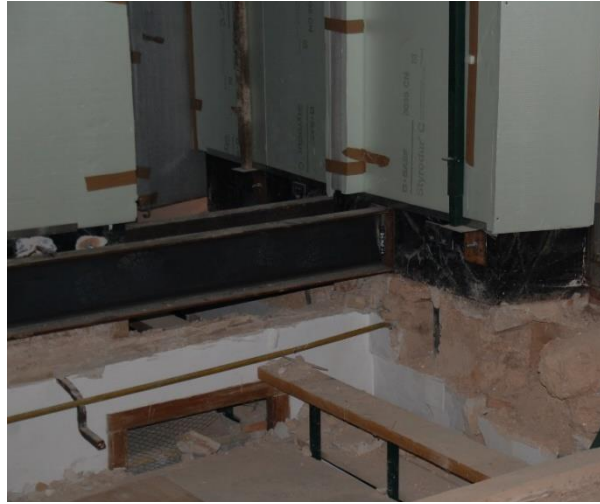
IMATGE 189: Detall dels perfils de ferro per subjectar els envans dels forjats substituïts.

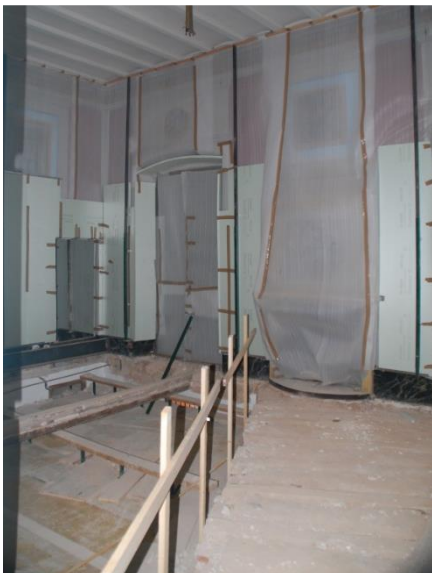
IMATGE 190: Procés de substitució del forjat del del menjador, el qual queda afectat per dos embigats diferents.

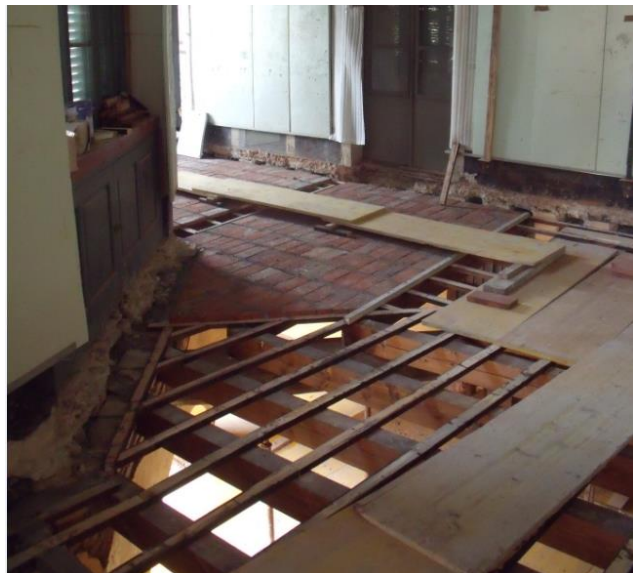
IMATGE 191: Procés de construcció del nou forjat de la galeria.

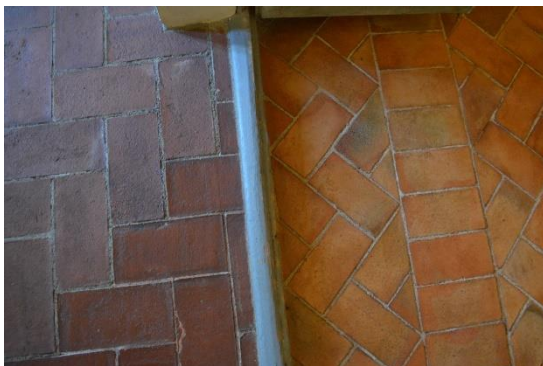
IMATGE 192: Exemple de la nova pavimentació de la galeria (esquerra) i de l'Habitació dels Malalts (dreta).

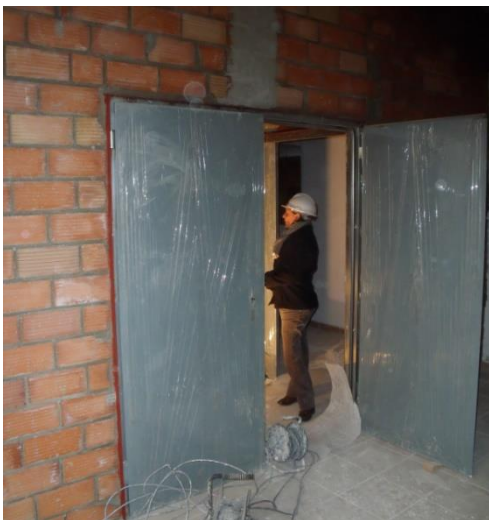
IMATGE 194: Procés d'instal·lació de les portes tallafocs.

A més a més, en les dues plantes superiors (2n pis i golfes), es va invertir el sentit de l'accés. El motiu d'aquests canvis van ser el fet d'instal·lar portes tallafocs que separessin les diverses plantes de l'escala, és a dir, per adaptar el museu a les normatives de seguretat actuals.

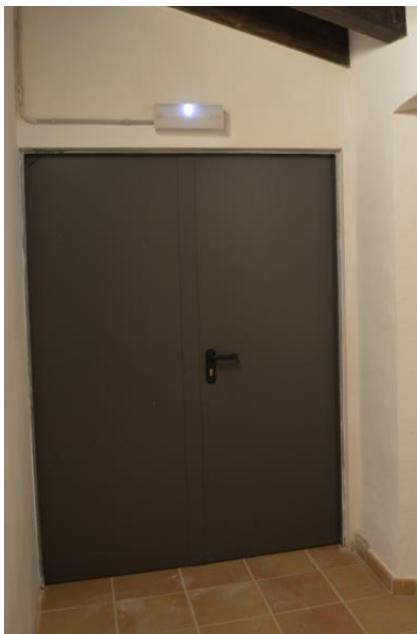
IMATGE 196: Noves portes talla-focs, que separen la zona d'accessos per l'escala nova de les diverses planes.

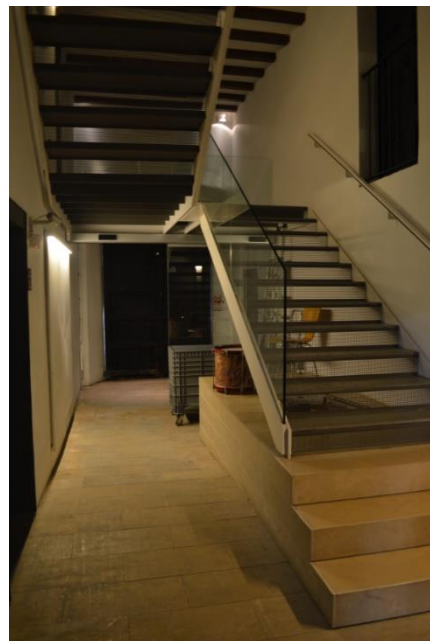
IMATGE 197: Nou vestíbul del carrer de les Premses i nova escala.

A part de la substitució dels forjats, també es van substituir l'escala i l'ascensor, que s'havien construït en l'anterior intervenció. Aquesta actuació es va haver de realitzar pel no compliment de la normativa d'accessibilitat i evacuació. La nova escala es va construir mitjançant guies i esgraons de ferro, i un revestiment amb lloses de marbre pels esgraons. També es va renovar el vestíbul del carrer Premses, de manera que es va tornar a pavimentar amb lloses de pedra.

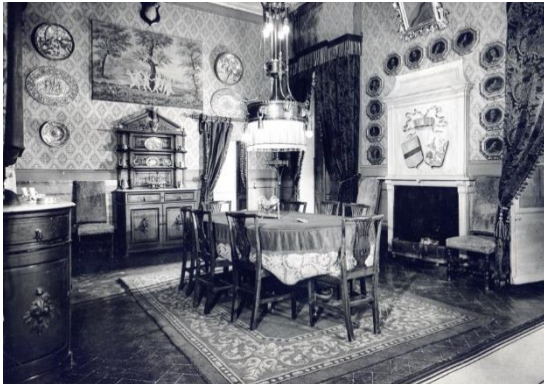
IMATGE 200: Interior del menjador de Can Papiol el 1959.

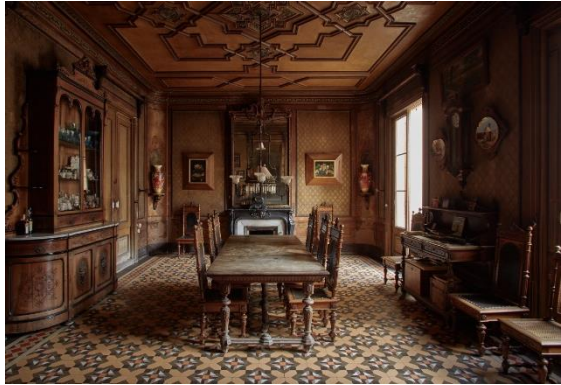
IMATGE 201: Interior del menjador de la Casa Jenaro Ferrer (Vilanova). (fotògraf: Pep Àvila)

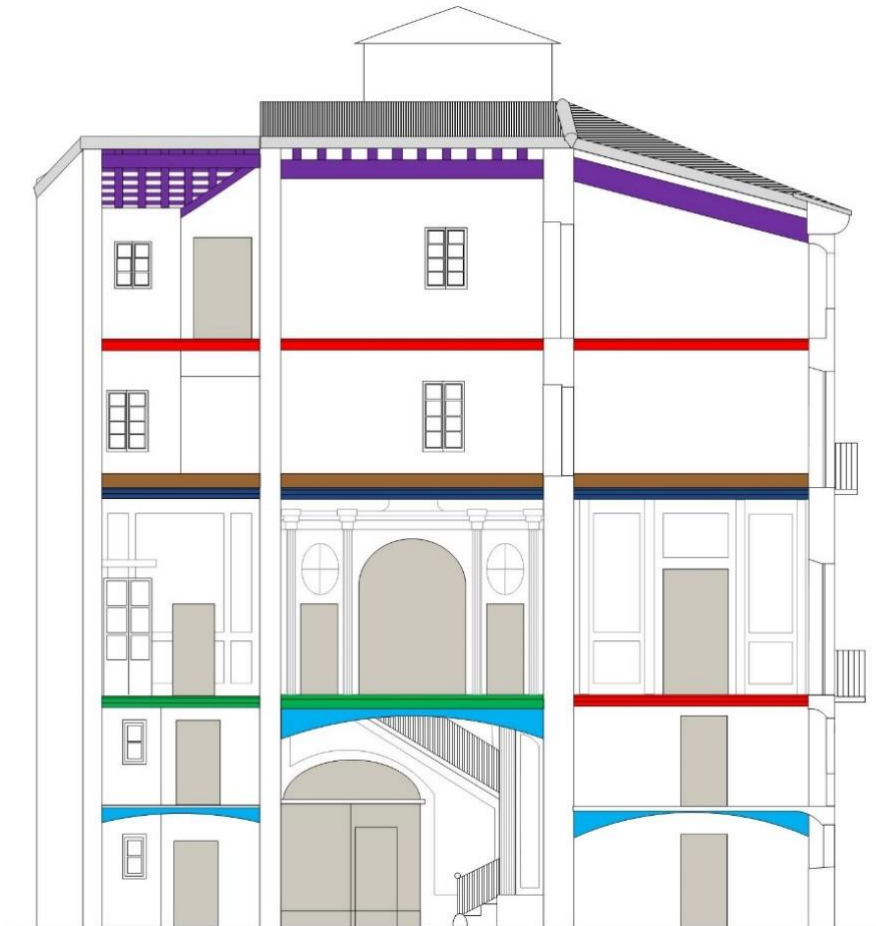
- FORJATS DE VOLTA ORIGINALS (1790-1801)
- FORJATS SUBSTITUÏTS AMB BIGUES DE FUSTA I REVOLTÓ (2007-2009)
- FORJATS SUBSTITUÏTS AMB BIGUES DE CIMENT I REVOLTÓ (1983-1987)
- FORJATS SUBSTITUÏTS AMB JÀSSERES, BIGUES DE FUSTA I ENLLATAT (2010-2011)
- FORJATS NOUS DAMUNT DE L'ORIGINAL AMB JÀSSERES DE FERRO I BIGUETES DE CIMENT AMB REVOLTÓ (1983-1987)
- FORJATS ORIGINALS SENSE FUNCIÓ ESTRUCTURAL (BIGUES DE FUSTA I REVOLTÓ CERÀMIC (1790-1801)

IMATGE 202: Secció vista des del carrer Major (línia vermella del plànol de l'esquerra), on s'indica amb diferents colors el tipus de forjat i l'any de construcció).
