## Reconversión del Mercado Central de Melilla

# RECUPERAR ESPACIOS PARA INTEGRAR PERSONAS

Tras 90 años de funcionamiento, el antiguo Mercado Central de Melilla cerró sus puertas en 2003, dejando en total abandono un área muy activa de la ciudad. Con su reconversión en un centro pluricultural, este edificio sirve, además, para fomentar la convivencia entre diferentes comunidades religiosas.

**RECONVERSIÓN DEL ANTIGUO MERCADO CENTRAL EN CONSERVATORIO DE MÚSICA, ESCUELA DE IDIOMAS Y CENTRO DE EDUCACIÓN DE ADULTOS, EN MELILLA**

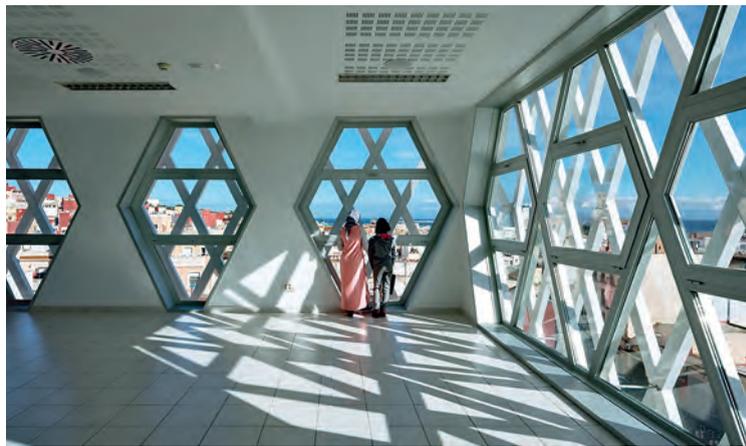
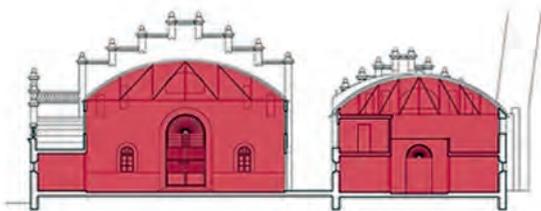
**DE AYER A HOY**

El antiguo mercado, construido en 1924, se sitúa en el barrio del Polígono, al norte del barrio del Ensanche Modernista. En su entorno destaca por su diferencia de escala con la arquitectura residencial que le rodea.

Las tres naves que formaban el antiguo mercado tenían dos alturas, estructura de muros de carga en su perímetro exterior, pórticos de hormigón armado en las crujías interiores y forjados de viguetas metálicas de sección en doble T tipo IPN100 y entrevigado formado por una rosca de rasilla y relleno de hormigón o similar, y por mortero de cemento y árido o cascotes. Las naves tenían cubiertas metálicas conformadas por perfiles laminados tipo L y doble T (IPN80), que descansaban sobre los pórticos laterales. A ambos lados de la nave principal existía una crujía paralela a las fachadas longitudinales, de una altura, con forjado metálico y cubierta plana. En general, el hormigón presentaba un alto grado de carbonatación y las armaduras de acero liso con recubrimientos muy variables -desde 45 mm a mínimos- se encontraban completamente corroídas, hasta tal punto que, en algunos casos, parte de los cercos de los pilares habían desaparecido y barras de 16 mm de diámetro estaban en 12,7 mm.

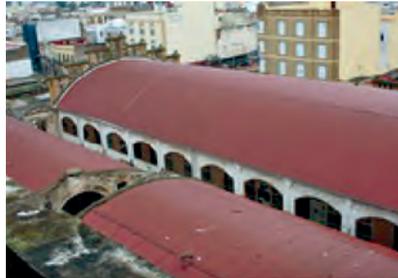
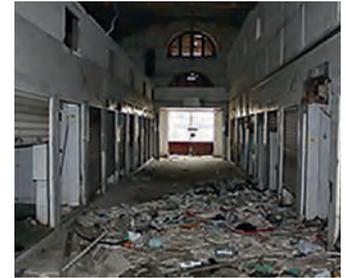
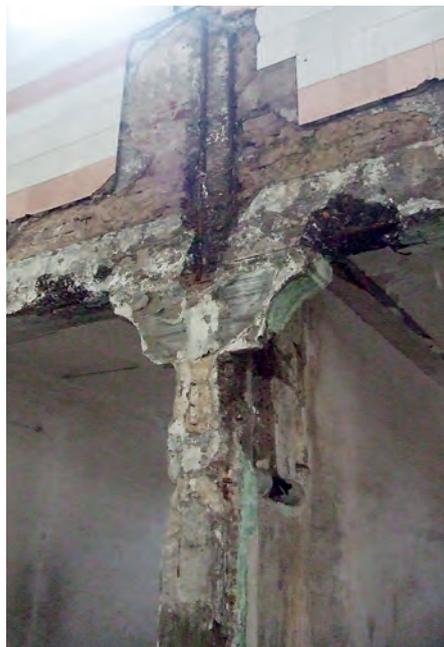
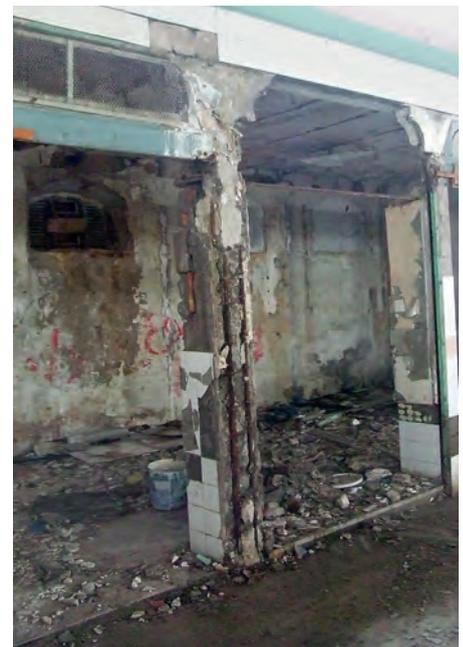
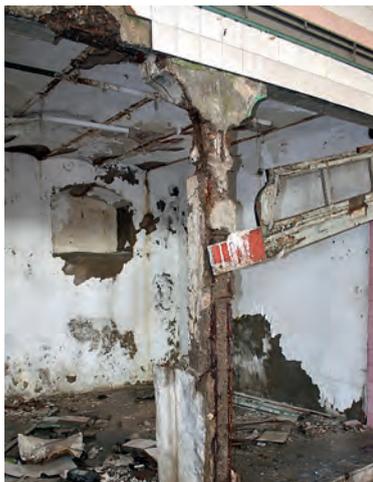
**TRES NAVES**

El edificio tiene tres naves, una de mayor tamaño y dos adosadas, únicamente en planta baja, en uno de los lados de la mayor, que presenta fachada a tres calles.

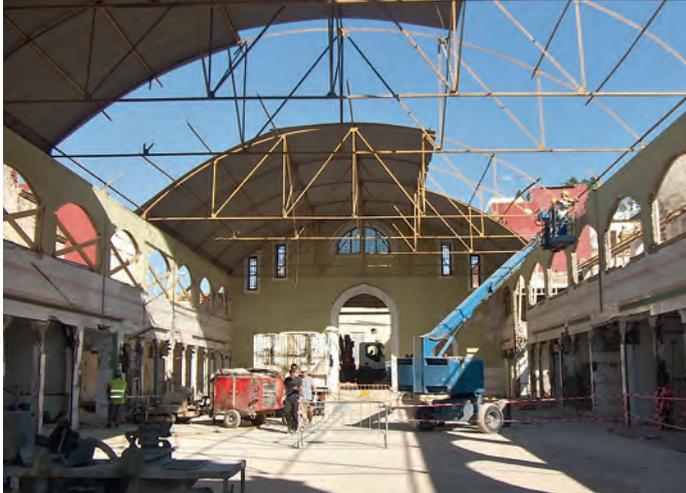
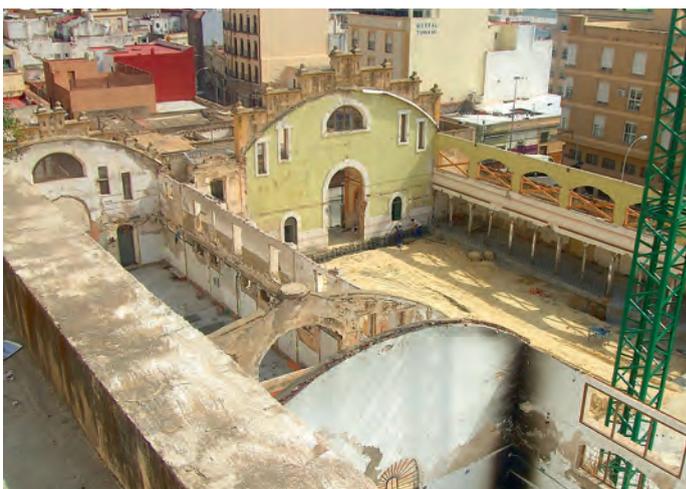
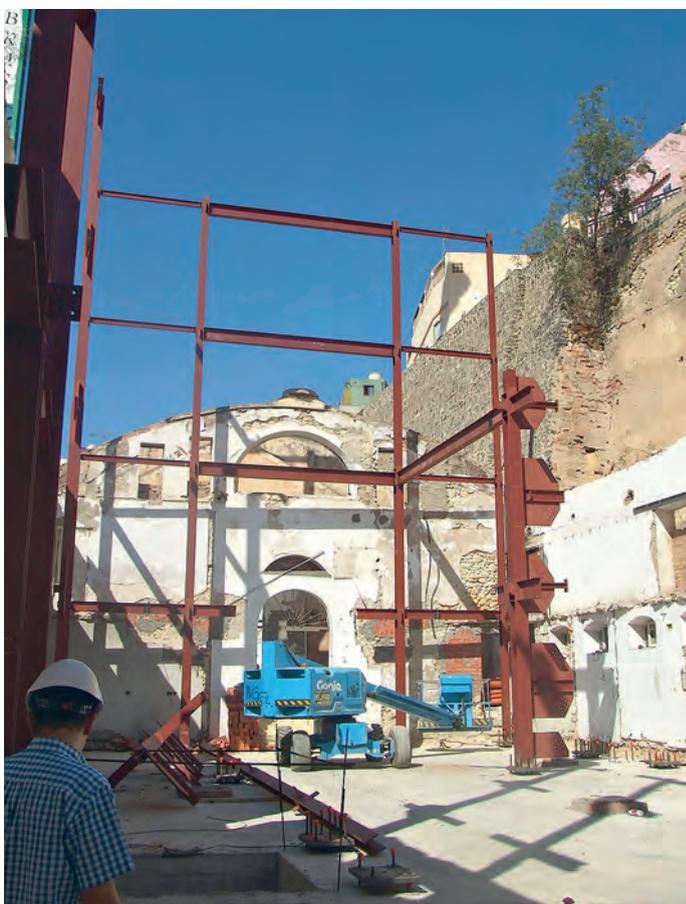
**MÁS SUPERFICIE**

Para aumentar la superficie que precisa el nuevo espacio, el crecimiento ha de ser en altura. De ahí que sea necesario efectuar un refuerzo estructural de las naves.

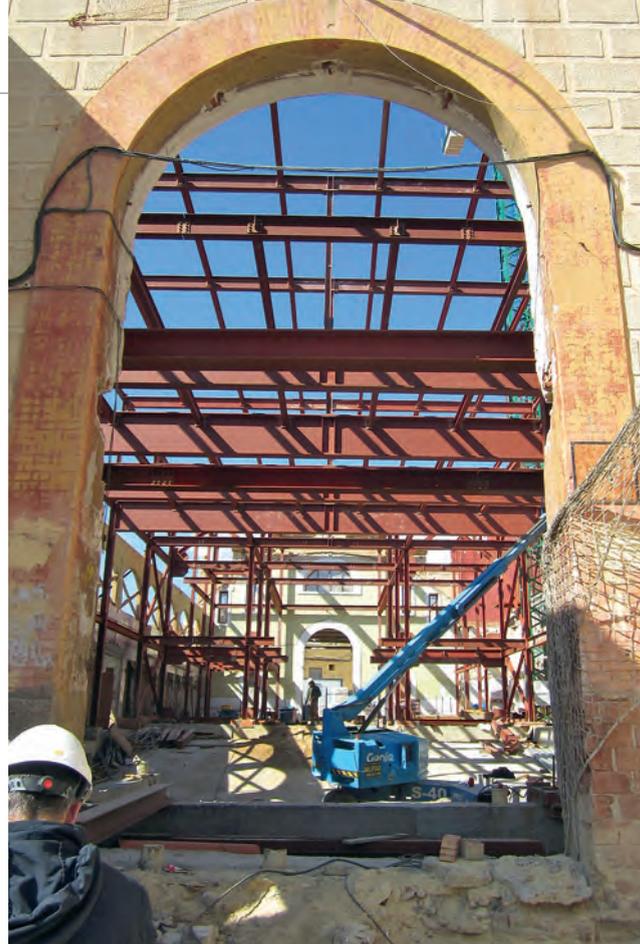
SE MANTIENEN LOS MUROS EXTERIORES DEL ANTIGUO MERCADO Y, PARA INCLUIR LA NUEVA ESTRUCTURA INTERIOR, SE DESMONTAN LAS CUBIERTAS EXISTENTES

Se mantuvieron y rehabilitaron los muros exteriores y los huecos del antiguo mercado, así como las crujías de una altura. También se desmontaron las cubiertas existentes para incluir la nueva estructura en el interior de las naves.

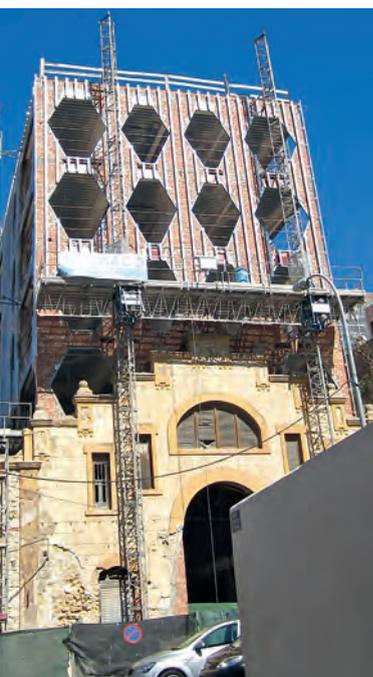
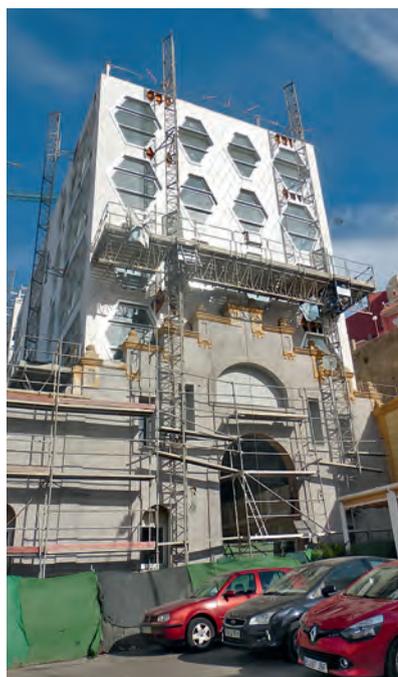
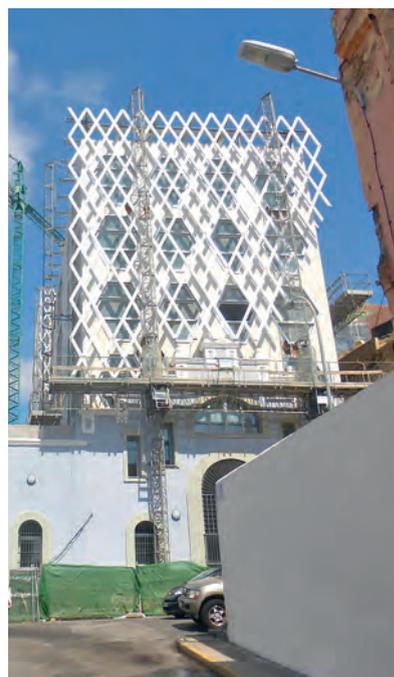
**MÁS ALTURA**

En la nave principal, donde se ubica el conservatorio de música, se añade un forjado intermedio a la doble altura del edificio, más una planta, resultando finalmente un inmueble de tres plantas sobre rasante.

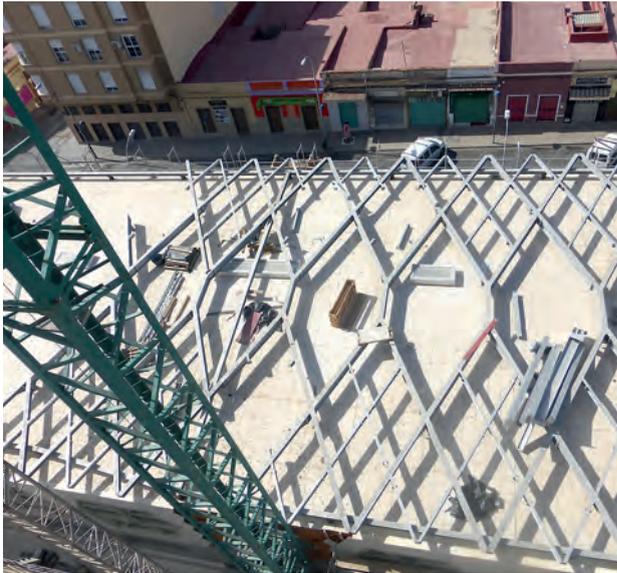
**FACHADA**

Está compuesta por un cerramiento clásico de ladrillo perforado, sobre el que se coloca una fachada cerámica de piezas romboidales y se monta una celosía exterior de aluminio.

El estudio solar y energético realizado demuestra que, al superponer celosías a la fachada, el edificio mejora sustancialmente su comportamiento y minimiza su gasto. El estudio también mide la irradiancia que recibe cada orientación. Se ha hecho un importante esfuerzo en trasladar esta información a la construcción. La geometría de la celosía se ha ido adaptando a los datos recibidos y, finalmente, muestra una densidad (gradiente) variable, según la orientación de la fachada a la que tenga que proteger. La celosía es un sistema flexible que flota sobre las fachadas y se adapta a las necesidades térmicas de cada orientación del edificio. Por la situación geográfica, son más tupidas las fachadas sur

y este; medio tupida la oeste y sin celosía la fachada norte, por no ser necesaria.

**Cerramiento de fachadas.** La fachada del edificio está compuesta por un cerramiento clásico de ladrillo perforado, con acabado de trasdosado interior de panel de cartón yeso y, al exterior, aislamiento térmico proyectado. Sobre esta fábrica se coloca una fachada cerámica de piezas romboidales y, como piel de remate, se monta una celosía exterior de aluminio.

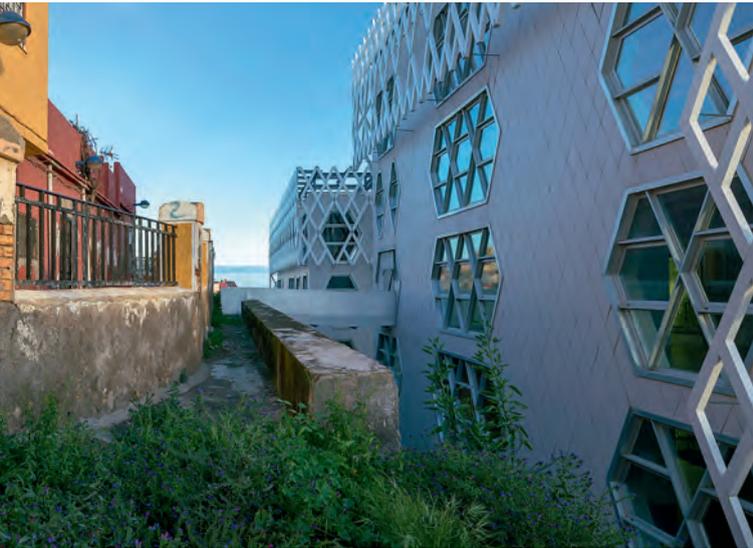
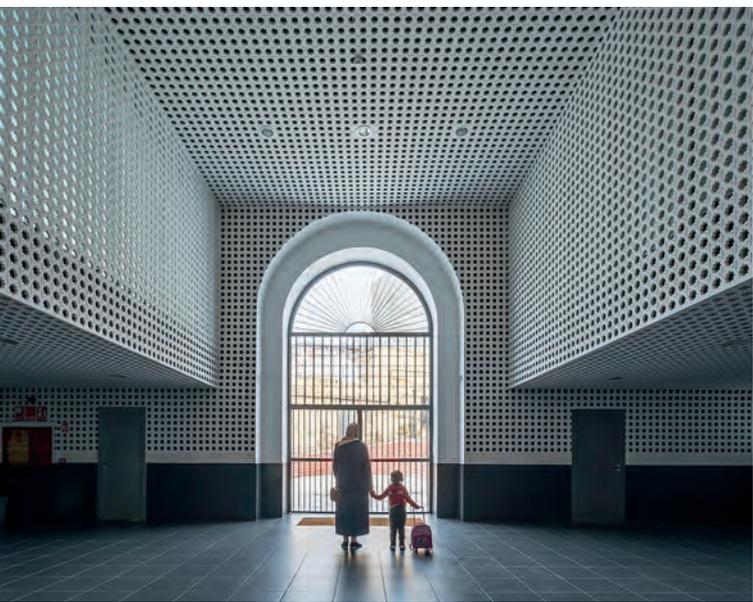
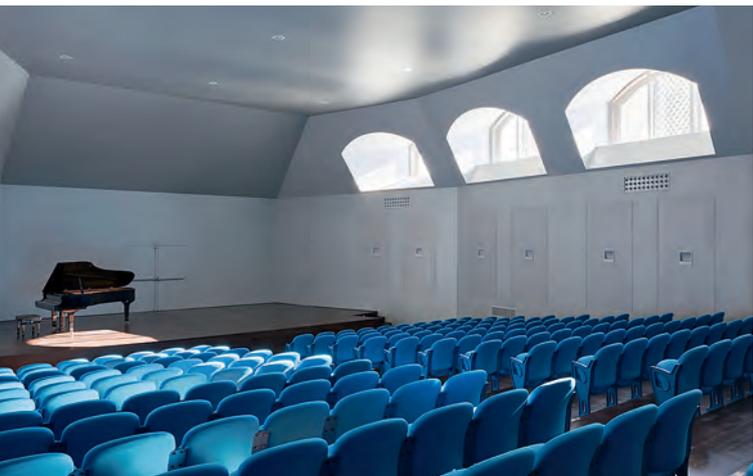
LA GEOMETRÍA DE LA CELOSÍA SE ADAPTA SEGÚN LOS DATOS DEL ESTUDIO SOLAR Y ENERGÉTICO, MOSTRANDO UNA DENSIDAD VARIABLE SEGÚN LA ORIENTACIÓN DE LA FACHADA

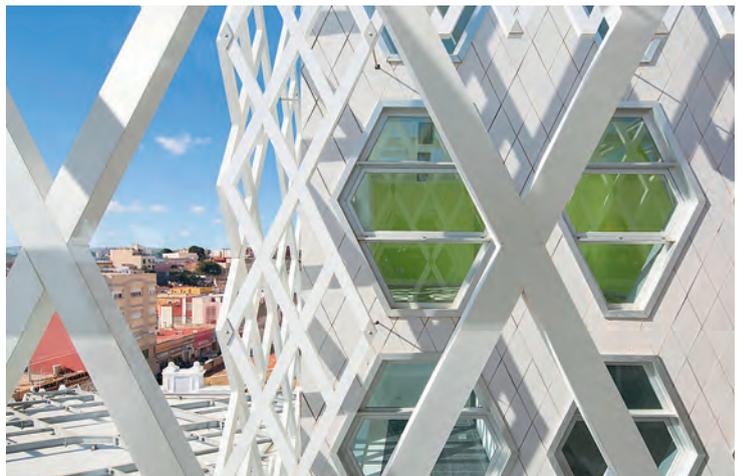
**DOBLE PIEL**

Al exterior, la celosía metálica -anclada a los bordes del forjado de la nueva estructura- envuelve el edificio, al cubrir tanto las fachadas como las cubiertas. La segunda piel se trata de una fachada ventilada clásica, que ayuda a minimizar el gasto energético.
