学位申請論文

既存木造建築物の劣化部位の材料特性評価のための  
非／微破壊的手法の適用性および樹脂充填による補強方法  
に関する研究

FUNDAMENTAL STUDY ON DETECTING INTERNAL DEFECT OF TIMBER BY NON / MICRODESTRUCTIVE  
METHOD AND ITS MECHANICAL IMPROVEMENT WITH RESIN FOR EXISTING WOODEN BUILDINGS

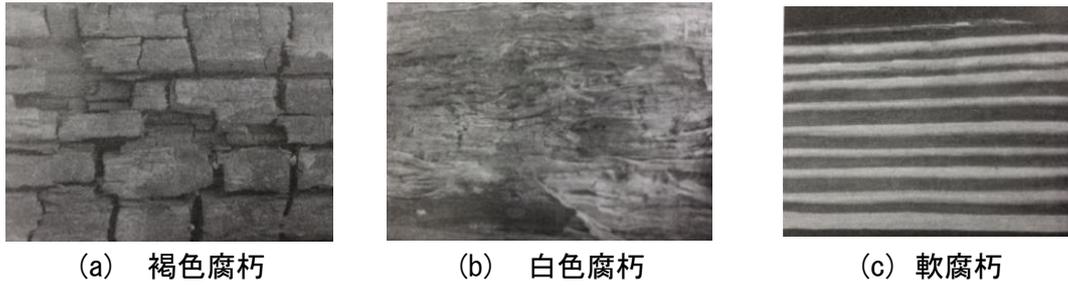
図 1-1 腐朽菌による腐朽の様子<sup>[1-1]</sup>

腐朽菌による腐朽には褐色腐朽、白色腐朽、軟腐朽などがあり、腐朽の進行には水分・空気（酸素）・温度などが重要である。室内における繊維飽和点での含水率は、樹種によらず28~30%であるとされており、含水率は40%~150%の範囲において腐朽は進行しやすい。一方、酸素の減少に応じて腐朽しにくくなり、水中などでは腐朽は進行しない。腐朽菌の種類による腐朽の違いについては、褐色腐朽は褐色化して亀裂が入ること（図1-1(a)）、白色腐朽は白色化し繊維の海绵状化すること（図1-1(b)）、軟腐朽は表面が軟化し脱落しやすくなること（図1-1(c)）などが特徴である。<sup>[1-1]</sup>

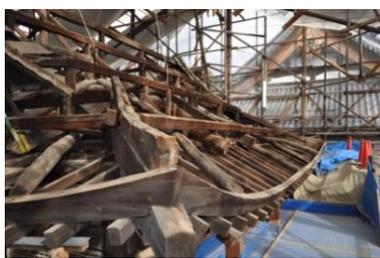
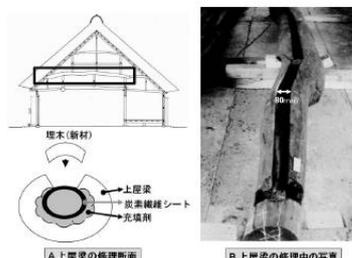
図 1-3 修復例

(a) 根継ぎ

(b) 解体

文化財建築物に対して現在行われている補修・補強は、表 1-4 に示すように破損状況により小修理・維持修理・根本修理の 3 つに分類されている。修理の際には建築物の健全な部材はそのまま保持され、劣化した部材を根継ぎなどの伝統工法によって新しい健全な木材への部分的な取替え（図 1-3(a)）が実施され、破損状況が著しい場合には、解体修理などが実施されている（図 1-3(b)）。さらに近年では高性能繊維を被覆する SRF 工法や炭素繊維による修復（図 1-3(c)）なども適用されている。しかし、これらの方法では文化財建築の文化的・意匠的価値を維持できないケースや、独特の形状の部材に対しては前述の手法の適用が困難なケースもある。一方で、できるだけ現状の部材を生かして使用し、デザイン形状を維持することができる樹脂充填による部材補強は近年においても検討されている<sup>[1-6]~[1-9]</sup>。しかし、充填による補強に対する精度の安定性には不安が残り、また非破壊での充填検証や補強効果の確認方法は未だ確立されていない。

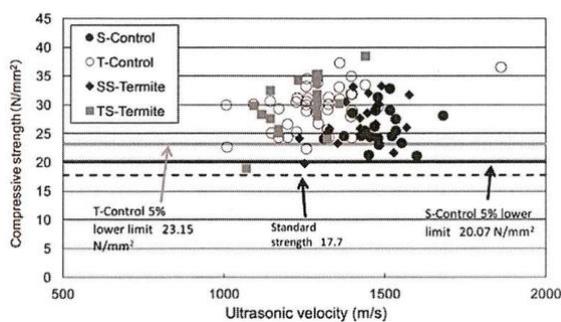
図 2-1 超音波伝搬速度と縦圧縮強度の関係<sup>[2-3]</sup>

森らは、生物劣化の残存性能について検討を行なっている<sup>[2-2]</sup>。強制劣化された試験片に対し、超音波法を用いて圧縮強度や曲げ強度を推定するものである。図 2-1 に縦圧縮強度と超音波伝播速度の関係、図 2-2 に超音波伝搬速度と曲げ強度の関係を示す。図 2-1、図 2-2 に示されている **Control 5% lower limit** はコントロール試験体の実験結果より求めたものであり、**Standard strength** は基準材料強度<sup>[2-6]</sup>である。腐朽試験体における縦圧縮強度と超音波伝播速度の相関性は低く、曲げ強度については正の相関が見られている。こちらの報告の範囲内では、超音波伝播速度を用いて残存強度の判断をすることは難しいとされている。

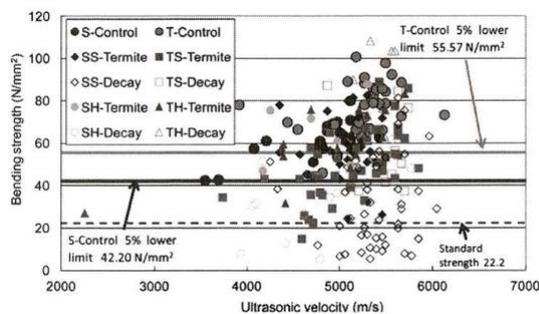
図 2-2 超音波伝搬速度と曲げ強度の関係<sup>[2-3]</sup>

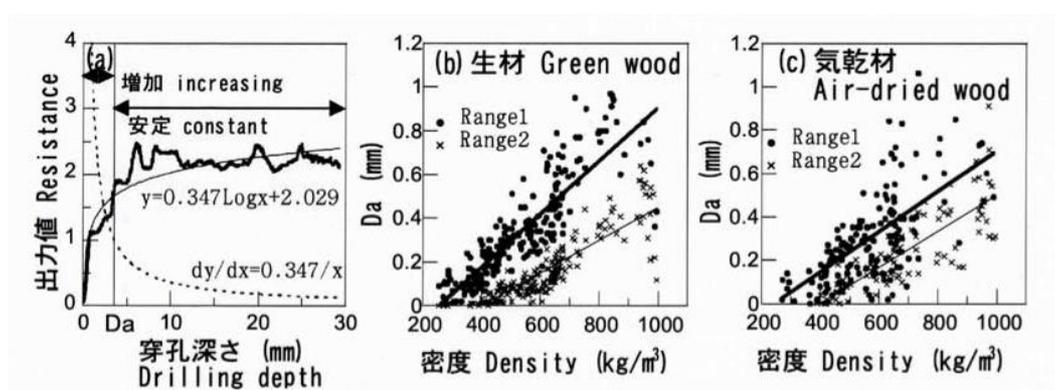
図 2-3 穿孔開始部位におけるレジストグラフ出力値の急増区間

(a): 回帰曲線のあてはめ (b) と (c): 密度と急増区間との関係

微破壊による劣化診断方法は打ち込み法や穿孔抵抗法がある。山下ら<sup>[2-7]</sup>は穿孔抵抗による木材の密度推定の可能性を検討するために、広葉樹 27 樹種とスギの生材および気乾材での小試験体を用いて、穿孔抵抗の測定を行なっている。穿孔抵抗の平均値と密度との関係を明らかにし、穿孔抵抗から密度を導く推定式を求めている。測定時には range1(Hard Wood), range2(Soft Wood)の2種類の測定モードで測定している。図 2-3 に示すように、穿孔抵抗値には穿孔開始直後に出力値の急増区間が存在し、そのあと安定する傾向がある。実験結果より、増加区間の長さは木材の密度に依存し、密度が高い樹種では増加区間が長いことがわかっている。

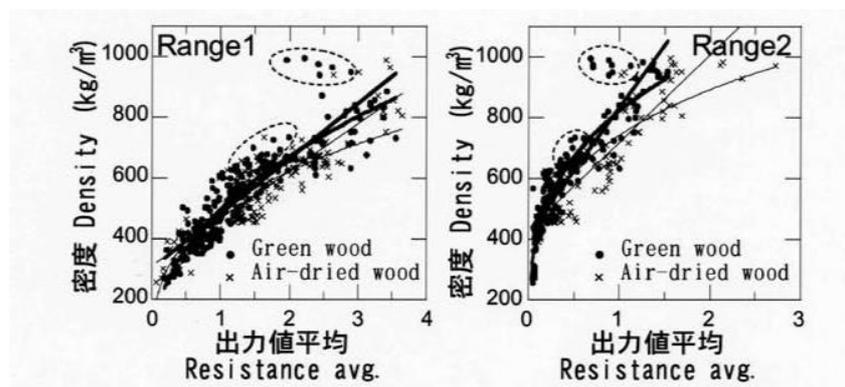
図 2-4 小試験体のレジストグラフ出力値平均とブロック気乾密度との関係

また、図 2-4 に示すように、小試験体の穿孔抵抗値出力値平均と気乾密度との間に有意な正の相関関係が認められている。実大材内部の密度分布について、気乾材では密度の半径方向変化をとらえることができ、推定が可能であることが示されている。しかし、生材では孔深さが深くなるのに伴って穿孔抵抗が増加する傾向がみられている。

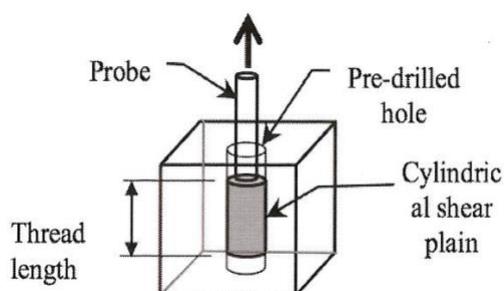
図 2-5 プローブの円筒状せん断断面図<sup>[2-10]</sup>

引き抜きの際の引き抜き力は、**図 2-5** に示すようにプローブ周辺の外周円筒面のせん断強度に依存する。引き抜き強度を円筒の面積で除した値を基準化引き抜き強度(NWR: Normalized Withdrawal Resistance))とし、**式 2-1** により算出する。

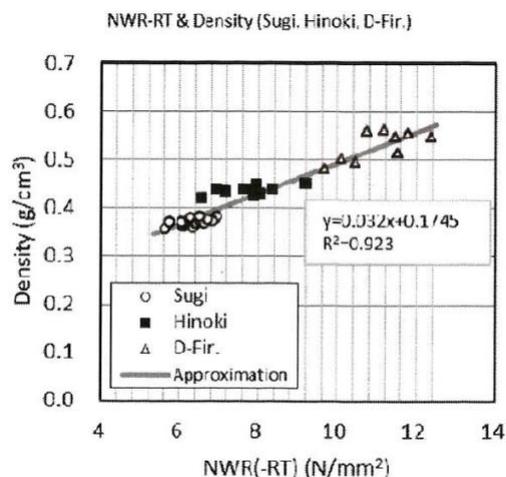
図 2-6 基準化引き抜き強度(NWR(-RT))と木材密度<sup>[2-10]</sup>

山口らはスギ、ヒノキ、ベイマツに対して繊維直交方向の引抜き試験を行い、基準化引き抜き強度(NWR(-RT))と木材密度の関係性を求めたものが**図 2-6** であり、**式 2-2** である。

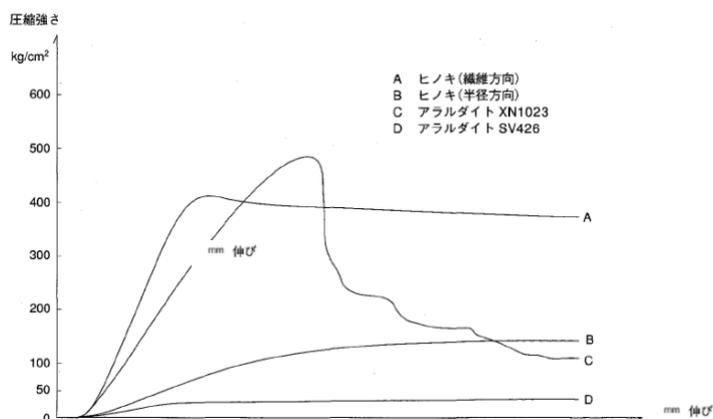
図 2-7 ヒノキおよび人工木材の圧縮強さ<sup>[2-14]</sup>

人工木材は欠損部等を合成樹脂で補い、木材表面に合わせて成型したものである。昭和40年代より使用され始め、使用樹脂の8割がエポキシ樹脂であった。図2-7、図2-8に示すように、人工木材の圧縮強さは高いが、曲げや引張りは木材と比較すると低いということが言える。

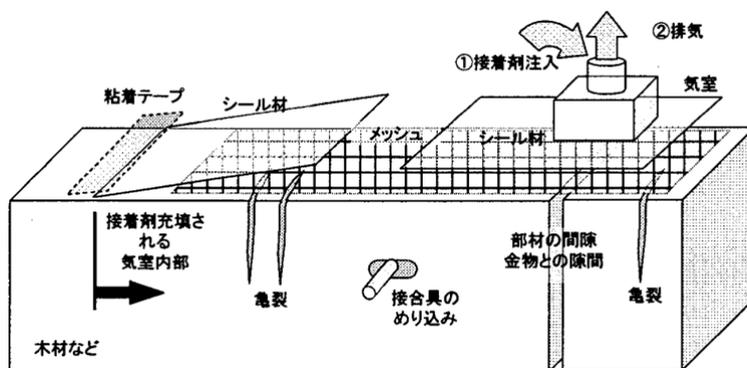
図2-9 接合部補修の概念図<sup>[2-15]</sup>

軽部らの報告<sup>[2-15]</sup>では、地震等を被災した後の構造体には再び外力を受ける場合の安全性が保証されていないのが通例であり、建て替えを余儀なくするケースが多い。しかし、費用や時間の問題から補修の選択を望まれるケースが多いため、こちらは補修を選択されたケースに対応するための検討である。地震等の外力に対して、大規模木造建築物等で一般的に用いられている鋼板挿入ドリフトピン接合部は、部材端で発生する回転モーメントを複数のドリフトピンが曲げ抵抗し、そのドリフトピンに対して木材がめり込み抵抗することで処理している。そのため、このような接合部でドリフトピンにより木材が受ける主な損傷は、曲げ変形によるめり込みと副次的に生じる割れである。その割れに対応すべく亀裂をシール材で塞ぐ方法としてエポキシの減圧充填が提案されている。その概要を図2-9に示す。実験結果より、減圧によるエポキシの充填補修によって鋼板挿入ドリフトピン接合部の体力と変形性能が回復でき、その効果としては亀裂接着、空隙充填、接着接合があると報告されている。

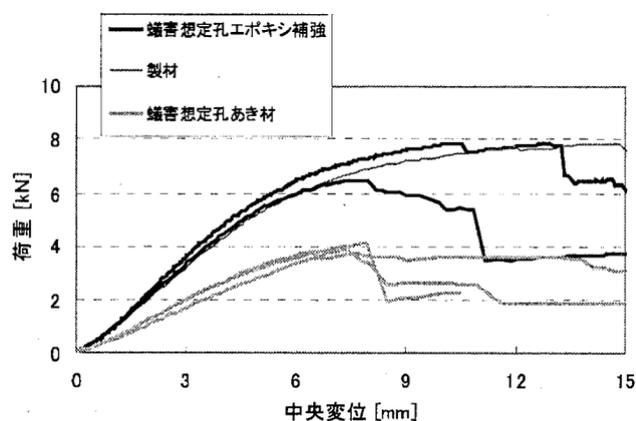
図 2-10 穴あき材の曲げ試験結果<sup>[2-16]</sup>

吉武らの報告<sup>[2-16]</sup>においては、蟻害による強度劣化と補強を目的として模擬劣化試験体に対するエポキシ充填による曲げ試験と古材に対するエポキシ充填による縦圧縮強度試験を行なっている。図 2-11 に示すように、曲げ試験の試験体については、補強によりヤング係数は製材と同等の数値を示したが、節が多く評価ができない部材が多く、試験方法の見直しが必要であるとの報告であった。図 2-12 に示すように、縦圧縮試験については、ヤング係数は向上したものの、内部劣化への充填が十分でなく、蟻害孔より破壊が起こるという結果であった。施工方法について再考の必要があると考えられるが、その後の報告はない。

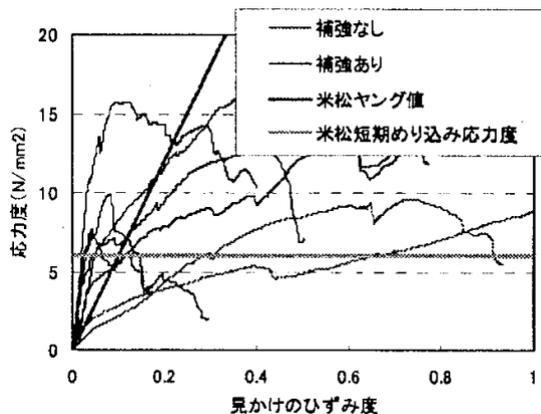
図 2-11 古材の縦圧縮試験結果<sup>[2-16]</sup>

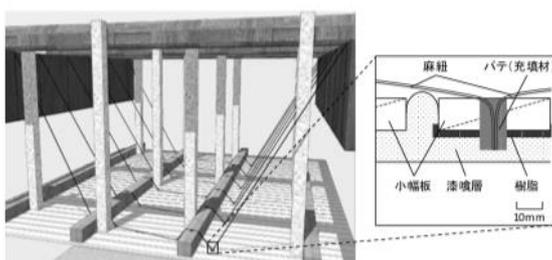
図 2-12 岩手銀行における補修部分の概念図<sup>[2-18]</sup>

構造部材以外では、非構造材も包括した建築物の耐震性の検討のために、岡らによって、木摺り漆喰天井部材に関する補強方法の提案が進められている<sup>[2-19]</sup>・<sup>[2-20]</sup>。木摺り漆喰天井部材において、下地側から小幅板と漆喰の界面へ浸透性アクリル樹脂を注入する補修工法である。報告によると、銀行建物の漆喰天井を、浸透性アクリル樹脂による左官天井への補修工法を用いて実施工したものである（図 2-12）。天井部材の下地側からの補修施工は、仕上げ面に補修の痕跡が残らない工法である。よって、伝統的な工法で施工された部材の施工当時の仕上げ材料を保存でき、使用したまま修復が可能という利点がある。注意点としては、補修施工の際は、補修対象部材における天井支持部材の配置や、荷重のかかり方によっては、天井下地面や漆喰層に影響を及ぼす可能性があるため、下地側からの施工環境や施工性の検討および状況確認が重要であると報告されている。

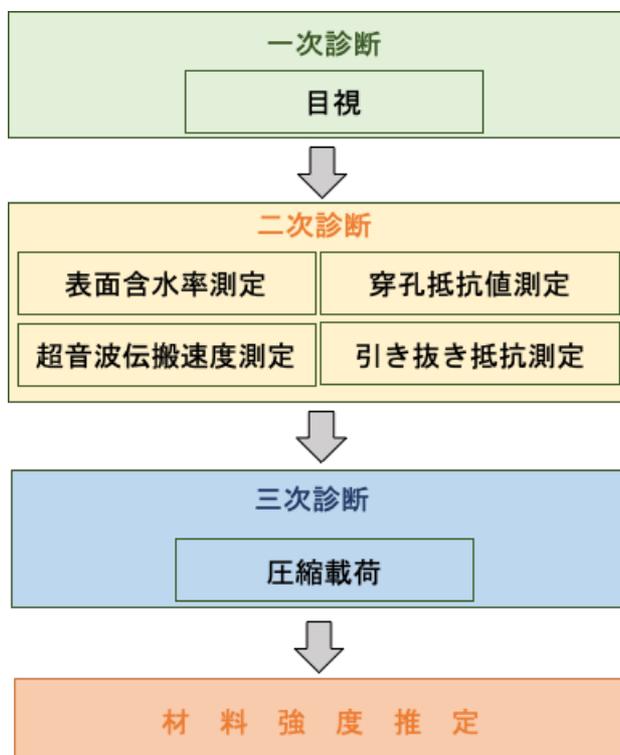
図3-1 調査フロー

本研究においては、図3-1に示す調査フローを用いて劣化診断を行った。一次診断においては目視による評価、二次診断においては非破壊診断と微破壊検査、三次診断には縦圧縮試験を行うこととした。二次診断においては、対象試験体の含水状態の把握のために表面含水率測定を行い、非破壊診断には今回特に内部劣化の診断に適していると言われる超音波伝播速度測定法、微破壊診断としては密度推定において精度の高さが期待できる穿孔抵抗法と引抜き抵抗試験法を採用した。

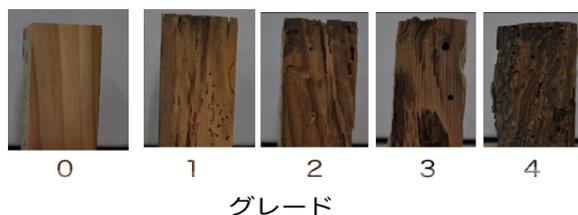
写真 3-1 目視グレードの評価例<sup>[3-9]</sup>より図を一部引用・加工

JIS K 1571（木材保存剤-性能基準及びその試験方法）および雨宮<sup>[3-2]</sup>の杭の被害程度評価方法を参考に 5 段階評価で目視試験を行った。評価区分を表 3-1 に、目視グレードの評価例を写真 3-1 に示す。健全をグレード 0 とし、腐朽もしくは蟻害が大部分にみられる場合グレード 4 と分類した。また、目視調査は経験の積み重ねによる技術の向上から精度が上がるものである。本研究においては、専門家による測定は難しいため、測定者を 2 人以上とし、データの精度の向上に努めた。

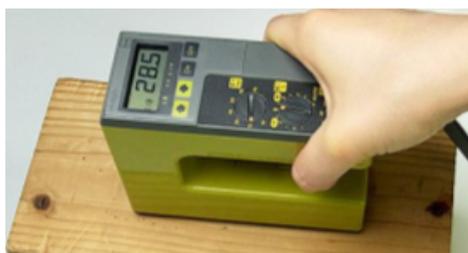
写真 3-2 静電容量法

木材中の水分は各種の測定値に大きく影響することから、本研究においては表面含水率を測定した。ここでは、静電容量法（写真 3-2）と電気抵抗法（写真 3-3）の 2 種の試験法を使い、測定を行った。測定際には、1 箇所での測定場所につき 10 回の測定を行い、その平均値を評価した。

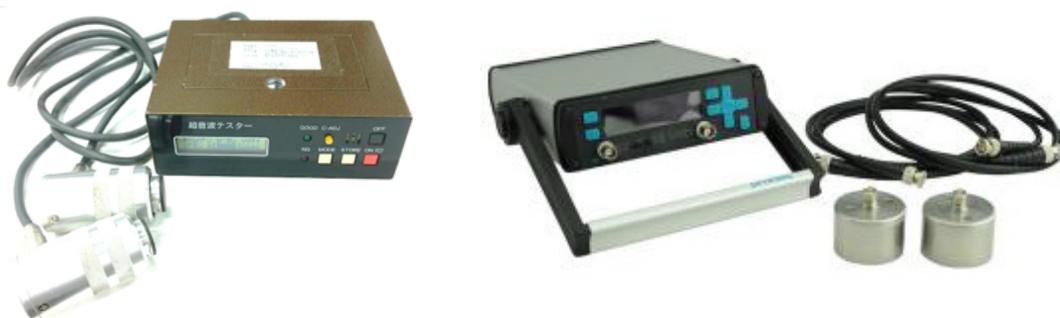
写真3-4 超音波試験機

伝播速度計測は、第2章で述べたように、木材内部において、送信部から受信部へ超音波又は応力波を伝達させ、その伝搬する時間を計測することで木材内部の状態を評価手法である。第3章における劣化診断においては、対象木材の両端に超音波発信面と受信面を接触させ、透過法により超音波の伝播速度を測定した。測定については部材の切り出し前後に伴い、試験体サイズによる影響についても検討を行った。また、本研究内においては、測定前に温度 20℃にて2週間以上養生したのちに測定を行った。使用機器を写真3-4に示す。

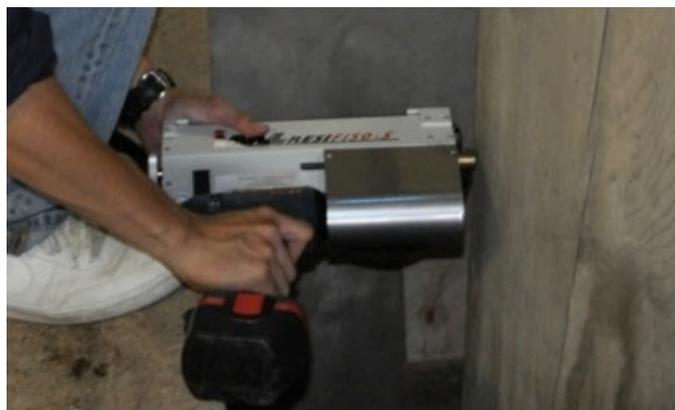
写真3-6 穿孔抵抗測定機器

穿孔抵抗は、金属製のネジ状の器具を、調査対象へねじ込む際の回転方向の抵抗を測定することで強度を測定する方法である。立木や柱などの空洞の計測に有効である。測定は、柱・梁等の繊維直行方向に3mm程度の穿孔を行い、穿孔抵抗値を測定した。使用機器を写真3-6に示す。

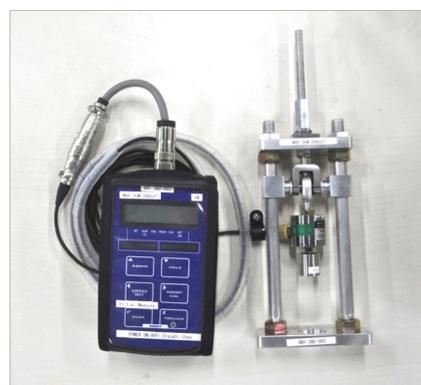
写真 3-7 プロープ試験機

2章で述べたように、プロープ引抜き試験は、ねじの引抜き抵抗と木材密度の相関性が高いことを利用して木ネジプロープを引き抜く際の抵抗から木材密度を推定する手法<sup>[3-3],[3-4]</sup>である。ねじプロープを用いて対象木材の表面から深さ 20mm, 40mm の位置にて、木ねじを引き抜く際の抵抗を測定し、木材工業ハンドブック<sup>[3-5]</sup>に示される木材の公称密度（表 3-2）との比較によって劣化程度の判断を行った。写真 3-7 に使用機器を示す。

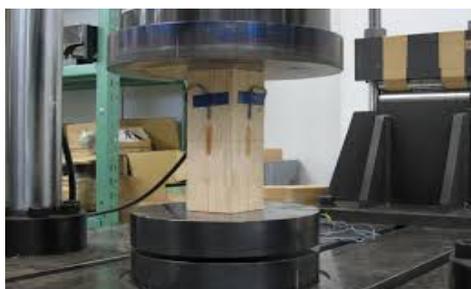
写真 3-8 縦圧縮試験の様子

小試験体を作成し、万能試験機を用いて、JIS Z 2102（木材の試験方法）の縦圧縮試験方法に準じ、試験体の繊維に平行な単調増加の圧縮荷重を、破壊するまで加え、縦圧縮強さを測定した。試験体のサイズは 30×30×60mm とした。実験の様子を写真 3-8 に示す。

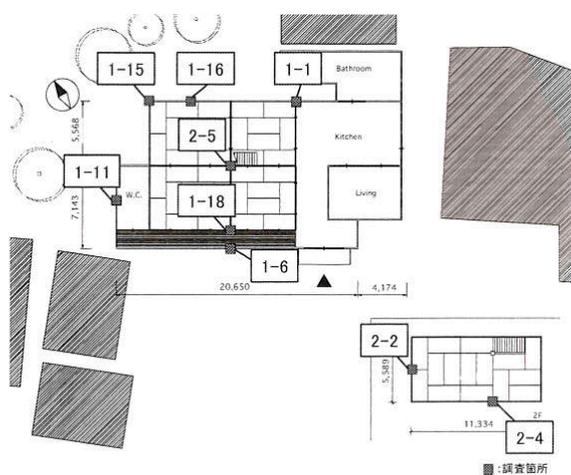
図3-2 配置および平面図

1940年代に建てられた埼玉県加須市に所在する木造住宅である。2015年の建て替え時に、解体時に部材を譲り受け、目視診断、超音波試験、穿孔抵抗試験、縦圧縮試験を行った。図3-2に対象物件の配置および平面図、写真3-10に対象物件の外観写真を、写真3-11に部材例を示す。

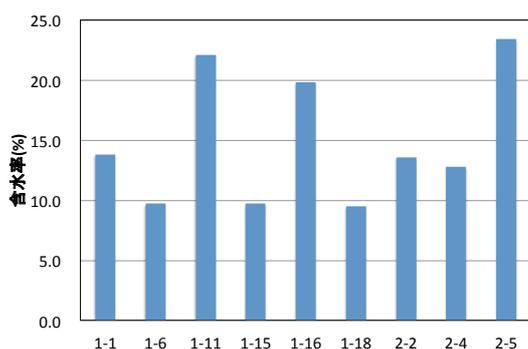
図 3-3 表面含水率測定結果

表面含水率について図 3-3 に示す。一定温度・湿度の雰囲気下で、木材の吸湿量と質量が等しい状態にある含平衡含水率，木材の平衡含水率は 15-16%と言われるが、今回の物件においてはほとんどの部材の表面含水率が 15%を下回る結果となった。木材の変形や腐朽の進行がしにくい状況下であったと考えられる。腐朽が進行していた 1-15 や、水回り付近の 1-11 部材については含水率が高かった。

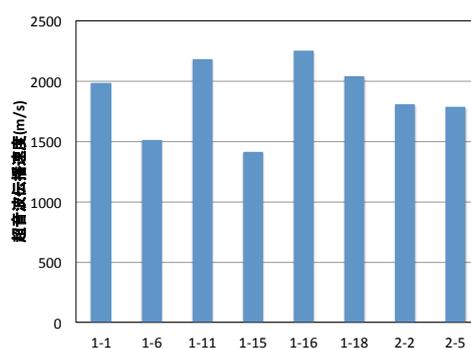
図 3-4 超音波試験結果

図 3-4 に超音波伝播速度測定結果を示す。目視検査によって腐朽が見られた 1-15 は、伝播速度が低くなっている。表面含水率が低かった 1-6,1-16 (柱) についても超音波伝播速度は低かった。

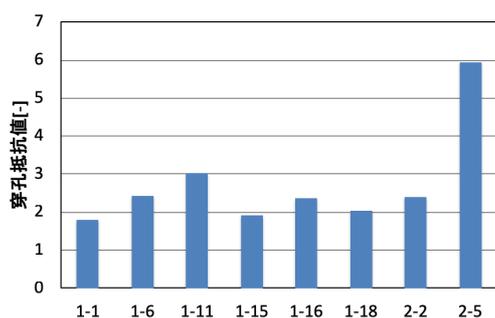
図 3-5 穿孔抵抗試験結果

図 3-5 に穿孔抵抗測定結果を示す。健全と判断された 1-1,1-16 (柱),2-5 であったが、2-5 のみ高い抵抗値を示した。腐朽の関係については確認されなかった。

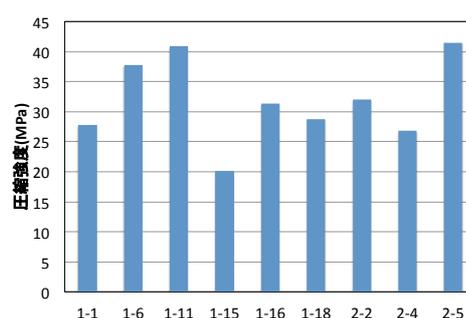
図 3-6 縦縦圧縮載荷試験結果

図 3-6 に縦縦圧縮載荷試験結果を記す。腐朽の見られた 1-15 について、他の部材と比較すると強度は低くなっているものの、 $20\text{N/mm}^2$  であり一定以上の強度が確保されている。

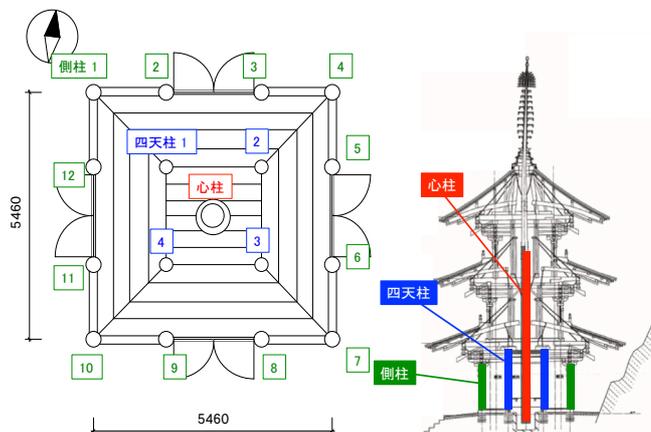
図3-7 平面および立面図

大正5年（1916年）、伊東忠太によって設計された岐阜県岐阜市岐阜公園内に所在する木造建築物である。2005年に登録有形文化財に登録された。高さ約22m、各層とも三間四方のつくりで、中央の心柱を鎖でつり上げて礎石から浮かせる「懸垂式」が用いられている。図3-7に岐阜三重塔の図面を、写真3-12に示す。東面に山を背負った立地となっている。今回の調査では、心柱、初重の四天柱、側柱について目視検査および超音波試験による強度推定を行った。

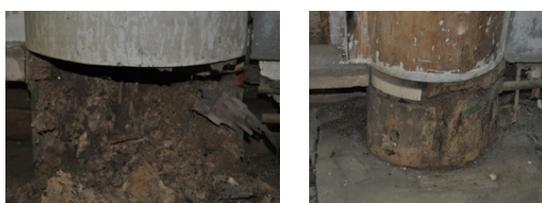
a) 北面側柱                      b) 南面側柱

写真 3-13 腐朽の様子

表 3-6 に温湿度の測定結果を示す。湿度の平均が 86.2～93.5 と相対湿度の高い環境であることがわかる。目視診断結果より、腐朽が進んでいたのは北側と南側の側柱の柱脚部（写真 3-13）であり、特に南側の側柱周辺の湿度は最低湿度でも 68.0%，平均湿度は 96.2%と高い値を示す結果となった。湿度が高い環境下にある部材は、腐朽菌やシロアリにとって好条件な環境であるため、腐朽が進行しやすい傾向がある。

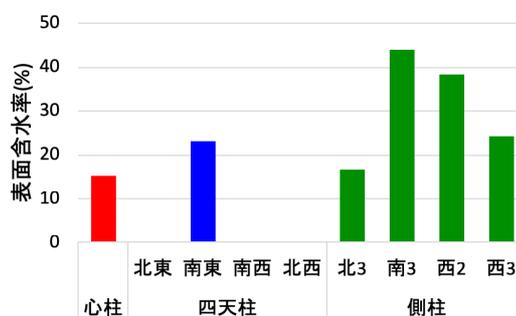
図 3-9 表面含水率測定結果

図 3-9 に表面含水率の結果を示す。バラツキが大きく含水率と腐朽関係性は低い結果となった。

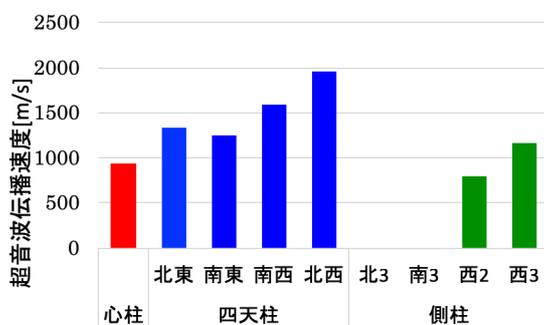
図 3-10 超音波伝播速度試験結果

図 3-10 に超音波伝播速度試験結果，図 3-11 に穿孔抵抗試験結果を示す。非破壊検査の結果から北面，南面，西面の初重の側柱の腐朽が確認できた。北面の側柱に関しては目視により外観の劣化が確認できたが内部については健全性が保たれていることが確認できた。南面の側柱に関しては劣化が著しく，超音波試験や穿孔抵抗試験が実施できない箇所もあった。西面の側柱に関しては目視により外観の劣化が確認でき，内部腐朽も見られた。

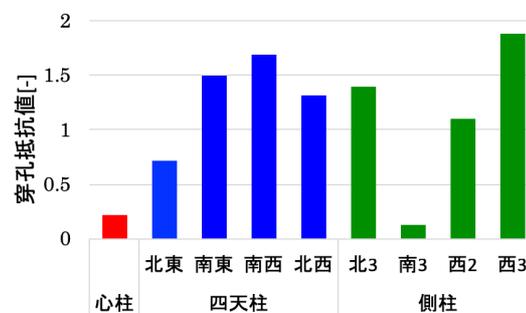
図 3-11 穿孔抵抗試験結果

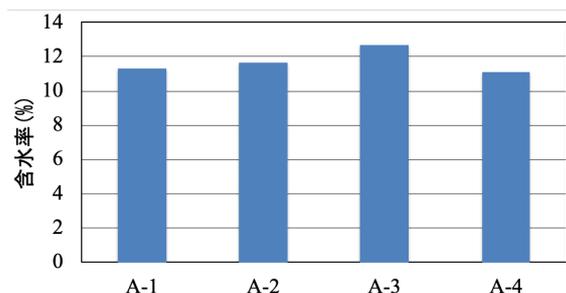
図 3-12 含水率測定結果

表面含水率の測定結果を図 3-12 に示す。腐朽が確認された A-3 も含めてすべての部材で表面含水率は 15%を下回る値を示していた。腐朽が進行しにくい環境であると言えることになるが、腐朽は経年の結果として現れる現象であることに對し、含水率はその時々々の環境条件に左右されるため一時的な測定結果で評価することの難しさを表しているものと思われる。

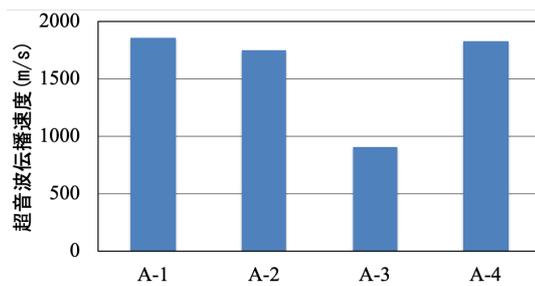
図 3-13 超音波伝播速度結果

超音波伝播速度について図 3-13 に示す。腐朽が確認された A-3 のみ極端に低い値を示した。図 3-14 に穿孔抵抗試験結果を示す。昭和 50 年代の改修時に使用開始された材のみが高い値を示した。目視や縦圧縮試験での結果と比較すると、他の試験結果とは相関性の低い結果となった。

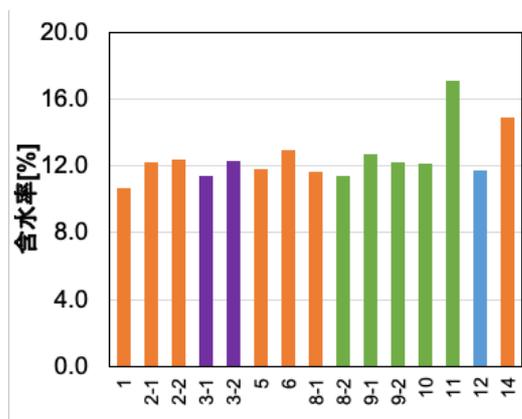
図 3-18 表面含水率試験結果

図 3-18 に表面含水率の試験結果を示す。一体を除いて表面含水率は 15%を下回り、環境面においては木材に劣化を及ぼす要因は少なかったと考えられる。

図 3-20 に穿孔抵抗試験結果を示す。超音波伝播速度とは異なる傾向となった。リファレンス部材 12 について、穿孔抵抗は虫害材よりも低い結果となった。図 3-21 に引抜き抵抗試験結果を示す。様々な樹種の材があるので、それぞれの実験結果による推定密度を、樹種の公称値で除した比で示している。多くの部材で大きく公称値を下回る結果となったものの、目視により健全性が高いと判断されたものは高い比を示した。また、図 3-18 から図 3-21 において部材の使用開始年代についても検討を行なったが、各試験結果において使用開始年数との関係性は見出せなかった。

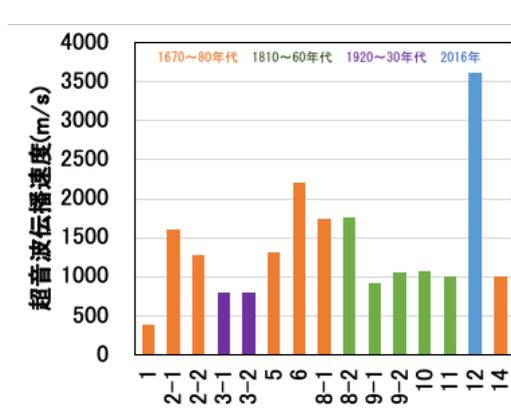
図 3-19 超音波試験結果

超音波伝播速度について図 3-19 に示す。目視によって劣化が判断された部材の多くは超音波伝播速度も低くなる傾向が見られた。比較用のベンチマーク材としたリファレンス部材 12 については、非常に高い数値となり 3000m/s を上回る結果となった。しかし、8-1,9-1 などの目視判定では健全性が高いと判断された部材でも超音波伝播速度は低い結果となった。

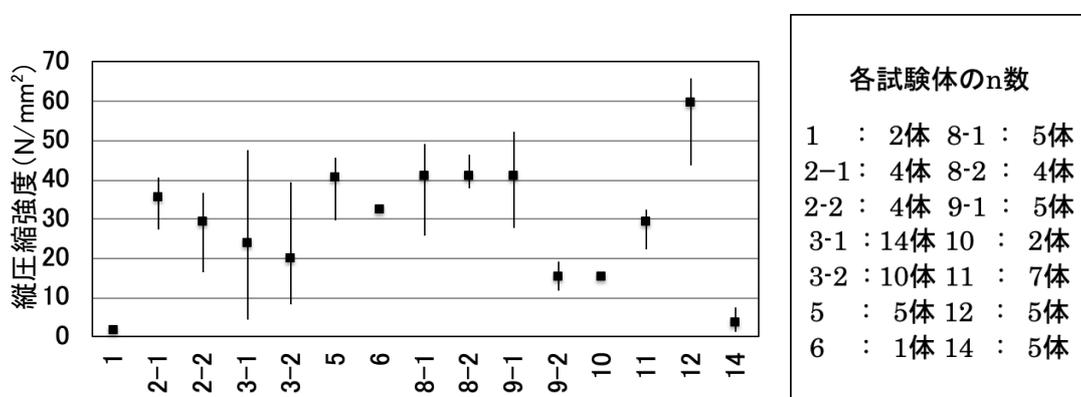
図 3-22 縦圧縮強度試験結果 [3-8]より図を引用

図 3-22 に縦圧縮強度結果を示す。リファレンス部材 12 と比較するとすべての部材が耐力低下していることが確認できる。特に部材 1 や部材 14 については縦圧縮強度が  $10\text{N/mm}^2$  未満となり、著しい劣化が確認された。部材 2-2 や 3-1 については、目視診断では劣化と判断されたが、一部健全性が保たれていることがわかった。

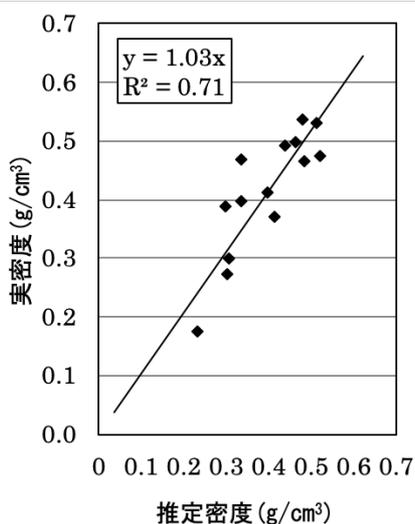
図 3-23 実密度と推定密度の比較 [3-8]より図を引用

図 3-23 に実密度とプローブによる推定密度の比較、図 3-24 に実密度と縦圧縮強度の比較結果を示す。実密度と推定密度の相関は高く、また、今回の縦圧縮試験結果と実密度を比較した際にも一定以上の相関が確認できたことから、目視上劣化が進行しても所定の強度を保有する部材においては、推定密度による縦圧縮強度の推定が可能であるとと言える。

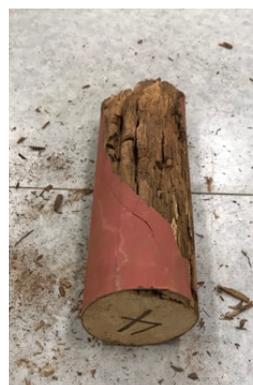
写真 3-18 部材例

表 3-9 に診断対象部材一覧及び目視調査結果を示す。調査対象として、取替対象の上社務所の束や貫を譲り受けたものである。部材はすべてヒノキ材で、漆塗りが施されていた。上社務所は、近年では昭和 50 年に修理工事を経験しているが、今回の部材がどの時期の部材であるかは明らかになっていない。

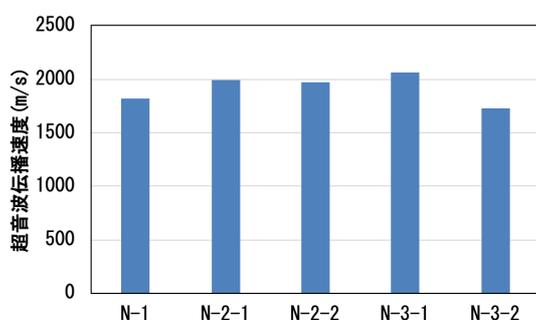
図 3-25 超音波試験結果

図 3-25 に超音波伝播速度を示す。やや低めの傾向であったものの、著しく速度が遅いものではなく、目視試験において劣化を確認した N-2-2, N-3-2 材においても、超音波伝播速度は高い値を示した。

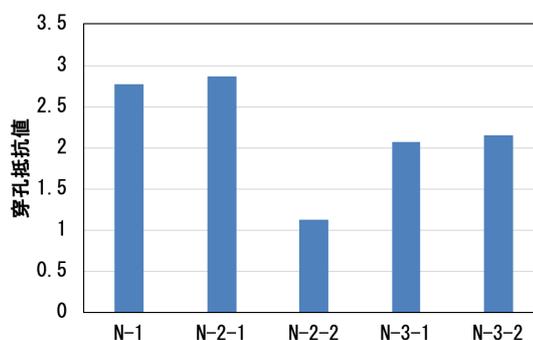
図 3-26 穿孔抵抗試験結果

図 3-26 に穿孔抵抗試験結果を示す。多くの部材は高い穿孔抵抗値を示したが、目視により劣化を確認できた N-2-2 部材においては抵抗値が低い値を示した。

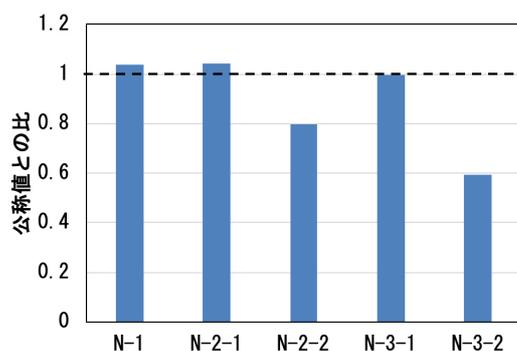
図 3-27 推定密度と公称密度の比

図 3-27 に引抜き抵抗試験結果を示す。ヒノキの公称値と比較すると、目視によって劣化の確認ができた N-2-2 および N-3-2 の試験体における推定密度が低い結果となった。一方で試験原理が似通った穿孔抵抗とは、異なる傾向が見られた。

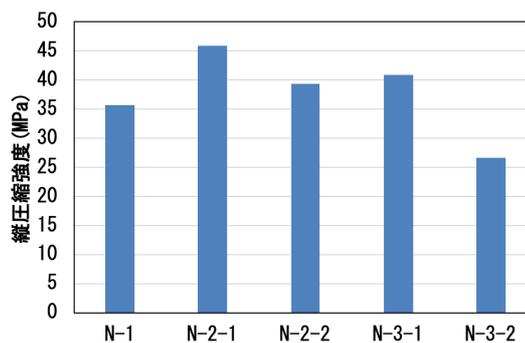
図 3-28 縦圧縮強度結果

図 3-28 に縦圧縮強度結果を記す。全体的に高い強度を示し、またヒノキ材の基準強度  $35.0\text{N/mm}^2$  と比較しても多くの部材がそれを満たし、概ね耐久性を保持していることが確認できた。

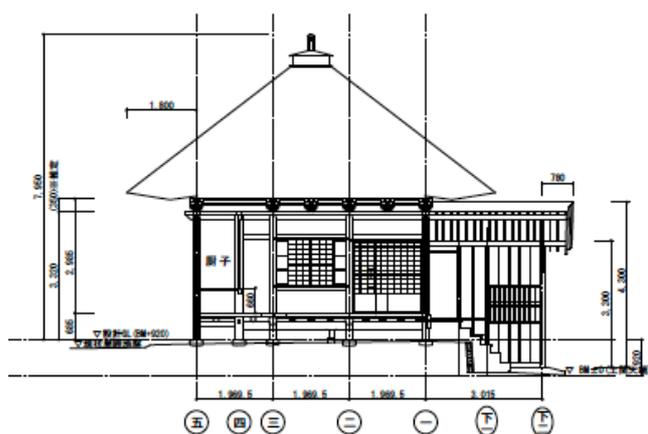
図3-29 配置図

公安5年（1282年）、北条時宗が宗より招いた無学祖元禅師により円覚寺は開山された。円覚寺は創建以来、北条氏をはじめ朝廷や幕府からの帰依を受け、寺領の寄進などにより経済的基盤を整え、鎌倉時代末期には伽羅が整備された。室町時代から江戸時代にかけて何度か火災に遭い、衰微したこともあったが、江戸時代末期（天明年間）に大用国師が僧堂・山門寺の伽羅を復興され、宗風の刷新を図り今日の円覚寺の基礎が築かれた<sup>[3-7]</sup>。図3-29に立面図を、写真3-19に外観を示す。

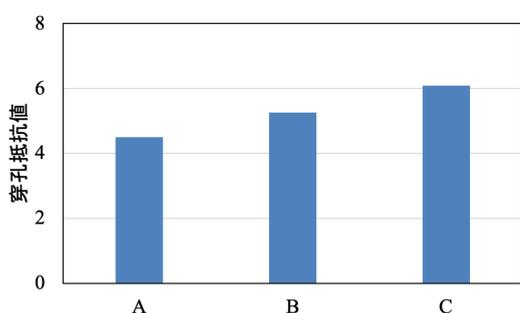
図 3-30 超音波試験結果

超音波伝播速度について図 3-30 に示す。部材 A, B は目視での劣化は確認できず超音波伝播速度も大きな値を示した。部材 C については、劣化の進行が著しかったため、超音波伝播速度の測定ができなかった。

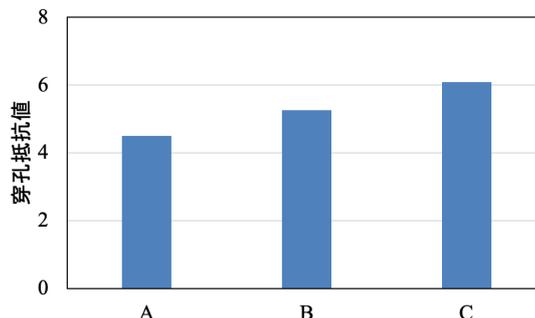
図 3-31 穿孔抵抗試験結果

図 3-31 に穿孔抵抗試験結果による推定密度と公称密度の比を示す。すべての部材で高い穿孔抵抗値を示した。目視にて劣化確認できた部材 C については、著しく劣化した箇所を除くと、十分な抵抗値を示しており、欠損部のみの取り替えなどで長期的に使用できると考える。

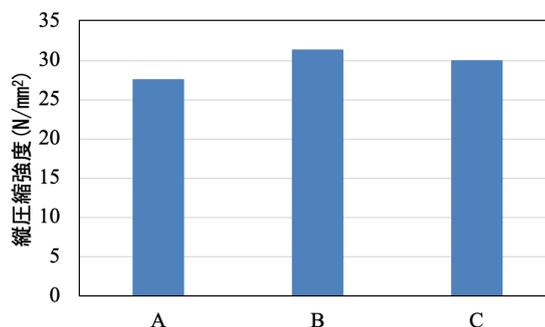
図 3-33 縦圧縮強度結果

縦圧縮強度結果を図 3-33 に示す。C 部材については、劣化部分の試験体切り出しができず、部材内の健全な部分から小試験体を作成した。その影響で強度が高く出ているため、参考値とする。部材 A, B については基準強度  $21.6\text{N/mm}^2$  を十分に満たしており、健全性を保っていることが示された。

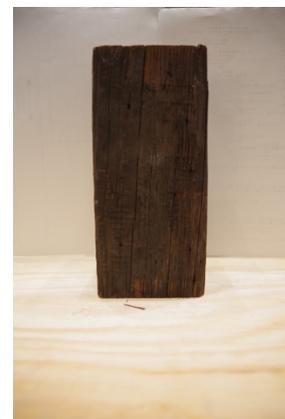
写真 3-21 部材例

1924年、関東大震災後の住宅不足に対処し建設された低層木造住宅群の一つである。品川区西部に位置し、4戸を1棟として長屋を合計89棟建てたものである。本研究においては、建て替えに伴い取り替え対象となった部材を譲り受け、実験を行うものである。図3-34に配置図、写真3-20に外観、写真3-21に部材例を示す。一次診断として目視検査、二次診断として超音波試験、穿孔抵抗試験、引抜き抵抗試験、三次診断として縦圧縮裁荷試験を行った。なお、切り出し後に引き取った実験対象部材については、温度20℃で室温管理された部屋で部材の質量変化がなくなるまで(1ヶ月程度)養生してから各種実験を行なった。

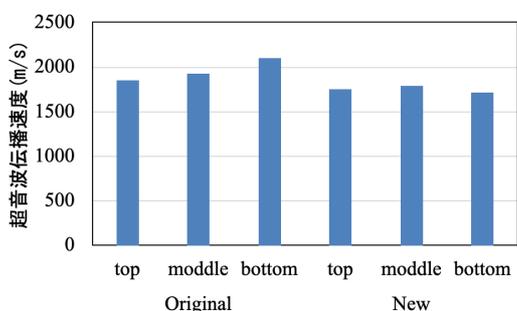
図 3-35 超音波試験結果

超音波伝播速度について図 3-35 に示す。こちらの部材においては、半径方向、接線方向の 2 種類の方向より超音波測定を行なった。図に示すように、Original 部材が New 部材より高い値を示した。

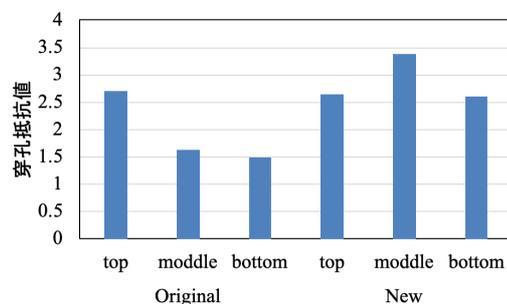
図 3-36 穿孔抵抗試験結果

図 3-36 に穿孔抵抗試験結果を示す。超音波伝播速度とは反対の傾向を示し、New 部材が Original 部材より高い値を示した。

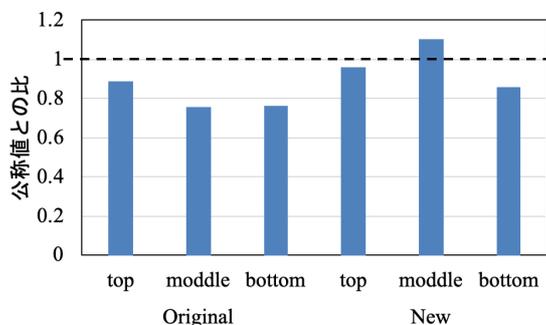
図 3-37 推定密度と公称密度の比

図 3-37 に引抜き抵抗試験結果を示す。マツの公称値と比較すると、全体的に満たしていないが 8 割程度の密度の状態を保っていることがわかった。

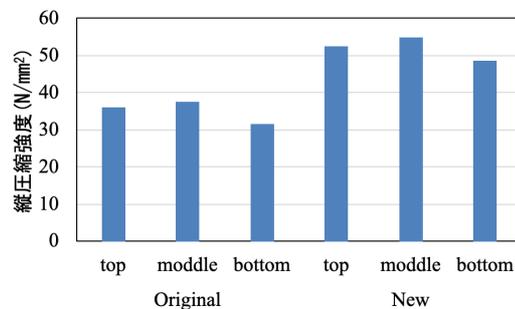
図 3-38 縦圧縮強度結果

図 3-38 に縦圧縮強度試験結果を記す。マツ材の基準強度  $27.0\text{N/mm}^2$  と比較しても、十分な強度を保持していることが確認できた。

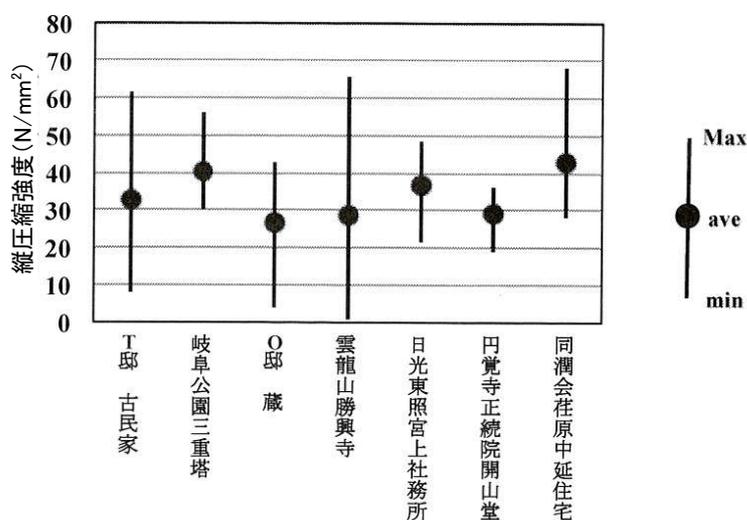
図 3-39 縦圧縮試験結果 [3-9]より図を引用・加工

表 3-12 に強度試験体一覧，図 3-39 に縦圧縮試験結果を示す。スギ，マツ，ヒノキなど様々な樹種の部材について試験を行なった。実験結果より，全ての物件において，強度の平均は  $28\text{N/mm}^2$  以上と高い値を示した。

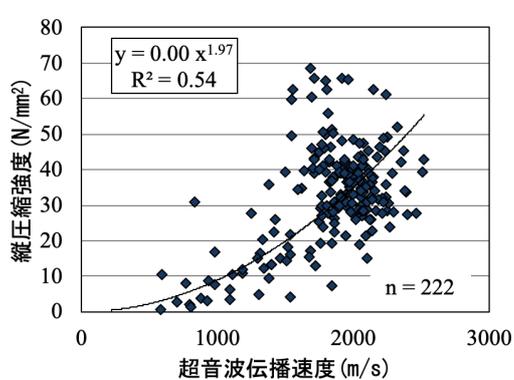
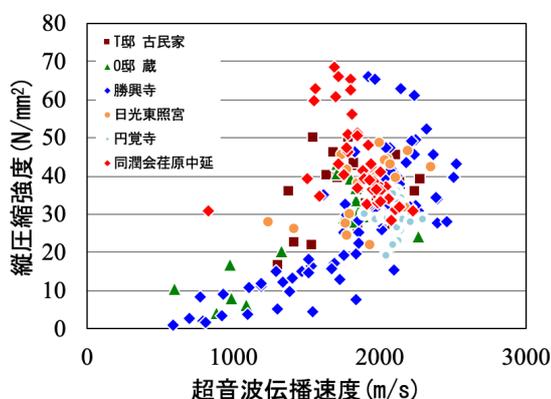
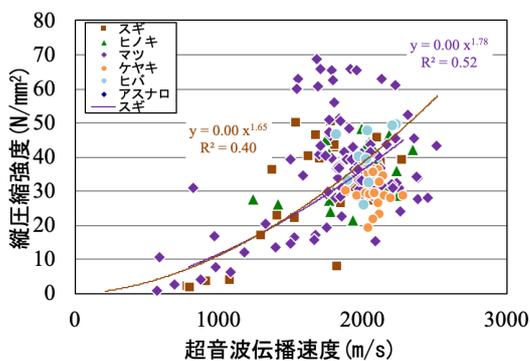
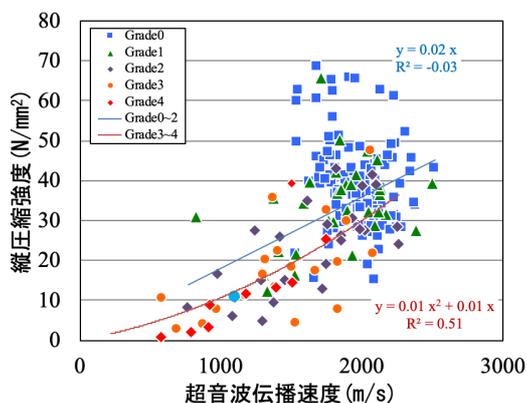
図 3-40 縦圧縮強度と超音波伝播速度<sup>[3-9]</sup>より図を引用・加工

図 3-40 に縦圧縮強度と超音波伝播速度の関係を示す。図 3-40 (a) に示されるように、縦圧縮強度と超音波伝播速度の間には、 $R^2=0.54$  と、一定の相関が確認できた。

物件別(図 3-40 (b)) でのデータの偏りは見られなかった。樹種別 (図 3-40 (c)) では、スギ ( $R^2=0.40$ ) , マツ ( $R^2=0.52$ ) において一定の相関が見られた。

また、目視グレード別(図 3-40 (d)) では、グレード 0-2 の健全部材もしくはわずかに部材が腐朽している程度においては相関が見られないが、グレード 2-4 の明らかに劣化が確認できる範囲においては、 $R^2=0.51$  と一定の相関が確認できた。よって、一定以上劣化が進んだ低強度部材について、強度推定を行える可能性があると考えられる。

補修や補強が必要となる部材は低強度域に位置することから、**図 3-40 d)**から目視グレード 3 とグレード 4 を抜き出したものが**図 3-46**である。なお、同図に示す近似曲線は各軸を対数変換して直線近似したものである。同図によると、グレード 3 とグレード 4 を併せて評価した場合の相関は  $R^2=0.59$  と一定の範囲内では相関が見られ、グレード 4 のみで評価した場合は  $R^2=0.89$  と相関が高い傾向にある。

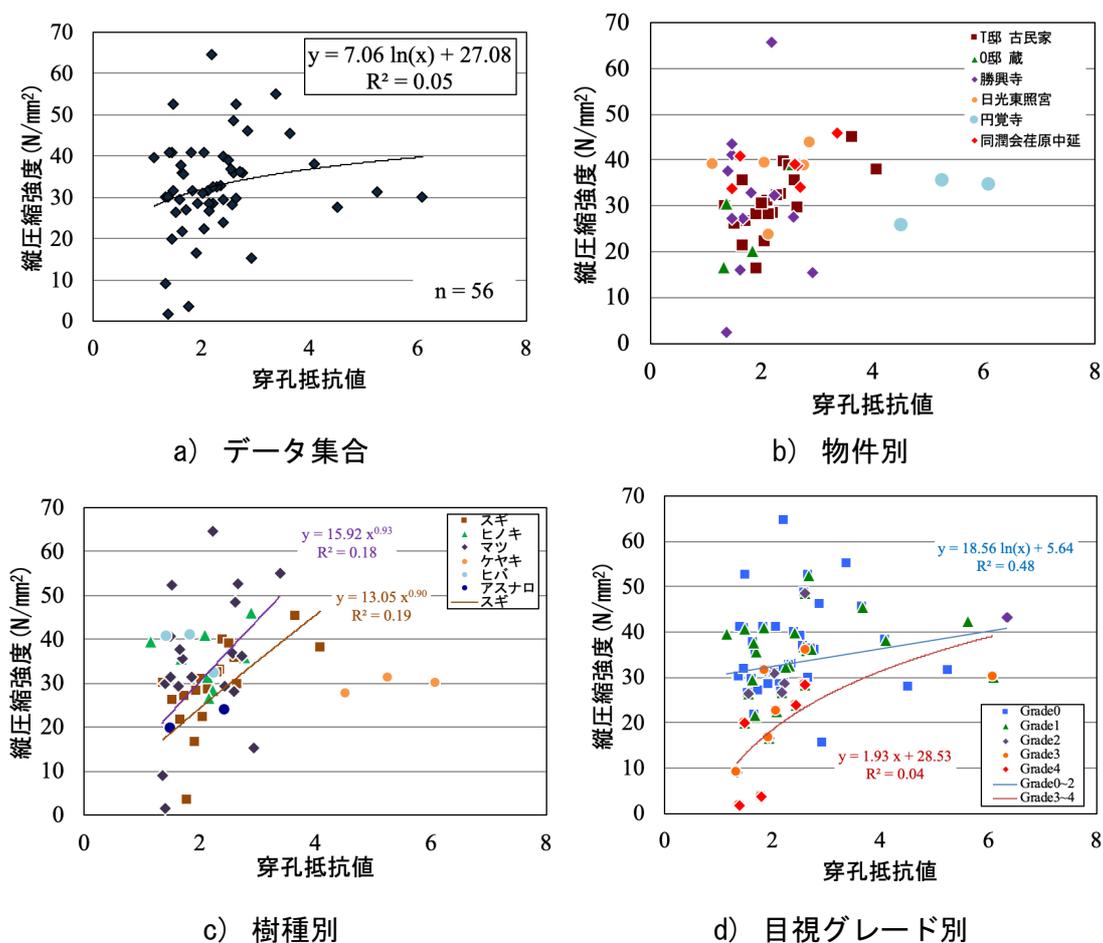
図 3-42 縦圧縮強度と穿孔抵抗の関係 [3-9]より図を引用・加工

図 3-41 に縦圧縮強度と穿孔抵抗値の関係を示す。強度と穿孔抵抗値の間には正の相関は確認できるが、 $R^2=0.05$  と相関性は極めて低い。そこで、要素に分けて検討を行った。

物件別 (図 3-41(b)) や樹種別 (図 3-41(c)) に検討したが、傾向は明らかにならなかった。一方、目視グレード別 (図 3-41(d)) においては、グレード 0-2 の健全部材もしくはわずかに部材が腐朽している程度においては  $R^2=0.48$  と一定の相関が確認でき、グレード 2-4 の明らかに劣化が確認できる範囲においては、 $R^2=0.04$  と相関は低い結果となった。これは超音波伝播速度とは逆の傾向を示している。腐朽の進行が著しい材に対しては、穿孔の際に抵抗を得ることができないため穿孔抵抗値を正確に得ることが難しいからであると考えられる。よって、本方法は一定以上の健全性を持つ部材に対しては有効な検討方法であると言える。

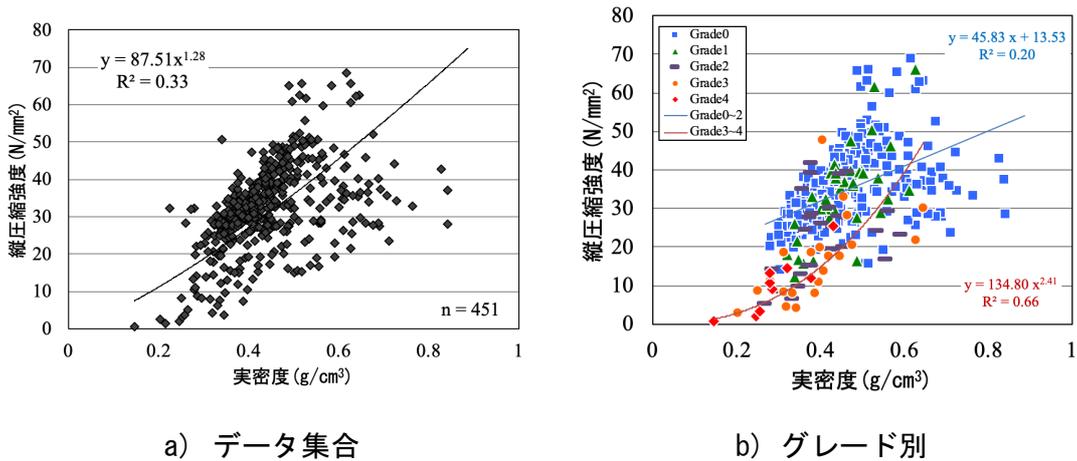
図 3-43 実密度と縦圧縮強度の関係 [3-9]より図を引用・加工

実密度と圧縮強度の関係について、図 3-43 に示す。データ全体 (図 3-43(a)) では、強度と密度の間には正の相関は確認できるが、 $R^2=0.33$  と相関性は高くなかった。そこで、超音波試験及び穿孔抵抗試験と同様に、要素に分けて検討を行った。

目視グレード別 (図 3-43(b)) においては、グレード 0-2 の健全部材もしくはわずかに部材が腐朽している程度においては  $R^2=0.66$  と一定の相関が確認でき、グレード 2-4 の明らかに劣化が確認できる範囲においては、 $R^2=0.20$  ではあるものの一定の傾向を捉える結果となった。また、こちらの傾向は穿孔抵抗値と近似している。

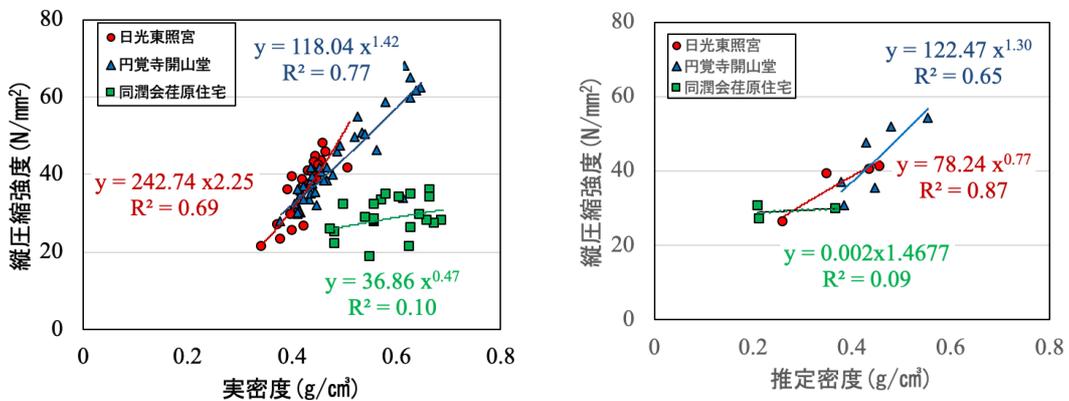
図 3-44 実密度と縦圧縮強度の関係

そこで、プローブ引抜き試験を実施した 3 物件のデータをピックアップし、更に密度と圧縮強度の関係について検討を行った。図 3-44 に実密度と圧縮強度の関係、図 3-45 に引抜き抵抗試験による推定密度と縦圧縮強度の関係を示す。縦圧縮強度の結果が低い同潤会荏原住宅の相関は低かったが、一定以上の強度領域において、引抜き試験により概ね実密度を推定可能であるといえる。装置の構造上、補修・補強の判断が必要となる腐朽が進んだ低強度域の部材に対する判定が難しいことも明らかとなった。

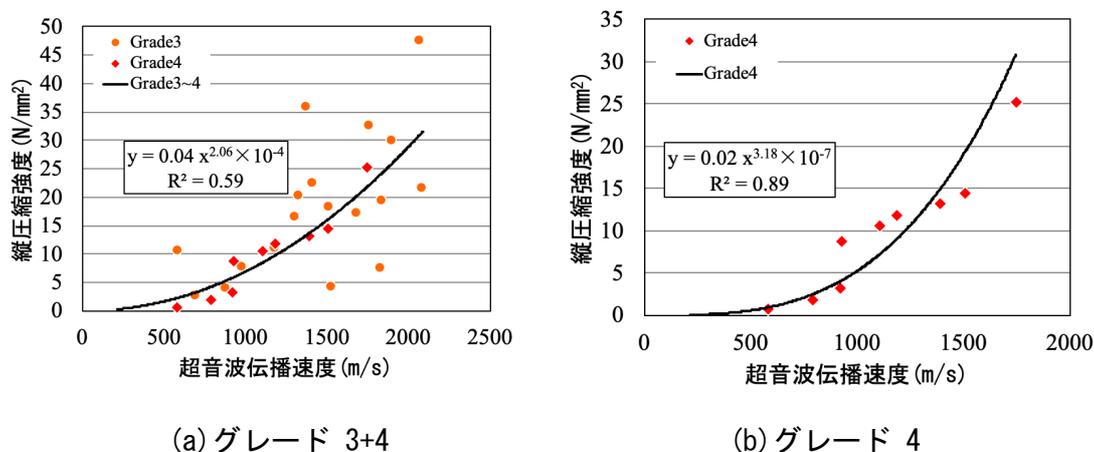
図 3-46 超音波伝播速度による強度推定

ここで、**図 3-46(b)**より、低強度域をすぎの基準強度（圧縮） $21.6\text{N/mm}^2$ 、超音波伝播速度を  $1500\text{m/s}$  未満とし、 $1500\text{m/s}$  以上は中・高強度強度域と定義する。

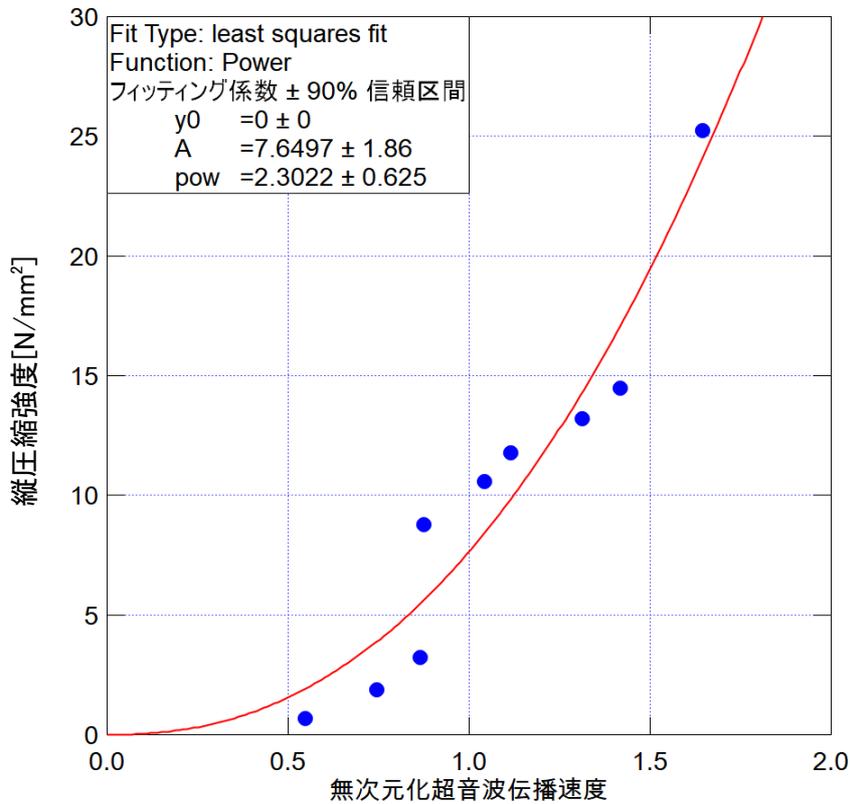
図 3-47 無次元化超音波伝播速度による強度推定

**図 3-47** に縦圧縮強度－無次元化超音波伝播速度関係を示す。同図の横軸に示す無次元化超音波伝播速度は、**式 3-1** に示すように超音波伝播速度測定値を本実験のグレード 4 における超音波伝播速度測定データ平均値  $1061\text{m/s}$  で除したものと定義する。

同図は図 3-46 (b) に対し、上記の定義に基づき横軸について無次元化を施したことになる。これに対し強度推定式を導出するために、式 3-2 に示す累乗近似式を仮定し最小二乗法による単回帰分析を実施し、各プロットに対する近似曲線を求めた。なお、近似曲線はゼロ点を通るものとし、同式では  $y_0 = 0$  と仮定し算定した。

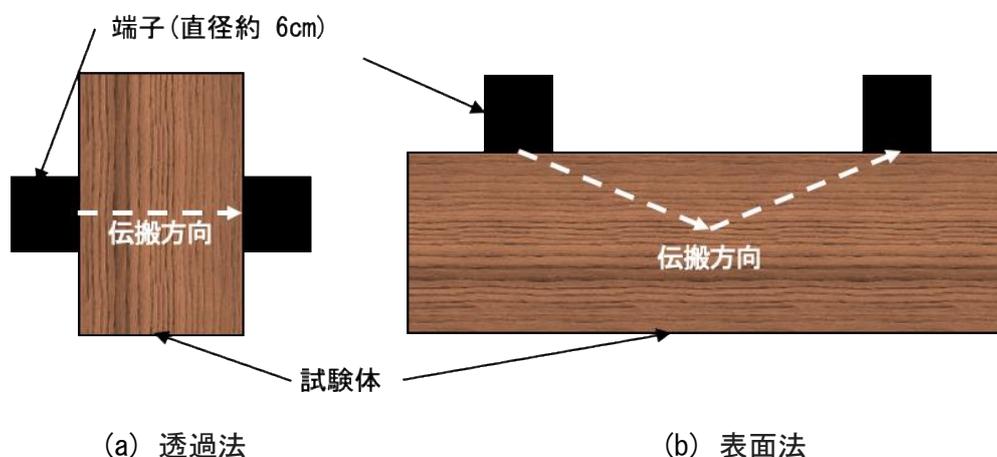
図4-1 超音波伝播速度の測定方法

以上の背景をふまえ本研究においては、木材内部の欠陥探査に超音波法を用いることとした。超音波の伝播経路に欠陥・空隙・密度変化が存在すると超音波の減衰や伝播速度・伝播経路の変化が生じる。既往の研究<sup>[4-3]</sup>ではこの原理を用いて内部の劣化部位を通過する際の速度減少や迂回することによる伝播時間の変化を用いた探査方法が示されている。図4-1に超音波試験の透過法 (Section transmission) と表面法 (Surface transmission) の測定方法を示す。超音波伝播速度の測定方法として代表的なものは「透過法」「表面法」である。

透過法は、材軸直交方向の計測は内部劣化状況を相対的な判断に寄与し、表面法は接合部の内部劣化状況および充填状況の把握にも使用可能であると考え適用することとした。

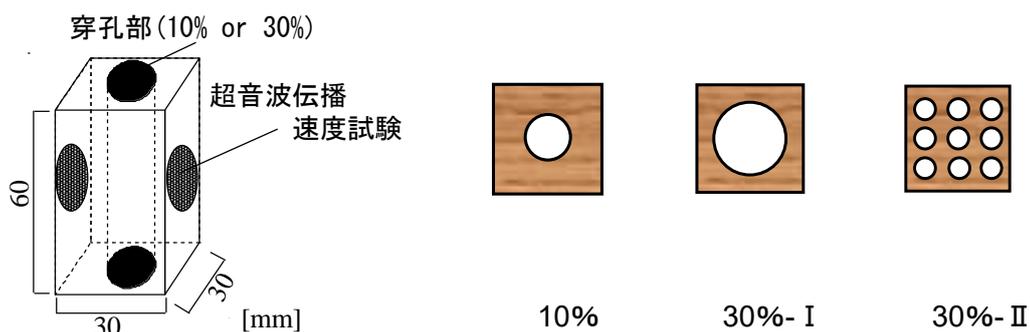
図 4-2 試験体概要図<sup>[4-11]</sup>より図を引用

本実験では恒温室で 2 週間程度養生させた同一部材から試験体を切り出し試験体間の強度のばらつきを極力低減した上で、木材の劣化状況を再現するため、既往の研究<sup>[4-10]</sup>を参考に中心部にドリルにより円型穿孔させ作製した模擬劣化試験体（図 4-2）に対して、劣化とみなした穿孔部分に樹脂を充填し補強するとともに縦圧縮試験を行い、模擬劣化による強度低下と樹脂充填による補強効果を検討した。シロアリは辺材部分に孔を開け、年輪に沿って食害を進める傾向にあり、表面は辺材側が線状に連なって蟻道ができることが多いが、今回の実験においては補強孔をあけることによる木材の状態変化と樹脂の補強効果を検証するために、圧縮力を均等に負担できるように孔を中心および均等かつ分散配置となるよう穿孔することとした。また、穿孔する孔の方向は繊維方向とした。木材はスギを使用し、試験体寸法は 30×30×60mm とした。実験におけるパラメータは試験体の体積および載荷断面積に対する欠損の比率および樹脂充填の有無とした。

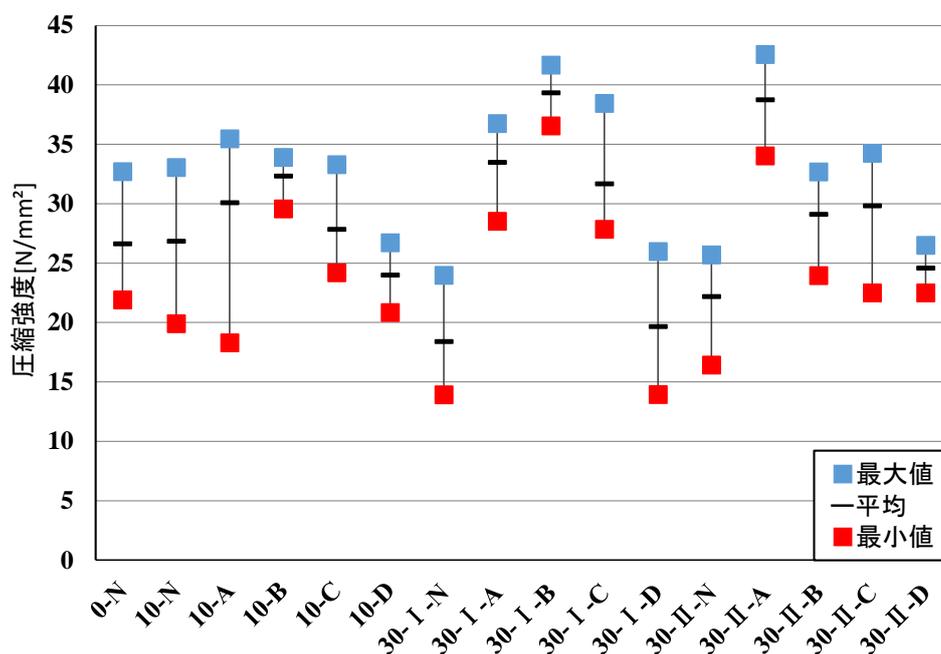
図 4-3 縦圧縮強度試験結果一覧<sup>[4-11]</sup>より図を引用・加工

縦圧縮強度試験結果一覧を図 4-3 に示す。欠損割合 10%では欠損の有無による強度変化はほとんど見られない。充填を行うことで欠損前と比較して 10-A では 10%、10-B では 20%、10-C では 5%の強度が向上した。含浸では強度がわずかに低下する結果となった。

欠損割合 30%-I では欠損によって強度が 30%以上低下したが、樹脂を充填することで強度が 1.8 倍まで向上したため補強効果が発現したとみられる。一方で含浸型の 30-I-D では強度の上昇はほとんど見られなかった。

欠損割合 30%-II でも同様に強度低下と充填による補強効果も確認されたものの 30-I-N と比べ 30-II-N での強度低下は小さかった。

10%・30%-I・30%-II の試験を通じて、樹脂 C と D では補強効果が低く樹脂 A と B では補強効果が高いことが確認できる。樹脂 A・B を比較すると樹脂 B が樹脂 A と比べてばらつきが小さいことがわかる。また、ポリアミン樹脂はポリアミド樹脂に比べ反応速度が遅く可使時間が長い。これらのことから、樹脂 B が最も適合していると考え、エポキシ樹脂+ポリアミン樹脂のものを蟻害試験への充填に採用することとした。

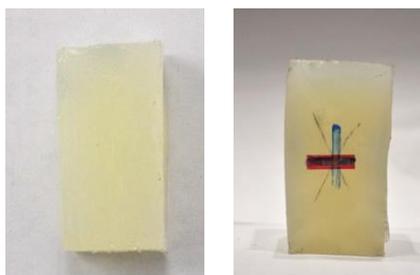
図 4-4 試験体

また、選定した樹脂について、樹脂単体の力学性能を把握するために縦圧縮載荷試験を行なった。試験体サイズは 20×20×40mm とし、5 体の試験体に対し、3 章で実験と同様に JIS Z 2101 (木材の試験方法) に準じて縦圧縮載荷試験を行なった。結果を表 4-5、圧縮前後の試験体の様子を図 4-4、圧縮載荷試験の様子を図 4-5 に示す。

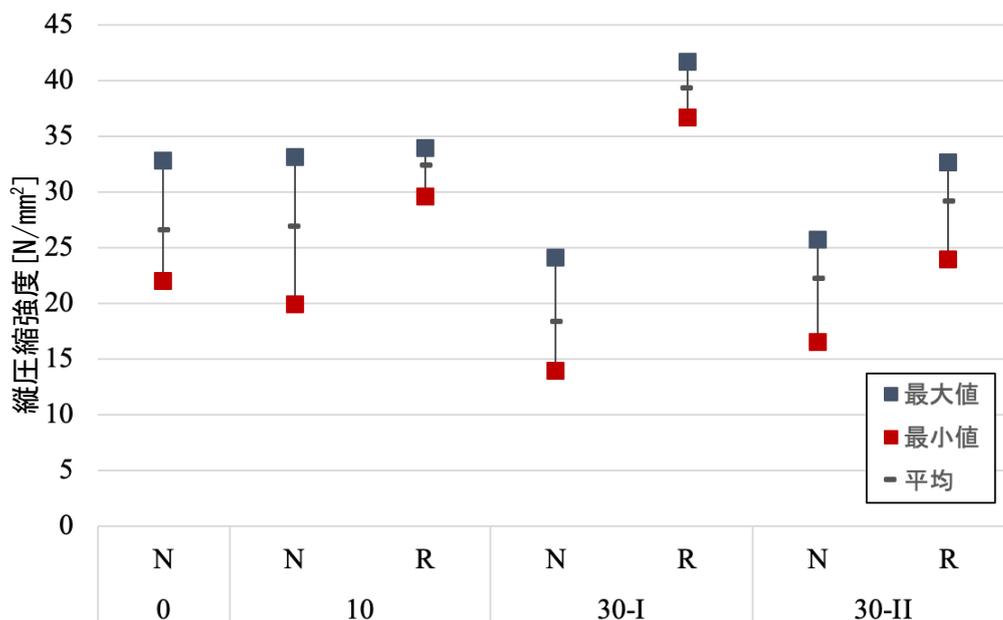
図 4-6 縦圧縮強度一覧<sup>[4-11]</sup>より図を加工

図 4-6 に縦圧縮強度試験結果一覧を示す。充填なしの試験体において、欠損割合 10%では強度変化はみられず、欠損割合 30%-I では強度が 30%以上、30%-II では約 20%の減少がみられた。

樹脂充填による補強効果に関して、欠損割合 10%への充填を行った 10-R では 0-N（無欠損）とほぼ同等の強度となり、欠損割合 30%ではそれぞれの充填なしと比べ 30-I-R では 2 倍以上、30-II-R では 30%の強度上昇がみられた。また 10-R、30-I-R では樹脂の充填により木材強度のばらつきの低減に寄与する傾向が認められた。また、30-II-R での強度は欠損なしの標準試験体に近い値を示した。

以上により、穿孔により耐力の低下が生じている模擬劣化試験体に対して、樹脂充填により、欠損割合 30%では 30~200%の強度の向上を確認した。

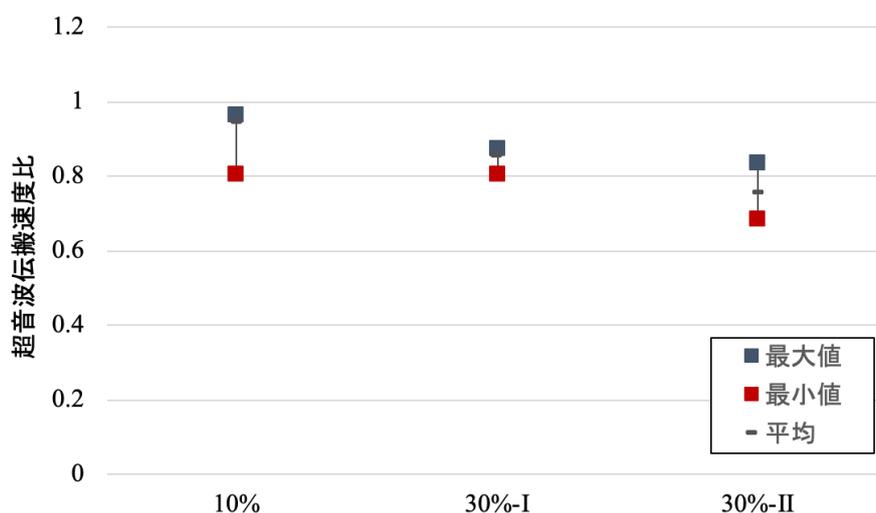
図 4-7 超音波伝播速度比 (穿孔後／穿孔前) <sup>[4-11]</sup>より図を加工

穿孔後の超音波伝播速度を穿孔前の値で除した超音波伝播速度比を図 4-7 に示す。超音波伝播速度比は欠損割合 10%では平均 0.96, 欠損割合 30%においては, 30%-I では平均 0.85, 30%-II では 0.75 と小さくなることから, 超音波法によって探査を行なうと, 内部劣化に伴う欠損の傾向を定量的に捉えることが可能であることがわかる。前項の圧縮載荷試験において欠損割合 10%では強度低下はほとんど生じておらず, 超音波法において超音波伝播速度比にも変化の見られないことと概ね対応している。一方で, 強度低下が認められた欠損割合 30%において超音波伝播速度比も大きく低下している。

以上のことから, 超音波法によって強度低下を引き起こす欠損を探知することが可能であると考ええる。

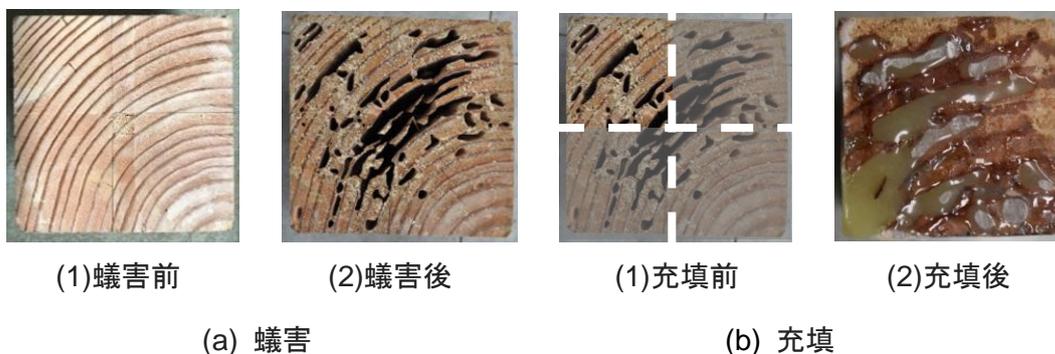
写真4-4 蟻害劣化試験体<sup>[4-11]</sup>より図を引用・加工

写真4-4に蟻害劣化試験体を示す。(a1)は健全試験体、(a2)は(a1)の蟻害後の試験体、(b1)に示すのは(a1)を4分割した充填前の試験体、(b2)は切り出した(b1)の充填後の試験体である。

今回の試験体は心材を含む材を多く使用しているが、写真4-4に示すように、辺材部分から年輪に沿って食害が進んでおり、食害の程度としては比較的浅いものと考えられる。なお本実験においては、蟻害劣化試験体を4分割にした状態で樹脂を充填するとしたため、今回の実験においては、面積や体積の減少率について定量的な評価は行っていない。この点については今後の検討課題としたい。

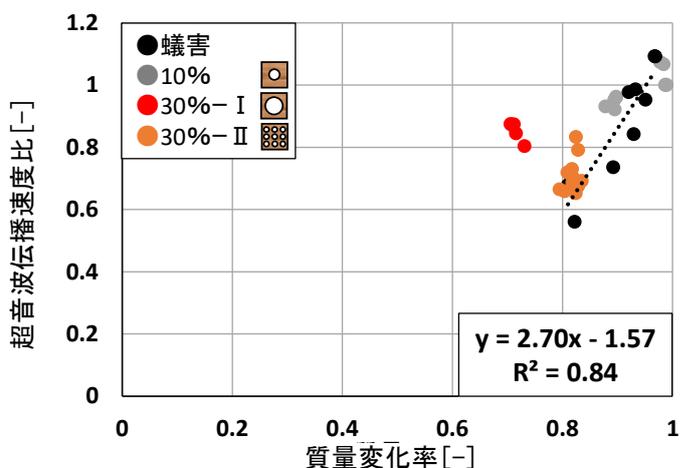
図 4-8 超音波伝播速度と質量の変化率<sup>[4-11]</sup>の図を引用

図 4-8 に超音波伝播速度比と質量の変化率を示す。図中には 4.4 項で検討した模擬劣化試験体の結果も示している。決定係数  $R^2=0.84$  から相関性が高いといえる。このことから超音波伝播速度比から蟻害の表層そして内部の被害を探知することが可能と考える。また、30%-I の傾向は蟻害劣化とは異なるものとなっており、同一の欠損率においても 30%-II のように小さな空隙が多いものの方が実際の劣化に近いモデルであることが確認できた。
