学位申請論文

既存木造建築物の劣化部位の材料特性評価のための  
非／微破壊的手法の適用性および樹脂充填による補強方法  
に関する研究

FUNDAMENTAL STUDY ON DETECTING INTERNAL DEFECT OF TIMBER BY NON / MICRODESTRUCTIVE  
METHOD AND ITS MECHANICAL IMPROVEMENT WITH RESIN FOR EXISTING WOODEN BUILDINGS

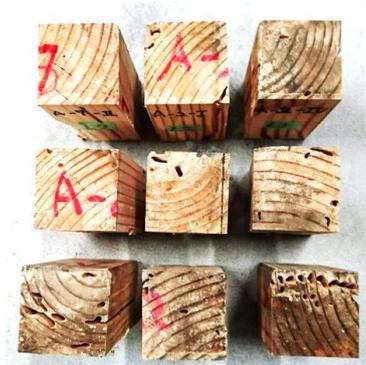
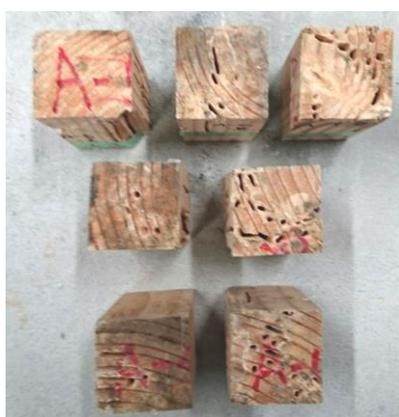
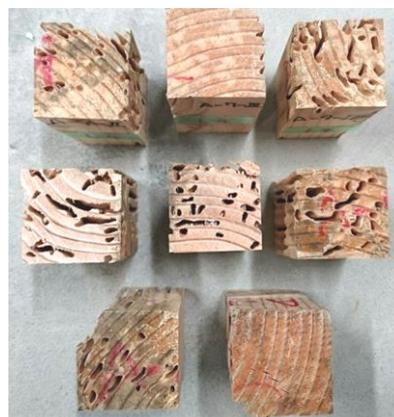
写真 4-5 蟻害劣化試験体の例

目視での劣化グレードの評価基準は表 4-5 に示す。健全をグレード 0 とし蟻害が大部分にみられる場合グレード 4 と分類した。実際の劣化グレードごとの試験体写真を写真 4-5 に示す。これらの試験体に対し、質量および超音波伝播速度を計測するとともに、3章で示したのと同様に目視による劣化状態評価を行った。これは本実験において、蟻害劣化させた試験体から小試験体を切り出していることから、新たに切り出し面を含めた劣化状態の評価が必要となるためである。評価指標については、表 4-6 に示すように、全く蟻害していないものを 0 とし、ほぼ蟻害を受けていない (グレード 1)、蟻害がほとんど見られない、わずかに蟻道・食痕を確認 (グレード 2)、一部に蟻道・食痕を確認 (グレード 3)、大部分に蟻道・食痕を確認 (グレード 4) の 5 段階で示した。グレード分けされた試験体を写真 4-5 に示す。その後一部の試験体に樹脂充填を行い、超音波伝播速度測定後、模擬劣化試験体と同様の縦圧縮試験を行った。

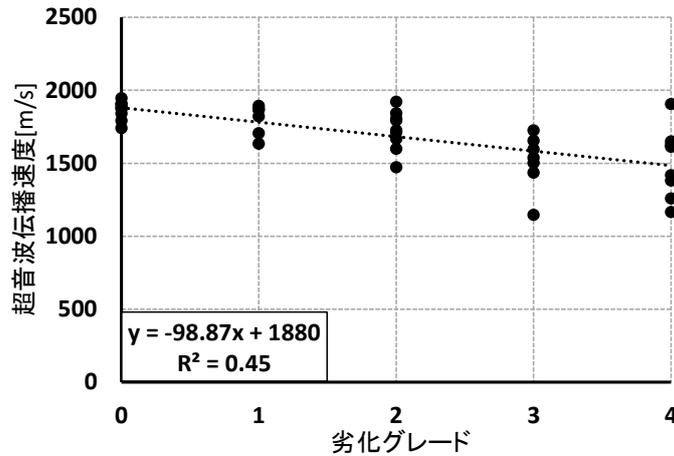
図 4-9 超音波伝播速度と劣化グレードの関係 [4-12]の図を引用

超音波伝播速度と劣化グレードの関係も図 4-9 に示す。目視と超音波伝播速度の相関は決定係数  $R^2=0.45$  と一定の範囲内での相関が確認できた。

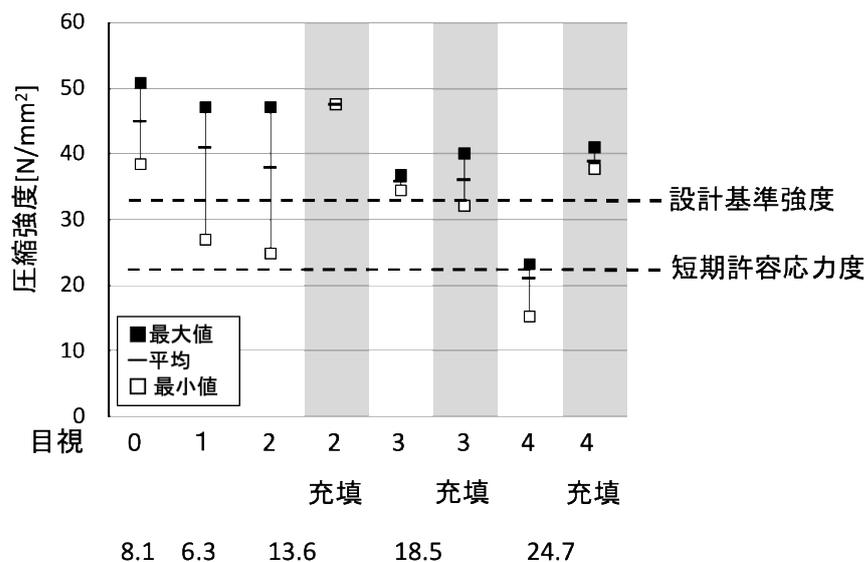
図 4-10 圧縮強度と目視による劣化評価によるグレードの関係 [4-12]の図を引用・加工

縦圧縮強度と目視による劣化評価によるグレード結果（以下、劣化グレード）の関係を図 4-10 に示す。なお同図には、マツの無等級材の基準強度  $22.2\text{N/mm}^2$  と短期許容応力度  $14.8\text{N/mm}^2$  を併記する。同図に示すように、劣化グレードが上がるにつれて質量減少率とともに縦圧縮強度が低下しており、特にグレード 4 ではリファレンスと比較すると縦圧縮強度が半分まで低下していることがわかる。このことから、グレード 4 において基準強度を下回る可能性が高いため、本研究の範囲内では、グレード 4 レベルであっても樹脂充填により約 1.8 倍強度が上昇し、蟻害がほとんど見られない試験体と同程度の縦圧縮強度となるまでの改善がみられた。

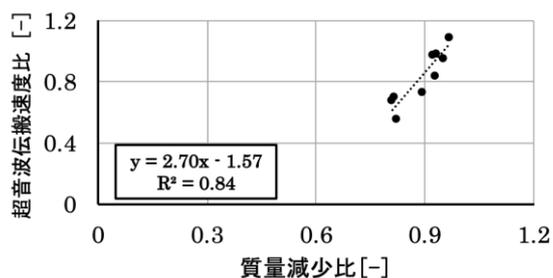
図 4-11 リファレンス試験体を基準とした音波伝播速度比と質量変化率の関係<sup>[4-12]</sup>の図を引用

図 4-11 にリファレンス試験体を基準とした超音波伝播速度比と質量変化率の関係を示す。両者の相関性は  $R^2=0.84$  と高く、超音波伝播速度比から蟻害の表層ならびに内部の被害を質量比の観点で評価できる可能性があるものとする。

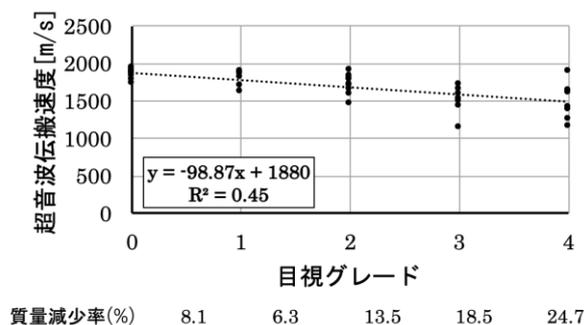
図 4-12 目視グレードと超音波伝播速度の関係<sup>[4-12]</sup>の図を引用

超音波伝播速度と目視グレードの相関を図 4-12 に、リファレンス試験体を基準とした超音波伝播速度比と質量比の関係を図 4-13 示す。なお、本図においては劣化グレードとの比較も意図して x 軸にグレード毎の質量減少率をキャプションとして示しているが、実際の蟻害では断面外観の劣化と内部劣化の条件が一致しない事例も多くあり、目視による劣化グレードとの比較においては今後検討が必要と考える。

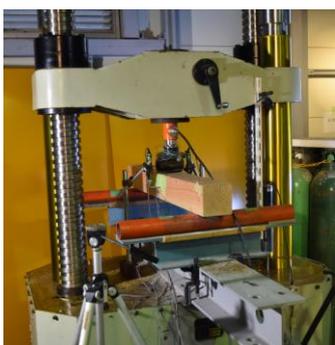
写真 4-7 載荷時の写真

曲げ載荷試験は JIS Z 2101（木材の試験方法）に準じ、支点間距離 800mm として 3 点荷重曲げ載荷試験を行った。試験の様子を写真 4-6，試験の概要図を図 4-14 に示す。

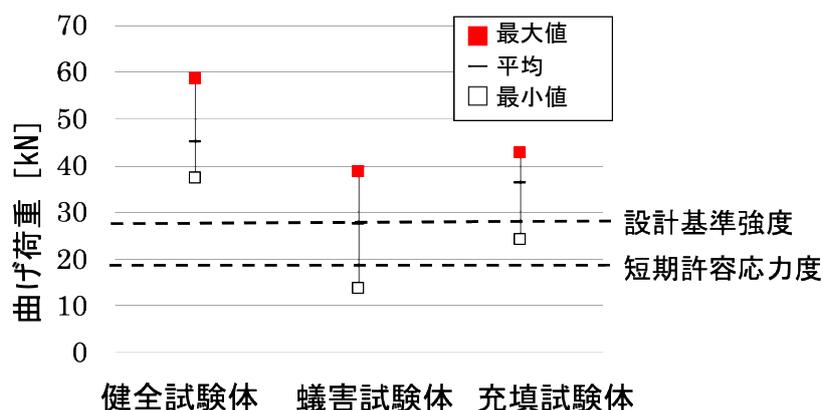
図 4-16 曲げ載荷試験結果<sup>[4-12]</sup>の図を引用・加工

曲げ載荷結果を図 4-16 に示す。蟻害劣化試験体はリファレンスである健全試験体と比べ曲げ荷重が 40%ほど低下しているが、樹脂を充填することにより約 20%の荷重の向上が認められた。

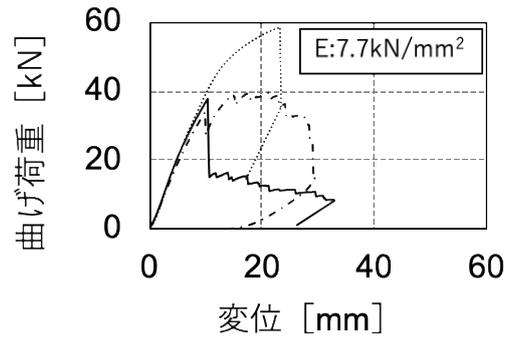
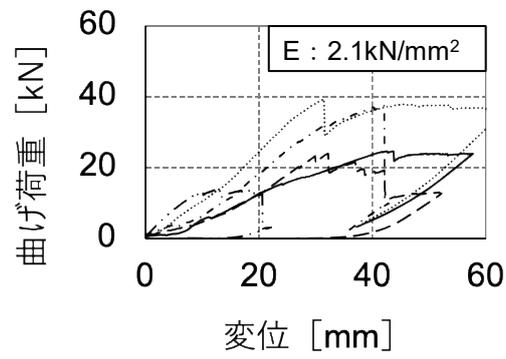
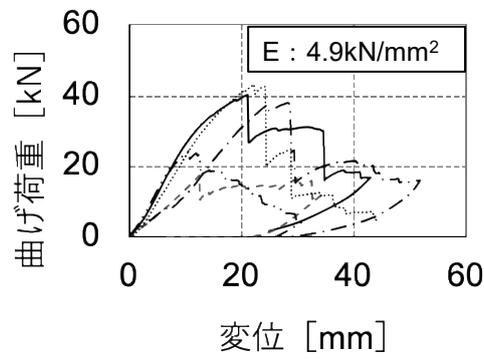
図 4-17 曲げ荷重と変位関係<sup>[4-12]</sup>の図を引用・加工

図 4-17 に曲げ荷重と変位の関係を示す。曲げヤング係数は傾きが直線に近い部分を目視により  $E$  と定め、下記の式で求めた。なお、蟻害試験体に対しても外形寸法で算出した。

曲げヤング係数の高い順から健全試験体 (平均 7.7 kN/mm<sup>2</sup>)、充填試験体 (平均 4.9 kN/mm<sup>2</sup>) および蟻害劣化試験体 (平均 2.1 kN/mm<sup>2</sup>) となり、樹脂充填により曲げヤング係数を一定程度回復できることがわかる。

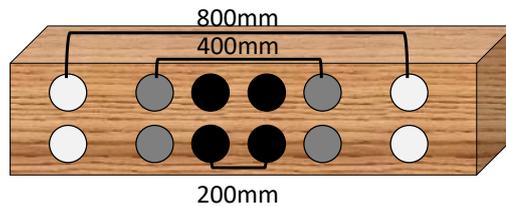
図 4-18 表面法の計測位置

曲げ強度に最も影響を及ぼすと推測される載荷時の最下面へ超音波試験の表面法を適用し、端子間距離を 800mm, 400mm, 200mm とした場合の超音波伝播速度を図 4-18 に示す計測位置で計測した。曲げ荷重と表面法による超音波伝播速度の関係を図 4-19 に示す。800mm, 400mm ではデータのばらつきも大きく、相関を確認できないものの、200mm 地点での計測では一定の相関がみられる結果であった。また、上面に圧壊が確認された試験体において上面（載荷面）の表面法の値を用いた結果を図 4-19 (c-2) に示す通り、破壊面の超音波伝播速度と曲げ強度には相関があるといえる。

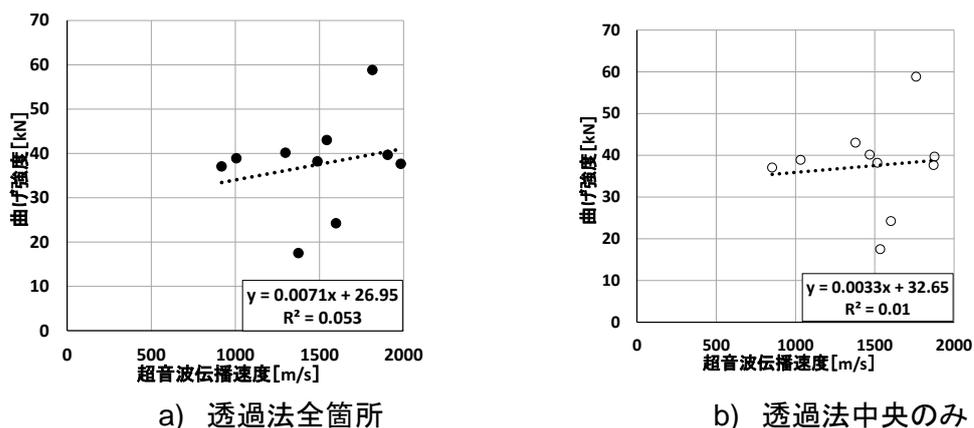
図 4-20 曲げ強度と透過法による超音波伝播速度の関係<sup>[4-12]</sup>より図を引用・加工

曲げ強度と透過法による超音波伝播速度の関係を図 4-20 に示す。相関は低く、曲げ強度の推定において、透過法は有効でないといえる。

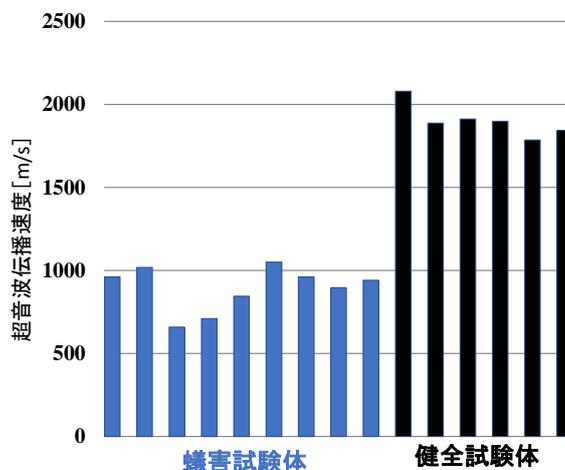
図 4-21 超音波伝播速度結果一覧<sup>[4-12]</sup>より図を引用

透過法によって測定された超音波伝播速度について、蟻害試験体とリファレンスの比較を図 4-21 に示す。一面から 7 箇所以上測定できた試験体を対象とし、その平均値について示すものである。蟻害劣化試験体ではリファレンスである健全試験体と比較して平均して 50%ほど伝播速度が低下していることがわかる。内部の空隙部分が多いほど伝播速度は低下することから、蟻害による欠損を探知している可能性がある。

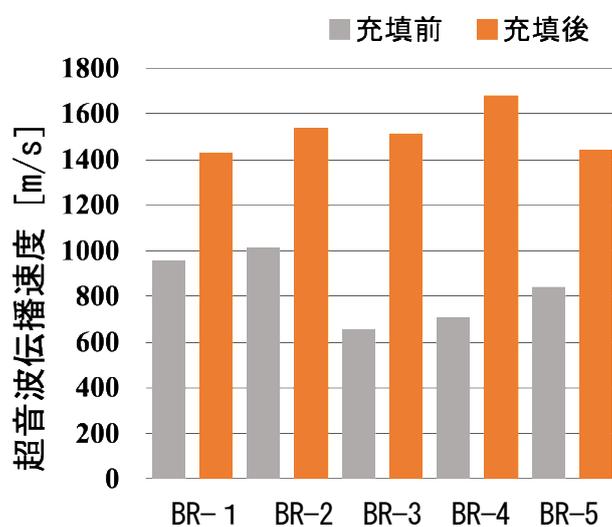
図 4-22 充填前後の超音波伝播速度関係 [4-12]より図を引用

樹脂充填前後の透過法による超音波伝播速度の関係を図 4-22 に示す。充填を行うことで超音波伝播速度が 150%～240%に上昇していることがわかる。加えて、曲げ載荷試験後に試験体を切断し内部の欠損ならびに樹脂充填状況を確認した。断面の写真を写真 4-8 に示す。写真 4-8 から充填が緻密にされていることが確認された。また、質量測定結果より、蟻害前の試験体に対して 1.0～1.2 倍、蟻害後の試験体に対しては、1.2～1.7 倍という結果となっていることから、充填は十分に行われていると推察されるとともに超音波試験の透過法を用いた樹脂充填状況の評価も可能であるといえる。

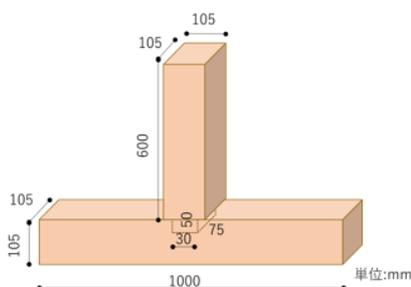
図 4-23 試験体概要図

前項までに、蟻害劣化を生じさせた木材材に対して樹脂充填による補強効果について、圧縮載荷試験や曲げ試験を実施し、基本的な性能の把握を行なった。実建築においては、柱脚部分や接合部近辺は蟻害が進行した際に構造的にダメージを受けやすいため、前章と同様に、イエシロアリによる蟻害促進を行った。試験体は 105×105×1200mm の製材（以下、I 材）9 体および 105×105×600mm と 105×105×1000mm の製材を図 4-23、写真 4-10 に示すように土台接合部を模して組み合わせたもの（以下、T 材）8 体を用意し、1 ヶ月から 3 ヶ月間暴露試験で屋外暴露にて蟻害させた。材寸法は、横架材 105×105×1000mm と柱 105×105×600mm、接合部はほぞ継とし、ほぞの大きさは 30×75×50mm（ほぞ穴 30×75×80mm）とした。縦圧縮載荷試験・せん断曲げ試験と同様に質量減少率によって食害度 10%、15%、20%のグループ分けを行い樹脂充填による補強を行った。表 4-8 に接合部試験体一覧を示す。

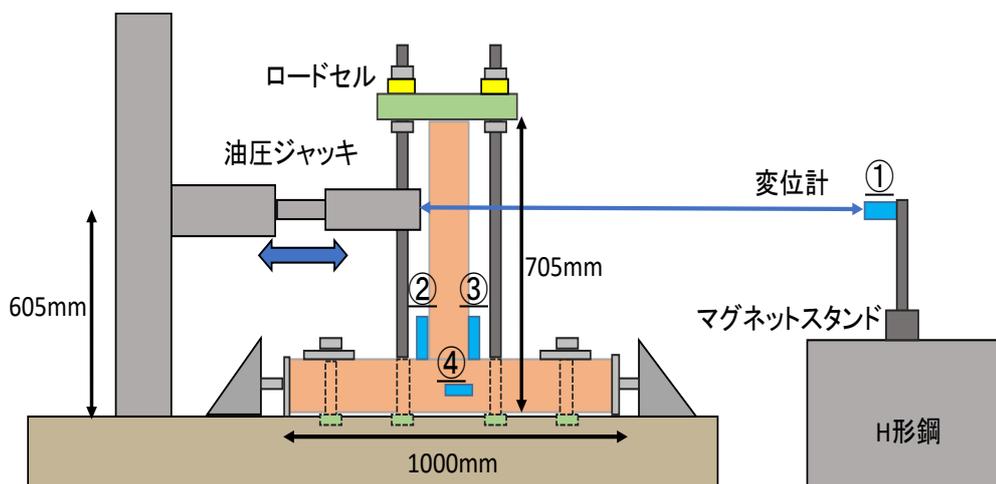
図4-24 セットアップ図

蟻害劣化した、木材接合部に対して、せん断曲げ試験を行なった。試験体の横架材を反力フレームに固定し、柱上部に銅板を載せ、反力フレームに固定したボルトでこれを支持し、銅板上部に取り付けた4箇所のナットを均等に荷重が加わるように締めて載荷を行なった。セットアップ図を図4-24に示す。また銅板と柱頭の間をローラーで挟むことで水平荷重が円滑に接合部に加わるようにした。これらの荷重全てを合計し、鉛直荷重を10kNとした。試験は柱材上部(横架材上面から500mm)の位置を油圧ジャッキにより水平力を加え、ジャッキの引き戻し側を-側、押し出し側を+側とし正負繰り返し加力を行った。加力サイクルは見かけのせん断変形角が1/450, 1/300, 1/200, 1/150, 1/100, 1/75, 1/50radを正負それぞれ3回ずつ行い、その後、1/30, 1/15, 1/10radを正負それぞれ1回ずつ行った。写真4-12に実験の様子を示す。

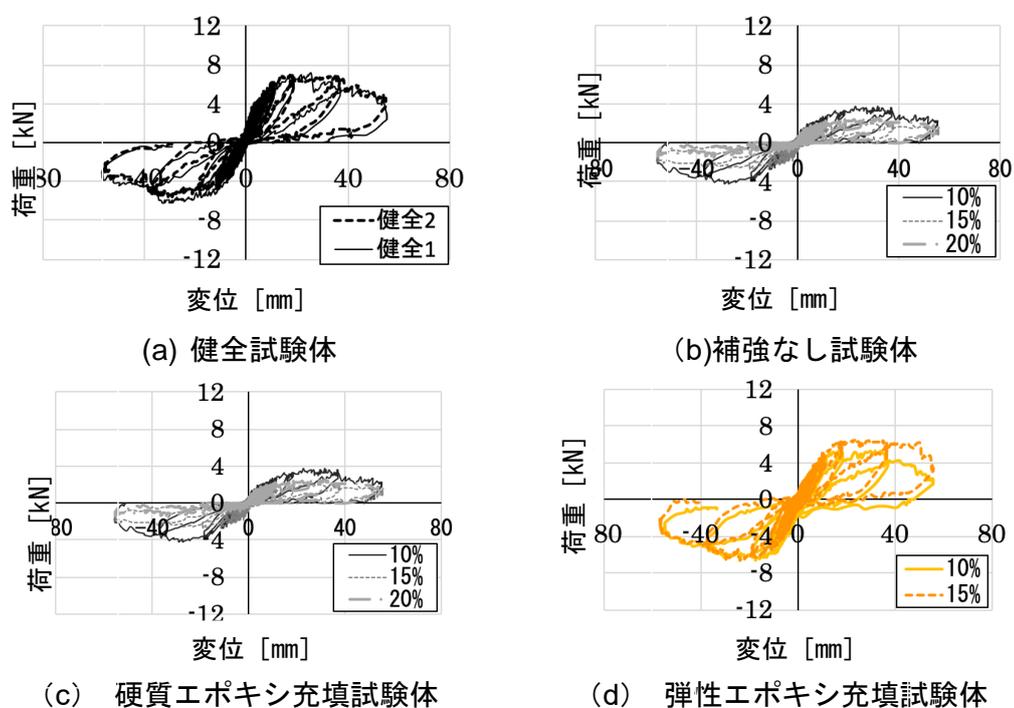
図 4-25 水平荷重と変位

図 4-25 に水平荷重と変位の関係を示す。健全試験体については、最大荷重・変位ともに 2 つの試験結果が概ね一致する結果となった。補強なし試験体では、質量減少率が大きくなるほど荷重が減少した。硬質エポキシ充填試験体については 変位については健全試験体と同等だが、健全試験体よりも荷重が大きくなる傾向が見られた。弾性エポキシ充填試験体については、特に質量減少率 15%の試験体を補強したのについて、最大荷重・変位ともに健全試験体とほぼ同様の結果を示した(図 4-26) ことから、弾性エポキシによる補強が健全試験体と同等の補強効果があると言える。

一方で、硬質エポキシ充填試験体は、健全試験体を上回る実験結果となったことは、充填した樹脂でほぞ接合部に対して補強効果が得られたことに起因すると考えられる。

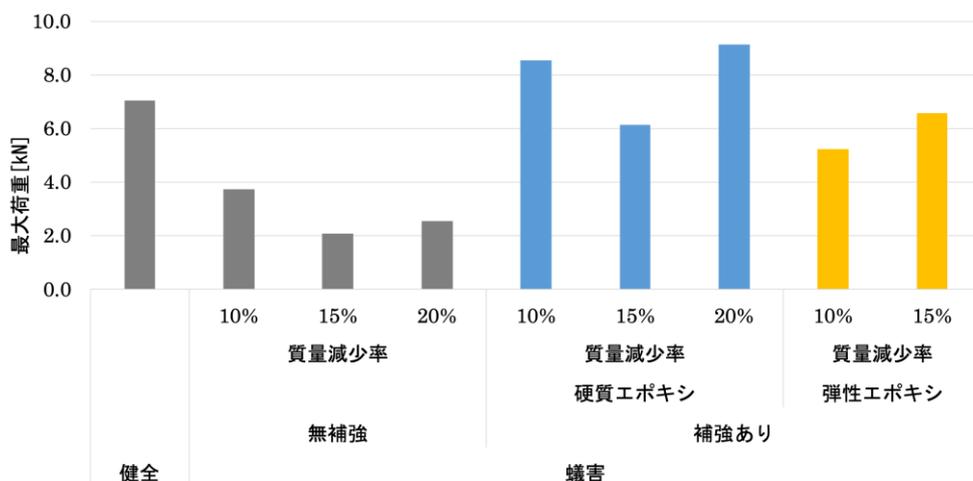
図 4-27 最大せん断最大荷重一覧

図 4-27 に最大せん断荷重一覧を示す。硬質エポキシおよび弾性エポキシ充填試験体は健全試験体の最大荷重の 0.7-1.3 倍となった。

また、質量減少率 20% の硬質エポキシ充填試験体では変形角が 1/15rad のときに正負方向共に最大荷重となり、全試験体の中で最大荷重が最も高い結果となった。

図 4-28 に充填後と蟻害前の質量変化率を示す。図 4-27 で示す試験体のうち、充填した試験体において最大荷重が低かった硬質エポキシ充填における質量減少率 15% および弾性エポキシ充填試験体における質量減少率 10% は、質量変化率が 88-92% となっており、他の試験体に比べると 5% 以上低い結果となっている。以上より、充填が不十分であることが荷重の低さの要因であると言える。

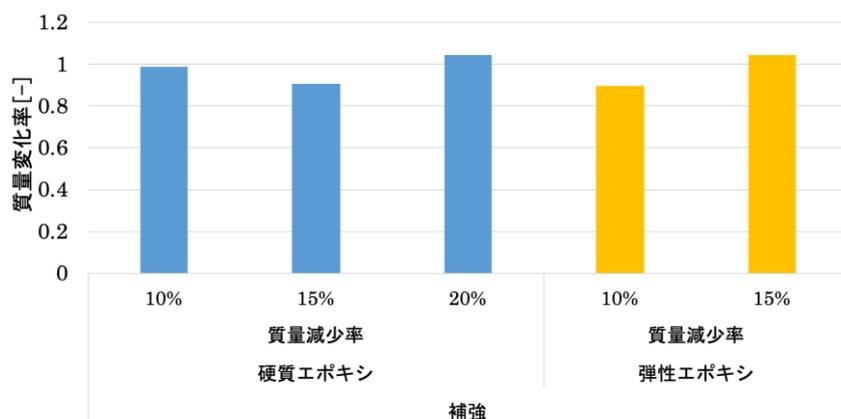
図 4-28 充填後／蟻害前の質量変化率

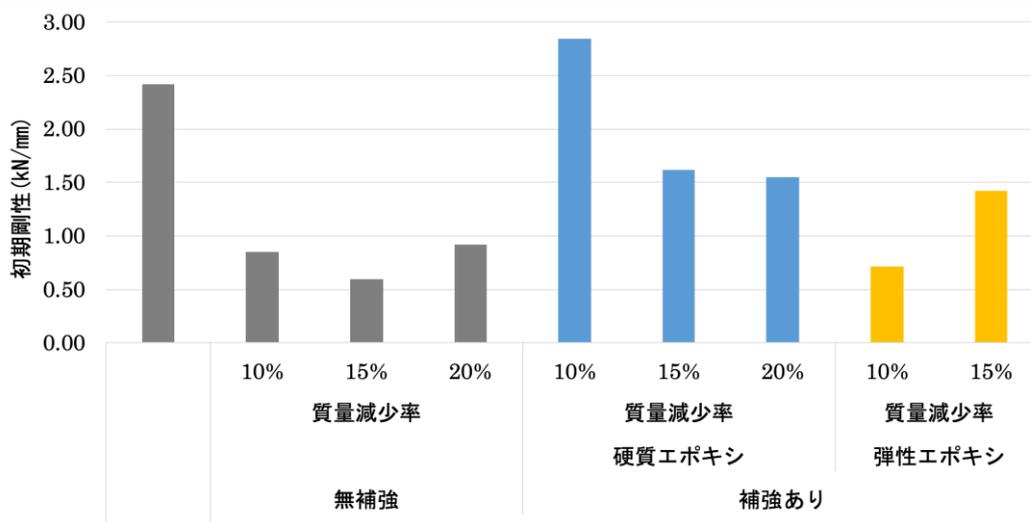
図 4-29 初期せん断剛性一覧

初期せん断剛性を図 4-29 に示す。健全試験体よりも硬質エポキシ樹脂で補強した質量減少率 10%の試験体の方が、高い初期剛性を示した。また、硬質エポキシ樹脂補強試験体については、健全試験体と比較すると 6 割程度ではあるものの、無補強試験体と比較すると、2 倍程度剛性が高くなっていることがわかる。弾性エポキシ樹脂については、質量減少率 20%のものについては、図 4-30 に示すように、健全および補強した試験体については、設計クライテリアで用いられる 1/200rad において剛性を保っていることが確認できた。

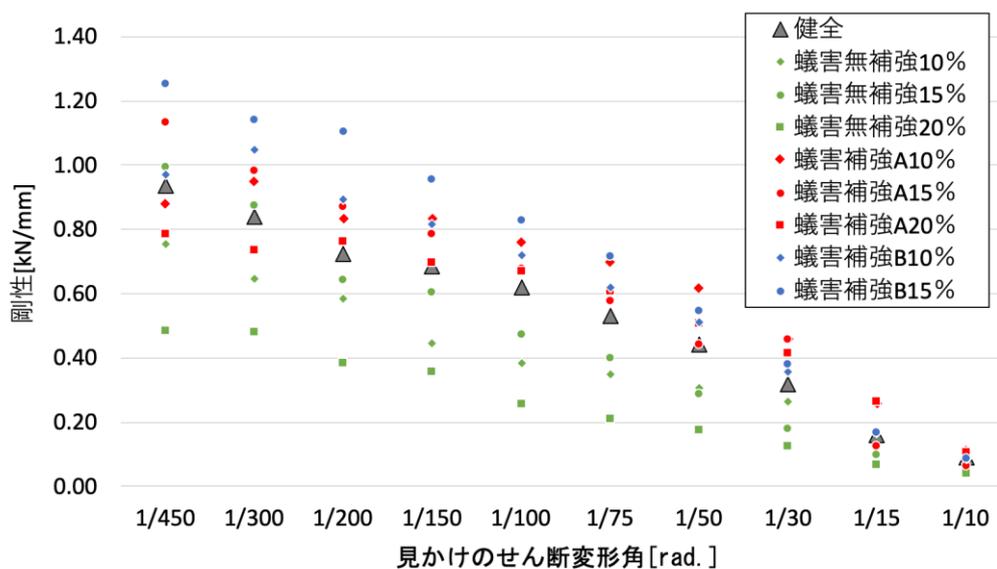
図 4-30 P-P' 剛性

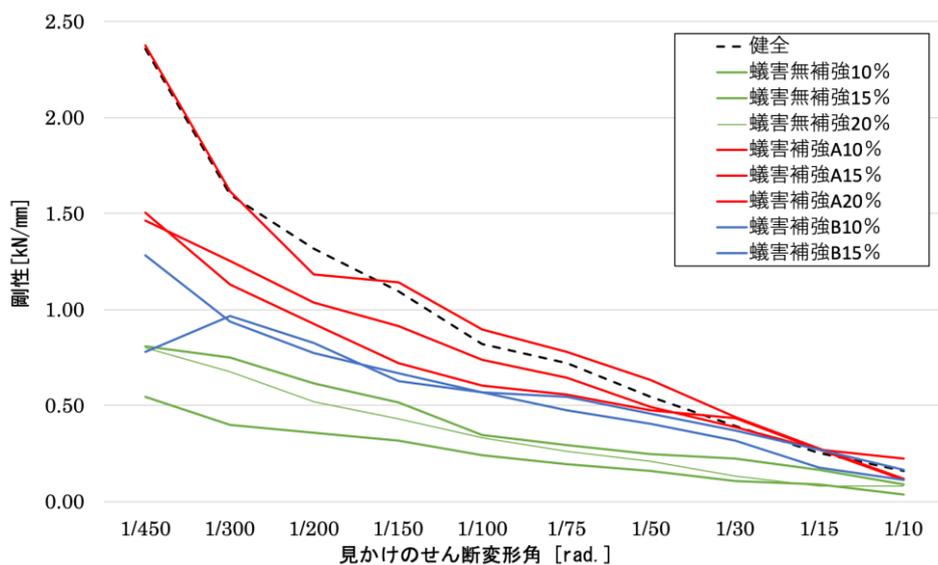
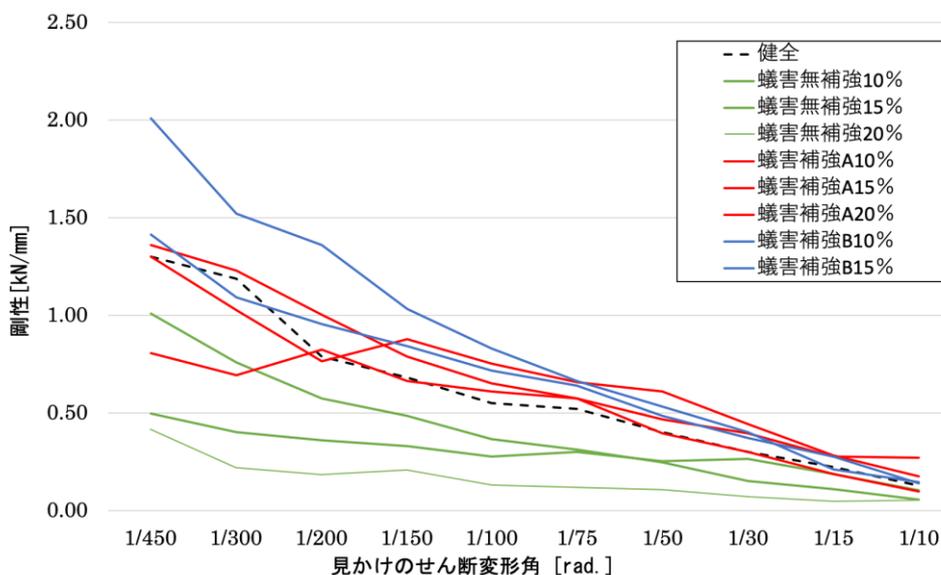
(a) 正側

(b) 負側

図 4-31 割線剛性

また、剛性が一部ばらついていることについて、正負に分けて剛性の検討を行なった。  
 図 4-31 に示すように、正側の剛性は健全材>補強材（硬質エポキシ）>補強材（弾性エポキシ）>無補強であるのに対し、負側の剛性は全体的に低く出ている。特に健全試験体と硬質エポキシ補強（質量減少率 10%）の試験体において低くなっている。該当箇所  
 の最大荷重については、図 4-32 に示すように、正負で大きく乖離している。

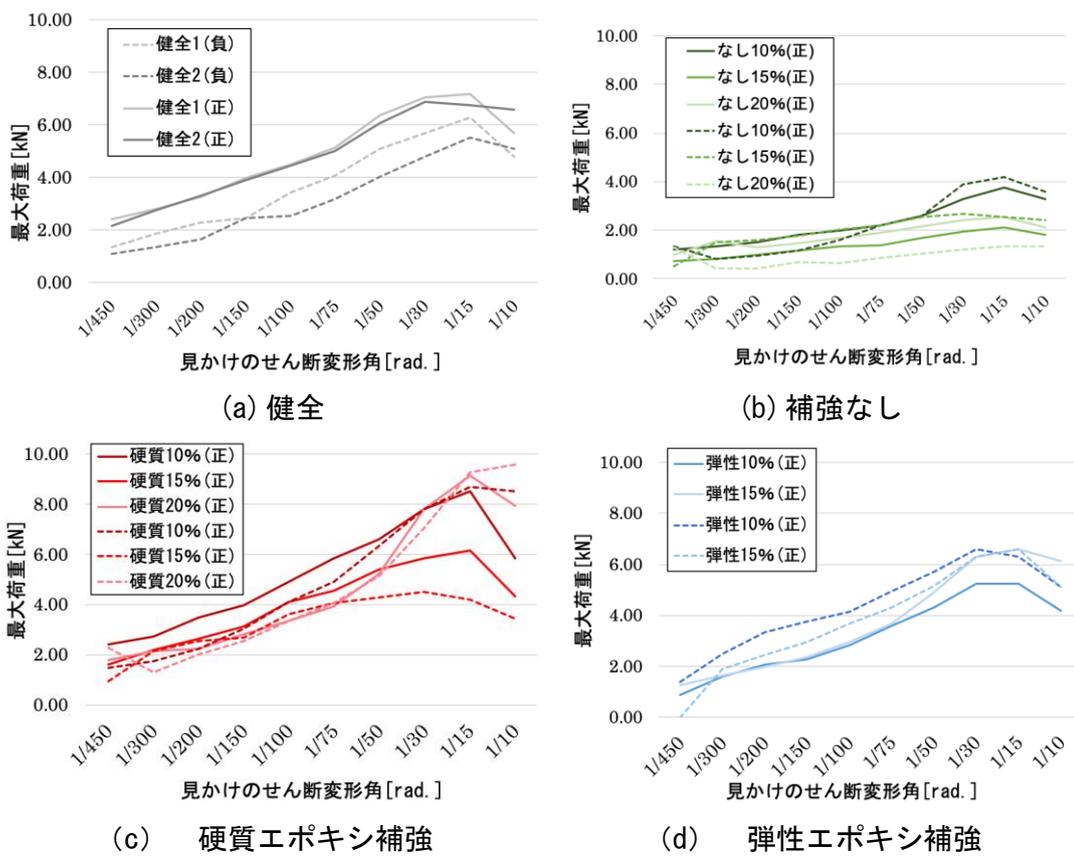
図 4-32 最大荷重推移

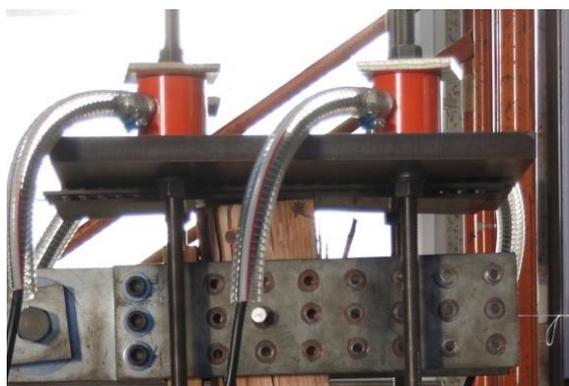
写真 4-12 負側載荷時の状態

荷重が低い要因としては、油圧ジャッキを引き戻す際に、写真 4-12 に示すように、柱上部に載せた胴板が浮き試験体との間に隙間ができることで、荷重が伝わらず、剛性に影響が出たことも考えられる。

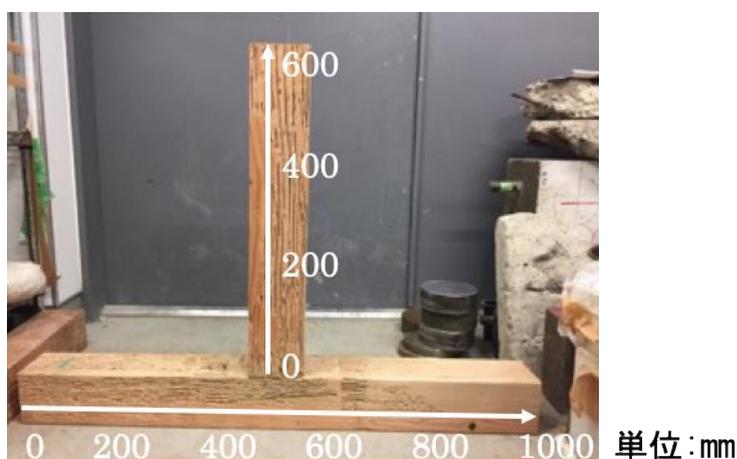
写真 4-12 超音波測定場所

写真 4-12 に超音波測定箇所を示す。土台想定材，柱想定材共に 200mm おきに健全材，蟻害材（蟻害あり充填なし材），補強材（蟻害あり充填あり）に対して超音波伝播速度を透過法により測定した。図 4-33 に蟻害あり充填なし，図 4-34 に蟻害あり充填ありの測定結果を示す。超音波伝播速度の測定結果より，土台想定材は接合部分を中心に蟻害が進み，柱想定材は一様に蟻害が進行していることがわかる。また，充填により特に接合部周辺が補強されていることが明らかとなり，せん断曲げ結果とも一致する結果となった。

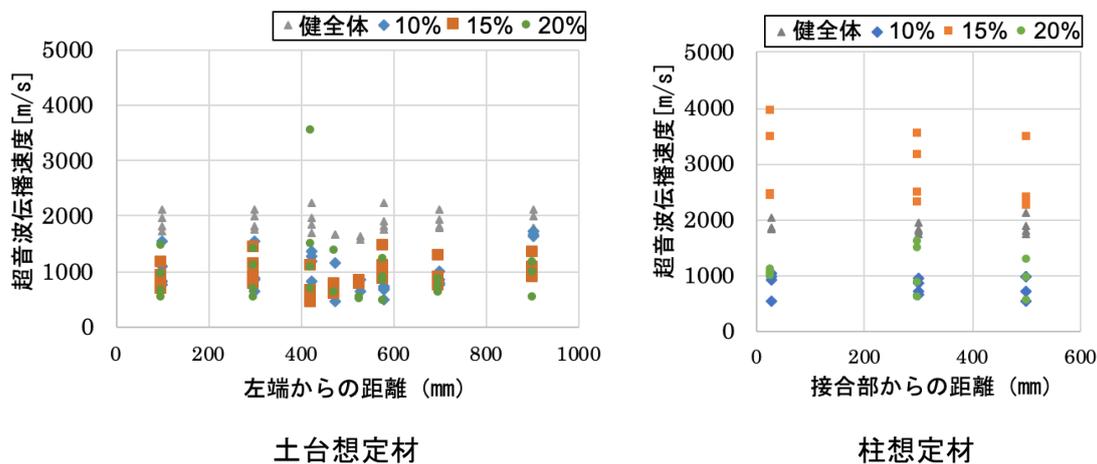
図 4-33 蟻害による超音波伝播速度の変化

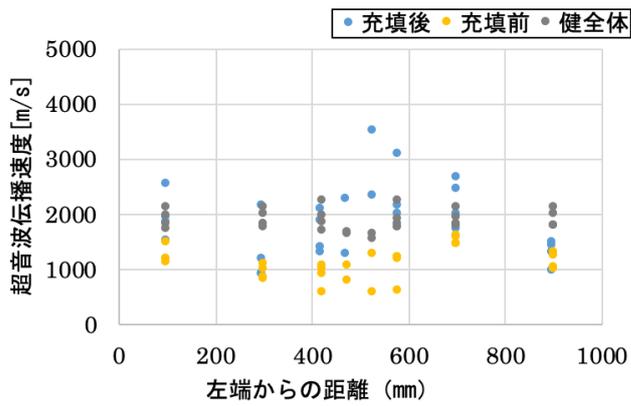
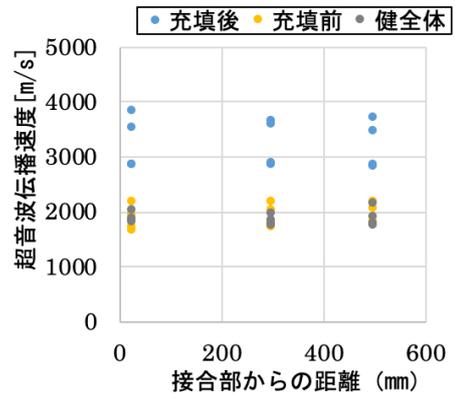
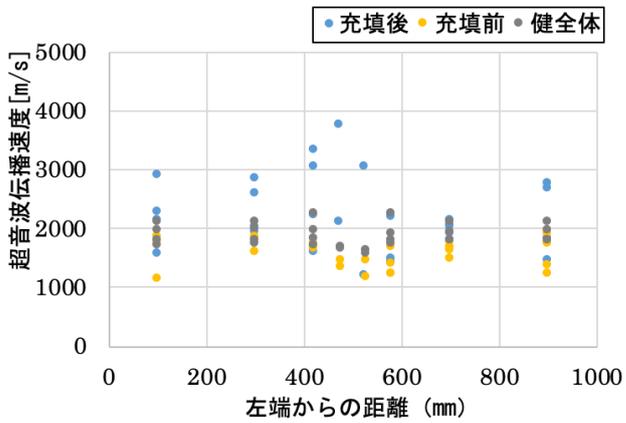
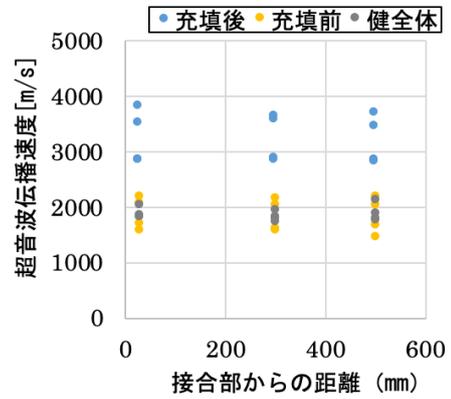
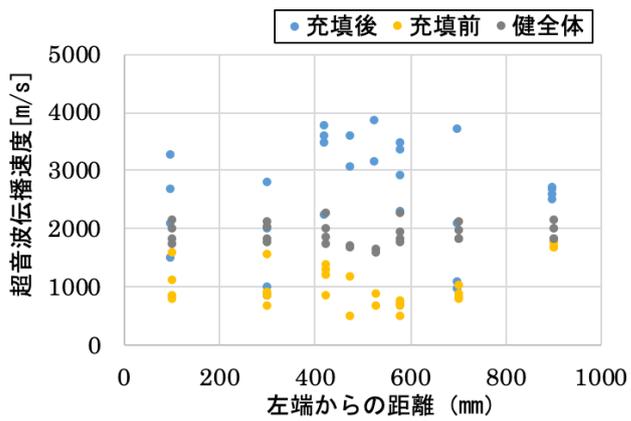
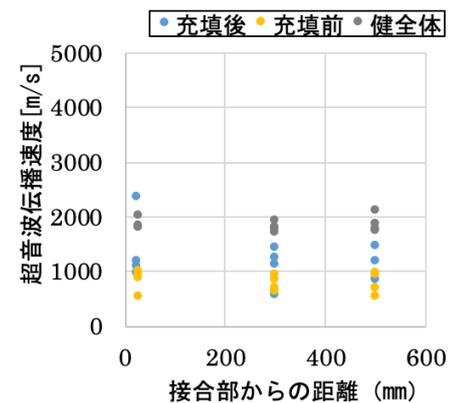
土台想定材

柱想定材

質量減少率 10%

質量減少率 15%

質量減少率 20%

図 4-34 硬質エポキシ樹脂補強による超音波伝播速度の変化

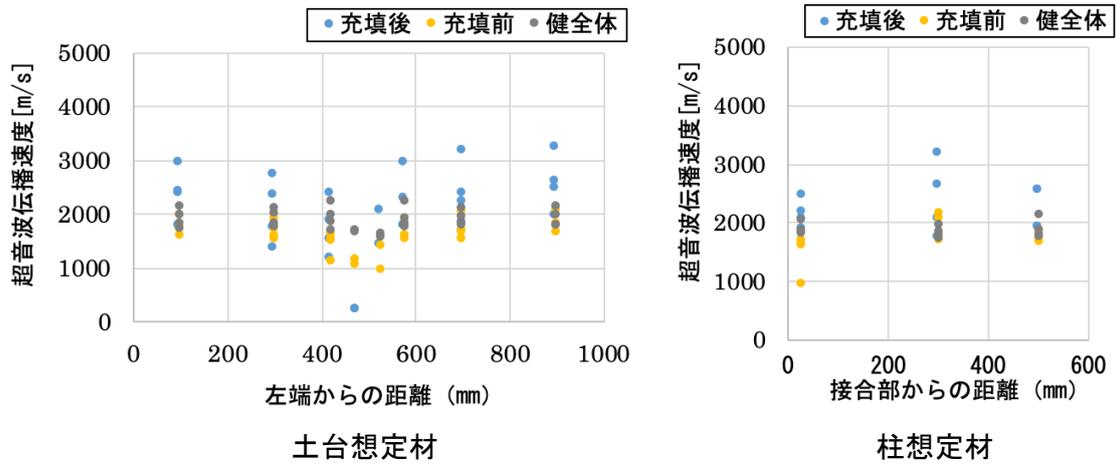
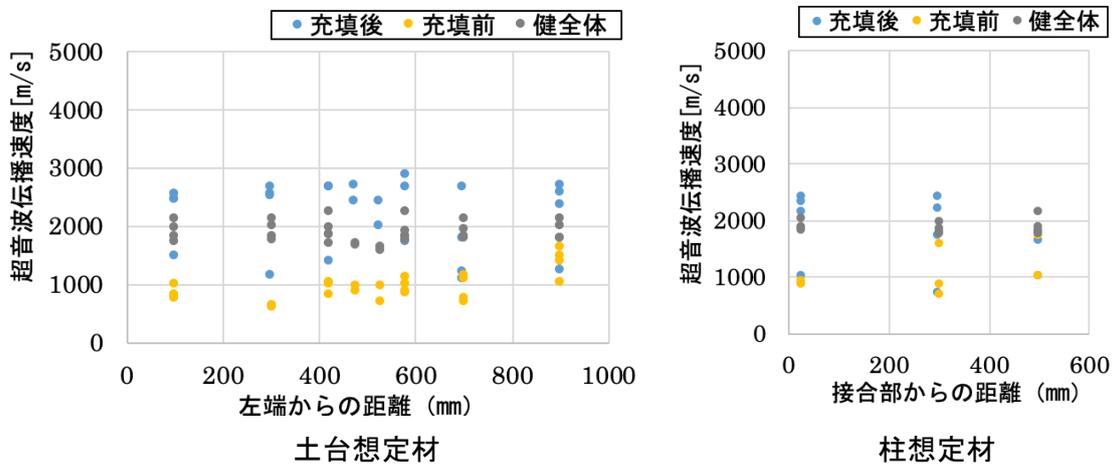
質量減少率 10%

質量減少率 15%

図 4-34 弾性エポキシ樹脂補強による超音波伝播速度の変化

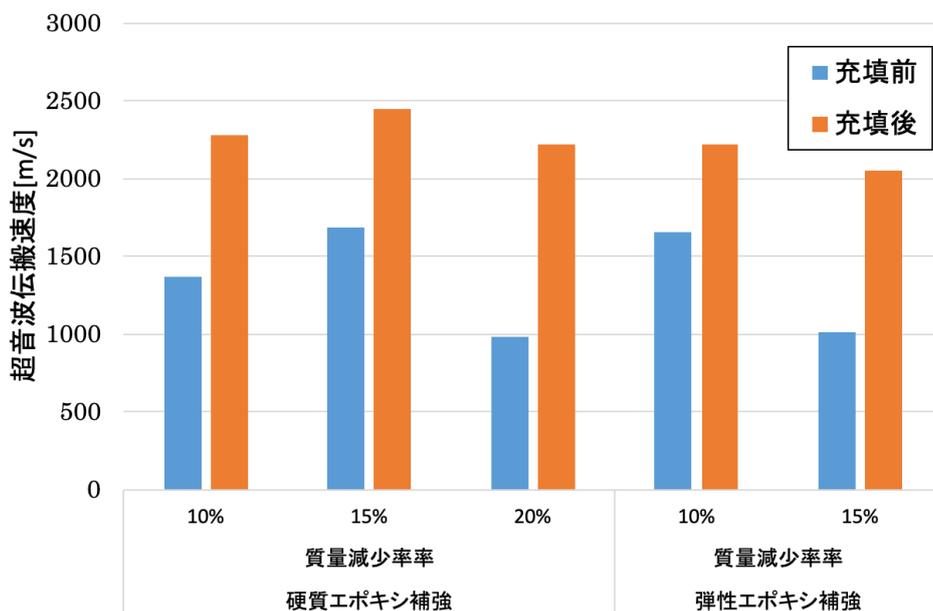
図 4-35 速度変化率(平均値)

充填前後の速度変化率の平均を図 4-35 に示す。充填前後の超音波伝播速度について、硬質エポキシ充填は 1.5-2.3 倍、弾性エポキシ充填については 1.3-2.0 倍となった。

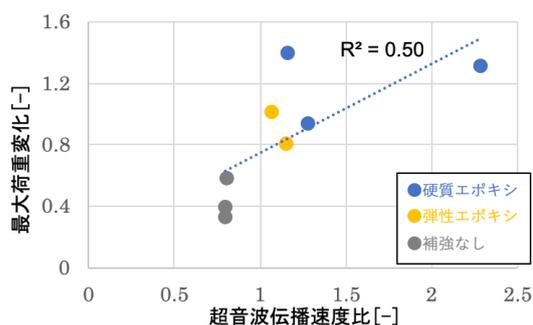
図 4-36 最大荷重増大率と超音波伝播速度変化比

図 4-36 に最大荷重増大率と超音波伝播変化率の関係を示す。両者の相関性は  $R^2=0.50$  と相関性は高いとはいえない。充填は十分されているので、超音波伝播速度の測定方法の再考が必要であると考ええる。

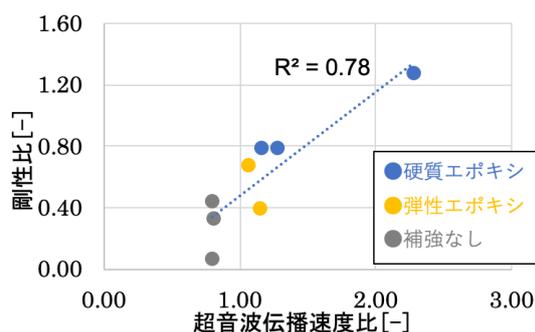
図 4-37 剛性比率と超音波伝播速度変化比

図 4-37 に剛性比率と超音波伝播比率の関係を示す。両者の相関性は  $R^2=0.78$  と高く、超音波伝播速度比から蟻害の表層ならびに内部の被害を質量比の観点で評価できる。

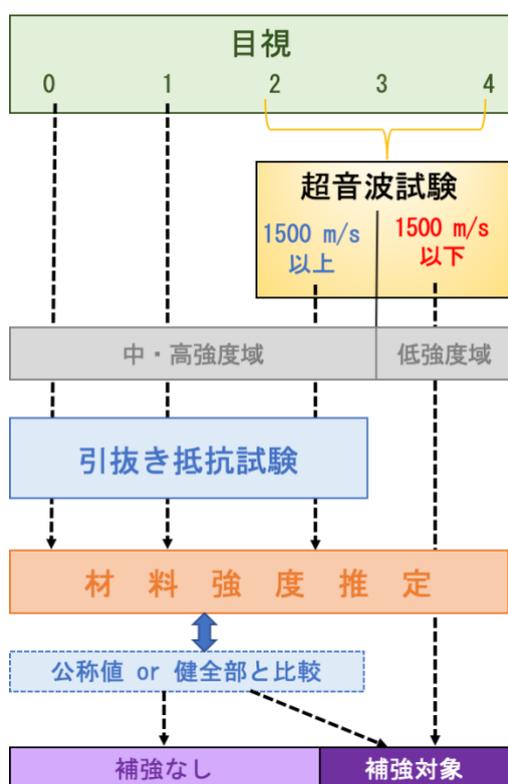
図 5-1 材料強度推定フロー

本研究の成果を踏まえ、グレード4の劣化木材を一例として低強度領域における超音波伝播速度に基づく縦圧縮強度推定式（式3-1）および材料強度推定フローを図5-1に提案する。

図5-1に示すように、目視診断で診断結果がグレード2以上の箇所については超音波試験を実施する。その際に、超音波伝播速度が1500m/s以下の箇所については、式3-1にて強度推定を行う。

また、1500m/sを越える箇所については、グレード0～1の箇所と合わせてプローブ引き抜き試験を行い、推定密度から強度推定を行うものとする。

更に、補強対象については、超音波伝播速度が1500m/s以下の箇所は補強対象とすることに加え、1500m/s以上の箇所については、引き抜き抵抗試験結果と公称値もしくは健全部のデータと比較し、補強の判断を行うこととする。

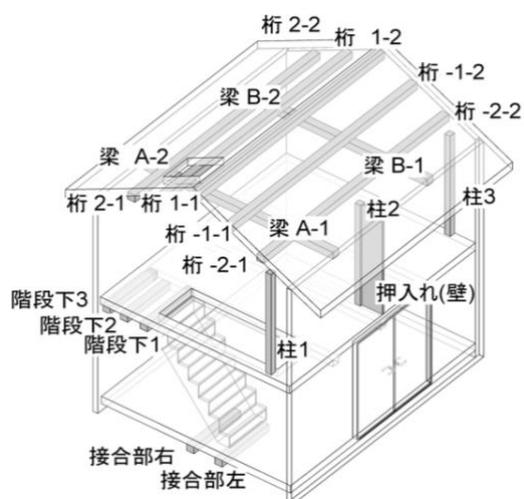
図1 パース

蔵のパースを図1に、平面図を図2に示す。蔵の構造は、基礎と外壁がRC造、屋根および床組みが木造のRC-木複合構造である。RC造の外壁は厚さ70mmで、屋外は石割目地をつけた洗い出し仕上げ、屋内はモルタル仕上げが施されている。2階床付近の一部に水切りが回る。1階床は、束石の上に束をたて、根太を引き、2階床は2本の梁と壁際の根太受けに根太をかけ、床板が張られており、入り口側は建具縦枠を兼ね屋外側に、反対側は室内側に根太が突出している。

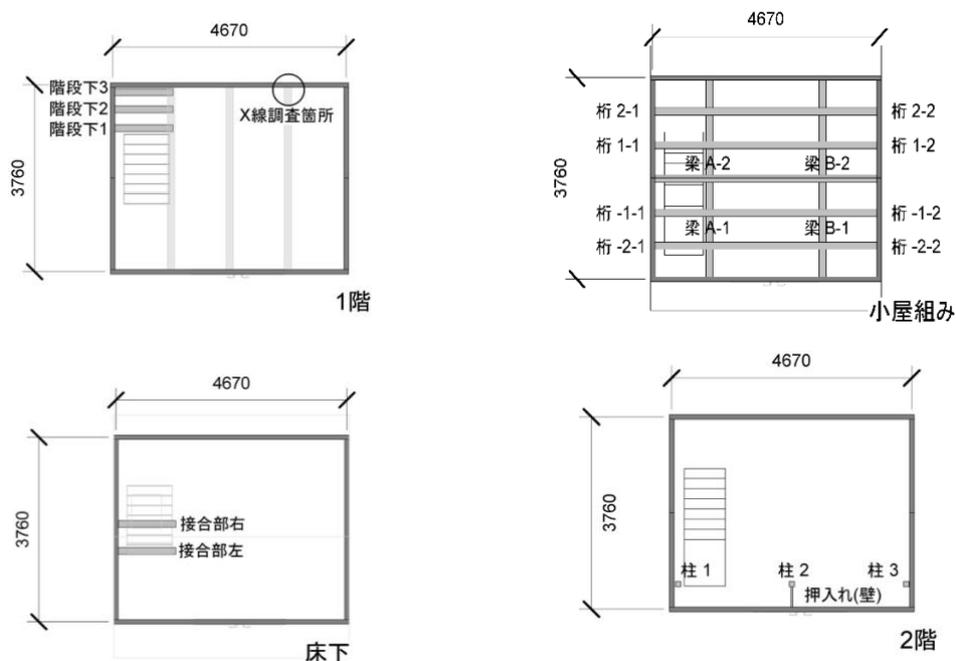
図2 平面図

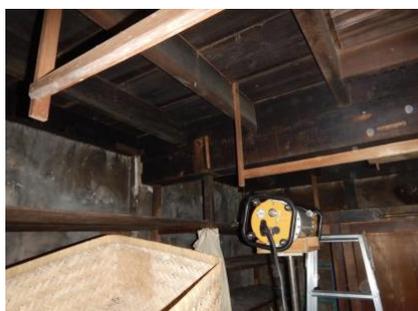
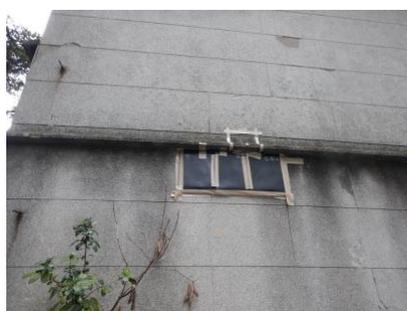
a) X 線発生器設置位置

b) X 線フィルム貼り付け位置

写真 2 X 線撮影の様子

木梁端部と RC 壁の取り合い状況や、柱の配筋状況および床梁と柱の接合状況確認を把握するために、工業用携帯式 X 線検査装置（X 線管電圧：80～200kV）を用いて内部の状態を調査した。撮影の様子を写真 2 に示す。

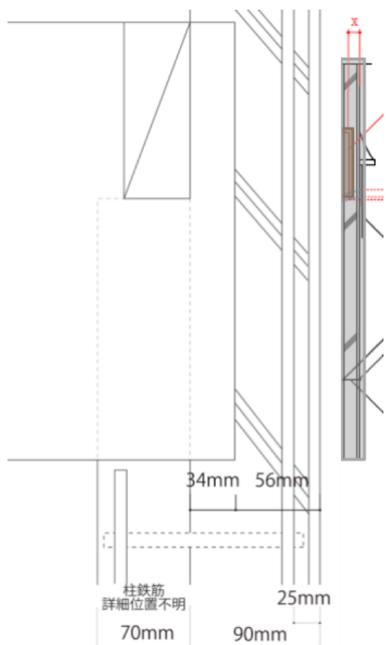
図 3 接合部詳細

調査結果における X 線の角度と像の影の深さから、図 3 に示すように、木梁は RC 壁内部へ 34mm 程度入り込んでいると考えられる。床梁下端と柱上には接合具は見られず、木梁はコンクリート壁面に直埋めされているといえる。

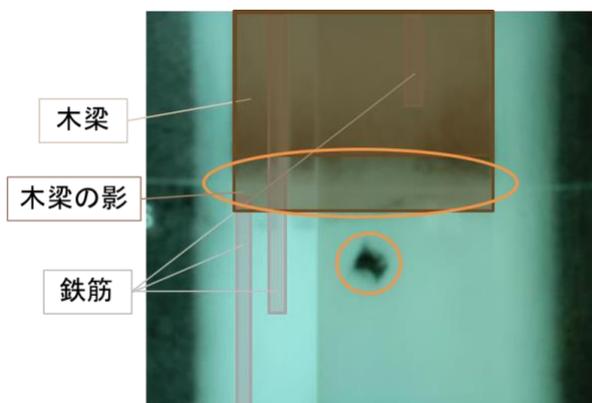
図 4 X 線写真

なお、柱および壁に図 4 に示すような孔状の空洞が確認された。RC 工事において金属製のセパレーターが普及するのは 1920 年代後半であり、それまでは竹が使用されていた<sup>1)</sup>ことから、この孔は竹のセパレーターであると推察される。

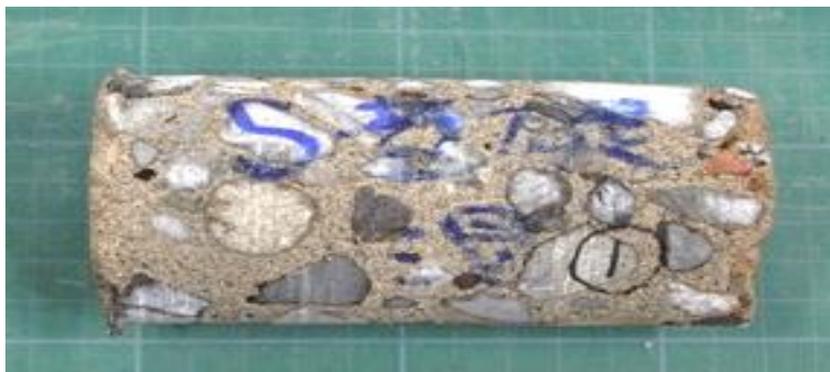
※フェノールフタレイン溶液の噴霧後の状況

写真3 コア供試体

中性化深さの測定を行った結果、写真3に示すように、全断面中性化していることが確認された。

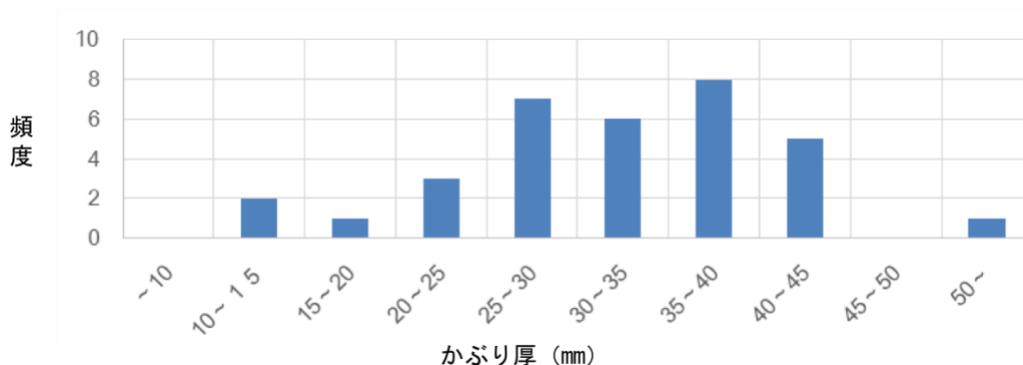
図 5 深さ別質量含水率

かぶり厚さの分布を図5に示す。調査した鉄筋32本におけるかぶり厚さの平均値は33.3mm、標準偏差は8.99mmそして変動係数は0.27であった。これは、平松により調査された1960年代のRC造建築物の壁部材と同程度の標準偏差であった<sup>[付2]</sup>。また、先述した「市街地建築物法施行規則」1921年（大正9年）制定時のコンクリート

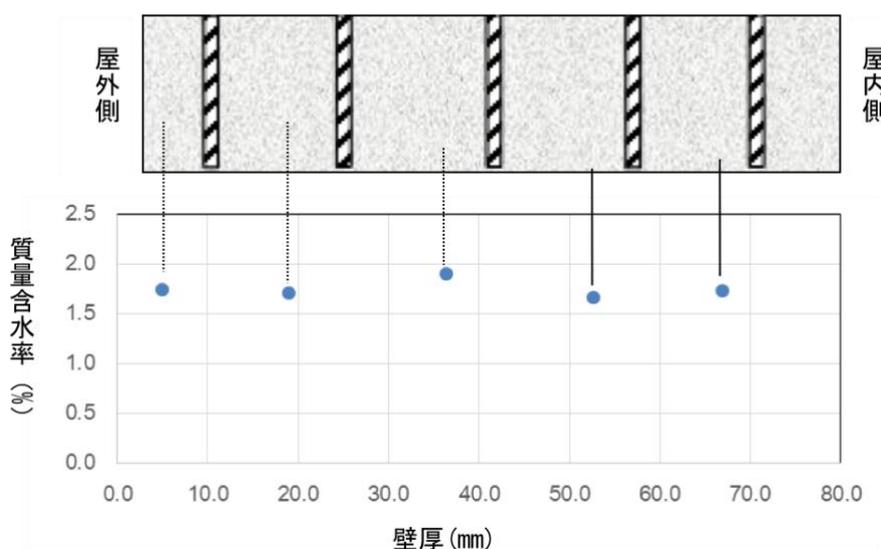
コア供試体  
Φ48.3 × 84.3mm

図 6 深さ別質量含水率

コンクリートの質量含水率と筒元（外壁側）からの距離の関係を図 6 に示す。コンクリートの断面内において含水率の勾配は認められず，含水率は平均 1.7%程度と一般的なコンクリートと比較して<sup>[付 3]</sup>低い値であった。Kelvin 式においては，相関的に小さな空隙においては水分が残るということが示されているが，本コンクリートにおいては比較的粗大な空隙が支配的であったことが推察される。この点においては，今後さらに検討を進めたい。

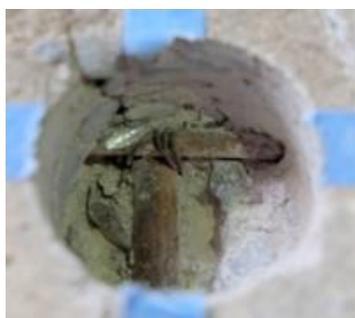
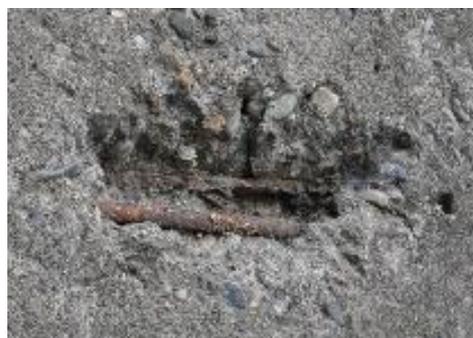
(a)コア孔

(b)かぶり厚さ 10mm 付近

写真 4 鉄筋の状況

コア抜き調査部の鉄筋のかぶり厚さは **36mm** であった。一般的に中性化が鉄筋まで到達した時点でコンクリートの中性化が進行し始めるといわれているが、本調査において、コンクリートの全断面において中性化しているにも関わらず、内部の鉄筋の腐食は生じていなかった（写真 4(a)）。その原因としては、鉄筋近傍の含水率が低く、鋼材の腐食に必要な環境が形成されていなかったと推察される<sup>14)</sup>。

一方でかぶり厚さが **10mm** 程度の部分では鉄筋の腐食が確認されており（写真 4(b)）、コンクリートの含水率が低い環境下において **30mm** 程度以上のかぶり厚さが確保されていれば中性化が生じていても鉄筋の腐食は生じないものと推察される。

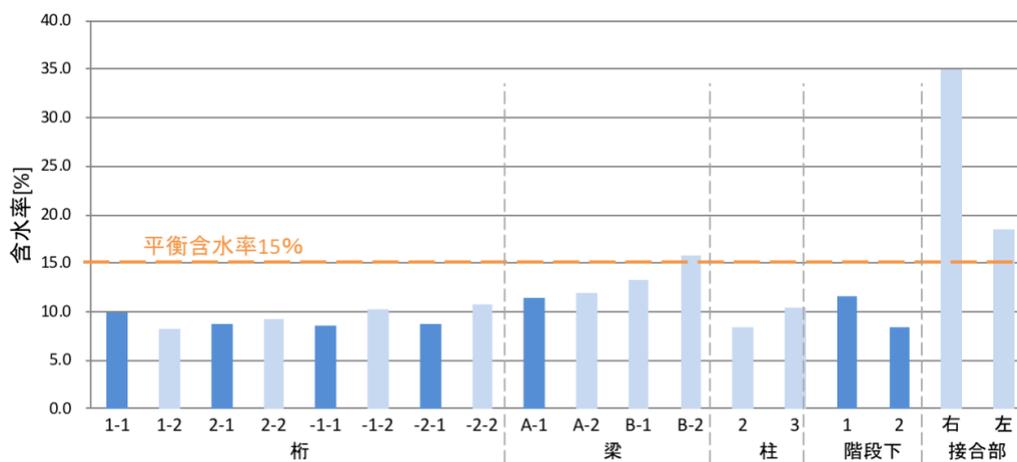
図7 各部材における含水率

晴天と雨天日に計測を行ったが、**図7**に示すように、蔵内の部材の含水率は場所によらず 10%前後であり、一般的な平衡含水率とされる 15~16%を下回った。接合部分については、土台近くの開口部に位置することが、含水率に影響していると考えられる。

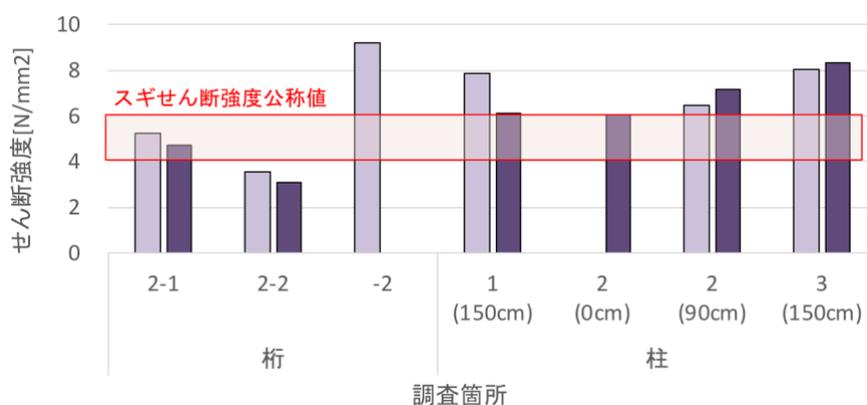
図10 各部材のせん断強度

強度推定に関しては、樹種が不明なため、材料としての最小値を検討することとした。スギ材と比較した場合、2階の桁-2を除いてせん断強度（図10）と密度ともに公称値を満たしている。
