DEPREM YÜKÜ ETKİSİ ALTINDA KALAN ÇATI KALKAN DUVARLARININ DAVRANIŞI

ÖZET: Bu çalışmada; deprem yükünün çatı kalkan duvarlarına olan etkisi ve bu etki altında çatı kalkan duvarlarının nasıl bir davranış gösterdikleri araştırılmıştır. Çalışmanın hazırlanmasında, çatı elemanlarından yük alan ve almayan kalkan duvarlı beşik çatı sistemi üzerinde toplam iki deney yapılmıştır. Deneyler, Bayındırlık ve İskan Bakanlığı'na bağlı Afet İşleri Genel Müdürlüğü Deprem Araştırma Dairesi'nde bulunan sarsma tablası üzerinde yapılmıştır. Yapılan deneylerden, çatı kalkan duvarlarının yatay dinamik yükler etkisi altındaki davranışları hakkında önemli bilgiler edinilmiştir. Yapılan araştırmalardan elde edilen sonuçlara göre yapılarda uygulanan kâgir çatı kalkan duvarlarının deprem yüküne karşı daha güvenilir hale getirilmesi için hangi önlemlerin alınması gerektiği hususu üzerinde durulmuştur.

The Behavior of the Roof Gable Walls Under the Effect of Earthquake Load

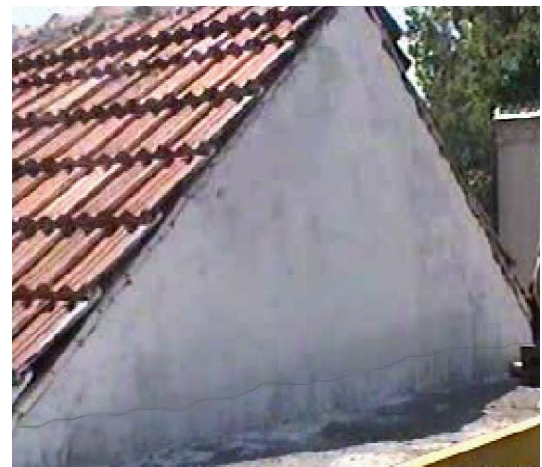
Şekil 1. Sıvalı kalkan duvarda oluşan kılcal çatlaklar.

Figure 1. Occurred cracks for plastered gable wall.

15 mm'lik başlangıç ötelenmeli 1. yüklemenden sonra sıvalı kalkan duvarın tabanındaki ilk sıra tuğlaları hizasında kalkan duvar boyunca kılcal çatlaklar oluşmuştur (Şekil 1).

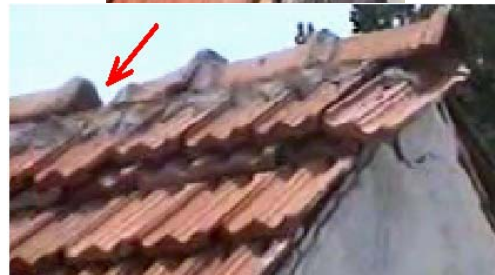
Şekil 7. Yedinci yüklemeye oluşan hasarlar.
Figure 7. Occurred damages for 7th loading.

Batı yönden uygulanan ve 30 mm'lik başlangıç ötelenmeli 7. yüklemeye kalkan duvarlardaki çatlaklarda genişleme oluşmuştur. Kiremit ve mahyalardaki kaymalar artmıştır (Şekil 7).
