Ergene Havzası, Çorlu – Çerkezköy arasındaki kesiminin hidrojeokimyası

Orhan ARKOÇ*, Mustafa ERDOĞAN

Hydrogeochemistry of the region between Çorlu–Çerkezköy of Ergene basin

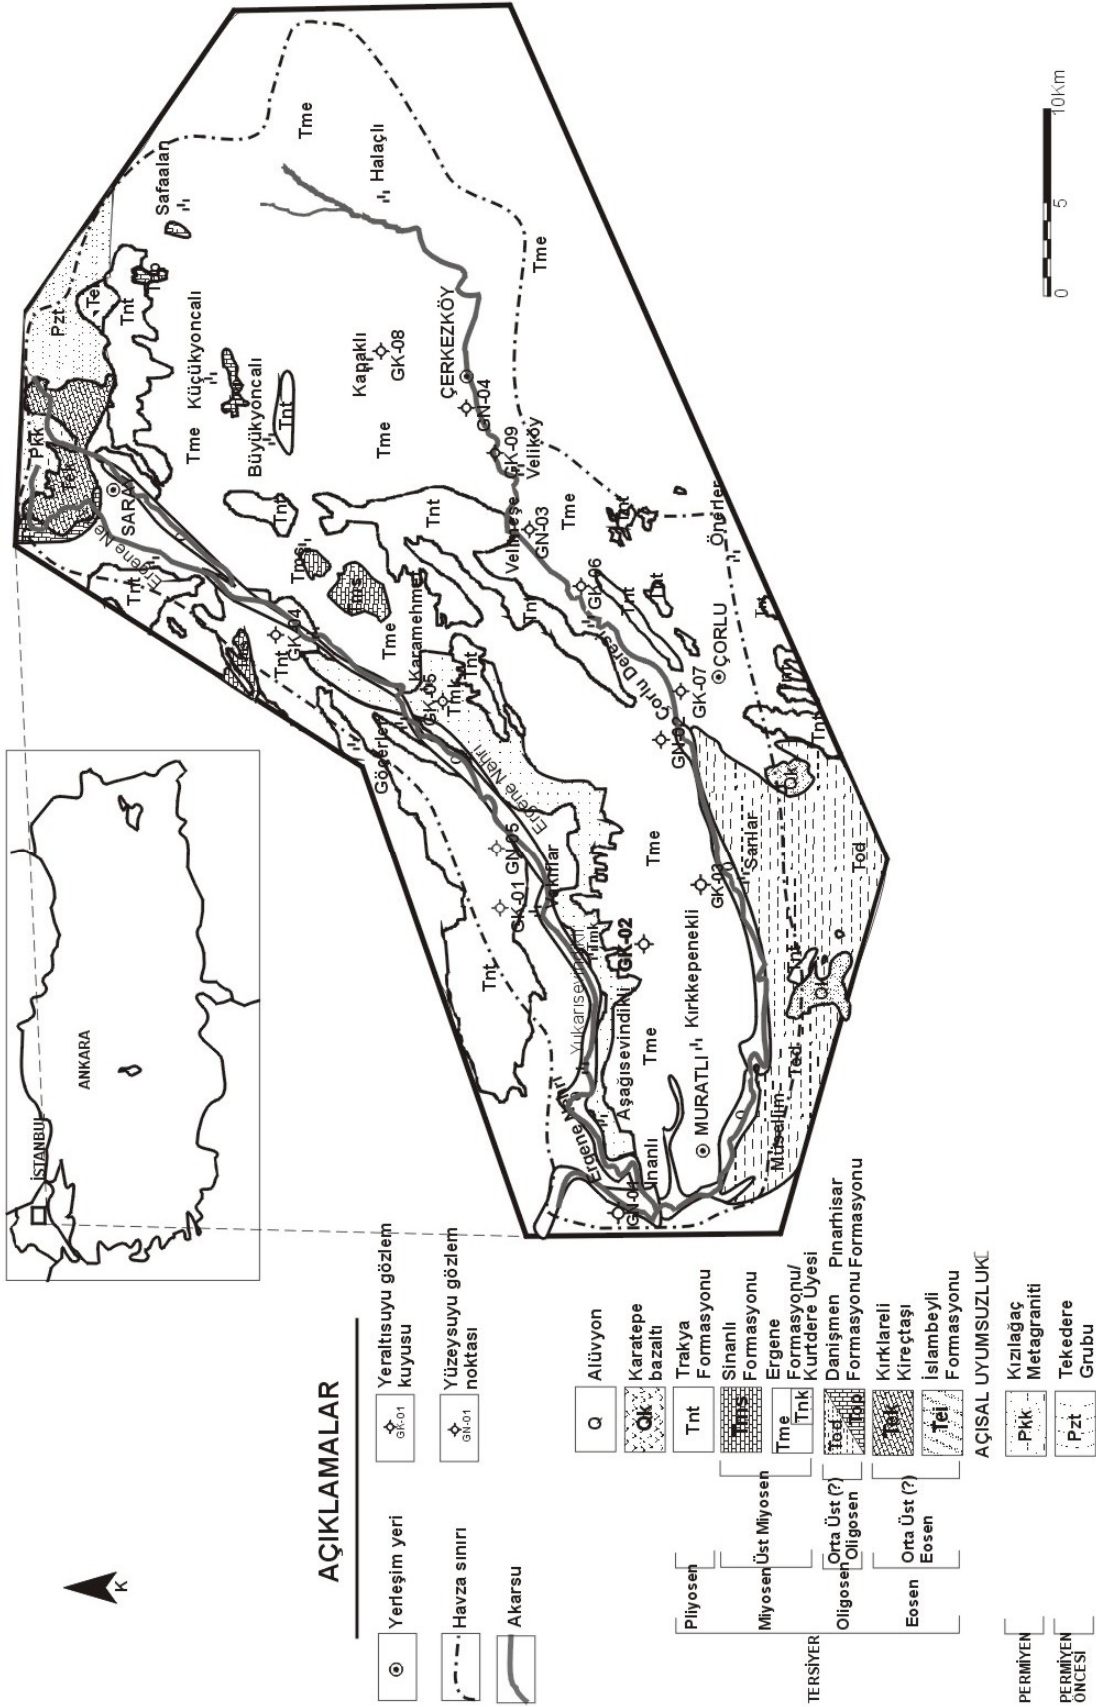
Şekil 1. İnceleme alanı yerbulduru ve jeolojisi haritası

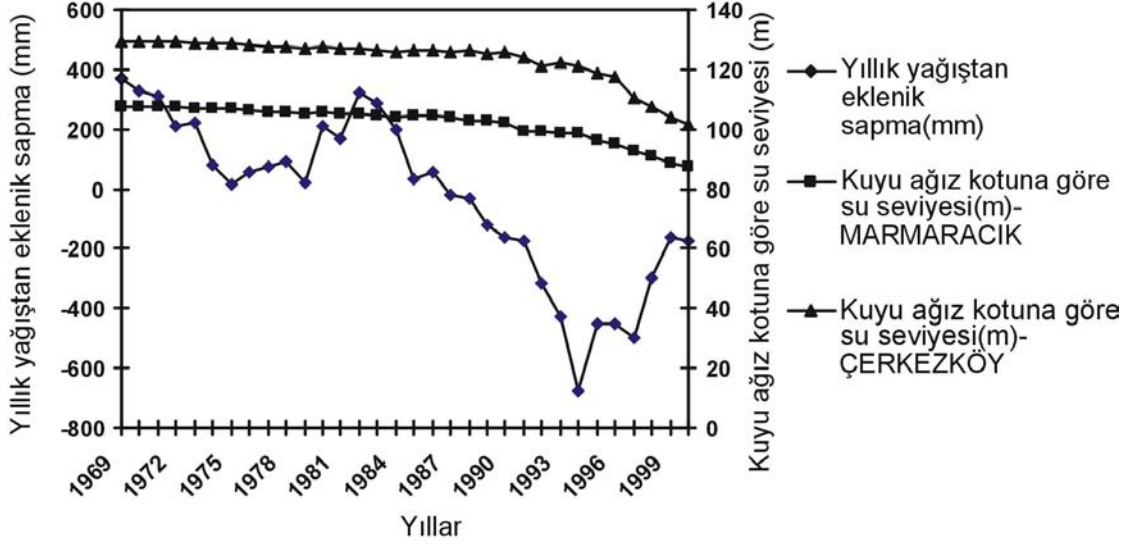
Su Seviye Değişimi ÇERKEZKÖY - MARMARACIK

Şekil 2. İnceleme alanı su seviye değişimi ve yıllık yağıştan eklenik sapma değerleri grafiği

İnceleme alanında 1960 yılından itibaren, DSİ tarafından, derinlikleri, 200 – 252 m arasında değişen Çerkezköy (DSİ02) ve Marmaracık (DSİ03) kuyularında su seviye gözlemleri yapılmaktadır. Bu kuyuların ikisi de Ergene Formasyonundan su almaktadır. Ergene Formasyonundaki su seviye değişimleri bu kuyular yardımıyla takip edilip yorumlanmıştır. Şekil 3'te gözlem yılları, yıllık yağıştan eklenik sapma değerleri ile kuyu ağzı kotuna göre su seviyeleri görülmektedir (DSİ, 2003).

Şekil 2'deki grafik incelendiğinde Çerkezköy (DSİ02) kuyusunda 1969 ile 1976 yılları arasında su seviyesinin, kurak devrede olmasına rağmen değişmediği gözlenir, 1976-1990 yılları arasında su seviyesi, yağışlı ve ardından da kurak döneme girilmesi ile azalmıştır. 1990 yılından itibaren, yağışlı devrede olunmasına rağmen su seviyesi hızla düşmüştür. 1996-2000 yılları arasında ise düşüm artarak devam etmiştir. Marmaracık (DSİ03) kuyusunda ise DSİ02 kuyusuna benzer su seviyesi değişimi gözlenmektedir. Ancak 1990 ile 2000 yılları arasında gözlenen düşüm, DSİ02 kuyusundaki gibi keskin ve iki parçalı değil, daha azdır. DSİ02 kuyusuna ait düşüm grafiğindeki doğruların eğimleri %26 ve %100 iken, DSİ03 kuyusu için bu eğim ortalama %25 dir.

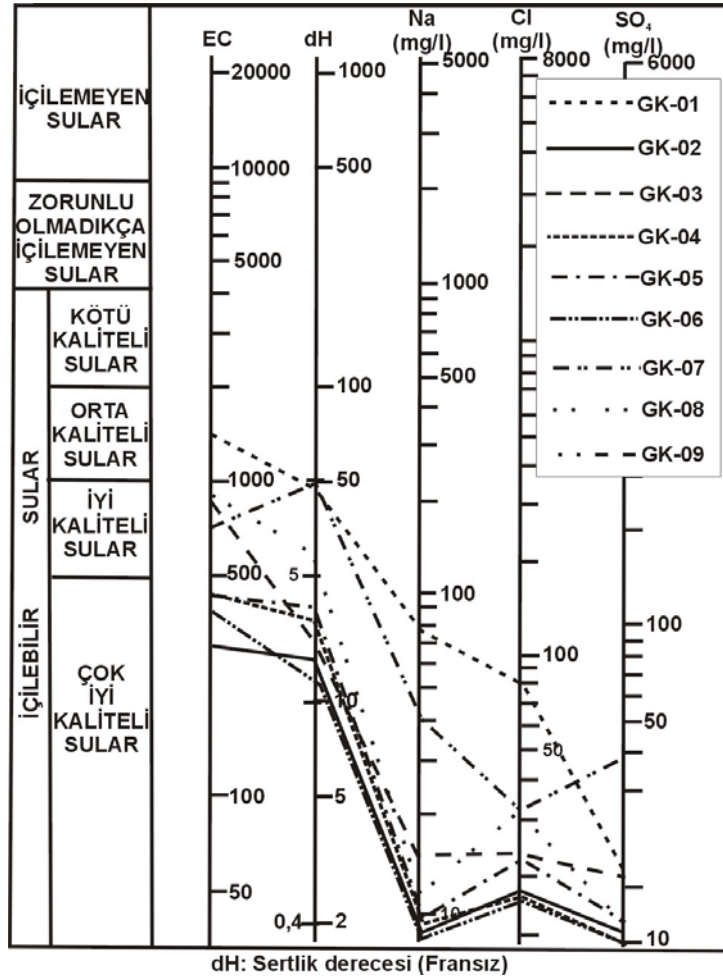
Şekil 3. İnceleme alanı yeraltısuları Schoeller içilebilirlik diyagramı

İnceleme alanındaki suların içilebilirlik özelliklerinin ortaya çıkarılması amacıyla Tablo 1'de verilen analiz sonuçları değerlerinin Schoeller içilebilirlik diyagramında uygulanması sonucu, GK-02, GK-05, GK-06 kuyularına ait sular, 1. kalite, çok iyi kaliteli içilebilir sular, GK-03, GK-04, GK-08, GK-09 örnekleri ise 2. kalite,

iyi kaliteli içilebilir sular sınıfına girerken, GK-01 ve GK-07 kuyularına ait sular ise 3. kalite, orta kaliteli içilebilir sular sınıfına girer (Şekil 3).

1- İnceleme alanındaki suların içilebilirlik özelliklerinin ortaya çıkarılması amacıyla Tablo 1'de verilen analiz sonuçları değerlerinin Schoeller içilebilirlik diyagramında uygulanması sonucu, GK-02, GK-05, GK-06 kuyularına ait suların, 1. kalite, çok iyi kaliteli içilebilir sular, GK-03, GK-04, GK-08, GK-09 kuyularına ait suların 2. kalite, iyi kaliteli içilebilir sular ve GK-01 ve GK-07 kuyularına ait suların ise 3. kalite, orta kaliteli içilebilir sular sınıfına girdiği görülmektedir (Şekil 3).
