La recuperación del patio en la arquitectura doméstica mudéjar. Restauraciones en el Albaicín de Granada en los últimos treinta años

Recovery of the courtyard in domestic Mudejar architecture. Restoration work in the Albaicin (Granada, Spain) over the last thirty years

M. L. Gutiérrez Carrillo (*), I. Bestué Cardiel (*), J. C. Molina Gaitán (**)

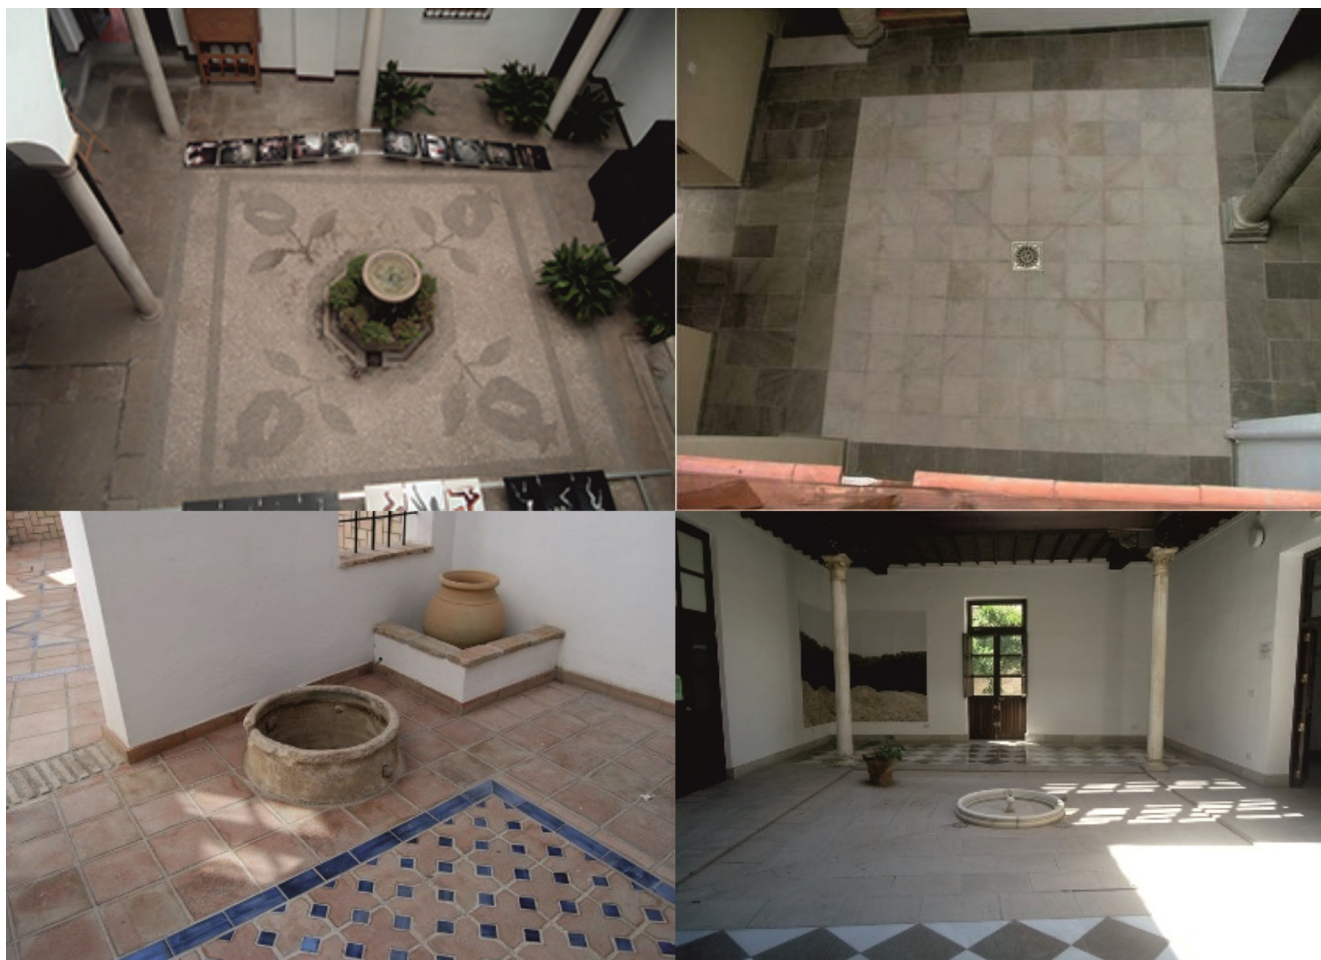
Figura 3. Distintas soluciones de solados en patios. Archivo Lourdes Gutiérrez.

- Modificar o mantener los niveles heredados entre el área central y la porticada. En Placeta Albaída 4 se apostó por el mantenimiento del cambio de rasante, llegándose en Cuesta de las Tomasas 12 a sobre elevar el pórtico con una pequeña tabica. Benalúa 11 y Cuesta de la Victoria 9 ejemplifican la continuidad de la rasante, al ascender la cota por inclusión de la instalación de suelo radiante; igualmente en San Juan de los Reyes 84, al integrar viviendas sociales, se igualan los niveles para favorecer la accesibilidad. En estos casos, el despiece y disposición del pavimento contribuyen a la diferenciación espacial. En ocasiones se han incluido fajeados cerámicos en torno al espacio central dividiendo las dos superficies –Cuesta de la Victoria 9– o dibujos de diseño de lazo y olambrillas (Figura 3).

Las calidades seleccionadas han sido el *barro* –gres, barro antiguo y barro prensado–, en baldosas o ladrillos a sardinel o espiga, para todos los espacios; y la *pedra de Sierra Elvira*, con acabados lisos, apomazados o abujardados principalmente en la planta baja. Éstos han podido ocupar toda la superficie o se han combinado en el área central con soluciones de diseños de guijos –Cuesta de las Arremangadas 6– (8) (Figura 3).

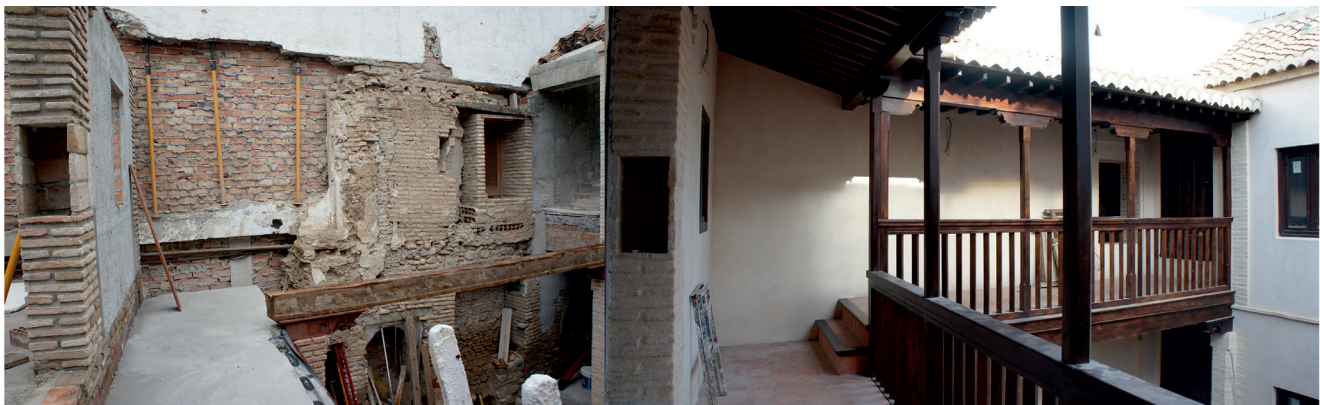
Figura 4. Estado previo del paño oeste de Horno de San Agustín 5. Galería integrada según las alturas que marcaban los empotramientos de los mechinales. Plano de secuencia estratigráfica de restos del muro. Archivo Josefa López.

patio en ese frente, haciendo una recomposición y puesta en valor de los restos, que contribuyó a la definición del alzado (Figura 4).

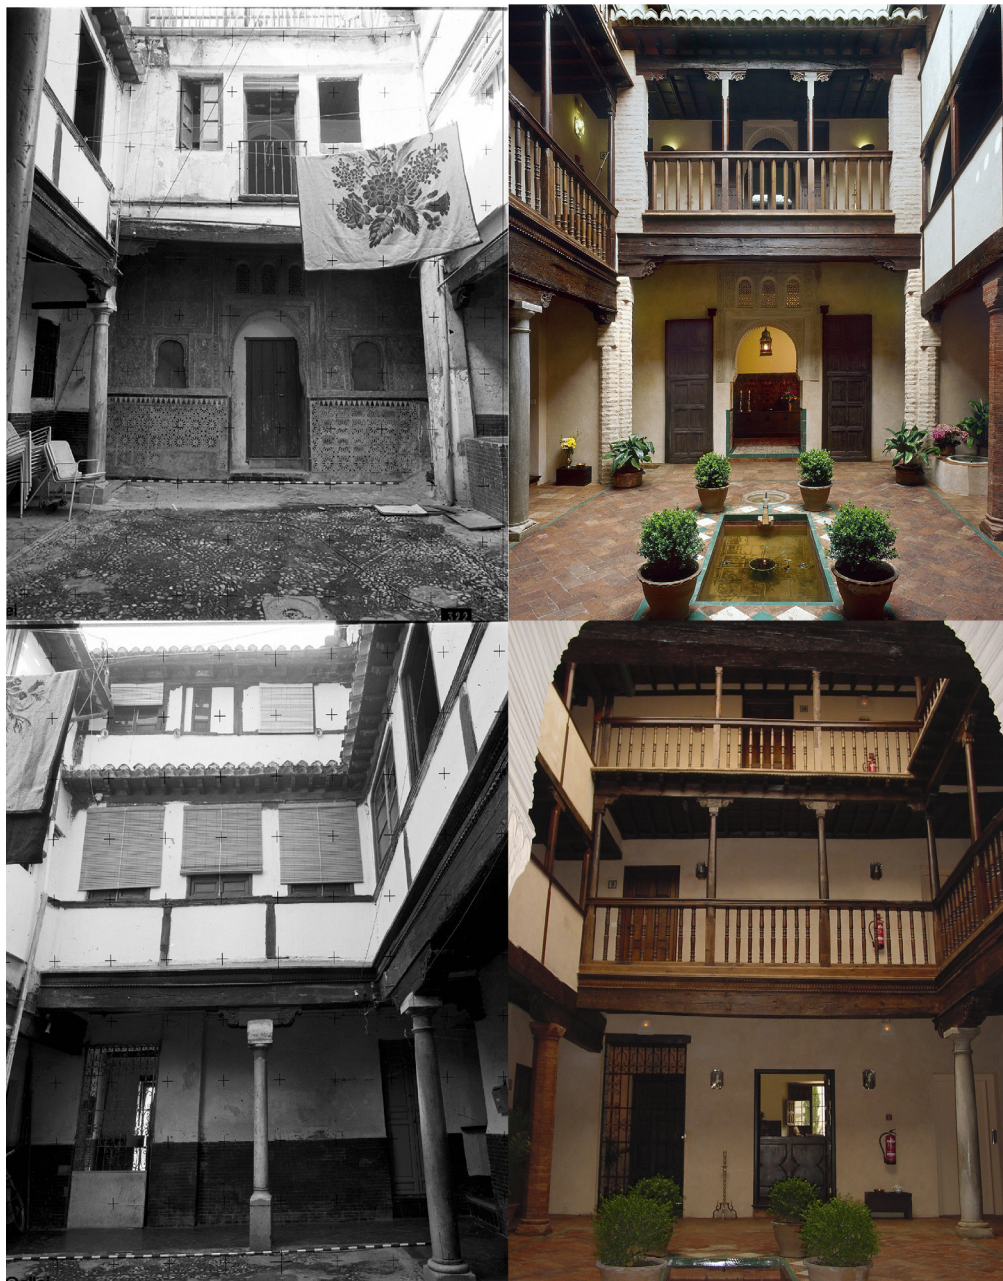
Figura 5. Alzados oeste y este del patio de Cuesta de la Victoria 9 antes y después de la intervención. Archivo Carlos Sánchez.

- b) La vuelta al diseño original de paramentos. En esta tendencia se enmarca la devolución de las alacenas al interior de las salas, cegando anteriores aperturas –Cuesta de la Victoria 9– (10) (Figura 5); aunque hemos de señalar que con cierta frecuencia se ha mantenido la transformación de anteriores alacenas en ventanas por necesidades de iluminación y ventilación –San Luis Alto, 9, placeta de los Castilla 6–.

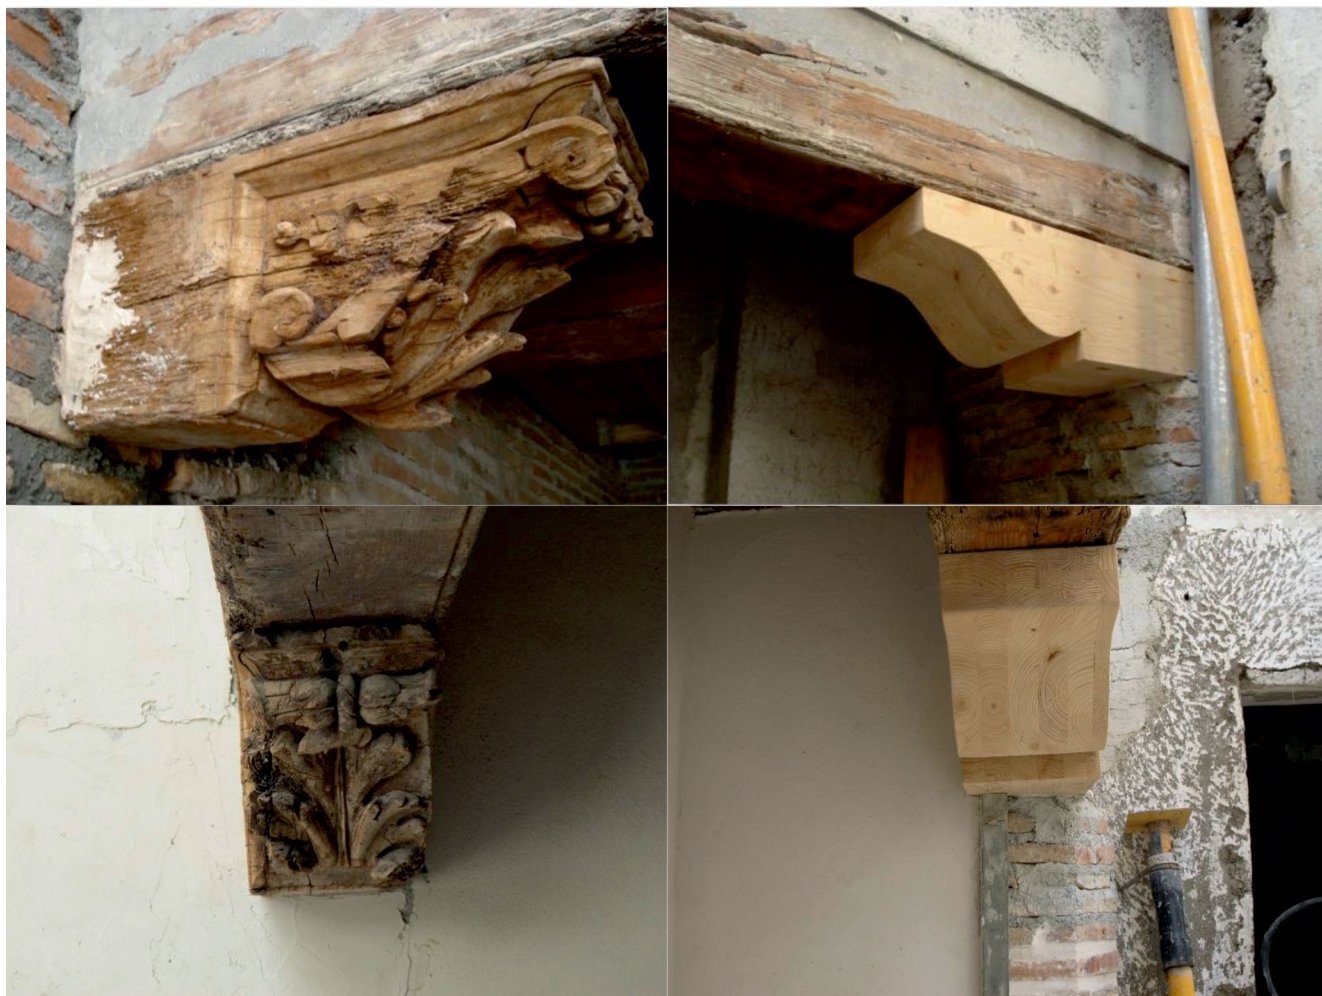
Figura 6. Ejemplos de canes de talla esquemática. Archivo Departamento de Construcciones Arquitectónicas (UGR).

Otra opción ha sido la reinterpretación funcional con piezas esquemáticas. Así, en la hilada de canecillos que separaban los dos niveles en Pardo 5 o en las zapatas del segundo nivel de Marañas 3 se reintegró con ejemplares de diseño simplificado; en Carnero 4 los balaustres torneados que faltaban se reintegraron con otros de sección cuadrangular. Los alfarjes de pórticos y galerías también asumen esta diferenciación al emplear maderas similares, con idéntica escuadría en los elementos a sustituir pero sin decoración agramilada o pictórica (Figura 6).
