# Rehabilitación sísmica de edificaciones históricas en tapia pisada: estudio de caso de capillas doctrineras reforzadas con malla de acero y madera de confinamiento

## *Seismic rehabilitation of rammed-earth heritage buildings: study case of doctrinal churches reinforced with metallic mesh and confinement wooden elements*

### RESUMEN

*In Latin America, there is little research on colonial churches (chapels) built with earth (rammed earth) taking into account architectural, historical and structural (seismic performance) considerations. The lack of studies have produced bad interventions of the historical heritage. In this paper, the authors present results of shake table tests of 1:50 scale models of doctrinal rammed-earth chapels built in Colombia in the sixteenth and eighteenth centuries. The walls of the models of the chapels were seismically strengthened with two different techniques: confinement wooden elements and steel mesh; both techniques applied only on one side of the walls. The results suggest that the seismic reinforcement systems evaluated diminishes the displacement of the walls up to 52 % and reduce the cracking.*

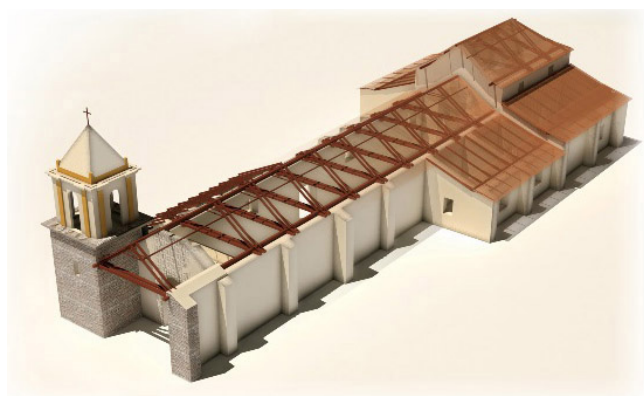
Figura 1. Volumetría de la Iglesia de Suesca en la zona Andina Colombiana.

Las iglesias poseían una tipología llamada templos doctrineros (capillas o iglesias doctrineras) que se edificaban de acuerdo a lo establecido en las Leyes de Indias y los contratos de construcción. La construcción era costeadada por los encomenderos y los indios contribuían con su trabajo y alimentos para el constructor. Los sacerdotes doctrineros tenían la misión de completar la conquista y fueron los primeros educadores en el nuevo continente. La iglesia era el eje formativo de los nuevos pueblos y servía como base para el desarrollo de lo urbano. (Figura 1).

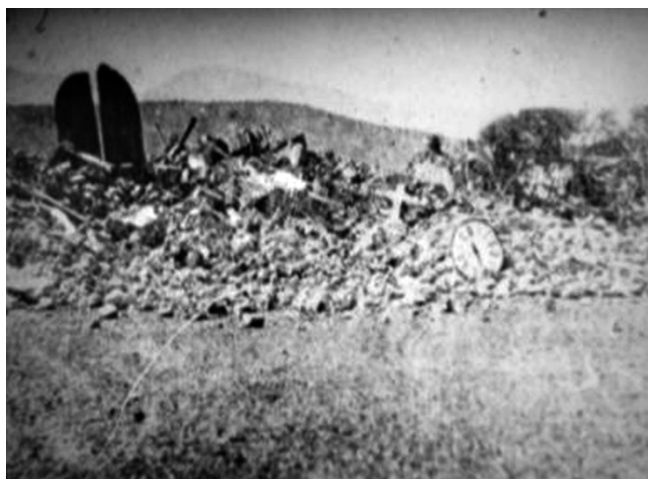
Figura 3. Colapso de la Iglesia de Cúcuta (en tierra) durante el terremoto de 1875 Tomado de (7).

puede generar problemas de humedad en los muros (pérdida de resistencia). Lo anterior trae como consecuencia una tendencia de las edificaciones en tierra a colapsar durante terremotos, como el sismo de Cúcuta (Colombia) en 1875 que causó el colapso de la iglesia (Figura 3).

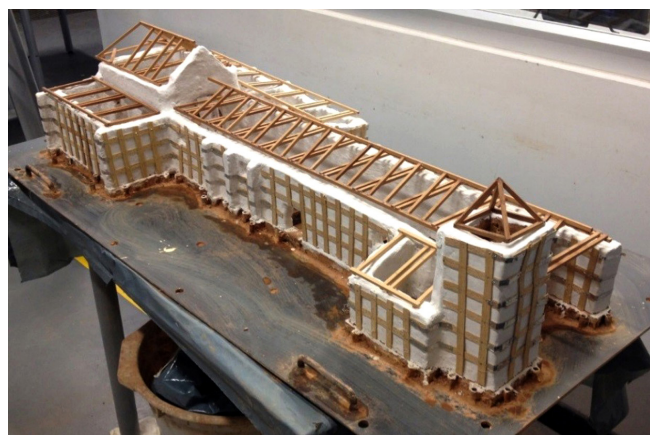
Figura 7. Capilla doctrinera con refuerzo de maderas de confinamiento por la cara externa.

El refuerzo en madera a escala consistió en chapilla de cedro, usando un entramado de listones de 8 mm de ancho, separados cada 30 mm entre ejes. En las esquinas de los muros el refuerzo se unió con lámina de latón calibre 20, y en los traslapes de los listones horizontales y verticales se pasó un alambre de cobre y se selló con soldadura de estaño. Debe recordarse que a diferencia de lo presentado en (14) este modelo fue reforzado por una sola cara (la cara externa).

En la Figura 7 se muestra el modelo con refuerzo en maderas de confinamiento por una sola cara.

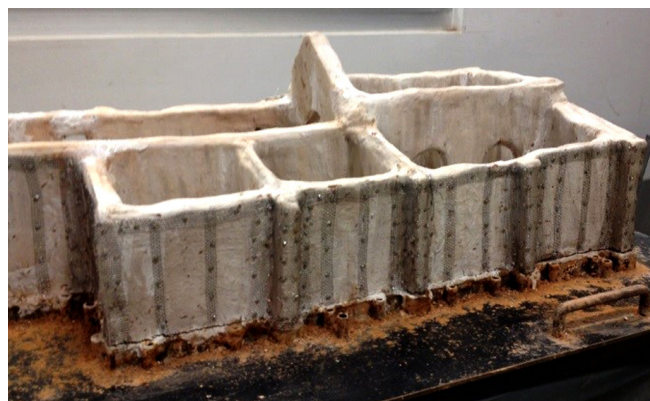
Figura 8. Proceso de instalación del refuerzo con malla y mortero en las capillas a escala.

En la Figura 8 se muestra la técnica que usa malla de acero y mortero de cal. La malla se instala conformando franjas ver-

ticulares y horizontales. Los modelos numéricos y la evidencia encontrada en campo, demuestran que las uniones entre los muros y los contrafuertes (elementos de soporte perpendicular al plano del muro) son puntos críticos ya que cuando estas conexiones se fracturan el muro aumenta su longitud no arriostrada induciendo fallas por flexo-tracción. Por esta razón se deben reforzar todas las uniones contrafuerte-muro mediante la instalación de una malla que envuelve al contrafuerte. Con base en lo anterior en la Figura 8 se aprecian las bandas verticales y las horizontales y los contrafuertes forrados con malla. Una vez se instala la malla con anclajes se aplica mortero de cal y arena.

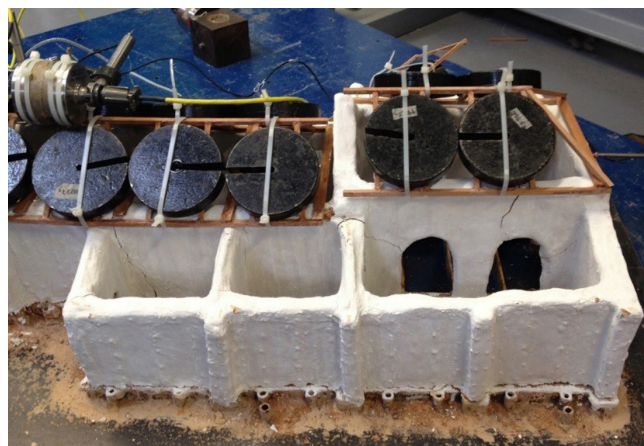
Figura 11. Grietas después del ensayo en la capilla doctrinera reforzada con malla y mortero.

Por su parte en los modelos reforzados no se presentó la caída de ninguno de los muros y la estabilidad de los muros se garantizó aunque se presentaron fisuras y grietas como se muestra en las Figuras 11 y 12.

En el modelo reforzado con malla metálica la integridad estructural se mantiene y la nave central en general no presenta mayor afectación. En total aparecieron sólo seis fisuras de alguna importancia en todo el modelo y no hubo colapsos. En la zona lateral izquierda aparece una fisura vertical entre contrafuertes, atravesando un pequeño vano de ventana y en la zona frontal; Asimismo el arco de acceso principal presenta fisuras verticales. Se presentó una fisura entre la capilla lateral derecha y el muro posterior debido a los esfuerzos inducidos en la unión de los muros. En un muro interior de la capilla lateral derecha se presenta una fisura sobre dos de los arcos y una grieta en diagonal debida a esfuerzos cortantes (ver Figura 11).

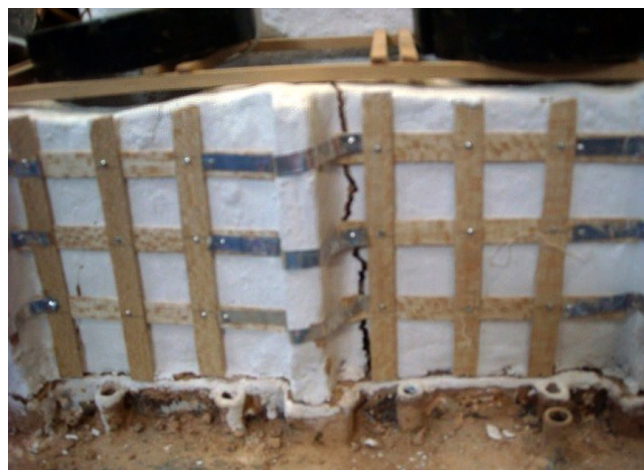
Figura 12. Grieta generada en la capilla doctrinera reforzada con madera de confinamiento.

Por su parte, en el modelo reforzado con maderas de confinamiento las fisuras fueron considerablemente menores a las presentadas en el ensayo del modelo reforzado con malla. Este mejor comportamiento ya fue reportado por (8). En general en este modelo con maderas no se observa ninguna fisura en el arco de acceso principal en la zona frontal y en toda la capilla doctrinera aparecieron tres fisuras. Sobre la zona

lateral izquierda se observó una fisura vertical en la capilla y el baptisterio y hay también una fisura vertical en uno de los arcos del presbiterio. En la capilla lateral derecha aparece una grieta vertical junto al contrafuerte, pero se mantiene la integridad como se aprecia en la Figura 12.

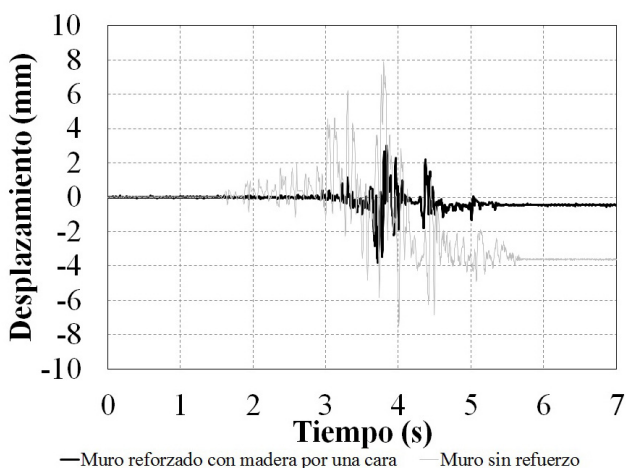
Figura 14. Desplazamientos del muro de la nave central de la capilla doctrinera reforzada con maderas de confinamiento.

El anterior análisis cualitativo fue corroborado por las mediciones registradas con los deformímetros tipo LVDT. En las Figuras 13 y 14 se presentan los desplazamientos relativos (entre la mesa vibratoria y la estructura) registrados en el muro más largo de la nave central para la condición sin y con refuerzo. Los desplazamientos máximos del muro sin refuerzo llegaron hasta 7,9 mm, mientras que los desplazamientos en el mismo muro, pero reforzado con malla y madera, fueron menores con valores de 5,2 mm y 3,8 mm respectivamente.

Por su parte los registros de las Figuras 13 y 14 evidencian que al final del ensayo el muro tuvo desplazamientos permanentes residuales como consecuencia del daño generado por el movimiento sísmico. El muro sin refuerzo tuvo un desplazamiento permanente de 3,7 mm y el mismo muro pero reforzado con malla y madera tuvo un desplazamiento residual de 1,01 mm y 0,42 mm respectivamente. Es importante anotar que de acuerdo con lo reportado por (14), los muros reforzados con madera por ambas caras no presentan desplazamientos permanentes al finalizar el ensayo.
