# Ресурс тепловозных дизелей: ретроспективный анализ

***Ключевые слова:*** железная дорога, история, тепловозостроение, дизель тепловозный, ресурс, отказы, ретроспективный анализ, закономерности послевоенного поколения.

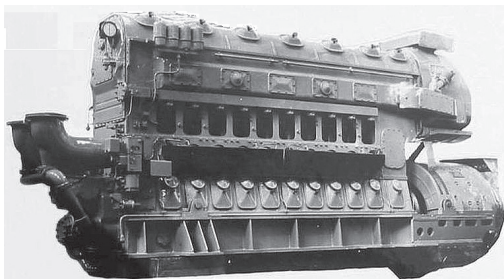
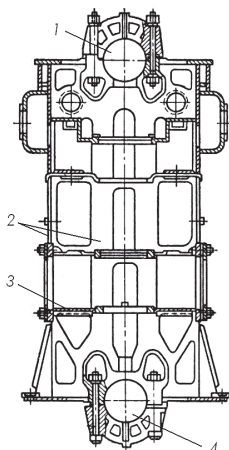
**Рис. 1. Дизель 2Д100.**

*а* – общий вид: 1 – картер верхнего вала; 2 – картер нижнего вала; 3 – отсек вертикальной передачи; 4 – объёмная воздухоудка типа Рут.  
*б* – блок дизеля, поперечное сечение: 1 – узел подвески верхнего коленчатого вала; 2 – вертикальные листы; 3 – горизонтальные листы; 4 – узел подвески нижнего коленчатого вала; А-Б – места трещин.

Ещё большие проблемы возникли при вводе в эксплуатацию дизелей типа 2Д100 (10ДН20,7/2×25,4 мощностью 2000 л. с. при 850 об./мин). Тепловозы с этим дизелем должны были заменить паровозы в грузовом и пассажирском движении. Двигатель, простой по конструкции и технологичный в производстве (рис. 1а), оказался на продолжительный период с середины 1950-х по начало 1970-х годов основным для отечественного грузового тепловозного парка, несмотря на сопутствующие ему трудности.

Второе место по частоте выходов из строя занимал блок цилиндров с необычной для того времени конструкцией из вертикальных и горизонтальных прокатных стальных листов (рис. 16), соединённых между собой электросваркой с использованием в основном угловых швов. Такая конструкция более трудоёмка и более дорога по сравнению с литыми и сварно-литыми блоками [7], но позволяла при этом быстро освоить выпуск блока, например, в условиях военного времени. По показателю удельного веса – 2,5 кг/л.с. блок цилиндров был очень лёгким. Горизонтальные листы образовывали вместе с вертикальными поперечными связями – «этажи», увеличивающие общую изгибную жёсткость. Впрочем, несмотря на это, конструкция в целом имела большой статический прогиб под действием собственного веса, а также прогибы в вертикальной и горизонтальной плоскостях [8, 9].

с верхними и нижними горизонтальными плитами блока (рис. 16 – А), в переднем вертикальном листе отсека управления и в месте сочленения наклонного и вертикального листов с нижней полосой (рис. 16 – Б). Наблюдались остаточные деформации опорных узлов коленчатого вала, при этом непрямолинейность линии верхнего коленчатого вала достигала 0,18 мм [9, 10].

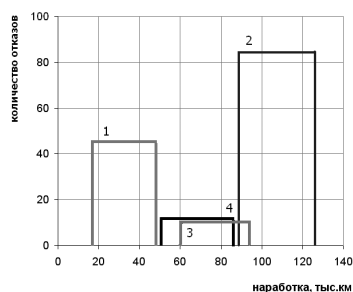
**Рис. 2. Отказы поршней варианта 14А дизелей 2Д100 (данные [5]):**  
 1 – трещины по ручью; 2 – разгарная сетка трещин днища; 3 – сквозная трещина; 4 – разрушение поршня.

14Б), внутренние трещины – по краям головки (14В), сквозные – в днище (14А, 14В) и другие виды повреждений [5, 6]. Для поршней варианта 14А, например, сетка трещин (82 повреждённых поршня, или 54%, рис. 2) давала о себе знать при достаточно большой наработке – свыше 90 тыс. км, что говорило о периодическом перегреве и накоплении на поверхности термических усталостных повреждений, а трещины по ручьям (46 случаев, или 30%) наблюдались вследствие отложений нагара во внутренних боковых полостях поршня опять же по причине перегревов. В то же время сквозные трещины, разрушения поршней, по всей видимости, носили случайный характер.

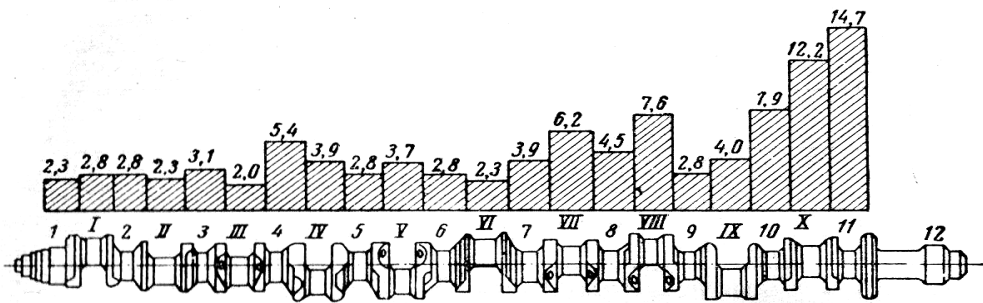
Рис. 3. Распределение повреждений верхнего коленчатого вала дизеля 2Д100 по его элементам в % от общего числа повреждений [13].  
I–X – шатунные шейки; 1–12 – коренные шейки.

Повреждения коленчатого вала носили усталостный характер, а их распределение по длине было довольно однообразным (рис. 3). «Такое однообразие указывает на то, что коленчатый вал дизеля 2Д100 по всем сечениям достаточно равнопрочный», как было оптимистично отмечено в [13]. Скорее это указывает на то, что условия нагружения вала на всём протяжении оказались одинаково плохи. Преобладание отказов на десятой шатунной и одиннадцатой коренной шейках объяснялось неудачным расположением конической шестерни вертикальной передачи, вызывающей дополнительный прогиб вала, несом-
