Identificación Dinámica de Elementos de Hormigón Armado Fisurados Reforzados Externamente con Fibras de Carbono

Resumen

Underestimated or accidental loads or environmental conditions may cause damage to reinforced concrete structures. A method used to repair and strengthen concrete structures consists on bond composite laminates to the surfaces of RC beams. Anyway, regular inspection of the structures makes possible an early detection of the damage, thereby minimising costs. The damage structures results in a stiffness reduction in the cracked sections. In this work, the changes in modal parameters are used for detecting damage in six RC beams strengthened with externally bonded CFRP plates.

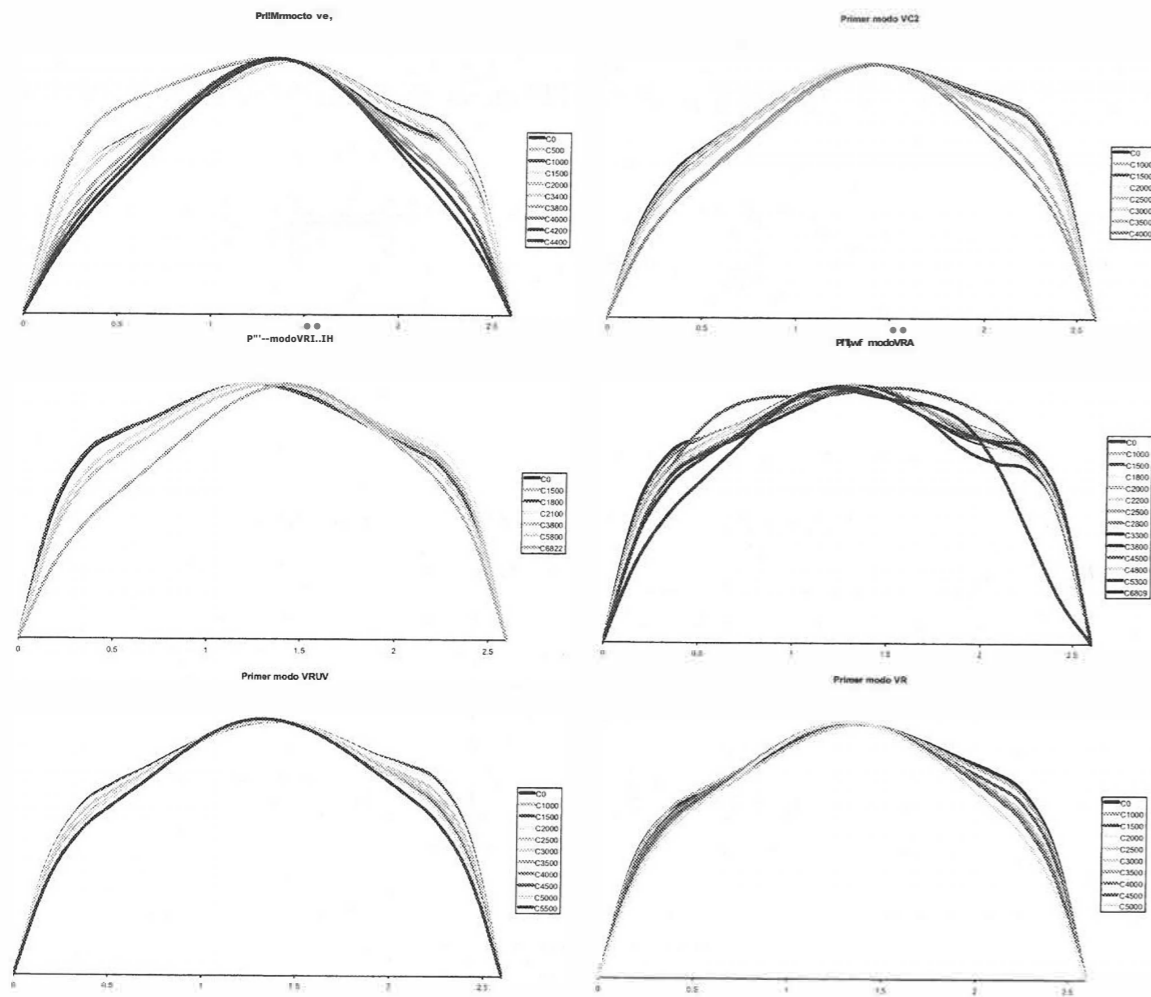
Figura 2. Variación del primer modo de vibración.

La evolución de las frecuencias naturales y los modos de vibración con los diferentes estados de daño se representan en la Tabla 2 y en la Figura 2, para todas las vigas. Todos los modos de vibración han sido normalizados con respecto al desplazamiento modal máximo.

En las vigas no reforzadas se observa una mayor variación en la forma de los modos a medida que el estado de daño aumenta, lo cual se debe a la mayor abertura de las fisuras.
