EVALUAR Y CARACTERIZAR LA PERTINENCIA DE LAS INTERVENCIONES
EN EL PROCESO RECONSTRUCTIVO DE PEREIRA POST- SISMO DEL AÑO
99 A LA LUZ DE LA NORMA SISMO RESISTENTE NSR 98.

UNIVERSIDAD LIBRE – PEREIRA
FACULTAD DE INGENIERÍAS
PROGRAMA DE INGENIERIA CIVIL
PEREIRA – 2010

Trabajo de grado para optar al título de ingenieros civiles

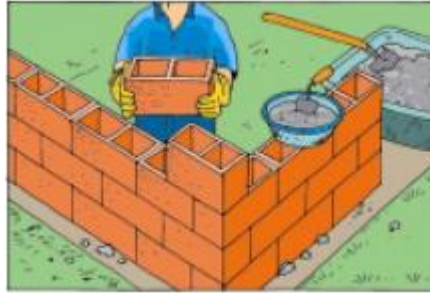
Figura.7

Mampostería No Reforzada (no tiene refuerzo interno o externo de confinamiento).

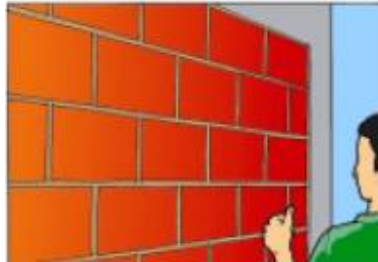
Figura.24

Vulnerabilidad baja (las unidades de mampostería están trabadas, de buena calidad, no tiene agrietamientos y están pegadas de manera uniforme y continua)

Características que aprecian en el momento del proceso constructivo (ver Figuras 24, 25 y 26).

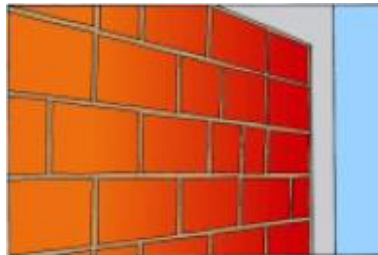
Figura.25

Vulnerabilidad media (algunas unidades de mampostería no están trabadas, presentan agrietamientos y no están pegadas de manera uniforme y continua).

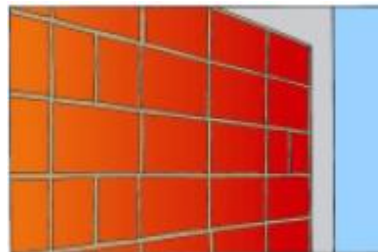
Figura .26

Vulnerabilidad alta (las unidades de mampostería no están trabadas, son de mala calidad, presentan agrietamientos y no están pegadas de manera uniforme y continua).

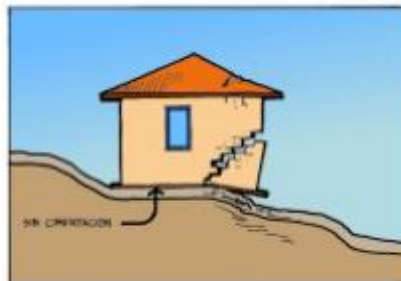
Vulnerabilidad alta (la vivienda no tiene una adecuada cimentación).

Debe estar conformada por vigas corridas en concreto reforzado que conformen anillos amarrados (ver Figuras 48, 49 y 50).

Figura.50 Vulnerabilidad alta (la vivienda no tiene una adecuada cimentación).

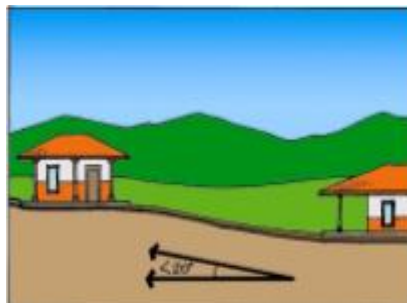
Vulnerabilidad baja (la topografía del terreno es plana o menor a 20 grados).

Depende de la topografía donde se encuentra la construcción (Ver Figuras 51, 52 y 53)

Figura.51 Vulnerabilidad baja (la topografía del terreno es plana).

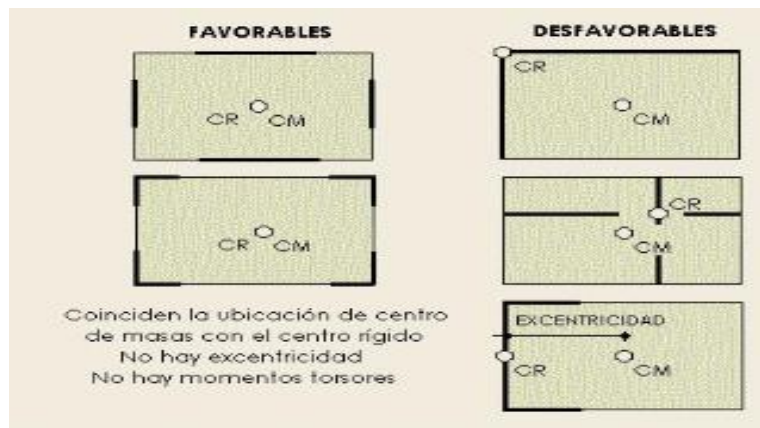
La excentricidad es la distancia entre el centro de masa y el centro de rigidez de la edificación. Como se muestra en la Figura.55

Demostraciones en planta del centro de masa y rigidez de una estructura

Figura.55 Demostraciones en planta del centro de masa y rigidez de una estructura.
