**ESCUELA SUPERIOR POLITÉCNICA DE
CHIMBORAZO**

**“CONSTRUCCIÓN DE UN SISTEMA PARA LA PRODUCCIÓN
LIMPIA EN EL PROCESO DE ESMALTADO EN LA SECCIÓN
ALPHA DE LA EMPRESA EDESA S.A.”**

TESIS DE GRADO

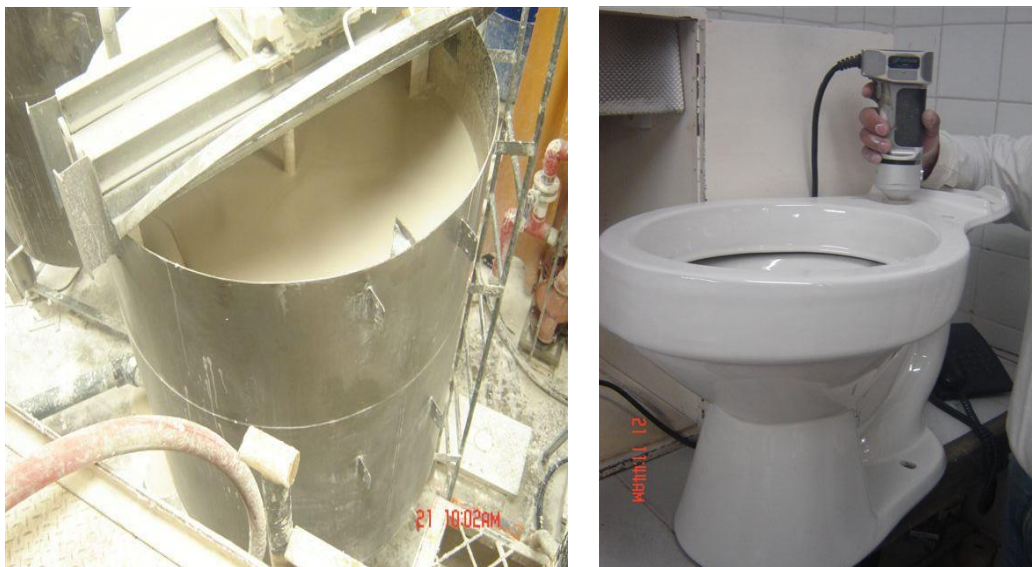
Los esmaltes cerámicos son suspensiones en agua, constituidos por la mezcla de diferentes materiales minerales como: Feldespato, Sílice, Frita, Caolín y Colorantes; homogenizados mediante un proceso de molienda en vía húmeda y que luego con su cocción, permiten la fusión de la capa de polvo aplicada a cada pieza en un revestimiento vitrificado, logrando así que a la pieza de pasta o bizcocho sea impermeable, más inerte químicamente y más agradable al tacto y a la vista.

Figura 2: Esmalte cerámico y pieza terminada.

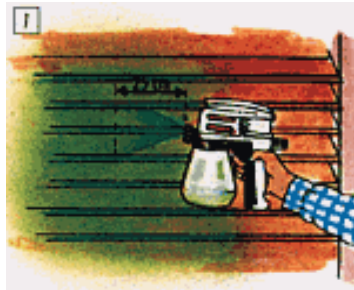
- Se debe sujetar la pistola verticalmente y colocarla a unos 25 cm de la superficie a pintar.

Figura 3: Posición de pistola de atomización.

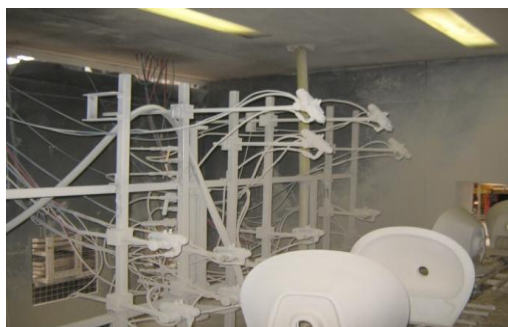
En este proceso se genera un campo magnético entre las pistolas de pulverizado de esmalte las cuales se convierten en el polo positivo, y la pieza a ser esmaltada se transforma en la masa o polo negativo. El esmalte al pasar por un condensador cargado con 110000V y dirigirse a las pistolas se carga positivamente, por la acción del campo electromagnético son atraídas hacia la pieza a ser esmaltada, logrando una aplicación de alta calidad y un recubrimiento uniforme gracias a la firme cohesión que se logra entre el esmalte y la pieza.

Figura 7: Esmaltado electrostático.

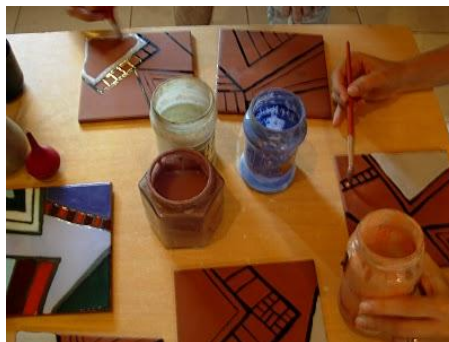
Las herramientas que se utilizan son crisoles, pinceles de variedad de tamaños, paletas de mezclado, soportes para la inmersión (varía la forma dependiendo de la pieza a ser sumergida), esponja de burbuja fina para la limpieza.

Figura 8: Esmaltado Artístico.

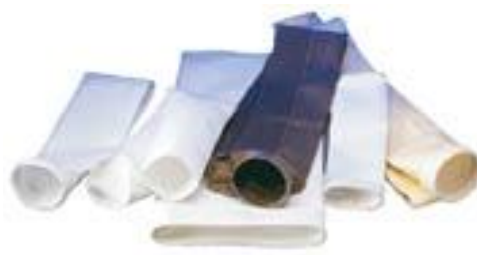
El proceso de filtrado se da una vez que el aire cargado de contaminante pasa por medio de las mangas de tela y estas se impregnan del mismo, dejando pasar el aire limpio a través de ellas. El polvo que queda retenido del lado sucio de las mangas se deposita en el fondo de las mismas o en tolvas especialmente dispuestas para el hecho.

Figura 11: Filtros de manga.

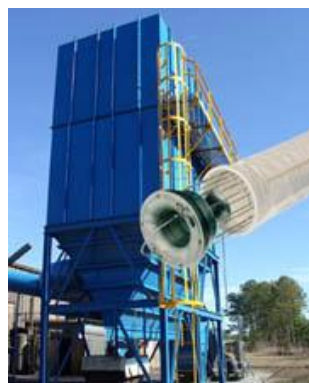
Específicamente en este proceso lo que se realiza es generar un campo magnético entre el elemento contaminante y las mangas filtrantes, cargándolas positiva y negativamente respectivamente. Entonces así se logra una gran eficiencia de remoción de contaminantes del aire. Este tipo de sistemas se los utiliza para procesos que manejen grandes cantidades de flujo de aire y de polvo contaminante.

Figura 12: Instalación típica de un conjunto de filtros de manga con campo electro magnético.

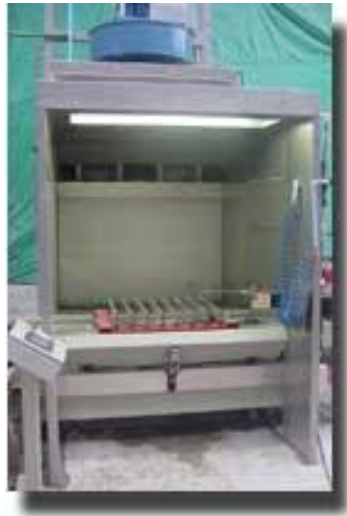
- Velo de agua de elevada consistencia y lavado con agua.
- Menores periodos de mantenimiento.
- No existe contacto entre el agua de lavado del esmalte y partes mecánicas.
- Flujo de aire uniforme y mínima turbulencia.
- Elevada eficiencia de lavado y eliminación de partículas sólidas.
- No necesita de ayuda de boquillas de pulverización para el lavado del aire.

Figura 14: Sistema de remoción de partículas por lavado de aire por succión.

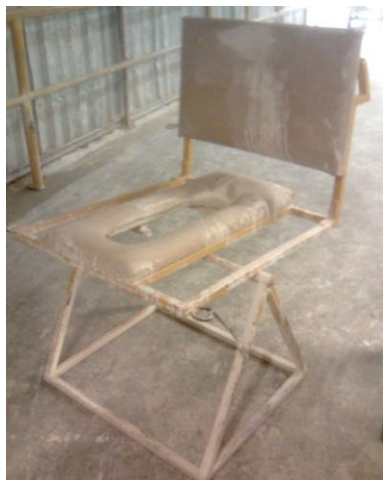
Figura 21: Banco de Sifoneo convencional en reposo.

El mecanismo usado para realizar el esmaltado del sifón de cada una de las piezas del modelo Kingsley consiste en una estructura que hace la función de soporte para la base forrada de corosil en la que se asienta la poceta para ejecutar el sifoneo como se aprecia en las figuras 21 y 22.

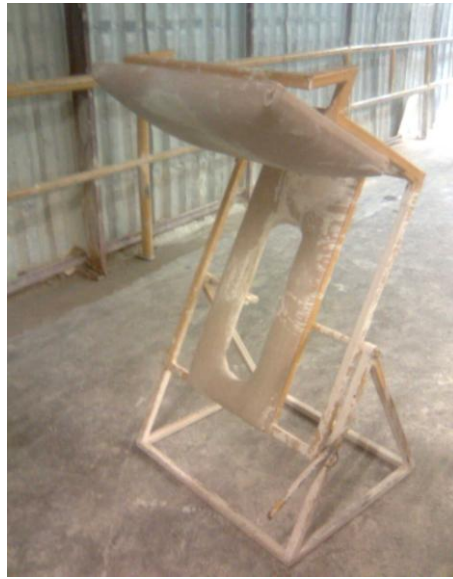
Figura 22: Banco de Sifoneo convencional inclinado.

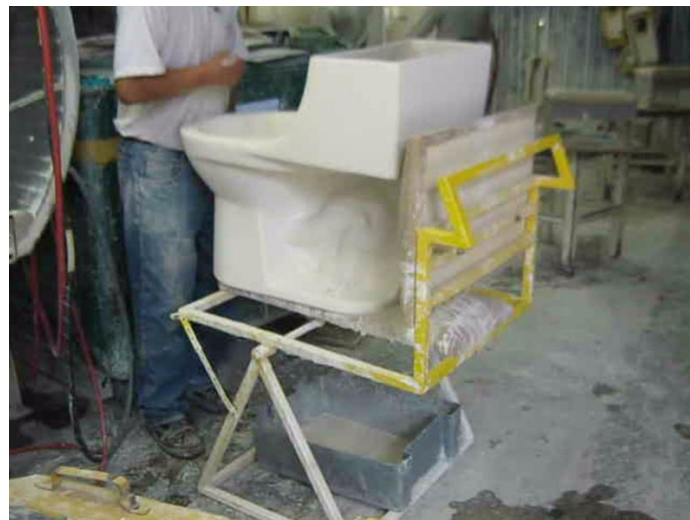
La poceta se coloca como se observa en las figura 23.

Figura 23: Ubicación de pieza en el banco de Sifoneo antiguo.

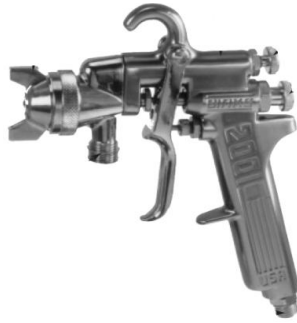
- Pistola de pulverización por aire de alta presión marca Binks 2001 Spray Gun. (Ver Catálogo en Anexo 2)

Figura 24: Pistola de aspersión de esmalte Marca BINKS modelo 2001.

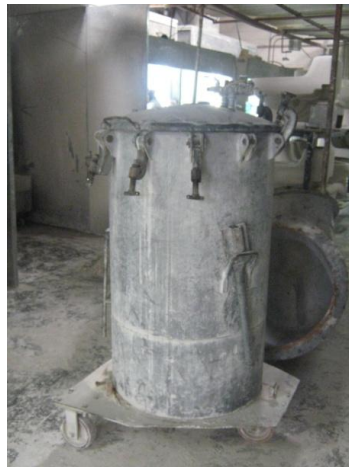
- Tina de Presión para esmalte.

Figura 25: Tina de presión de esmalte cerámico.

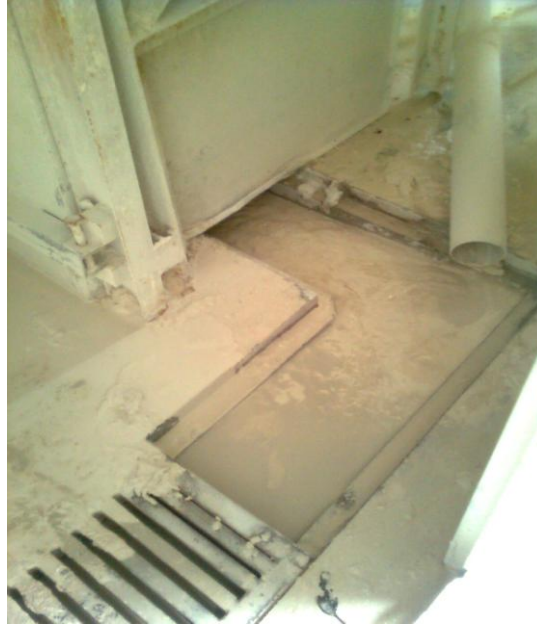
El agua dentro del proceso se ve afectada principalmente al momento de realizar la limpieza de las cabinas de esmaltado existentes, puesto que estas no pueden recuperar el esmalte residual entonces todo se va en el agua utilizada. Esto se da debido a que la cabina de

esmaltado convencional deposita todo el esmalte residual en los canales de agua de limpieza y lo derrama a su alrededor además convirtiendo el área en una zona contaminada y peligrosa para el personal por el riesgo de lesiones por resbalones y caídas. En las figuras indicadas a continuación se puede observar el impacto que esta situación genera:

Figura 34: Esmalte derramado en el canal por la cabina de esmaltado convencional

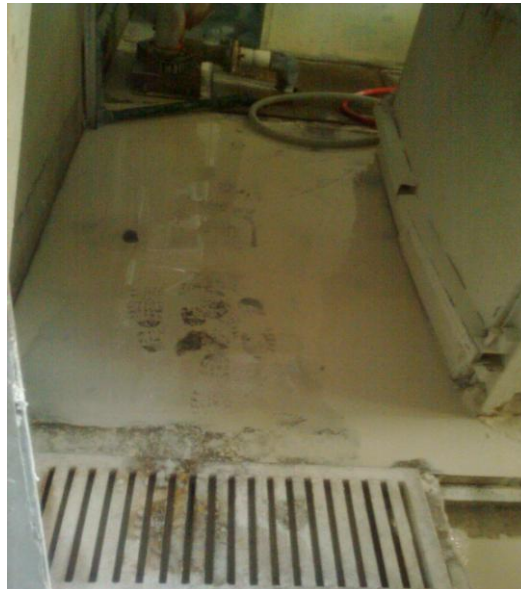
Figura 35: Esmalte derramado en el pasillo de circulación adyacente a la cabina de esmaltado convencional.

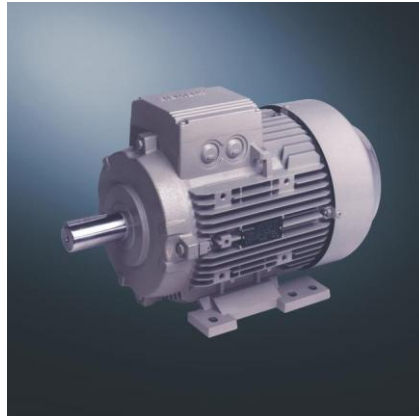
El principio de funcionamiento de la cabina de esmalteado con cortina de agua, se basa principalmente en el funcionamiento del ventilador centrífugo de alta presión de vacío. La función del ventilador es asegurar que el aire sea aspirado de manera uniforme a través de la parte frontal de la cabina, sitio donde los operarios y pieza cerámica se encuentran. El ventilador centrífugo está conformado por un disco de aspas circulares que va acoplado al motor por medio de una manzana. El motor del ventilador es de 15 hp de potencia, 1800 rpm y 60 Hz de

frecuencia. El modelo del motor es de la marca SIEMENS código 25000001126 y tipo 1LA7 134-4YA70 y con un frame de IEC 132S/M. Adicional a esto el motor tiene un acople directo modelo IM B5 / IM B35 a la carcasa del ventilador. Para mayor información consultar el catálogo en el Anexo 3.

Figura 42: Motor trifásico de 15hp Modelo 1LA7 134-4YA7.

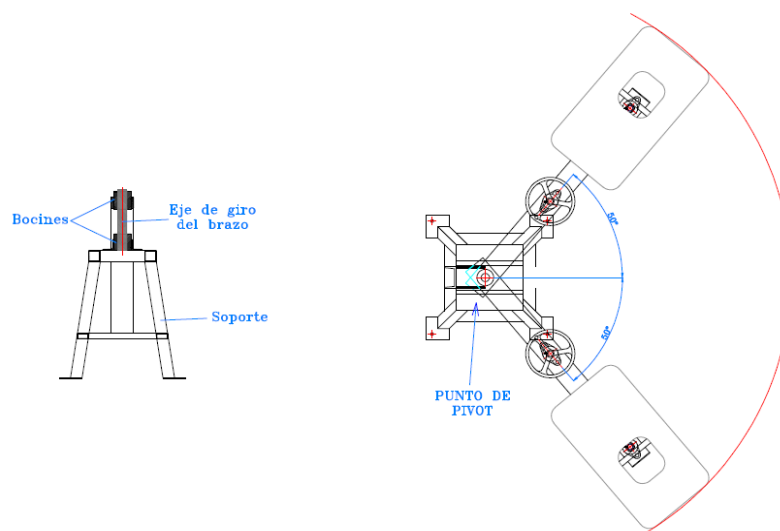
Sobre el soporte van ubicados dos bocines entre los que va ubicado el brazo de esmaltado sostenido por medio de la introducción del eje de giro del brazo de esmaltado.

Este sistema, como se puede observar en la figura 44, posee un rango de movimiento del brazo de 100° en total para posicionar de una manera adecuada la pieza dentro del cubículo mientras se realiza el esmaltado y para facilitar la carga y descarga del brazo de esmaltado.

Figura 44: Rango de giro del brazo de esmaltado y sifoneo de piezas.

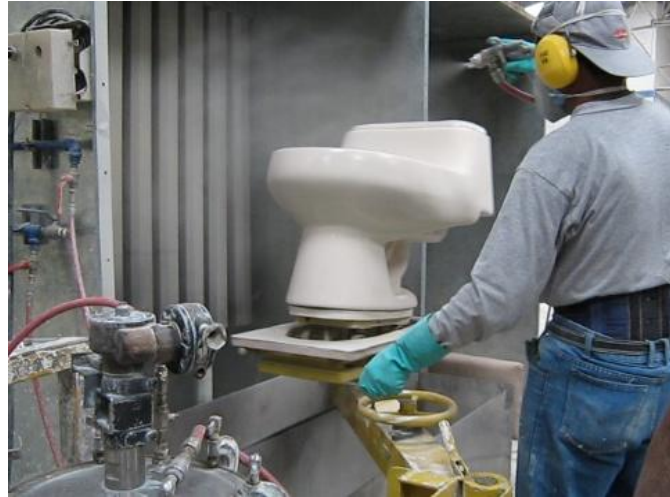
Figura 48: Esmaltado de piezas en el brazo de esmaltado.

Finalmente, hay que recalcar que la relación de transmisión entre el eje del volante y el eje del torno de piezas es de 1:1, gracias a que en cada uno se ha ubicado una rueda dentada del mismo tamaño. El movimiento del volante y el torno pueden ser tanto horario como anti horario, cubriendo 360° de movimiento.

Con la realización del movimiento remoto del torno por medio del volante se logra evitar al máximo el contacto del operario con la pieza mientras aplica el esmalte, ya que sus manos pueden estar contaminadas con grasa, tierra o esmaltes de colores diferentes, que pueden estropear la pieza y propiciar defectos que solamente serán visibles cuando la pieza haya sido quemada y no se la pueda recuperar.

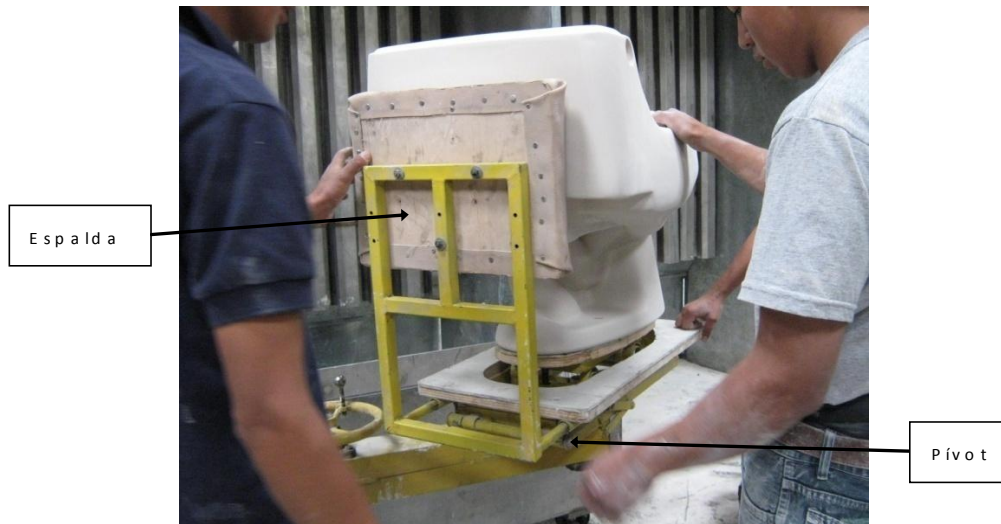
Como se observa en la figura 49, se coloca el espaldar dentro de los bocines ubicados en la mesa y funciona de tal manera que al momento de levantar la mesa del torno, este se traba en los bocines por acción del peso de la pieza.

Figura 49: Espaldar de brazo de esmaltado nuevo.

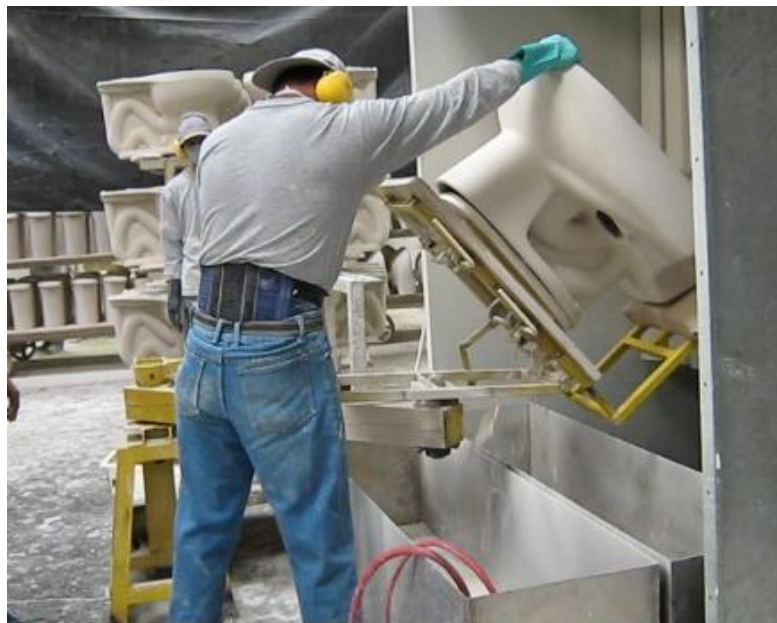
Figura 51: Proceso de sifoneo con el brazo de esmaltado.

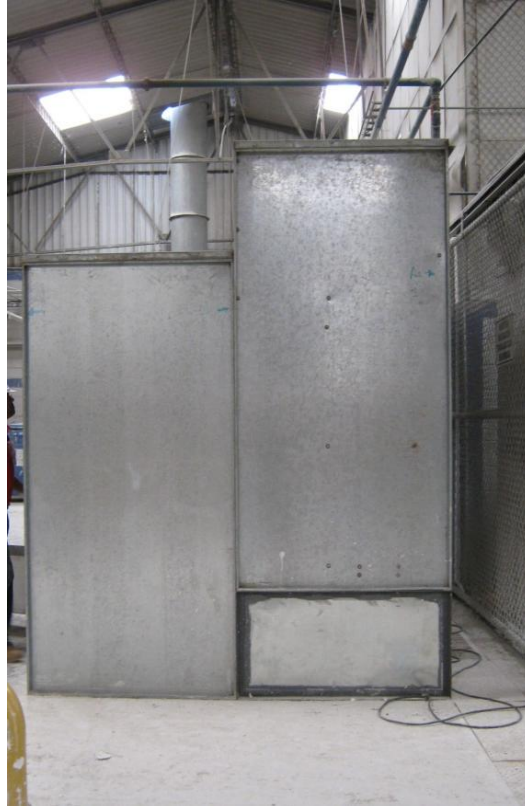
Figura 53: Vista lateral de cabina de esmaltado con cortina de agua armada provisionalmente.

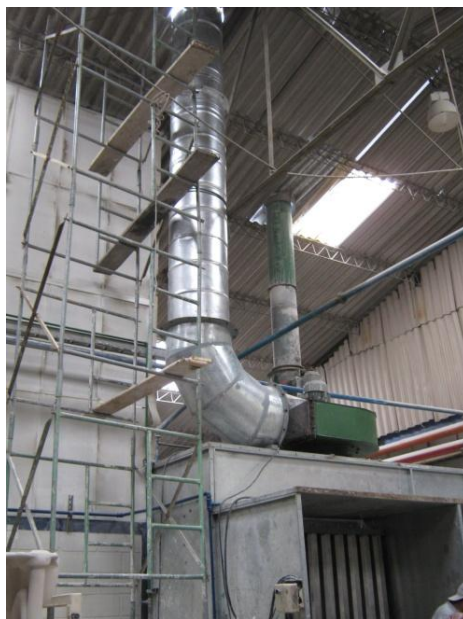
Una vez terminado el ensamblaje de la estructura de la cabina, se procede a realizar el montaje del ventilador y del ducto de descarga de aire hacia el exterior.

Figura 54: Chimenea provisional de cabina de esmaltado con cortina.

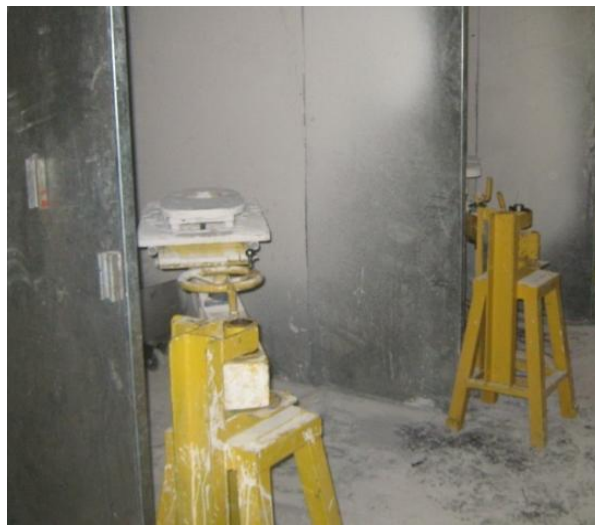
Cuando se termina la parte del ensamble provisional de la cabina de esmaltado doble con cortina de agua, se procede a realizar la instalación de los brazos de esmaltado en cada uno de los puestos de trabajo que tiene la cabina de esmaltado con cortina de agua siguiendo el esquema de ensamble detallado en el **Anexo 8**.

Figura 55: Instalación provisional de los brazos de esmaltado.

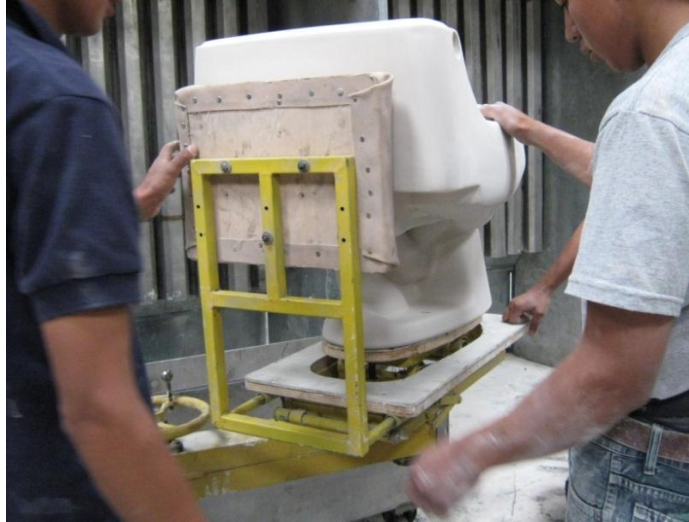
Superada esta fase, se efectúa la prueba de sifoneo, donde se coloca el espaldar para que la pieza se mantenga en su sitio el momento de realizar la inclinación de la mesa del torno para ejecutar el movimiento necesario para el esmaltado del sifón de la pieza.

Figura 58: Colocación de espaldar en la pieza cerámica sobre el brazo de esmaltado.

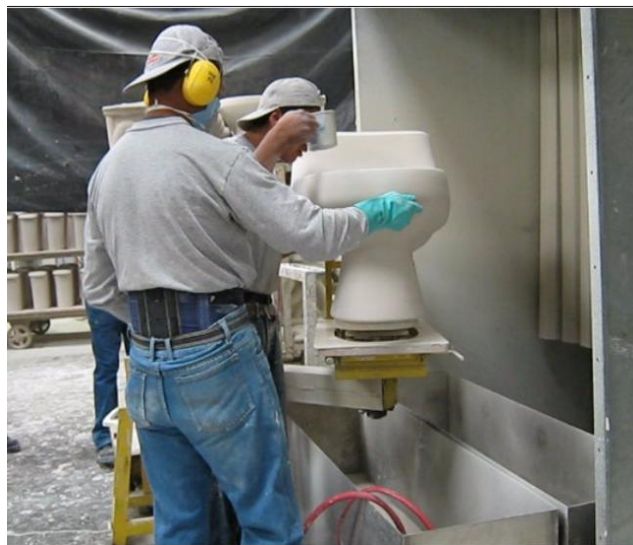
Se ejecuta entonces la prueba, colocando la cantidad suficiente de esmalte dentro del pozo de la pieza.

Figura 59: Colocación de esmalte en la pieza previo al sifoneo.

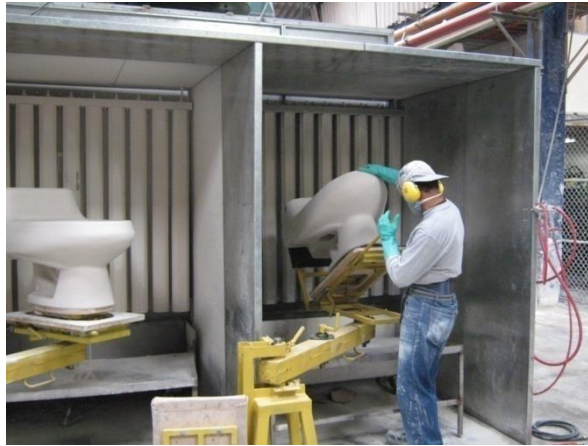
Una vez colocado el esmalte, se procede a realizar la inclinación de la base del torno para generar el movimiento necesario de forma que el esmalte circule por todo el sifón del inodoro, prueba con la cual se constata que la pieza recibe el mismo tratamiento de esmaltado que con el método anterior, pero con la ventaja que se realiza con menos esfuerzo, mano de obra y movimientos.

Figura 60: Realización del sifoneo de la pieza cerámica.

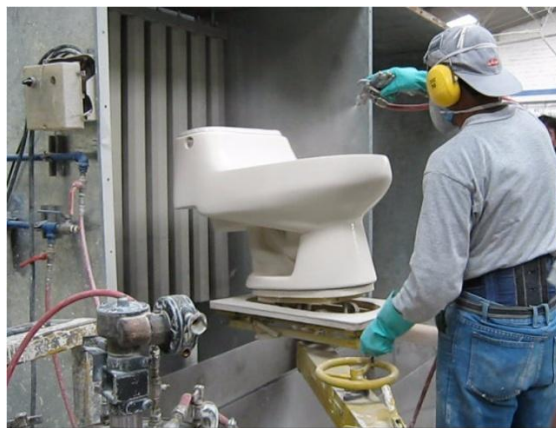
Una vez terminado todo este proceso se realiza el esmaltado de la pieza en sí, se aplica uniformemente esmalte sobre todas las superficies por medio de la pistola accionada por el aire a alta presión que es de presión constante a 115 psi¹⁴.

Figura 61: Esmaltado de pieza cerámica durante las pruebas de funcionamiento.
