Evaluación de la durabilidad de bloques de tierra-cemento-sisal armado, al someterlos a la acción de iones cloruros

Durability of reinforced adobe exposed to chloride ions

R. E. Malavé^(*), M. Gómez^(*), G. Sosa^(*), E. Anzola^(*) y A. Giménez^(*)

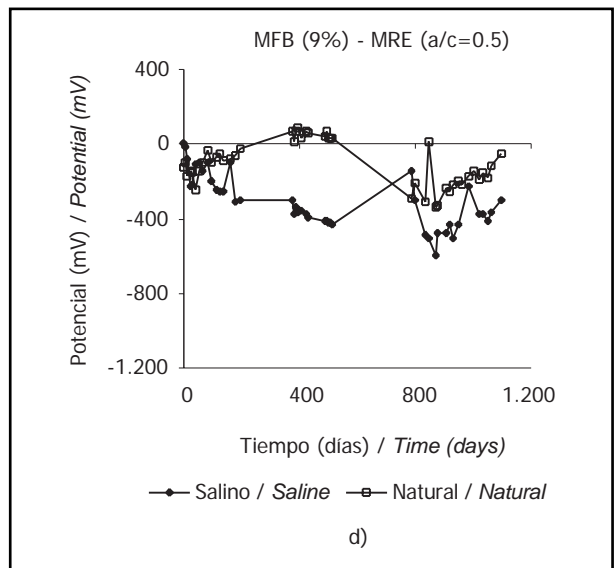
Figura 2. Potencial de corrosión de probetas de tierra-cemento-sisal.
Figure 2. Corrosion potential in adobe specimens.

Los valores de potencial eléctrico medidos en los cuatro tipos de probetas se representan en las gráficas de la Figura 2 (a, b, c, d). Los criterios de evaluación usados fueron los del Manual DURAR-CYTED (2), que expresan un estado de pasividad en la barra de acero para valores mayores a -200 mV y un nivel de daño despreciable. Valores entre -200 mV y -350 mV, indican un estado de incertidumbre en la corrosión del acero y valores menores a -350 mV indican una alta actividad de corrosión en la barra de acero.

Según lo reflejado en la gráfica a) de la Figura 2, los valores de potencial de corrosión para las probetas de tierra-cemento-sisal tipo MFB (9%) – MRE ($a/c=0,4$) expuestas en ambiente salino se mantuvieron en el rango desde -600 mV hasta 0 mV, observándose hasta los 200 días de exposición valores activos ≤ -350 mV, sin embargo después de los 800 días de exposición se observan valores de mayor actividad alrededor de -350 mV o más negativos, lo que indica una variación entre el estado pasivo y una actividad alta de corrosión en el acero de refuerzo. Por otra parte, los valores de potencial de corrosión para las probetas de este mismo tipo expuestas a ambiente natural se mantuvieron en el rango de incertidumbre o de pasividad, por encima de la línea límite de -350 mV.

Los valores de potencial de corrosión correspondientes a las probetas de tierra-cemento-sisal tipo MFB (9%) – MRD ($a/c=0,5$) expuestas en ambiente marino simulado, mostradas en la gráfica b) de la Figura 2, oscilaron en el rango desde -1.100 mV hasta -100 mV, observándose desde los 200 días un acercamiento a valores activos de potencial con mayor tendencia hacia la zona activa de corrosión en el acero de refuerzo. Para las probetas de este mismo tipo expuestas en ambiente natural, estos valores fluctuaron entre -700 mV y -100 mV, lo que revela una actividad de corrosión moderada, con posibles daños por corrosión localizada y una tendencia a la estabilización hacia los días finales de exposición.

The electric potential values measured in the four types of specimens are shown in the graphs in Figure 2 (a, b, c, d). The evaluation criteria used were as set out in the DURAR-CYTED Manual (2), according to which steel bar passivity values higher than -200 mV signify negligible damage. Values from -200 mV to -350 mV signify uncertainty about steel corrosion and values of under -350 mV are indicative of high corrosion activity in the steel.

According to graph a) in Figure 2, the corrosion potential values for MFB (9%) – MRE ($w/c=0.4$) type adobe specimens exposed to a saline environment ranged from -600 to 0 mV, with values of ≤ -350 mV after 200 days; after 800 days, in turn, values of around -350 mV or lower were observed, indicating steadily declining passivity and a high degree of corrosion in the reinforcing steel. The corrosion potential values for this same type of specimens exposed to a natural environment remained in the uncertain or passivity zones, above the -350 -mV threshold.

The corrosion potential values for the MFB (9%) – MRD ($w/c=0.5$) adobe specimens exposed to a simulated marine environment, shown in graph b) in Figure 2, fluctuated from -1100 mV to -100 mV, with active potential values observed in the reinforcing steel after 200 days, when a tendency toward active corrosion was observed. This same type of specimens exposed to a natural environment exhibited values ranging from -700 mV to -100 mV, indicative of moderate corrosion with possible localized corrosion damage and a tendency toward stabilization in the latter days of the assay period.

The corrosion potential values plotted in Figure 2, graph c) for MFA (12%) – MRE ($w/c=0.4$) type adobe specimens exposed to a saline environment ranged from -600

gráfica c) de la Figura 2 oscilaron dentro del rango de -600 mV hasta -250 mV, con una tendencia a acercarse hacia el valor límite -350 mV después de los 200 días de exposición, lo que demuestra una actividad alta de corrosión en las barras de acero de refuerzo y alto riesgo de daño por corrosión en la armadura por ataque de cloruros.

to -250 mV, with a tendency to converge on the -350-mV threshold value after 200 days of exposure, indicating the presence of corrosion in the reinforcing steel bars and a high risk of corrosion damage due to chloride attack.

The corrosion potential for this same type of specimens exposed to a natural environment hovered around values less negative than -250 mV, associated with reinforcement steel passivity and a negligible risk of damage.

Para las probetas de tierra-cemento-sisal tipo MFA (12%) – MRD ($a/c=0,5$) expuestas en ambiente marino simulado los valores de potencial de corrosión representados en la gráfica d) de la Figura 2 se mantuvieron en el rango desde -600 mV hasta -150 mV, con una tendencia al valor límite -350 mV luego de los 200 días de exposición, lo que demuestra una actividad alta de corrosión en las barras de acero y alto riesgo de daño por corrosión en la armadura por ataque de cloruros. Los valores de potencial de corrosión para las probetas de este mismo tipo expuestas a ambiente natural se mantuvieron por encima de -350 mV, valores relacionados a una condición pasiva en el acero y un riesgo de daño despreciable.

The corrosion potential values plotted in Figure 2, graph d) for MFA (12%) – MRD ($w/c=0.5$) type adobe specimens exposed to a saline environment ranged from -600 to 150 mV, with a tendency to converge on the -350-mV threshold value after 200 days of exposure, indicating the presence of corrosion in the reinforcing steel bars and a high risk of corrosion damage due to chloride attack. The corrosion potential for this same type of specimens exposed to a natural environment was consistently higher than -350 mV and therefore associated with reinforcing steel passivity and a negligible risk of damage.

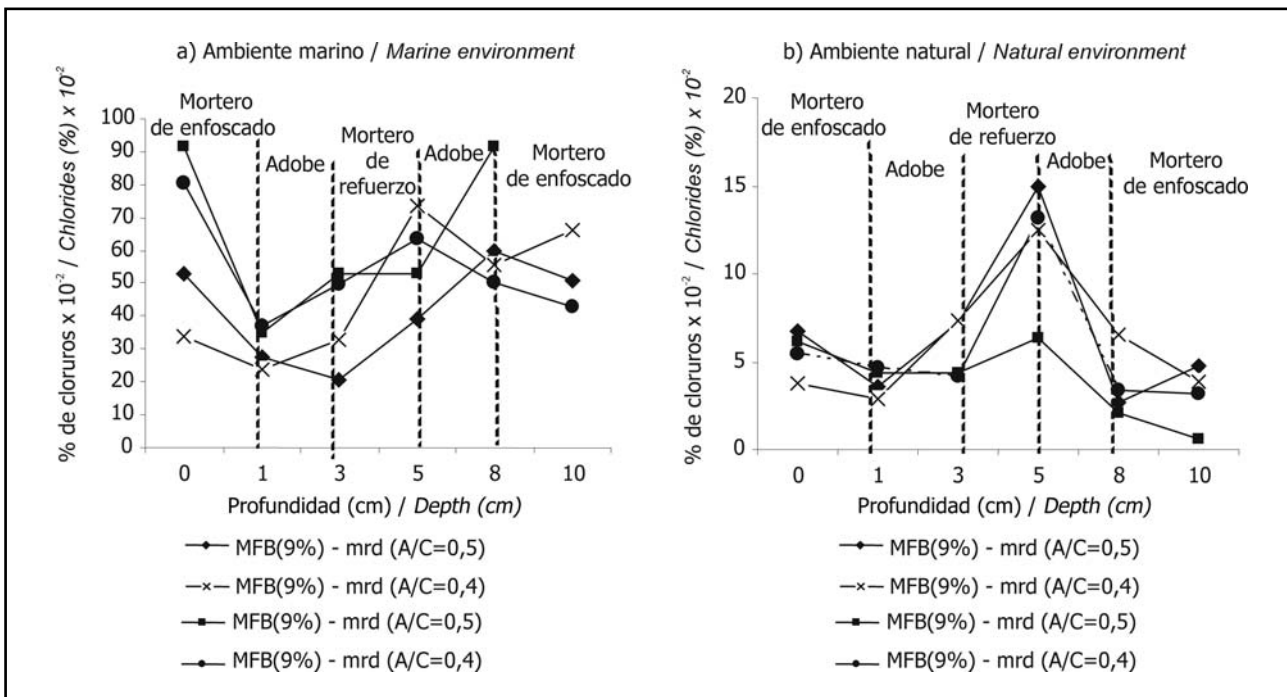
Figura 3. Porcentaje de cloruros por profundidad de extracción a los 1.000 días de exposición.
 Figure 3. Chloride content (per cent) vs depth after 1,000 days of exposure.

Las muestras del polvillo extraídas de los morteros de refuerzo de las probetas a los 1.000 días de exposición, tanto en ambiente natural como en ambiente marino, reportaron porcentajes de cloruros libres superiores al requerido para la despasivación del acero, sólo las probetas MFA (12%) en ambiente natural arrojaron un valor levemente inferior, esto es de 0,0435% para MFA (12%) – MRD (a/c=0,5) y 0,0420% para MFA (12%) – MRD (a/c=0,4). En las gráficas a y b de la Figura 3 se presentan los porcentajes de cloruros en función de la profundidad, observándose en la gráfica a) que en todos los casos los cloruros están por encima de 0,2%. Para el caso del ambiente natural, en la gráfica b), los valores que están por encima del rango de pasivación (0,05%-0,1%) corresponden al mortero de refuerzo (5 cm de profundidad), indicando que los cloruros lograron penetrar y acumularse alrededor de la barra.

The 1,000-day powdery samples taken from the reinforcement mortar in specimens exposed to both natural and marine environmental conditions showed free chloride values above the threshold required to depassivate steel. The sole exceptions were the MFA (12%) natural environment specimens, which had slightly lower values, i.e., 0.0435% for MFA (12%) –MRD (w/c=0.5) and 0.0420% for MFA (12%) – MRD (w/c=0.4). Chloride percentage is plotted versus depth in Figure 3, graphs a and b. Note that in graph a) chloride content exceeds 0.2% in all cases. Under natural environmental conditions, graph b), the values falling outside the passivation range (0.05% to 0.1%) correspond to the reinforcement mortar (5 cm deep), indicating that the chloride ions were able to penetrate and accumulate around the rebar.
