estacionamientos subterráneos en Madrid - España

JOSE MANUEL LOPEZ SAIZ

sinopsis

estacionamiento de Calvo Sotelo

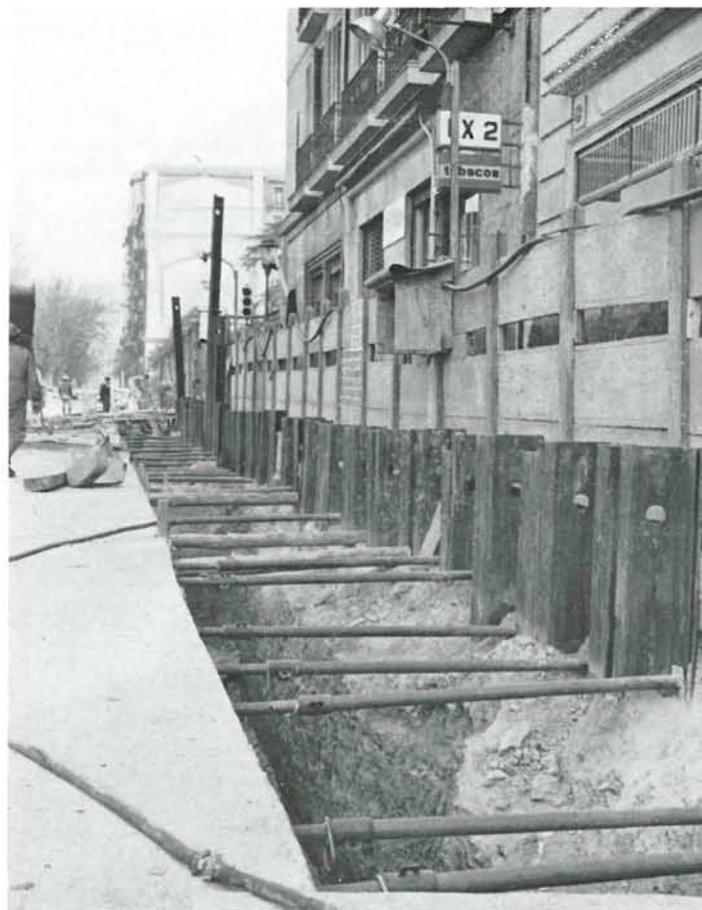
Antes de decidir definitivamente el sistema estructural y el proceso constructivo se ejecutaron sondeos en la zona de obras, sondeos que dieron un corte bastante complicado (fig. 5); sin embargo, no detectaron la presencia de agua. Las noticias que se tenían acerca de esa zona indicaban que por ser toda la vaguada de la Castellana un cauce antiguo, debía correr por él un arroyo subterráneo. Se efectuó un pozo de $1,50 \times 1,50$, con profundidad de 14 metros, en el cual apareció agua a los 12 m, aproximadamente, pero en pequeña cantidad, lo que hizo suponer que serían aguas colgadas.

Con todos estos datos se preparó un corte del terreno semejante al de la figura 5, el cual está ya modificado con las observaciones efectuadas durante la excavación general.

En este corte se observa la presencia de una capa de arenas con aguas colgadas, pero alimentada por los colectores de las fincas colindantes, que tienen una cantidad de fugas de casi un 50 %. Este agua, a su vez, se transmitía a través de las grietas en la arcilla sobreconsolidada adyacentes, a otras capas de arena. Sin embargo, ninguno de los sondeos interesó a estas capas, debido a que el hacer sondeos junto a los edificios era más complicado y no se consideró necesario, por no creerse que los colectores de los edificios estuvieran en tan mal estado. La experiencia obtenida en este estacionamiento nos ha servido para no confiar en estas impresiones y efectuar sondeos junto a los colectores para comprobar su estanquidad.

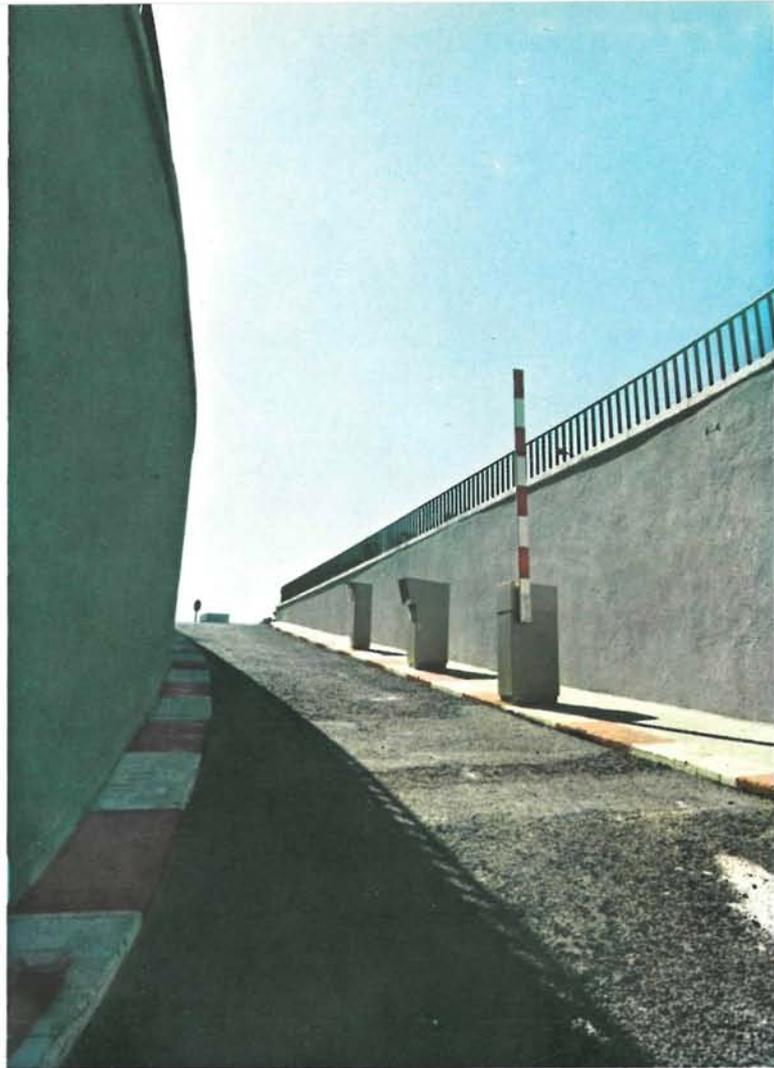
Los acabados se han sostenido dentro de una línea de funcionalidad que creemos la correcta en este tipo de construcciones (figuras 14 y 15).

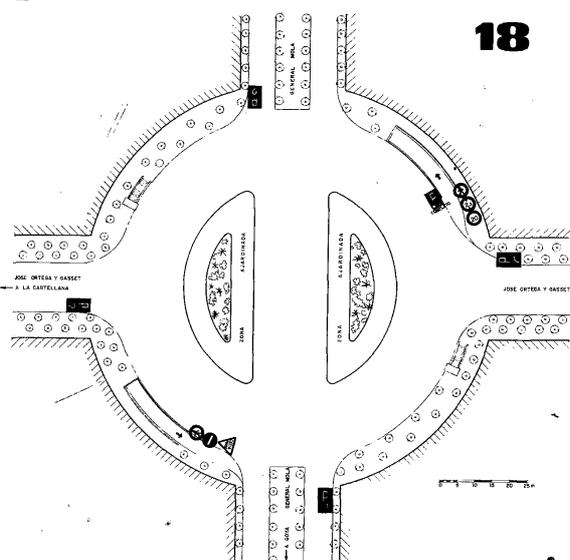
Su esquema funcional en planta se organiza sobre un módulo básico de estacionamiento de $2,50 \times 5,00$ metros, para vehículos con distancia de giro entre bordillos de 16,00, con pasillos de doble circulación de 6 m de anchura, y estacionamiento a 90° , con plazas enfrentadas (figs. 18 y 19).

El esquema estructural se moduló en luces de $7,80 \times 8,00$ m, siguiendo el esquema funcional (figs. 18 y 19) con forjado a base de losas planas sin vigas, tanto en cubierta como en la planta intermedia, en donde el forjado es aligerado mediante piezas cerámicas, tipo DOMO.

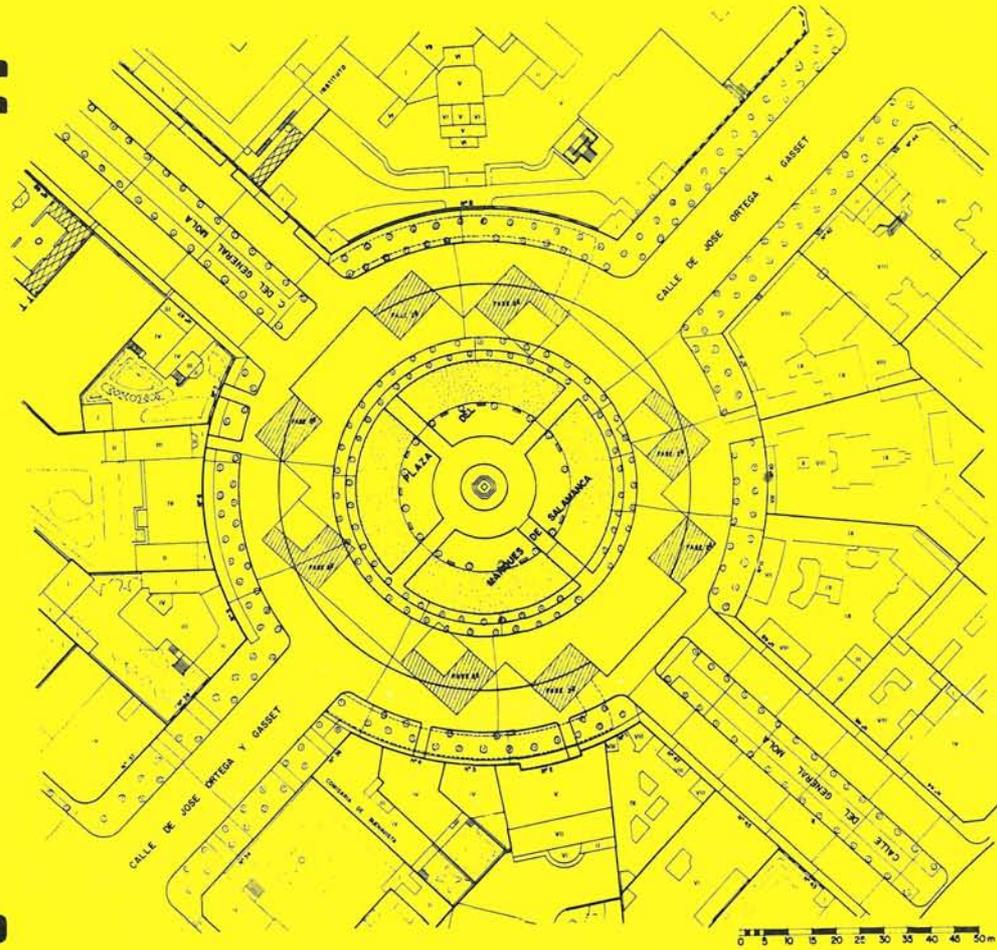
20

Debido a imposiciones de tráfico (no se cortó la circulación por la plaza en ningún momento) el estacionamiento hubo de hacerse en dos etapas (fig. 20), lo que determinó un plazo de ejecución bastante largo que se podría haber reducido sustancialmente de haberse podido efectuar en una sola fase.

Gracias a no existir edificios en la proximidad del estacionamiento, y debido a que la circulación no pasa cerca de las excavaciones más que en la primera fase y sólo en zonas de ángulo (fig. 20), siempre mucho más estables, se ejecutó la excavación a cielo abierto, dejando los laterales ataluzados y ejecutando posteriormente los muros por bataches de 4,00 m, ejecutados mediante encofrados metálicos de una sola pieza (figs. 21 y 22), utilizando para la excavación de los bataches una excavadora O&K que al mismo tiempo se empleaba para el desencofrado y transporte de los moldes metálicos.

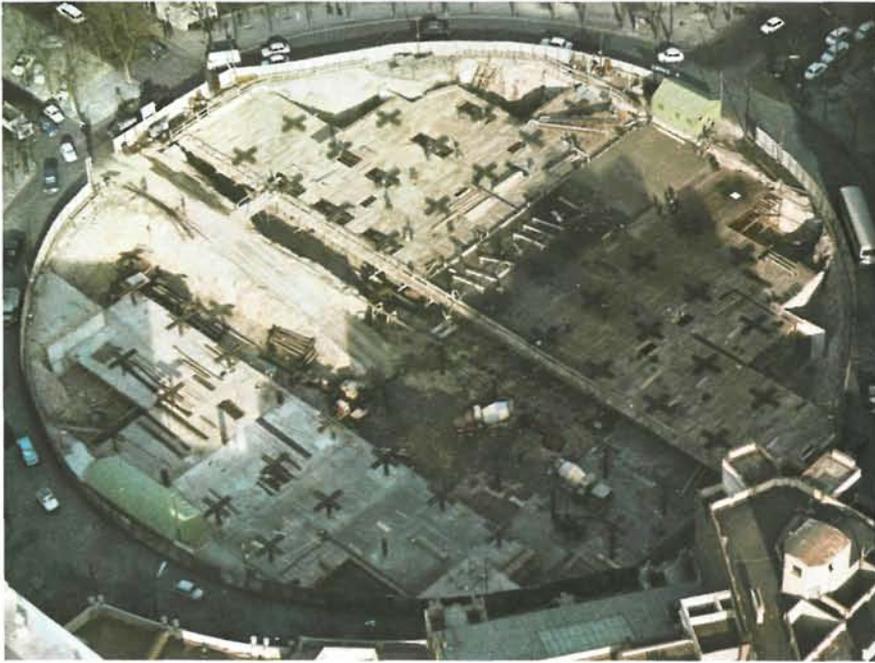
Acabada la excavación principal se excavaron pozos para las zapatas, hormigonado de éstas y ejecución de los forjados planos mediante encofrados especialmente estudiados (figs. 23 y 24).

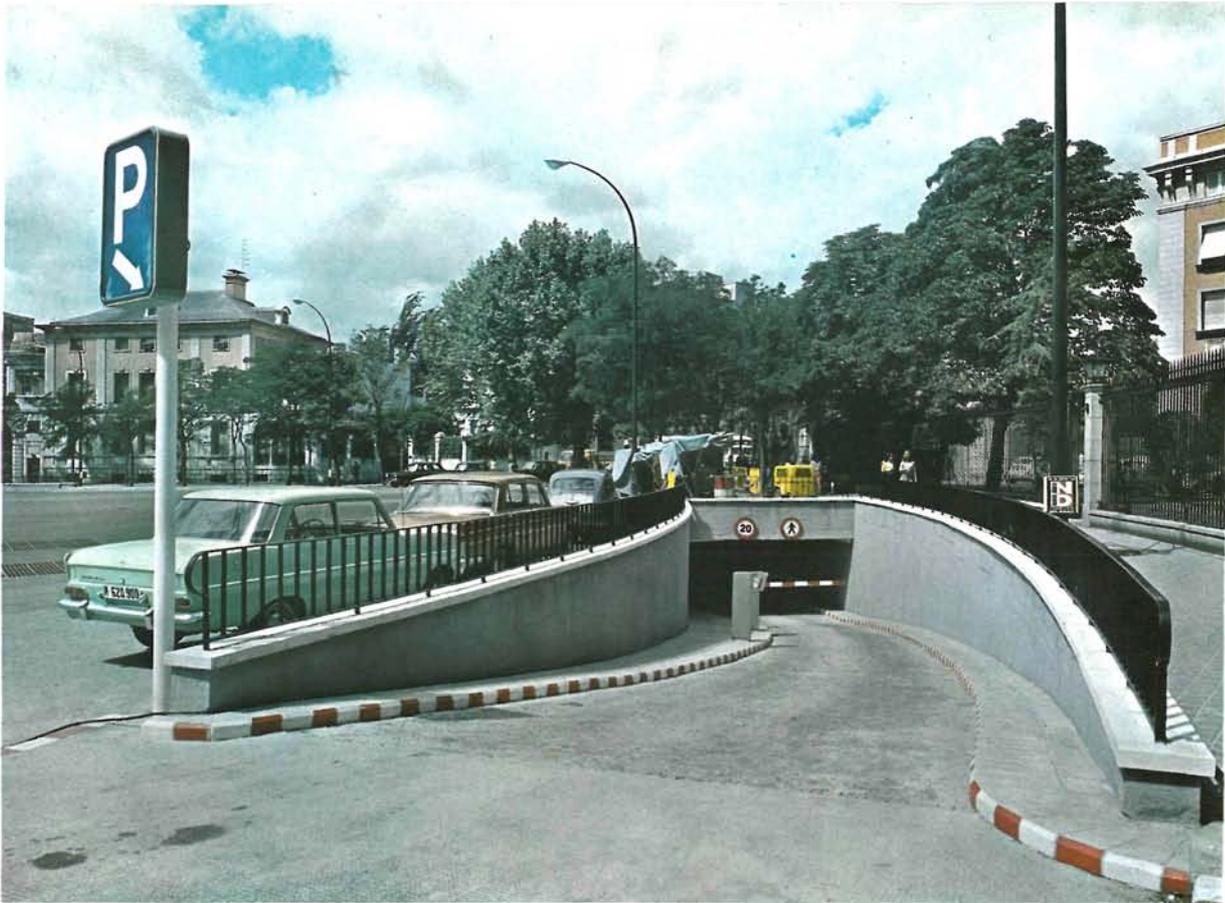
La terminación del estacionamiento es funcional, y una señalización apropiada favorece una fácil circulación dentro del mismo (figs. 26 a 28).

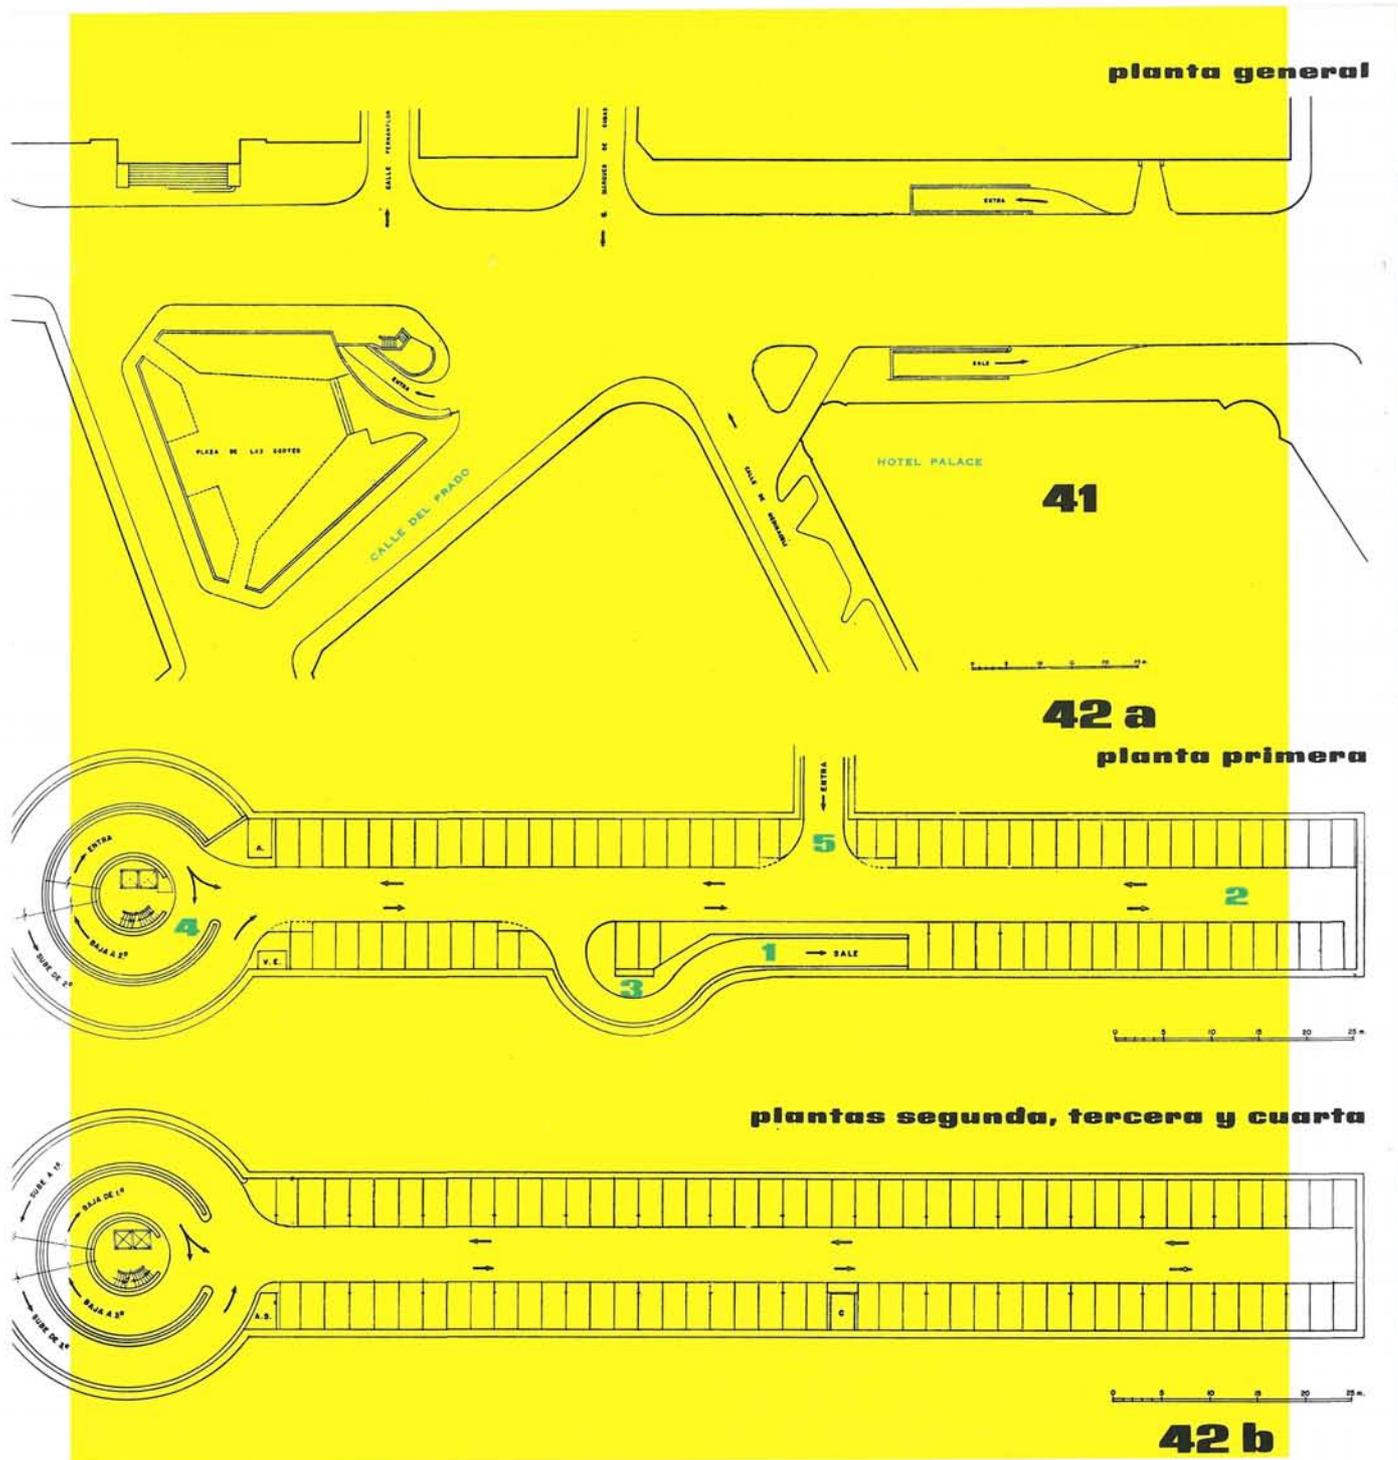
En estas condiciones se estudiaron varias soluciones hasta llegar a la definitiva que ocupa, en longitud, desde los actuales jardines hasta la Plaza de Cánovas del Castillo, y en anchura, los 2/3 de la plaza más próximos al Hotel Palace (fig. 41).

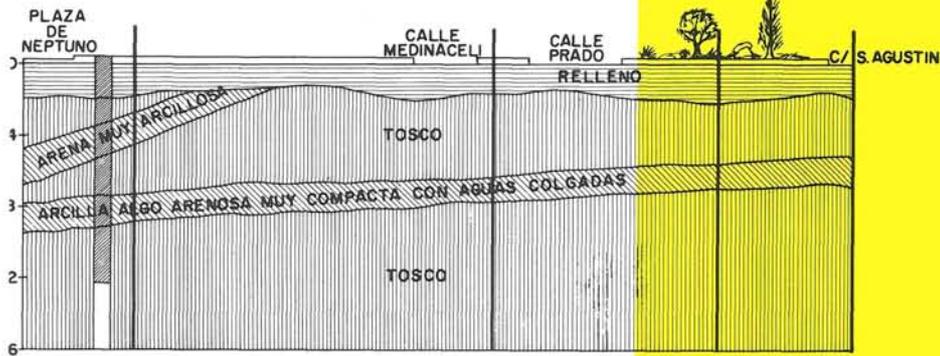
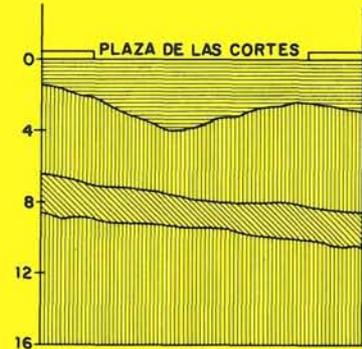
50

SECCION LONGITUDINAL

SECCION TRANSVERSAL

Los sondeos efectuados indicaban que el terreno (fig. 50), con excepción de los dos primeros metros de relleno, era un «tosco» muy duro, es decir, una arcilla sobreconsolidada, con mayor o menor proporción de arena, apareciendo aguas colgadas en las vetas más arenosas. Sin embargo, este agua colgada no estaba alimentada por la zona del Hotel Palace, sino más bien provenía de la Carrera de San Jerónimo. Al mismo tiempo se realizaron unos pozos de $1,50 \times 1,50$ m en los que se hicieron pruebas de agotamientos, las cuales indicaron que la cantidad de agua era muy pequeña y su alimentación lenta por ser el terreno muy impermeable.

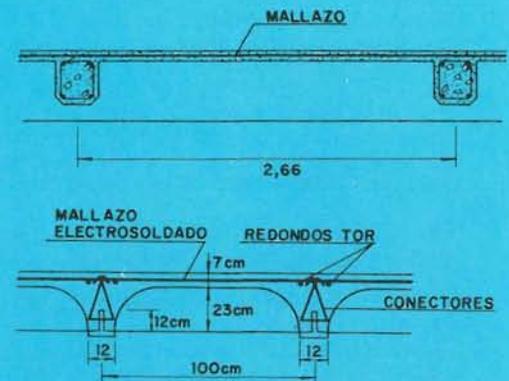
64

SECCION TRANSVERSAL

El forjado está constituido de viguetas de hormigón pretensado tipo SAHE, de 12 cm de canto, entre las cuales se colocaban bovedillas metálicas que se recuperaban una vez hormigonada la capa de compresión (fig. 63). El forjado así construido tenía 30 cm de espesor (fig. 64). La estructura se ejecutó a base de vigas y pilares de hormigón, siendo éstos de 30 cm de espesor por 40 ó 45 de profundidad y aquéllas de 45 × 45, lo cual favorecía sobremanera el sistema de encofrado (fig. 65).
