# Efectos de la rehabilitación energética sobre las primeras torres residenciales de Gipuzkoa (1958-1974). Notas para los arqueólogos del futuro

## *Effects of the energy rehabilitation on the first residential towers in Gipuzkoa (1958-1974). Some notes for the archaeologists of the future*

L. Etxepare (\*), E.J. Uranga (\*), M. Sagarna (\*), I. Lizundia (\*)

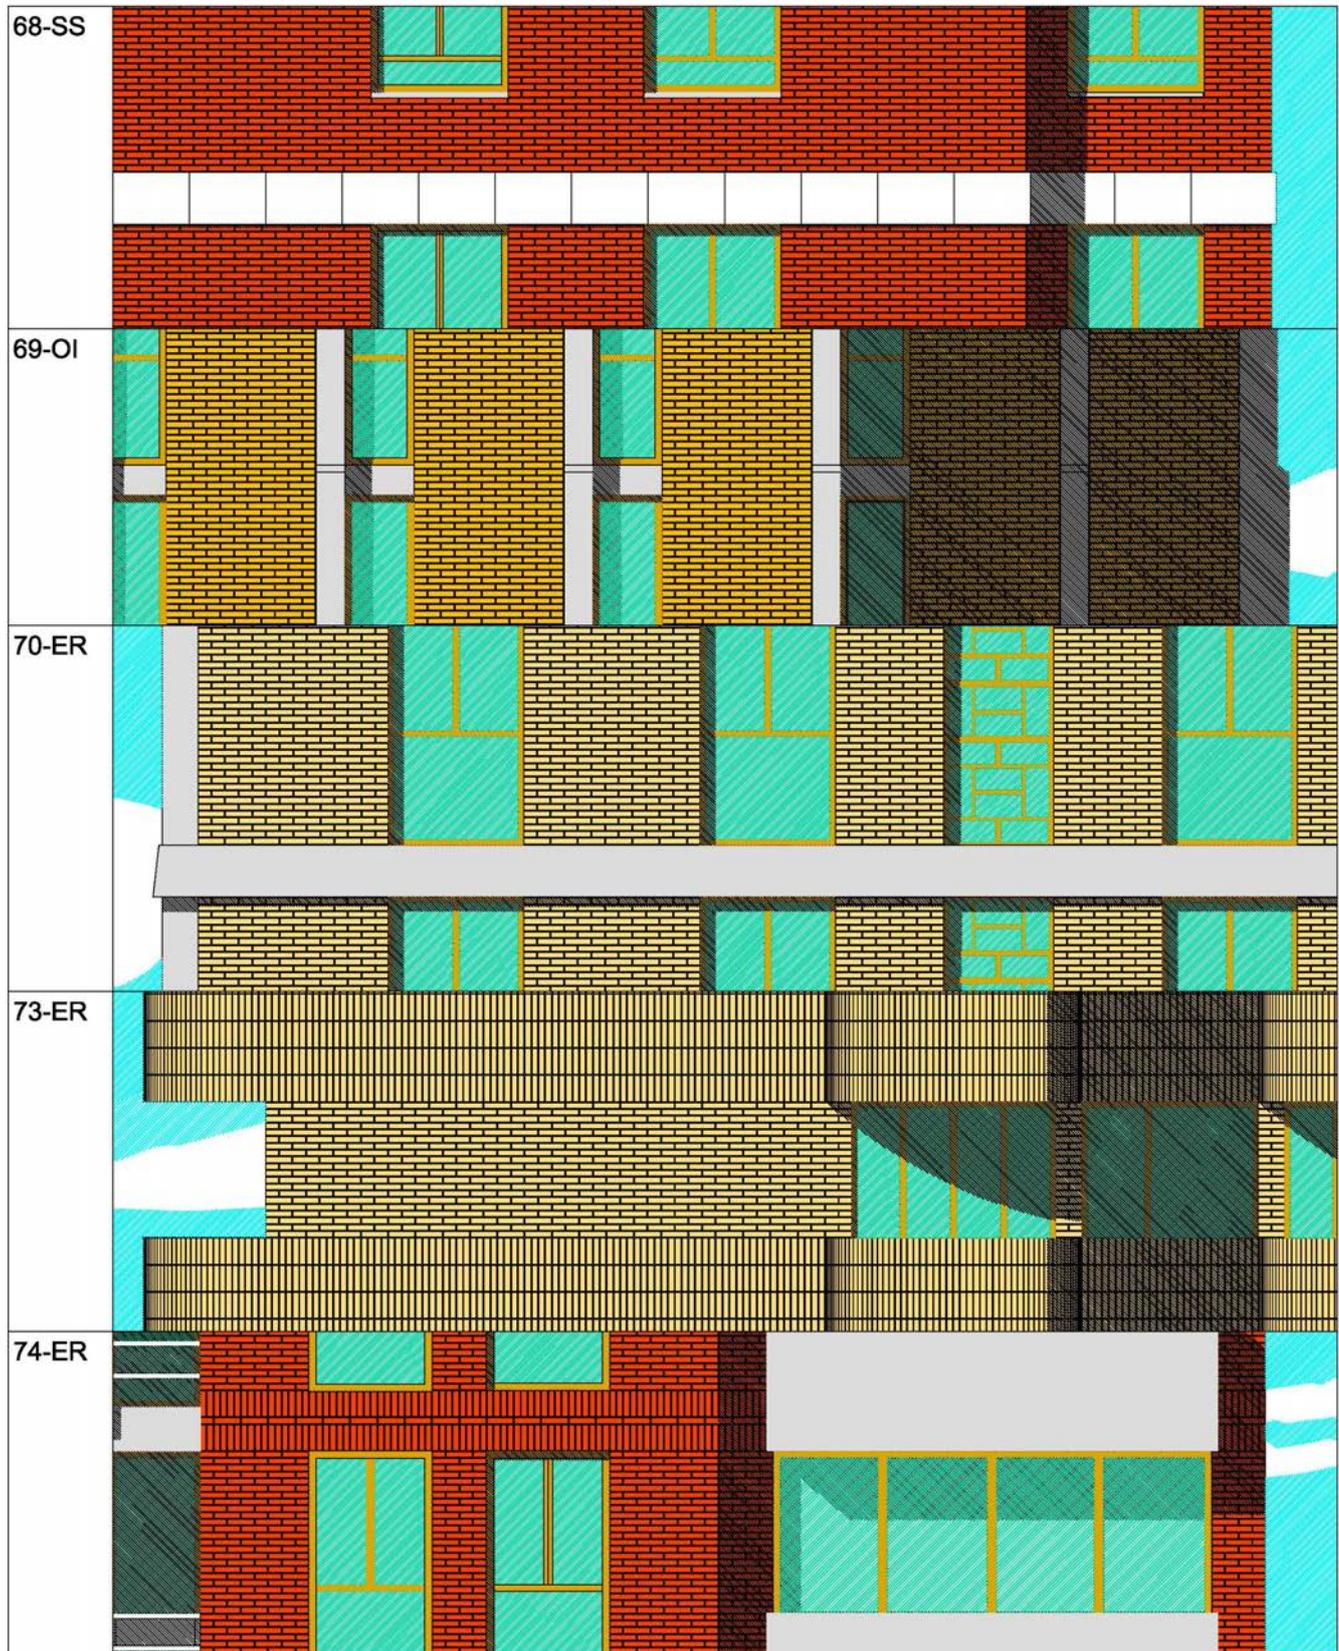
Figura 5. Composiciones originales recientemente ocultadas como consecuencia de la rehabilitación (2015-17).

presencia de los elementos estructurales (ver figura 5). La solución constructiva de estas envolventes incorporaba así un argumento compositivo que no debería ser subestimado.

Fue la solución empleada para poner en evidencia la relación entre forjados y fábrica, que experimentó, a su vez, una evolución: si bien en los años 50 el forjado asomaba a la fachada sin mayor grosor que el de su canto real, en las torres de viviendas guipuzcoanas, el elemento fue concebido con un faldón que colgaba de su borde, y que cumplía a su vez una doble misión: acentuar la estratificación de los pisos, por un lado, y servir como cabezal de los huecos, resueltos mediante el propio faldón, sin necesidad de incorporar dinteles (ver caso 68-EI). En el caso 68-SS, el faldón quedaría recubierto mediante una plaqueta de piedra adherida con mortero cola (ver figura 5).

Inversamente a la solución anterior, los frentes de forjados quedarían revestidos por hiladas de ladrillo caravista dispuesto a sogas, y serían precisamente los postes perimetrales los que emergerían al exterior, manifestando la solidez y capacidad de la estructura. En ocasiones adoptaban rasgos expresivos, como si de los contrafuertes de una iglesia gótica se tratase. Así sucede en el caso 69-OI, donde los postes perimetrales recorren verticalmente toda la fachada, marcando unas acentuadas sombras que dotan de profundidad a la misma (ver figura 5).

posición a base de paños de ladrillo caravista dispuesto a soga, y de otra serie de paños que recubren los antepechos de hormigón curvos, mediante plaquetas dispuestas a sardinel y a junta vertical corrida, poniendo en evidencia el carácter no estructural del paño en cuestión (ver figura 5).

que fuera a recubrir: postes, cantos de forjado o pantallas. Los cantos de forjado podían ser revestidos con ladrillo recortado dispuesto a sogas, aparentando ser una fábrica portante (70-DE), o disponiendo dos hiladas a sardinel (68-AR), entre las cuales podía intercalarse una hilera de ladrillos dispuestos a sogas (74-ER). Los dinteles de los huecos quedaban resueltos con una hilera de ladrillos dispuestos a sardinel, y el revestimiento de los postes era resuelto sin recurrir a ninguna otra disposición ni aparejo.
