# CONSTRUCCION DE UN RADIOFARO (DVOR/DME) PARA LA NAVEGACION AEREA EN ARTA, MALLORCA (ESPAÑA)

(CONSTRUCTION OF A RADIO BEACON (DVOR/DME) FOR AIRCRAFT TRAFFIC  
IN ARTA/MALLORCA/SPAIN)

Miguel Angel Duque Renilla, Ingeniero autor del proyecto  
Carlos Ceballos Díaz, Ingeniero Director de la Obra  
Ministerio de Transportes, Turismo y Comunicaciones

Víctor Ríos Berrazueta, Jefe Departamento de Estructuras  
Luis Casas Alvarez, Ingeniero Cálculo de Estructuras  
Antonio Ruiz de la Torre, Ingeniero Jefe de Obra  
Dragados y Construcciones, S. A.

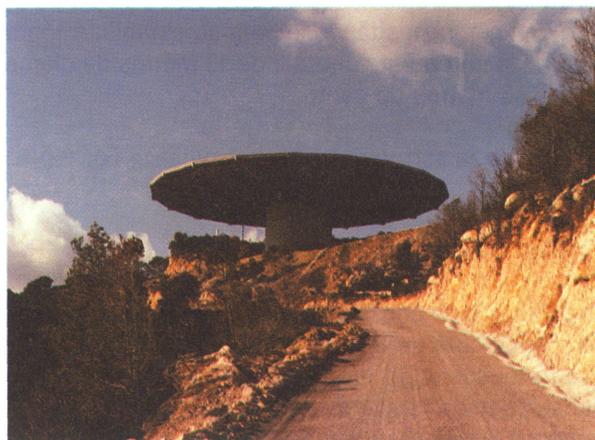
Figura 1. Vista general del radiofaro

Dentro del Plan General de construcción de nuevas instalaciones, de la Dirección General de Aviación Civil, dependiente del Ministerio de Transportes, Turismo y Comunicaciones, para mejorar las condiciones de navegación aérea en España, figuraba la instalación de un radiofaro en la Zona Noreste de la isla de Mallorca, en las proximidades de Artá. (Figura 1)

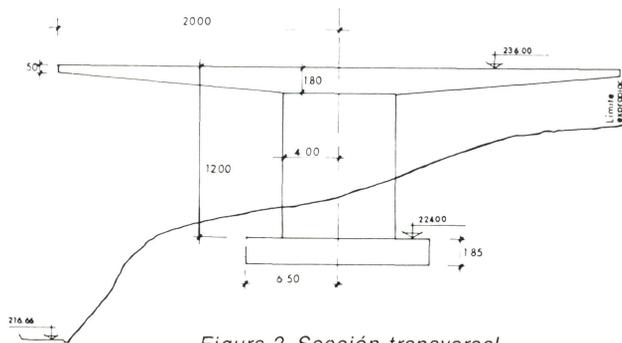
Figura 2. Sección transversal

La estructura del radiofaro consiste fundamentalmente en un edificio circular de 10 metros de altura y 8 metros de diámetro, coronado por una plataforma circular horizontal de 40 metros de diámetro. La plataforma circular de 40 metros se compone de 20 vigas radiales de 16 metros de voladizo cada una, sobre las que apoya una losa con una malla metálica que sirve de contraentena para los aviones, estando en el interior del edificio alojados los equipos de emisión e interpretación de señales eléctricas. (Figura 2)

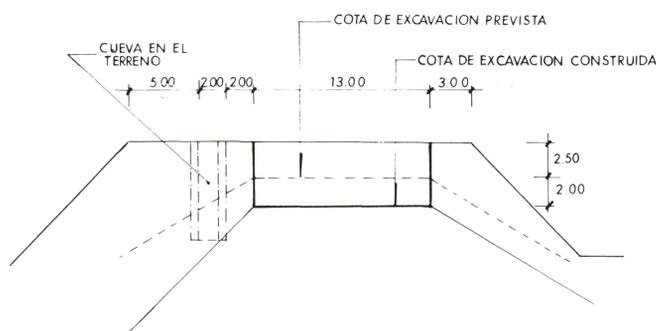
Figura 3. Sección de excavación de zapata

Iniciada la excavación de la zapata, apareció tangente a la posición de la misma, una cueva de aproximadamente 2 metros de ancho y 11 metros de largo que obligó a bajar la cota inferior de la zapata, dos metros más de lo previsto, con el fin de garantizar el buen asiento de la misma sobre el terreno. Asimismo, con esta medida, se aumentaba el resguardo de la zapata respecto al talud de la carretera de acceso. (Figura 3)

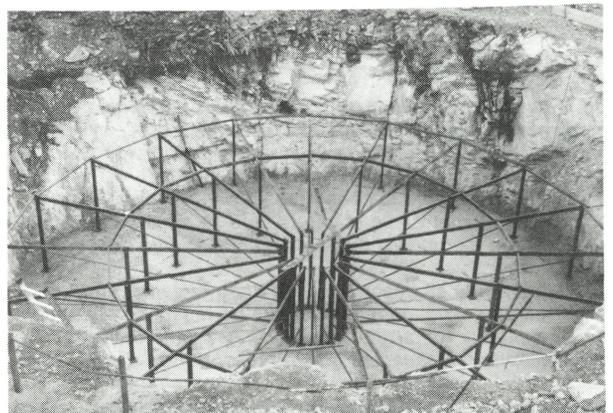
Figura 4. Excavación de zapata y bastidor soporte de la armadura superior

Debido al gran canto de la zapata (1,85 metros), fue necesario disponer una verdadera estructura metálica, que sirviera de soporte de la armadura superior de la zapata. Se consideró como más idóneo el que dicha estructura estuviera formada por una serie de pórticos radiales, por lo que la armadura se dispuso también en dirección radial y transversal. (Figura 4)

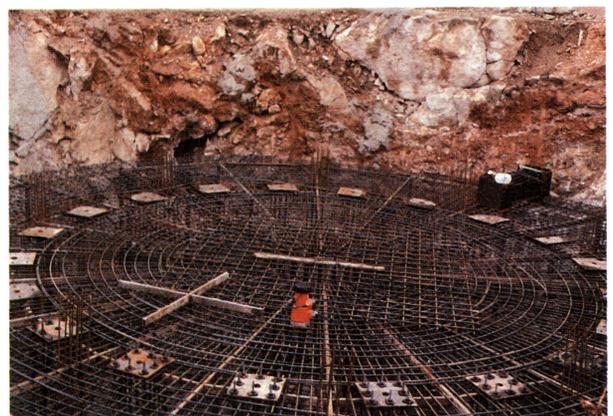
Figura 5. Disposición radial de la armadura de cimentación y placas de anclaje de pilares

Debajo de la posición de los pilares se dispuso una segunda malla, con el fin de aumentar la resistencia al arrancamiento del hormigón, ya que éstos debido a la acción del viento están sometidos alternativamente a esfuerzos de tracción y de compresión. Este efecto hacía especialmente importante el diseño y cálculo de los anclajes, que se componen de dos placas metálicas: una de asiento en contacto con la zapata, de  $500 \times 500 \times 15$  mm, anclada a la misma con cuatro horquillas  $\varnothing 16$ ; y una segunda, de base de los pilares, de

$450 \times 450 \times 25$  mm, anclada asimismo a la zapata con 8 pernos  $\varnothing 25$ , de 1,60 m de longitud roscados en sus 20 cm superiores. Finalmente ambas placas se soldaron en todo su contorno. (Figura 5)

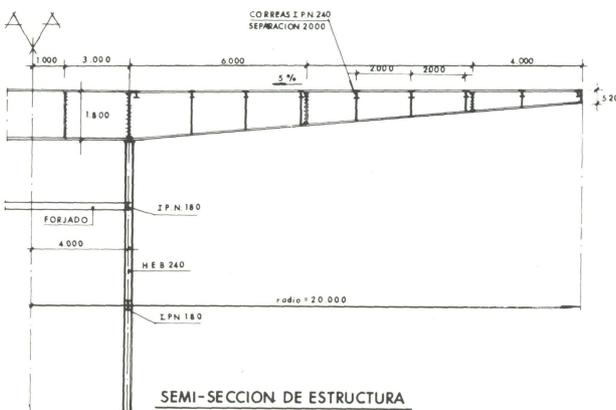
Figura 6. Semi-sección de estructura

Se trata de vigas metálicas armadas, de canto variable entre 1,80 m y 0,50 m cuyas alas superior e inferior se unen entre sí todas ellas en la parte superior del edificio circular, formando un tambor de 8,00 m de diámetro rigidizado interiormente por las alas de las vigas, que se prolongan en su interior hasta 1,00 metro del centro del mismo. Estos dos discos, superior e inferior del tambor, son los que absorben las tracciones y compresiones a que están sometidas las alas de las vigas. (Figura 6)

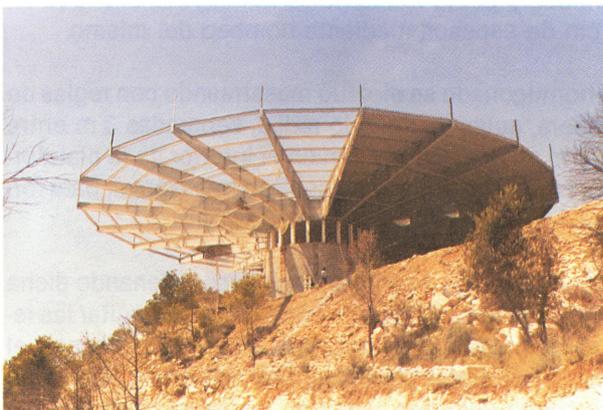
Figura 7. Disposición de vigas, correas y chapa metálica

La plataforma se completa con una disposición de correas, transversalmente a las vigas, situadas cada 2,00 metros, sobre las que apoya una chapa grecada, que sirve de encofrado perdido de la losa de 3 cm y la malla metálica que hace la contraantena. (Figura 7)

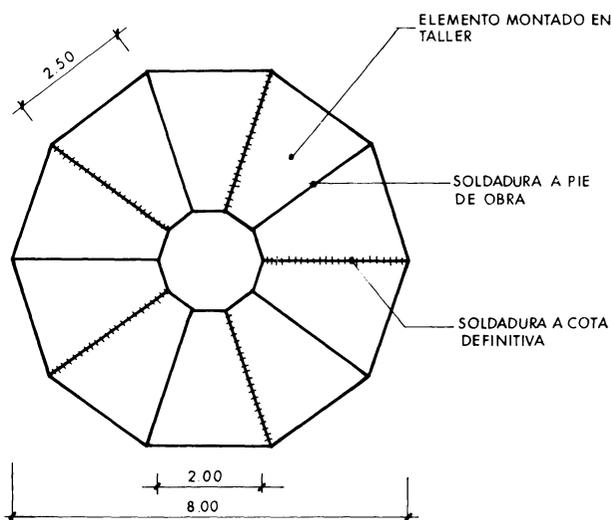
Figura 8. Planta de despiece de gajos del tambor central

El tambor central de 8,00 m de diámetro y 1,80 metros de altura, venía de taller fabricado en 10 gajos (a cada uno de los cuales se soldarán posteriormente dos vigas) los cuales, a pie de obra, se fueron soldando de dos en dos, con el fin de reducir el número de elevaciones con la grúa y el número de soldaduras de los mismos en altura. (Figura 8)

Estos cinco trozos del tambor fueron izados sucesivamente con una grúa automovil, soldándose entre sí y a los pilares de la estructura. De esta forma quedaba completada toda la zona central, a excepción de los dos discos centrales del mismo (de 2 m de diámetro cada uno, inferior y superior) que fueron posteriormente soldados el tambor, el cual de esta forma quedaba completo.

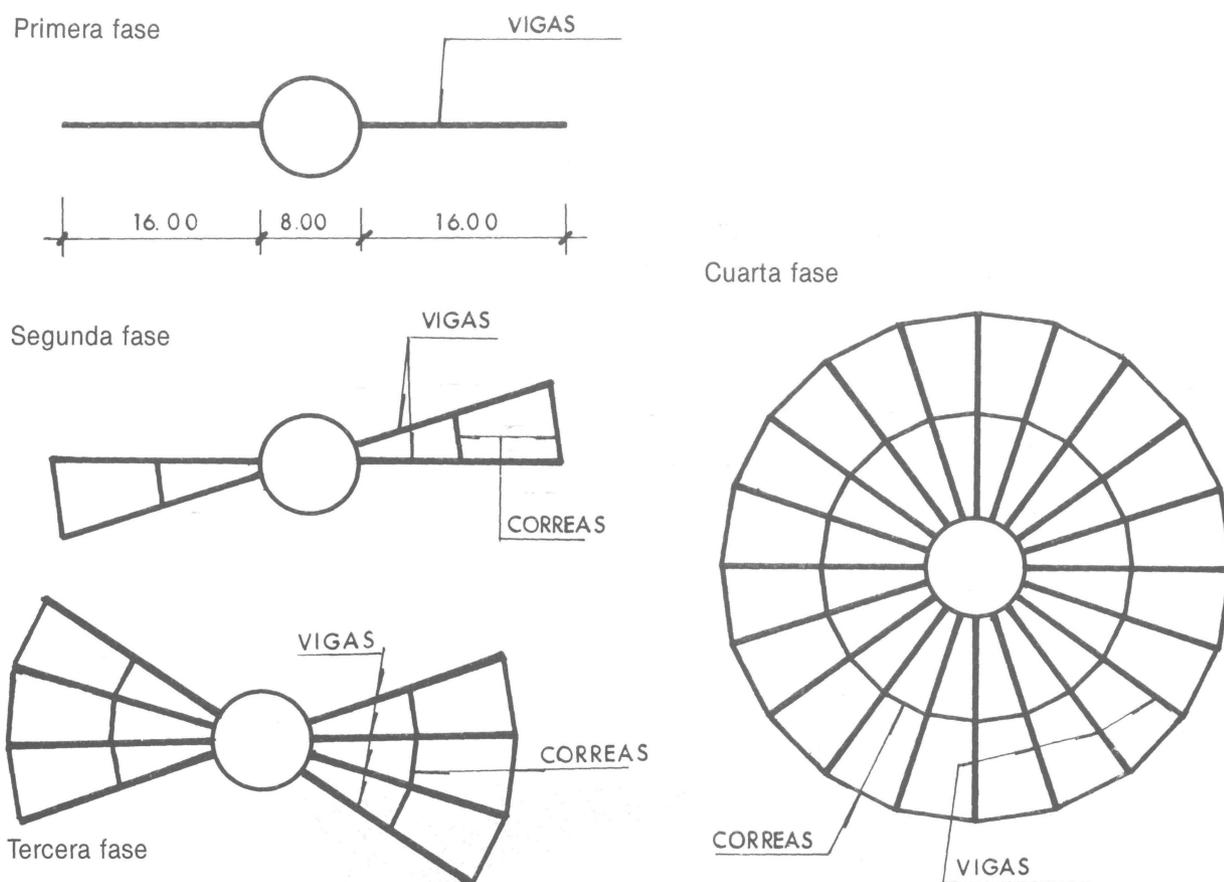
Figura 9. Planta de estructura fases de montaje de vigas

La secuencia de montaje fue el ir alternativamente montando vigas opuestas, con el fin de equilibrar lo más posible las cargas sobre el tambor central. (Figura 9)

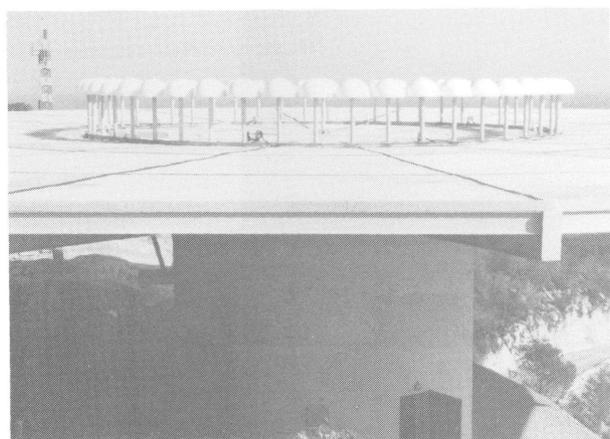
Figura 10. Losa de hormigón terminada y aparatos de control de navegación

El hormigonado se efectuó maestreado con reglas de madera, guías en sentido radial, separadas 3 m entre sí (5 m en el exterior y 1 m en el interior de la plataforma) con otras a su vez en sentido transversal, para formar una retícula.

El hormigonado se efectuó entonces rellenando dicha retícula al tresbolillo, para posteriormente quitar las reglas de madera, y hormigonar las restantes contra el propio hormigón. De esta forma se consiguió un hormigonado uniforme, evitando juntas radiales que pudieran haberse producido. (Figura 10)
