SINTEF Fag

Boligeieres beslutningsprosesser ved oppgradering

Systematisk EnergiOppgradering av småhus – SEOPP

Emneord: energipppgradering, eneboliger, beboerperspektiv

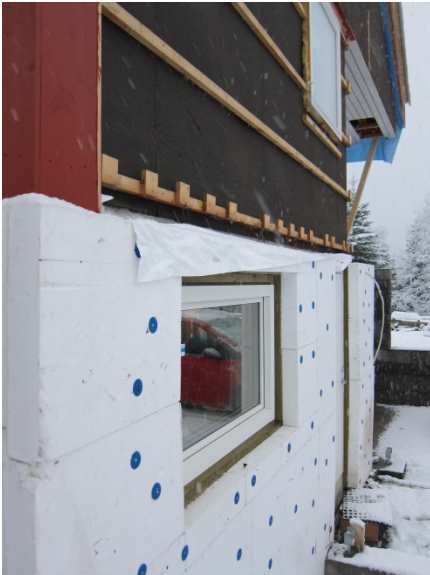
Isterdalen. Bilde 1: Utvendig etterisolering av kjeller

I huset i Isterdalen ble det gjort omfattende tiltak for å nå passivhusstandard. I taket på eneboligen var det tidligere 20 cm isolasjon. Over den gamle taktroen ble det lagt en ny dampbrems og blåst inn 30 cm med isolasjon mellom I-bjelker. I-bjelkene skulle bære det nye taket. Vinduene ble byttet ut til 3-lags PH-vinduer. Under kjellergulvet ble det isolert med 5 cm isopor på 80-tallet, 12.5 cm med Neopor ble lagt på gulvet for å forbedre isolasjonen mot grunnen. På kjellermuren ble veggene isolert med 25 cm isolasjon (Rockwool drensplate) utvendig og 7 cm innvendig. På treveggene ble det etterisolert med 25 cm Rockwool Flexsystem. For å dekke kravet om fornybar energi til oppvarming av vann skal de installere luft-til vann-varmepumpe sørge for oppvarming i gulv og forvarming av varmtvann.

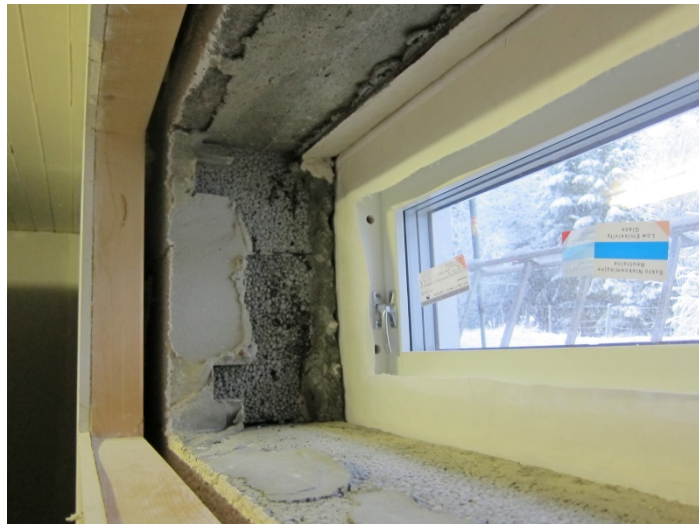
Bilde 2: Kjellervegg innvendig, nytt vindu og 7 cm innvendig utføring

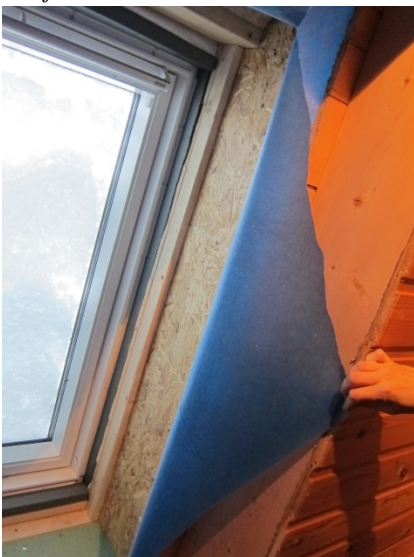
Isterdalen. Bilde 3: Nytt takvindu, 30 cm innblåst isolasjon mellom I-bjelker. Dampbrems ble etablert opp på gammelt tak.

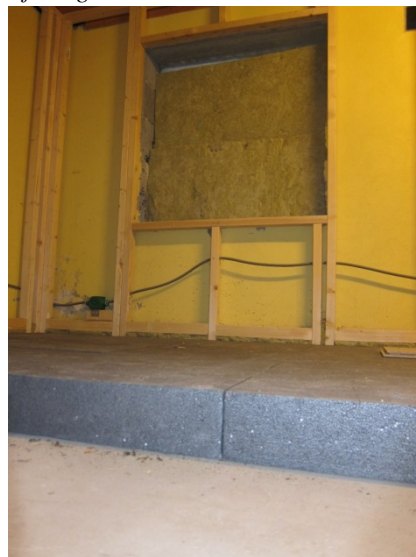
Bilde 4: Isolering med Neopor 12,5 cm oppå kjellergulv, utlekting på innsiden, 7cm

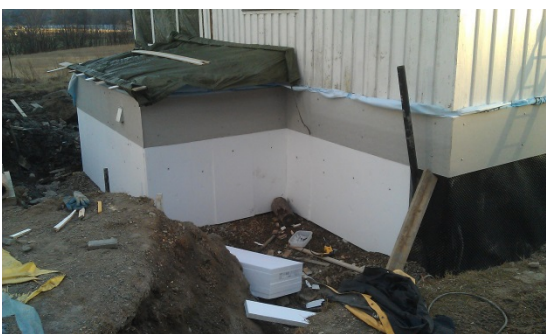
Rissa. Bilde 1: Drenering og etterisolering av kjellervegg

Huset på Rissa hadde tidligere energiklasse F eller G. Det ble gjennomført omfattende tiltak. Det ble ribbet ut- og innvendig inn til bærekonstruksjonen, så utvendig etterisolert med innblåst cellulose ca. 10–15 cm, tykkelsen varierte, og 5 cm cellulosematter innvendig. Cellulose som isolasjon ble valgt på grunn av materialets egenskap til å kunne tilpasse seg ujevne, skjeve vegger og sine fuktregulerende egenskaper. Isolasjonen i veggen ble for knapp til å kunne nå passivhusstandard. Taket fra 2008 ble skiftet av forrige eier og la føringer for hvor mye man kunne etterisolere veggen utvendig, og det ble til slutt et veldig lite takutstikk igjen. Hadde ikke taket lagt begrensninger, hadde man valgt et tykkere isolasjonssjikt.

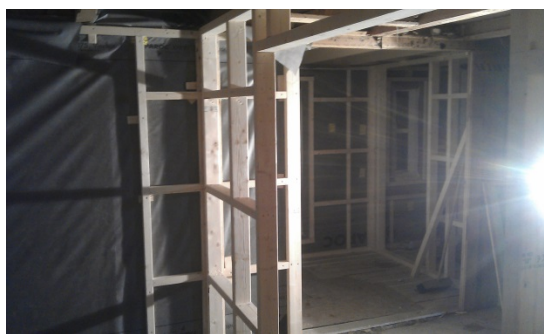
Bilde 2: 5 cm utføring innvendig og nyetablert diffusjonsbrems.
