Tutkimusraportti 162

Tampere University of Technology. Department of Civil Engineering. Structural Engineering.
Research Report 162

Jukka Lahdensivu, Satu Huuhka, Petri Annila, Jussa Pikkuvirta,
Arto Köliö & Toni Pakkala

Betonelementtien uudelleenkäyttömahdollisuudet

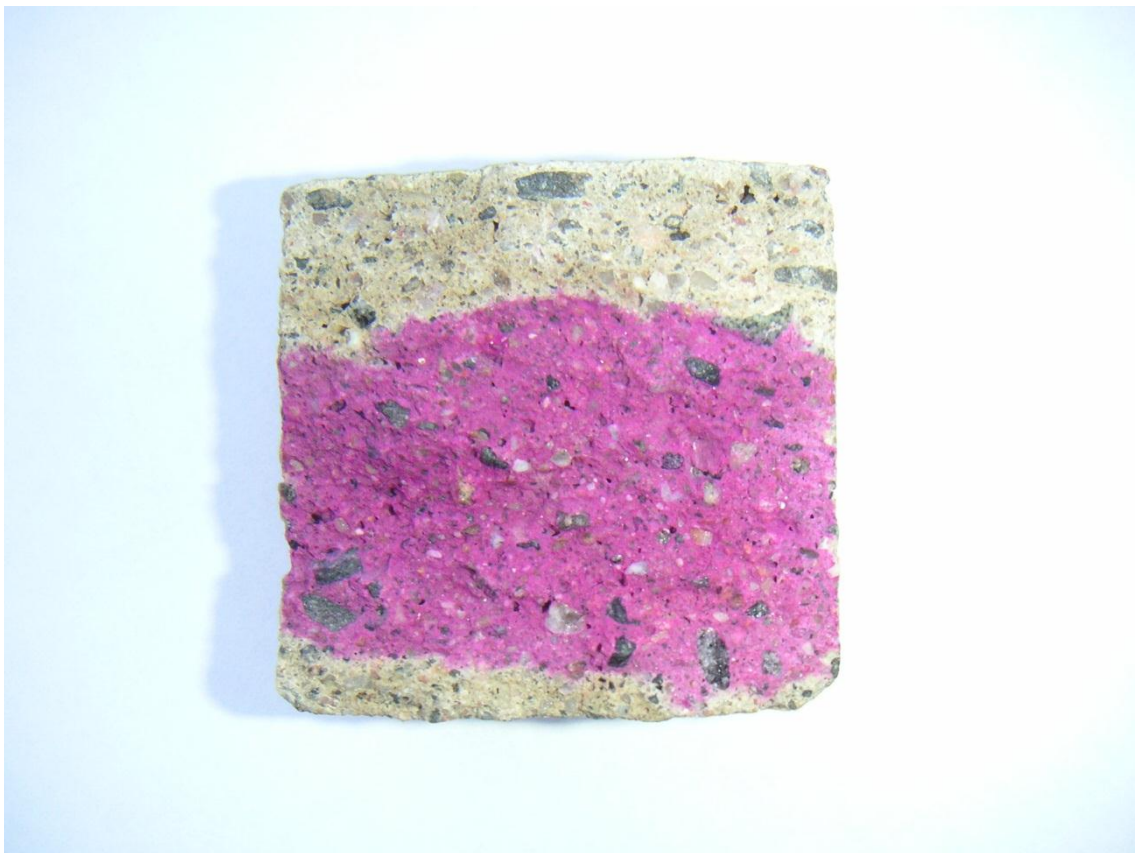
Kuva 4.1 Karbonatisoitumisen eteneminen voidaan todeta pH-indikaattoriliuoksella esim. halkaistun poranäytteen pinnalta. Kuvassa fenoliftaleiini on värjännyt vielä alkalisen betonin punaiseksi ja karbonatisoitunut betoni on värjäytymätöntä.

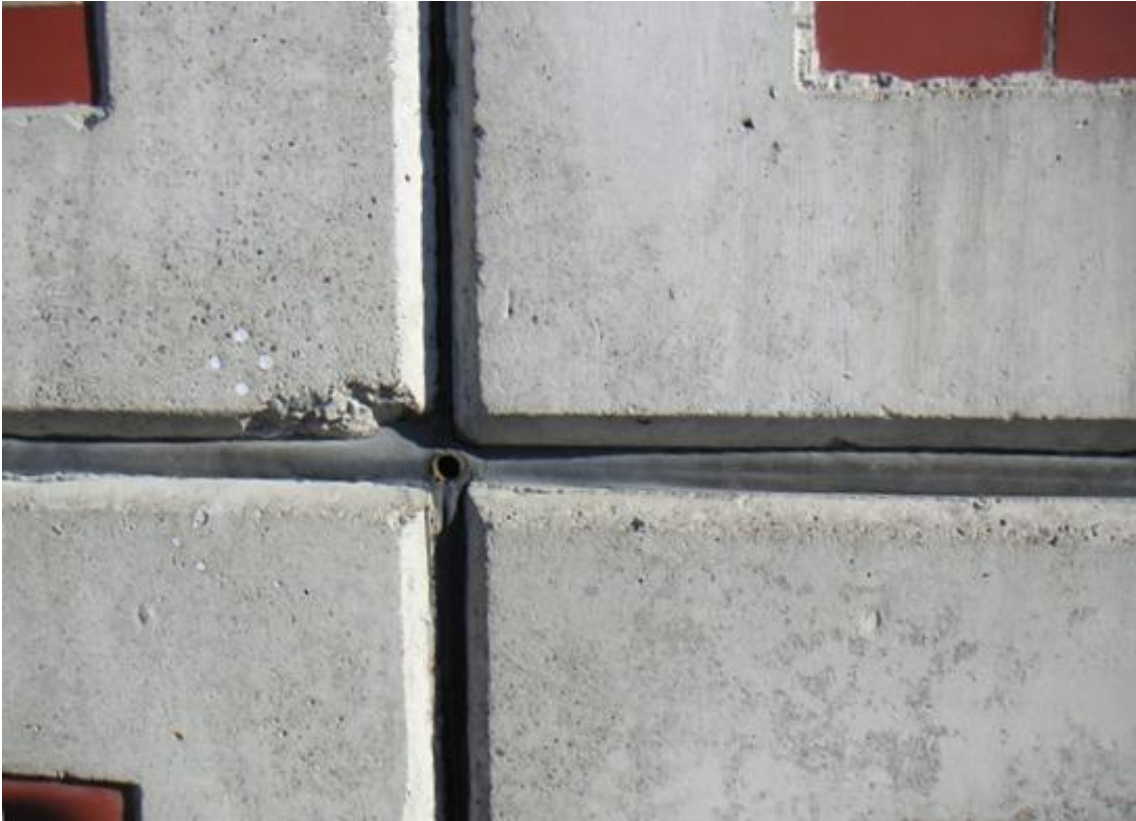
Kuva 4.10 Betonielementtien välisiä elastisia kittisaumoja. Saumojen taustatilan tuuletus ja vedenpoisto on järjestetty ns. tuuletusputkien avulla.

Saumojen sadevedenpitävyydellä on keskeinen merkitys seinän kosteusrasitukseen, koska julkisivun pinnalla liikkuvaa vettä pääsee vuotavan sauman kautta rakenteen sisälle. **Elastisten saumojen** kestävyys vaikuttavat mm. seuraavat asiat:

Saumoissa tapahtuu liikkeitä mm. elementtien ulkokuorien lämpötila- ja kosteusmuodonmuutosten seurauksena. Sauman leveys on valittava saumassa tapahtuvien liikkeiden mukaan. Sauman leveyteen vaikuttavat lisäksi valmistus- ja asennustoleranssit. Valittavan saumaussmassan muodonmuutoskyvyn tulee olla riittävä. Saumaussmassakerroksen vähimmäispaksuus, johon vaikutetaan mm. pohjatäytenauhan asennussyvyyden avulla, riippuu sauman leveydestä. Pohjatäytenauhan avulla saadaan saumaussmassakerrokselle myös oikea muoto.

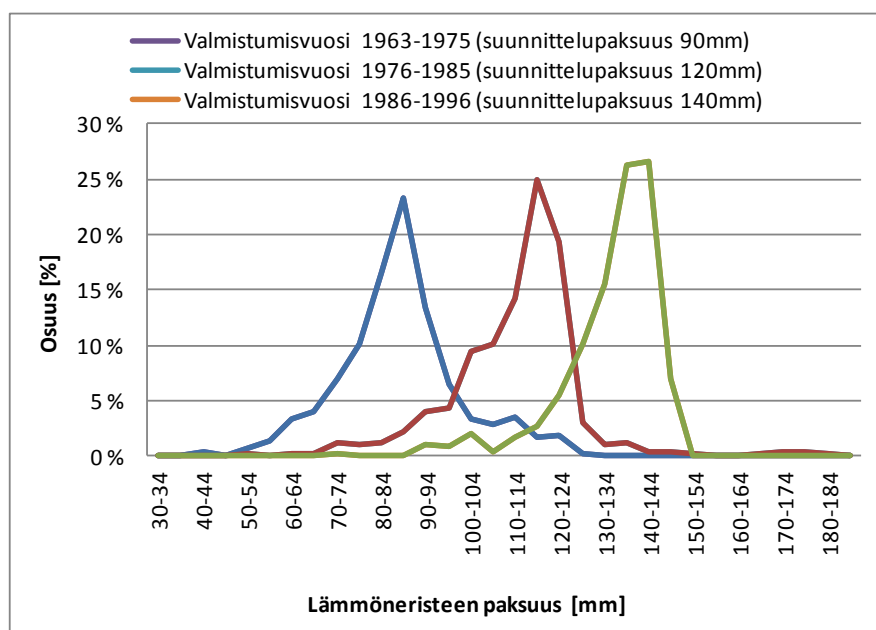
Kuva 5.4 Mitatut betonielementtien lämmöneristepaksuudet rakennuksen valmistumisvuosien mukaan (n=2161) (Lahdensivu 2012).

Lähiökerrostalorakentamiskauden aikana ulkoseinien U-arvovaatimukset ovat laskeneet 0,81 W/m²°C 0,29 W/m²°C. Tapahtunut muutos on ollut merkittävä sekä rakenteiden että lämmöneristeiden kehittymisen kannalta. Betonijulkisivujen kuntotutkimuksissa on tarkasteltu yhtenä asiana myös toteutuneita lämmöneristepaksuuksia, lämmöneristeen materiaalia sekä lämmöneristeen kuntoa kuntotutkimushetkellä näyteporareikien kautta. Kaikkiaan 2161 havainnon perusteella on voitu todeta, että pääasiassa betonielementeissä on käytetty lämmöneristeenä mineraalivillaa EPS:n ja lastuvillalevyjen ollessa yksittäistapauksia. Merkittävä havainto oli myös se, että lämmöneristeet olivat yleisesti tutkimushetkellä kuivia (Lahdensivu 2012).

Betonielementtien lämmöneristepaksuudet on tyypillisesti valittu täyttämään voimassaolevat lämmöneristysmääräykset. Lämmöneristepaksuuksissa esiintyy hajontaa suunnittelupaksuuden molemmin puolin, kuten kuvasta 5.4 voidaan todeta. Huomattavaa on, että alle 60 mm lämmöneristepaksuuksien osuus on kaikkiaan vain noin 3 %. Laskennallinen keskimääräinen ulkoseinien lämmönläpäisykerroin eli U-arvo on ennen vuotta 1976
