Korjaushankkeen epävarmuuden hallinta suunnitteluvaiheessa

Tampereen teknillinen yliopisto. Rakennustekniikan laboratorio.
Rakennustuotanto ja -talous. Raportti 25
Tampere University of Technology. Laboratory of Civil Engineering.
Construction Management and Economics. Report 25

Antti-Jussi Vaahtera, Arto Saari & Juha-Matti Junnonen

Korjaushankkeen epävarmuuden hallinta suunnitteluvaiheessa
Vaativien korjaushankkeiden johtaminen -tutkimuksen osaraportti 2

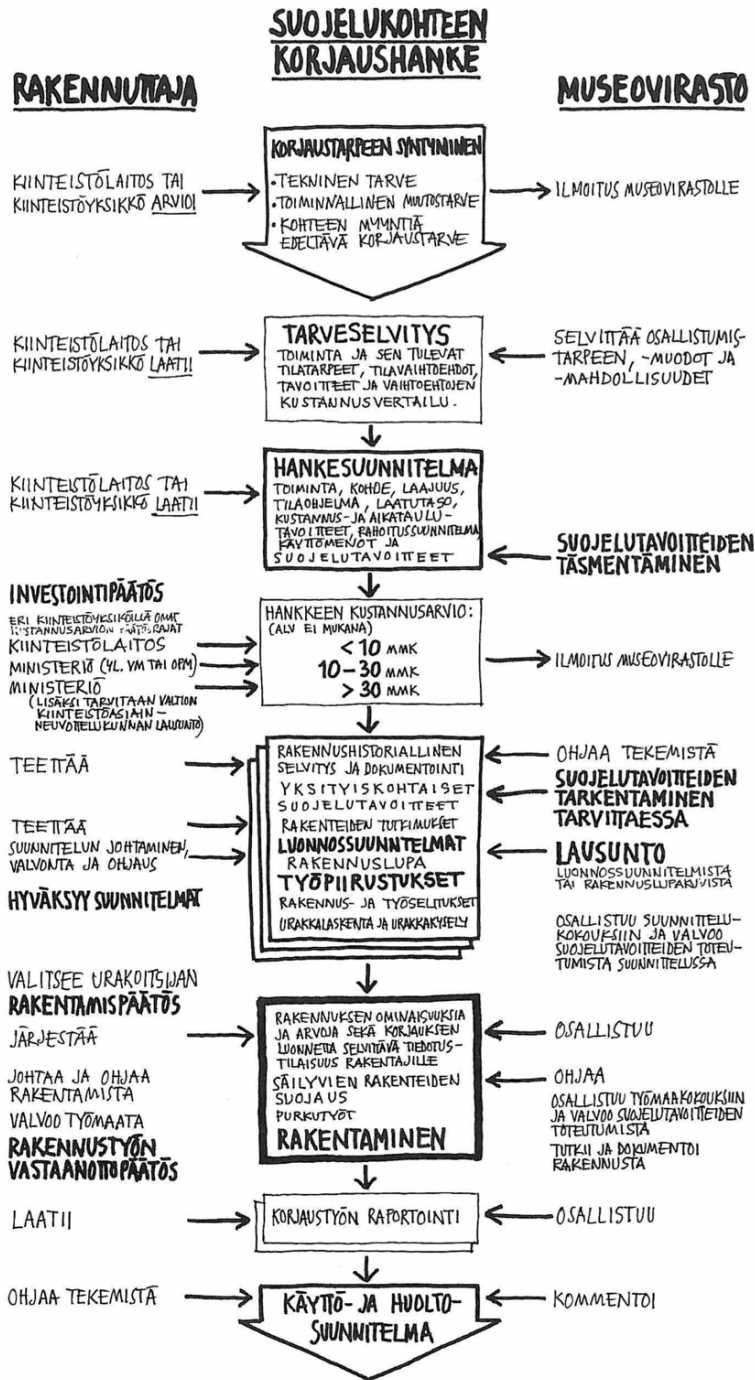
Kuva 2. Valtion omistuksessa olevan suojelukohteen korjaushankkeen kulku (Mattinen 1998 s. 33)
