Journal of Materials and Engineering Structures

Etude expérimentale de la réparation des structures d'aéronefs par collage des patches à base d'époxy et fibre de verre

Experimental study of repair of aircraft structures by adhesive patches based on epoxy and fiberglass

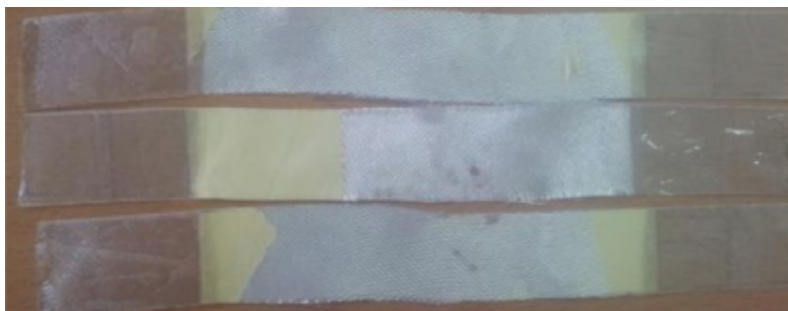
Fig. 7 - Éprouvettes de fibre de verre.

L'assemblage de plusieurs milliers de fibres constitue les mèches à étudier. Sous chargement ces fibres ne se tendent pas simultanément ce qui traduit une non linéarité au début de la traction.

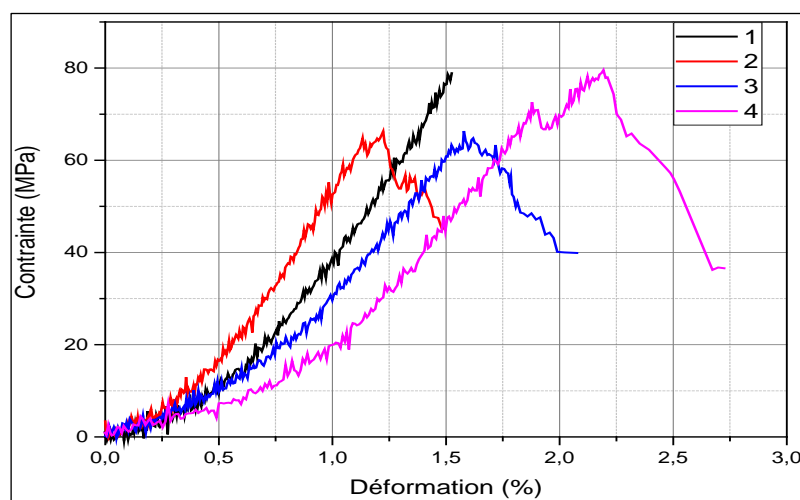
Fig. 9 - Comportement traction de fibre de verre type D

Le tissu utilisé dans notre expérience est un tissu de verre de type D de réf BMS 9-3 REV T classe 7 doté d'une architecture satin, utilisé au niveau des radomes d'avion pour ses propriétés diélectriques, la figure 9 illustre le comportement de tissus de mèche. À cause des difficultés de maintien de la mèche aux dimensions d'épaisseurs faibles par les mors de la machine, les essais ont été effectués sur un tissu de mèche de fibre de verre, les éprouvettes ont été découpées selon la norme ISO 3342, et les essais réalisés par la machine universelle ZWICK de 250 KN dotée d'un extensomètre et assistée par un ordinateur piloté par le logiciel expert version.

À partir de ces courbes, nous avons déterminé les paramètres mécaniques, à savoir : le module de rigidité, la déformation et la contrainte, les résultats sont mentionnés dans le tableau 2.

Sachant qu'à l'échelle micro le module et la contrainte de rupture de verre D est d'un ordre supérieur. Cet essai dit comportement de l'écheveau sur des fibres présente un module d'élasticité $E = 6,5$ GPa et une contrainte $\sigma_{max} = 79$ MPa avec une déformation correspondante de 2 % [11]. Sachant que le comportement du tissu est gouverné par les ruptures successives des fibres dont les résistances sont décrites par une statistique de Weibull [11], dont la résistance ultime σ de ce tissu auquel on applique une force F est donnée par la formule de Weibull. On admet alors que, la charge appliquée sur un nombre N de fibre (fig.10) est répartie uniformément sur la totalité des fibres. Une fois rompue, la contrainte appliquée devient nulle. La contrainte nominale sur l'ensemble de ces fibres est donnée par :

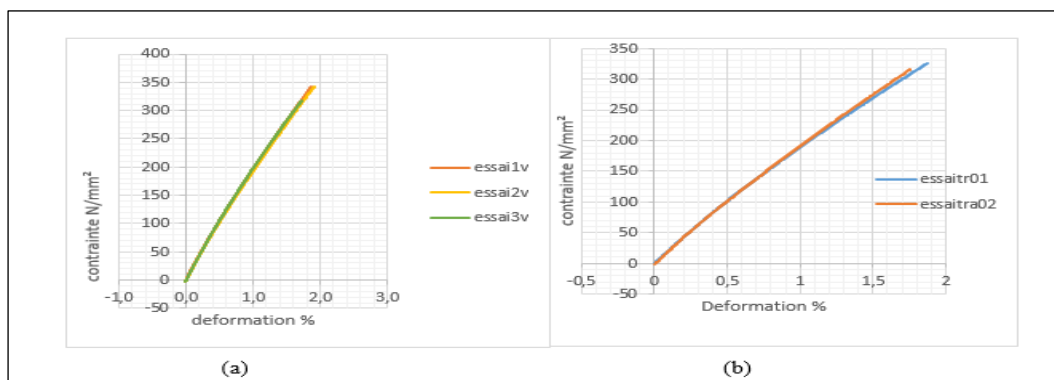
Fig. 13 - Contrainte-déformation de stratifié EPOCAST 50-A1/tissue en fibre Verre Longitudinale, (b) Transversale.

La Figure 13 représente les courbes contrainte-déformation du stratifié EPOCAST 50-A1/tissu en fibres de verre.

Trois essais ont été effectués, Nous avons constaté une très bonne répétitivité des résultats. Ce qui explique la bonne qualité des plaques réalisées par le procédé de moulage sous vide. Le module de Young transversale (ET) est approximativement égal au module de Young longitudinale (EL). En effet, seulement un écart de 2% est observé. Cette faible différence des caractéristiques élastiques selon la chaîne et le trame revient à l'armure du tissu.

Les différentes éprouvettes étudiées ont un comportement similaire, une quasi linéarité jusqu'à la rupture, traduisant la nature purement fragile et le comportement viscoélastique de ces derniers après la linéarité de la courbe où commence l'étape de la plastification. Cette opération est réalisée pendant une durée de 150 secondes. Durant laquelle le stratifié EPOCAST 50-A1/tissue en verre (satin) résiste jusqu'à 335 MPa avec une déformation de 1.86 %, sachant que la valeur théorique de la contrainte à la rupture est de 400 MPa. Cette différence est dû essentiellement aux défauts rencontrés en général en élaboration et défauts intrinsèque observés à l'échelle microscopique et qui sont inévitable jusqu'à présent.

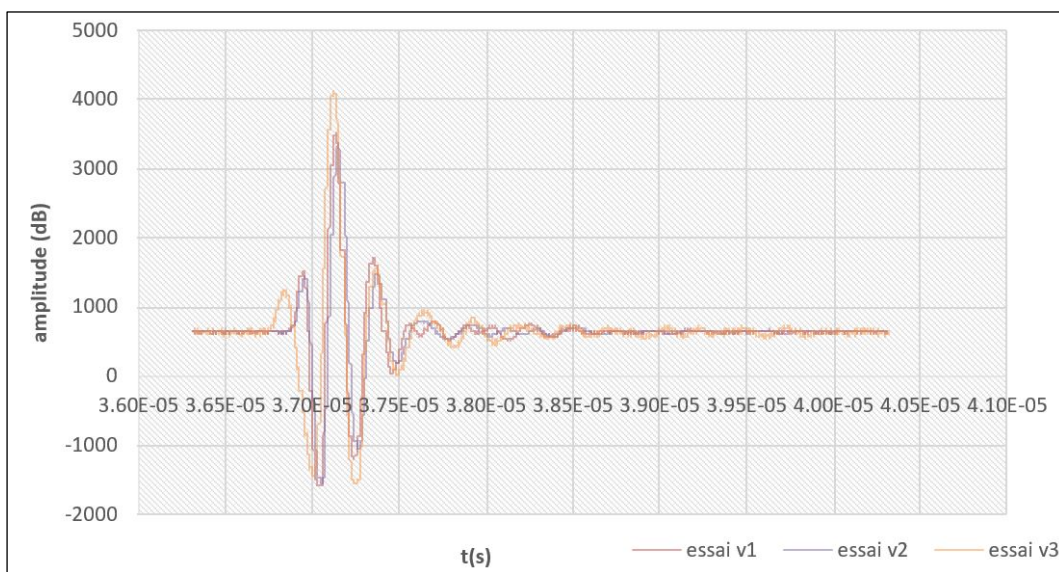
Fig. 17 - Visualisation des trois signaux des ondes longitudinales

Selon la procédure, l'échantillon est immergé, le couplant est habituellement l'eau, mais il faudra alors tenir compte des pertes radiales non négligeables qui viennent limiter la portée des ondes. Une série de trois mesures nous donne les graphes représentés sur la figure 17

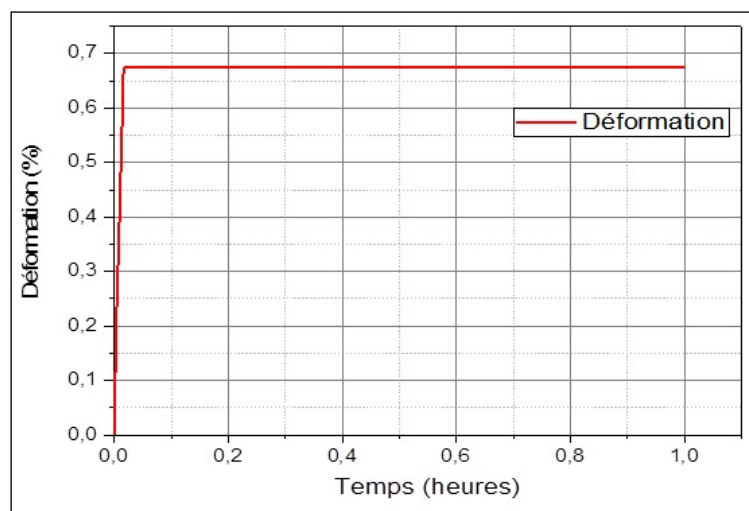
Fig. 19 - Essai de relaxation à 80% de contrainte ultime pendant 1 heures

L'endommagement s'effectue par une application de contrainte de l'ordre de 80% de la contrainte max en mode de relaxation pendant une heure, ce qui nous donne la courbe suivante.

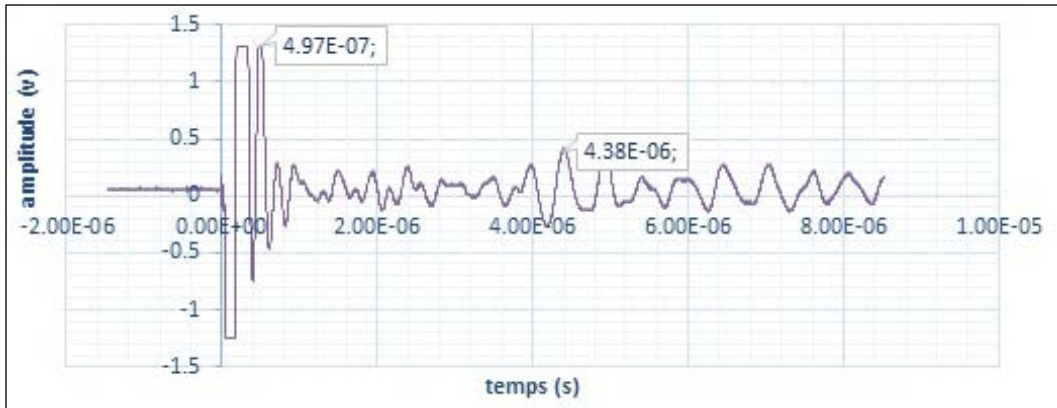
Fig. 21 - Signal par onde transversale

De la même façon des mesures sont prises en appliquant une onde transversale, à la position 2 où a lieu l'endommagement important on a alors la courbe suivante.

Sachant que le comportement orthotrope de ce matériau a été confirmé au début par la caractérisation du matériau sain, cette vitesse de vol est inférieure à celle prise en configuration longitudinale est expliquée par les interfaces entre les différences entre ce matériau et les défauts observés par le microscope électronique à balayage (délaminage et porosités)

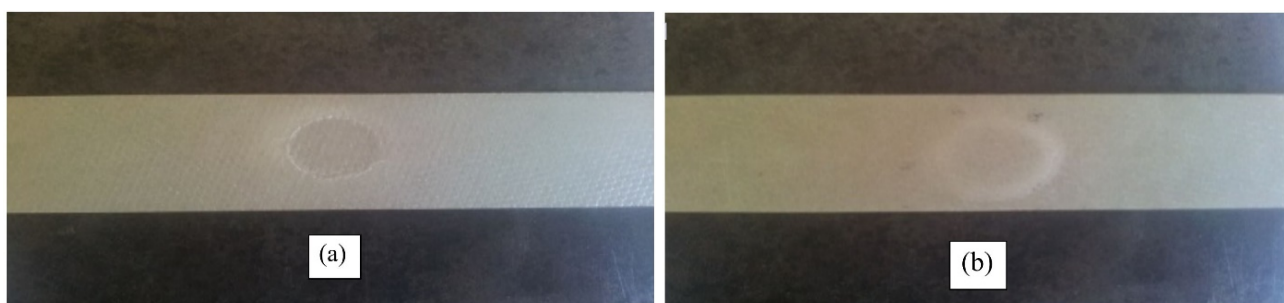
Fig. 23 - Zones d'endommagements, (a) surface supérieur (b) surface intérieure

Des impacts à des valeurs croissantes et une vitesse de 100 mm/min sont appliqués jusqu'à l'obtention du délaminage, défini par l'étendue de la partie intérieure provoquant une décohésion entre la matrice et les fibres, les images prises ci-dessous montrent clairement l'empreinte de ces indentations.

Le diamètre du dommage circulaire de la face supérieure où a lieu l'impact est nettement inférieure à celui de la face inférieure ceci est expliqué par la concentration des sollicitations et le transfert direct de ces dernières. Par contre, le dommage de la face inférieure est causé par la transmission de ces sollicitations à travers la matrice causant des défauts de délaminage et décohésion aux différentes interfaces.

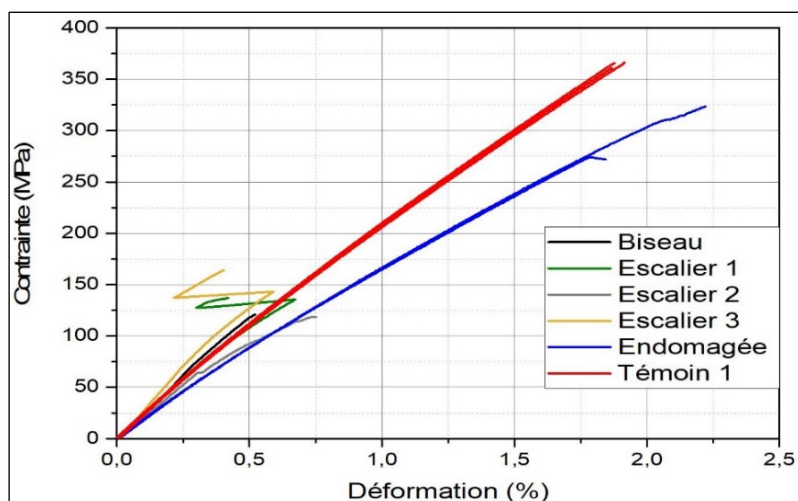
A l'exception de l'éprouvette notée Escalier 2 qui présente un mode de rupture à contrainte minimale et un module de Young de même valeur que l'échantillon sain, les autres éprouvettes présentent un module de Young supérieur. La valeur maximale est obtenue avec l'éprouvette dite Escalier 3 qui présente une rupture par deux modes : cisaillement et décollement (figure 27), le graphe donné dans la figure 28 présente une comparaison de comportement en traction des éprouvettes témoins, endommagées par indentation et réparées par les deux méthodes.

Fig. 31 - Comportement en traction des éprouvettes témoins, endommagées et réparées

D'après ces courbes, on constate que l'endommagement dégrade la rigidité et la contrainte à la rupture. Par contre, les méthodes de réparation conduisent à rétablir la rigidité initiale observée par la méthode appliquée sur l'éprouvette appelée Escalier 1. Et mènent aussi à augmenter la rigidité en appliquant les autres procédés, cette augmentation signifie que les sollicitations s'orientent et se concentrent en dehors de la zone réparée qui présente une rigidité supérieure.
