CERN-ST-2001-006

CONTRIBUTION DE LA CONSOLIDATION AU MAINTIEN DU PATRIMOINE

P. Chevret et P. Pepinster

Présenté au 4^{ème} ST Workshop
Chamonix, France, 30 janvier - 2 février 2001

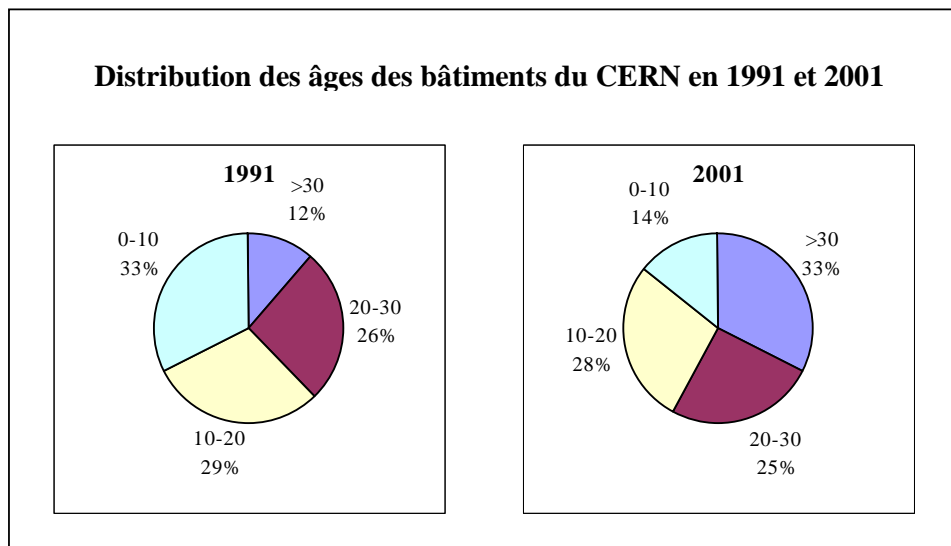
Figure 1 : distribution des âges des bâtiments du CERN

Les graphiques montrant la distribution des âges des bâtiments (figure 1) permettent de comprendre que le CERN se trouve depuis quelques années dans une période particulière où de nombreuses infrastructures ont atteint un âge critique: dans la dernière décennie, le nombre de bâtiments âgés de plus de 30 ans - âge moyen ou la plupart des éléments du bâti devraient faire l'objet de réfections profondes - est passé de 12% à 33%.

De même, il faut remarquer que les bâtiments de plus de 20 ans, âge à partir duquel les équipements techniques (tableaux électriques, régulations, éclairage, etc.) réclament également de gros investissements de rénovation, représente près de 60% du patrimoine.
