ESTUDIO EXPERIMENTAL DE CARGAS SOBRE MUROS CARTÓN YESO (DRYWALL)

Abstract

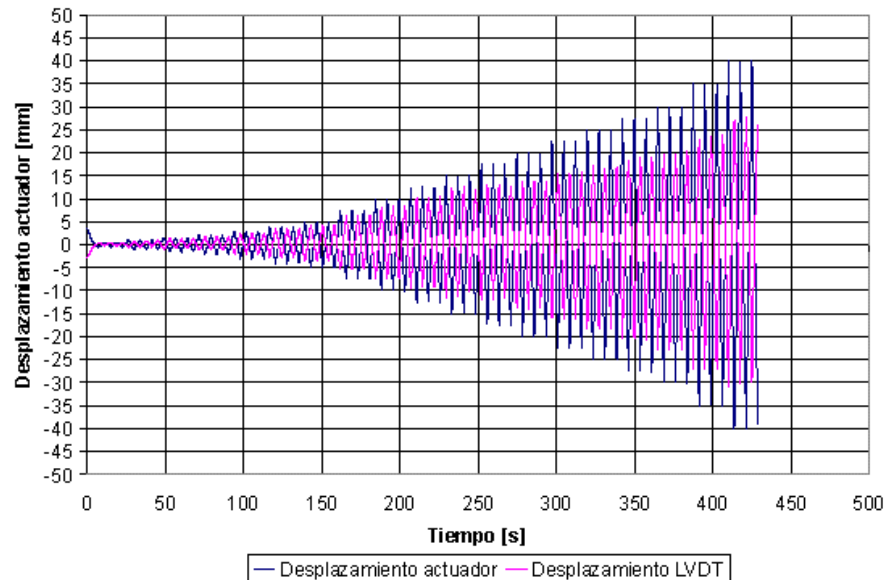
ENSAYO A DESPLAZAMIENTO CONTROLADO ACTUADOR

Figura 3. Procedimiento dinámico.

el cual consistió en una carga dinámica en control de desplazamiento con incrementos de 0.5mm hasta 40 mm, a una tasa de 3 ciclos en 20 segundos (ver Figura 3). De esta primera prueba se concluyó, que la carga debería ser monotónica en los dos sentidos de aplicación, con el fin de observar con detenimiento los daños que se presentarían en el muro, a medida que se fuera incrementado el nivel de desplazamiento.

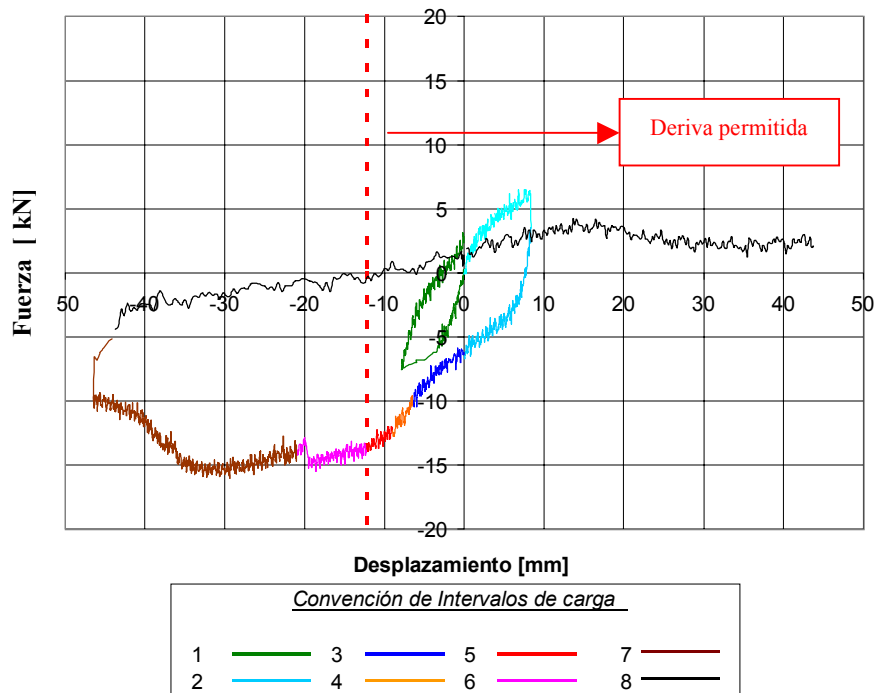
Figura 5. Gráfico resumen. Ensayo por intervalos a desplazamiento controlado.

Tanto los parales como los rieles se encuentran con grandes deformaciones y con algunas fijaciones sueltas. El tercer incremento consistió en un desplazamiento de 40 mm (1.6%), en el cual se agudizan los daños descritos anteriormente. Con el fin de conocer el comportamiento del muro en el sentido contrario de aplicación de carga, se procede a descargar el muro. En este proceso se observó una deformación residual del panel de -2.2 mm horizontal y 5 mm vertical. Finalmente se lleva el muro hasta una deformación de 40 mm, pero en el sentido contrario de aplicación de carga del tercer incremento. En este incremento se observó un comportamiento similar en cuanto a daños con respecto al anterior. En la Figura 5 se muestra el gráfico de resumen del proceso de carga del muro.
