Natuursteenvervanging aan de Grote of Maria-Magdalenakerk te Goes

Wido Quist

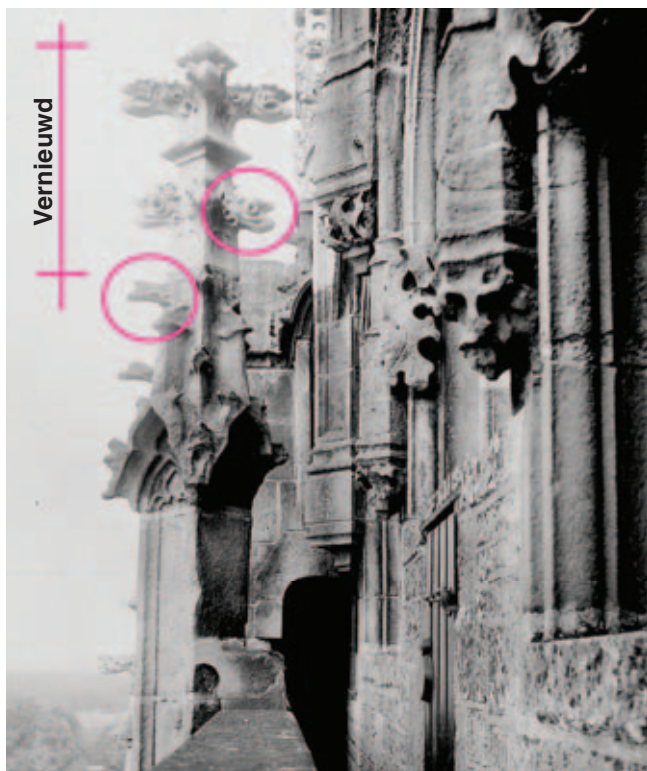
Afb. 5. Omloop noordertransept na de restauratie Frederiks. De middenpinakel heeft een nieuwe beëindiging gekregen (Van der Schaft, ongeveer 1925, RCE, OF-02601)

kelijke materiaal van de tracering en de montants in het grote raam was zeer waarschijnlijk Ledesteen,³⁵ terwijl de omlijsting deels Ledesteen (boog) en deels (Bentheimer) zandsteen was. Het is onbekend waarom voor de restauratie van het noordertransept ook overal St. Joire is gebruikt. In de communicatie tussen Frederiks, opzichter Van de Weert en de leverancier van de natuursteenonderdelen, Jos. Th. Cuypers blijkt niets over steenkeuze.³⁶ Er zijn überhaupt niet veel bronnen waaruit communicatie blijkt met betrekking tot het steenhouders- en beeldhouwwerk voor het noordertransept; de productie van de onderdelen lijkt volledig in regie te zijn uitgevoerd door de *Kunstwerkplaatsen Cuypers en Co* op basis van vier uiterst minimale schetsjes van Jos. Cuypers.³⁷ Ondermeer zijn de gevelpinakels 0,3 m verhoogd en er is een balustrade naar voorbeeld van het zuidertransept toegevoegd evenals een grote kruisbloem op de geveltop. Afbeelding 5 toont het verschil in vormgeving tussen de hogels op de middeleeuwse pinakelstukken en de nieuw toegevoegde pinakelstukken door Cuypers.

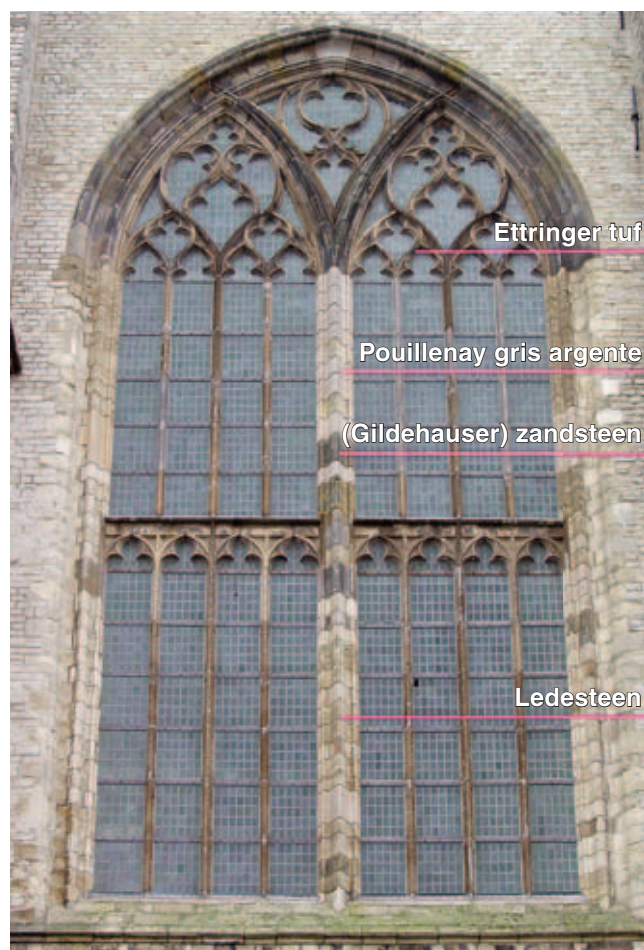
Afb. 6. Groot venster zuidertransept (foto februari 2008)

Het resultaat met betrekking tot het grote venster van het zuidertransept is dat voor de middenstijl en de omlijsting diverse steensoorten door elkaar heen zijn gebruikt: oude en nieuwe Ledesteen, Pouillenay gris argente, Ettringer tuf en (Bentheimer en/of Gildehauser) zandsteen (afb. 6). Het maaswerk en

de montants van het venster zijn, op enkele delen van de montants na⁷⁴, gemaakt uit Etringer tufsteen. In de avondeditie van de *Nieuwe Rotterdamse Courant* van 3 juni 1925 wordt hierover geschreven: “Van dit groote raam, dat het geheele Zuidertransept beheerscht, wordt de zware middenstijl van ‘Ledesteen’ opgetrokken. Ter wille van de kleurschakering worden om de beurt oude en nieuwe stukken steen verwerkt. Het traceerwerk in het raam wordt uit tufsteen (een vulcanisch gesteente) gebeiteld: de ‘Ledesteen’ toch, waaruit het oorspronkelijk traceerwerk was vervaardigd, bleek niet meer in zoodanige hoogte verkrijgbaar, dat de steen op haar leger kon staan, een vereischte voor de houdbaarheid van bergsteen. Bovendien is de donker getinte tufsteen bijzonder geschikt voor het maaswerk van dit groote raam, daar zij een fraai contrast zal vormen tegen de lichter gekleurde steen van den middenstijl”.

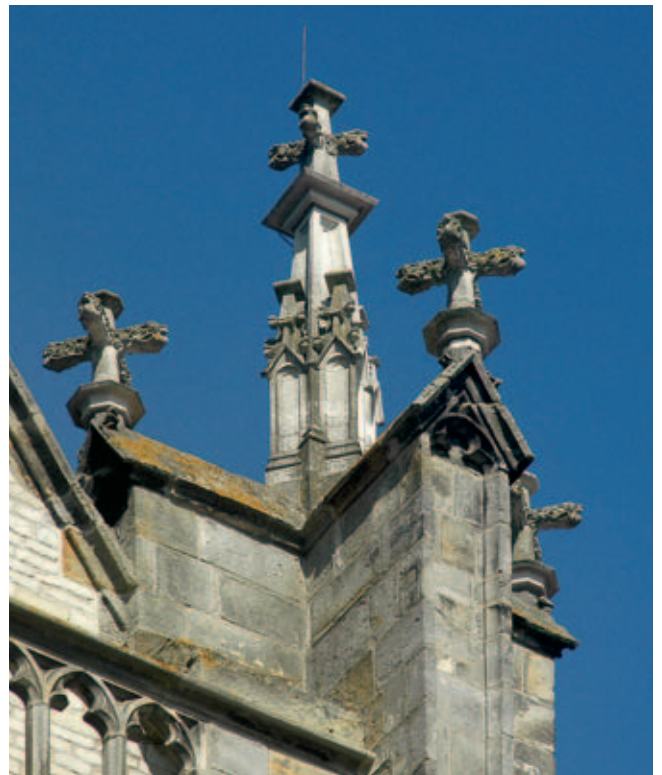
Afb. 9. Pinakel en kruisbloemen in Portland kalksteen op de oostelijke steunbeer van het zuidertransept van de Maria-Magdalenenkerk te Goes (foto september 2009)

Tijdens de laatste restauratiecampagne, vanaf 1997, is al het vrijstaande beeldhouwwerk aan het noorder- en zuidertransept uit St. Joire (uit 1911) en Ettringer tufsteen (uit 1925/1926) vervangen. De directe aanleiding voor restauratie van het natuursteenwerk van de transepten is de val van een pinakel ten gevolge van een storm in 1994. Na opname van het natuursteenwerk op de transepten door architectenbureau Rothuizen van Doorn 't Hoofd bleek dat nog drie pinakels op het noordertransept en de twee pinakels op het zuidertransept een gevaar voor de omgeving opleverden. Deze pinakels zijn verwijderd en opgeslagen bij het kerkgebouw.⁹⁰ De resten van de twee tufstenen pinakels zijn na de restauratie in het kerkgebouw geplaatst (afb. 8). Als vervangende natuursteensoort is gekozen voor de Engelse kalksteen Portland Stone (afb. 9).

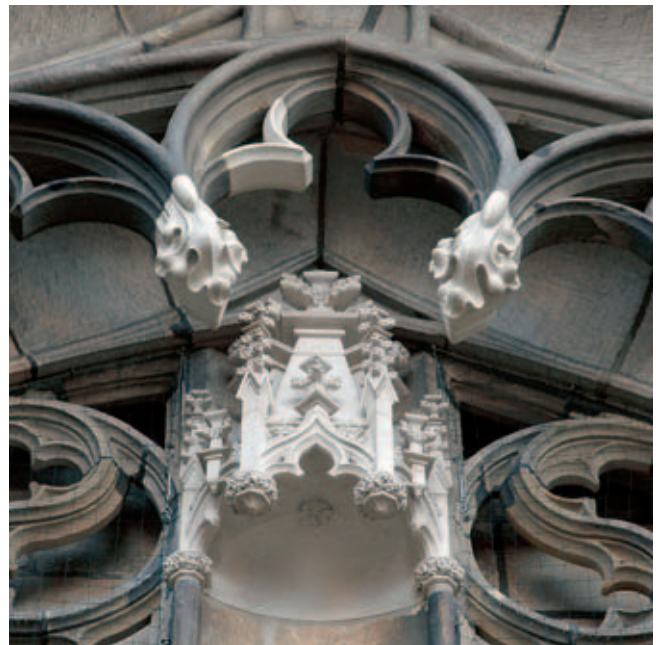
Afb. 12. Versiering met bladmotief op de toten van de driepassen aan de spitsboog boven de ingang van het noordertransept en een baldakijn uitgevoerd in Portland (foto februari 2008)

Gedurende het restauratieproces is door adviseurs van de RDMZ geadviseerd om het beeldhouwwerk aan de spitsbogen boven de entrees van het noorder- en zuidertransept te completeren. Hiertoe zijn aan beide spitsbogen de toten versierd met leliemotieven (zuidertransept) en bladmotieven (noordertransept, zie afb. 12). Ook is in beide portalen een baldakijn aangebracht boven de beeldnissen (afb. 12). Ondanks dat de spitsbogen met de driepassen van zandsteen

zijn is ook voor deze elementen gekozen voor Portland kalksteen. Dit geeft een groot kleurverschil waardoor de versieringen sterk afsteken bij het overige beeldhouwwerk aan de ingangsportalen. Door verweringsprocessen zal de kalksteen witter worden en de zandsteen donkerder, waardoor het kleur-

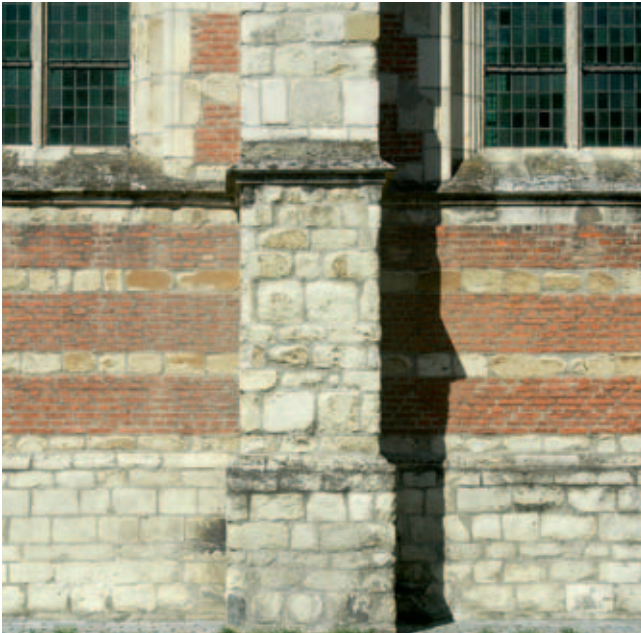
Afb. 13. Gevelvlak van de zuiderzijbeuk van de Maria-Magdalenerkerk te Goes (foto september 2009)

In de jaren 1980 en 1990 zijn vele discussies gevoerd over het reinigen van monumenten. Vooral het verwijderen van gipskorsten en vuil van Gobertange, Ledesteen en Franse kalksteen heeft de nodige aandacht gekregen. In voorbereiding op de restauratie van de Onze-Lieve-Vrouwekerk te Breda is onderzoek gedaan naar reinigingstechnieken voor de gevels.⁹⁹ Na literatuuronderzoek zijn in Breda proeven genomen met twee reinigingstechnieken: een traditionele methode waarbij met krabbers en borstels de gevel werd gereinigd en een methode waarbij met behulp van wervelstralen de gevel werd schoongemaakt.¹⁰⁰ In Breda is de werveltechniek toegepast, terwijl in Goes de traditionele reinigingsmethode is toegepast. Bij beide kerken is, waar nodig, het voegwerk verwijderd en terugliggend gevoegd. Tien jaar na reiniging tonen de gevels van de Onze-Lieve-Vrouwekerk te Breda een homogeen beeld waarbij steen, voegen en reparatie met elkaar een visuele eenheid vormen. Er is geen spoor van het eeuwenoude patina terug te vinden; het monument is zo goed als nieuw, in esthetische en technische zin. Er is veel weerstand tegen de ingreep geweest, maar anno 2009, ruim tien jaar na uitvoering kan worden geconcludeerd dat de ingreep een belangrijke, positieve, bijdrage heeft geleverd aan de instandhouding van het monument. De gevels van de Maria-Magdalenerkerk te Goes geven een veel minder homogeen beeld. De historische gelaagdheid van de eeuwenoude natuursteen is hier afleesbaar doordat delen van het patina zichtbaar zijn gebleven. De grote reparaties van steen en voegwerk, van vooral de steunberen van de zijbeuken, leveren ook een bijdrage aan het minder homogeen zijn. Het geeft een enigszins rommelig beeld (vergelijk afb. 13 en 14).

Afbeelding 13 en 14 illustreren de variatie van oplossingen die in de monumentenzorg worden toegepast om eenzelfde probleem te verhelpen. Wanneer wordt gekeken naar de diverse technieken om Ledesteen en Gobertange te repareren, dan wordt het spectrum aan toegepaste oplossingen nog breder. Afbeelding 10 en 11 illustreren de methode die is toegepast bij de Maria-Magdalenerkerk, waarbij steenoppervlakken zijn gereconstrueerd en krassen zijn aangebracht om de mortel visueel beter te laten aansluiten bij het steenoppervlak.

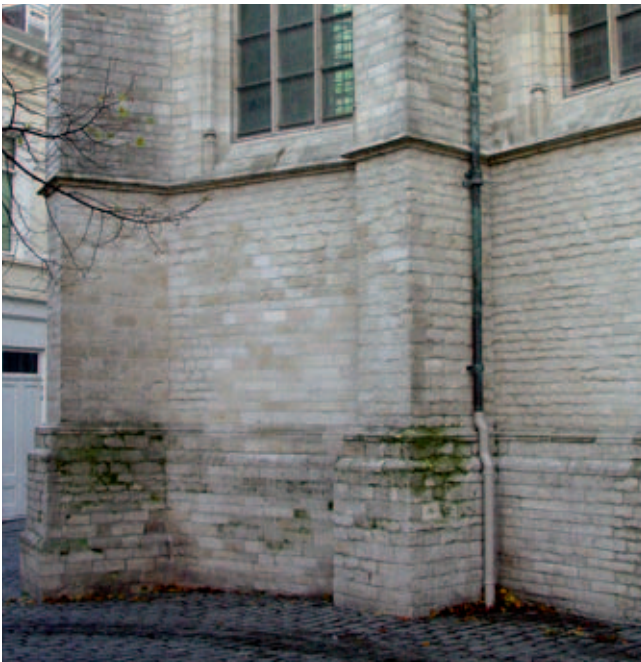
Afb. 14. Gevelvlak van de zuidwesthoek van de Onze-Lieve-Vrouwekerk te Breda (foto december 2005)

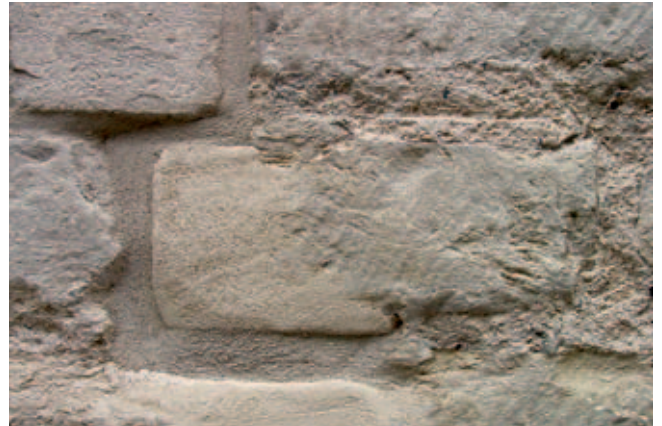
Afb. 15. Mortelreparatie (Monulitmortel) aan de Onze-Lieve-Vrouwekerk te Breda

Afbeelding 15 en 16 tonen alternatieven zoals die zijn toegepast bij de Onze-Lieve-Vrouwekerk in Breda respectievelijk het Stadhuis te Tholen. Bij de kerk in Breda is de steenreparatie dienend aan het voegwerk, terwijl in Tholen de oorspronkelijke steenvorm is teruggebracht voordat opnieuw werd gevoegd. Afbeelding 17 toont een oplossing uit België, waarbij een aantal steenoppervlakken is gerepareerd waarna

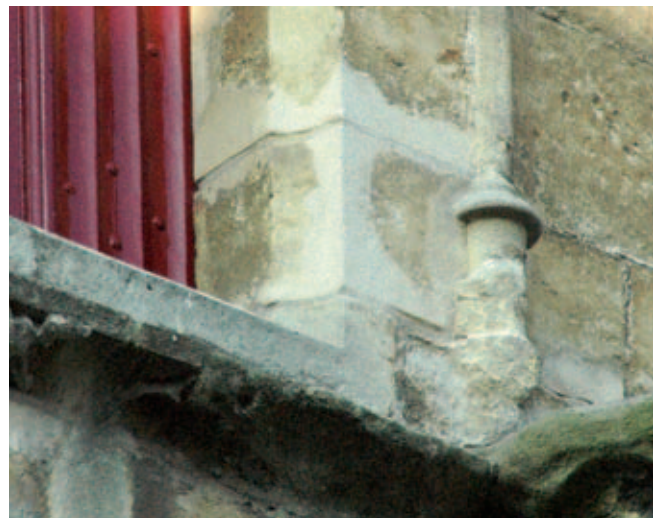
Afb. 16. Mortelreparatie (Jahnmortel) aan het Stadhuis te Tholen

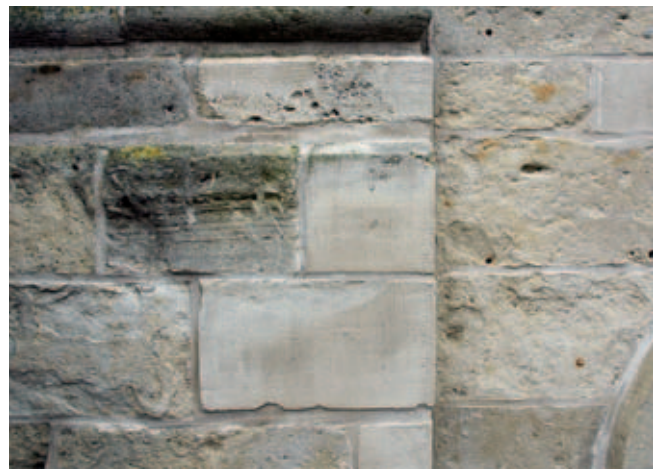
Afb. 17. Mortelreparatie met frijnslag aan de voet van de toren van de Sint Annakerk te Bottelare (België)

zeer terughoudend een schareerslag met randslag over de steen is gelegd. Uit de voorbeelden blijkt duidelijk dat er geen eensluidende visie en bijbehorende werkbeschrijving voor het repareren van witte Belgische steen bestaat die algemeen in de monumentenzorg wordt aanbevolen en toegepast. In veel gevallen wordt gekozen voor reparatie omdat het vervangen van steen te kostbaar is of niet beschikbaar in de gewenste afmetingen. Daarnaast bestaat er een grote diversiteit van beschikbare producten en kleuren en afwerkingen. Het vraagstuk van duurzaamheid en compatibiliteit bij het instandhouden van natuursteenconstructies heeft hiermee een nieuwe en bredere dimensie gekregen.
