Pesticidfri vejdrift - Forsøg langs kantsten

Palle Kristoffersen & Søren Ugilt Larsen

Arbejdsrapport Skov & Landskab nr. 17-2005

Denne rapport præsenterer resultaterne fra et forsøg udført i 2004 med pesticidfri ukrudtsbekæmpelsesmetoder langs kantsten.

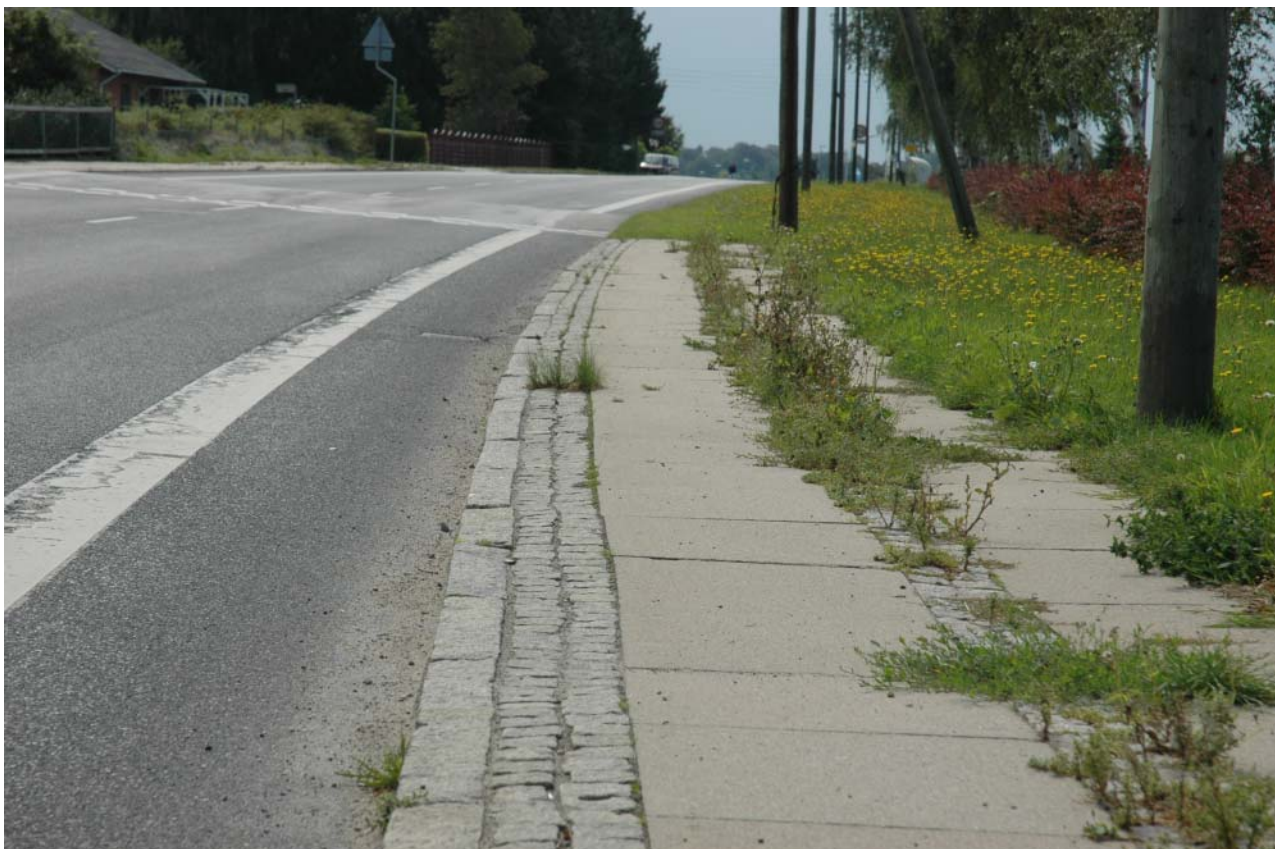
Figur 1. Billede fra Høng den 24. august. På fortovet er der en meget kraftig ukrudtsvækst i den dobbelte række chausséstensbort. Fortovet ender blindt, og der er formentlig ingen færdsel på det. Det kan bemærkes, at der ikke findes ukrudt i tværgående fuger mellem fliser. Forskellen til chausséstensbåndet bag kantsten skyldes, at der her er foretaget en af forsøgsbehandlingerne. Lokaliteten har ikke været fejlet siden 10. maj.

Andre forhold spiller dog også ind på forekomsten af ukrudt på fortove og i kantstenslinier, f.eks. placering af master til gadebelysning.

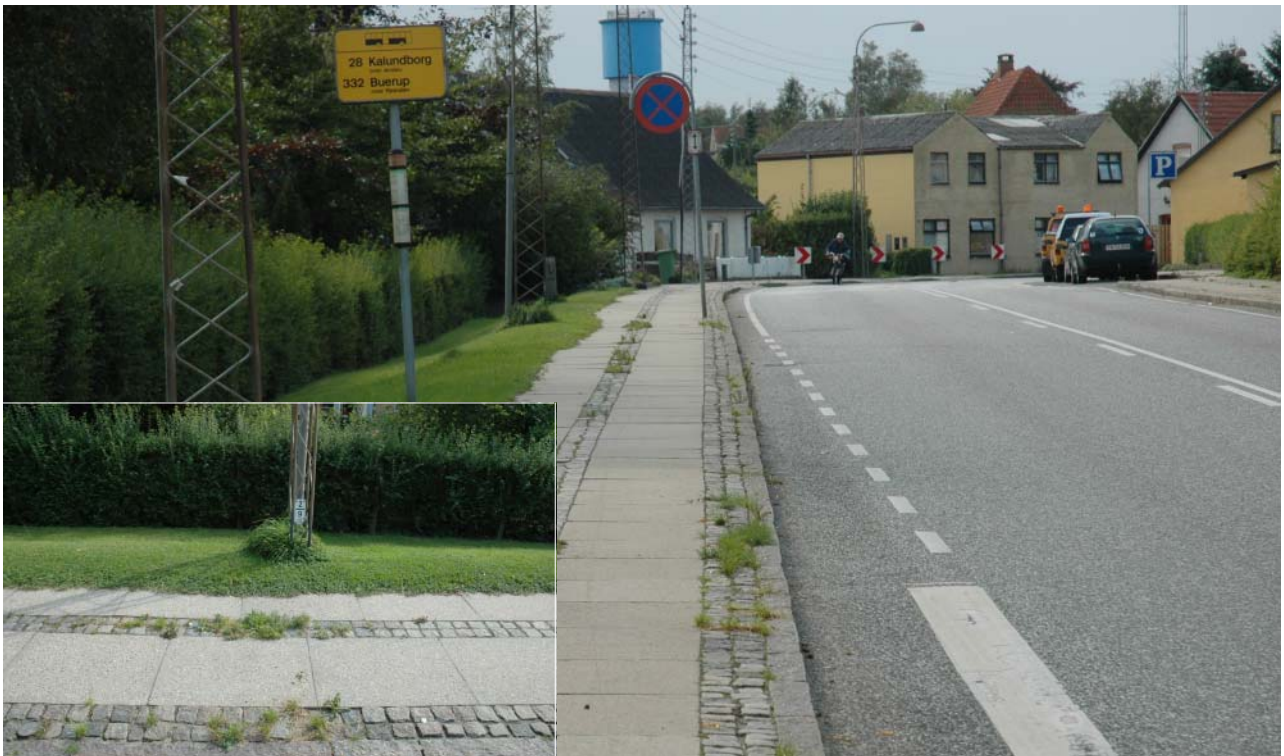
Figur 3. Billede fra Høng den 24. august. Der er en tydelig overrepræsentation af ukrudt under master til gadebelysning. Det vurderes, at forekomsten skyldes at stamme fra frø i fugleleekskremer.

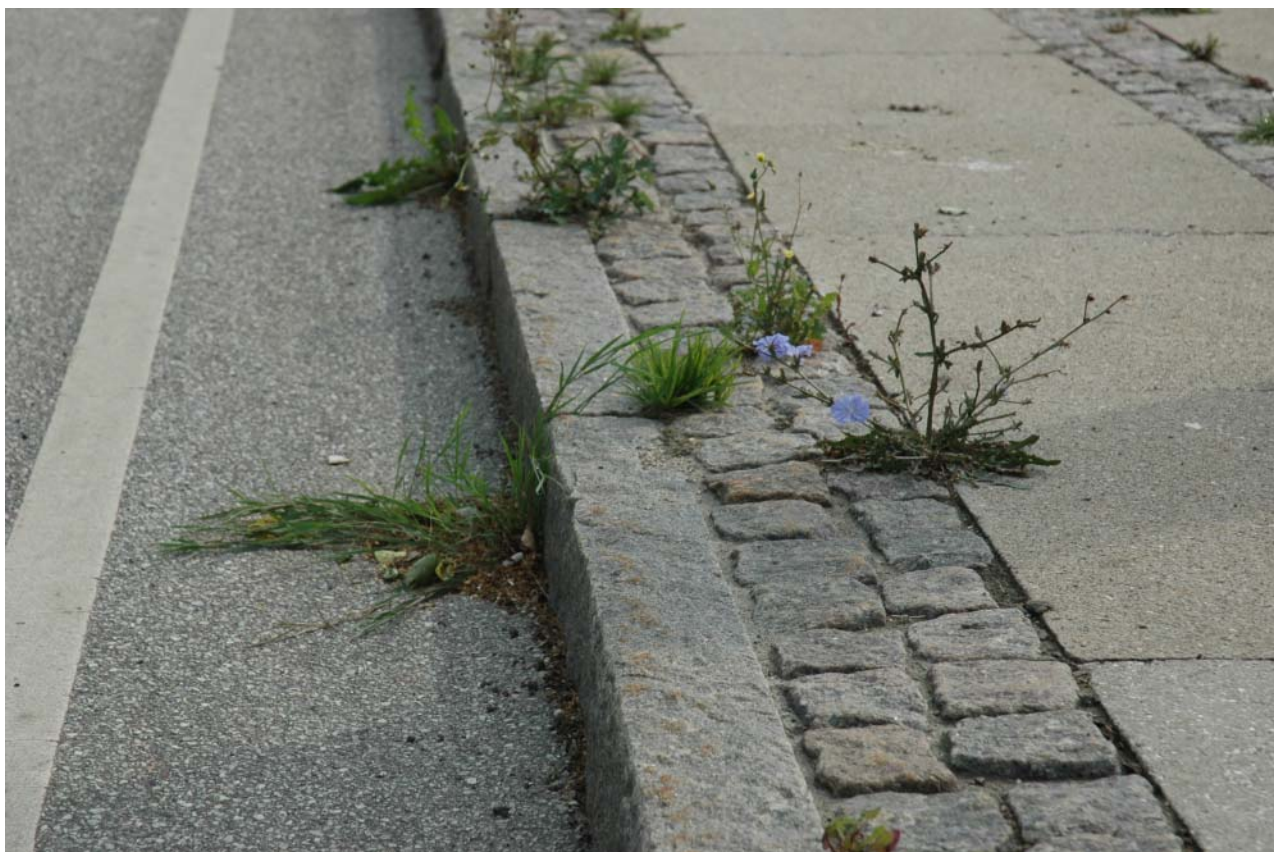
Figur 4. Ubehandlet parcel i Sæby den 24. august. Lokalteten Sæby har været ufejet gennem hele forsøgsperioden. Såfremt der var gennemført det normale fejeregime med 4 fejninger frem til dette tidspunkt, er det sandsynligt, at der ikke ville være de store ukrudtsplanter nede i kantsten, som der ses her.

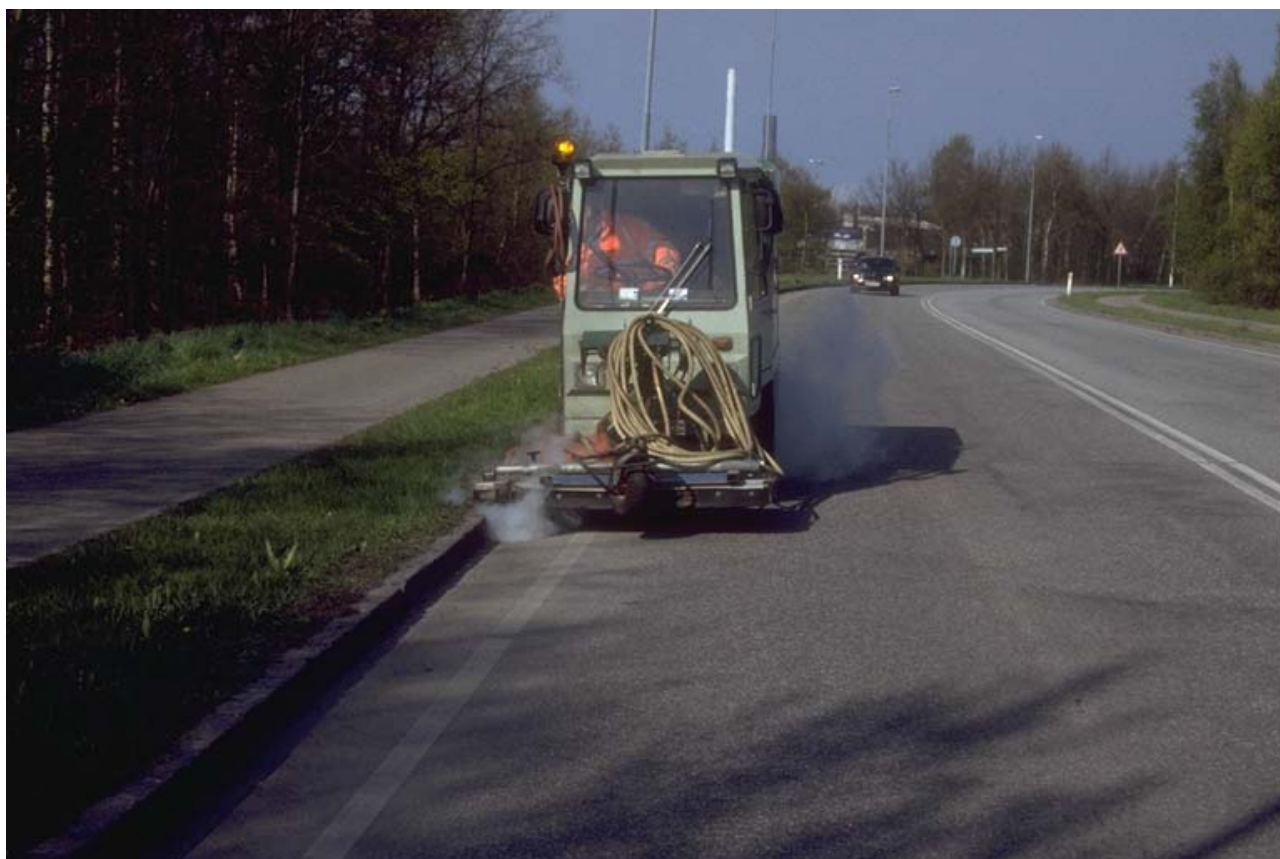
Figur 5. Dampbehandling af kantsten i Kalundborg den 29. april. Behandlingen foregår med kantstensaggregat, der i samme omgang kan behandle oppe og nede på samme tid.

Dampbehandlingen er udført af Hedeselskabet, med en maskine fra firmaet WR-Damp. Udførelsen på kantstensarealerne er udført med en skærm, der muliggør behandling af hele kantstenen i én arbejdsoperation.

Dampkedelens ydelse er med dampudledning under maskinens skærm beregnet til en ydelse på 83,4 kWh/t, baseret på et forbrug på 8,4 l brændselsolie. For sammenligningens skyld kan olieforbrugets energi omregnes til 6,5 kg gas.

På grundlag af et udført tidsstudie under udførelsen af behandlinger på en kantstensstrækning er behandlingshastigheden målt til 675 m per time. Den normale anbefalede hastighed er 1000 m per time. Med en behandlingsbredde på 40 cm er det behandlede areal 270 m² per time.

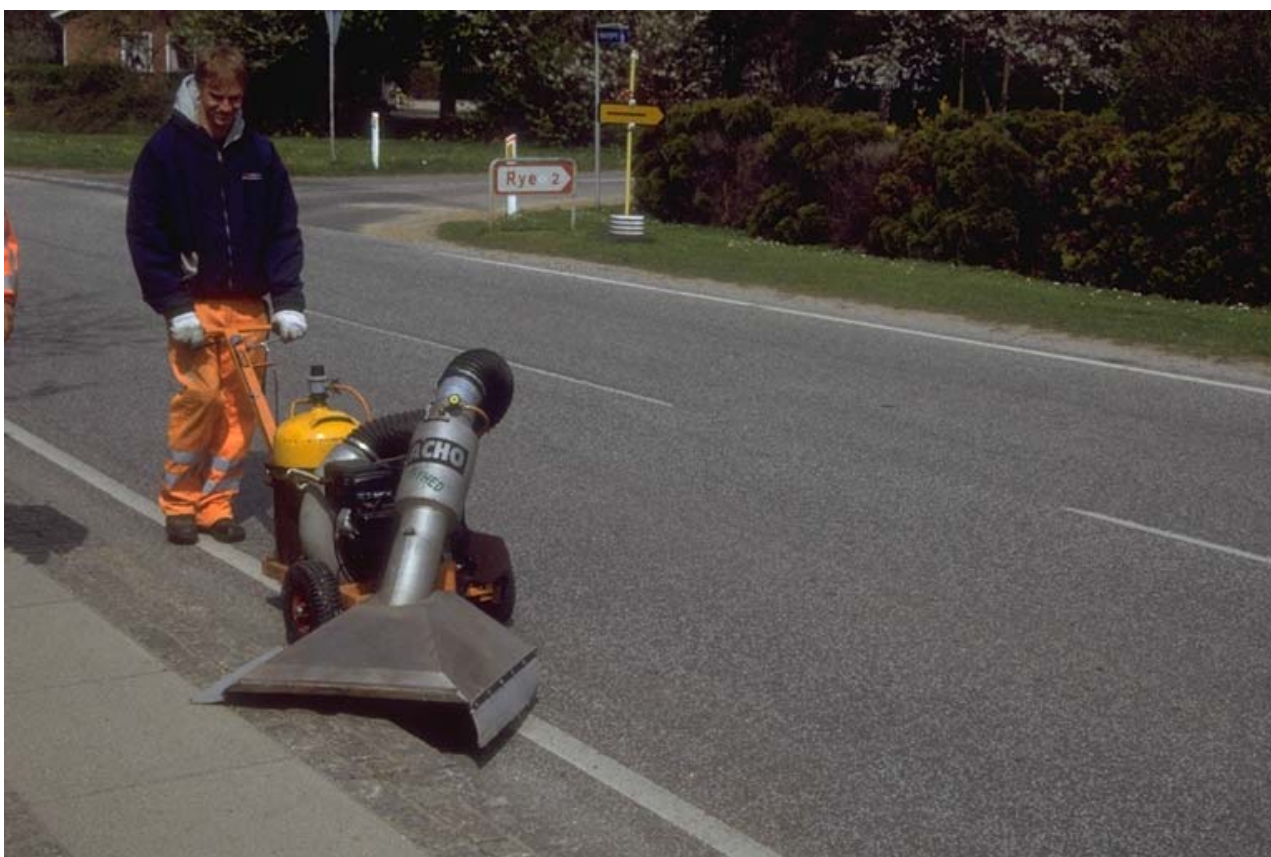
Figur 7. Hedluftbehandling i Kirke Helsingør den 29. april. Den skråtstillede skærm sikrer, at varmen kommer ned i bunden af kantstenen, hvorimod fordelingen på arealet over kantstenen ikke vurderes at være lige så god.

Behandlingen med hedluft blev udført af Hedeselskabet med en håndbugseret maskine fra Zacho, Type UKB 650, med 65 cm arbejdsbredde. Redskabets skærm er mulig at skråtstille i forhold til resten af redskabet med hjul, håndtag og motor. På den måde opnås en effektiv påvirkning af hele kantstensforløbet, når den varme luft presses ud.

Der er udført et tidsstudie under behandlingen på en kantstensstrækning, der viste en fremdriftshastighed på 1,1 km per time. Med en behandlingsbredde på 65 cm svarer dette til 750 m² i timen. Som følge af redskabets høje ydelse er den udbragte dosering beregnet til 320 – 350 kg/ha.

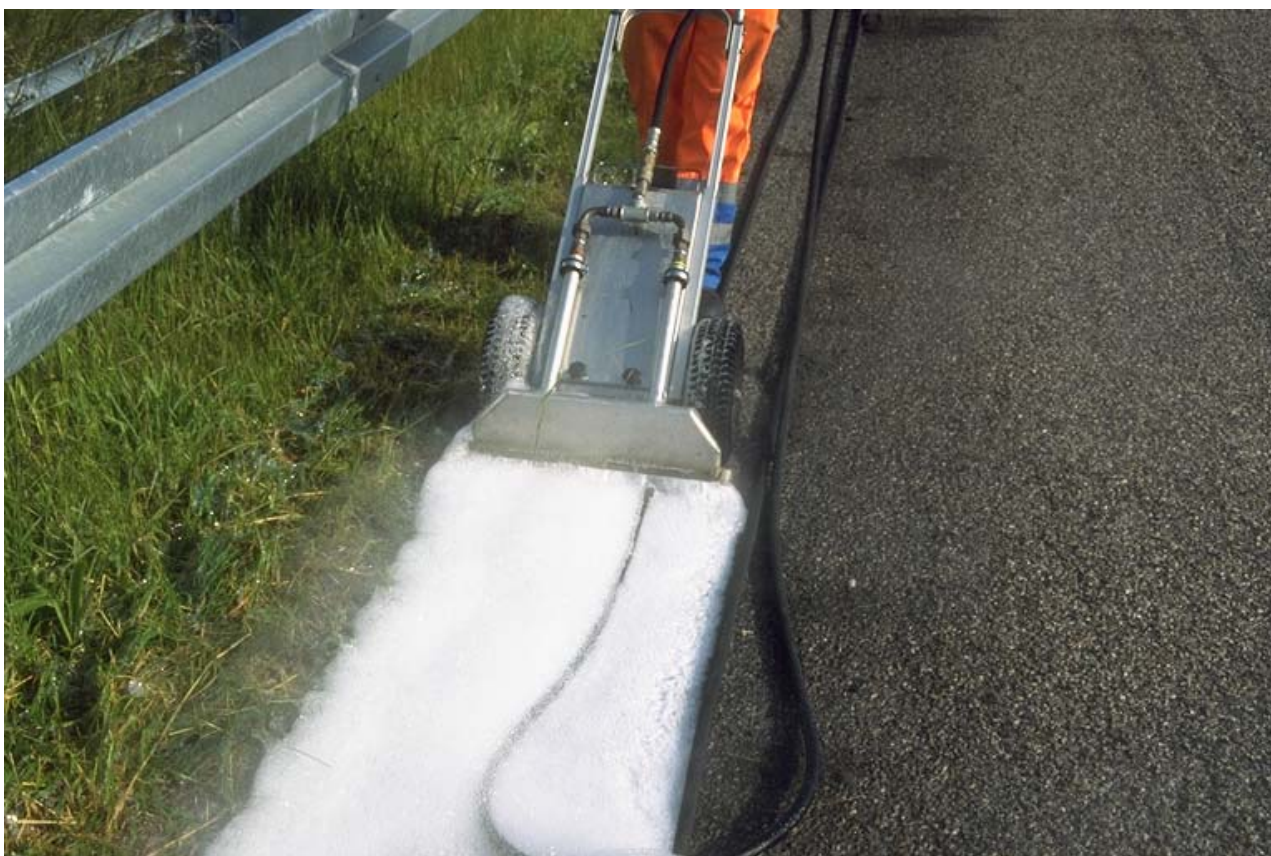
Figur 8. Hedvand udlagt med "sækkevognsmodellen" i 50 cm bredde. Eksemplet er fra behandling af nødsporskanter.

Hedvandsbehandlingen blev udført af NCC Vejservice med Waipuna systemet. Systemet er baseret på udledning af vand opvarmet til 95°C. Vandet er tilsat majs- og kokosolie, der udvikler et isolerende lag af skum ved udlægningen.

Udlægningen forgår enten med en håndbåren udlægger med ”støvsuger-mundstykke” eller med en ”sækkevogsmode”, der trækkes hen over arealet.

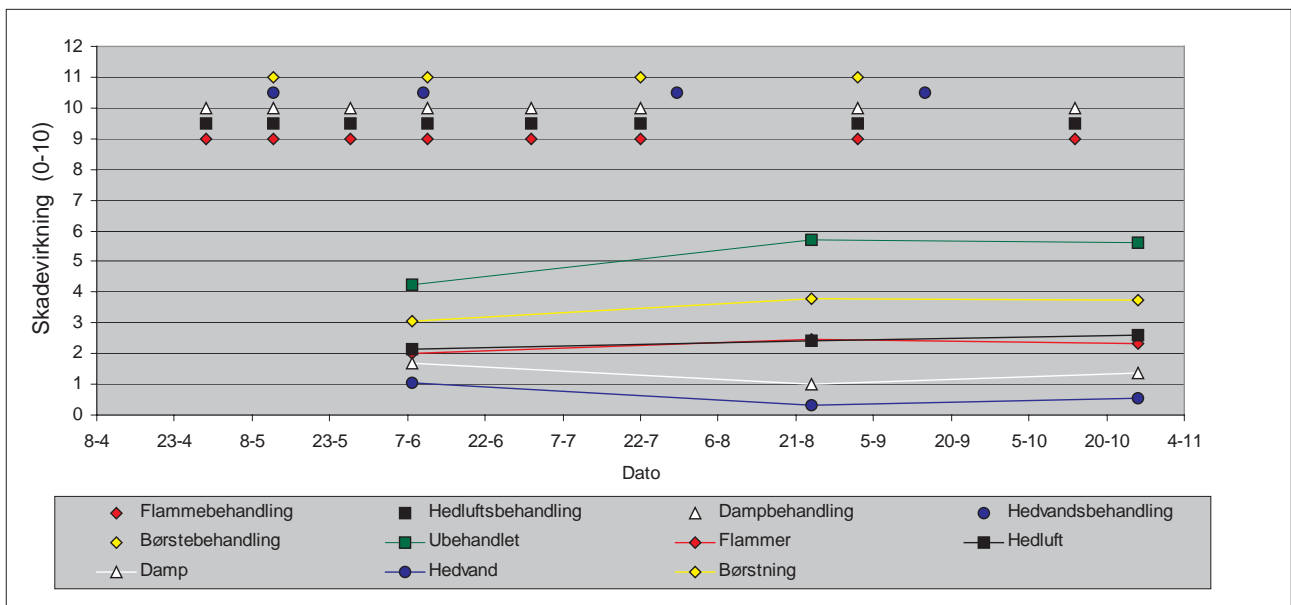
Figur 10. Skadevirkninger vurderet af projektgruppen ved 3 besigtigelser.

I figur 10 er vist resultaterne af de vurderinger, projektgruppen ved de tre besigtigelser har foretaget af ukrudtsvækstens skadevirkninger. Resultatet er vist som gennemsnittet af alle foretagne vurderinger, hvis antal varierer mellem de enkelte vurderingsdatoer, da ikke alle havde mulighed for at deltage hver gang.

Ved første vurdering efter udførelse af 3 hhv. 1 behandling for hver af metoderne ses en rangorden mellem metoderne, som holdes gennem de 3 vurderinger, samtidig med at forskellene mellem den højeste og laveste fordobles. Det ses, at ukrudtets skadevirkninger i de ubehandlede parceller og børstebehandlede parceller stiger gennem vækstsæsonen. De ubehandlede stiger med 1½ enhed og børstningen med ½ enhed. Skadevirkningen i de flammebehandlede og hedluftbehandlede holder sig uændret gennem sæsonen. Damp- og flammebehandling medfører begge et fald i vurderingen på ½ enhed.

Denne gruppering i hhv. stigende, uændret og faldende skadevirkning er analog til grupperingen af den vurderede behandlingseffekt i figur 9.

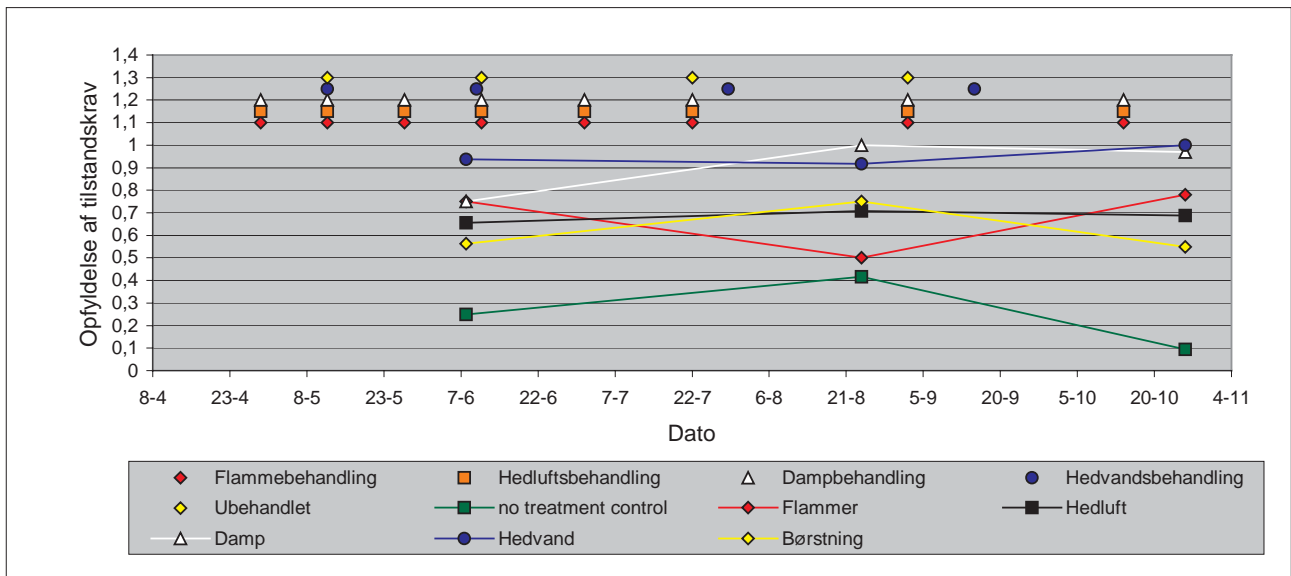
Figur 11. Vurdering af graden af opfyldelse af tilstandskrav.

I figur 11 vises resultatet af de vurdering, projektgruppen blev bedt om at foretage om, hvorvidt de med hver deres forudsætninger og baggrund opfatter, at tilstanden opfylder de krav, som de ville stille til den pågældende arealtypes fremtoning. Vurderingen skulle foretages som ”enten-eller”, hvor accept af tilstanden har fået værdien 1, og ingen accept har fået værdien 0. Ud fra disse værdier er beregnet gennemsnit.

Allerede ved første vurdering forekommer der en gruppering i vurdering af tilstandskravet imellem de enkelte metoder. Grupperingen svarer til den, der er set for hhv. bekæmpelseeffekt og skadevirkning, bortset fra at dampbehandling vurderes sammen med hedluft og flammer.

Fra andet vurderingstidspunkt har de vandbaserede termiske metoder en opfyldelsesgrad på over 90 %. Der var for dampbehandlingen en kraftig stigning fra første til anden vurdering. Dette skyldes sandsynligvis, at der ved de 3 første dampbehandlinger kun var blevet behandlet direkte ovenpå selve kantstenen og ikke også de to rækker chaussésten ind til første fliserække. Dette blev ændret fra og med behandlingen udført 11. juni.

De øvrige metoders opfyldelsesgrad varierer fra 50 til 80 % gennem de tre vurderingstidspunkter.

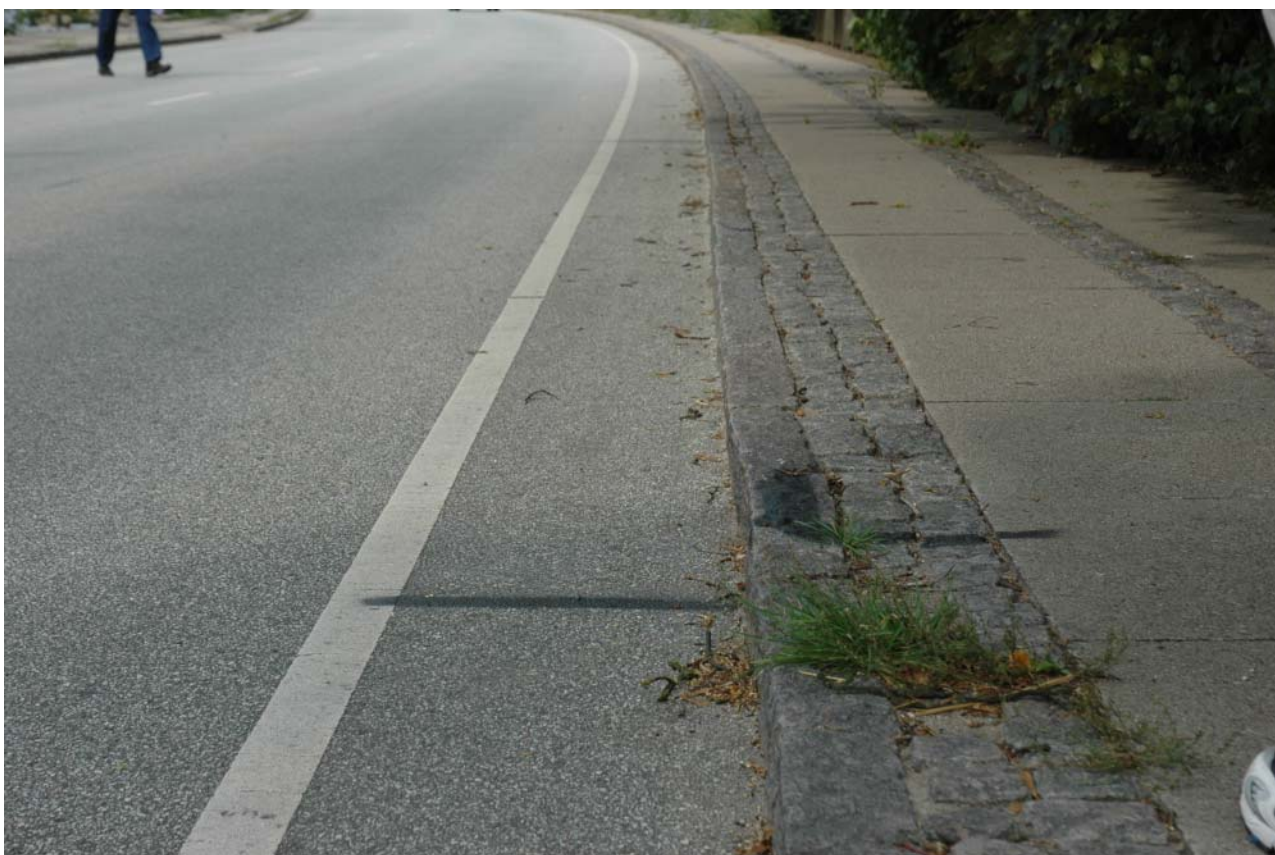
Figur 12. Billede fra Sæby den 24. august. Fra den sorte markering og frem er der foretaget dampbehandling. Bagud er der ikke foretaget nogen behandling.

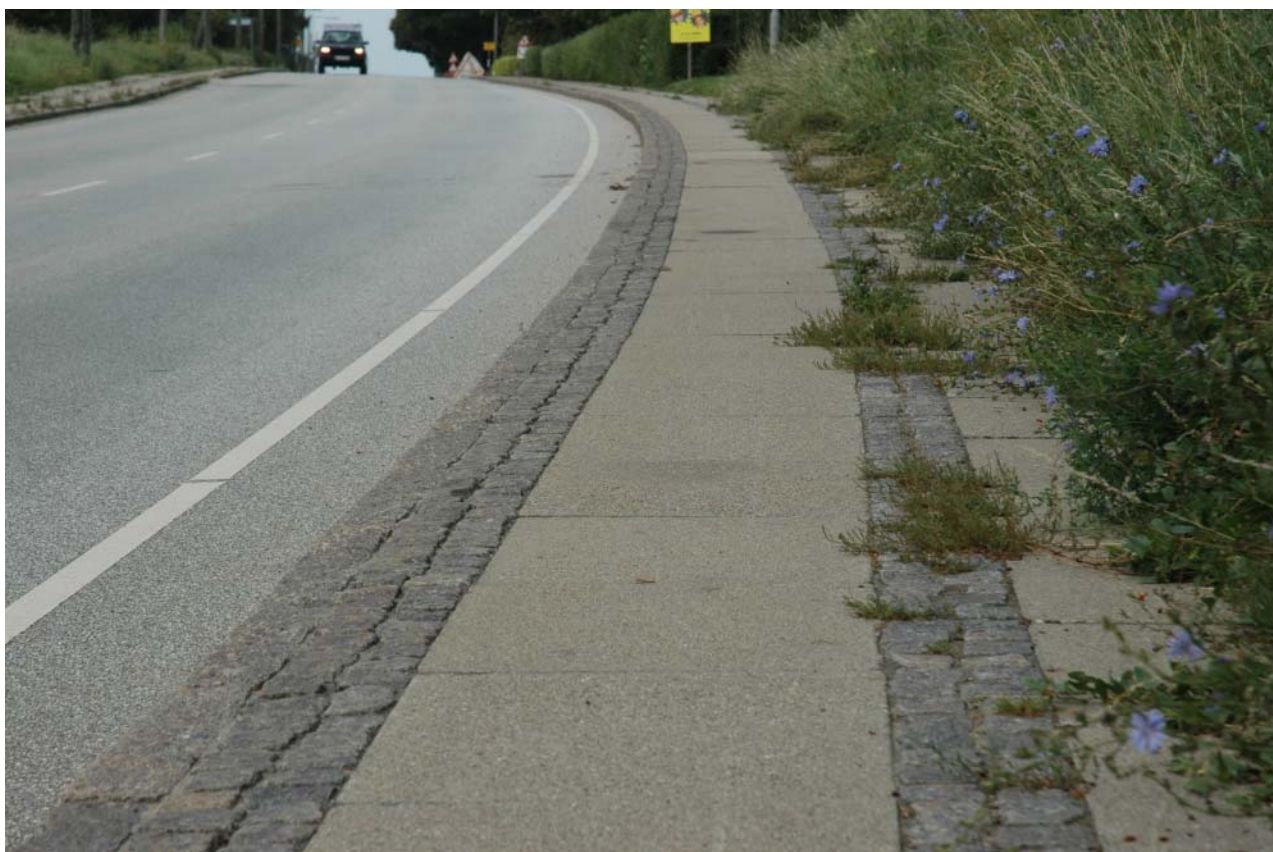
Figur 14. Billede fra Sæby den 24. august fra den dampbehandlede parcel, hvor dampbehandlingen tydeligt holder kantstenslinien helt fri for ukrudt sammenlignet med chausséstensbåndet mellem fliserækkerne.
