Pesticidfri vejdrift - forsøg med cykelstikanter

Pesticidfri vejdrift - Forsøg med cykelstikanter

Arbejdsrapport Skov & Landskab nr. 16-2005

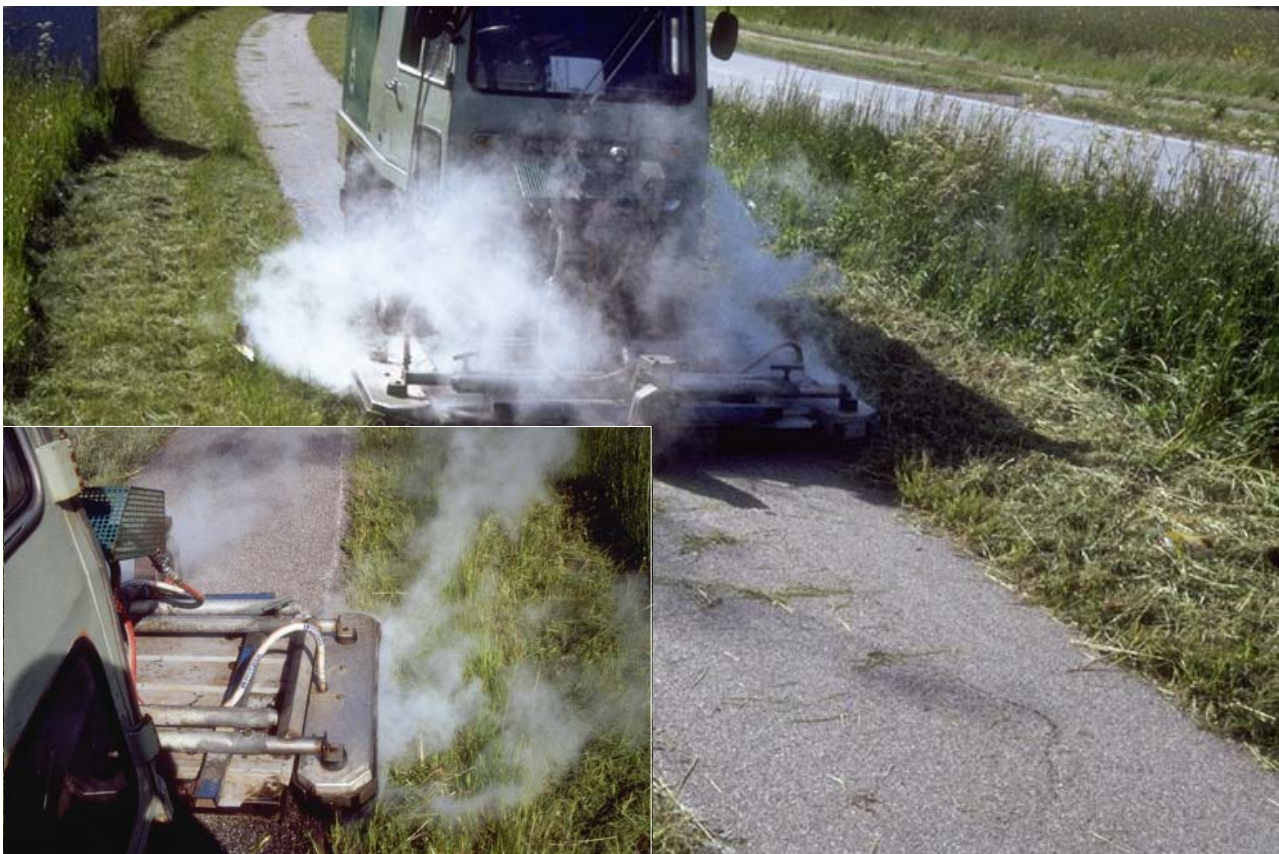
Figur 8. Billede fra 2. juni af dampbehandling af begge sider på en gang. Det afklippede græs på cykelsti-belægningen, skyldes, at der ved denne ene fejning havde været anvendt en forkert kost, der smed græsset ind over kosten. Det havde ikke betydning for renfejningen i selve rabatten.

Dampbehandlingen er udført af Hedeselskabet, med en selvkørende dampmaskine fra WR-Damp. Behandlingen er udført med 25 cm brede sideskærme, der muliggør behandling af begge cykelstikanter på en gang.

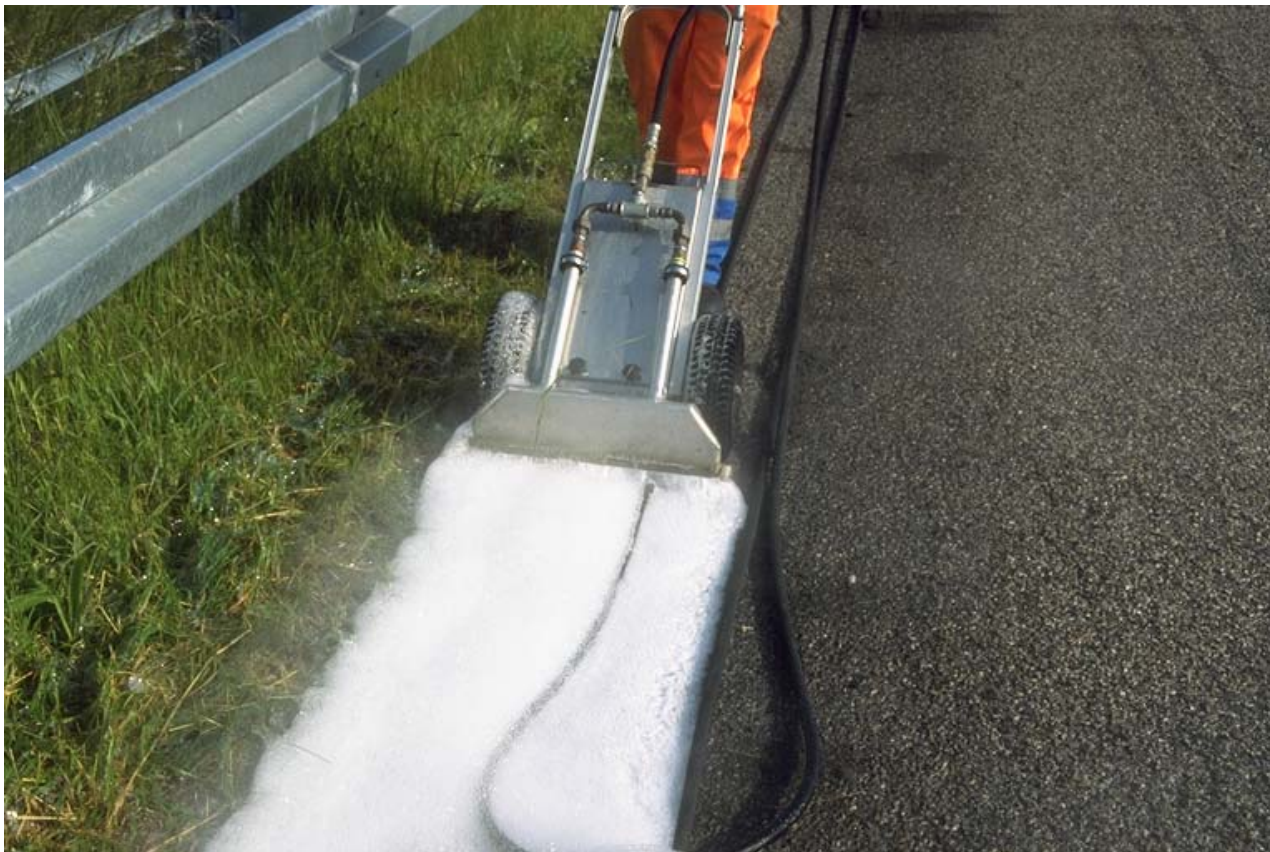
Figur 9. Hedvand udlagt med "sækkevognsmodellen" i 50 cm bredde. Eksemplet er fra behandling af nødsporskanter. Det er samme situation ved cykelstikanterne.

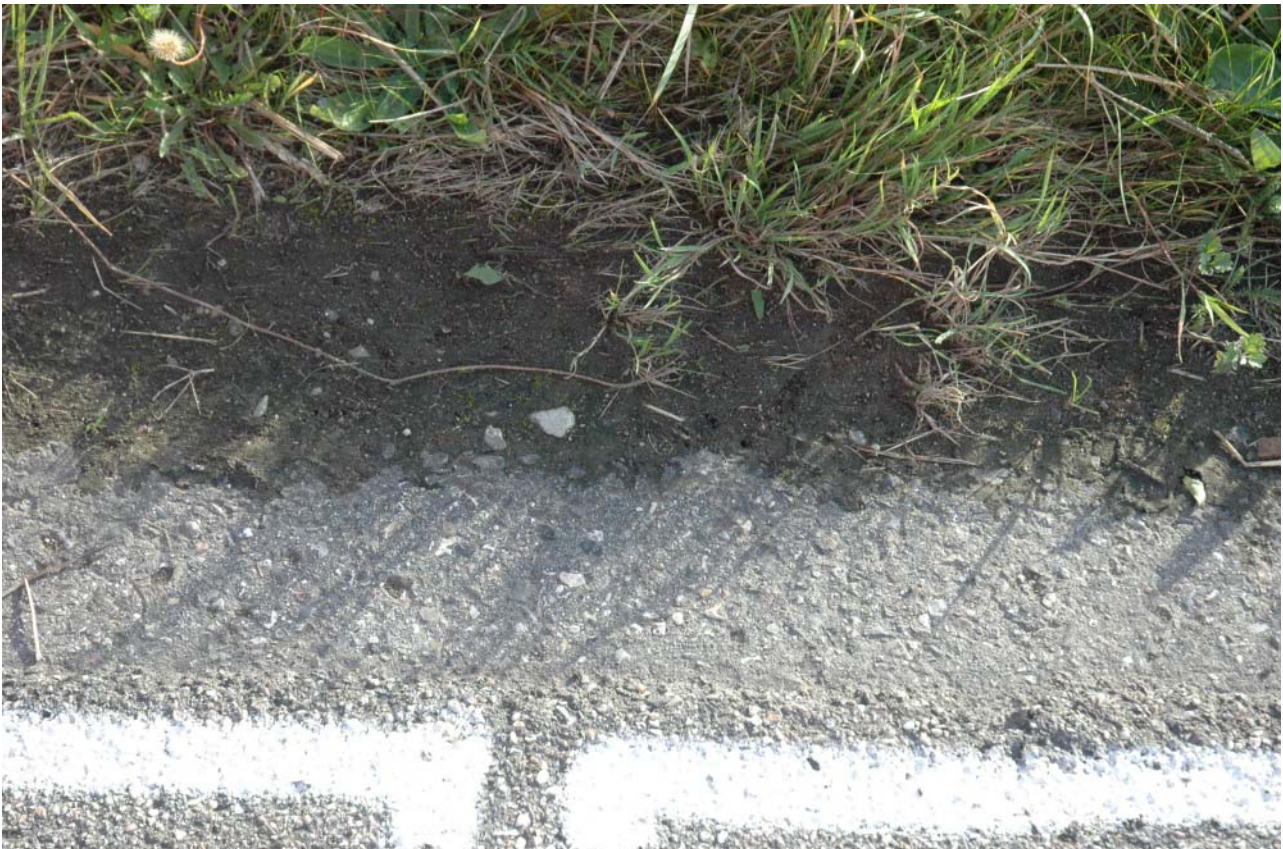
Figur 16. Billede fra 26. oktober af 8 dampbehandlinger til venstre og 6 dampbehandlinger til højre. Forskellen midt i billedet af vegetationen er et reelt billede af behandlingsforskellen. 13 dage efter behandling til venstre og 42 dage siden til højre. Fejet parcel.
