## **Pesticidfri vejdrift - forsøg i nødspor på den sønderjyske motorvej**

# *Pesticidfri vejdrift - Forsøg i nød- spor på den sønderjyske motorvej*

*Arbejdsrapport Skov & Landskab nr. 18-2005*

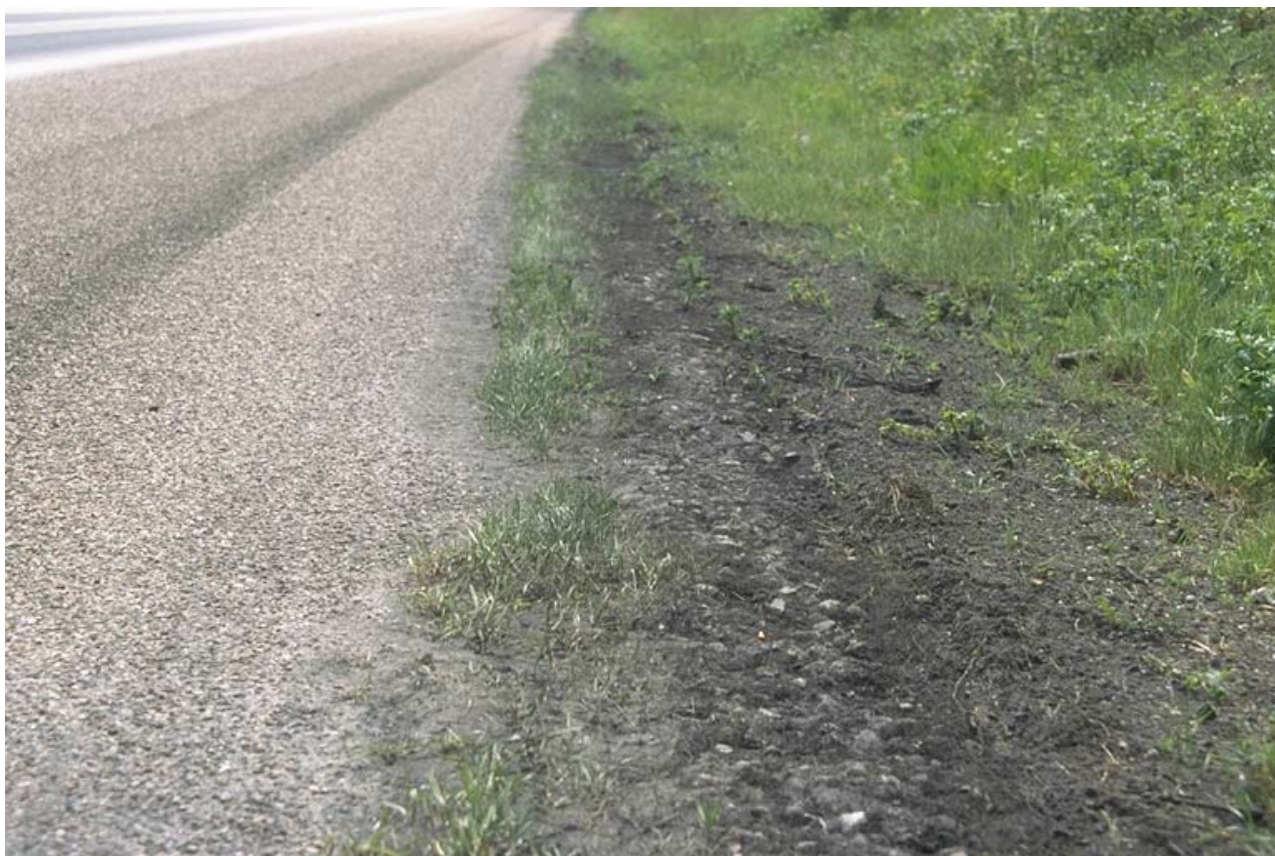
Figur 1. Billedet viser, hvordan der ved udførelse af overfladebelægning ikke er sket fjernelse af den indvoksede rabat eller afrensning af overfladen.

På visse strækninger, bl.a. den sønderjyske motorvej, har der ikke været den store fokus på indvoksning af græsrabatten ind over nødsporskanten og igennem nødsporsbelægningen. Dette har medført, at der visse steder er sket en indvoksning på mere end 1 m langs nødsporskanten. I forbindelse med slidlagspålægning af kørebane og overfladebelægning på nødsporet er der gentagne gange gennem årene ikke sket fjernelse af den indvoksede vegetation før udførelse af overfladebelægning, hvilket har resulteret i, at den synlige del af nødsporet er blevet stadig smallere.

I 2003 blev der som led i intensiveret vedligeholdelse af rabatter foretaget rabatafskrælning, primært for at fremme afledningen af overfladevand til rabatter og grøfter. Derved blev de overvoksede nødsporskanter blotlagt.

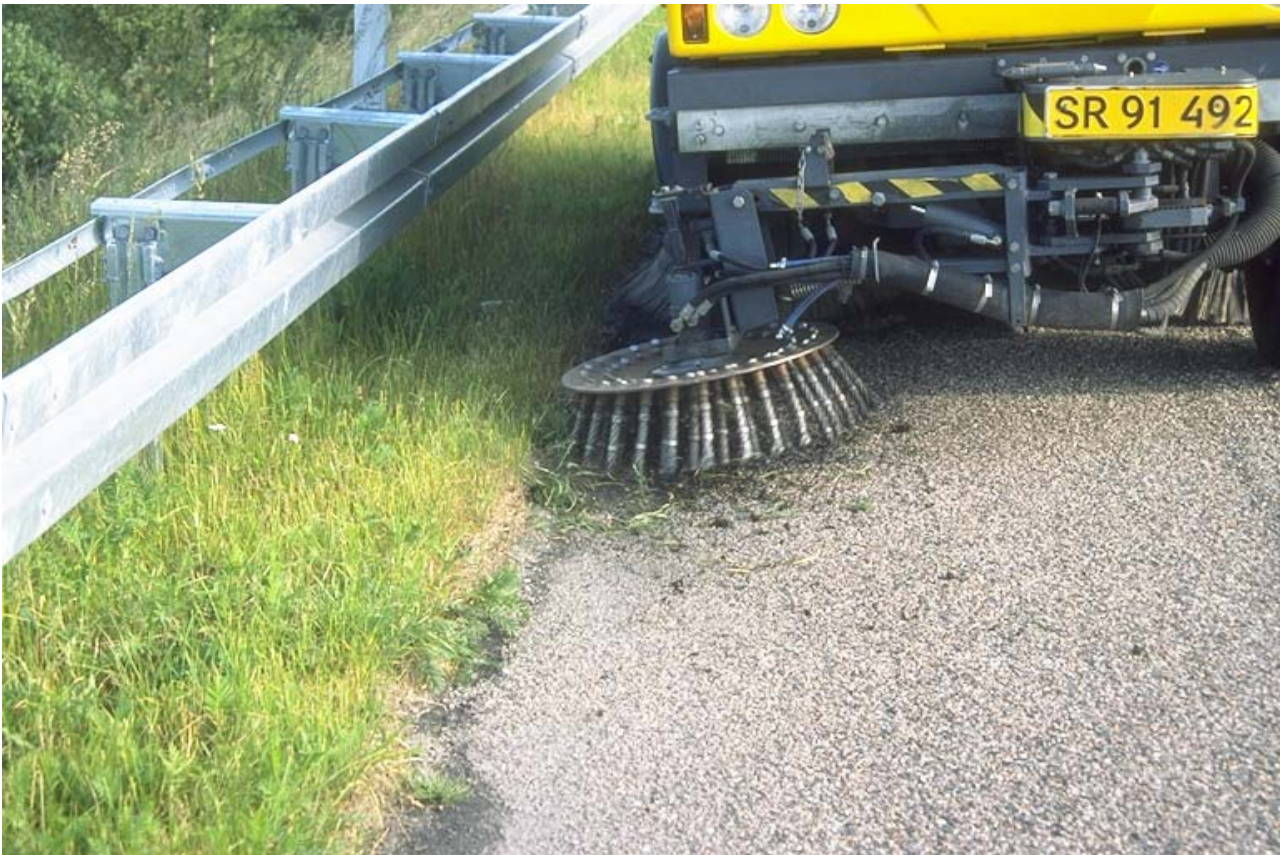
Figur 5. Forud for ukrudtsbehandlingerne er foretaget rengøring med suge-fejemaskine, der kan gøre rent helt ind til vulsten.

Forud for ukrudtsbehandlingerne er udført én grundig rengøring, hvor alt vækstmedie og overjordiske vegetationsdele er tilstræbt fjernet.
