El Castelo dos Mouros y la iglesia de São Pedro de Canaferrim en Sintra (Portugal). Un análisis desde la Arqueología de la Arquitectura

The Castelo dos Mouros and the Church of S. Pedro de Canaferrim (Sintra, Portugal). An analysis from Archaeology of Architecture

Marisa Barahona Oviedo¹
Dra. en Arqueología

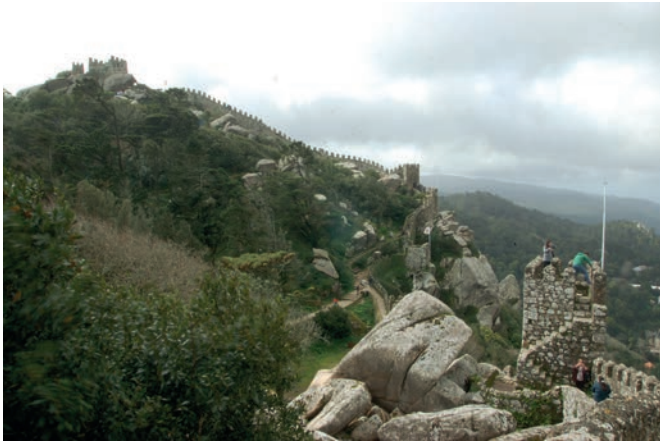
Figura 2. Vista general del recinto fortificado definido por la segunda línea de muralla.

La fortificación dibuja un gran recinto de planta irregular en el que tradicionalmente se distinguen dos líneas de muralla (Figs. 1 y 2). La menor se sitúa en la zona más septentrional y alta de la fortificación y define un área explicada como alcazaba (Rodil y Carvalho 1995: 13; Coelho 2002: 391-392). El resto del recinto se interpreta como una gran albacara que daría abrigo a la población en momentos de conflicto (Pavón 1993: 20). Esta última hipótesis estaría avalada por la existencia de una gran cisterna subterránea en su perímetro (Coelho 2000: 210), importante referencia del castillo, que alimenta su leyenda por la abundancia de las aguas que recoge. Las descripciones y grabados de viajeros

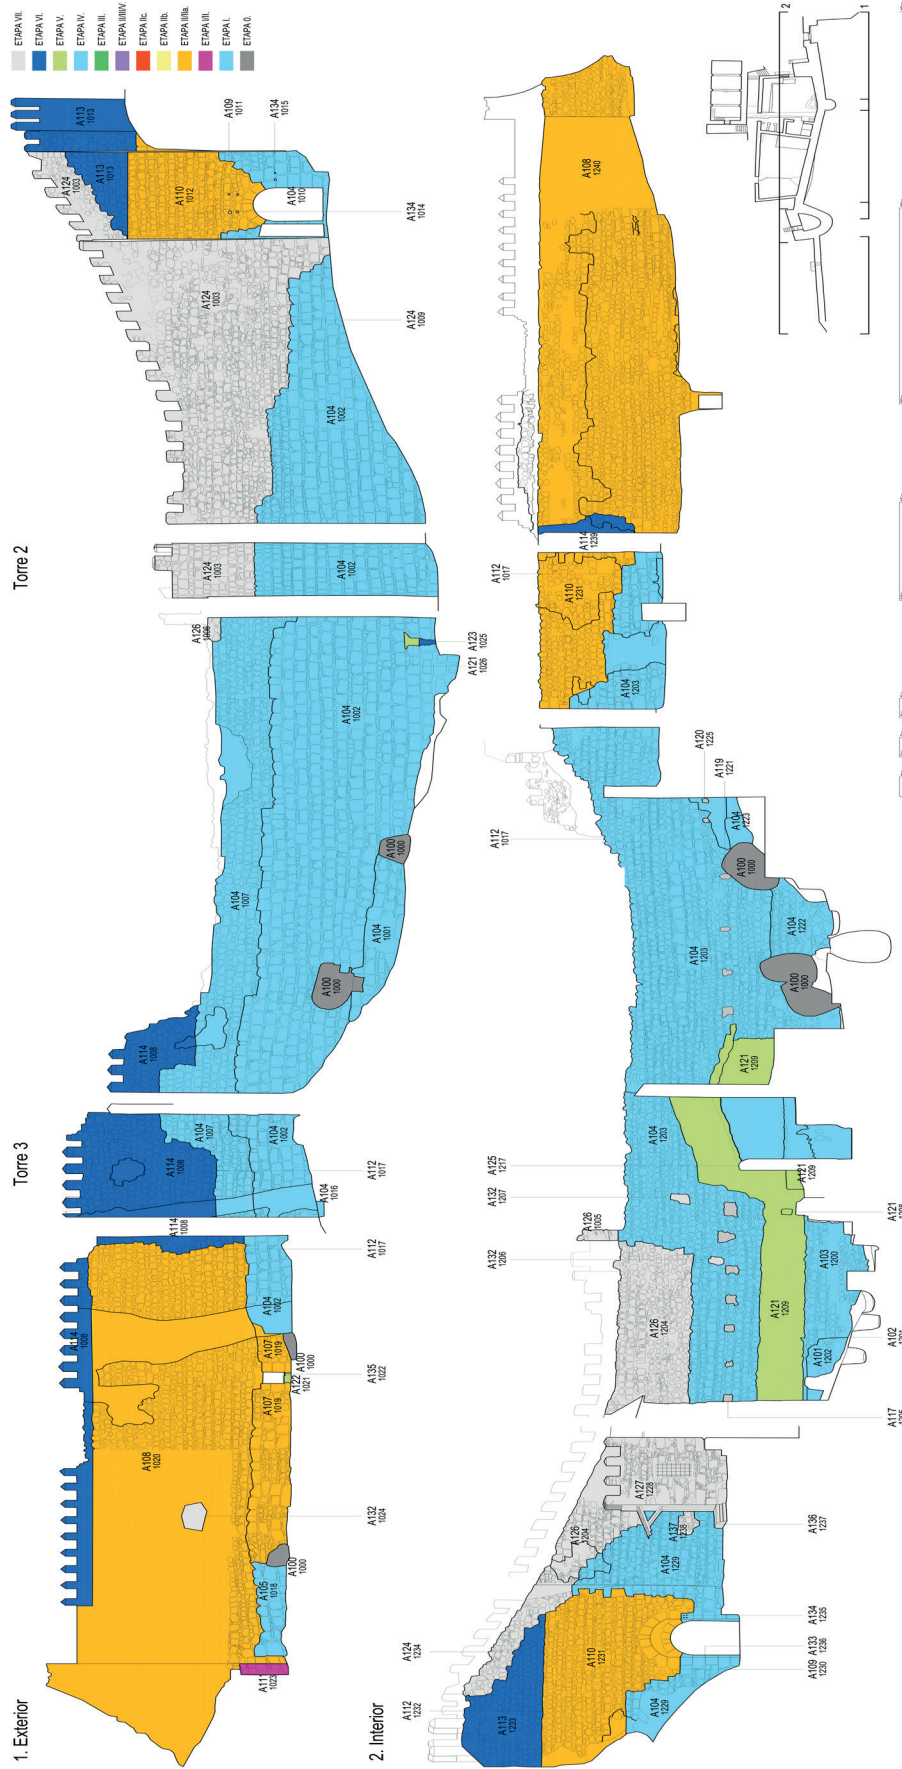
Figura 4. Alzados exterior e interior del lienzo oriental con lectura estratigráfica.

La primera etapa identificada en el castillo supone la construcción de su línea defensiva oriental (AA 101, 102, 103, 104 y 105), de la que desconocemos su cierre en el extremo norte, pero que define la fortificación originaria, incluyendo sus accesos. Su obra se conserva en todos sus paños (salvo el 0/1) y en dos de sus tres torres (salvo la 1), tanto en las caras externas como en las internas (Fig. 4).

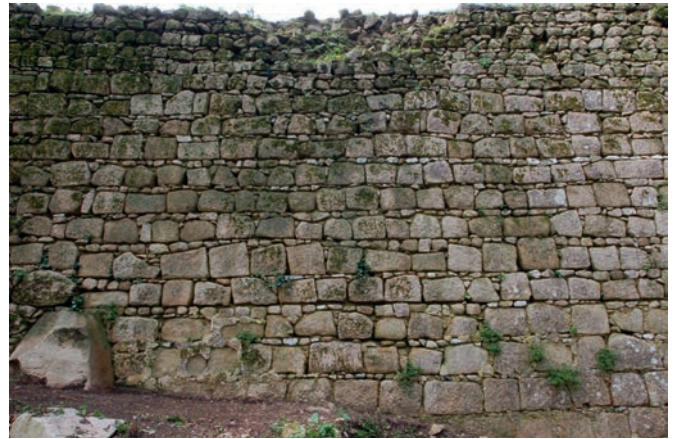
Figura 5. Paño 2/3 del lienzo oriental con restos del encintado de las juntas en la parte inferior.

En definitiva, los constructores del *castelo* optaron por una manera rápida y económica de alzar muros de gran altura, espesor y longitud, regularizando con piezas menores, sillarejos elaborados solo parcialmente. Todo ello, junto con el rejuntado final de la obra, generaba un falso aspecto homogéneo y una imagen de solidez y buen hacer cuyo mérito consistió en maximizar el uso de la topografía como defensa natural (Figs. 5 y 6).

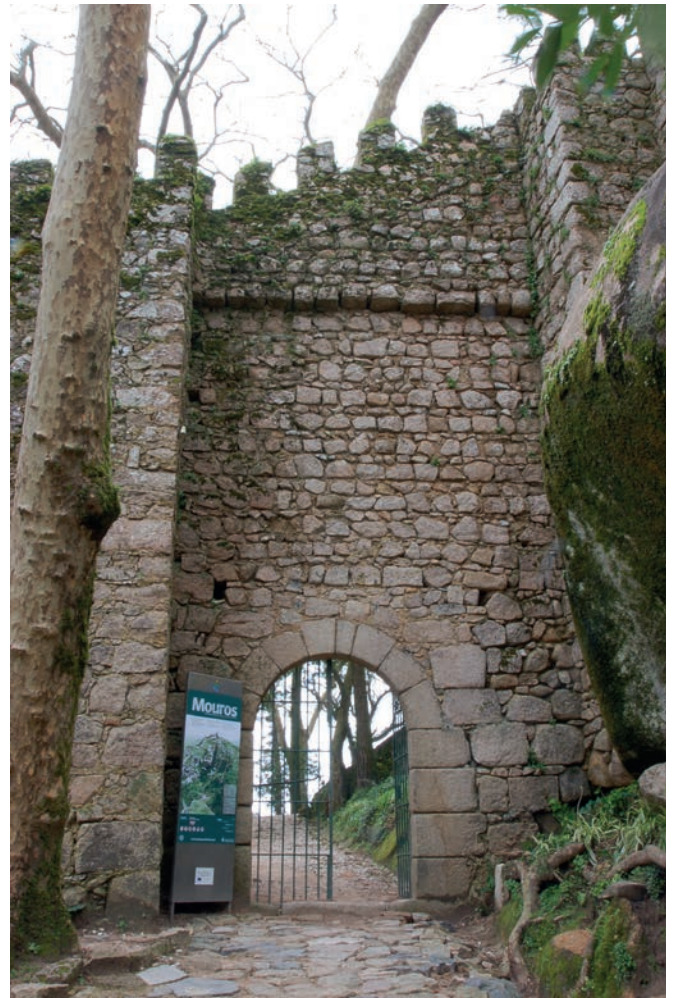
Figura 7. Puerta de acceso al castelo en el lienzo oriental, al exterior.

La puerta de acceso principal al castillo se sitúa en el extremo contrario (paño 1/2), que en su alzado exterior se remete en este punto respecto de la línea de muralla para proteger su acceso, flanqueado al norte por la torre 1. Tanto al exterior como al interior de la puerta puede establecerse una clara diferencia entre las jambas, salmeres y fábricas laterales (UUEE 1010 ext. y 1129 int.), originarias, y las dovelas del arco y su fábrica (UUEE 1012 ext. y 1231 int.), pertenecientes a una etapa posterior (Etapa II). Los salmeres exteriores del arco, que se conservan en su posición original, trazan una figura de medio punto, negando la existencia previa de otro de herradura y proponiendo una cronología cristiana para la primera fase de la muralla, al menos en el lienzo estudiado (Fig. 7).

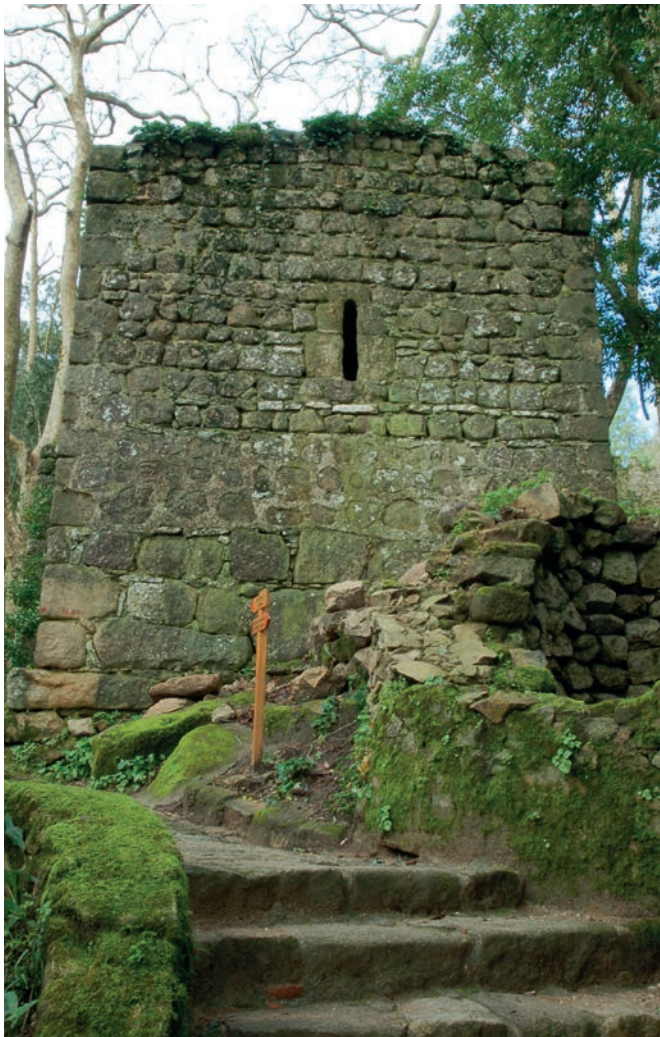
Figura 8. Testero del ábside de la iglesia de S. Pedro de Canaferrim.

Al igual que el *castelo*, la obra de la iglesia de Canaferrim es de mampostería de granito, aunque emplea piezas más heterogéneas, que se disponen en hiladas horizontales continuas. La fábrica se levanta de nuevo con muros de doble hoja, por medio de bancos, pero emplea para su edificación andamios con agujas pasantes (UUEE 1600, 1614 y 1618), a diferencia de la obra del *castelo*. Como en la fortificación, también se observan diferencias de módulo entre los mampuestos de la nave (UUEE 1614 y 1618) y los sillarejos del testero del ábside (UE 1600), que una vez más se deben relacionar con un cuidado en la cimentación de éste último. Otra peculiaridad de la cabecera, de nuevo vinculable con la obra del castillo, es el rejuntado de sus muros, conservado aún en algunos puntos (Fig. 8).

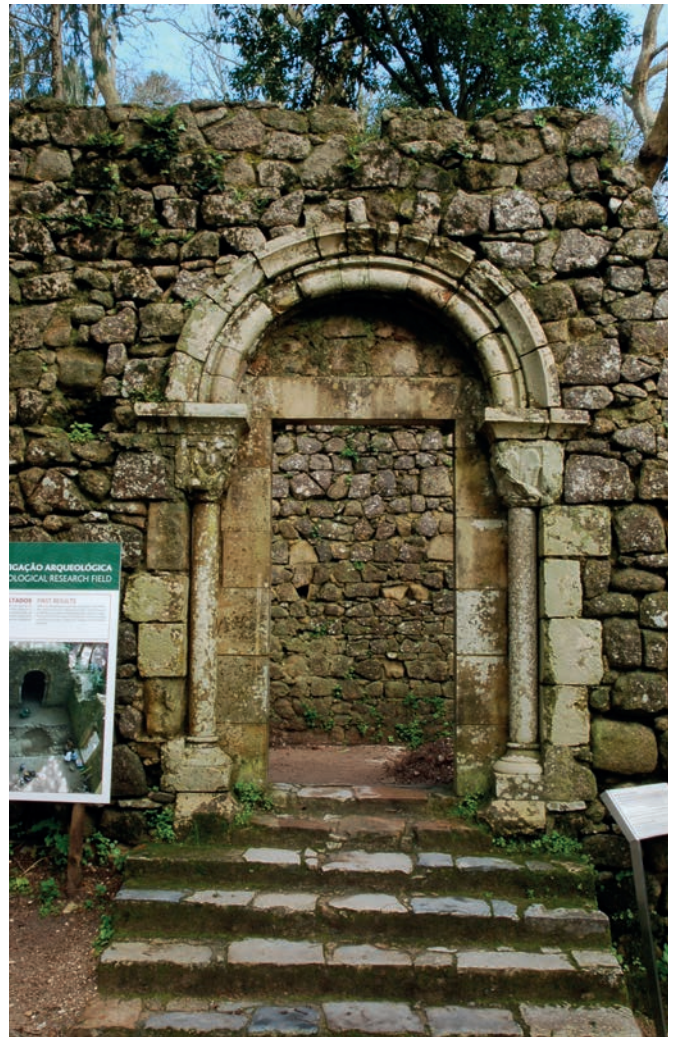
Figura 9. Portal sur de la iglesia restaurado (Etapa VII).

En el ábside, pertenecen al momento originario su cubierta abovedada, la estrecha ventana de su testero, las dos credencias de los muros norte y sur (a las que se ha asignado una cronología moderna que debe rechazarse; Serrão 1980) y el arco de su embocadura, con sus jambas, impostas, arco doble y columnas entregas con basas y capiteles decorados. El acceso sur de la iglesia conserva su morfología original de arco de medio punto con tímpano, a pesar de su restauración en el siglo XX (Etapa VII; Fig. 9); mientras que las ruinas sucesivas del acceso oeste impiden conocer su tipología primitiva.

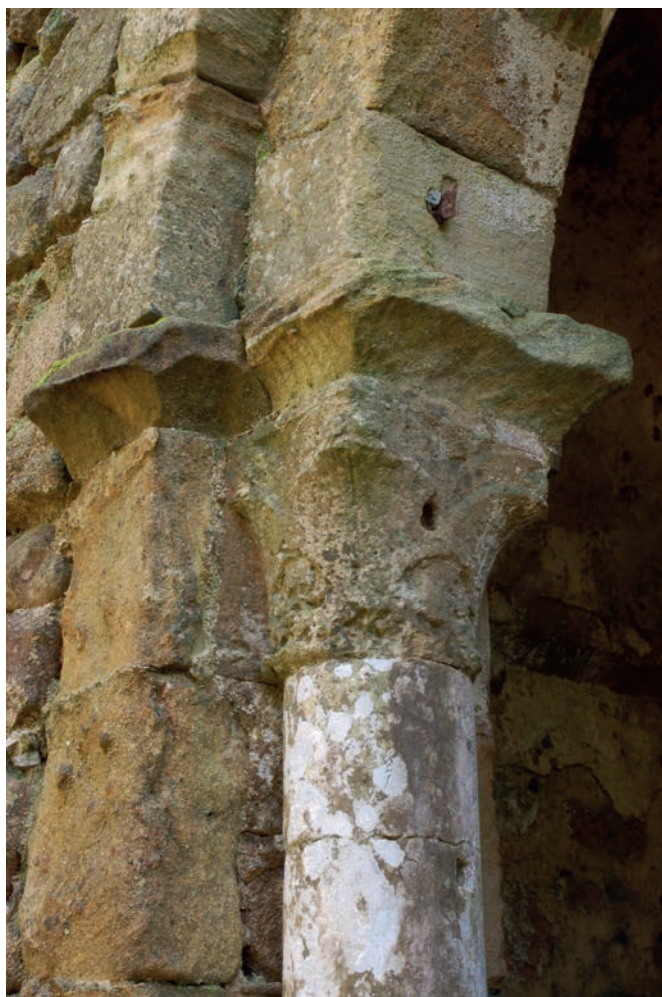
Figura 10. Arco de embocadura del ábside de la iglesia. Capitel norte.

El estudio de los capiteles del ábside y de la portada sur marca un horizonte de construcción de la iglesia dentro del románico avanzado, entre la segunda mitad del siglo XII y principios del XIII (Figs. 10 y 11). Por

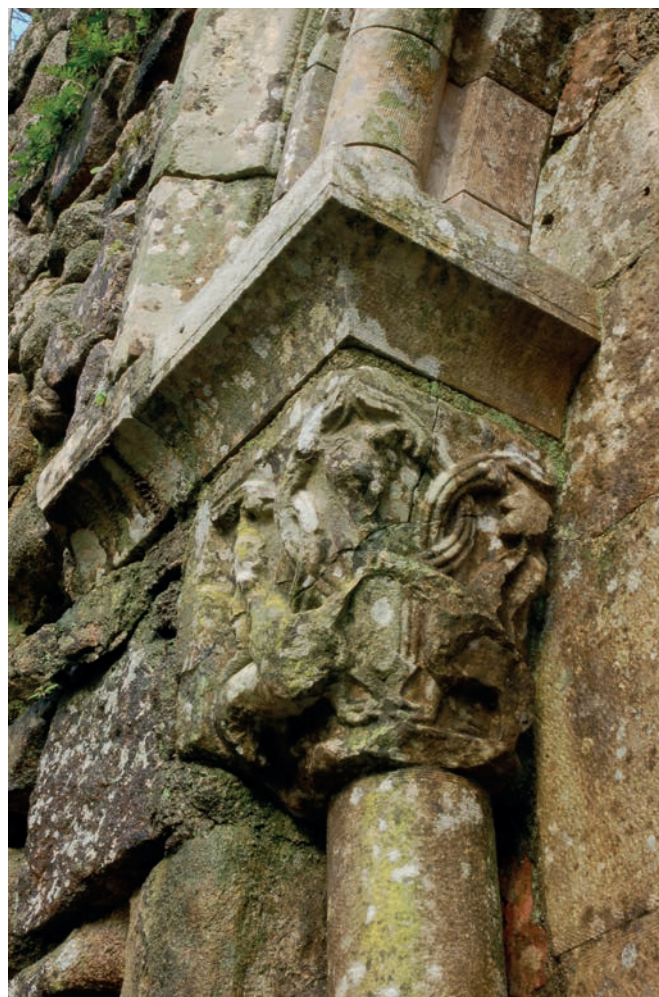
Figura 11. Portal sur de la iglesia. Capitel oeste.

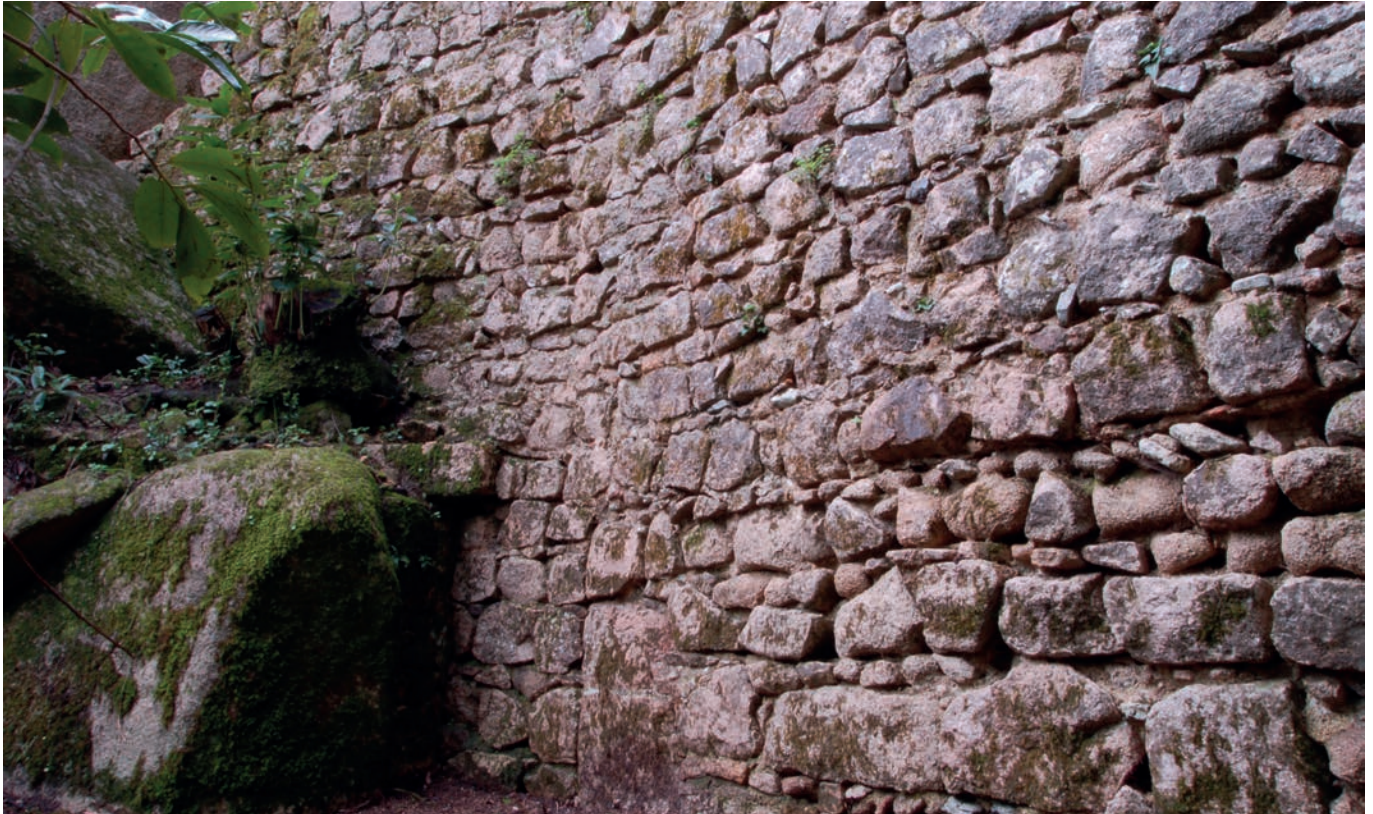
Figura 12. Lienzo oriental. Posible portillo con dintel de piedra en el extremo meridional del paño 3/4.

mampostería ordenada, con hiladas de regularización y sin mechinales de construcción, que se eleva por bancos de obra (UUEE 1020 ext. Y 1240 int.). En su edificación se amortizó el portillo del extremo sur (Fig. 12), que fue sustituido por otro nuevo en el extremo opuesto con dintel en “T” y jambas de sillería con derrame interior, indicando el uso habitual de dicho paso (Fig. 13).

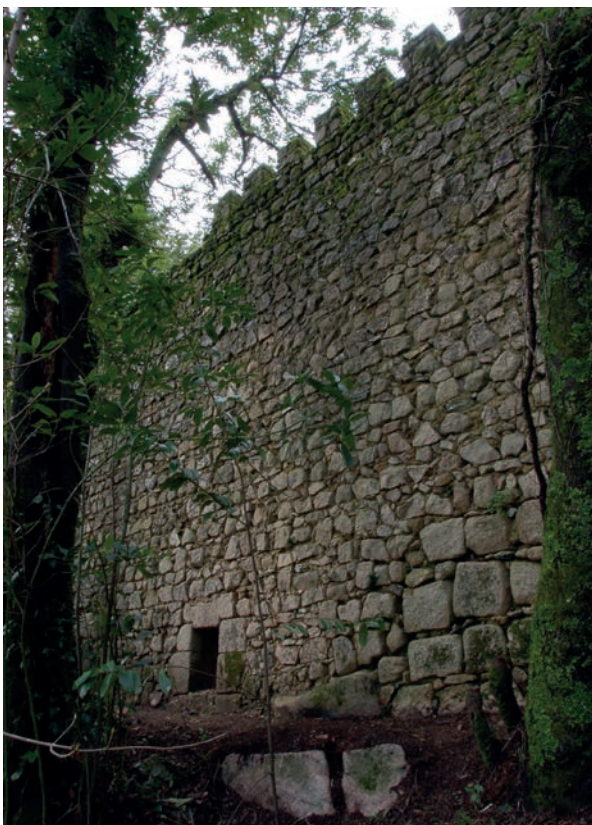
Figura 13. Lienzo oriental. Paño 3/4 reconstruido y portillo (Etapa II).

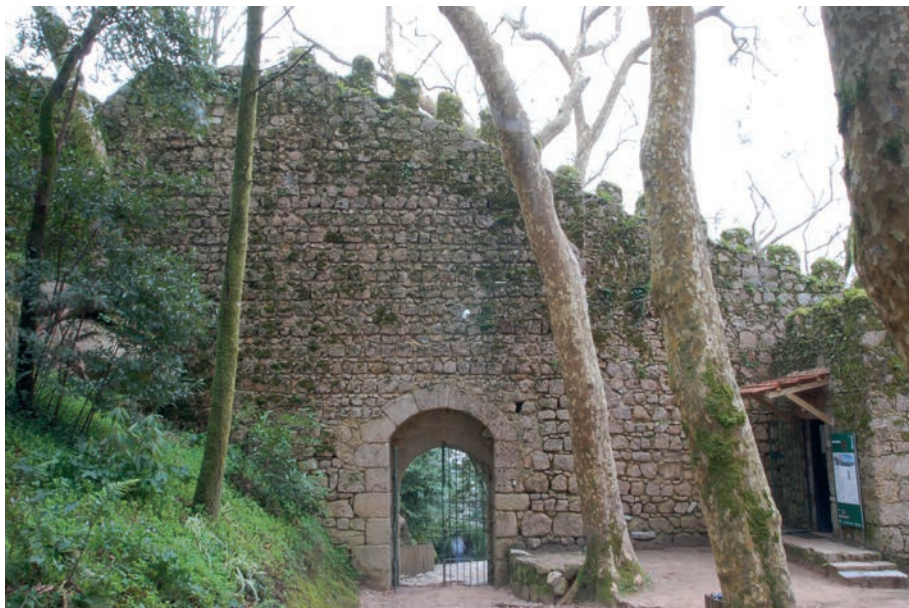
Figura 14. Reconstrucción histórica (Etapa II) del arco de la puerta del lienzo oriental (interior).

El derrumbe del acceso principal (UUEE 1230 y 1011) obligó a rehacer su arco desde las jambas, al interior, y desde los salmeres, al exterior (UUEE 1231 int. y 1012 ext.). Destaca en esta restauración el quicio de la jamba sur, realizado *ex profeso* para esta obra como demuestran su material y talla diferente (caliza blanca y “gradina”), además de estar acuñada, lo que aporta una cronología de la segunda mitad del s. XII (Bessac 1986: 67, “gradina”). Estos datos permiten situar la restauración de este vano en

época plenomedieval o en la Baja Edad Media (Figs. 14 y 15).

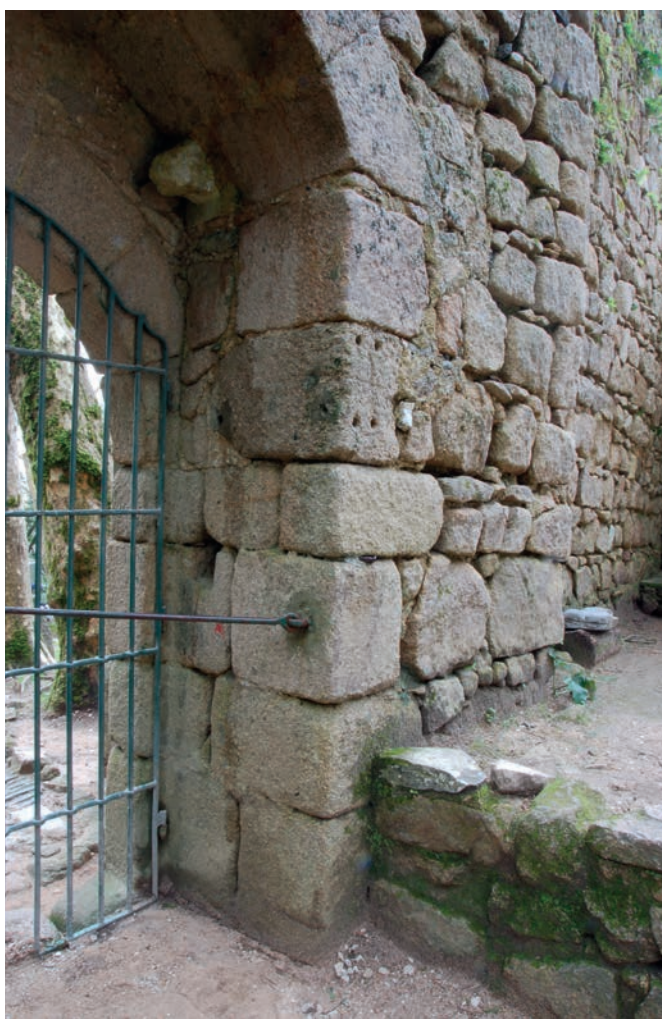
Figura 15. Jamba sur de la puerta principal del castelo al interior, con gorronea de material y talla diferente.

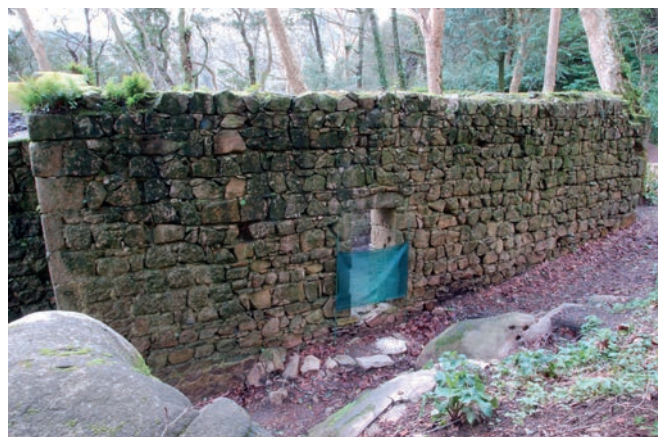
Figura 17. Alzado exterior del muro norte de la iglesia de S. Pedro de Canaferrim.

otros ejemplos portugueses, supone la existencia de una sacristía, torre u otra estancia aneja al muro norte, que no habría llegado hasta nosotros por estar realizada con materiales perecederos (Fig. 17).

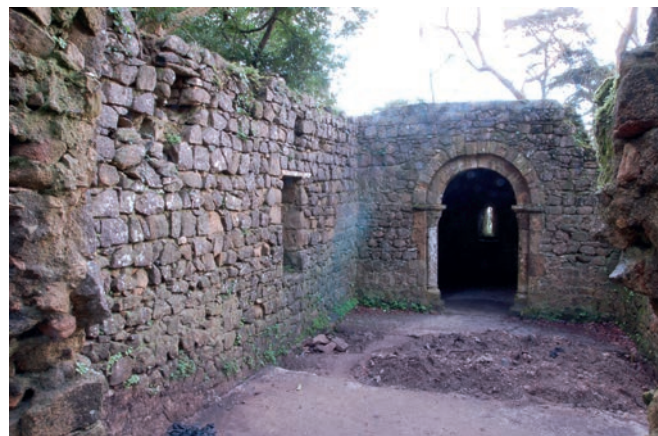
Figura 18. Interior de la iglesia de S. Pedro de Canaferrim.

Tras esta reforma, de nuevo fallaron los muros norte y oeste (A 304), implicando otra reconstrucción (IIB, UUEE 1601 y 1621), también en mampostería, que se dispone en hiladas sinuosas con piezas escauadradas, algo mayores que en la reforma anterior (Fig. 18). Esta segunda ruina afectó de nuevo al vano norte, con un dintel posiblemente más alto que el originario, y sobre el que se abren además tres pequeñas ventanas adinteladas, estrechas y abocinadas. También supone la presencia de una puerta en el muro oeste, donde sendas impostas en este acceso evidencian la existencia de un arco, cuya sillería fue robada posteriormente (Fig. 19). De nuevo se plantea un problema de interpretación por si hubo o no un vano previo y la diferencia de cota con el suelo de la nave. Si, como

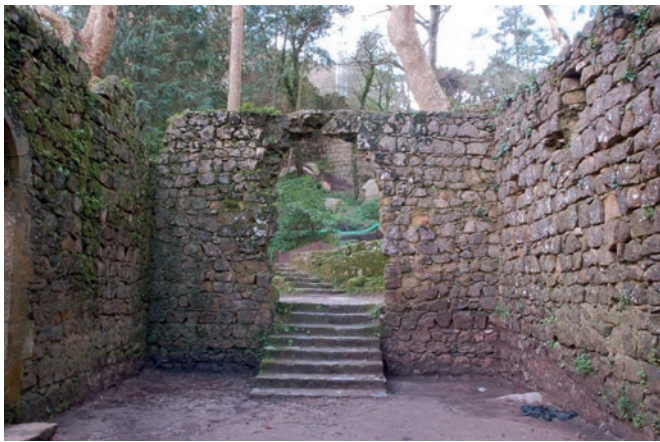
Figura 19. Acceso oeste al interior de la nave de la iglesia de S. Pedro de Canaferrim.

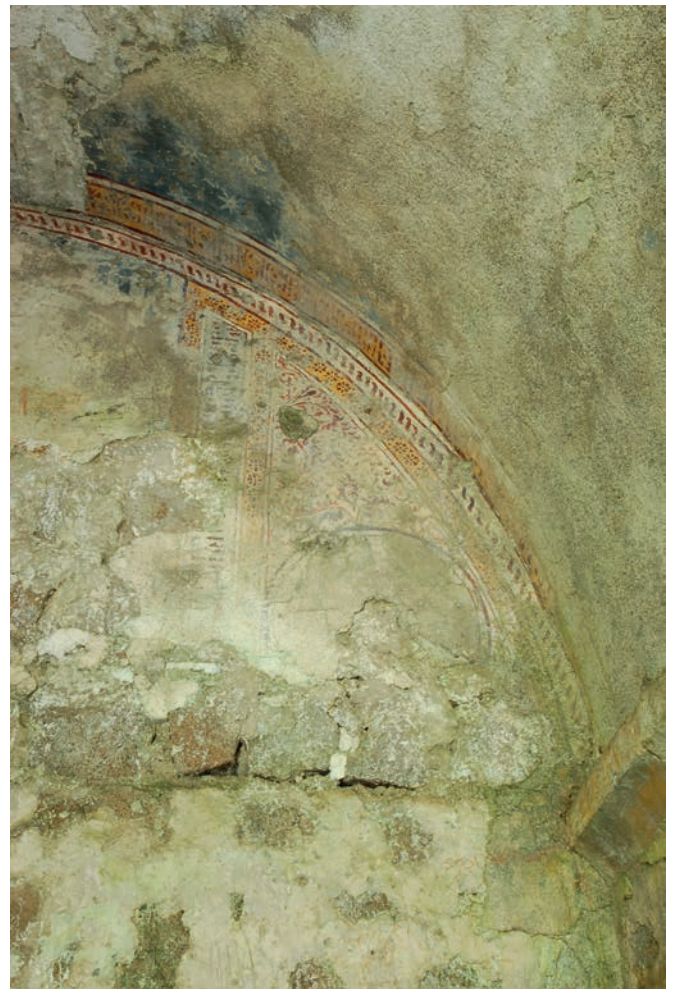
Figura 20. Restos de las pinturas de la bóveda del ábside de la iglesia de Canaferrim.

La última reforma (IIC) corresponde a la decoración pictórica del ábside, de la que aún quedan restos (UE 1605). La posición estratigráfica de estas pinturas, posteriores al rejuantado original y al encalado interior⁷, preconiza una cronología tardía para las mismas. Su datación en época gótica (siglo XV) (Serrão 1980) ratifica su alejamiento de la obra románica, indicando además la prolongación del uso cultural de este espacio⁸ (Fig. 20).

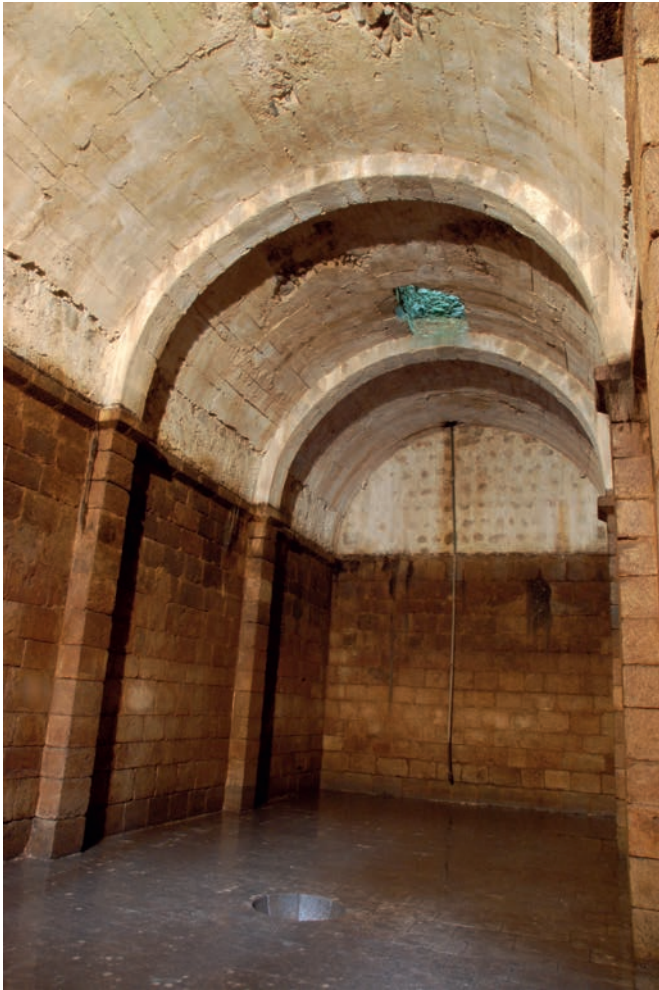
Figura 21. Cisterna del castelo con la bóveda reconstruida (Etapa VI).

Antes de concluir la explicación de esta segunda etapa, debemos tratar de la fecha de construcción de la cisterna de la fortificación (Fig. 21). Esta obra es de planta rectangular y está jalonada al interior por seis pilares que sirven de asiento a los arcos fajones que sustentan su bóveda de cañón (restaurada en la Etapa VI). Está realizada con sillería granítica que remata en los muros longitudinales en una sencilla línea de imposta continua (UE 1500). Se accede a su interior por una puerta en el testero sur con remate apuntado, desde donde una escalera descendiendo hasta la cota de suelo (Fig. 22). En el centro de este suelo existe una pileta circular para facilitar su limpieza.

La sillería utilizada para la construcción de esta cisterna es reaprovechada. Así lo evidencian: a) sus aristas escantilladas y ángulos redondeados; b) las marcas longitudinales existentes en el primer pilar suroeste de la cisterna, interrumpidas por la obra indicando que no fue este su lugar original; c) el escaso número de marcas

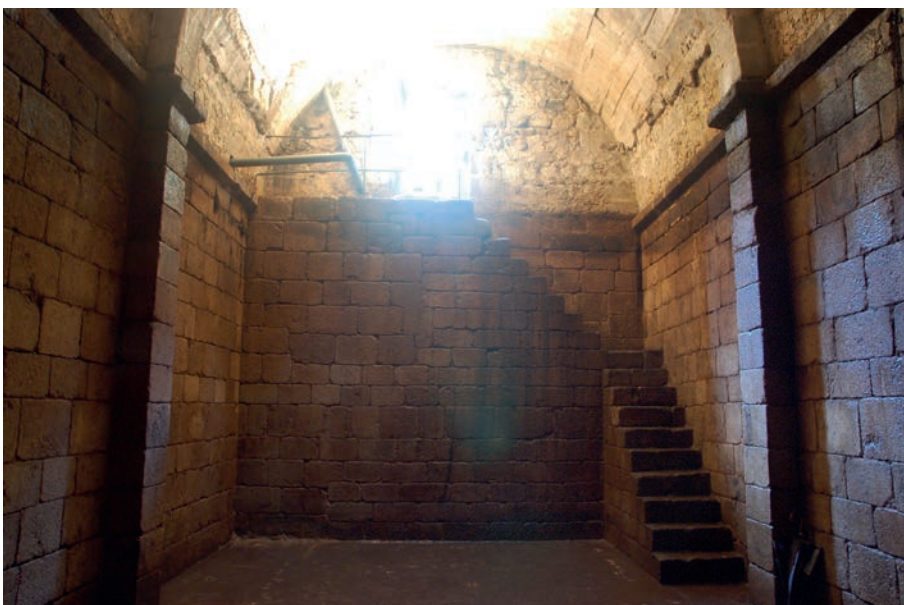
Figura 22. Escaleras de sillería reutilizada en el acceso a la cisterna del castelo.

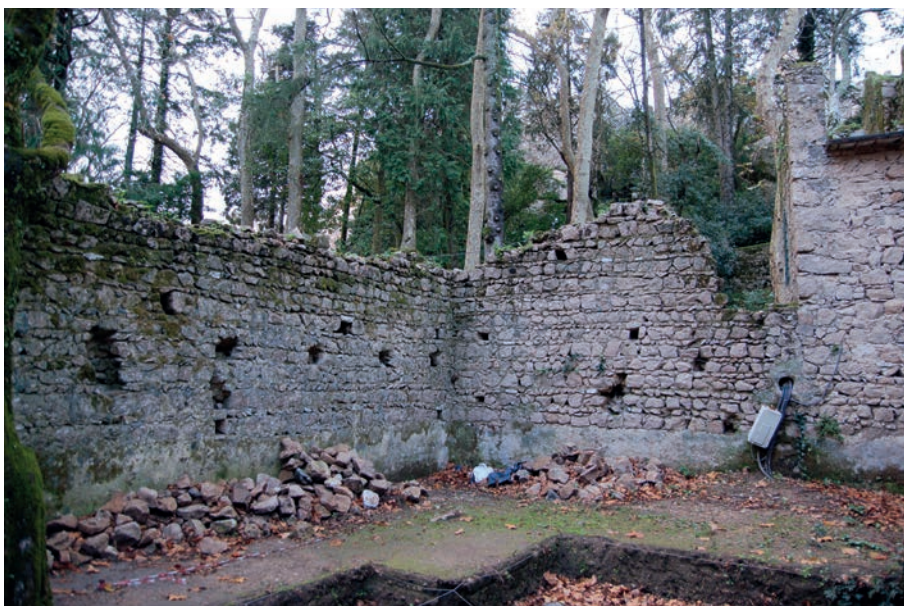
Figura 23. Muros oeste y norte en la estancia norte (UE 1211), adosada al interior del lienzo este.

La Etapa III en el *Castelo dos Mouros* supone la construcción de una o dos grandes estancias adosadas al interior del lienzo este de la fortificación (denominadas comunmente “caballerizas”), con dos puertas originales en el lado oeste (UE 1211). Su aparejo es de mampostería de módulo medio, regularizada con verdugadas de lajas que se disponen a veces a sardinel, aunque no llegan a completar las hiladas, y está construido de nuevo con andamios pasantes y una cimentación poco potente. La altura de sus muros, como mínimo la del adarve actual, y su amplia luz, de casi 9 m, implicó necesariamente la colocación de una viga de madera para su cubierta, intermedia, longitudinal y sustentada por varios pilares (Figs. 23 y 24). Durante los trabajos de excavación arqueológica realizados en el interior de las habitaciones aparecieron cimientos de estos posibles pilares, alineados en su eje longitudinal.

En un segundo momento, probablemente no alejado en el tiempo (Etapa IV), estas estancias sufrieron una remodelación que supuso la división en dos alturas de la habitación norte (AA 117, 118, 119, 120 y 131), siendo posible establecer una relación entre este forjado y la construcción del muro que divide las habitaciones (UE 1220; que pertenecería, por tanto, a esta Etapa IV), ya que no existen indicios de este suelo alto en la habitación sur. La construcción de este forjado interfiere

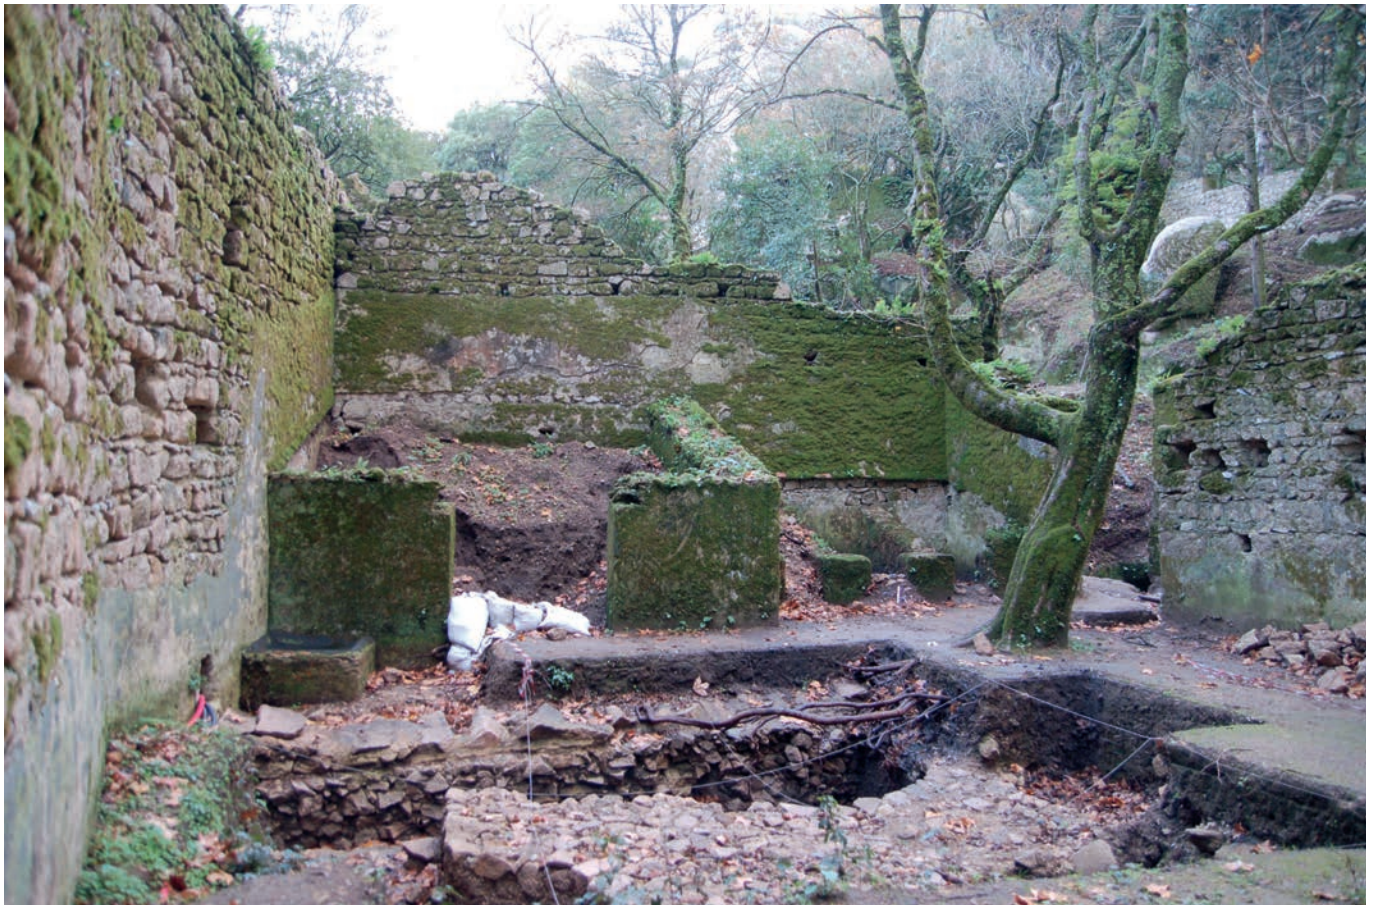
Figura 25. Restos de estructuras para uso ganadero en la estancia norte, adosadas al muro UE 1220.

En la etapa V, el abandono de ambas estancias produjo el paulatino derrumbe de sus cubiertas y la ruina de la parte superior de sus muros perimetrales⁹ (UE 1219). La ausencia de cubierta en las habitaciones no impidió su reaprovechamiento posterior. En ambas estancias se adosaron al muro divisorio, sobre un nivel de escombros, una serie de muros bajos de mampostería, de los cuales solo se conservan los de la estancia norte, probablemente establos o corrales para ganado menor (UE 1209). A esta obra pertenecen también: a) el enfoscado que recubre la primera estancia y el sector norte de la segunda; b) el desagüe que atraviesa el lienzo de muralla en el paño 2/3 y que daría servicio a estos corrales (UUEE 1208 int. y 1026 ext.); y c) la colocación de una puerta de madera (UE 1218) en la entrada de la estancia norte (Fig. 25).

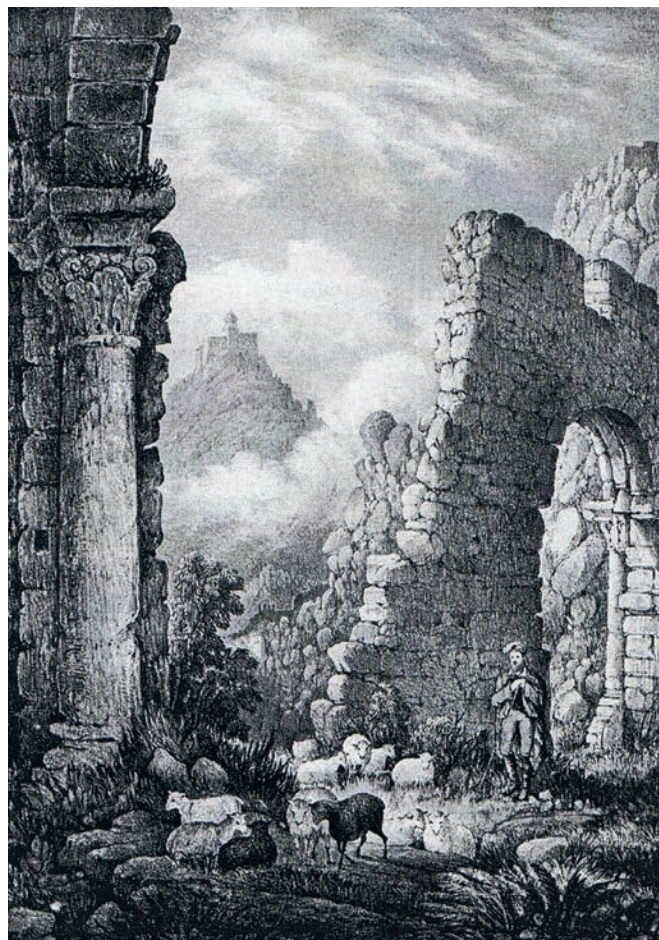
Figura 27. Grabado de la iglesia por W. Burnett (1830; síntesis documental M. J. de Sousa).

La intervención restauradora estuvo muy localizada, como demuestran dos grabados del edificio de la primera mitad del XIX, el primero del ya citado William Burnett, y el otro de Clémentine de Brélaz (1840; Fig. 31)¹⁵. Ambos son previos a la obra del monarca y repre-

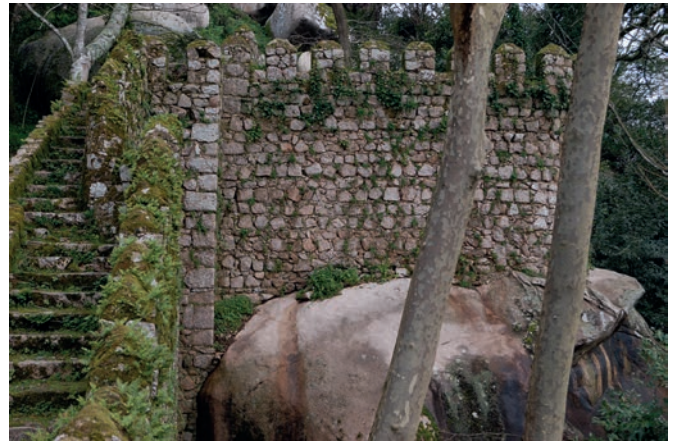
Figura 28. Restauración romántica de la torre 1 y escaleras de acceso al adarve.

Bajo el ideario romántico se hace transitable el muro sobre la puerta principal, realizando escaleras de acceso a la torre 1 y al adarve sobre la puerta, que se reconstruyen, o construyendo bancos, jardineras y almenas en la torre 1 (A 113; Fig. 28). Otros espacios, en cambio, se convierten en ruina romántica, un decorado sin ninguna función, como la torre 3, que fue reconstruida y cuyo interior se forró de mampostería¹⁴ (A 114; Figs. 29 y 30). Lo mismo podemos decir sobre el recrecido del paño 3/4 o el del extremo meridional del paño 2/3, con merlones piramidales como los de la torre 1. El

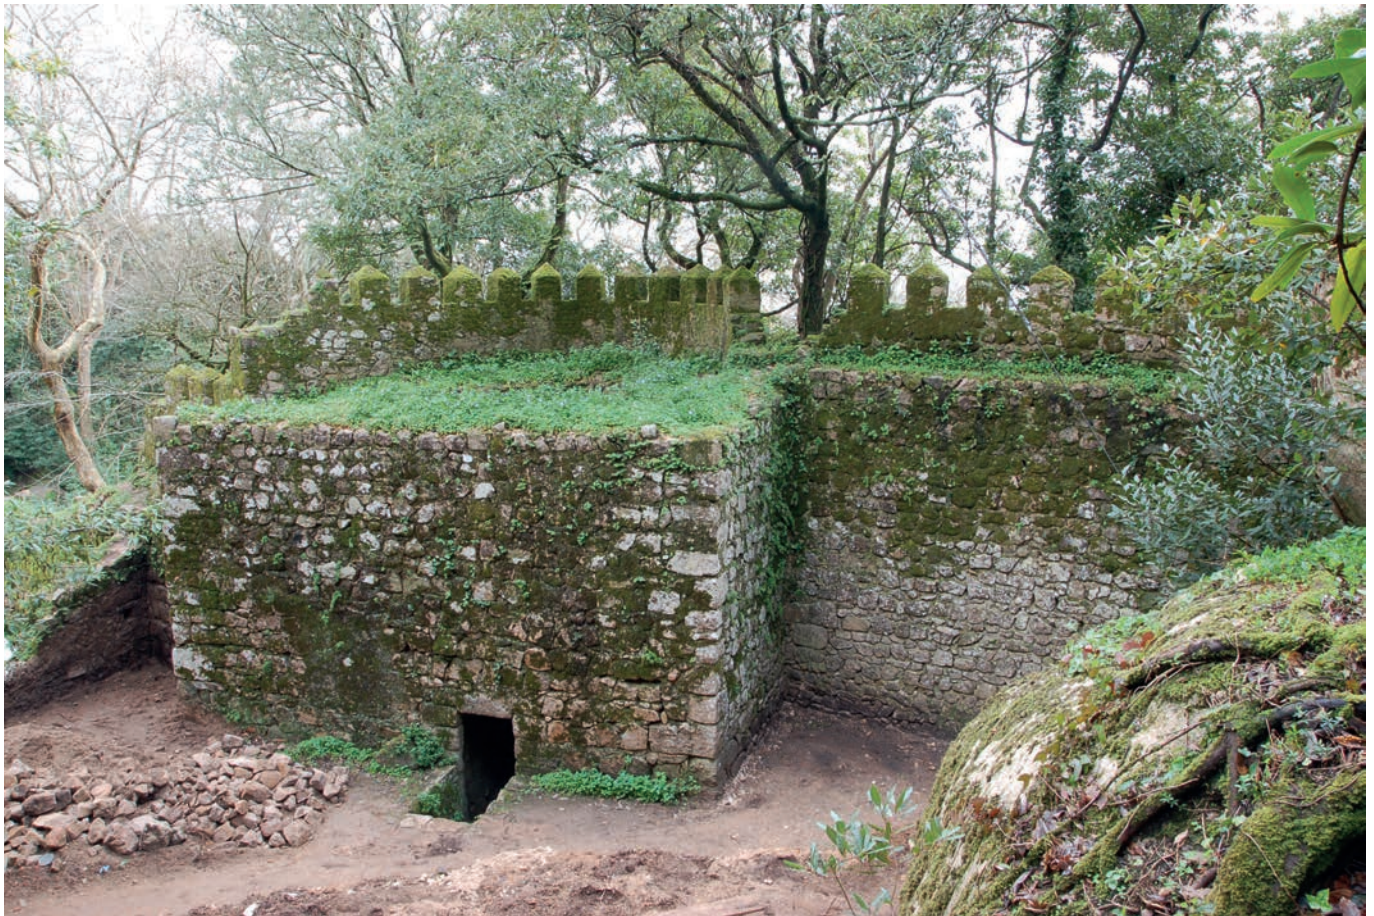
Figura 30. Proyección de la torre 3 hacia el interior de la fortificación.

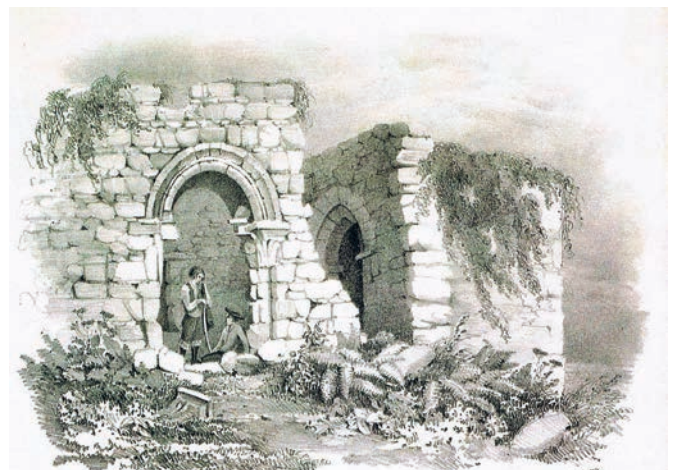
Figura 31. Grabado de la iglesia por C. de Brélaz (1840; Cachado 2009).

sentan de forma clara la ruina de la esquina sureste de la nave, apreciándose además en el segundo, la ruina parcial de los elementos decorativos de la puerta sur de la iglesia (Cachado 2009: 33). La actuación de Fernando II quedó limitada, por tanto, a la reconstrucción de las

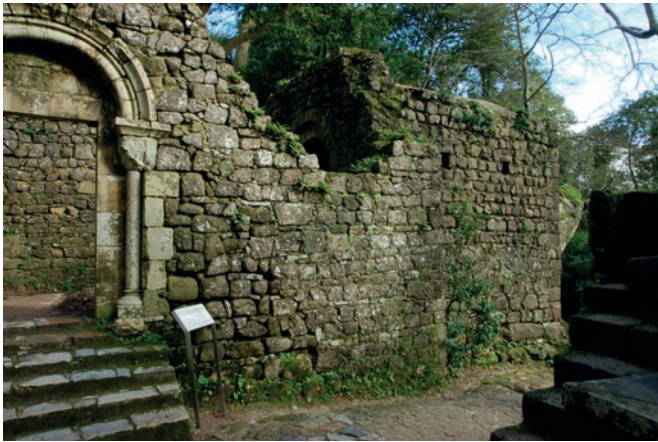
Figura 32. Esquina sureste de la nave de la iglesia, restaurada por Fernando II.

esquinas del muro sur (UE 1604 y 1615), con fábricas tipológicamente similares a las del *castelo* en esta etapa, y que presentan también características románticas, con su remate escalonado imitando una ruina (Figs. 32 y 33). Además se colocaron jardineras, se plantaron árboles incluso en el interior de la nave, y se construyeron las escaleras que permiten entrar al templo por sus accesos sur y oeste (AA 309 y 310). También incluimos en esta etapa la colocación de una reja de hierro en el arco de entrada al ábside, cuyos huecos de anclaje son visibles en los fustes, capiteles e intradós del arco de embocadura (UE 1608). Por último, la reapertura de parte del umbral de la ventana del testero, parcialmente cerrada en la anterior etapa (UE 1634). Finalmente, la apertura de caminos provocó el desmonte de un muro en el extremo sur del testero del ábside, que interrumpía su recorrido (UE 1602).

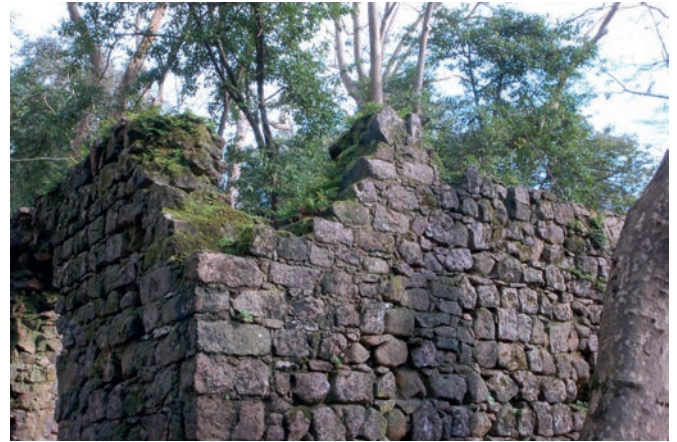
Figura 33. Ruina romántica en la esquina suroeste de la iglesia de Canaferrim.

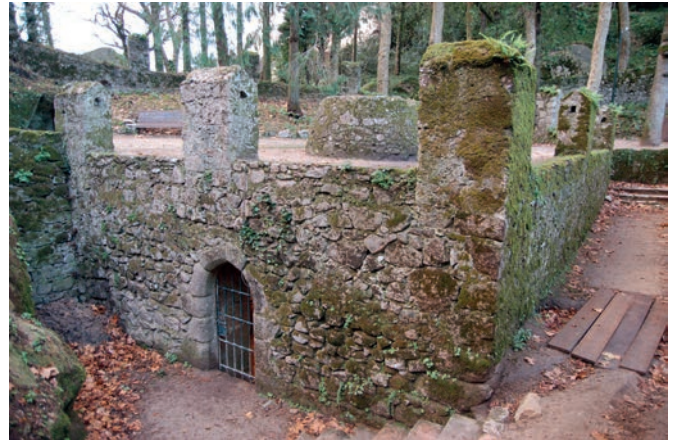
Figura 34. Reconstrucción historicista de la cisterna al exterior.

También en la cisterna del castillo se observa una importante restauración que afectó especialmente a su bóveda y a su aspecto exterior. Sus características constructivas, la tipología de sus fábricas, las relaciones estratigráficas y su finalidad permiten encuadrar esta restauración en el conjunto de intervenciones del monarca D. Fernando II. La obra se evidencia por la diferencia constructiva entre la sillería de la cisterna (UE 1500, Etapa II) y la mampostería de sus tímpanos (UUEE 1509 y 1510), que asientan sobre los sillares supervivientes de los ángulos de la estructura, por encima de la línea de imposta. Además, se observan piezas reutilizadas en los tres arcos fajones de la bóveda (UE 1501), aunque su elevada altura dificulta diferenciar posibles restos originarios de otros restaurados. Por último, en el tímpano sur, el arco apuntado, construido solidariamente con éste, está claramente remontado. Esta reconstrucción del remate de la cisterna concuerda con la descripción previa que de su ruina hace el prior Antonio de Sousa en las *Memorias Parroquiales* de la iglesia de São Pedro de Penaferrim (1758; Rodil y Carvalho 1995: 13), quien describe la bóveda con “(...) duas fendas aruinadas (...)”, hallándose “(...) bastantemente entulhada de Calisa, que cahio das duas fendas da abobada (...)”.

La reconstrucción de los tímpanos y de la bóveda de la cisterna no es una obra aislada y se debe relacionar con otras actuaciones que suponen una revisión historicista de este espacio, que en origen debió tener el trasdós de la bóveda vista. Así se deben entender los muros de remate del testero sur y el lateral este de la cisterna (UE 1505), y el consecuente relleno de tierras existente sobre la misma (UE 1508), que supone en la actualidad un foco de humedad para la bóveda (Fig. 34). A esta actuación pertenecen también el muro perpendicular al testero sur en su extremo oeste (UE 1506) y los cortes de la roca natural para propiciar el acceso al aljibe por su lado sur, o la llegada de un camino sobre la cisterna. Los dos respiradores de la bóveda, solidarios con ella, dos grandes orificios que comunican por sendos brocales de mampostería con la superficie, debieron tener una función similar, bien historicista, bien como elemento de protección del visitante o incluso con fines estéticos¹⁸.

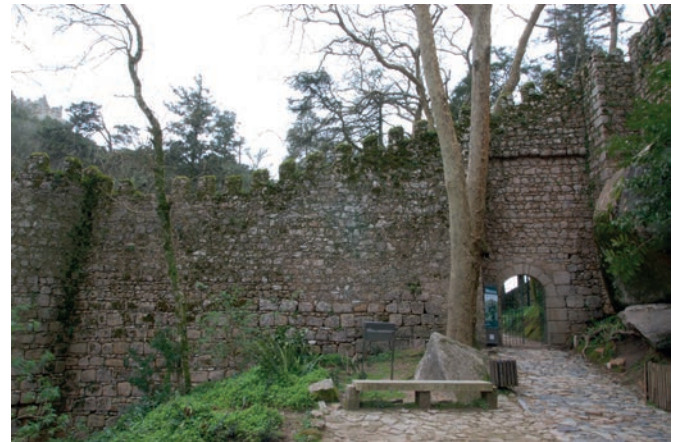
Figura 36. Reconstrucción contemporánea del paño 1/2.

La intervención de la DGEMN en la muralla se limitó a la restauración de una reciente ruina en el paño 1/2¹⁹ (UUEE 1009 ext. y 1234 int.) donde, junto con la reconstrucción del lienzo, parte superior de la torre 2 y parte del extremo septentrional del paño 2/3, se realiza una escalera de acceso al adarve (UUEE 1204 int., 1003, 1005 y 1006 ext.). La nueva fábrica, de aspecto tupido, es de mampostería aristada y normalizada, que se dispone con estrechas hiladas de regularización y abundantes ripios verticales y horizontales, imitando en su hacer a las obras realizadas por el monarca D. Fernando II en su remate con merlones (Figs. 36 y 37).

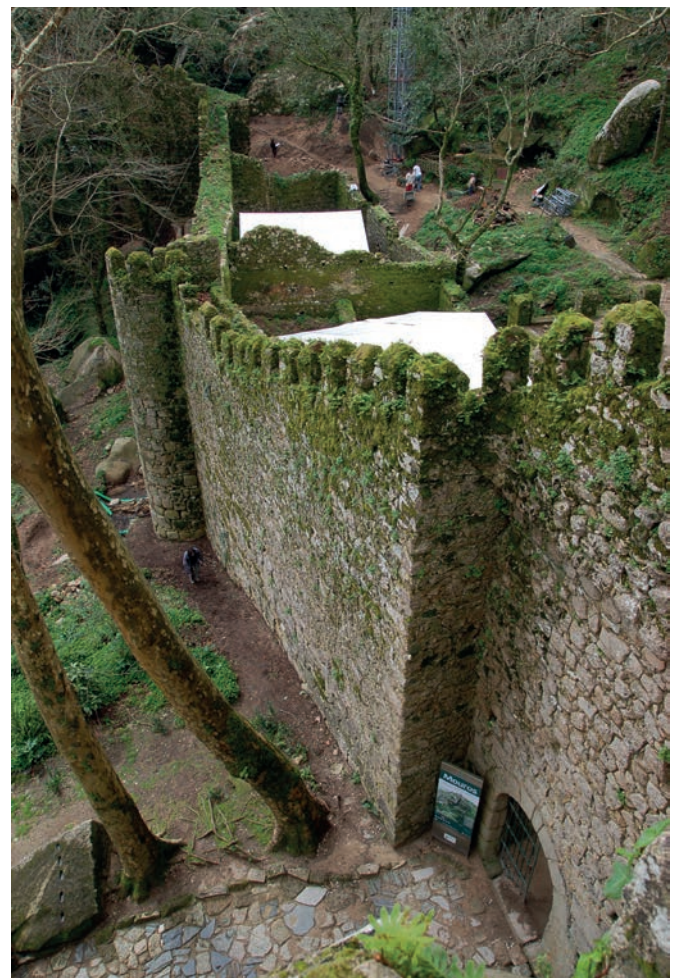
Figura 37. Merlatura contemporánea en el lienzo este del castelo.
