ANALISIS KERUSAKAN JALAN MENGGUNAKAN METODE PAVEMENT CONDITION INDEX (PCI) DAN SURFACE DISTRESS INDEK (SDI)

Ruas jalan nasional Caruban – Wilangan adalah bagian dari jalan nasional rute 20 yang menjadi jalan arteri nasional Jawa Timur. Jalan ini memiliki lebar 7 m dengan rata-rata bahu jalan 3 m. Dengan padatnya jumlah kendaraan yang melaluinya setiap hari jalan ini mengalami kerusakan permukaan jalan. Kerusakan permukaan jalan yang timbul akan mempengaruhi kelancaran, keamanan, dan kenyamanan bagi pengguna jalan. Dilakukannya penelitian ini untuk mengetahui nilai kondisi permukaan jalan nasional Caruban-Wilangan. Metode yang digunakan pada penelitian ini adalah metode Pavement Condition Index (PCI) dan metode Surface Distress Index (SDI). Survei dilakukan dengan cara membagi beberapa segmen 100 m sepanjang 15 km. Berdasarkan hasil penelitian nilai kerusakan permukaan jalan berdasarkan metode Pavement Condition Index (PCI) yaitu Good 12.7 %, satisfactory 10.7 %, fair 33.3 %, poor 20.7 %, very poor 15.3 %, serious 6 % dan failed 1.3 %. Dengan perhitungan menggunakan metode Pavemanet Index Condition (PCI), didapat nilai rata – rata PCI sebesar 56,89 menunjukkan kondisi permukaan jal

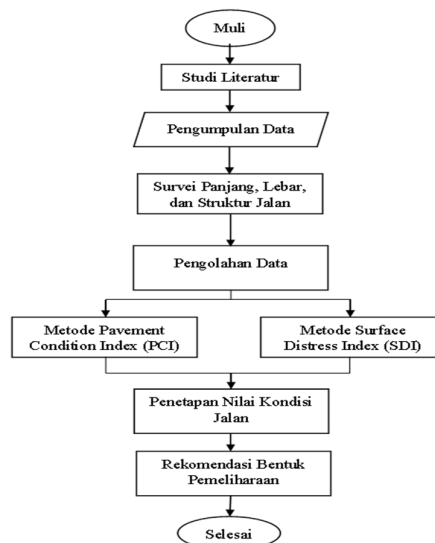
Gambar 2. Kerangka Konseptual Penelitian

Secara garis besar langkah-langkah yang dilakukan peneliti untuk menganalisis kerusakan jalan sesuai dengan kerangka konseptual (flow chart) sebagai berikut :
