DISEÑO CONSTRUCTIVO PARTICIPATIVO DE LA SEDE SOCIAL PARA EL
BARRIO LOS CEREZOS, SOACHA A PARTIR DE MATERIALES RECICLABLES

UNIVERSIDAD CATÓLICA DE COLOMBIA
FACULTAD DE INGENIERÍA
PROGRAMA DE INGENIERÍA CIVIL
BOGOTÁ, D. C.
OCTUBRE DE 2019

PRACTICA SOCIAL

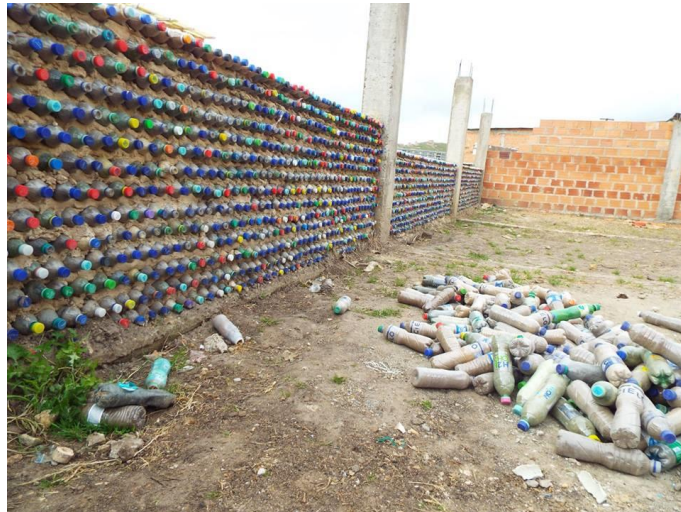
Figura 3. Construcción Salón Comunal “VERBENAL SUEÑA”.

de bajo costo que convierte desechos plásticos muy contaminantes en materiales de construcción local, ecológicos, de bajo costo y alta calidad¹⁸.

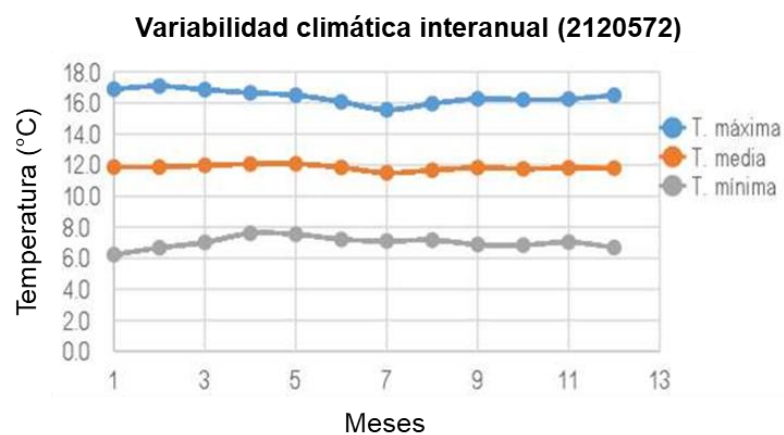
Figura 5. Variabilidad climática interanual municipio de Soacha, Cundinamarca.

De acuerdo a la Figura 5, los meses con mayor amplitud diurna de temperatura son los meses de diciembre y enero, razón por la cual son los meses que registran mayores valores de temperaturas durante las horas del día y bajas temperaturas durante las horas de la noche, por esta razón se genera un incremento de la tasa evaporativa produciendo resequead en los suelos durante esos meses.³⁴

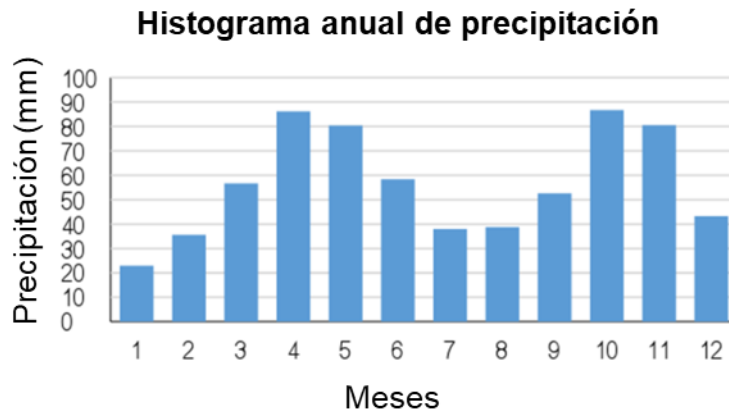
Figura 6. Histograma anual de precipitación en el municipio de Soacha, Cundinamarca.

Los datos de precipitación registrados en el municipio demuestran un régimen de precipitación bimodal con dos máximos, uno durante los meses de marzo, abril, mayo y el otro durante los meses de septiembre, octubre y noviembre de acuerdo con lo registrado en la figura 6. El volumen promedio de precipitación anual es de 731 mm en la parte alta de la cuenca del Sumapaz, 626 mm en la parte media y 548 mm en la parte baja.

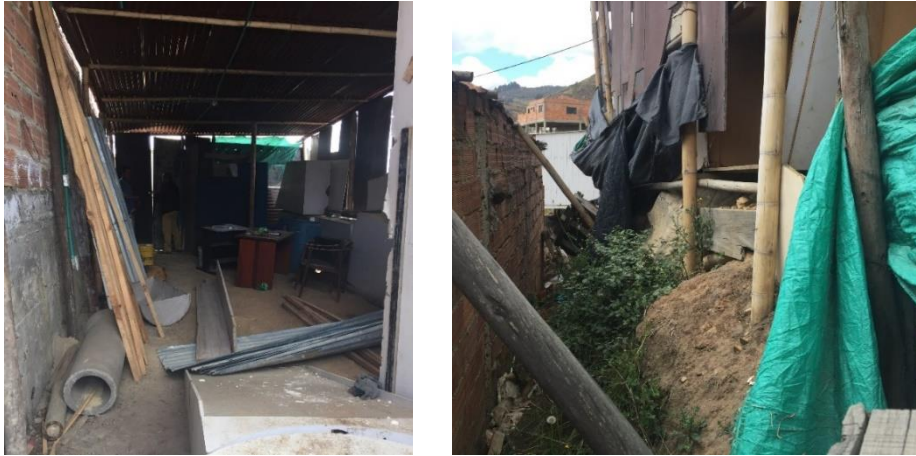
Figura 12. Situación actual terreno destinado para la sede social del barrio Los Cerezos.

El terreno cedido por la comunidad para la construcción de la sede social del barrio Los Cerezos es un lote con dimensiones de 6 metros de frente por 12 metros de largo. El predio cuenta con un área de 72 m². Actualmente, en el lote se encuentra una construcción en madera y latas que sirve como centro de almacenamiento de materiales y enseres propios de la comunidad, para tal efecto, se realizó un relleno con el fin de nivelar el terreno.

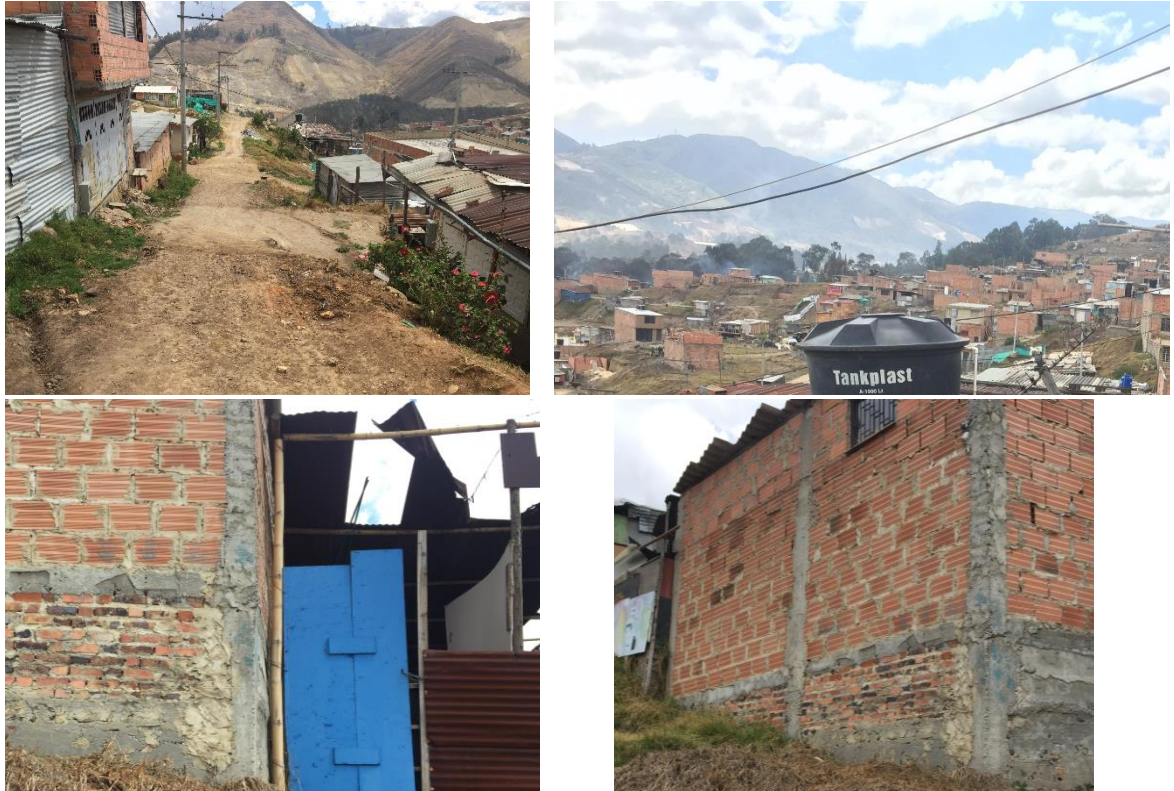
Figura 14. Registro fotográfico inspección estructuras del sector.

capacidad portante ya que no se presentan hundimiento ni problemas estructurales asociados a las cargas aplicadas al suelo tal como se consigna en la figura 14

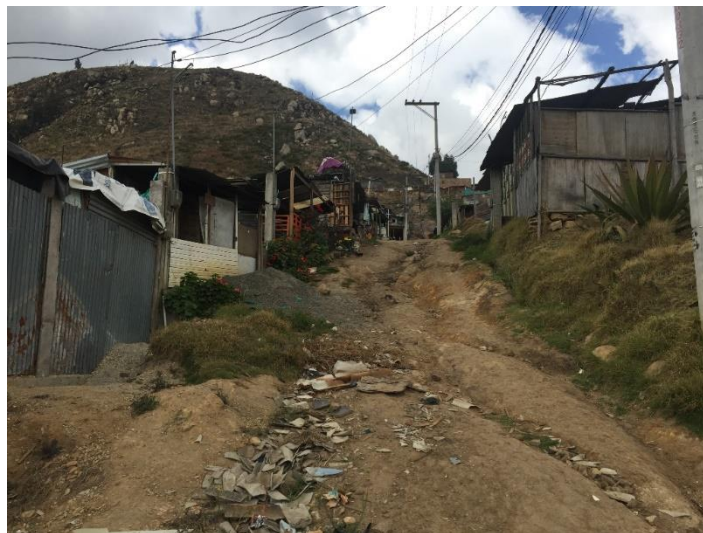
Figura 15. Vía en afirmado, Los Cerezos, Soacha.

De acuerdo a la topografía del sector y su pendiente de tipo inclinado se presenta erosión en los suelos, principalmente en las vías del barrio ya que son vías en afirmado y el flujo de aguas, viento y transito hacen que erosione este material.

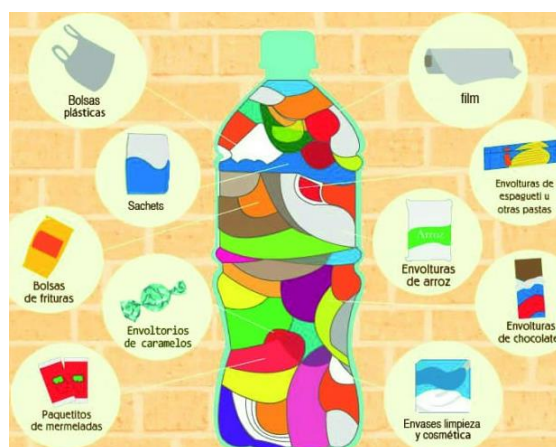
Figura 18. Materiales de relleno para Ecoladrillos

El material de relleno a utilizar para la construcción de los ecoladrillos son sólidos inorgánicos obtenidos a partir de los desechos de la comunidad. Los materiales más comunes para el relleno son papel, icopor, empaques de alimentos, plástico y cartón. Se han realizado otros trabajos de desarrollo comunitario en el cual se ha usado tierra, arena y escombros como material de relleno de los Ecoladrillos, para la sede social planteada en el presente trabajo se desestimó estos materiales de relleno ya que estos materiales generan un aumento en la carga muerta que debe soportar la estructura. En la figura 16 se exponen los diferentes materiales para el relleno de los Ecoladrillos.

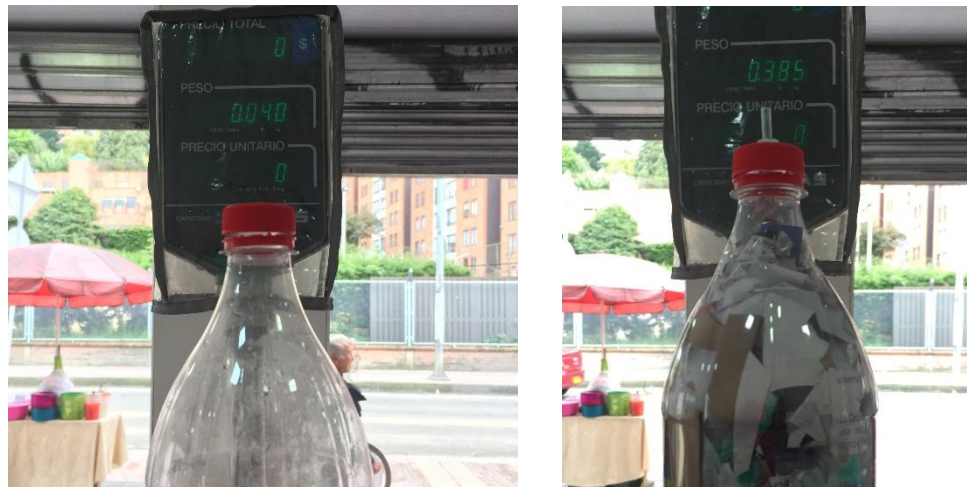
Figura 19. Peso inicial y final de Ecoladrillo

Se utilizaron 345 ± 15 g de material de relleno para construir un Ecoladrillo, de concordancia con lo expuesto en la figura 17.

Para 1 m² de muro construido con Ecoladrillos se necesitan 30 botellas de 1.5 Litros, lo que equivale a 10,44 kg de residuos solidos reutilizados bajo esta propuesta constructiva.

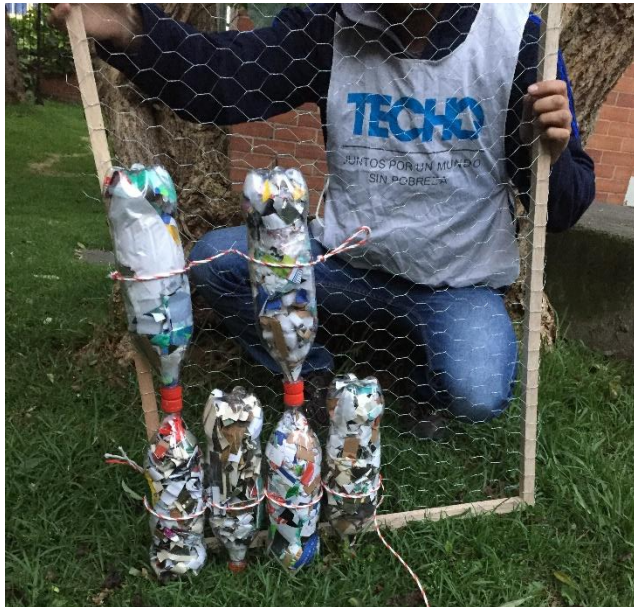
Figura 23. Muro de prueba construido con Ecoladrillos.

En esta última mesa de trabajo se presentó el folleto: “Ecoladrillos. Construcción de muros con Ecoladrillos.” En el cual se indica los insumos y el proceso constructivo de muros no estructurales con Ecoladrillos. El folleto se relaciona en el Anexo 4. Folletos Ecoladrillos. Así mismo, se realizó un muro de prueba para demostrar su proceso constructivo y la eficiencia de este como un reemplazo económico y alternativo al bloque de mampostería tradicional.

Al terminar el muro de prueba se demostró la rigidez y seguridad de este. Como el muro de prueba solo se compuso de malla y Ecoladrillos se mencionó que este sistema constructivo puede reforzarse con diferentes materiales, tales como: Mortero y muros en super board, estos además de dar rigidez al muro ayudan a mejorar la presentación final de este.

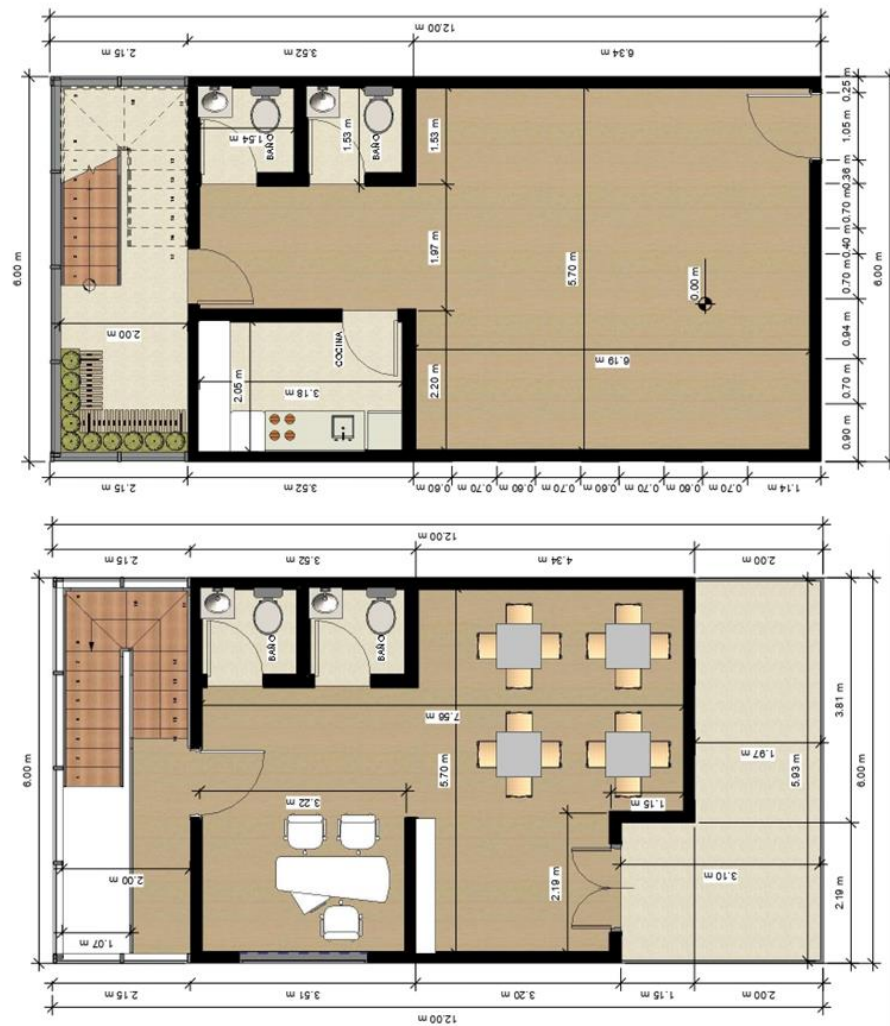
Figura 24. Planta de 1 y 2 piso diseñada para la sede social de Los Cerezos del municipio de Soacha, Cundinamarca.

En las figuras 22 y 23 se presenta las plantas e isométricos dispuestos para la sede social del barrio Los Cerezos, así mismo, en el Anexo 5. Planos Arquitectónicos, se relacionan los planos arquitectónicos diseñados para el proyecto, estos cuentan con el aval de la comunidad.

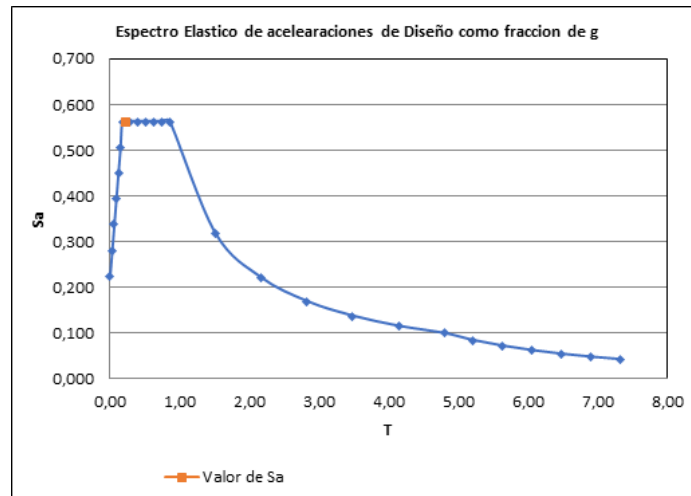
Figura 27. Espectro de diseño para el sector de Los Cerezos, Soacha.

Con base a esta recopilación de información se clasifico el suelo como perfil D (perfil de suelo rígido) según la Tabla A.2.4-1 Clasificación de los perfiles de suelo de la NSR-10, esto concuerda con la información presentada en el POT del municipio, el cual clasifica la zona del barrio Los Cerezos como sector de piedemonte con suelos de alta capacidad portante.
