# Universidad de Cuenca

**Centro de Postgrados de la Facultad de Arquitectura**

***“Metodología de un Sistema de Monitoreo y Mantenimiento de los Bienes Inmuebles en las Áreas Históricas. Caso Aplicativo: Conjunto Urbano Arquitectónico San Francisco”***

Trabajo de graduación previo a la obtención del título de:  
Magíster en Conservación y Gestión del Patrimonio Cultural Edificado

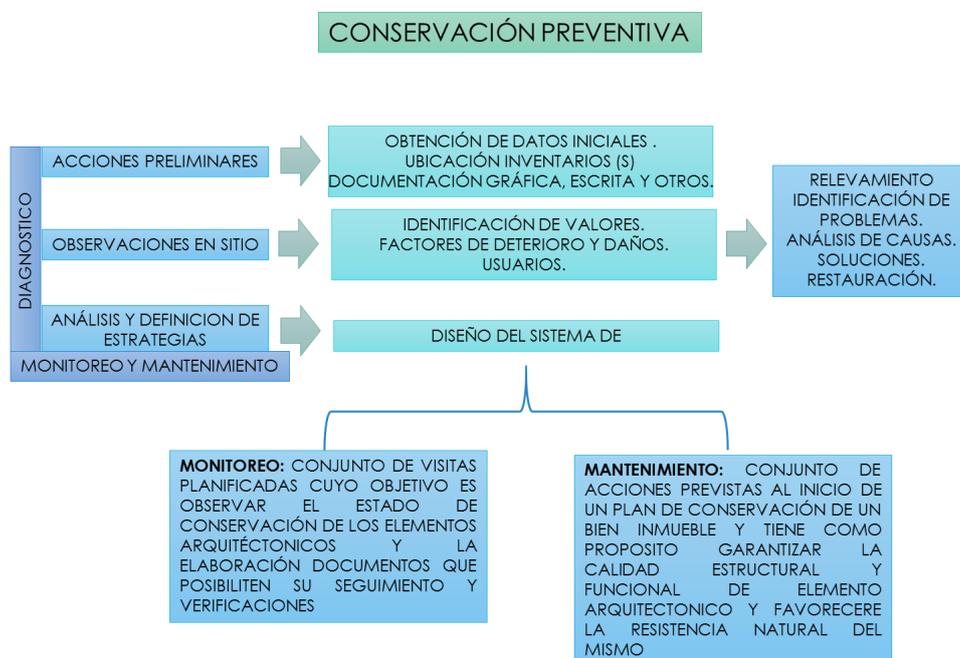
Figura 3

La conservación preventiva diagnóstico y fases.

*Las observaciones en sitio* deben fundamentalmente dirigirse a detectar los agentes de deterioro y los daños que se manifiesten en el inmueble. El análisis crítico de la realidad observada nos proporcionara la estrategia y acciones a seguir y el sistema de monitoreo y mantenimiento seguir. (Figura 3)

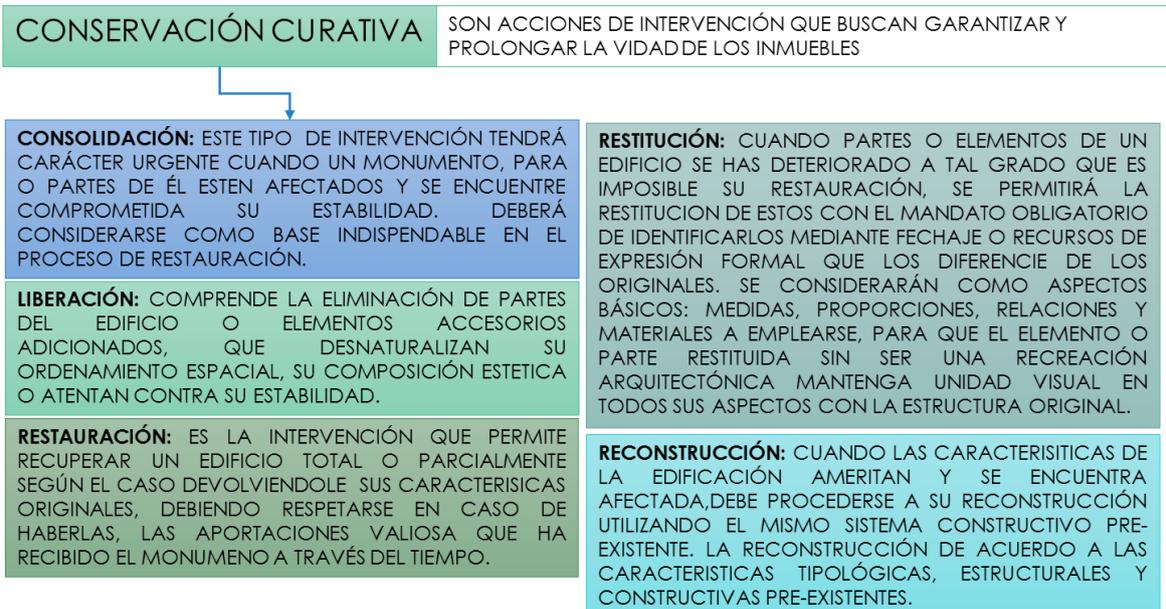
Figura 4  
La conservación curativa.

Las acciones curativas que se pueden aplicar en las edificaciones y otros componentes urbanos, se resumen en el siguiente cuadro (Figura 4):

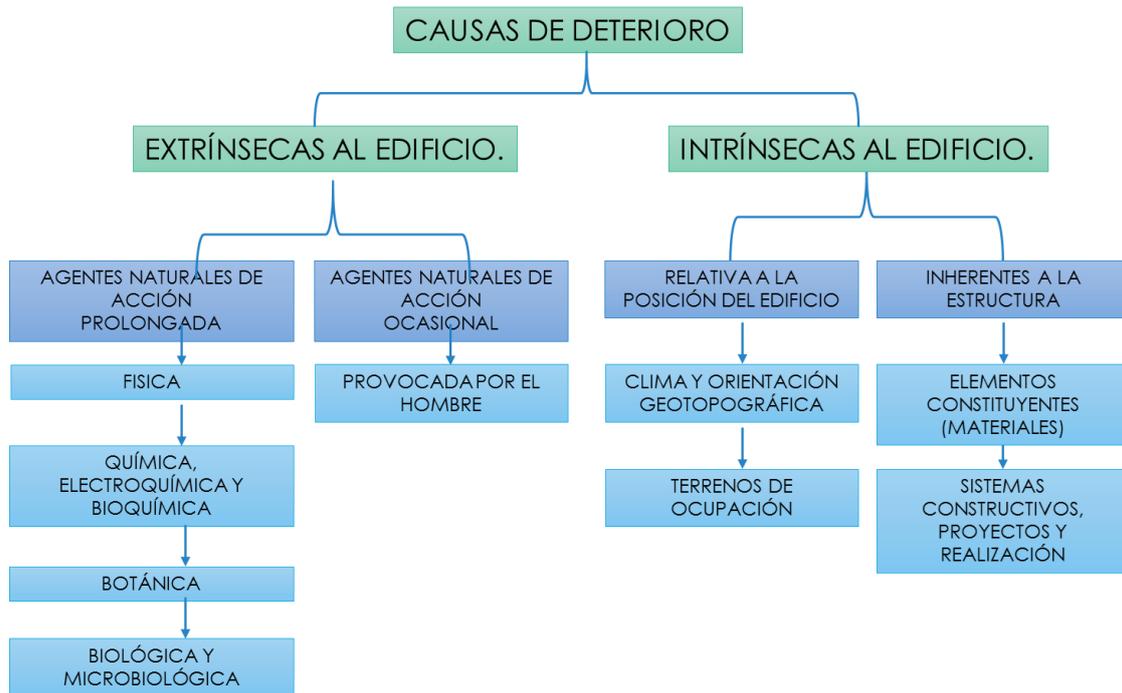
Figura 5  
 Causas de Deterioro.

Nos parece oportuno indicar las causas externas en el deterioro de un edificio: son las ligadas a acciones naturales o prolongadas o intervenciones externas ocasionales, son las ajenas al edificio y su construcción. Las acciones preventivas se dirigen a disminuir el impacto de estas amenazas. Las causas internas se refieren a las condiciones climáticas lluvia sol vientos y otros en lo que se refiere a los terrenos de ocupación capacidad de carga vertientes de agua. Insuficiente resistencia de la estructura. (Figura 5)

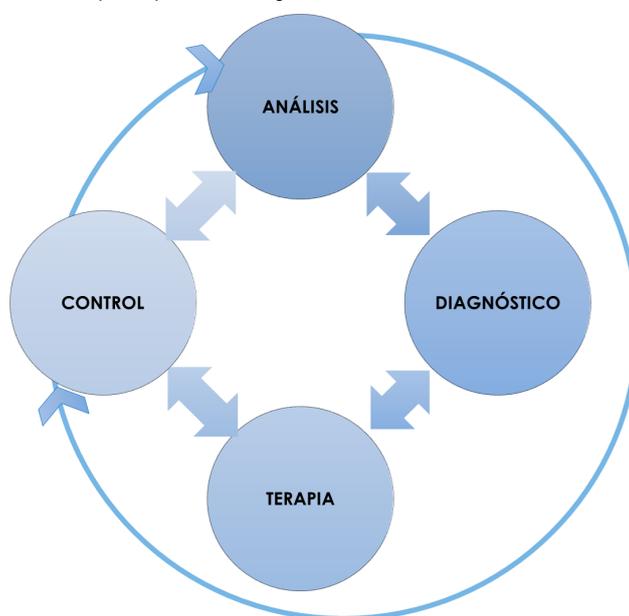
Figura 6  
Esquema para metodología de la Conservación Preventiva

En esta estrategia juega un papel importante la sostenibilidad, es decir la necesidad de acciones continuas en el tiempo, la optimización de recursos y la accesibilidad, sobre todo una revisión periódica que defina acciones preventivas (monitoreo). (Figura 6)

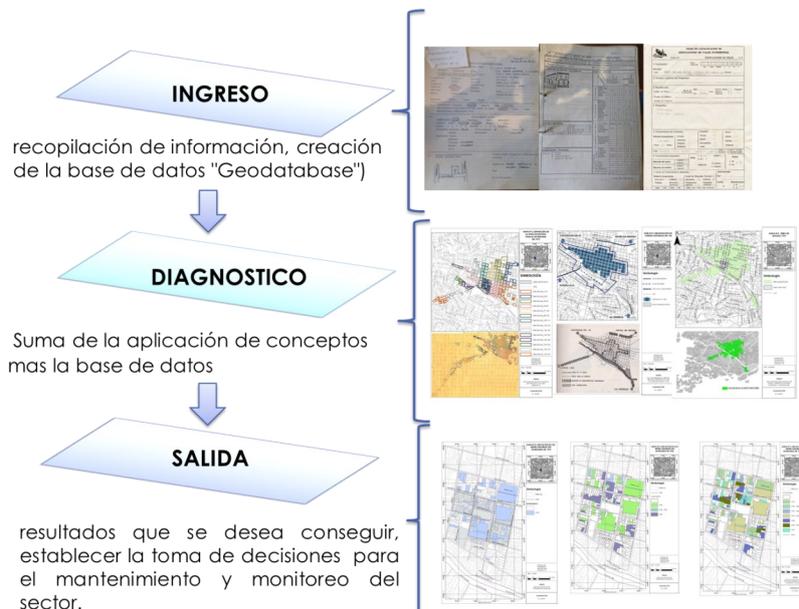
Figura 7  
 Funcionamiento de un Sistema de Información Geográfica.

En la propuesta metodológica se utilizará el SIG como contenedor de información, provenientes de bases de datos y herramientas, hasta llegar a establecer un sistema de monitoreo y mantenimiento de los inmuebles .

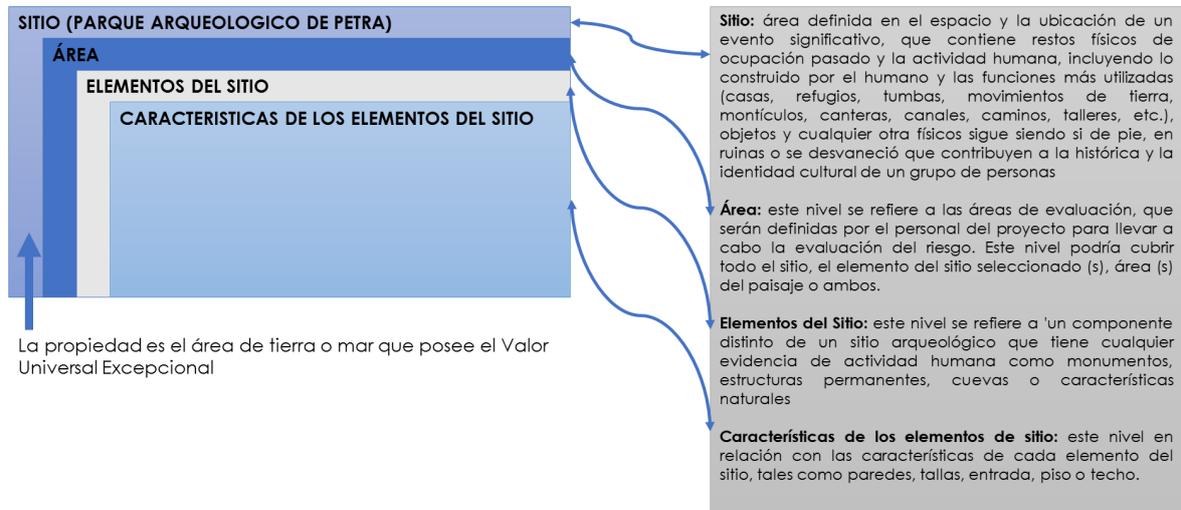
Figura 8  
 Niveles de detalle para la evaluación de riesgos.

**Nivel del detalle:** Los diferentes niveles de detalle se han definido para transmitir el tipo de amenazas y daños que afectan a los sitios. Sobre la base de la definición proporcionada por MEGA-J y los socios del proyecto, los siguientes niveles son definidos en figura 8.<sup>21</sup>

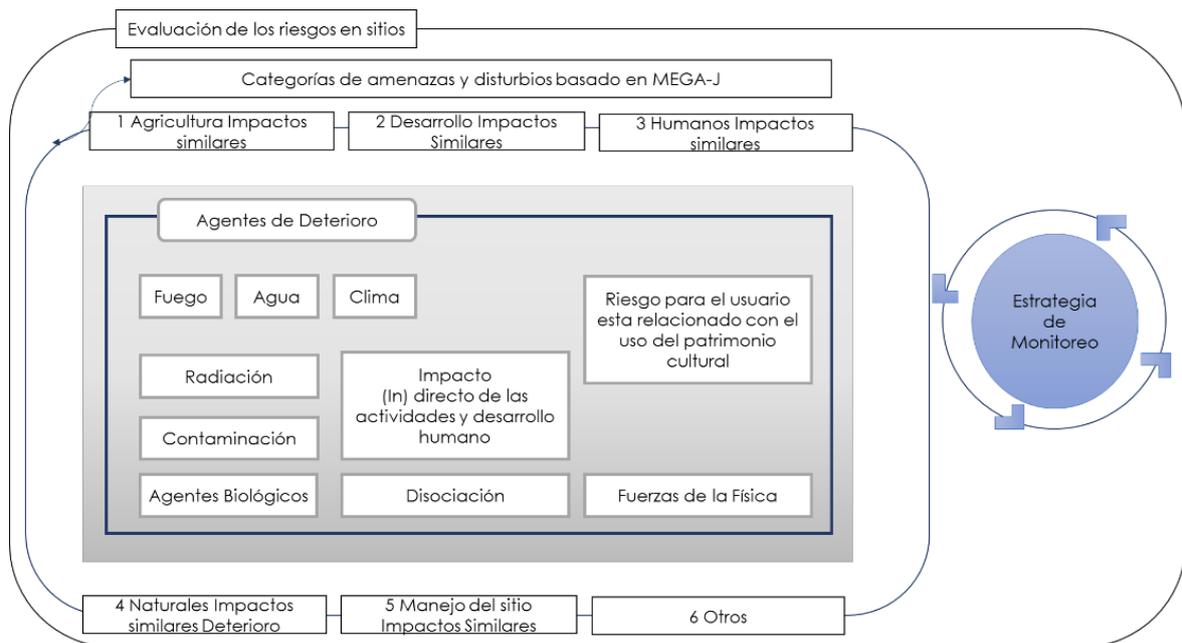
Figura 9  
 Riesgos y agentes de deterioro que puedan afectar a la integridad de los sitios del patrimonio

Según la definición de MEGA-J, las alteraciones son detectables cuando, *los efectos negativos sobre el sitio o del elemento del sitio por fuerzas naturales o actividades humanas 'y las amenazas son "fenómenos detectables", ya sea por las fuerzas naturales o actividades humanas, que parecen predecir una perturbación futura a un sitio o elemento'*. Amenazas y daños en la clasificación del MEGA-J se dividen en seis categorías principales: la agricultura, el desarrollo humano, la gestión de sitios naturales y otros impactos, representado en la figura 9.

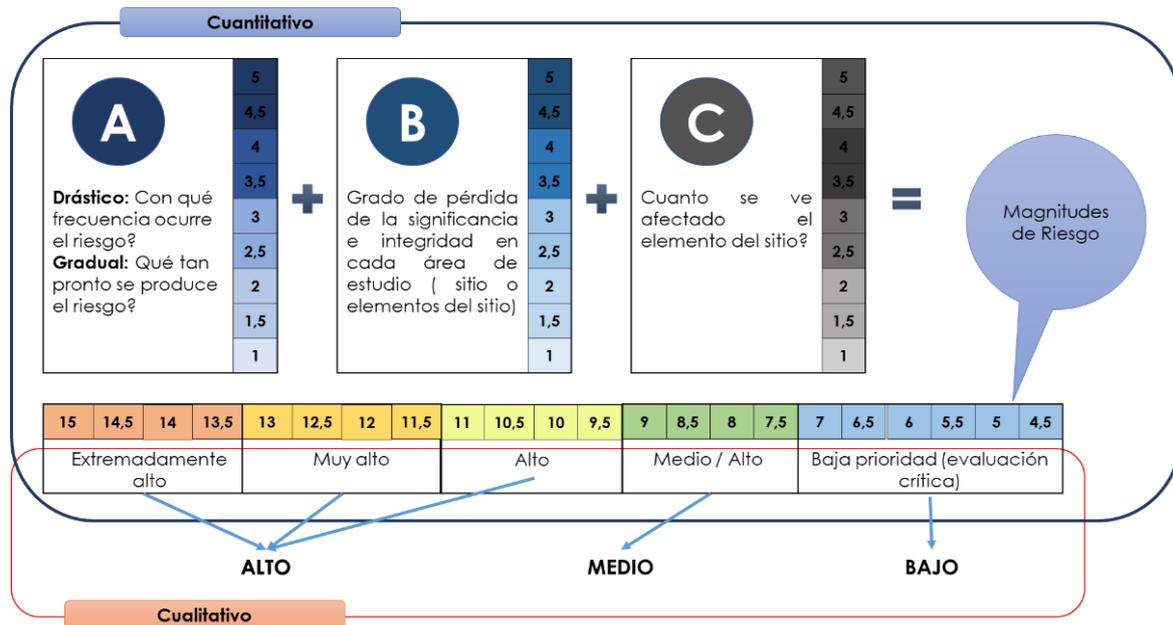
Figura 10  
 Magnitudes de Riesgo

Cada uno de estos criterios (A, B y C) se evalúa en función de un sistema de puntuación de 0,5 a 5, como se muestra en la figura 10. La adición de las calificaciones de A, B y C da un número que representa la magnitud del riesgo de la amenaza específica. La ventaja de este enfoque es que el sistema proporciona una base de comparación para diferentes amenazas, y esto hace que la comparación de impacto y la priorización de las amenazas más fácil. Proporciona una herramienta para comparar los diferentes riesgos.

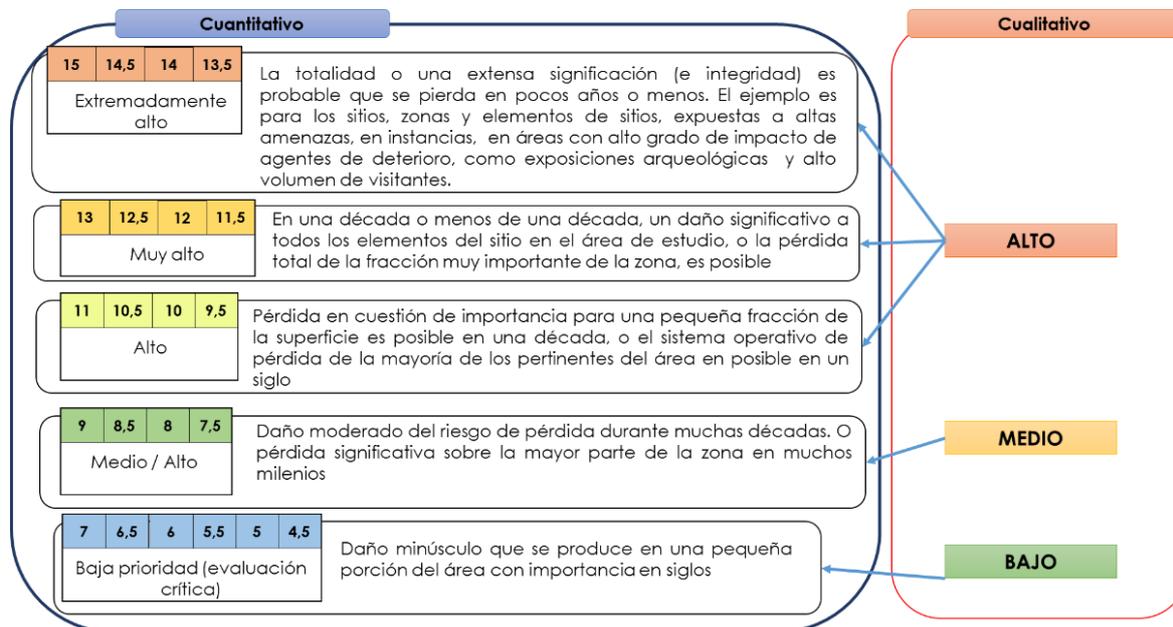
Figura 11  
 Tabla de Magnitud

En cuanto a la magnitud, cada uno de los niveles de prioridad se puede definir según lo especificado en la figura 11.<sup>25</sup>

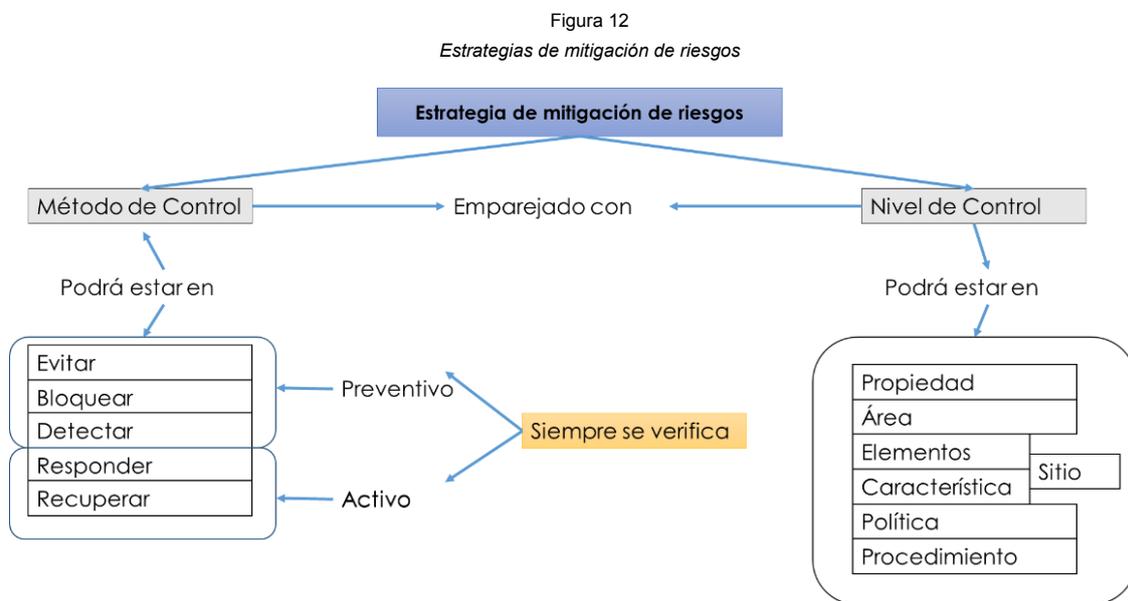
Se proporciona una matriz de control, el cual proporciona una herramienta para administradores de sitios a considerar tácticas de mitigación de riesgos y decidir sobre el método de control, ya sea preventivo o activo, en cada nivel de control previsto.<sup>27</sup>

Las estrategias de mitigación de riesgo pueden ser revisadas una vez que todos los riesgos se han identificado y su magnitud se ha evaluado. Una estrategia para la mitigación de riesgos implica la identificación de un método de control y el nivel de control para ser aplicada. (Figura 12)

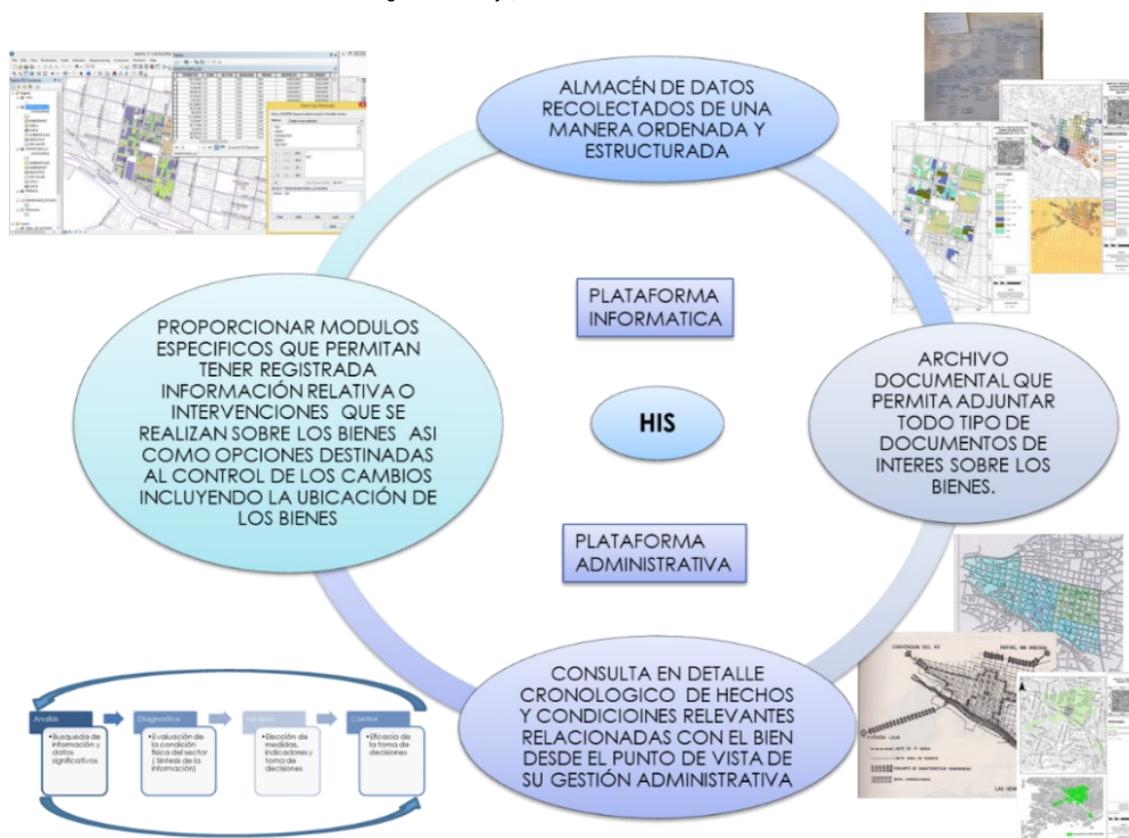
Figura 16  
 Diagrama de Flujo, Sistema de Información Patrimonial

Bajo estos principios se plantea el HIS bajo el siguiente diagrama de flujo (Figura 16).

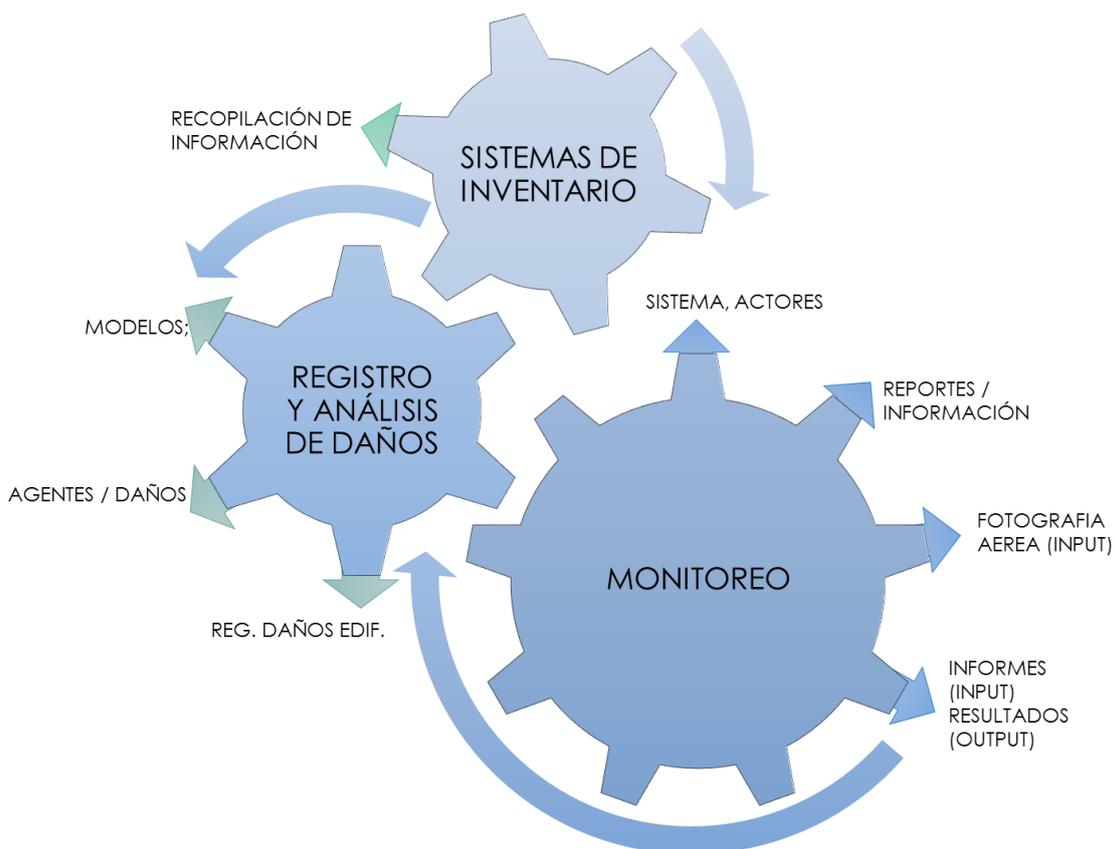
Figura 17  
Estructura del Sistema

Es así como este Sistema de Información Patrimonial, se encuentra enfocado a estos tres aspectos: sistemas de inventario, registro y análisis de daños y monitoreo. Sus relaciones proporcionan integralidad, tal como se establece en el siguiente cuadro (Figura 17).<sup>59</sup>

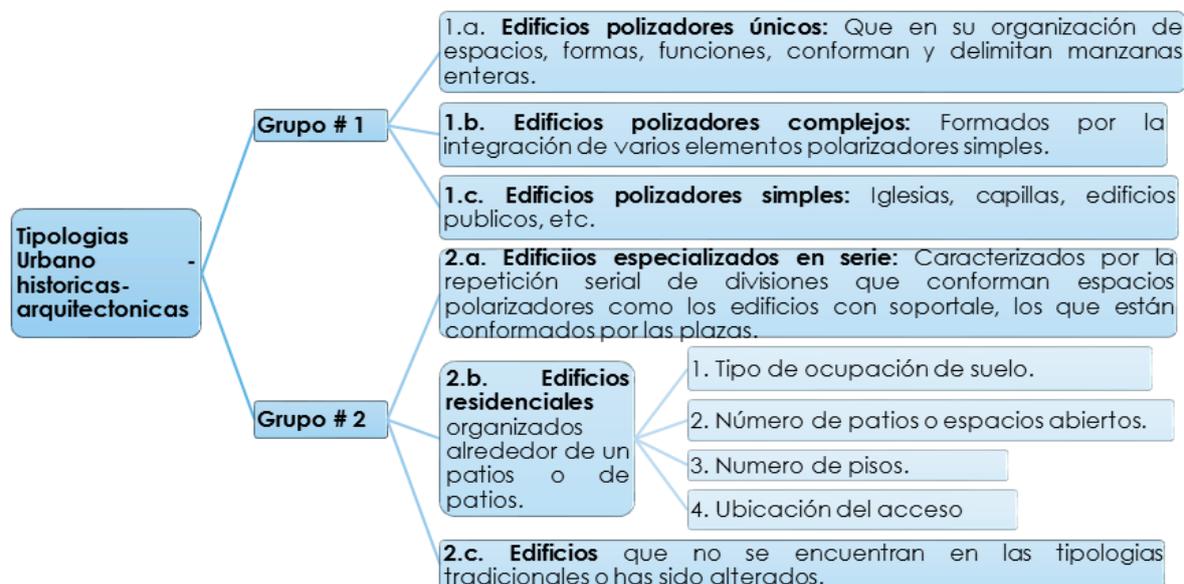
Figura 22

Tipologías Históricas- Urbano Arquitectónicas del Inventario 1982

Parámetros usados tanto para las estructuras de carácter residencial (viviendas), como para elementos que actúan como polos de atracción y elementos emergentes y/o simbólicos, a los que se han agrupado: 1: (Edificios singulares) y 2: (Edificación residencial), con características tipológicas propias. (Figura 22)

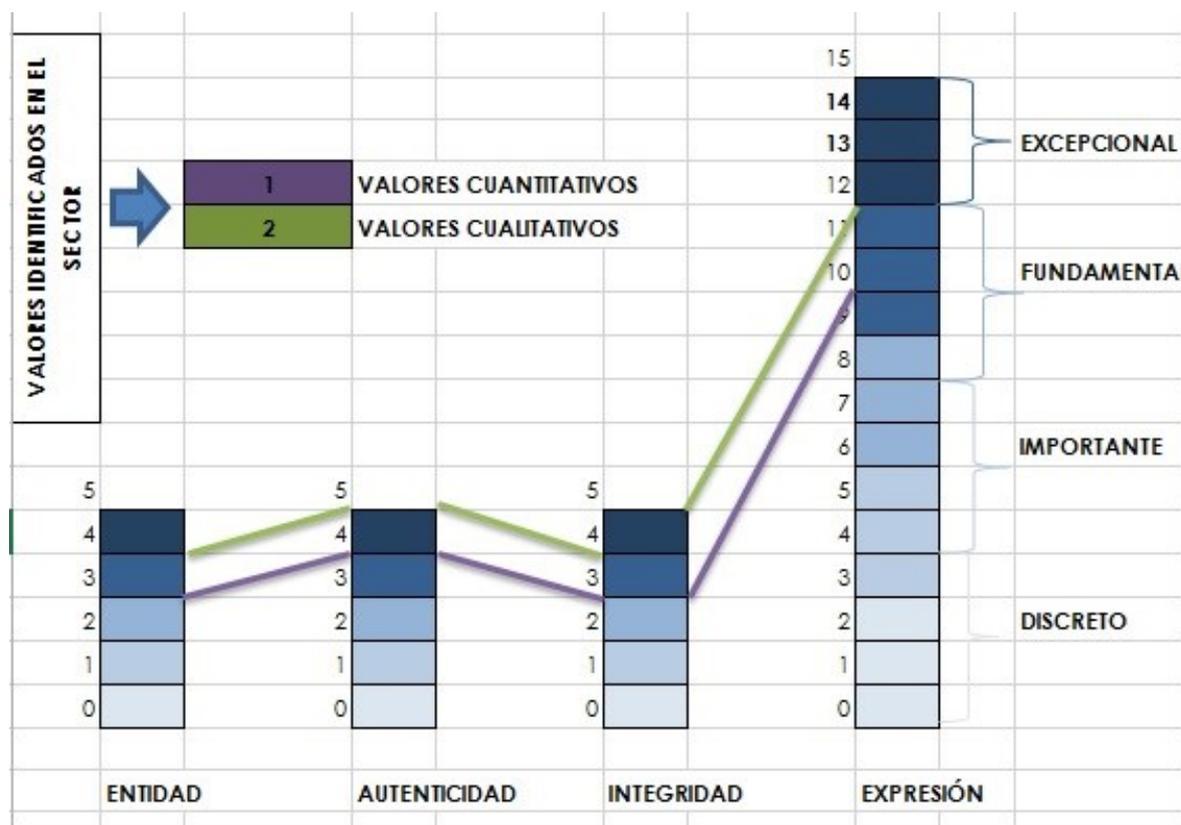
Figura 36

Nivel de Expresión

Así, se busca obtener una evaluación cuantitativa que sustente de una manera objetiva la valoración de los elementos identificados como contenedores de valores relacionados con los conjuntos urbanos. (Figura 36)<sup>93</sup>.

Se opta por esta metodología para valorar el nivel de expresión ya que está compuesto de valores cualitativos (entidad, autenticidad e integridad) y valores cuantitativos (valoración sobre 5 que se otorga a cada componente), logrando así una valoración más técnica que subjetiva. Dependerá de la aplicación correcta de los conceptos expuestos en este literal para la llegar al verdadero nivel de expresión del inmueble.

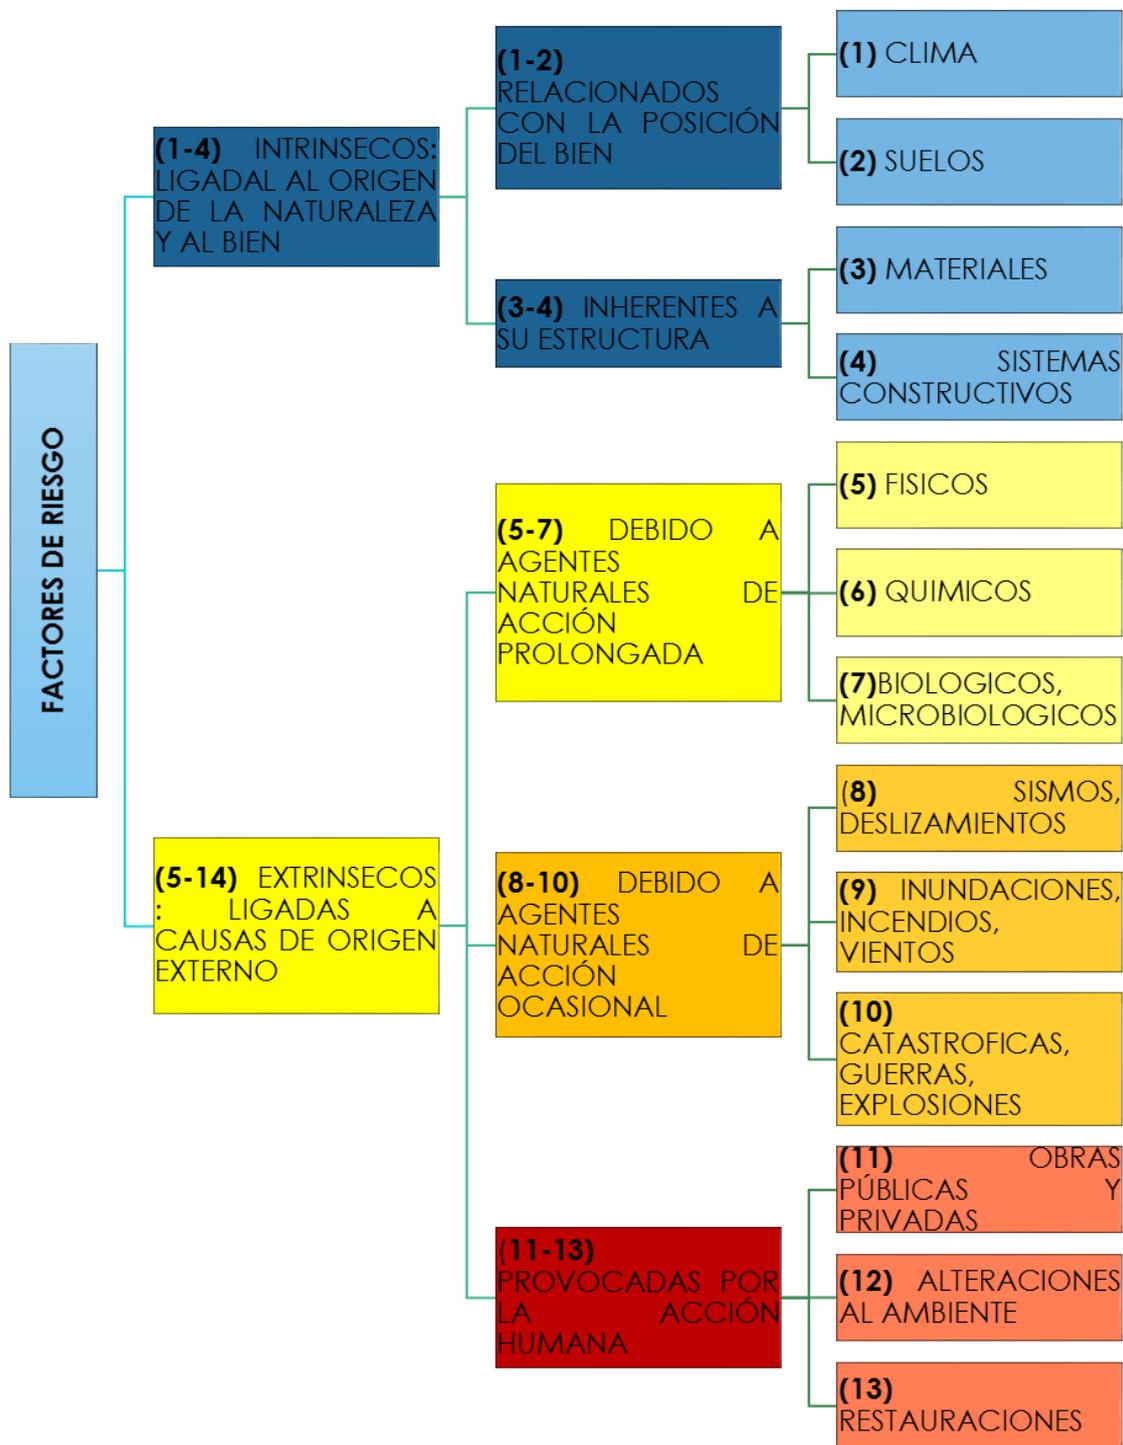
Figura 37  
 Factores de Riesgo

Los Factores de Riesgo se dividen en Factores Intrínsecos, ligados al origen naturaleza del bien, y Factores Extrínsecos, ligados a causas de origen externo. (Figura 37)

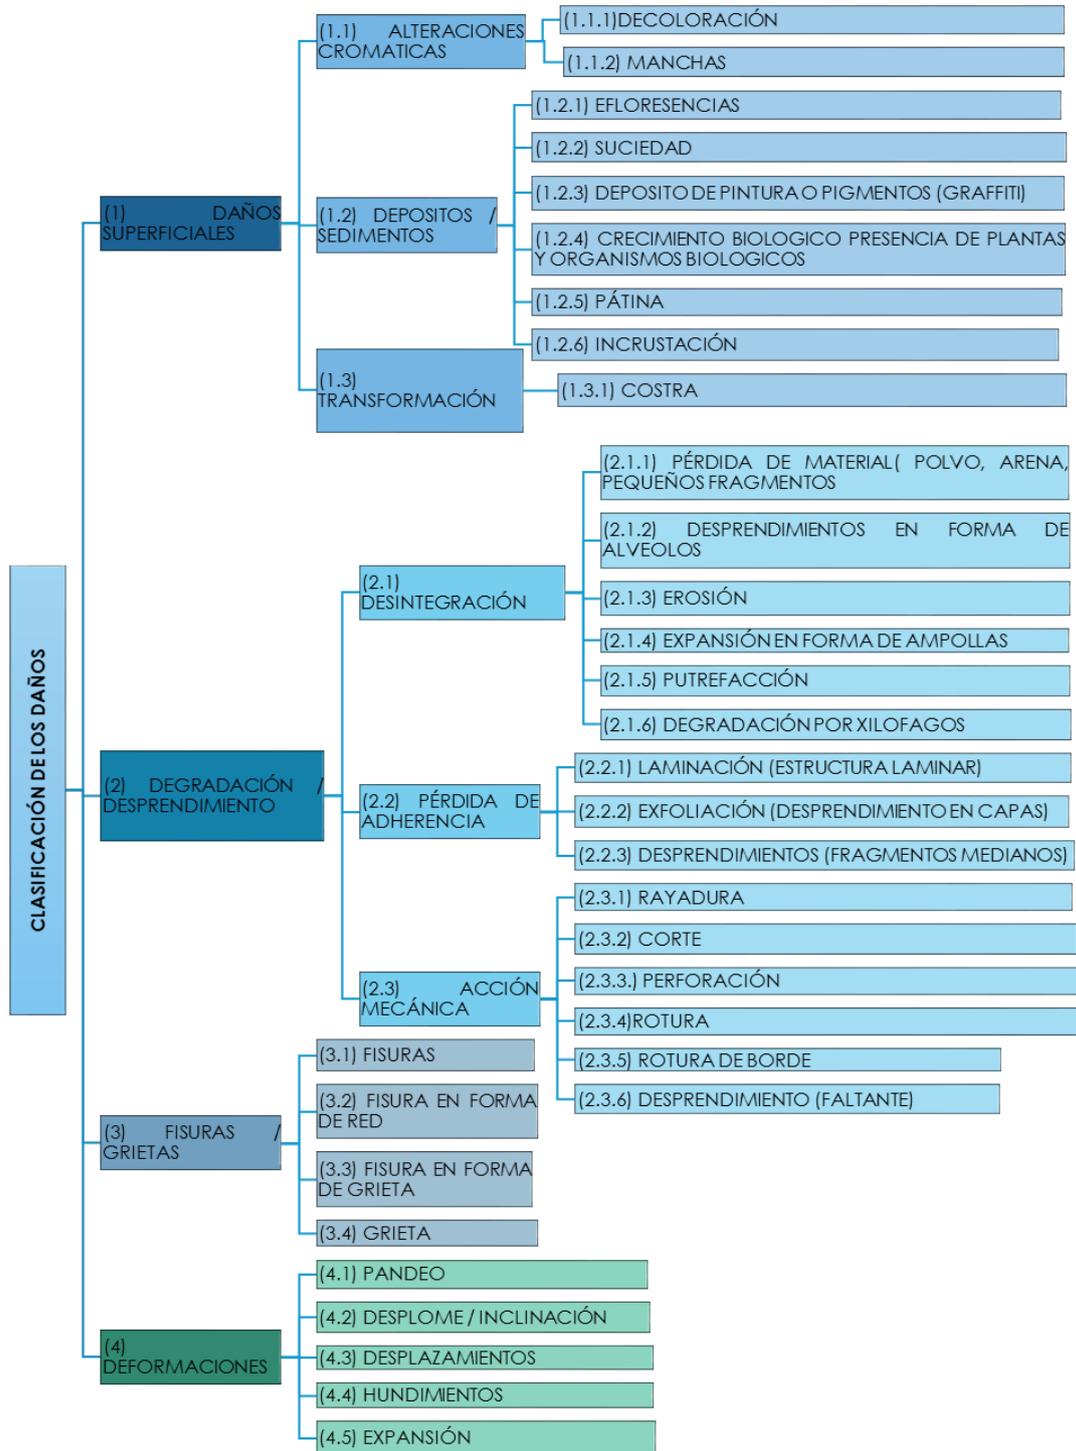
Figura 38  
 Clasificación de Daños

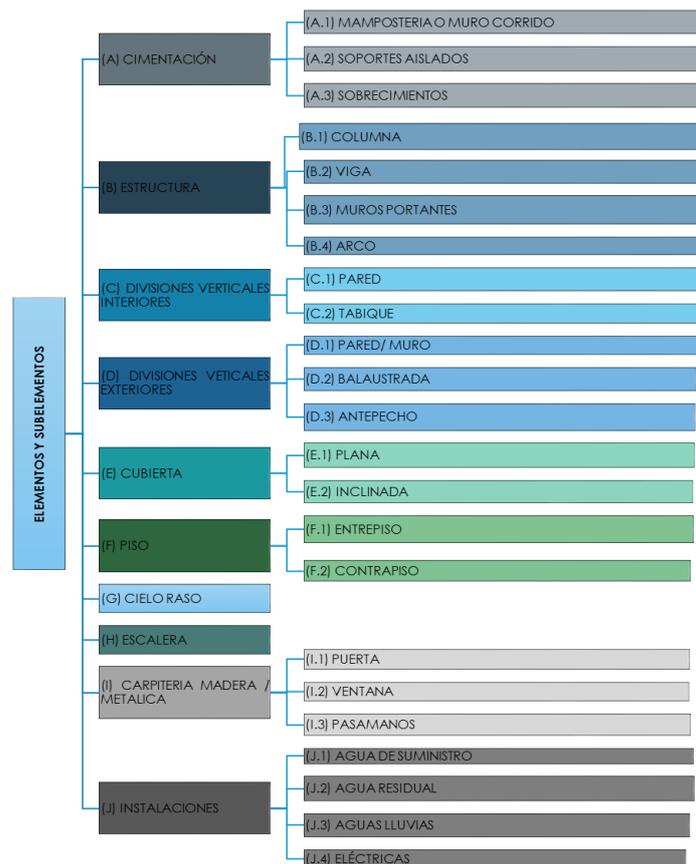
- **Elementos:** Categoría más general que se encuentra como constituyente de la edificación.
- **Subelemento:** considerado como una subdivisión de los elementos y parte constitutiva de los mismos.

Figura 39  
 Elementos - Subelementos

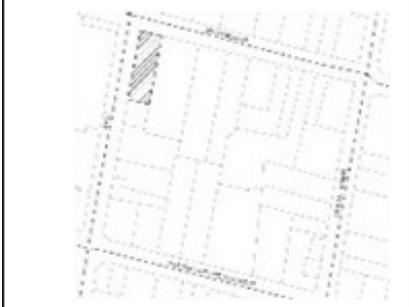
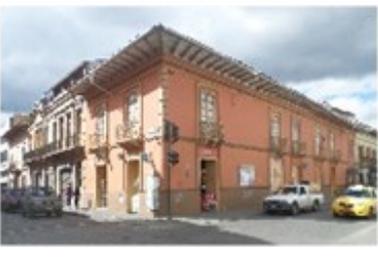
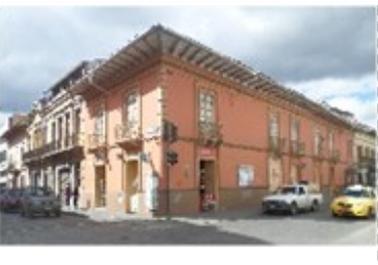
Figura 42  
Datos de identificación del bien

FICHA	001
CLAVE CATASTRAL	0102033001	COORDENADAS WGS84	X:721454	Y: 9679678
DIRECCIÓN	Tarqui 8-98.			
UBICACIÓN		FOTOGRAFIA DE REGISTRO		FOTOGRAFIA DE MONITOREO

COD. FOTO:	5415-5422	COD. FOTO: 7840-7841

coordenadas WGS84 por pertenecer a un sistema de información geográfica. ( Figura 42)

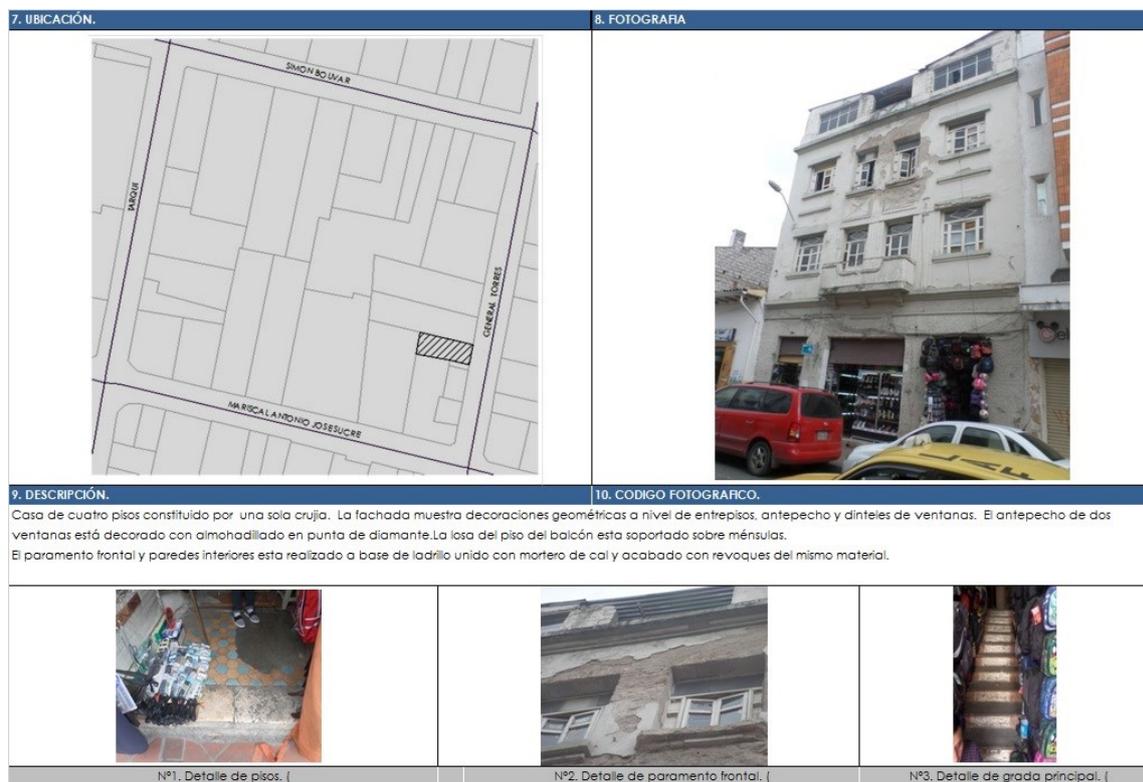
Figura 49  
Ubicación y Fotografía

tipología y morfología del inmueble. Las tomas fotográficas correspondientes a este campo deben considerar las siguientes vistas: Perspectiva, Panorámicas (en lo posible), Urbanísticas.

Se tomara en cuenta la base el código del inmueble levantado, con el fin de evitar la confusión con fotografías de otros registros. (Figura 49)

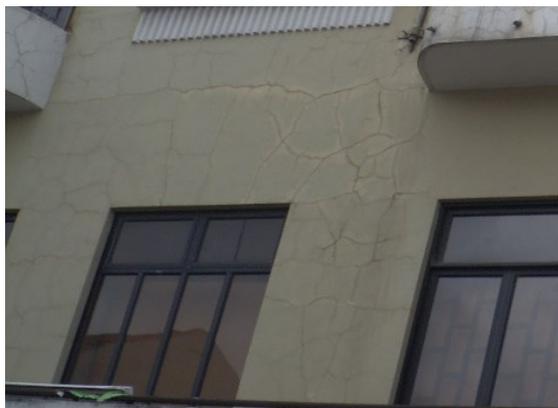
Figura 77

Fisuras en muro desgaste de material

**3-3.1-D.1: Fisuras en muro desgaste de material:** La fisura o separación está limitada a la superficie del material, presenta una separación menor a 1,5 mm, que se encuentra en la superficie del material. (Figura 77)

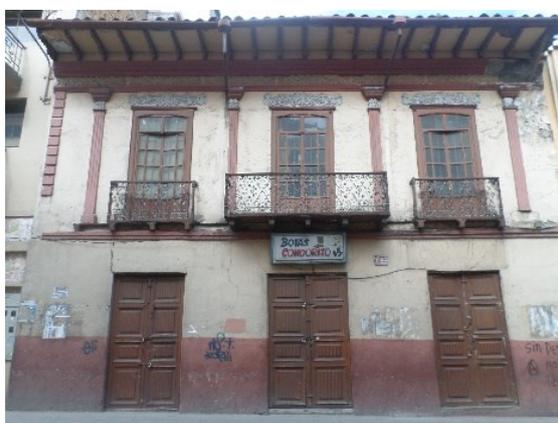
Figura 78

Suciedad en paredes por alteración del ambiente

**12-1.2.2-D.1.: Suciedad en paredes por alteración del ambiente:** Depósitos de sustancias que se asientan en la superficie del material, cambiando su aspecto, sin llegar a producir alteraciones químicas en su composición. (Figura 78)

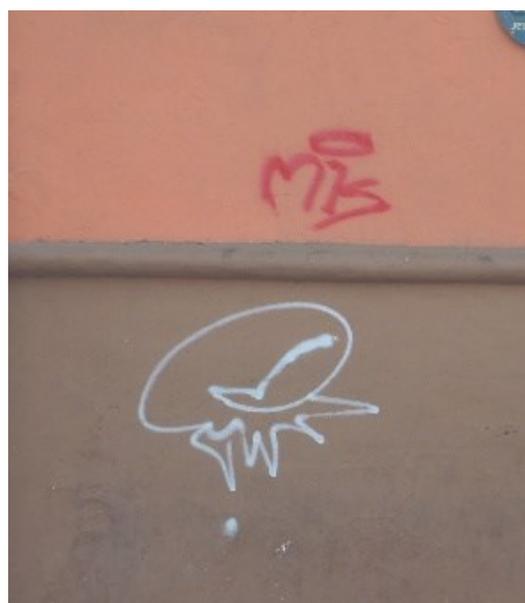
Figura 79

Grafitis en Paredes

**14-1.2.3.-D.1.: Grafitis en Paredes:** tinta o sustancias similares en la superficie del material. (Figura 79)

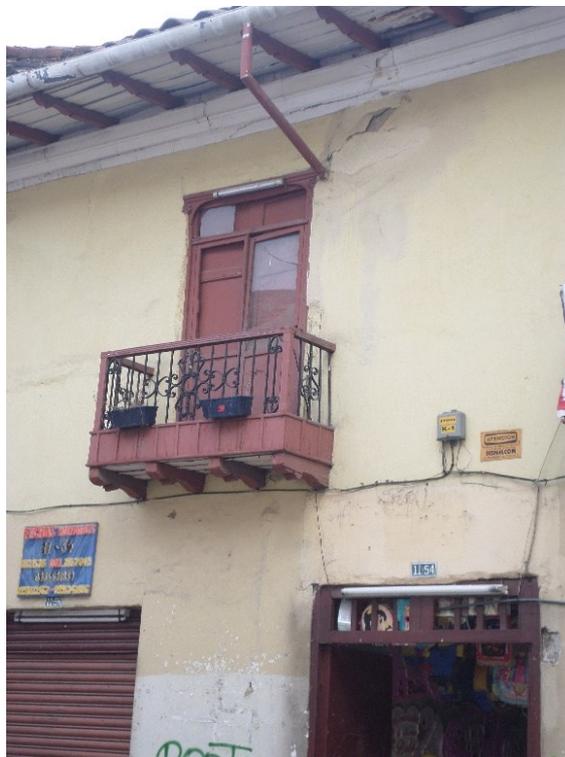
Figura 82

Desprendimiento de materiales

**1-2.2.3.-D1: Clima, desprendimiento de materiales de paredes; 3-2.2.3.-D.1: Materiales, desprendimiento de materiales en paredes:** (material reducido a polvo, arena o pequeños fragmentos) Pérdida de cohesión entre las partículas y el material se reduce a polvo fino, a partículas del tamaño de la arena o pequeños fragmentos. La presencia de estos daños comienza la superficie del material. (Figura 82)

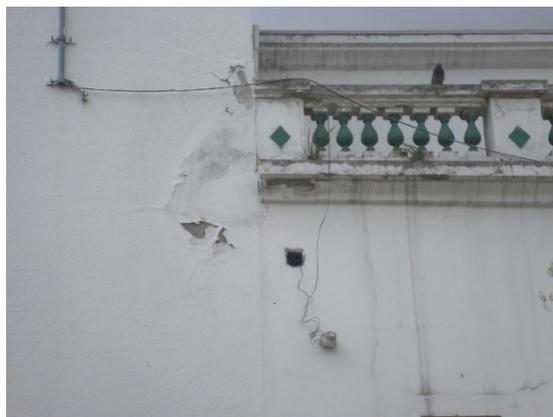
Figura 83

Manchas de humedad

**1-1.1.2.-D1: Clima, manchas de humedad en paredes; 13-1.1.2.-D.1: Restauración, manchas de humedad en paredes:** Cambio de aspecto en la superficie del material por una reacción físico-química de los componentes internos o propios del material al ser sometidos a acciones externas, produciéndose transformaciones de su aspecto. (Figura 83)

Posibles causas: materiales orgánicos, incremento en la humedad relativa, presencia de agua, agua contaminada (sedimentos), fuego, corrosión, aceites y pintura o pigmentos.<sup>142</sup>

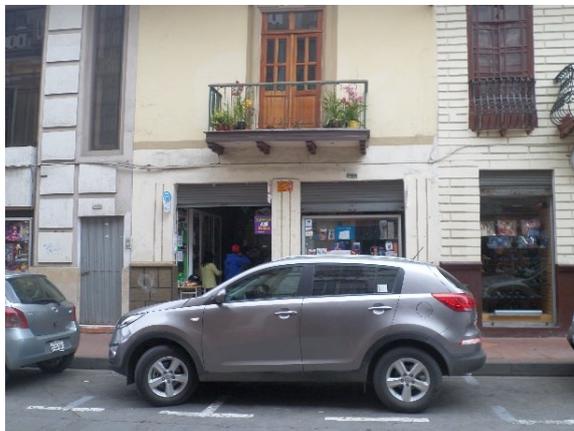
Figura 84  
Desprendimiento de instalaciones eléctricas

Posibles causas: incrementos en la humedad relativa, presencia de agua, organismos biológicos, material defectuoso, y acciones mecánicas. (Figura 84)

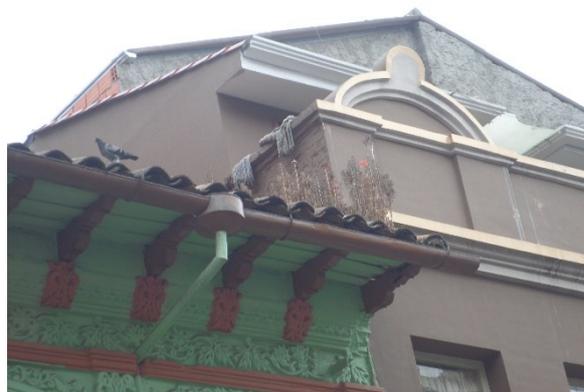
Figura 85  
Vegetación en bajantes de aguas lluvias

**7-2.3.6-J.3: Vegetación en bajantes de aguas lluvias:** Las plantas (helechos, árboles y similares) y organismos biológicos (hongos, musgos, algas, líquenes) pueden crecer en los materiales de los elementos constructivos. Las plantas son inmediatamente reconocibles y los organismos biológicos se pueden identificar por sus características como la apariencia y el color. Para que existan el crecimiento biológico debe presentarse un alto porcentaje de humedad. (Figura 85)

Posibles causas: presencia de agua y mala ejecución del trabajo.<sup>143</sup>

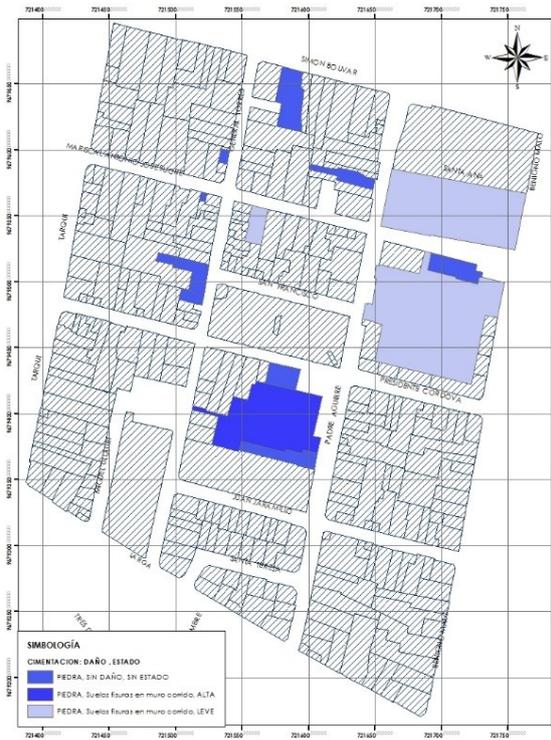
c) Atributo: Cimentación

Cimentación: Daños, Estado	# inmuebles
Piedra, sin daño, sin estado	9 inmuebles
Piedra, suelo, fisura en muro corrido, Alto	1 inmueble
Piedra, suelo, fisura en muro corrido, Leve	3 inmueble

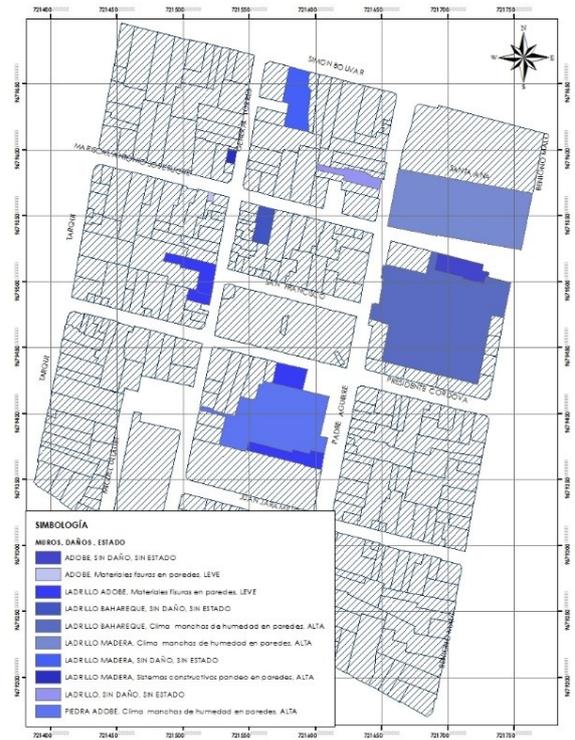
d) Atributo: Muros

Muros: Daños, Estado	# inmuebles
Adobe, sin daño, sin estado	1 inmueble
Adobe, Materiales, fisuras en paredes, Leve	1 inmueble
Ladrillo Adobe, Materiales, fisuras en paredes, Leve	4 inmueble
Ladrillo Bahareque, sin daño, sin estado	1 inmueble
Ladrillo Bahareque, clima manchas de humedad Alta	1 inmueble
Ladrillo Madera, clima manchas de humedad Alta	1 inmueble
Ladrillo Madera, sin daño sin estado	1 inmueble
Ladrillo Madera, sistemas constructivo pandeo Alta	1 inmueble
Ladrillo, sin daño, sin estado	1 inmueble
Piedra Adobe, clima manchas de humedad Alta	1 inmueble

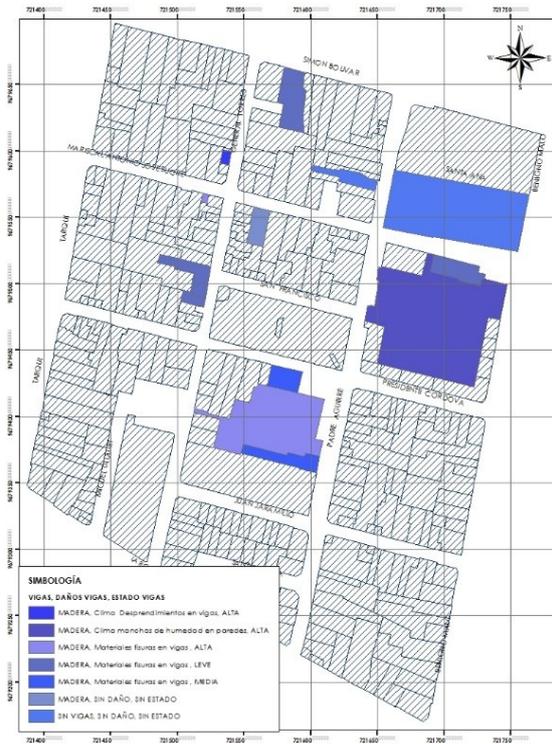
e) Atributo: Vigas

Vigas: Daños, Estado	# inmuebles
Madera, Clima, desprendimiento Alta	1 inmueble
Madera, Clima manchas de humedad Alta	1 inmueble
Madera, Materiales Fisuras Alta	2 inmuebles
Madera, Materiales Fisuras Media	2 inmuebles
Madera, Materiales Fisuras Leve	4 inmuebles
Madera sin daño, sin estado	1 inmueble
Sin vigas, sin daño, sin estado	2 inmueble

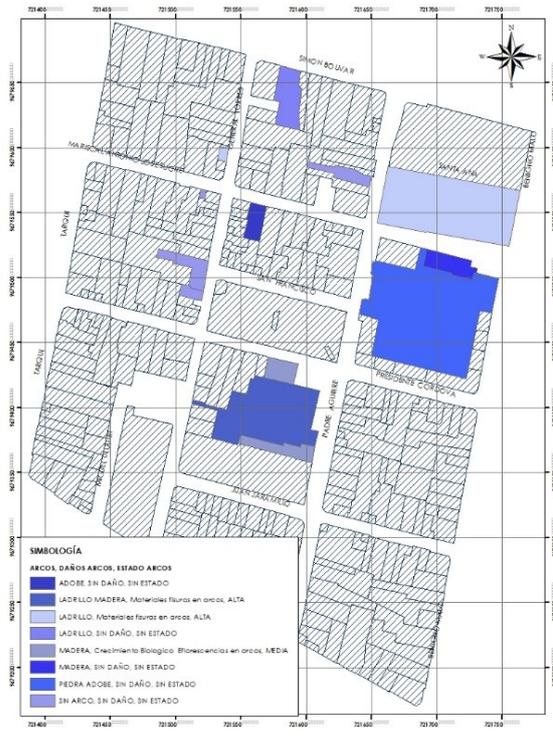
f) Atributo: Arcos

Arcos: Daños, Estado	# inmuebles
Adobe, sin daño, sin estado	1 inmueble
Ladrillo Madera, Materiales Fisuras Alta	1 inmueble
Ladrillo, Materiales Fisuras Alta	2 inmuebles
Ladrillo sin daño, sin estado	1 inmueble
Madera, Crecimiento biológico, Eflorescencias Media	2 inmuebles
Madera sin daño, sin estado	1 inmueble
Piedra Adobe, sin daño, sin estado	2 inmueble
Sin arco, sin daño, sin estado	4 inmuebles

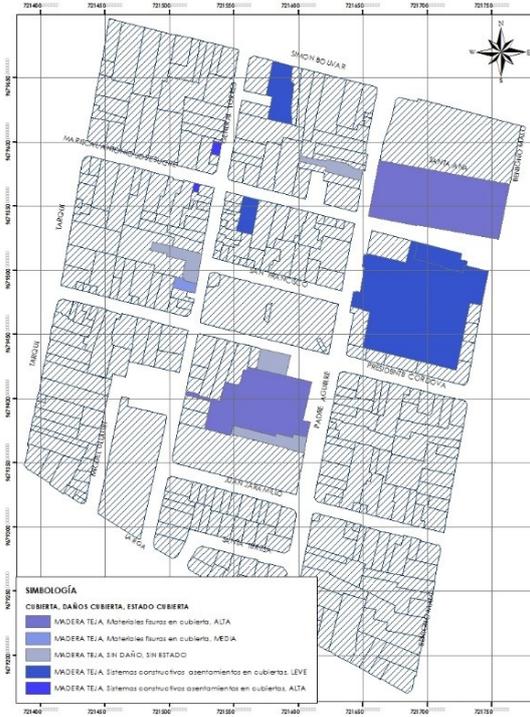
g) Atributo: Cubierta

Cubierta: Daños, Estado	# inmuebles
Madera Teja materiales fisuras Alta	2 inmuebles
Madera Teja Materiales fisuras Media	1 inmueble
Madera Teja sin daño, sin estado	4 inmuebles
Madera Teja, Sistemas constructivos asentamientos Leve	4 inmuebles
Madera Teja, Sistema constructivos asentamientos Alta	2 inmuebles

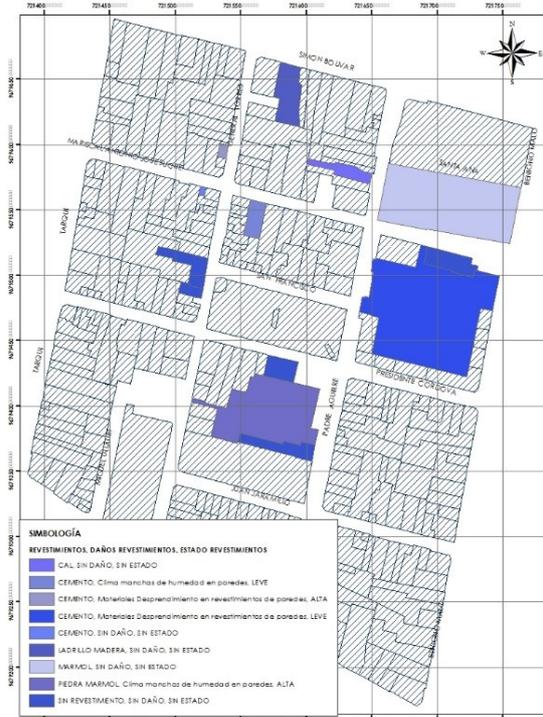
h) Atributo: Revestimiento

Revestimiento: Daños, Estado	# inmuebles
Cal, sin daño, sin estado	1 inmueble
Cemento, Clima manchas de humedad Leve	1 inmueble
Cemento Desprendimiento Alta	1 inmueble
Cemento Desprendimiento Leve	1 inmueble
Cemento, sin daño, sin estado	1 inmueble
Ladrillo Madera sin daño, sin estado	1 inmueble
Piedra Mármol, Clima manchas de humedad Alta	1 inmueble
Sin revestimiento, sin daño, sin estado	5 inmuebles
