# Universidad de Cuenca

**Centro de Postgrados de la Facultad de Arquitectura**

***“Metodología de un Sistema de Monitoreo y Mantenimiento de los Bienes Inmuebles en las Áreas Históricas. Caso Aplicativo: Conjunto Urbano Arquitectónico San Francisco”***

Trabajo de graduación previo a la obtención del título de:  
Magíster en Conservación y Gestión del Patrimonio Cultural Edificado

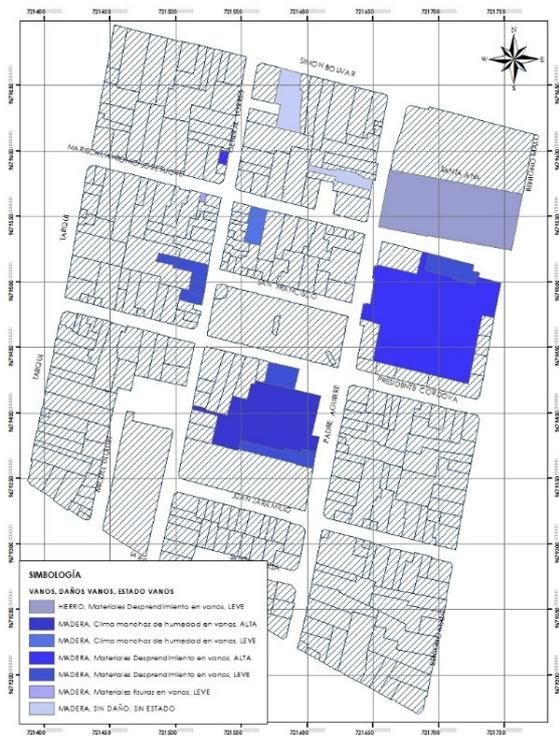
i) Atributo: Vanos

Vanos: Daños, Estado	# inmuebles
Hierro, Materiales desprendimientos Leve	1 inmueble
Madera Clima manchas de humedad Alta	1 inmueble
Madera Clima manchas de humedad Leve	1 inmueble
Madera Materiales Desprendimientos Alta	2 inmuebles
Madera Materiales Desprendimientos Leve	5 inmuebles
Madera Materiales Fisura Leve	1 inmueble
Madera Sin daño Sin estado	2 inmuebles

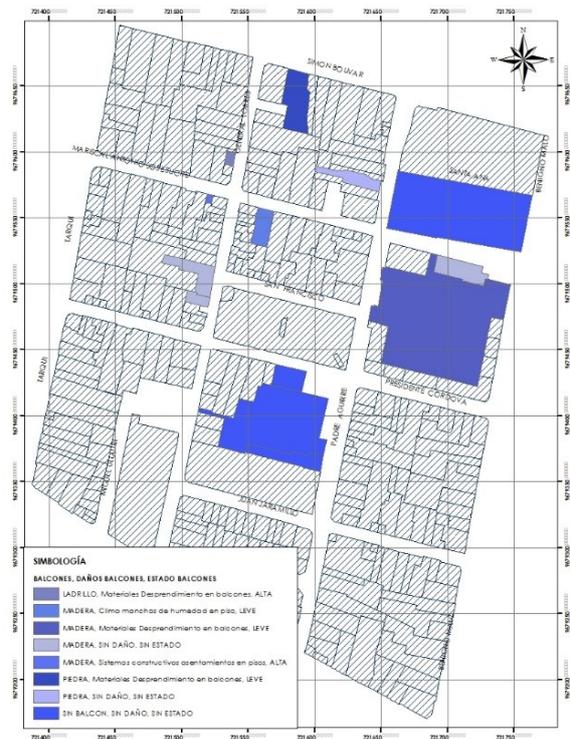
j) Atributo: Balcones

Balcones: Daños, Estado	# inmuebles
Hierro, Materiales Desprendimientos Alta	1 inmueble
Madera, Clima manchas de humedad Leve	1 inmueble
Madera Materiales Desprendimientos Leve	1 inmueble
Madera sin daño, sin estado	3 inmuebles
Madera, Sistemas Constructivos asentamiento Alta	1 inmueble
Piedra, Materiales Desprendimiento Leve	1 inmueble
Piedra, sin daño, sin estado	1 inmueble
Sin balcón, sin daño, sin estado	4 inmuebles

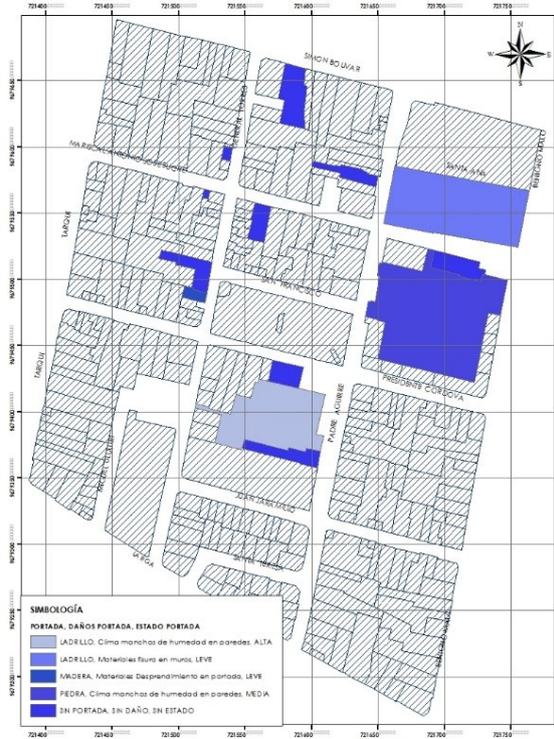
k) Atributo: Portadas

Portada: Daños, Estado	# inmuebles
Ladrillo, Clima manchas de humedad Alta	1 inmueble
Ladrillo, Materiales Fisuras Leve	1 inmueble
Madera, Materiales Desprendimientos Leve	1 inmueble
Piedra, Clima manchas de humedad Media	1 inmueble
Sin portada, sin daño, sin estado	3 inmuebles

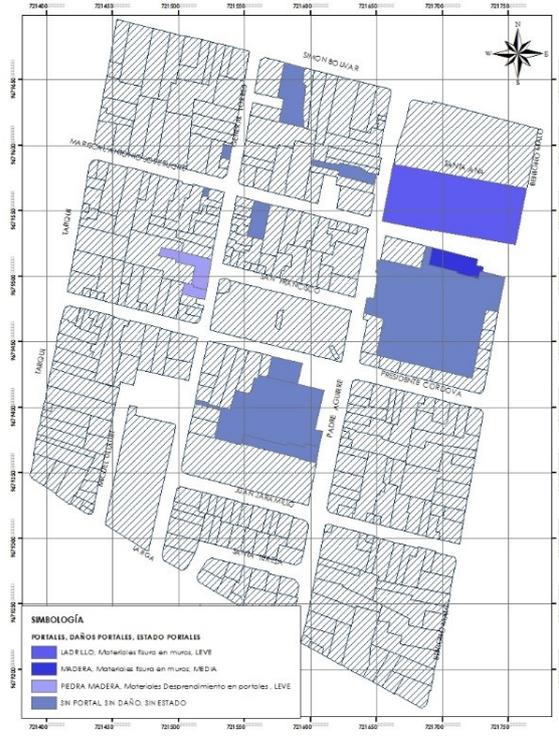
l) Atributo: Portales

Portales: Daños, Estado	# inmuebles
Ladrillo, Materiales fisuras Leve	1 inmueble
Madera, Materiales fisuras Media	1 inmueble
Piedra Madera Materiales Desprendimientos	2 inmuebles
Sin portal, sin daño, sin estado	4 inmuebles

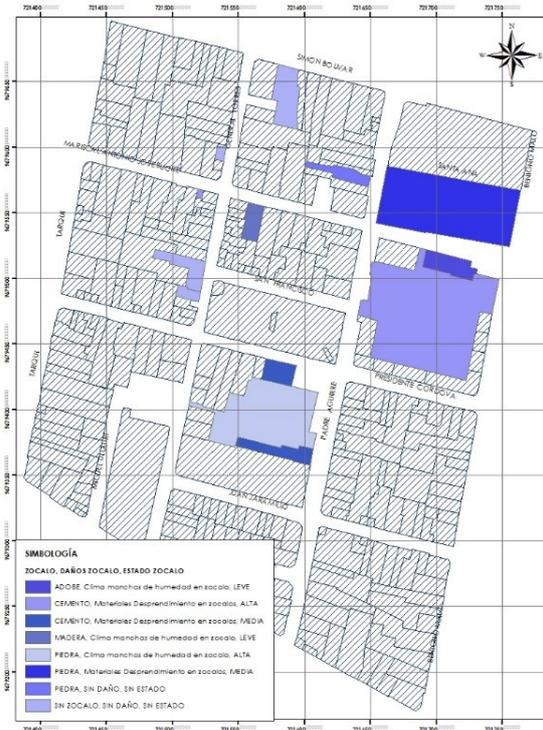
m) Atributo Zócalo

Zócalo: Daños, Estado	# inmuebles
Adobe, Clima Manchas de humedad Leve	1 inmueble
Cemento, Materiales Desprendimientos Alta	2 inmuebles
La Cemento, Materiales Desprendimientos Media	2 inmuebles
Madera, Clima, Manchas de humedad Alta	1 inmueble
Piedra, Clima, Manchas de humedad Alta	1 inmueble
Piedra Materiales desprendimientos Media	1 inmueble
Piedra, sin daño, sin estado	1 inmueble
Sin zócalo, sin daño, sin estado	4 inmuebles

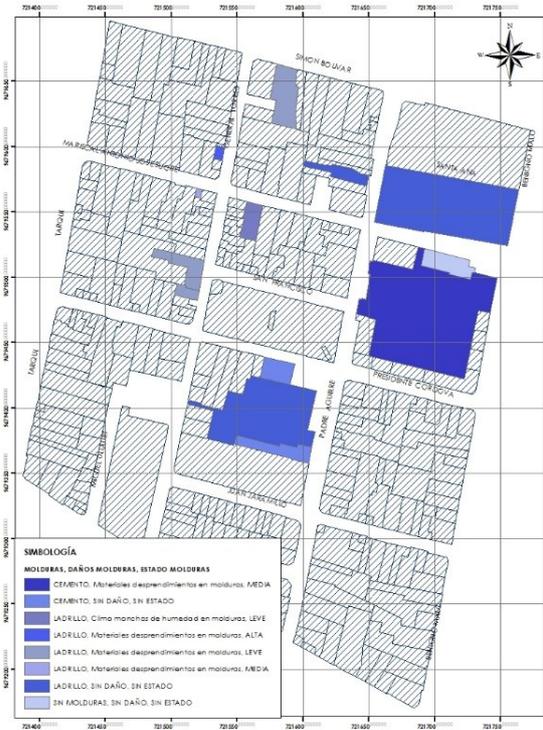
n) Atributo Molduras

Molduras: Daños, Estado	# inmuebles
Cemento Materiales desprendimientos Media	1 inmueble
Cemento sin daño sin estado	2 inmuebles
Ladrillo, Clima manchas de humedad Leve	1 inmueble
Ladrillo Materiales desprendimientos Alta	1 inmueble
Ladrillo Materiales desprendimientos Media	1 inmueble
Ladrillo Materiales desprendimientos Leve	3 inmuebles
Ladrillo sin daño, sin estado	3 inmuebles
Sin molduras, sin daño, sin estado	1 inmueble

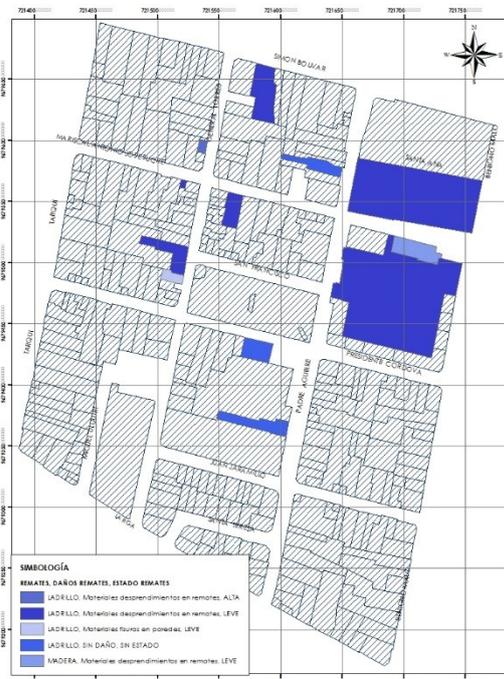
o) Atributo: Remates

Remates: Daños, Estado	# inmuebles
Ladrillo, Materiales Desprendimientos Alta	1 inmueble
Ladrillo, Materiales Desprendimientos Leve	6 inmuebles
Ladrillo, Materiales fisuras Leve	1 inmueble
Ladrillo sin daño sin estado	3 inmuebles
Madera Materiales Desprendimientos Leve	1 inmueble

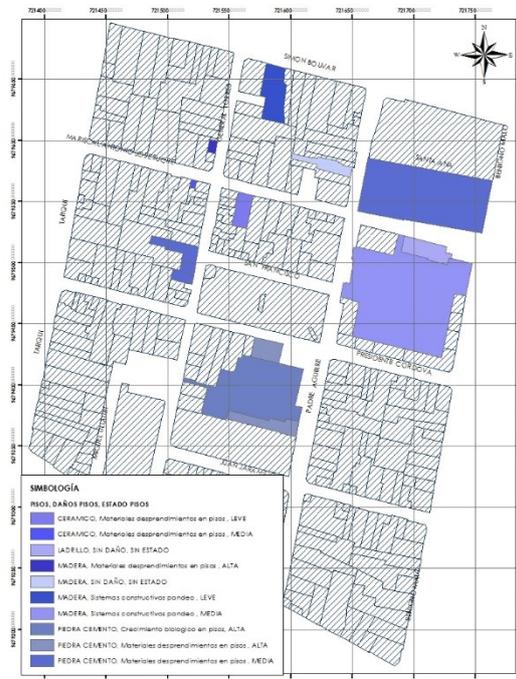
p) Atributo: Pisos

Pisos: Daños, Estado	# inmuebles
Cerámico, Materiales desprendimiento Leve	1 inmueble
Cerámico, Materiales desprendimiento Medio	1 inmueble
Ladrillo, sin daño sin estado	1 inmueble
Madera Materiales desprendimiento Alta	1 inmueble
Madera Sistemas constructivos paneles Leve	1 inmueble
Madera Sistemas constructivos paneles Medio	1 inmueble
Piedra Cemento Crecimiento Biológico Alta	1 inmueble
Piedra Cemento Materiales Desprendimiento Alta	2 inmuebles
Piedra Cemento Materiales Desprendimiento Medio	3 inmuebles
