PÄÄLLYSTEEN PAIKKAUS- URAKAN KEHITTÄMINEN KONENÄKÖÄ HYÖDYNTÄEN

Pirkanmaan ELY-keskuksen paikkaus-
urakan kehittämisen konenäköpilotti

Väyläviraston julkaisuja 9/2020

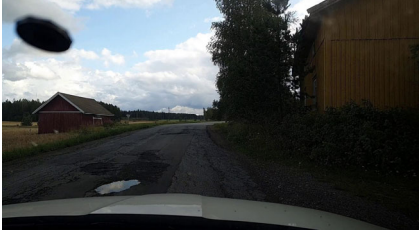
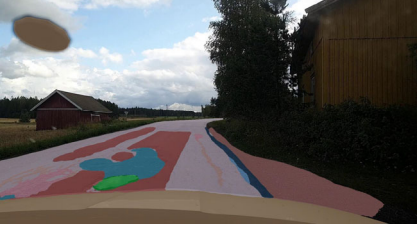
Vaurio	Alkuperäinen kuva	Tunnistuskuva
Vakava reikä (vihreä)

Taulukko 1. Listaus alkuperäisestä sekä tunnistuskuvasta vaurioluokittain.

Vakava vaurio -luokan kategoriat tarkoittavat liikenneturvallisuukselle vaarallista tai ajoneuvolle potentiaalisesti vahinkoa synnyttävää vauriota. Kohtalainen-luokan vauriot ovat sellaisia, että hoitamattomana niistä todennäköisesti kehittyy vakava-kategorian vauriota. **Toisin sanoen: vakavat vauriot tulisi lähtökohtaisesti paikata kiireellisenä ja kohtalainen-luokan vaurioita voidaan hyödyntää paikkausurakan ohjelmoinnissa ennaltaehkäisevänä toimenpiteenä.**

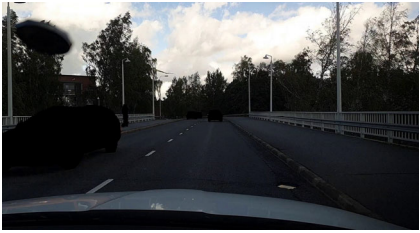
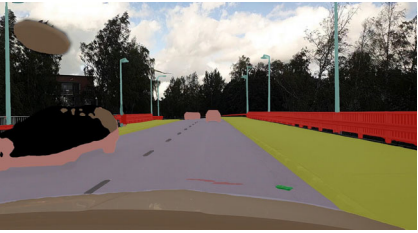
Kohtalainen reikä (vihreä)

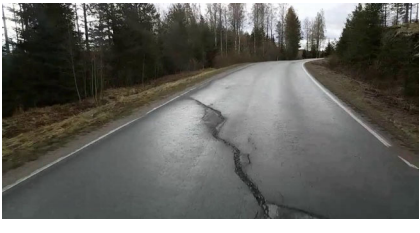
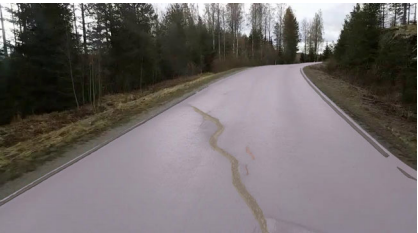
Vakava Halkeama (ruskea)

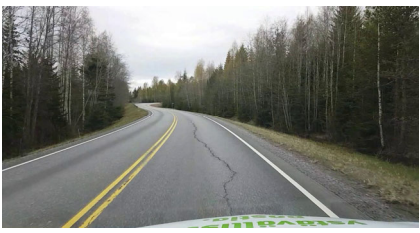
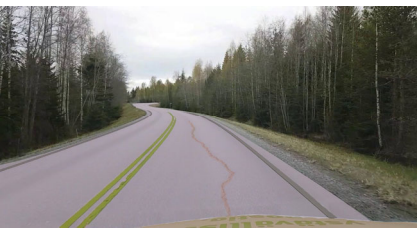
Kohtalainen halkeama (punainen)

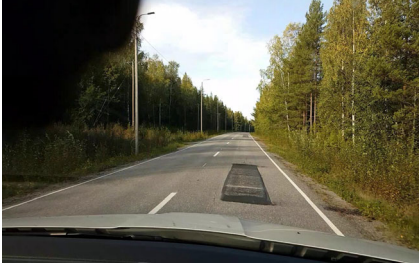
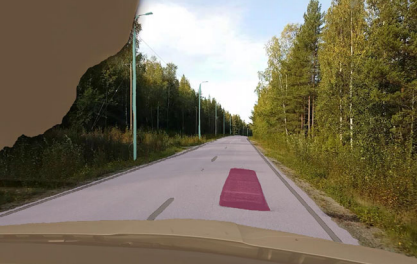
Geometrisen paikka (violetti)

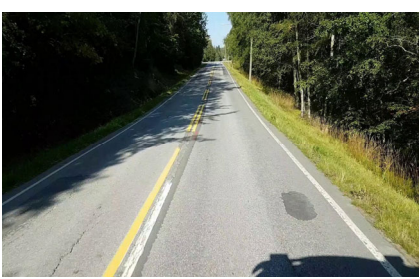
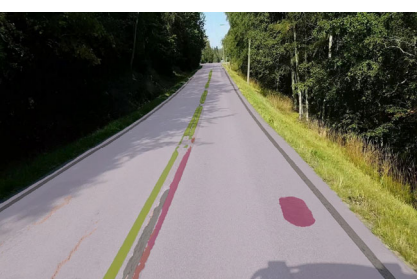
Vaurionmuotoinen paikka (violetti)

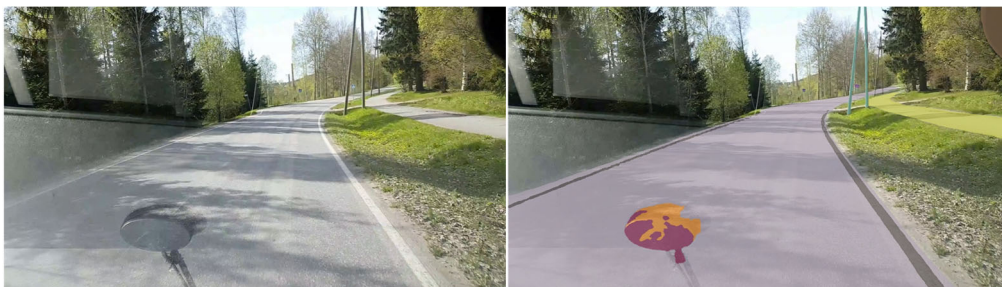
Kuva 6. Esimerkki kuinka kojelaudalla olevat esineet voivat häiritä konenäköä, kun kameran linssin edessä ei käytetä polarisaatio-suodatinta.

Kirkkaalla kelillä syntyvät heijastukset tuulilasissa tarjoavat myös haasteen kuvamateriaalin tuottamiselle (kuva 6). Tähän tarkoitukseen sovelletaan fyysistä polarisaatio-suodinta, joka asennetaan puhelimen kameran päälle. Oheisen kuvaparin avulla on havainnollistettu heijastuksen aiheuttamaa virhettä vauriotunnistuksessa. Sinällään yksinkertaisella polarisaatio-suodimen avulla tuulilasiheijastuksista päästään eroon. Toisaalta on myös tärkeää, että tarkoituksella ei kojelaudalle jätetä esineitä tai papereita, mitkä ovat omiaan synnyttämään heijasteita.

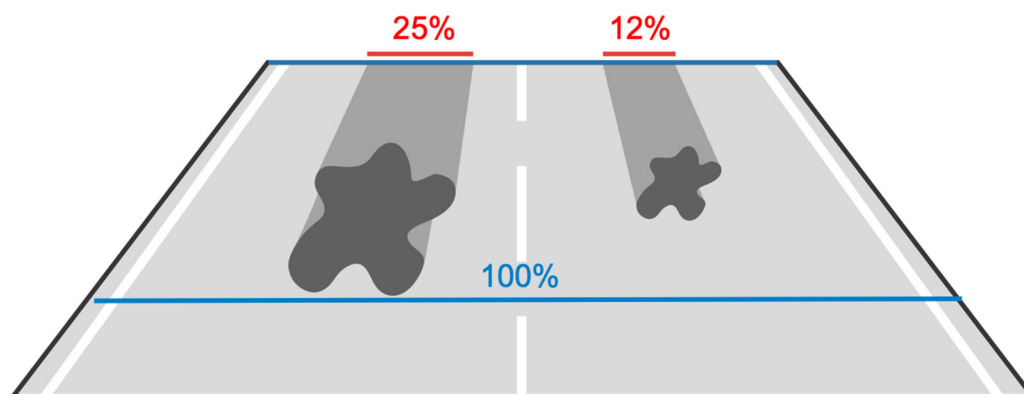
Kuva 5. Vaurioiden leveys tien leveyden suhteen.

Vaurion suhteellinen leveys tarkoittaa kuvatasolla mitattua vaurion leveyttä suhteessa tien leveyteen (Kuva 5). Tämä tieto auttaa edelleen erottelmaan vaurioita kategorioiden sisällä. Vakavuusmäärittystä hyödynnetään myös virheellisten konenäkö-tunnistusten suodattamiseen; esimerkiksi alle 1 % reikähavainnot ovat tyypillisesti vain kohinaa kuvassa.

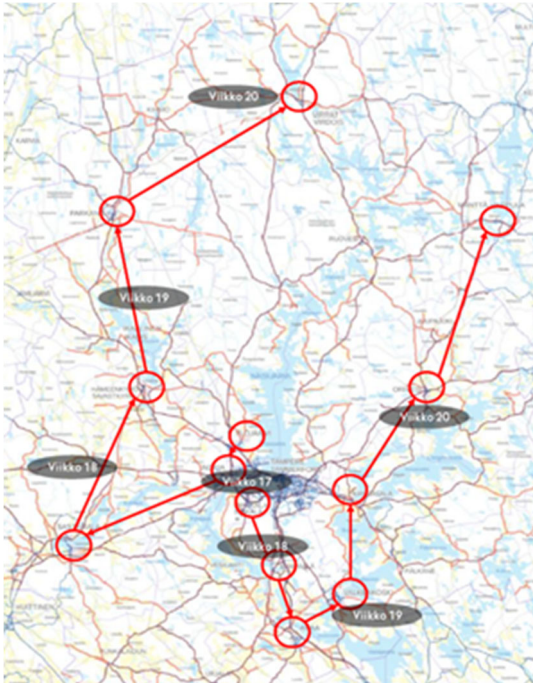
Kuva 7. Postin suunnitelma siirtää kameroita alueen kattamiseksi.

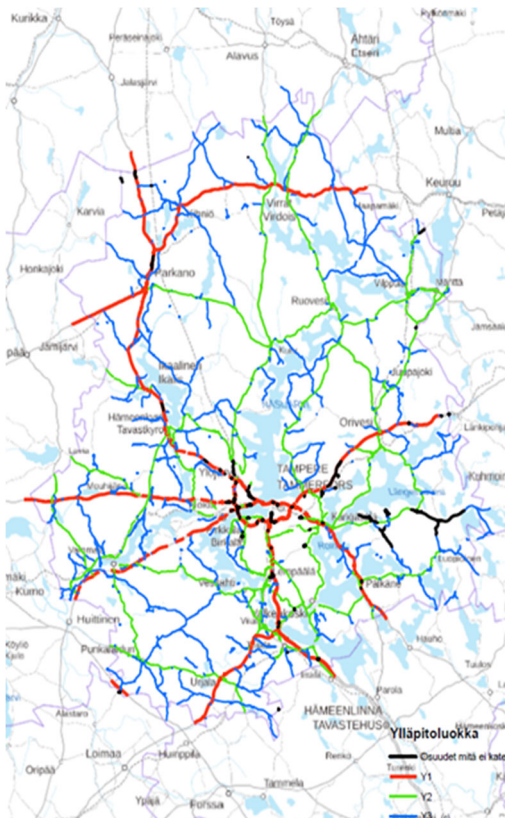
Kuva 8. Postin perusjakelun reittien kattavuus Pirkanmaalla.

Kuvassa 8 on erikseen havainnollistettu Postin kaikkien Pirkanmaan alueella kulkevien perusjakelun ajoneuvojen kattavuus. Kuvattavat reitit valittiin niin, että sovittuna aikana saatiin mahdollisimman iso kattavuus kuvaukseen. Karttapohjalla on Pirkanmaan tieverkko kunnossapitoluokittain, jonka päälle on visualisoitu mustalla värillä kohdat, joita Posti ei kattanut perusjakelun osalta.

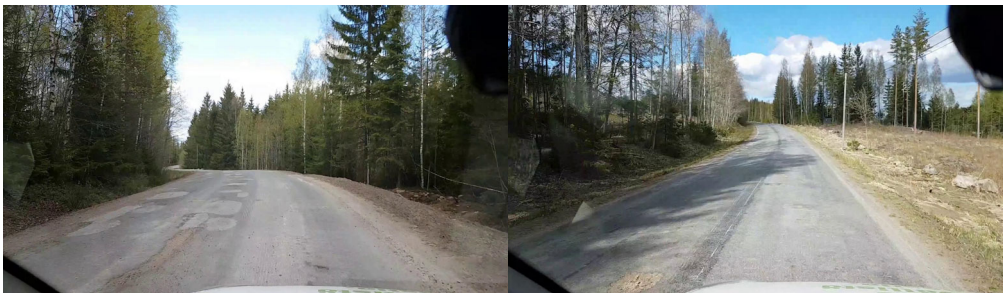
Kuva 12. Henkilö 1: vakava reikä. Konenäkö ei reikä tunnista (2 esimerkkiä).

Seuraavissa kuvissa (kuvat 11, 12, 13, 14, 15 ja 16) on esimerkkejä tilanteista, joissa henkilö 1 ja konenäkö ovat tulkinneet vaurion eri tavalla.

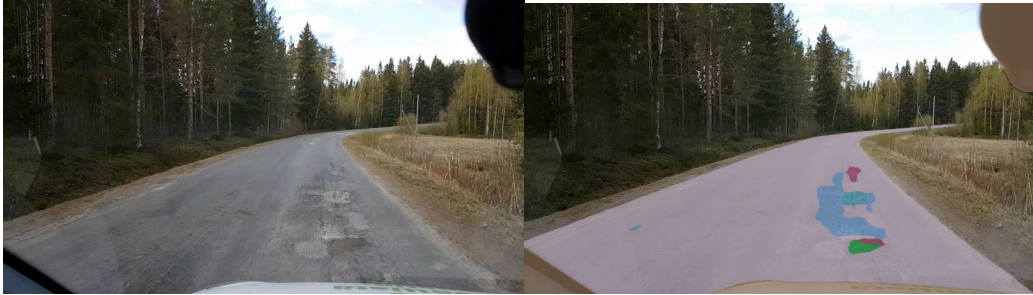
Kuva 14. Konenäkö: kohtalainen reikä. Henkilö 1: ei reikä tunnista (2 esimerkkiä, segmentointikuvassa vihreä väri).

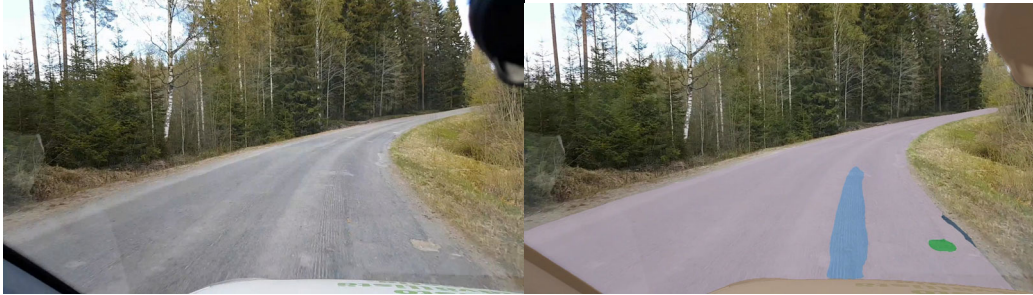
Kuva 15. Konenäkö: vakava reikä. Henkilö 1: ei reikä tunnista (1 esimerkki, segmentointikuvassa vihreä väri).
