**EVALUACIÓN DE LA VULNERABILIDAD EN VÍAS CON ALTO ÍNDICE DE
ACCIDENTALIDAD DEBIDO AL COEFICIENTE DE RESISTENCIA AL
DESLIZAMIENTO.**

**UNIVERSIDAD LIBRE
FACULTAD DE INGENIERÍA
PROGRAMA DE INGENIERÍA CIVIL
PEREIRA, MAYO DE 2019**

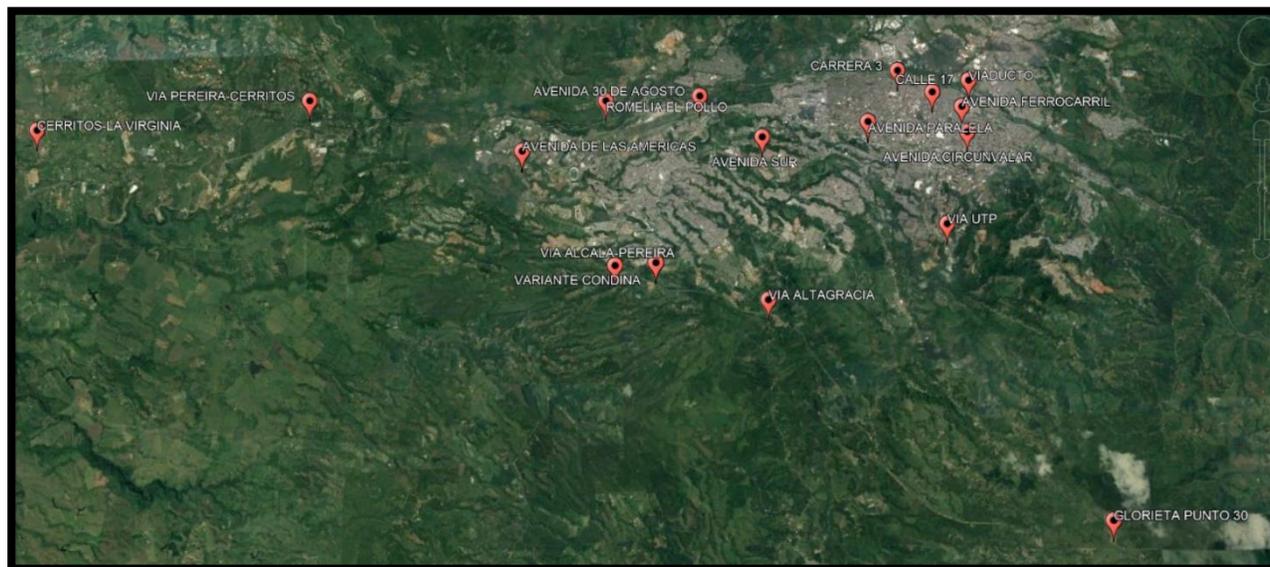
Figura 52. Sectores estudiados en la ciudad de Pereira y vías que conectan con ella.

Se obtiene así el estudio total de las siguientes vías de la ciudad de Pereira, tal como se muestra en la *Figura 52*.

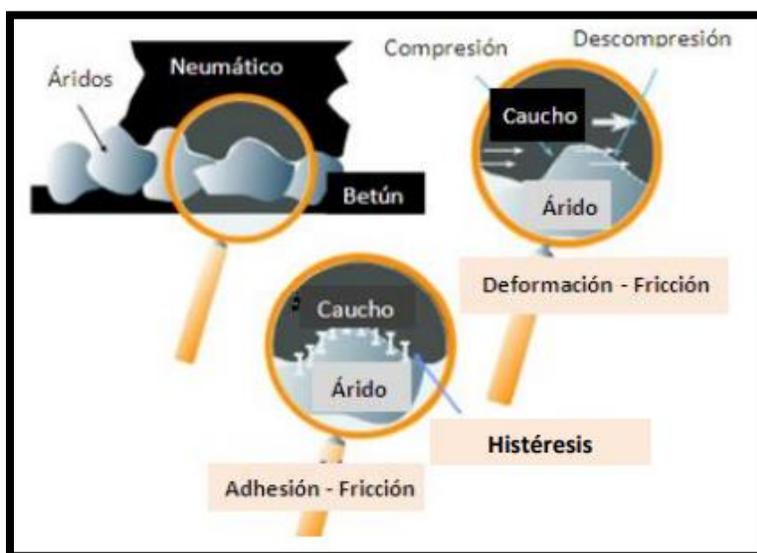
Figura 53. Mecanismos de rozamiento (J.W.H, 2013)

La adherencia que existe entre el vehículo y la capa de rodadura (rígido o flexible) es generada por diversos enlaces intermoleculares entre estos, que surgen como resultado cuando las micro asperezas de ambas superficies entran en contacto, generando fuerzas que son conocidas como Van der Waals, que se atraen en áreas que cuentan con altas presiones. El caucho al ser un material viscoelástico, sus componentes del rozamiento pueden modificarse en gran medida con la temperatura de la superficie y la velocidad de deslizamiento y relacionado directamente con las texturas del pavimento (micro textura y macro textura). (Ramirez, 2017)

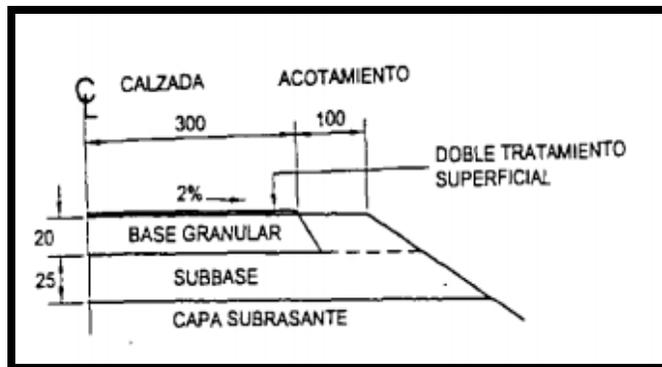
Figura 54. Pavimento para tránsito ligero (CDT, 2002)

El pavimento flexible tiene una etapa de buen funcionamiento entre 10 y 15 años, la desventaja es que constantemente necesita mantenimiento para poder alcanzar su vida útil y poder asegurar una excelente movilidad. Está conformada de una capa bituminosa, que se apoya en la base, subbase y subrasante. Los esfuerzos horizontales y parte de los verticales son transmitidos hacia las capas mencionadas. Se puede observar en la *Figura 54*, en la cual muestra cómo se debe de distribuir las distintas capas para transito ligero, mediano y pesado.

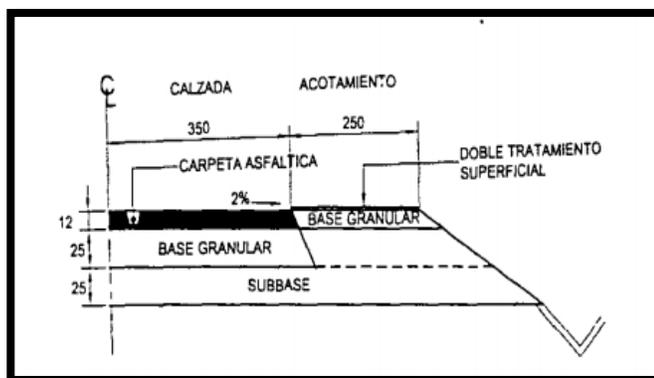
Figura 55. Pavimento para tránsito mediano (CDT, 2002)

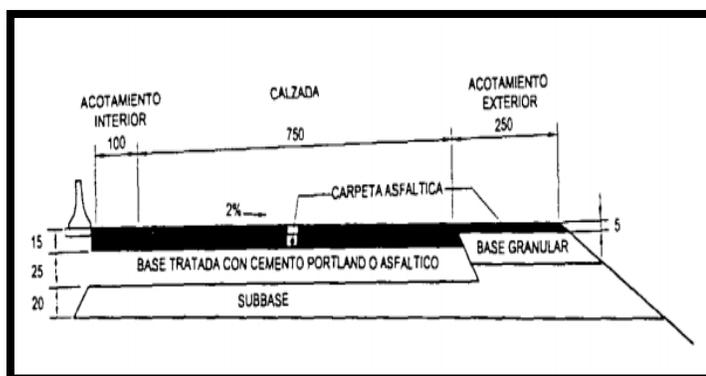
Figura 56. Pavimento para tránsito pesado (CDT, 2002)

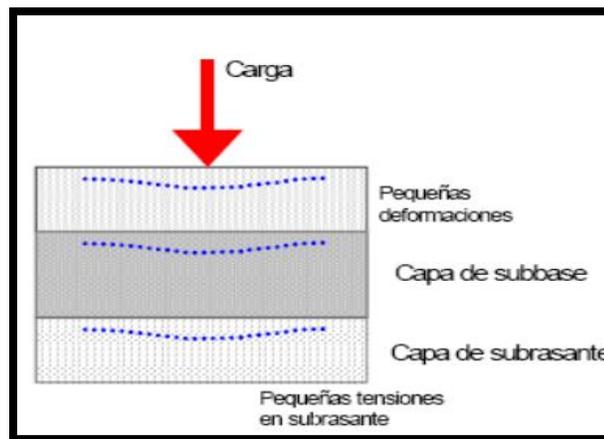
Figura 57. Elementos de un pavimento rígido (Altamarino k, 2007)

Primordialmente están constituidos por una losa de concreto simple o armada sobre la subbase. La losa absorbe gran cantidad de los esfuerzos que los neumáticos de los vehículos ejercen en el pavimento, debido a su rigidez y al módulo de elasticidad (AASHTO, 1993). El pavimento rígido lo conforma los siguientes elementos: Losa de concreto, subbase y subrasante, se ilustra en la

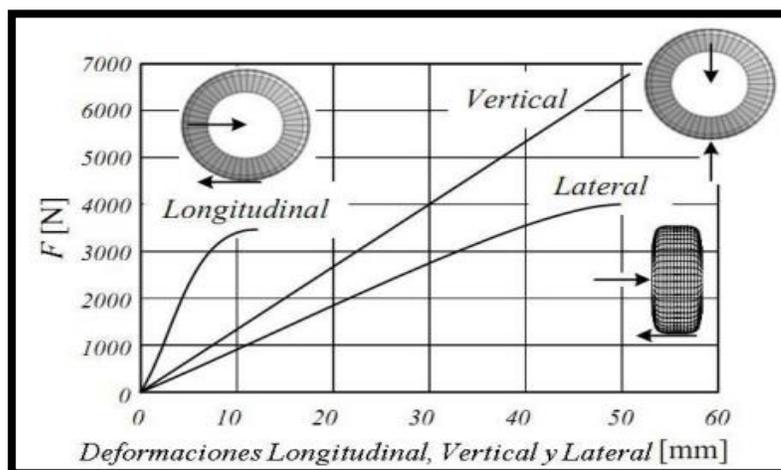
Figura 58. deformaciones del neumático en las diferentes direcciones (Rado, 2013)

A continuación, se ilustra en la *Figura 5* las diferentes deformaciones de los neumáticos:

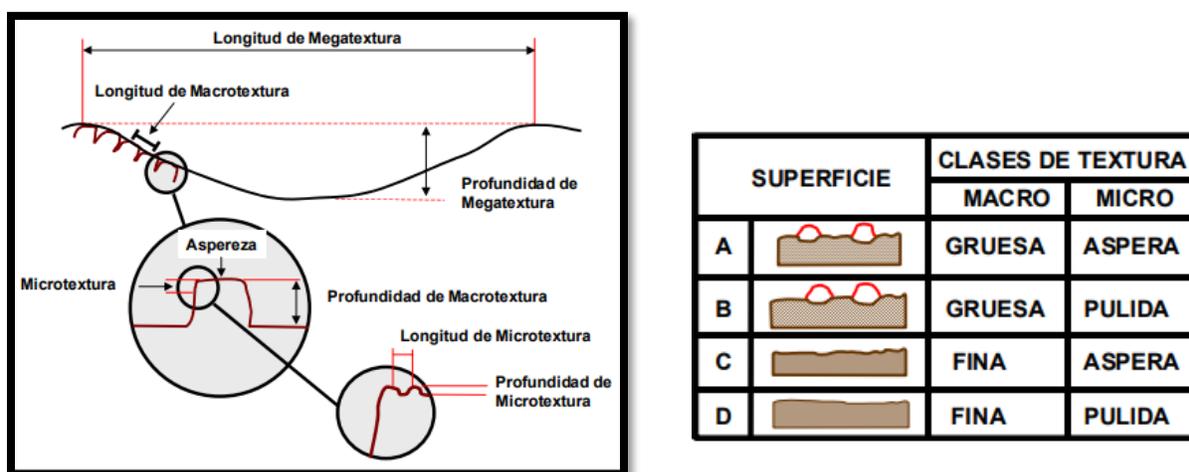
Figura 59. Tipos de Textura de un pavimento (Solminihac, 2015)

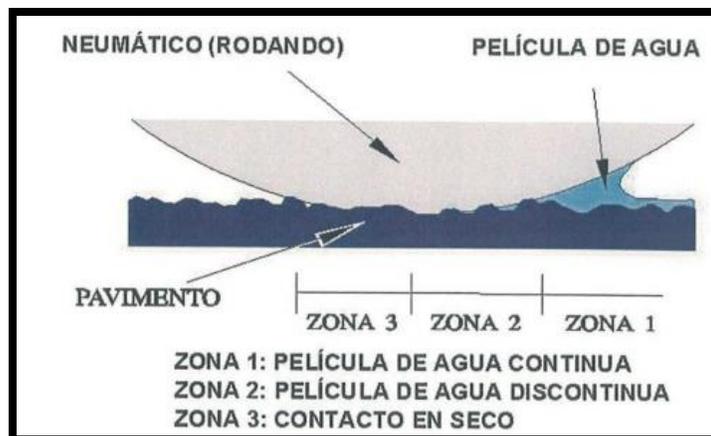
Figura 60. Interacción neumático - pavimento en condiciones de lluvia (Martinez, 2010)

Es la interacción del pavimento con el neumático, pero existe un factor principal que afecta la pérdida de adherencia entre estos dos elementos el cual es la presencia de agua, esto interviene en la seguridad de los usuarios que transitan por la vía produciendo pérdida de control del vehículo por deslizamiento o derrapamiento. (comunicaciones, 1998)

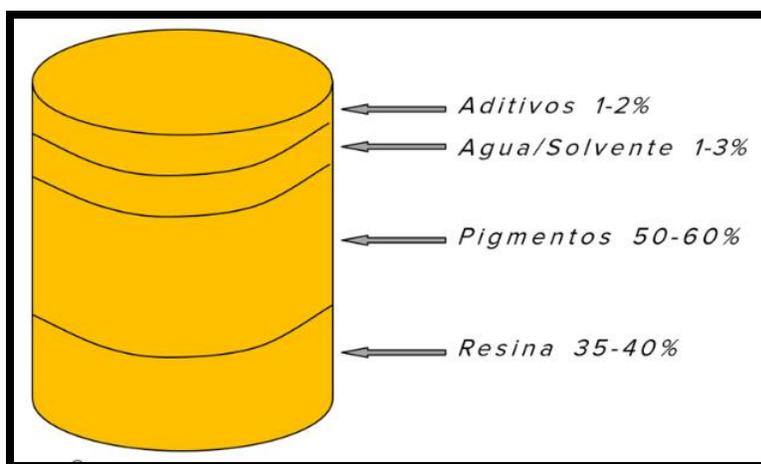
Figura 61. Componentes de Pinturas de Tráfico. (SIGNO VIAL)

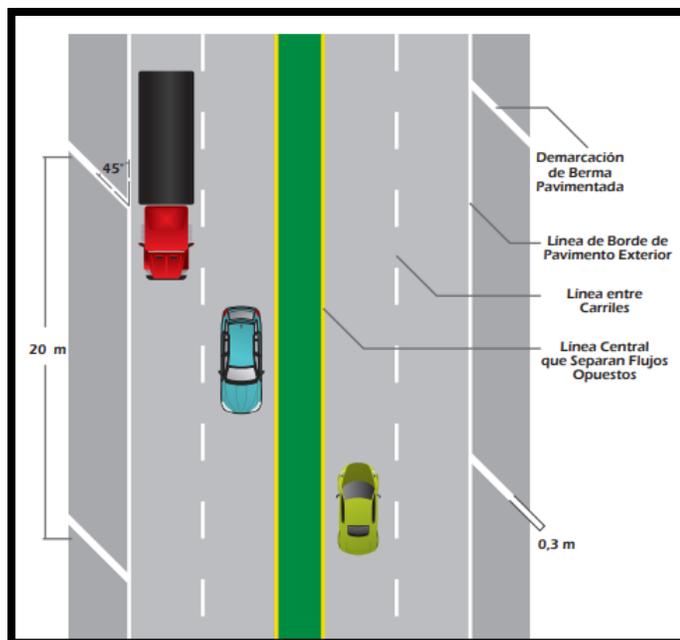
Figura 62. Dimensiones de Líneas Longitudinales.
(transporte, 2015)

- Líneas centrales que separan flujos opuestos: En este caso el ancho varía dependiendo del tipo de línea y la velocidad permitida en la vía.
- Líneas que separan carriles: Se utilizan para delimitar los carriles que conducen el tránsito.
- Líneas de borde de pavimento: Son puestas en el pavimento más o menos a 5 cm de la berma o el sardinel.

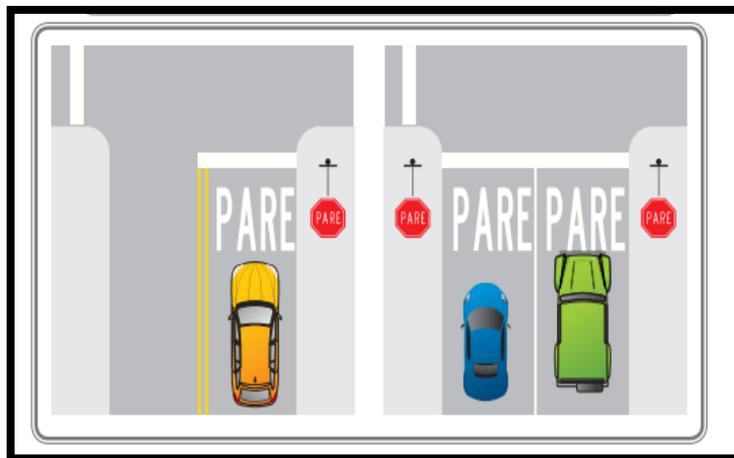
Figura 63. Cruce Controlado por Señal PARE. (transporte, 2015)

- Cruce controlado por señal PARE: Se debe de ubicar a una distancia mínima de 1,2 m si existe un paso peatonal en el sitio.
- Cruce controlado para señal Ceda el Paso: Se ubica donde el conductor tenga una visibilidad de esta señal.
- Cruce peatonal: Esta señalización es de color blanco y se emplean para saber la trayectoria que los peatones deben de seguir.
- Cruce cebra: Estos cruces pueden estar ubicados en tramos de la vía a no menos 30 m de la intersección.

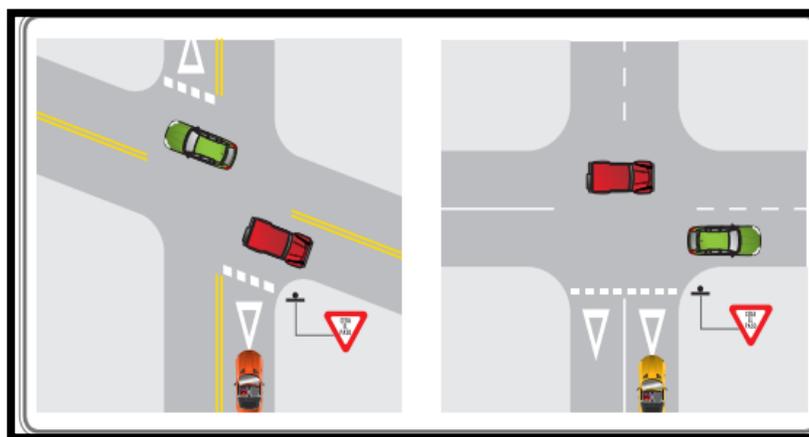
Figura 64. Cruce Controlado por señal CEDA EL PASO. (transporte, 2015)

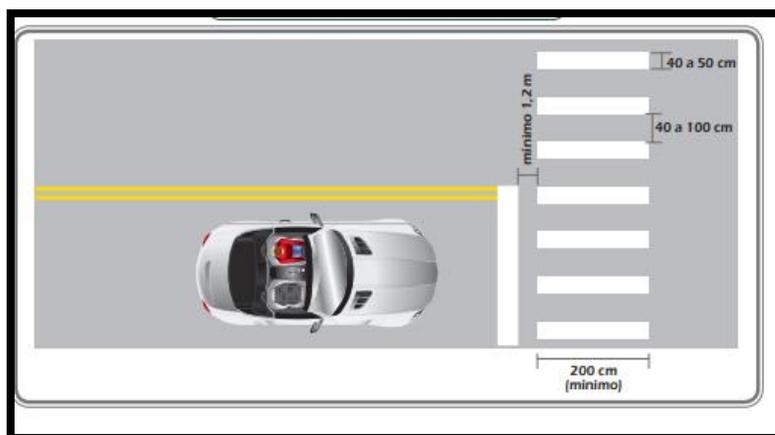
Figura 65. Cruce de Cebra. (transporte, 2015)

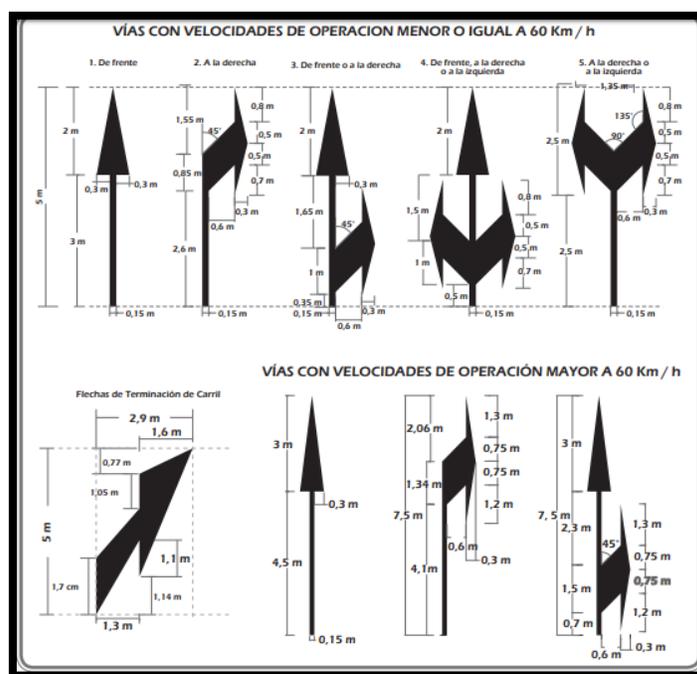
Figura 66. Dimensiones para demarcación de flechas. (transporte, 2015)

- Flechas: El uso principal de las flechas es afirmar el sentido de la circulación del tránsito, como la salida de glorietas, la intersección con más carriles de salida.
- Leyendas: Se utilizan para guiar a los conductores por medio de leyendas como “despacio”, “solo” y entre otras. Para mejor visibilidad se deja un espacio de al menos 30 cm la palabra y las líneas del carril.
- Otros Símbolos: Estos símbolos son indispensables para disminuir los riesgos en la vía.
- Ciclorutas: Solo se demarca este símbolo en el carril donde se habrá circulación de bicicletas y su color es blanco.

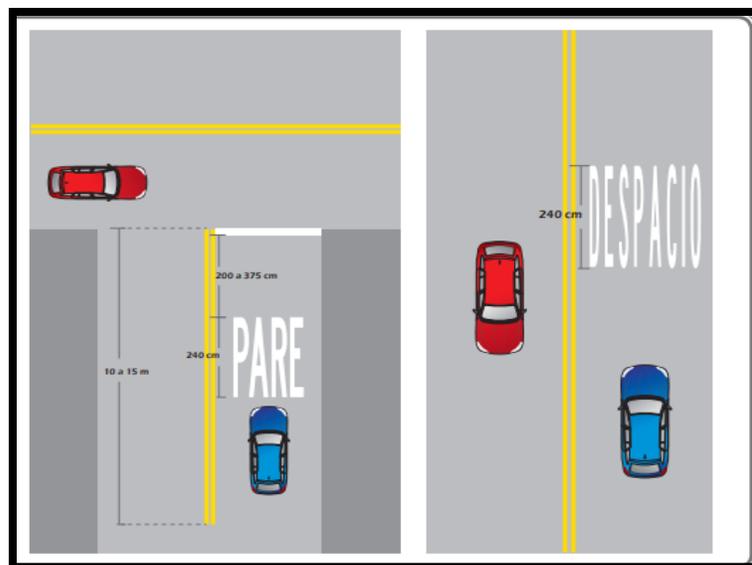
Figura 67. Leyendas Pare y Despacio. (transporte, 2015)

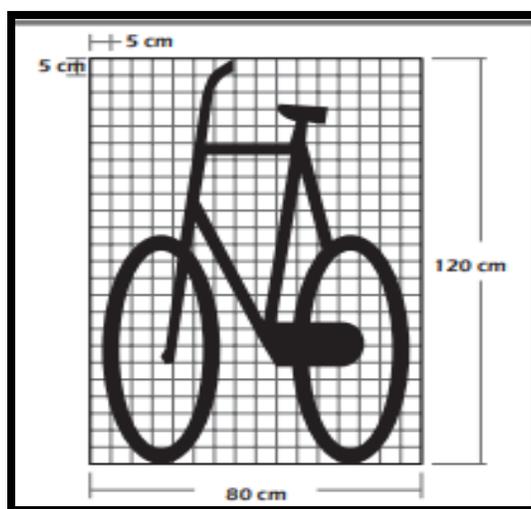
Figura 68. Dimensiones Símbolo Cicloruta. (transporte, 2015)

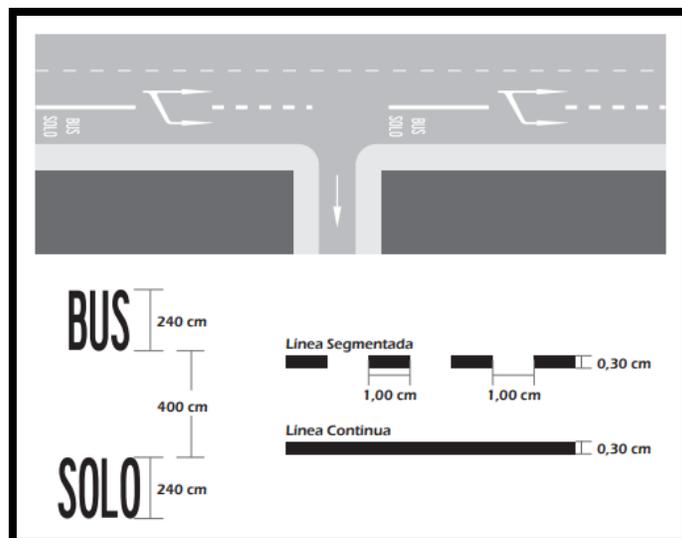
Su color es blanco y se debe de colocar al comienzo del carril y repetirla despues de cada intersección. El limite de carril para los buses es de 25 cm de ancho y si la intersección están separadas más o menos a 300 m se debe de colocar otra vez la leyenda “SOLO BUS” a cada 150 m.

Figura 69. Demarcación de Carriles Exclusivos SOLO BUS. (transporte, 2015)

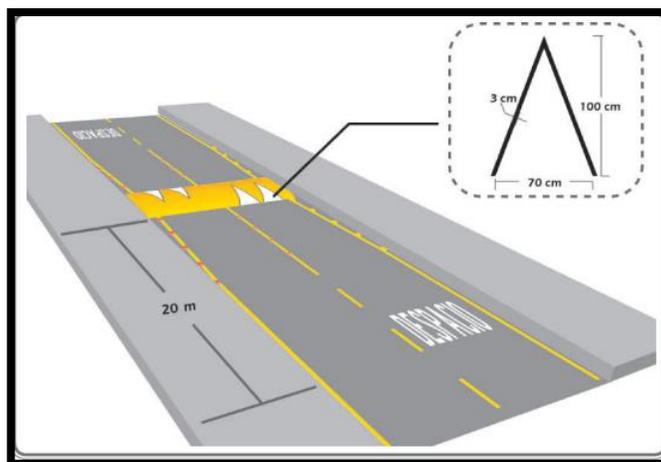
El resalto en su superficie esta demarcado por unos triángulos isósceles blancos, también se debe tener en cuenta las líneas centrales continuas y las líneas de aproximación de color amarillas que inicia desde el punto del sardinel hasta el centro del resalto. Todas estas deben de ser reforzadas con demarcación amarilla cada 1 m.

Figura 70. Reductor de Velocidad. (transporte, 2015)

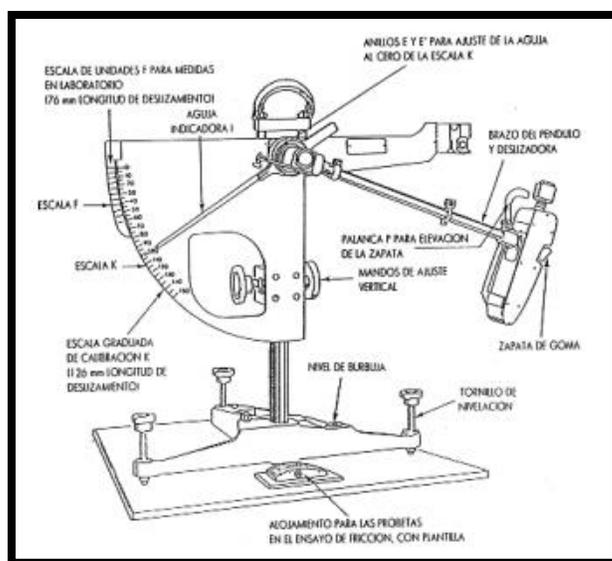
Está compuesto por diversos elementos que son necesarios para la calibración de este, se tiene el péndulo general, las zapatas (compuestas por caucho), medidor de longitud de contacto, recipiente para agua.

Figura 71. Péndulo Británico (Ramirez, 2017)

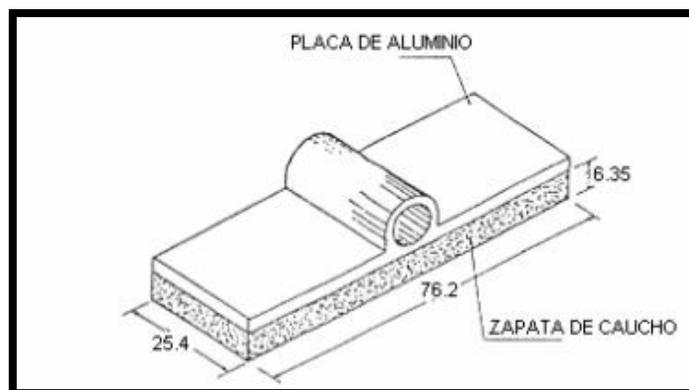
Figura 72. Zapata de caucho (INVIAS, 2013)

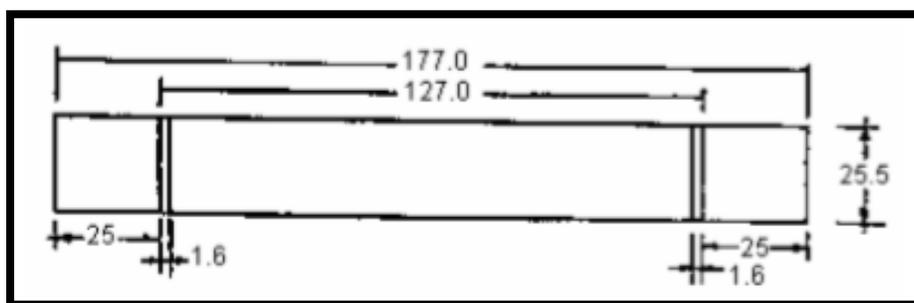
Figura 73. Rejilla cuadrada para cuadrar la longitud de medida con sus dimensiones. (INVIAS, 2013)

Es el equipo secundario que es necesario para que la vía se encuentre en su estado óptimo para la realización del ensayo, estos son: brocha para la limpieza de la vía, recipiente para el agua, medidor de longitud de contacto (necesario para la calibración del péndulo británico).

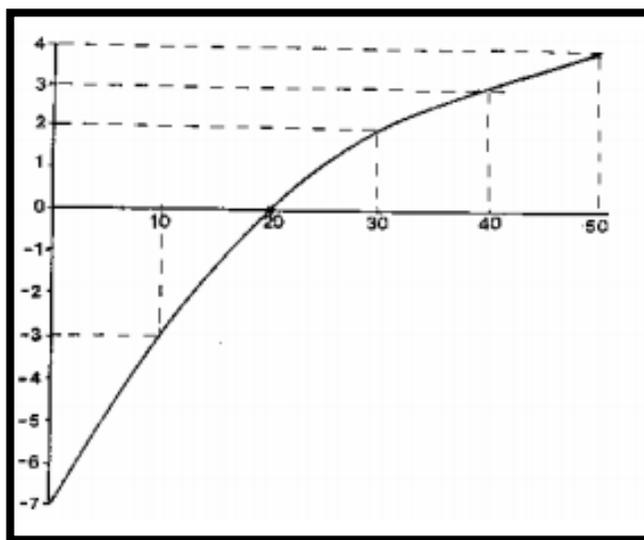
Además se debe de mencionar un factor muy importante dentro de este proceso de toma de datos, es identificado como la temperatura que tiene la zapata en el momento del ensayo, este es alterado directamente por la temperatura ambiente, y por la superficie que es ensayada, por esto el valor que se obtiene del péndulo se debe de adicionar un factor que se muestra en la *Gráfica 1* a la lectura efectiva, por ejemplo si se obtiene una lectura promedio de 76 y se cuenta con una temperatura de 30 °C, a el valor respectivo de 76 se le adiciona un factor de 2 (tomado desde la gráfica por incidencia de la temperatura) y se obtiene un valor correspondiente de 78. (Valdes, 2002)

Gráfica 1. Factor de corrección por temperatura (Valdes, 2002)
