# PENGENDALIAN KUALITAS DALAM UPAYA MENURUNKAN CACAT APPEARANCE DENGAN METODE PDCA DI PT. ASTRA DAIHATSU MOTOR

Meri Prasetyawati  
[merie\\_jeng@yahoo.co.id](mailto:merie_jeng@yahoo.co.id)  
Universitas Muhammadiyah

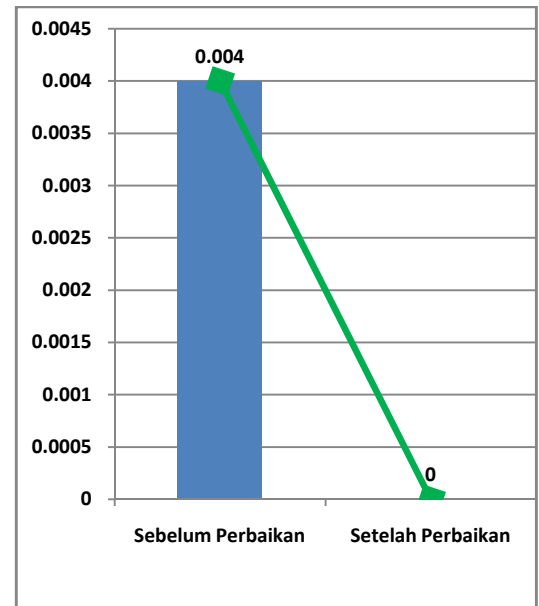
Gambar 4.2 Target Penurunan cacat paling dominan

Target penurunan DPU kami untuk jenis cacat paling dominan adalah 0 (nol) setelah dilakukan implementasi, dimana DPU cacat paling dominan sebelum implementasi adalah 0.004
