COORDINASI PROTEKSI *DIRECTIONAL*  
*OVERCURRENT* RELAY DENGAN  
MEMPERTIMBANGKAN GANGGUAN ARAH ARUS  
DI PABRIK PT. PETROKIMIA GRESIK

Novie Elok Setiawati  
2214105057

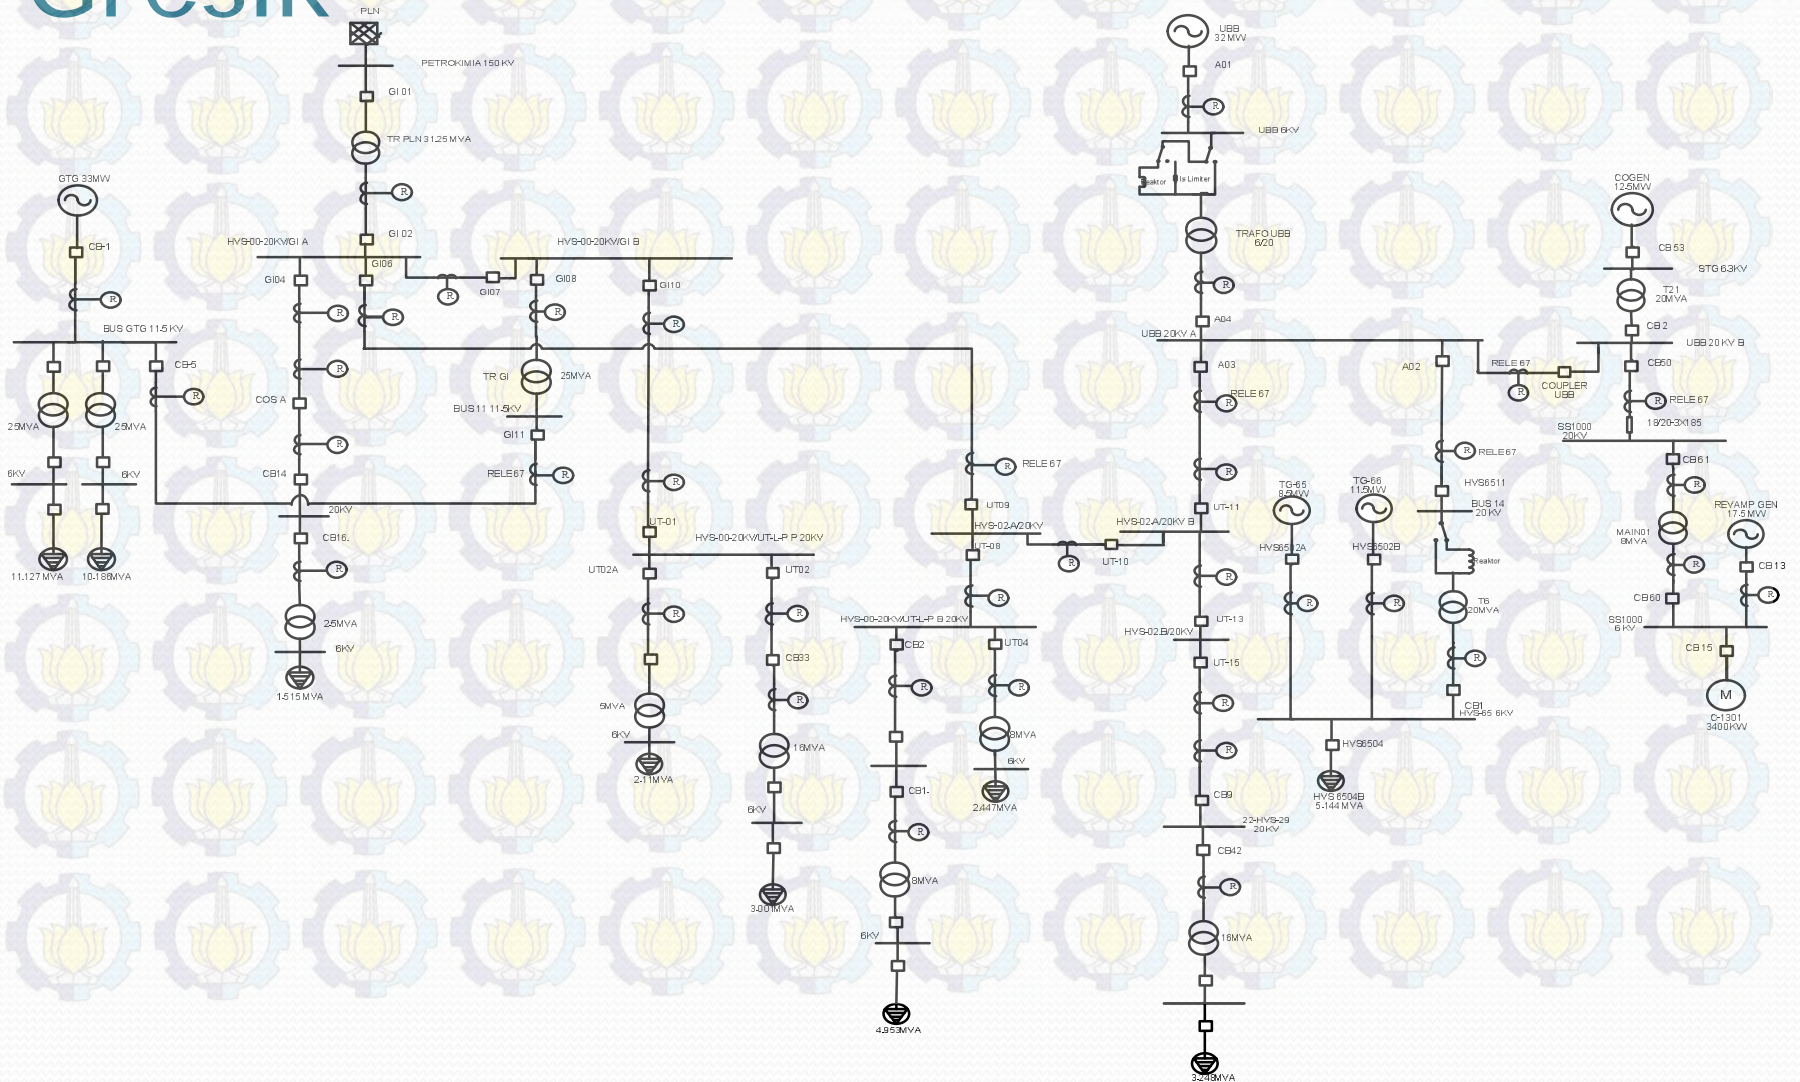
# Sistem Kelistrikan PT. Petrokimia Gresik

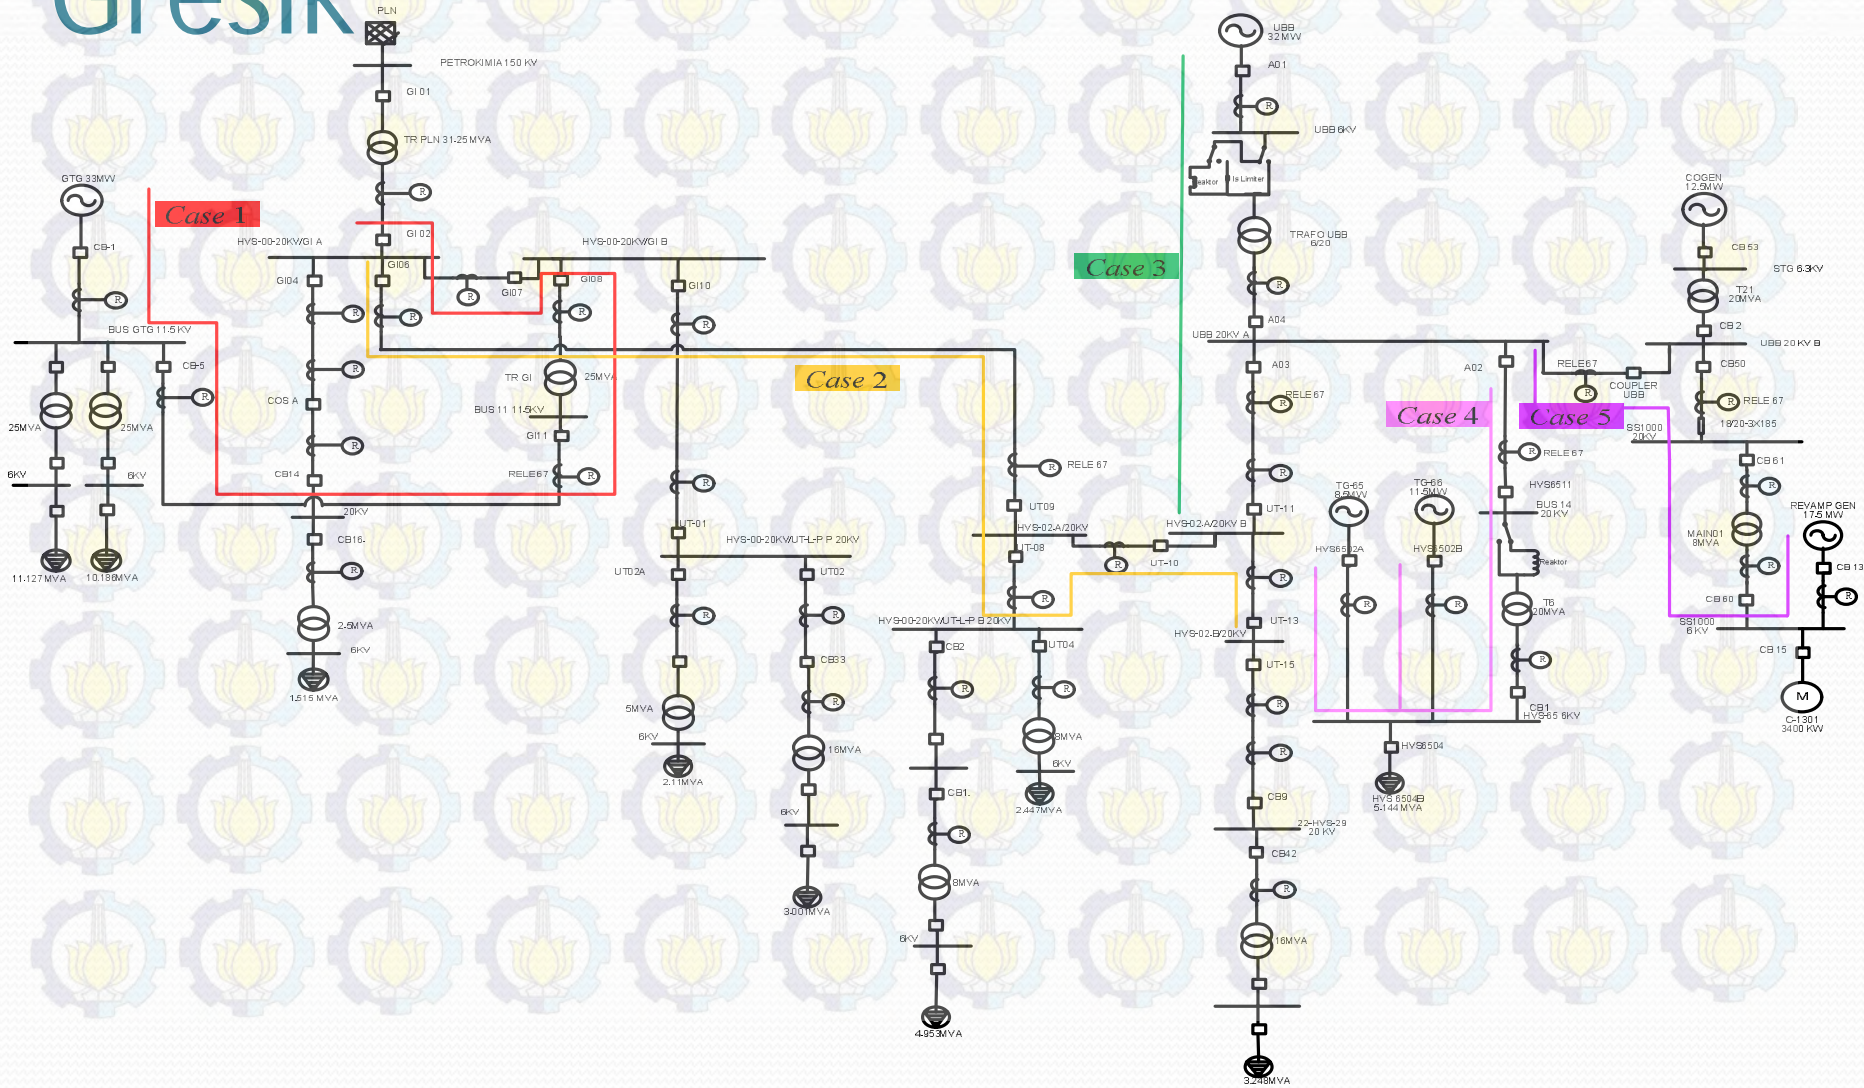
# Pemilihan Case PT. Petrokimia Gresik

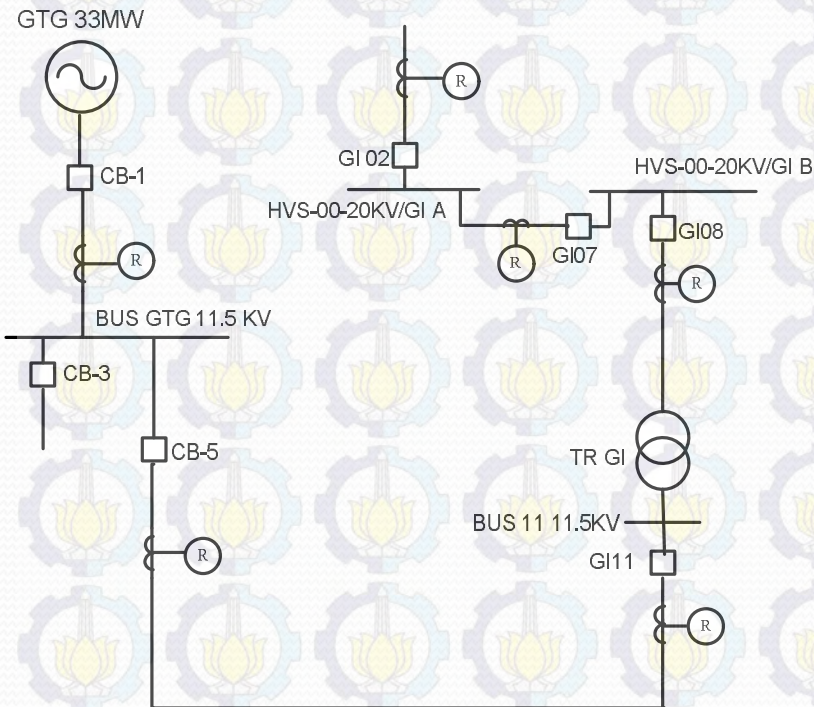
## Existing Case 1

- Pada *setting* rele *existing* memperlihatkan ada beberapa rele yang koordinasinya kurang baik. Dapat diambil contoh pada *case* 1 pada rele CB-5 dan GI11 memiliki *setting* waktu masing-masing 0.3 s. Koordinasi seperti ini kurang baik karena jika terjadi gangguan di salah satu *feeder*, rele CB-5 dan rele GI11 akan *trip* secara bersamaan ketika hal ini terjadi akan membuat kondisi sistem menjadi tidak stabil.
- *Resetting* koordinasi proteksi ini menambahkan rele arah arus lebih (DOCR) dengan waktu yang lebih cepat. *Resetting* ini bertujuan agar sistem menjadi lebih stabil dan lebih selektif dalam melakukan *trip* pada daerah yang dilindungi. *Resetting* rele arah arus lebih (DOCR) pada sistem ini di*setting* waktu dengan lebih cepat yaitu 0.1 s.

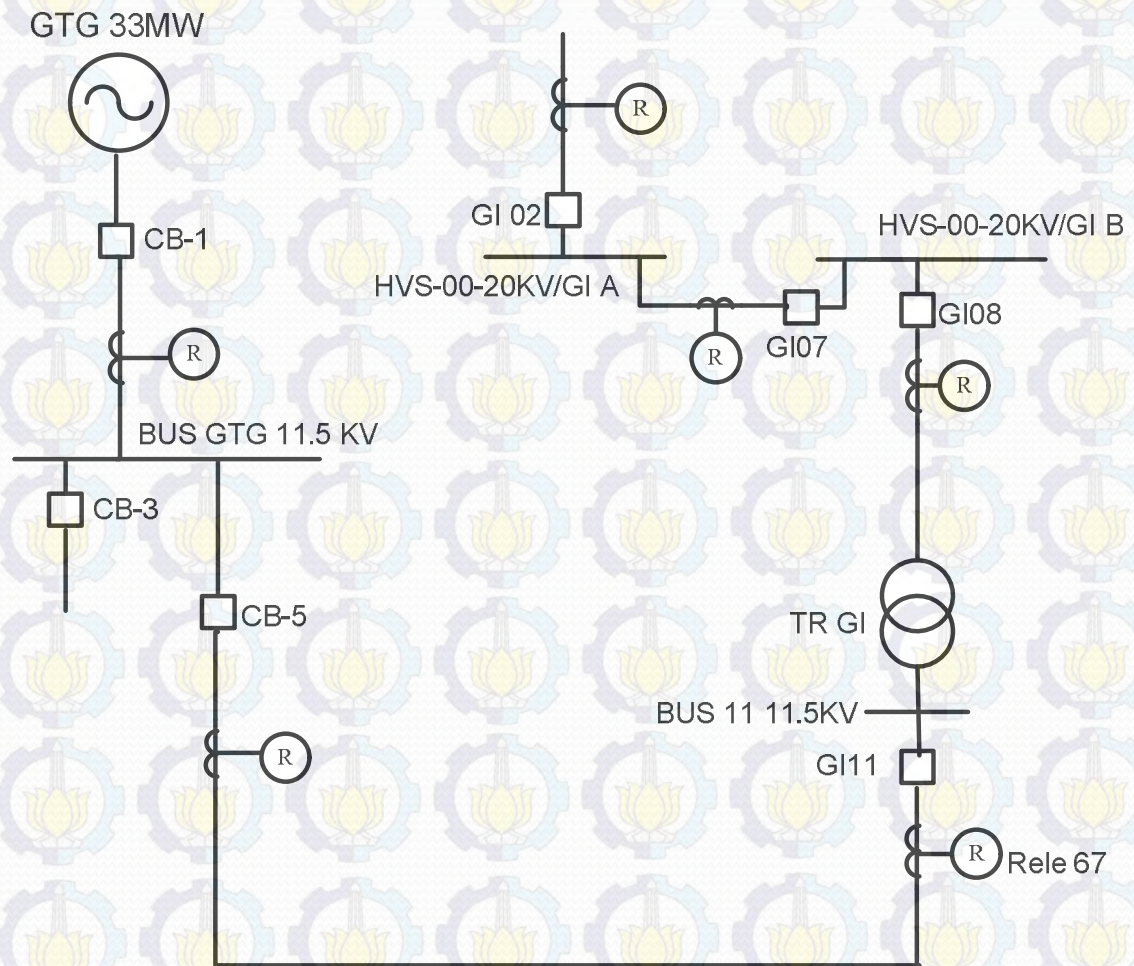
# Resetting Case 1

Relay ID	CT ratio	Resetting	
CB-1	3000/5	Pickup Lowset	0.759
		Time dial	0.94
		Pickup Highset	3
CB-5	2500/5	Time delay	1.1
		Pickup Lowset	0.552
		Time dial	0.355
G11	800/5	Pickup Highset	2.26
		Time delay	0.3
		Pickup Lowset	1.725
Rele 67	800/5	Time dial	0.35
		Pickup Highset	7.035
		Time delay	0.3
G108	800/5	Pickup Highset	7.035
		Time delay	0.1
		Direction	reverse
G107	1000/5	Pickup Lowset	0.992
		Time dial	0.43
		Pickup Highset	11.1
G102	1000/5	Time delay	0.1
		Pickup Lowset	0.866
		Time dial	0.54
G102	1000/5	Pickup Highset	9.52
		Time delay	0.3
		Pickup Lowset	1.172
G102	1000/5	Time dial	0.877
		Pickup Highset	4.26
		Time delay	1

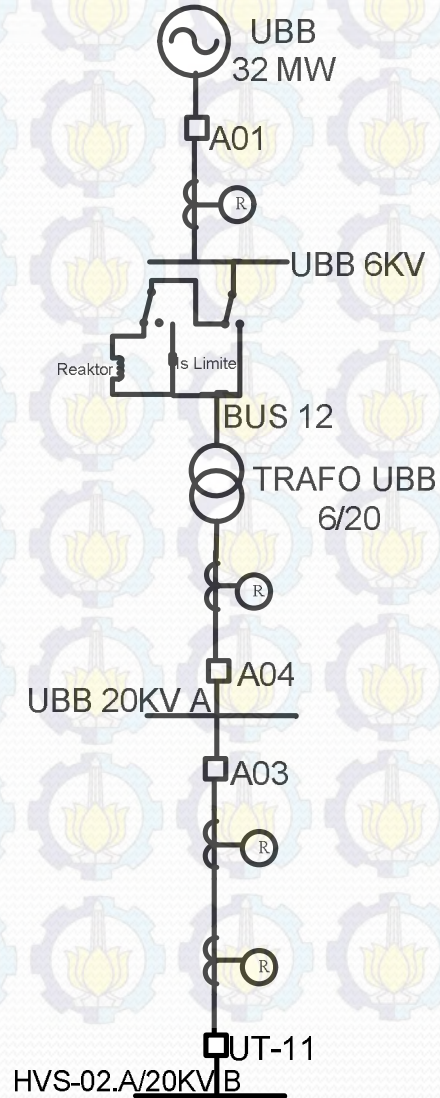
# Existing Case 3
