**UNIVERSIDADE FEDERAL DO RIO GRANDE DO SUL  
ESCOLA DE ENGENHARIA  
COMISSÃO DE GRADUAÇÃO DO CURSO DE ENGENHARIA CIVIL**

**MANUAL BÁSICO PARA IDENTIFICAÇÃO DE FISSURAS  
MAIS COMUNS EM ESTRUTURAS DE CONCRETO  
ARMADO PARA ENGENHEIROS RECÉM-FORMADOS**

Trabalho de Conclusão de Curso apresentado à Comissão de  
Graduação do Curso de Engenharia Civil da Escola de Engenharia  
da Universidade Federal do Rio Grande do Sul, como parte dos  
requisitos para obtenção do título de Engenheiro Civil

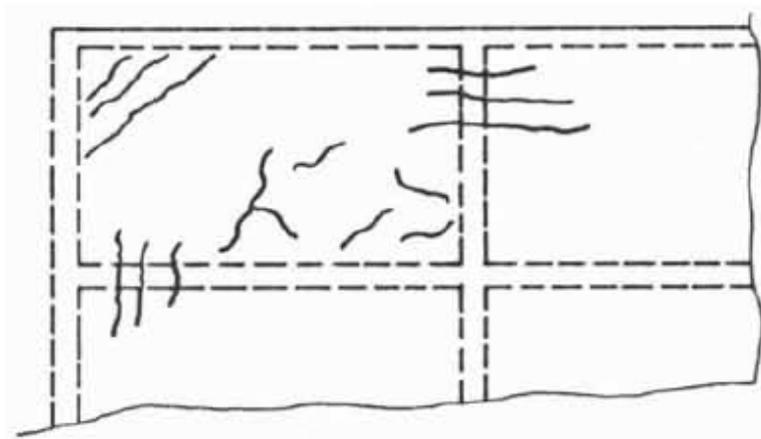
É importante ressaltar também que esse processo de fissuração é mais comum em superfícies extensas, como lajes e paredes, usualmente tendo as fissuras paralelas entre si e fazendo ângulo de aproximadamente  $45^\circ$  com os cantos, de acordo com a Figura 1. Além disso, apesar de normalmente essas fissuras serem superficiais, em função da esbelteza da peça a ser estudada, elas podem até mesmo seccioná-la (SOUZA; RIPPER, 1998).

Figura 1 - Fissuração por dessecação superficial em lajes contínuas.

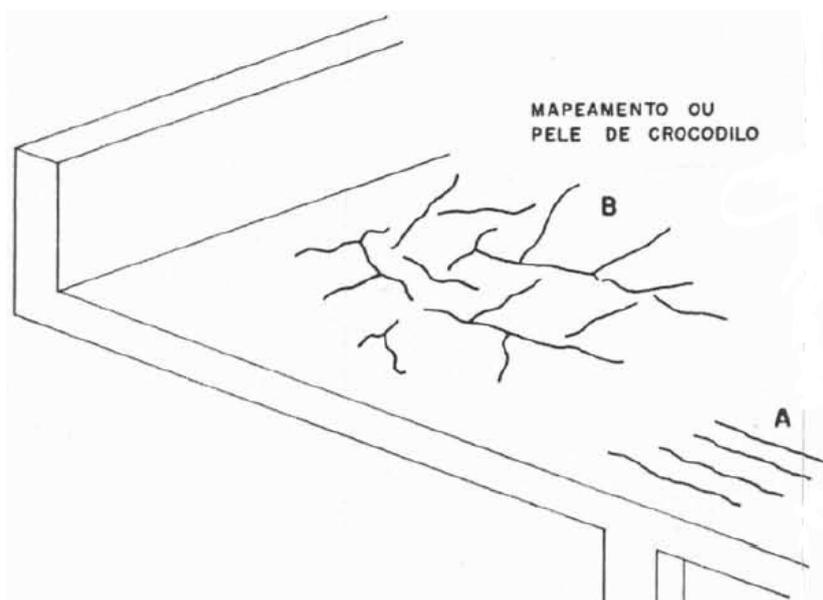
Outro formato que essas fissuras se apresentam, em lajes e paredes de concreto armado, é popularmente conhecido como fissuras mapeadas ou pele de jacaré, apresentado na Figura 2. Pode-se dizer também que quanto maior a relação superfície livre/volume dos elementos, maiores as consequências da dessecação superficial (CÁNOVAS, 1988).

Figura 2 - Fissuras mapeadas, também conhecidas como pele de jacaré, causadas pela dessecação superficial.

Estas fissuras não são progressivas, aparecem antes do endurecimento e não se modificam após esse período, sendo, dessa forma, caracterizadas como fissuras passivas e não representando então maiores riscos no sentido de ruptura. Ainda assim, deve-se lembrar que fissuras são aberturas para ingresso de agentes agressivos (DAL MOLIN, 1988).

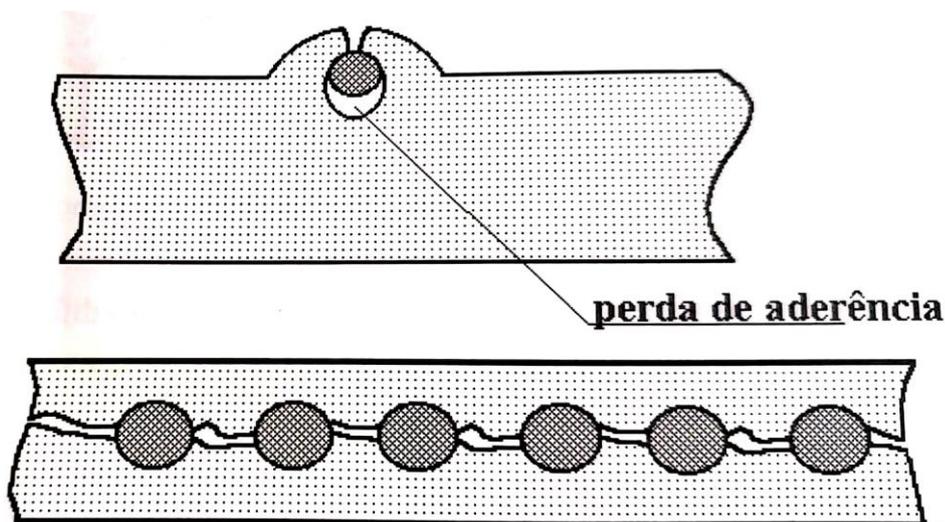
Essas fissuras formadas pelo assentamento acompanham o desenvolvimento das armaduras, e provocam a criação do efeito parede, ou de sombra. Esse efeito trata-se da formação de um vazio por baixo da barra, que reduz a aderência desta ao concreto. Caso o agrupamento de

barras seja muito grande, poderá haver interação entre fissuras, o que pode gerar situações mais graves, conforme apresentado na Figura 3 (SOUZA; RIPPER, 1998).

Figura 3 - Fissuras causando perda de aderência entre concreto e armadura.

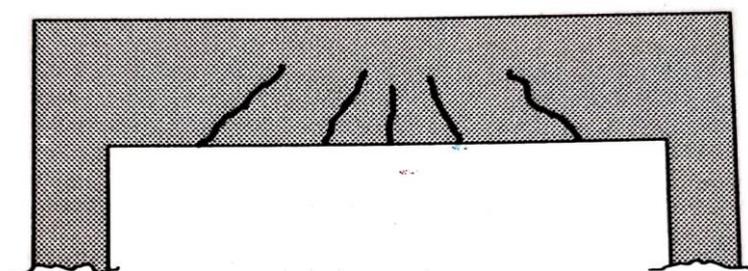
As fissuras típicas de esforços de flexão excessivos usualmente são encontradas, para o caso de vigas, nos trechos de maior momento fletor. No caso de vigas biapoiadas, esse trecho é o centro da viga, na parte inferior, e as fissuras costumam se apresentar de acordo com o que mostra a Figura 4. Já para vigas com mais de dois apoios, essas fissuras podem ser encontradas tanto no centro dos vãos como também nos apoios pela parte superior, de acordo com o apresentado na Figura 5.

Figura 4 - Fissuras causadas por flexão em viga biapoiada.

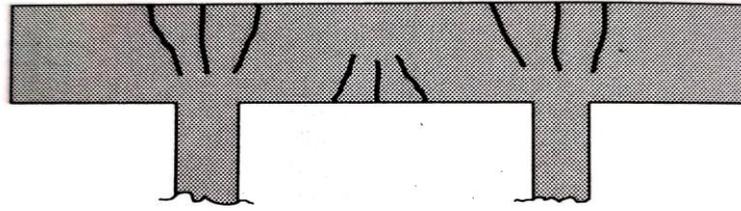
Figura 5 - Fissuras causadas por flexão em viga contínua.

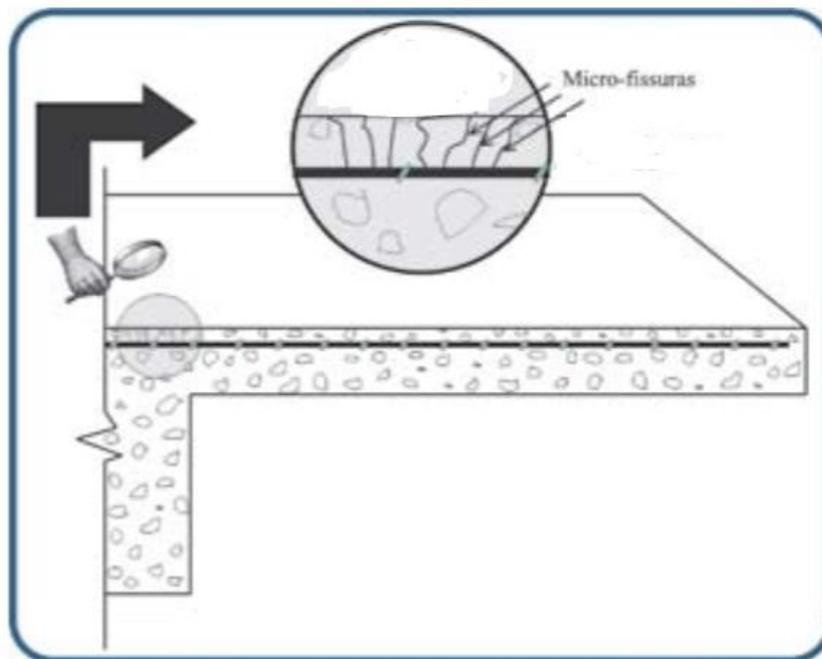
Já para fissuras de excessivo esforço de flexão em lajes, existem dois casos típicos. Um deles é o de lajes em balanço, no qual a fissura típica se apresenta no ponto de maior momento, ou seja, no encontro da marquise com a viga ou pilar que a sustenta. A fissura típica deste caso é apresentada na Figura 6 e na Figura 7. O outro tipo possível é no vão de lajes, geralmente no centro ou ponto de maior momento, em que se pode observar a fissuração em um ou nos dois sentidos perpendiculares à armadura pela parte inferior da laje e fissuras na diagonal na parte superior da laje, conforme a Figura 8 (HELENE, 1992).

Figura 6 - Fissuras devidas à flexão no ponto de maior momento em marquise.

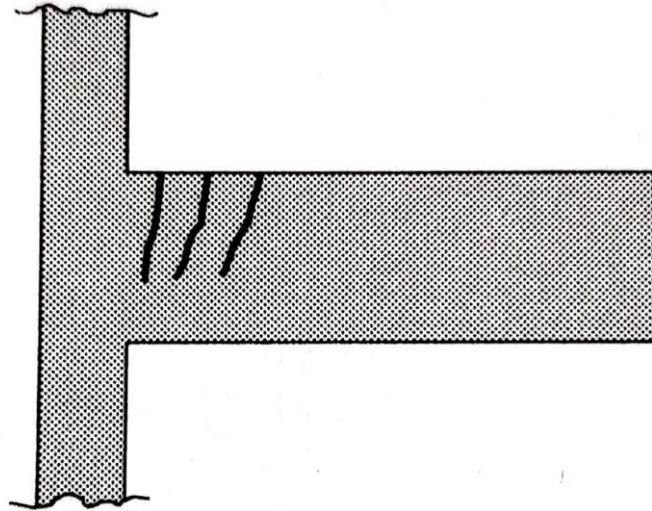
Figura 7 - Fissuras devidas à flexão no ponto de maior momento em marquise.

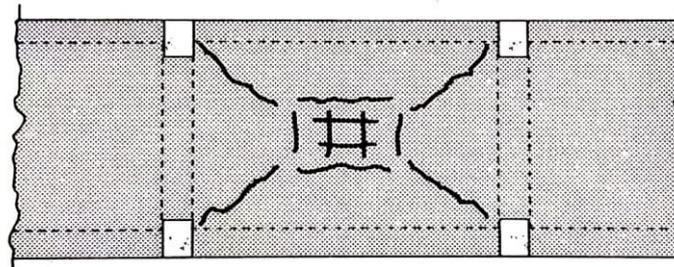
Figura 8 - Fissuras devidas à flexão em laje.

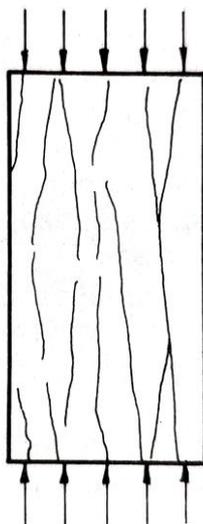
Ocorrem em pilares e de acordo com Cánovas (1988), as fissuras de compressão são paralelas à direção do esforço. Devido à heterogeneidade do concreto, o espaçamento entre elas é muito variável e seu traçado é irregular, sendo assim, às vezes é possível que as fissuras deixem de ser paralelas e se cortem em ângulos agudos, conforme exemplificado na Figura 9. A figura mostra ruptura em corpos de prova.

Figura 9 - Fissuras devidas a esforços excessivos de compressão simples no concreto.

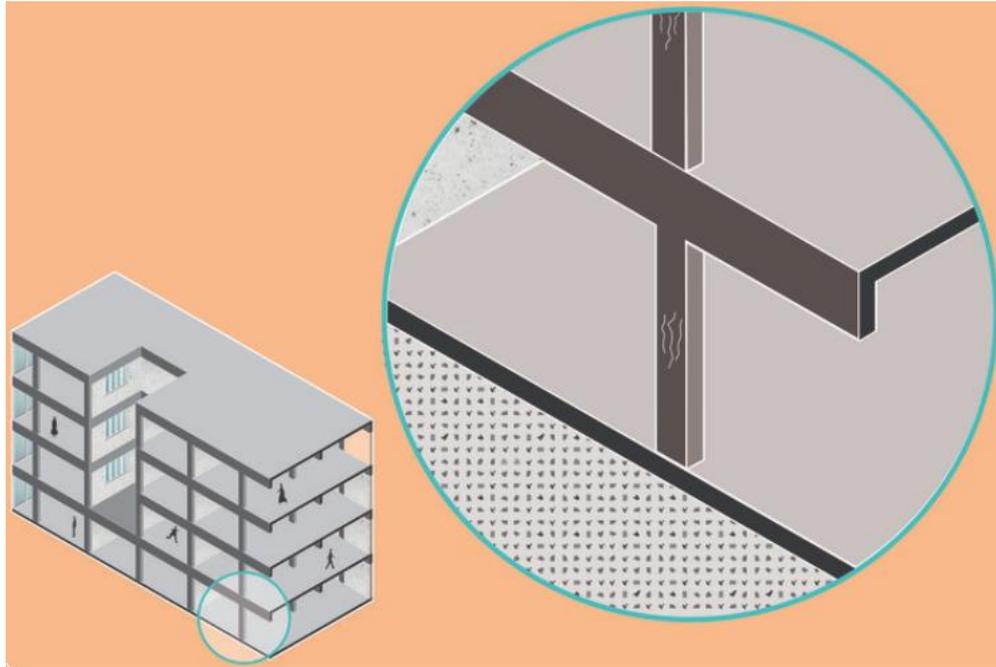
Também em pilares podem ocorrer as fissuras causadas pela flambagem. Nesses casos, ocorre a flambagem da armadura devido a grandes esforços de compressão sobre o pilar e insuficiência de estribos. Essas fissuras se apresentam nas laterais, usualmente mais próximas ao centro do pilar, e tem seu formato semelhante ao apresentado na Figura 10.

Figura 10 - Fissura por flambagem do pilar

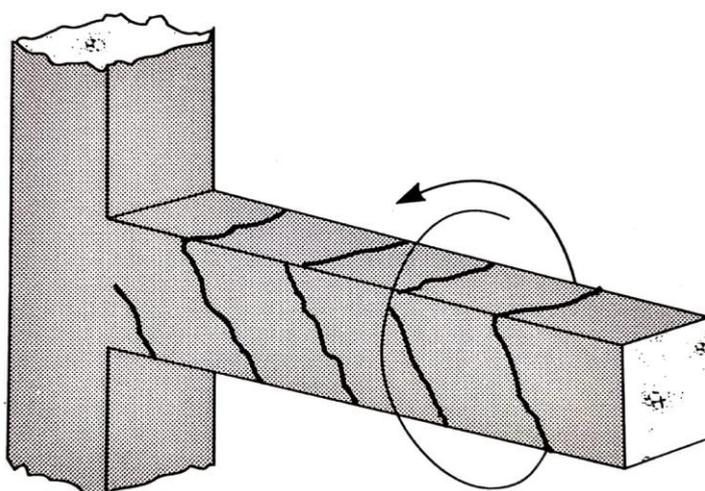
A configuração da fissura se dá circulando as peças na direção de um extremo ao outro, inclinadas a 45 graus, conforme apresentado na Figura 12.

Figura 12 - Viga fissurada devido a esforços de torção.

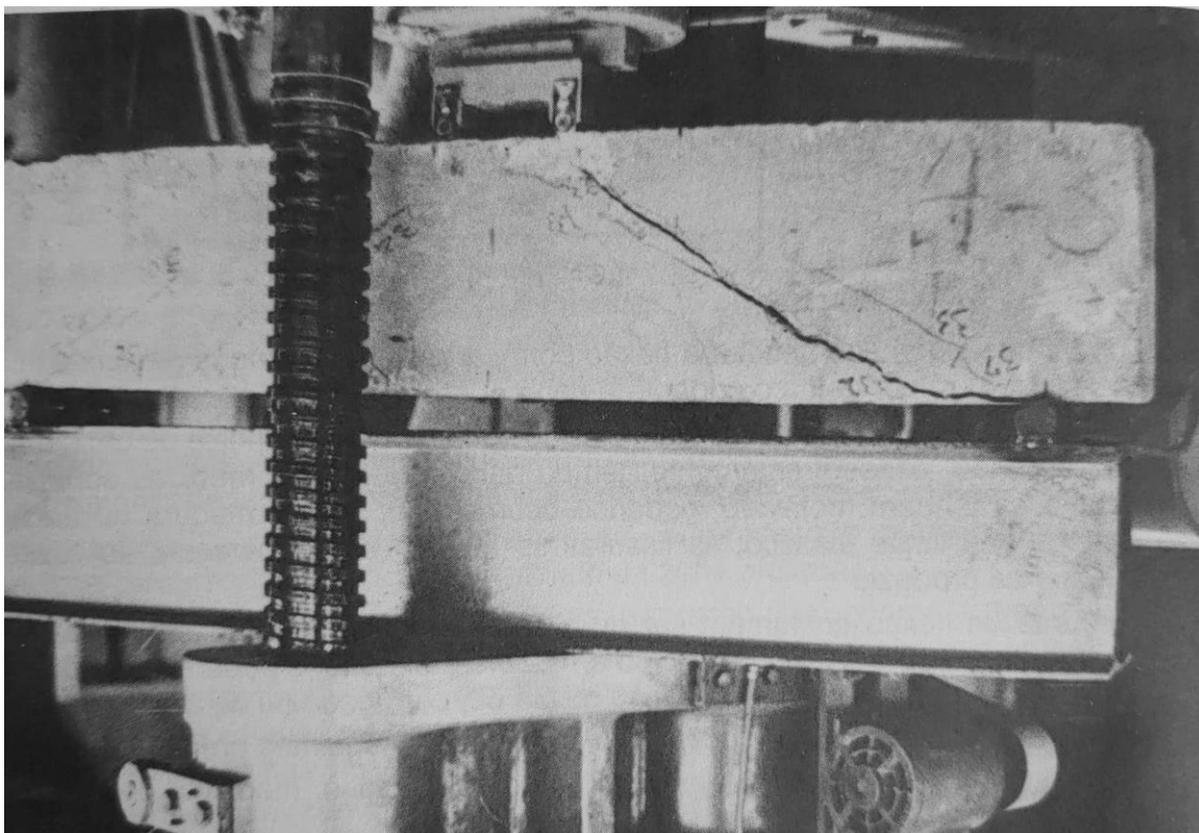
Em se tratando de esforço cortante simples, as fissuras aparecem perpendicularmente à tensão de tração, já que a resistência a essa é muito menor do que a de compressão. Esse tipo de fissura aparece usualmente na alma das vigas, progredindo até as armaduras para finalmente chegar aos pontos de aplicação das cargas, onde dividem as peças em duas partes. Ocorre quando o concreto não dispõe de armadura adequada para absorver as tensões de tração produzidas pelo esforço cortante, de acordo com a Figura 13 (CÁNOVAS, 1988).

Figura 13 - Fissura devida ao esforço excessivo de corte em viga.

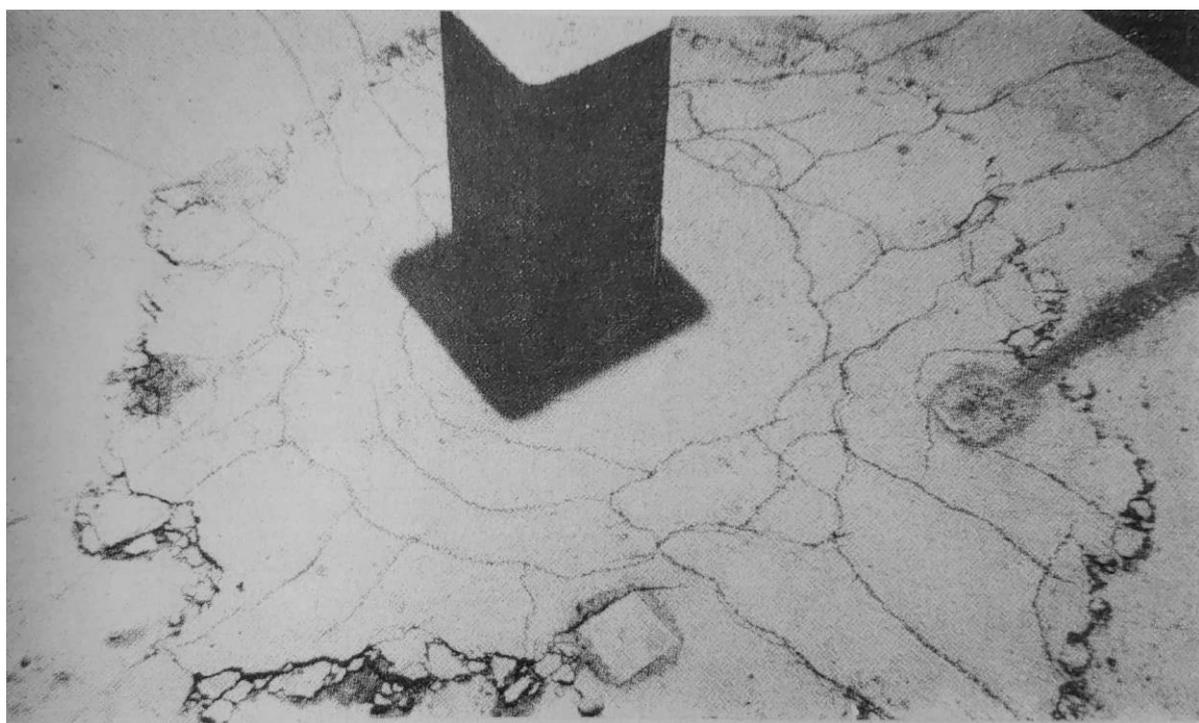
Figura 14 - Fissuras causadas pelo efeito da punção na laje.

Em vigas de concreto armado, esse tipo de fissura costuma ocorrer próxima aos apoios, em caso de armadura insuficiente. Já em lajes, se dá na forma de punção, conforme mostrado na Figura 14. A punção ocorre quando a laje está apoiada diretamente no pilar, sem a presença de vigas.

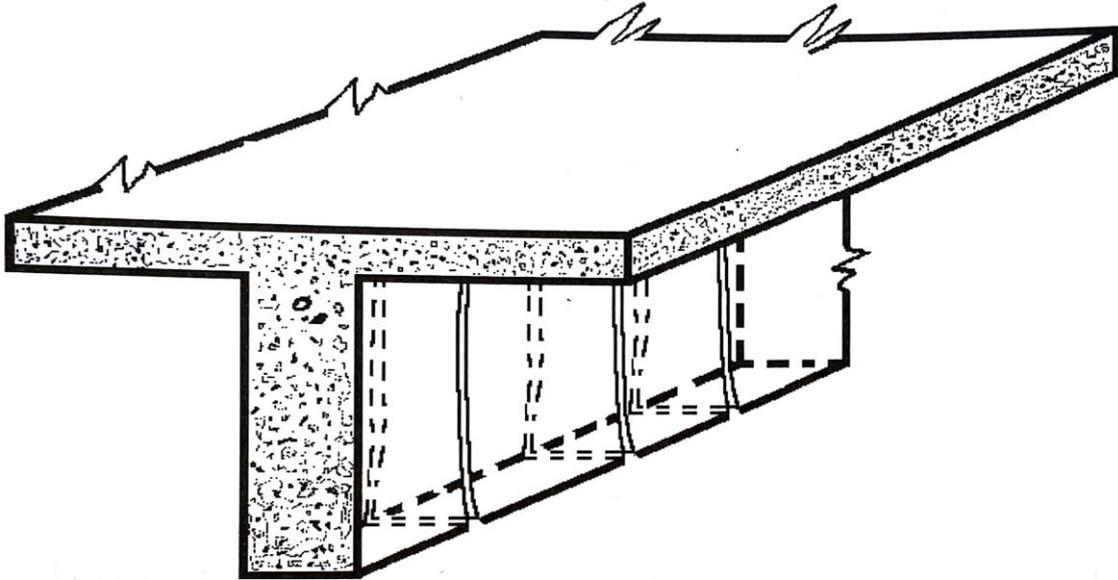
As fissuras típicas de retração tem por característica, para vigas, serem paralelas entre si, situando-se em todo o contorno da alma, a intervalos quase regulares, podendo ocorrer em qualquer ponto do vão, como pode ser observado na Figura 15. Esse mesmo formato de fissura pode ocorrer também em marquises e sacadas. No caso de lajes, formam-se tendo geometria com aspecto de mosaico, conforme apresentado na Figura 16, mas também podem ocorrer na direção dos eletrodutos, quando estes possuem cobrimento de concreto insuficiente. Quanto à atividade nas fissuras, em geral elas crescem até que se estabilizem, e o risco que apresentam à estrutura é, usualmente, apenas o fato de que facilitam a entrada de

Figura 15 - Fissuras de retração com intervalos regulares em viga.

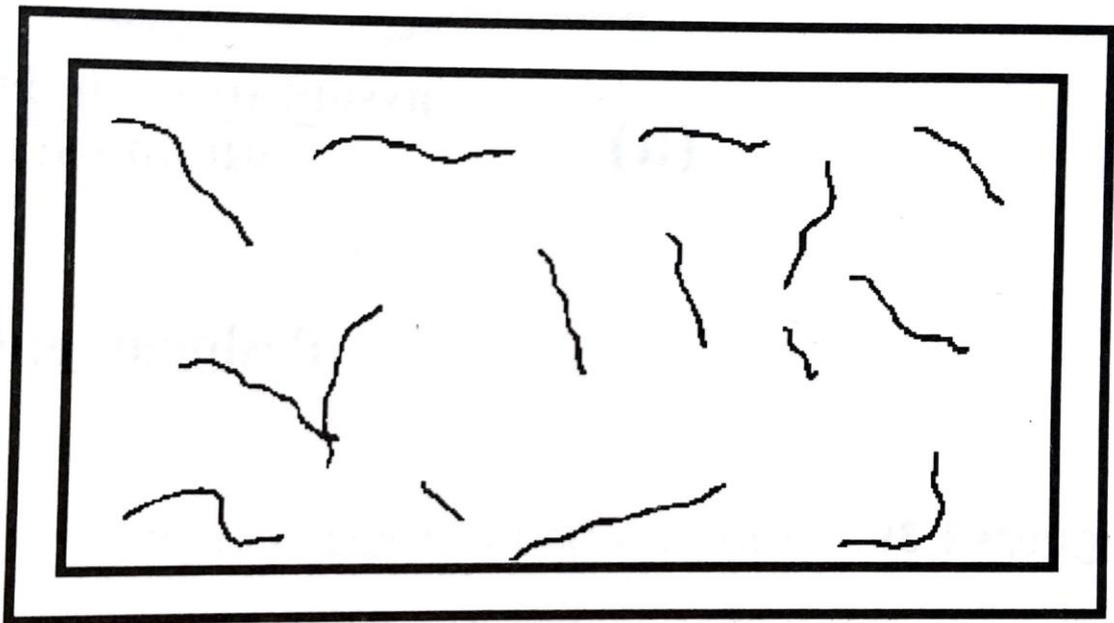
Figura 16 - Fissuras de retração em lajes em formato de mosaico.

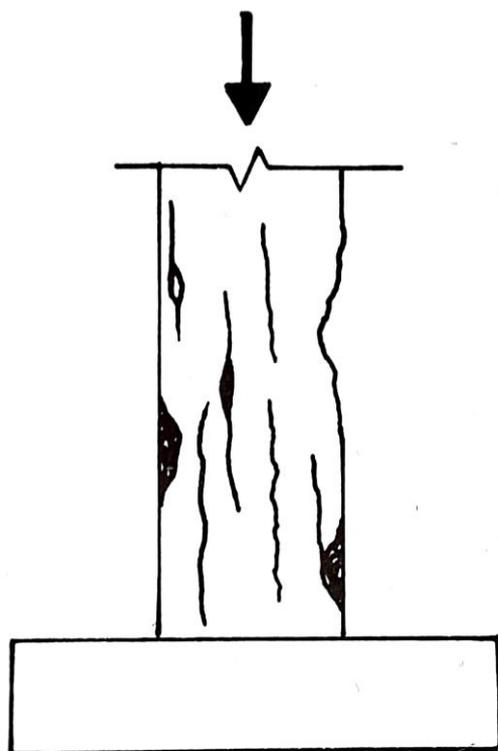
O efeito expansivo numa massa de concreto provoca fendilhamentos generalizados e fissuras que vão aumentando tanto na abertura quanto na profundidade, até que fragmentos de concreto relativamente grandes sejam destacados. Nos locais onde a expansão não encontra vínculos existentes, as fissuras configuram-se ao acaso, enquanto quando a expansão encontra resistência ao longo de um ou mais eixos (pilares, por exemplo), as fissuras ocorrem como uma série de aberturas paralelas ao eixo vinculado, com expansão lateral do concreto, de acordo com as Figura 17 e Figura 18 (THOMAZ, 1989).

Figura 17 - Fissuras e lascamentos em pilar, em função da expansão do concreto provocada pela ação de sulfatos.

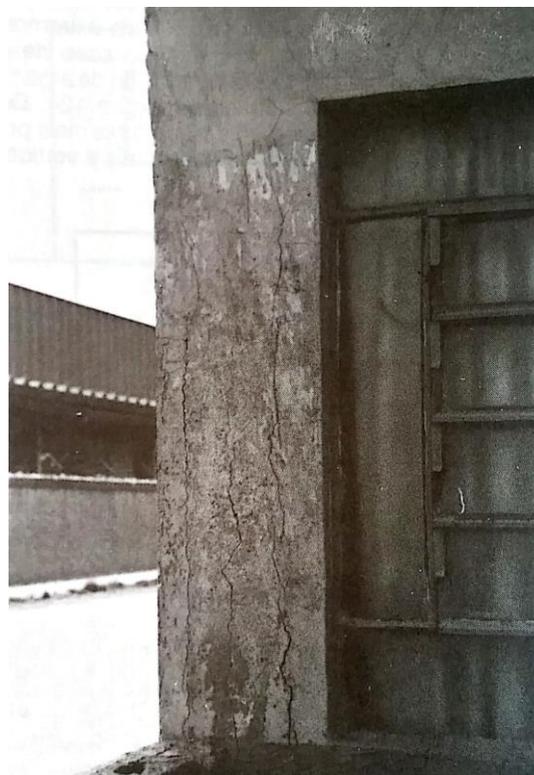
Figura 18 - Fissuras provocadas pela expansão do material, comprometendo irreversivelmente o desempenho da construção.

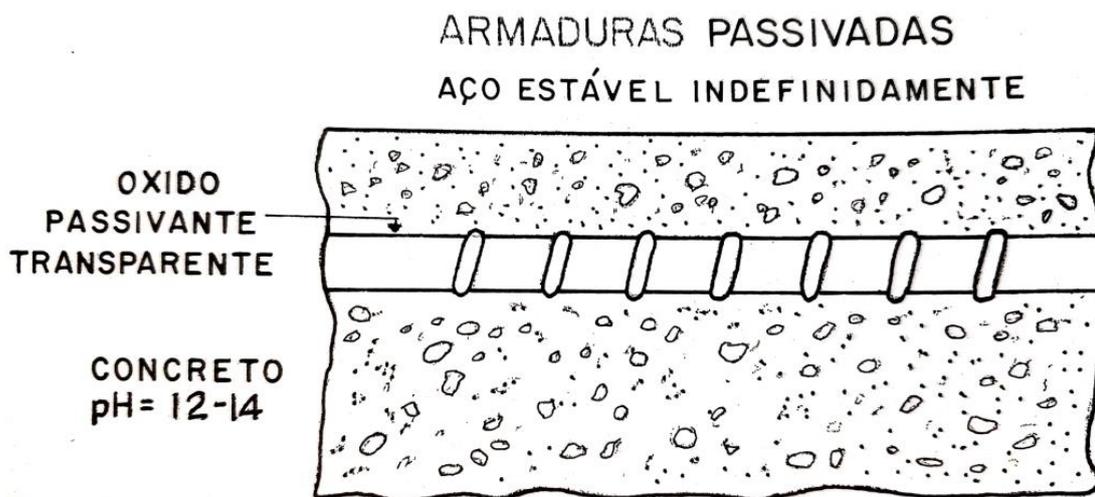
Quanto à proteção química, a maior parte dos concretos possui, devido à presença do hidróxido de cálcio  $[Ca(OH)_2]$ , um pH superior a 12, o que representa um caráter altamente alcalino. É nessas condições que se forma uma película protetora da armadura, formada por ferrato de cálcio, resultante da combinação da ferrugem superficial  $[Fe(OH)_3]$  com o hidróxido de cálcio. Esse processo é denominado passivação da armadura, conforme apresentado na Figura 19 (DAL MOLIN, 1988).

Figura 19 - Armaduras em concreto não contaminado

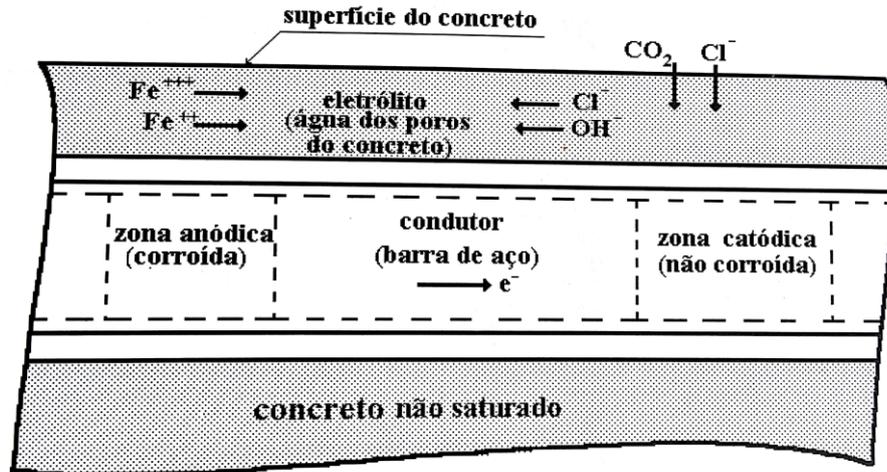
Tratando-se da corrosão, ela pode ocorrer de forma localizada ou generalizada na armadura. A corrosão que causa fissuras aparentes é a generalizada, para a qual, após a despassivação do aço, deve haver umidade, presença de oxigênio e diferença de potencial, podendo haver também a presença de agentes agressivos. A diferença de potencial pode ser provocada por diversos fatores, como diferença de umidade, aeração, concentração salina, e tensão no concreto e no aço, e é capaz de desencadear pilhas ou cadeias de pilhas conectadas em série. A Figura 20 mostra a formação de uma célula de corrosão, ou pilha (HELENE, 1986).

Figura 20 - Interação química da ocorrência da corrosão.

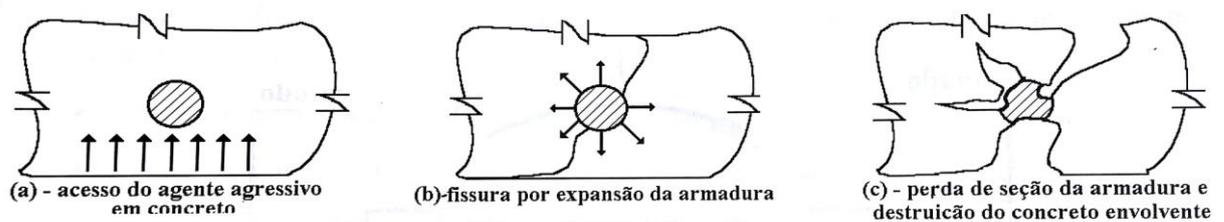
A corrosão do aço forma de um óxido expansivo, com um aumento de volume de oito a dez vezes o volume original, o qual causa fortes tensões no concreto que envolve a armadura, fazendo com que o mesmo se rompa por tração, apresentando fissuras que seguem as linhas das armaduras principais, e inclusive dos estribos, se a corrosão for muito intensa. Esse processo pode ser observado na Figura 21. Às vezes aparecem ainda manchas de óxido na borda das fissuras, que tornam mais claro ainda o efeito que as motivou (CÁNOVAS, 1988).

Figura 21 - Processo da fissuração por corrosão de armaduras.

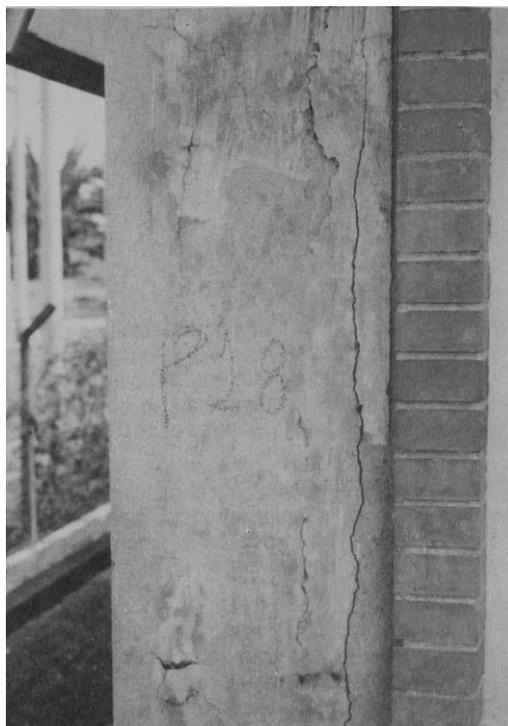
Exemplo desse tipo de fissura é apresentado na Figura 22, em que pode ser observada uma fissura vertical em um pilar devida à corrosão das armaduras.

Figura 22 – Fissuração acentuada e lascamentos em pilar de concreto, devidos à corrosão das armaduras.

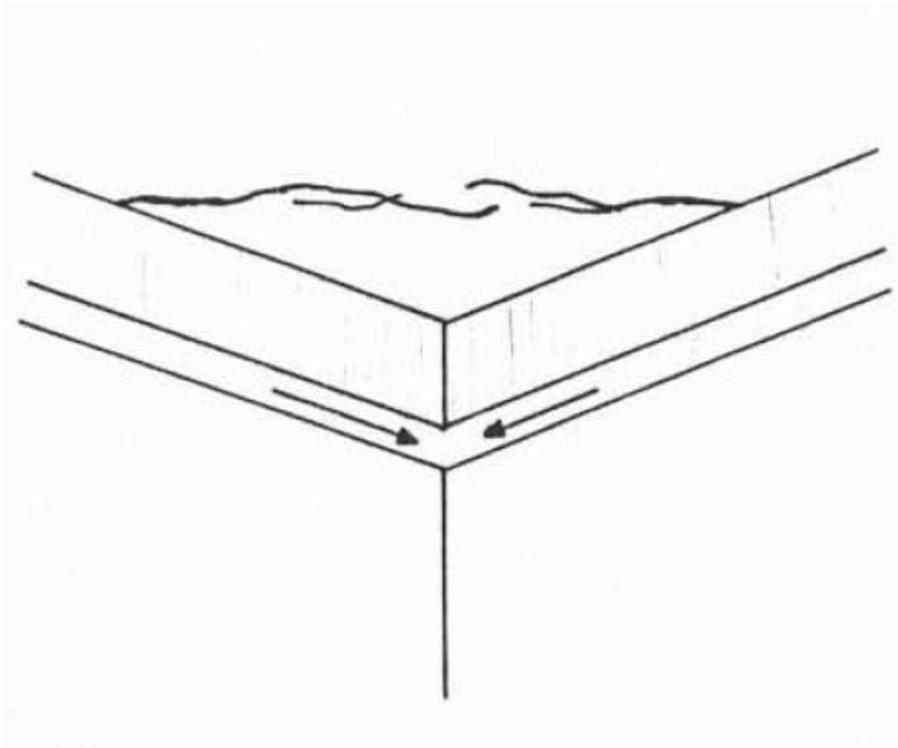
Segundo Cánovas (1988), o aspecto das fissuras de contração térmica é perpendicular ao eixo principal do componente, de abertura constante e produzindo o seccionamento do elemento, se este estiver vinculado aos seus extremos. Caso contrário, poderá ocorrer a fissuração dos elementos a ele unidos. Exemplos de fissuras causadas por contração térmica podem ser observados na Figura 23, que apresenta uma fissura em laje causada pela expansão térmica das vigas de apoio, e na Figura 24, que apresenta a manifestação típica de fissuração por retração hidráulica ou contração térmica em lajes. Podem ocorrer também fissuras acompanhando a linha de eletrodutos, quando esses tem pequeno cobrimento de concreto.

Figura 23 - Fissura em laje causada pela expansão térmica das vigas de apoio.

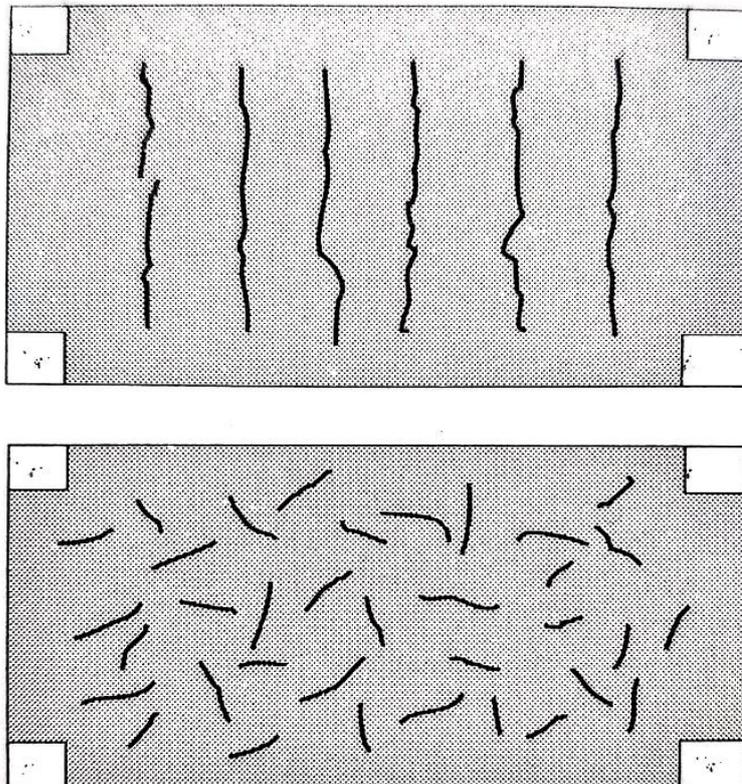
Figura 24 – Manifestação típica de retração hidráulica e contração térmica em lajes.

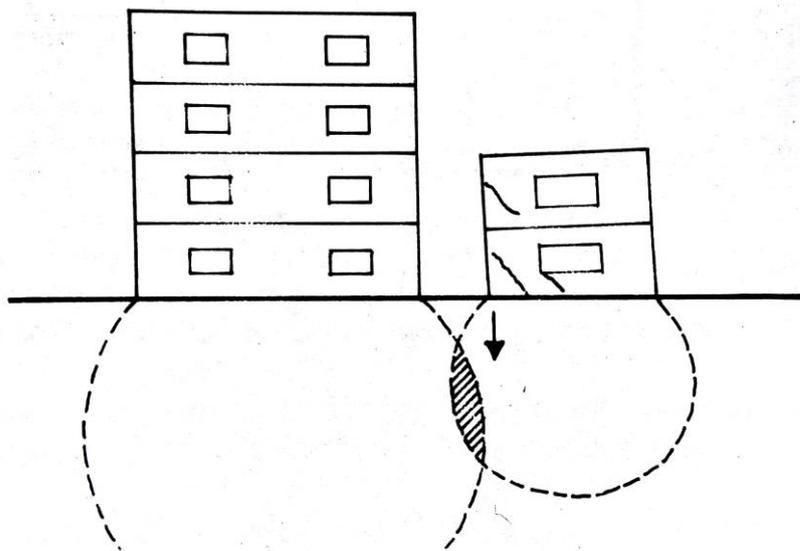
Os recalques diferenciais podem ser gerados por incorreções várias na interação solo-estrutura, que podem ocorrer tanto nas fases de projeto e execução, como também na utilização. Projetos ou execuções ruins podem fazer com que esforços grandes demais sejam aplicados em pontos onde o solo não possui resistência o suficiente para suporte, causando assim fissuras na estrutura. Também são possíveis recalques devido à construção de edificações vizinhas, que modifiquem o bulbo de tensões de edificações anteriores uma vez estabilizado, como é indicado na Figura 25. O mesmo caso é válido para ampliações de uma edificação existente (THOMAZ, 1989).

Figura 25 - Fissuras de recalque causado pela alteração no bulbo de tensões.

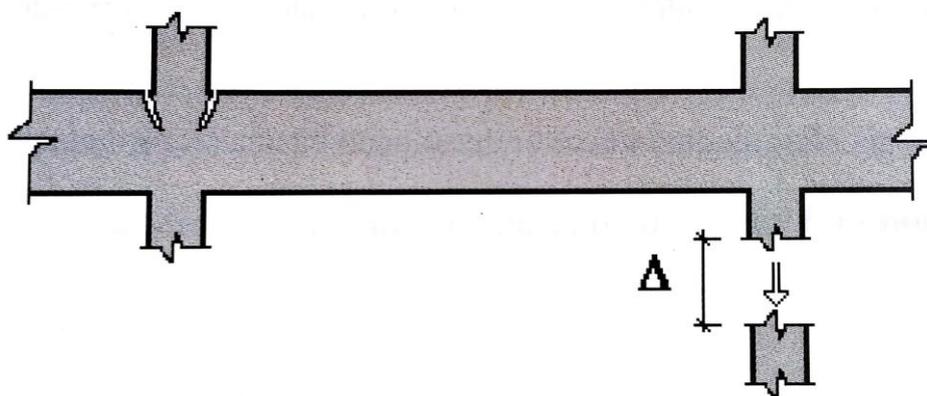
Segundo Souza e Ripper (1998), o quadro de fissuração pela falha de um ou mais apoios de uma determinada estrutura é função de diversos fatores, sendo os principais a própria magnitude do recalque e a capacidade ou não de a estrutura conseguir assimilá-lo. A Figura 26 exemplifica um processo de fissuração surgido em uma viga em decorrência de recalque de um de seus apoios.

Figura 26 - Fissuras de recalque causado pela alteração no bulbo de tensões.

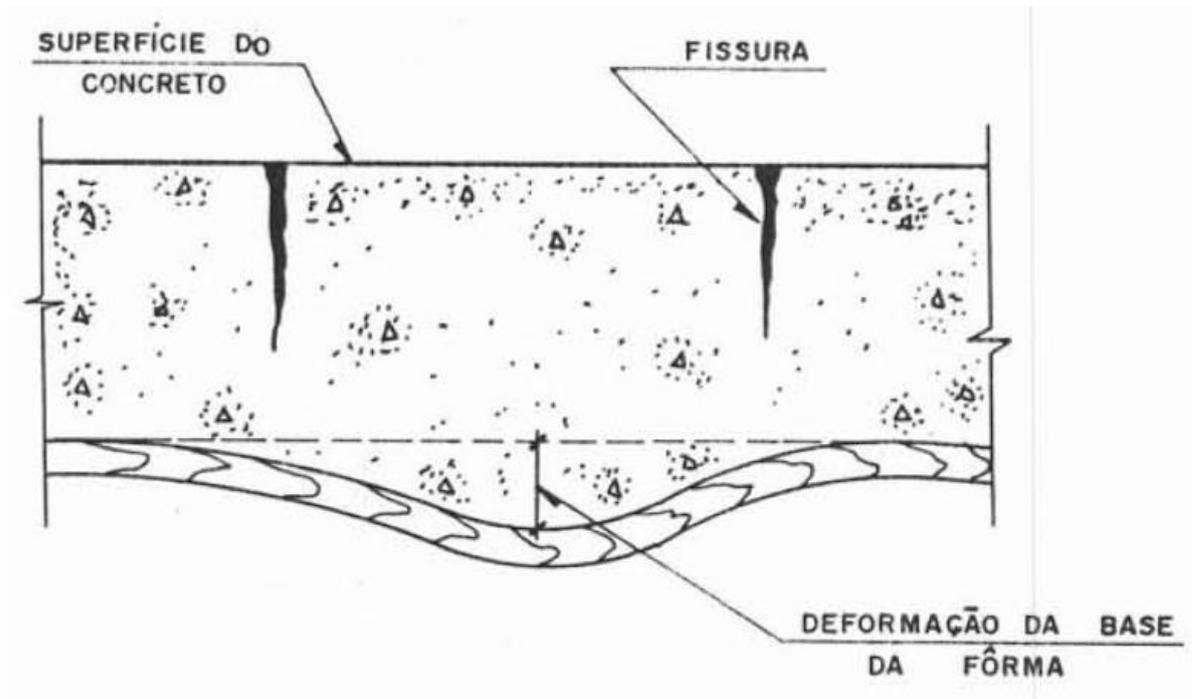
Segundo Souza e Ripper (1998), a fissuração causada por movimentação de fôrmas ocorre principalmente por dois motivos: deformação acentuada da peça, gerando alteração de sua geometria, com perda de resistência e desenvolvimento de um quadro de fissuração característico de deficiência de capacidade resistente, conforme apresentado na Figura 27; deformação das fôrmas (ilustrado na Figura 28), seja por mau posicionamento, falta de fixação adequada, existência de juntas mal vedadas ou fendas, ou por absorção da água do concreto, criando juntas de concretagens não previstas, as quais geralmente levam à fissuração.

Figura 27 - Fissura na superfície do concreto devido à deformação na base da fôrma.

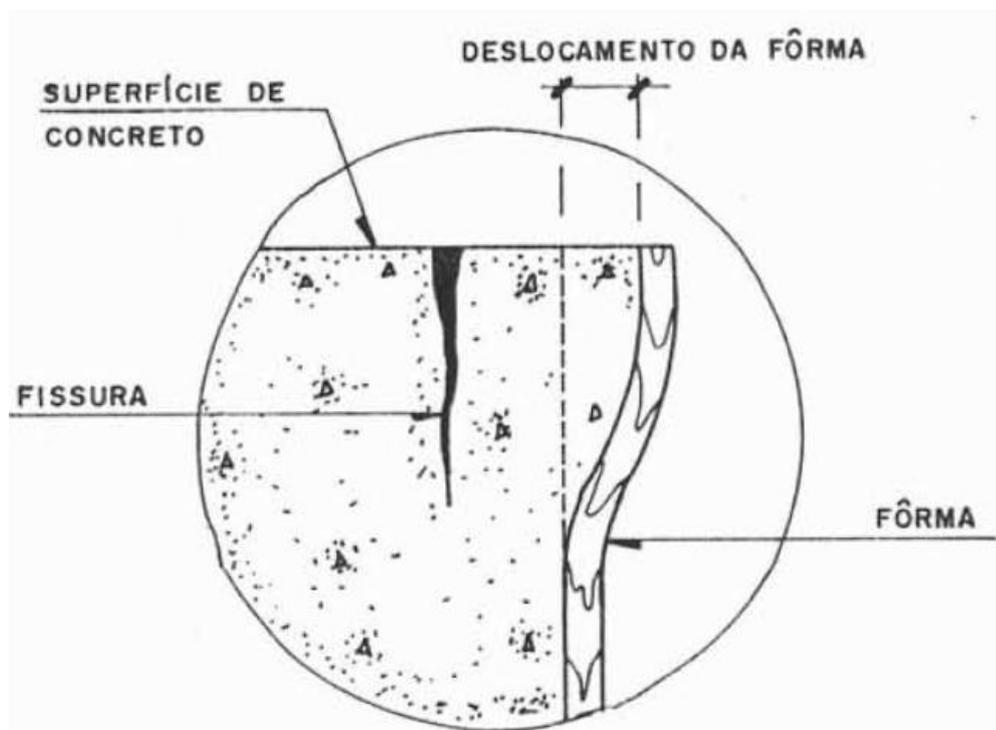
Figura 28 - Fissura na superfície do concreto devido ao movimento da fôrma.

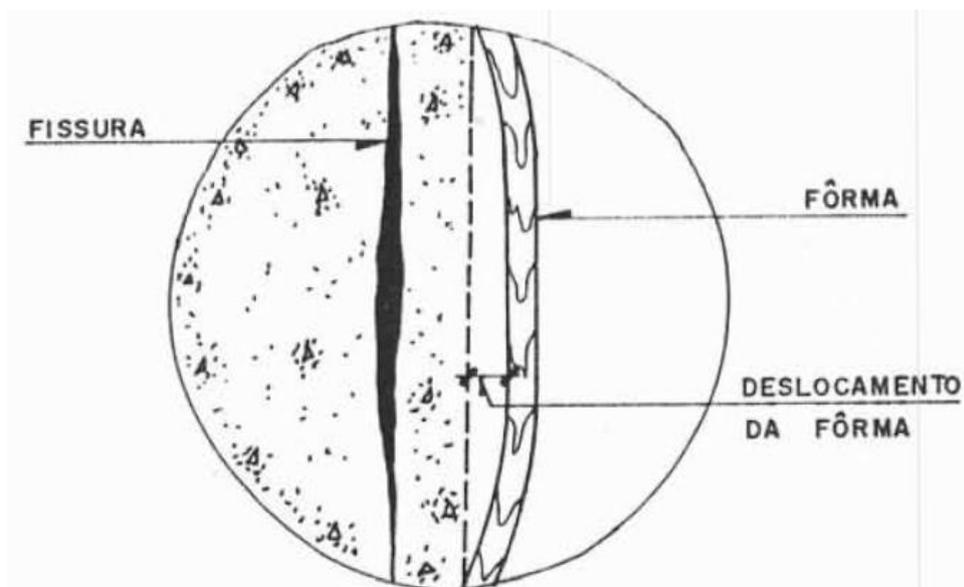
Um quadro mais grave que pode se apresentar quando as fissuras são internas. Nesses casos, pode ocorrer a formação de uma bolsa de água na massa do concreto, que pode facilitar o processo de corrosão das armaduras. Esse tipo de fissura é ilustrado na Figura 29.

Figura 29 - Fissura interna devido ao movimento da fôrma.

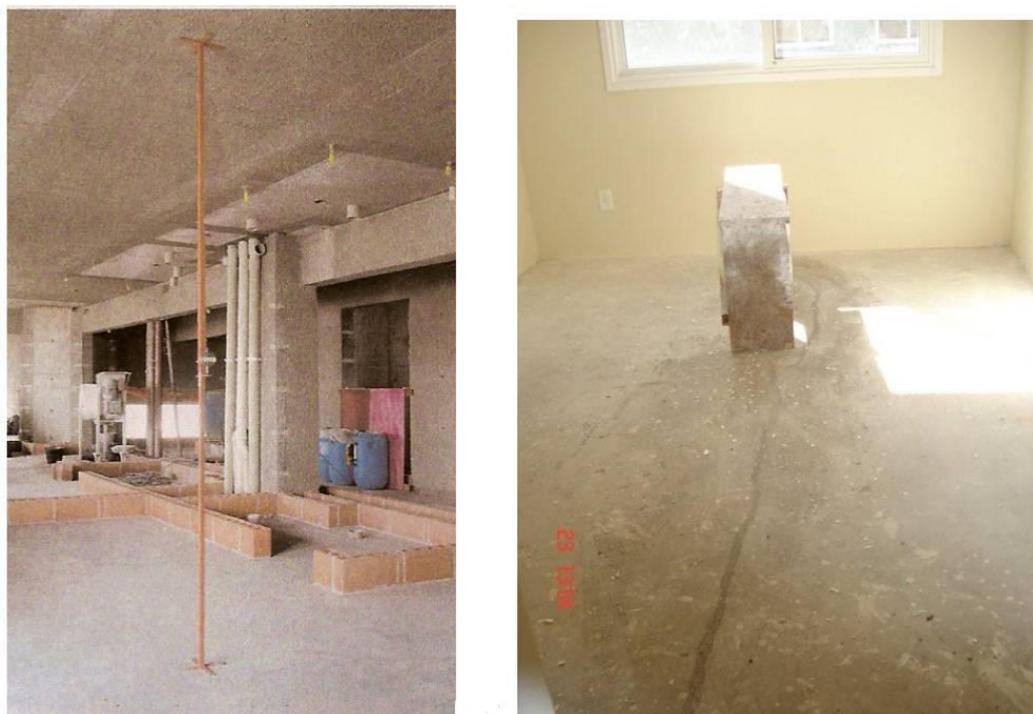
Figura 30 - Exemplos de mau uso de reescoramento, com escoramento no meio do vão da laje e fissura devida à formação de um momento fletor negativo por conta de um reescoramento mal executado.

Outro processo que pode gerar fissuração é a retirada precoce do escoramento, assim como um possível posterior reescoramento, conforme a Figura 30. De acordo com Vieira e Dal Molin (2011), a retirada precoce do escoramento submete a estrutura a uma carga prematura. Os danos causados por esta carga prematura enquanto ainda estão incompletas a reação de hidratação e a cura do concreto podem desencadear um processo generalizado de formação de microfissuras. Essas podem levar à formação de pontos frágeis na estrutura e aumento da permeabilidade, possibilitando maior penetração de agentes agressivos no concreto, que podem causar maior fissuração, desagregação, e também corrosão de armaduras. Apesar disso, as microfissuras formadas pelo carregamento precoce tendem a se recuperar se o processo de cura for retomado ou se cessar o pré-carregamento.

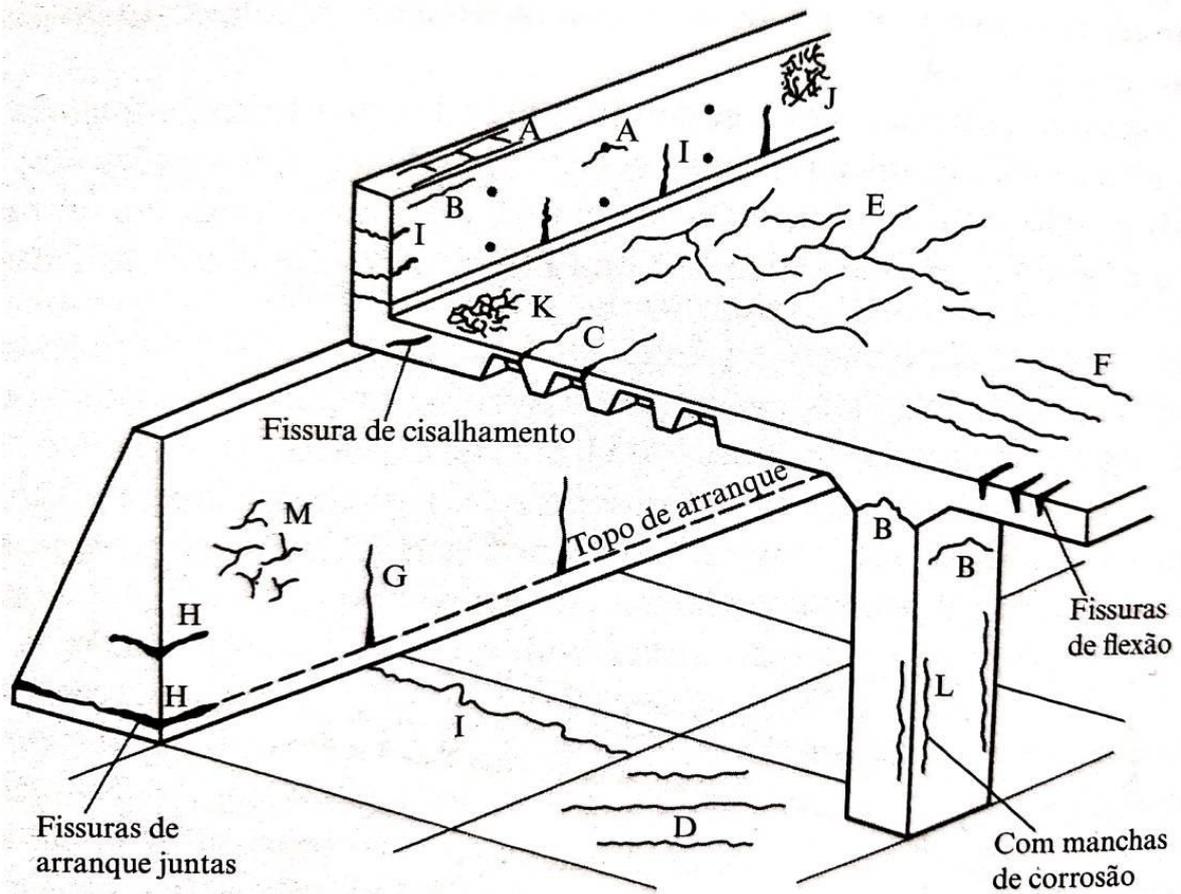
Figura 31 - Diversas fissuras em locais típicos

A seguir, são apresentadas a Figura 31 e a Tabela 4, as quais apresentam e identificam em uma única imagem diversos locais típicos onde se encontram algumas das fissuras citadas neste capítulo, assim como uma subdivisão, causas principais e secundárias, possíveis correções e tempo de aparecimento após a execução da estrutura. Apesar de algumas fissuras estruturais aparecerem na Figura 31, elas não tem suas características melhor especificadas na Tabela 4.

Tabela 4 - Fissuras referentes à Figura 31

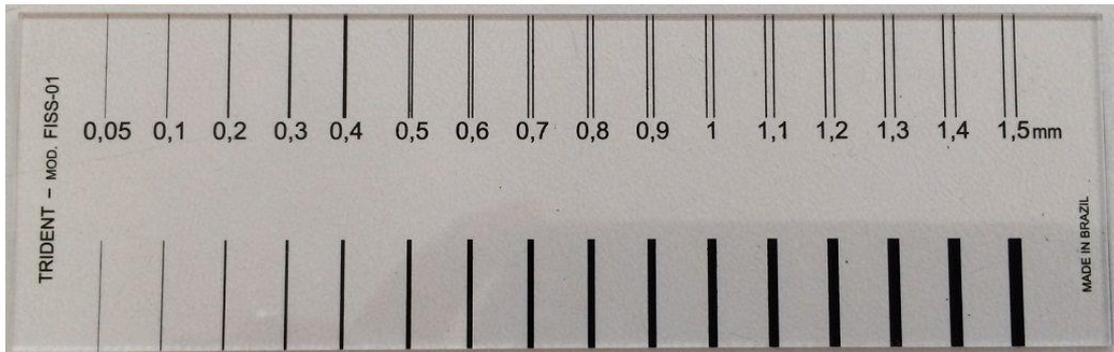
Figura 32 - Régua de fissurômetro

- 5) Verificar a espessura das fissuras consideradas mais relevantes através do uso de um fissurômetro, que é uma pequena régua ou jogo de réguas (fissurômetro de réguas) utilizada para esta medição, conforme mostrado na Figura 32. Verificar também se as fissuras estudadas são ativas ou passivas, utilizando um dos seguintes itens: selos de gesso (aproximadamente 3 mm de espessura e dimensões de um cartão de visita), lâmina de vidro ou alongômetro. Nos casos do selo de gesso e da lâmina de vidro, estes devem ser colados transversalmente à fissura, e verificados periodicamente para constatar a ocorrência ou não de movimentação na fissura, o que pode ser um prazo curto ou longo, dependendo das possíveis causas. Caso as peças rompam, a fissura é ativa, e, caso contrário, passiva. Para a operação do alongômetro, devem ser registradas medidas periodicamente, com maior frequência e às mesmas horas do dia no início, e, posteriormente tendo um intervalo de tempo maior entre medidas. Caso haja movimentação na estrutura, a fissura é ativa. É importante ressaltar que esses instrumentos de verificação de atividade devem sempre ser instalados no elemento estrutural de concreto armado, e não no seu revestimento. A Figura 33 apresenta dois modelos de alongômetro, que devem ser fixados pelas pontas e perpendiculares à fissura, enquanto a Figura 34 traz as maneiras de utilização do selo de gesso e do alongômetro. A utilização da lâmina de vidro é muito similar à do selo de gesso (CÁNOVAS, 1988).

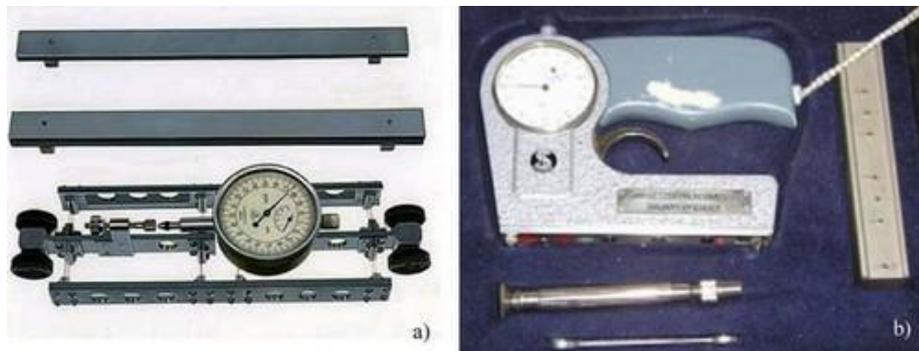
Figura 33 - Dois modelos de alongômetro: tipo LNEC (a) e de Staeger (b)

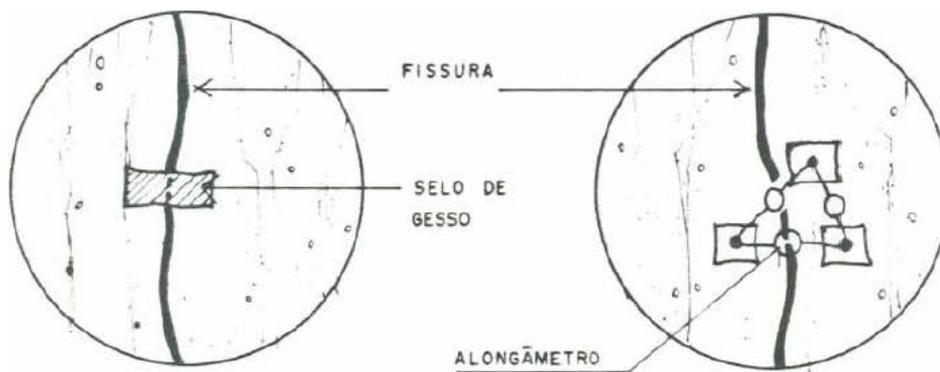
Figura 34 - Procedimentos para a determinação da movimentação da fissura
