**UNIVERSIDADE FEDERAL DO RIO GRANDE DO SUL  
ESCOLA DE ENGENHARIA  
COMISSÃO DE GRADUAÇÃO DO CURSO DE ENGENHARIA CIVIL**

**MANUAL BÁSICO PARA IDENTIFICAÇÃO DE FISSURAS  
MAIS COMUNS EM ESTRUTURAS DE CONCRETO  
ARMADO PARA ENGENHEIROS RECÉM-FORMADOS**

Trabalho de Conclusão de Curso apresentado à Comissão de  
Graduação do Curso de Engenharia Civil da Escola de Engenharia  
da Universidade Federal do Rio Grande do Sul, como parte dos  
requisitos para obtenção do título de Engenheiro Civil

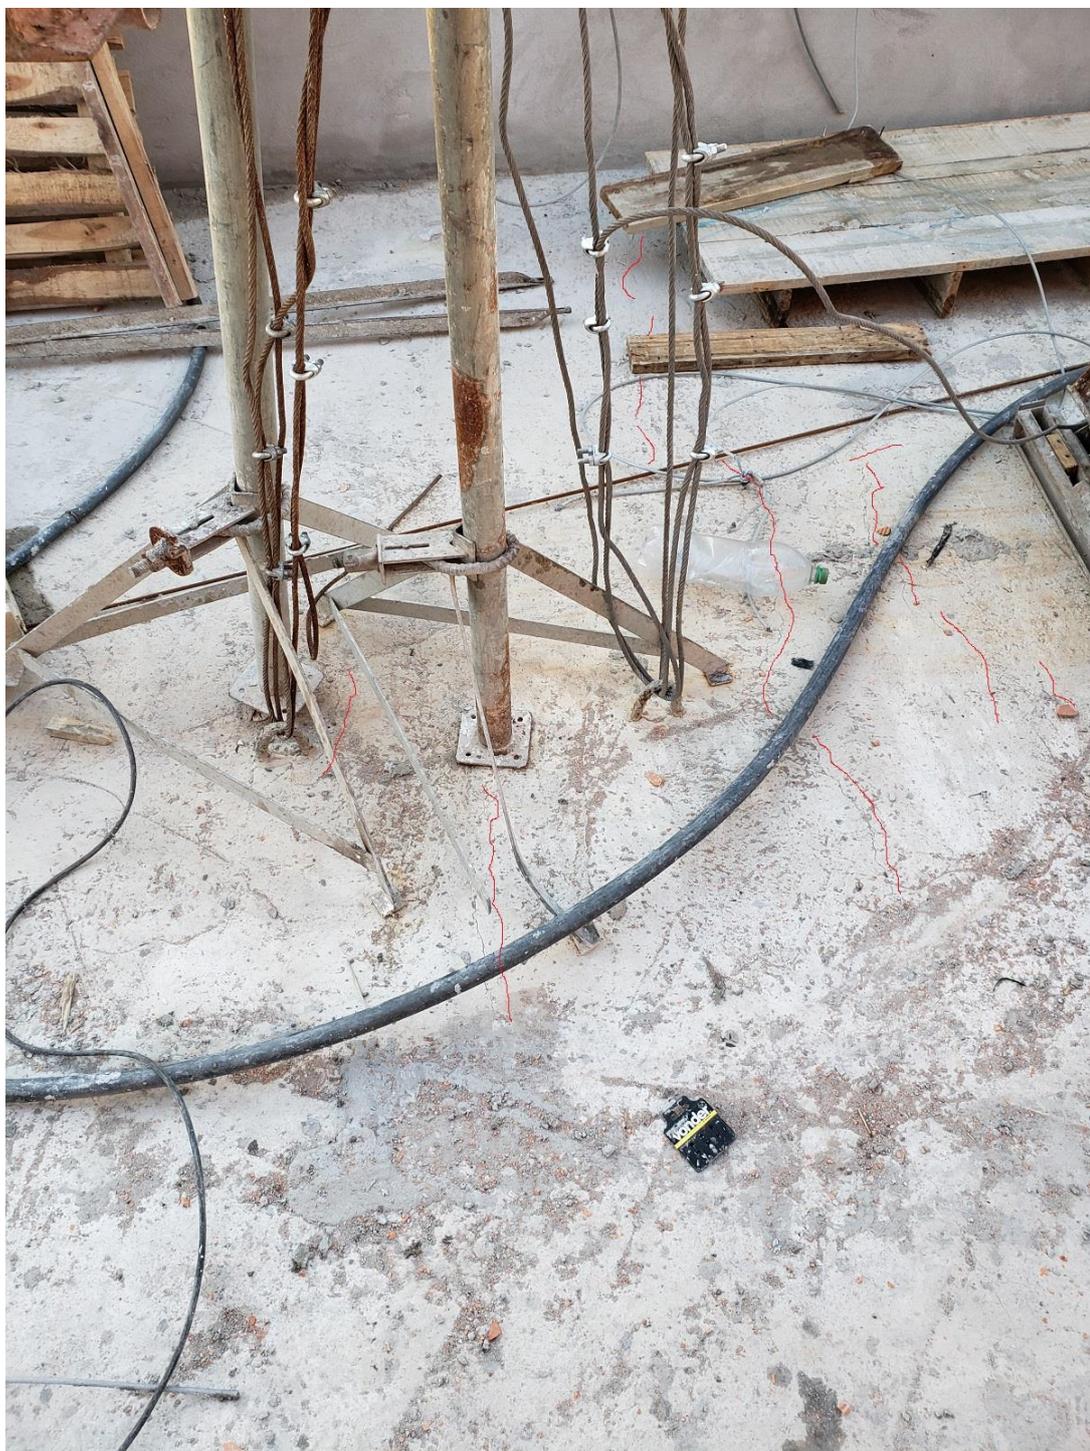
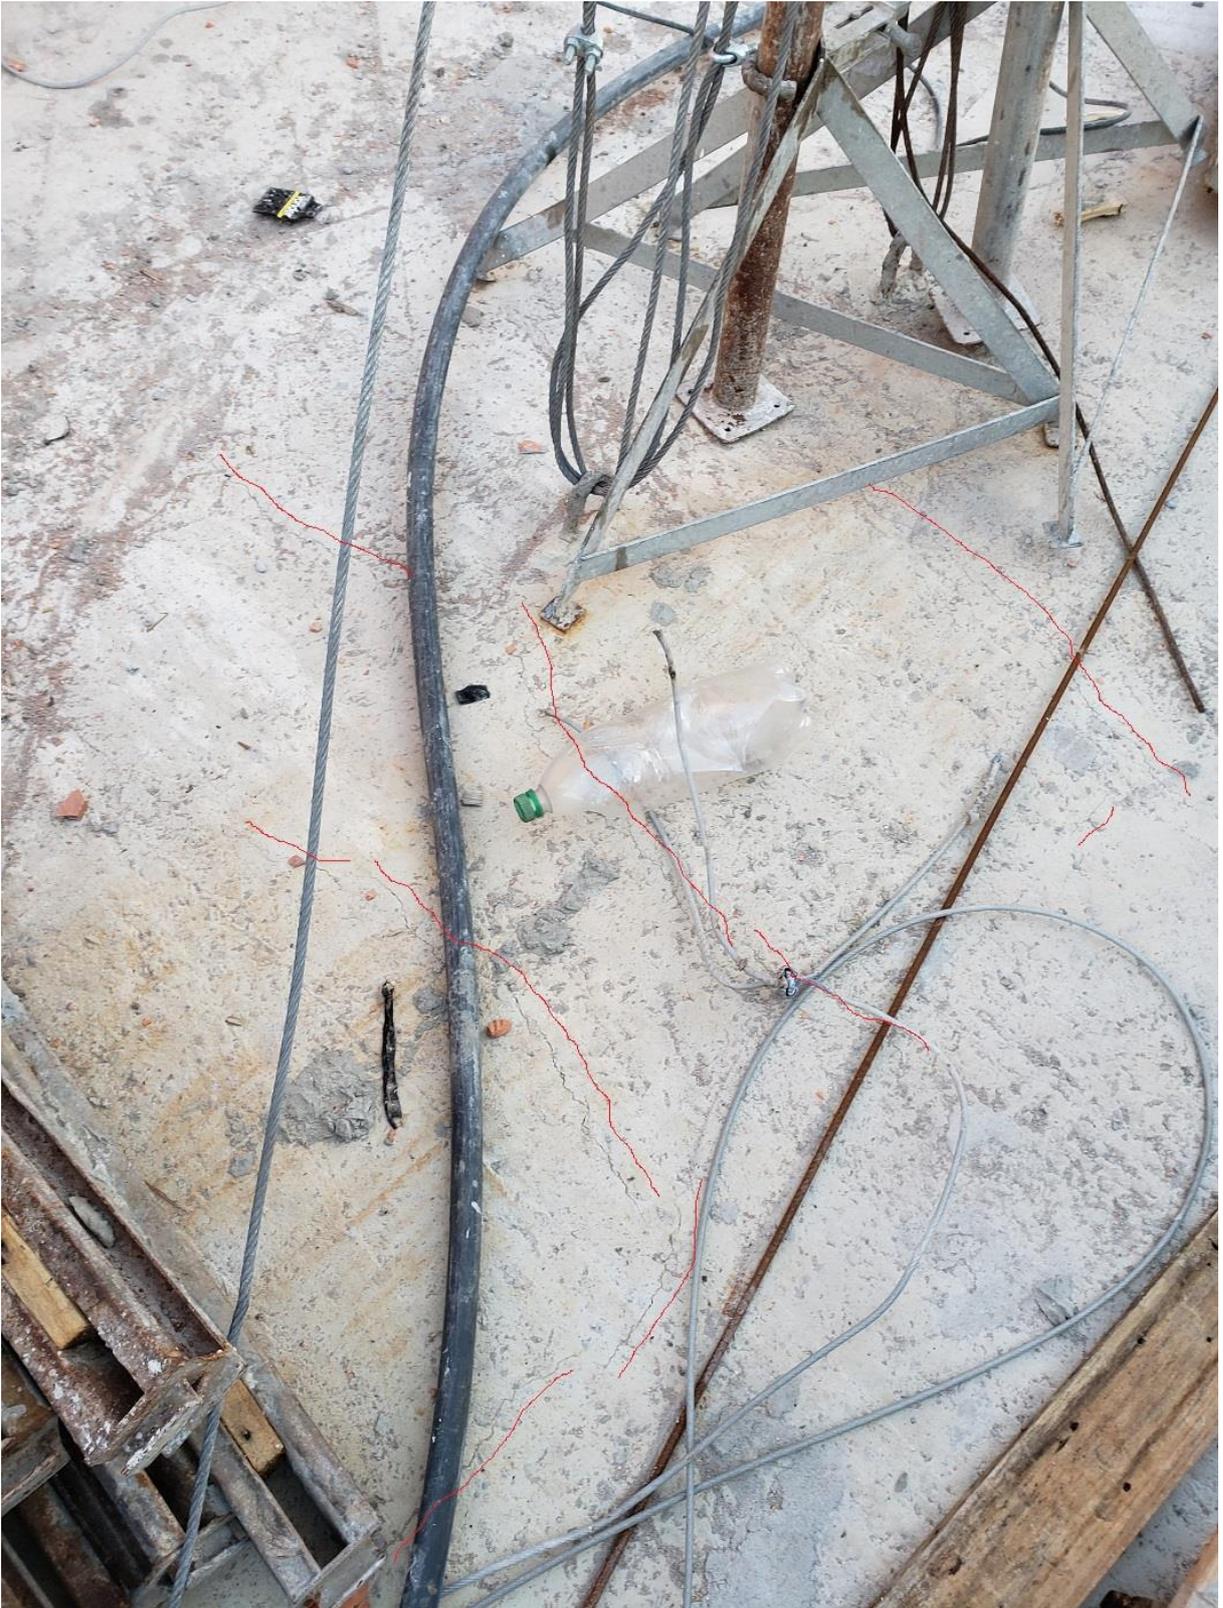
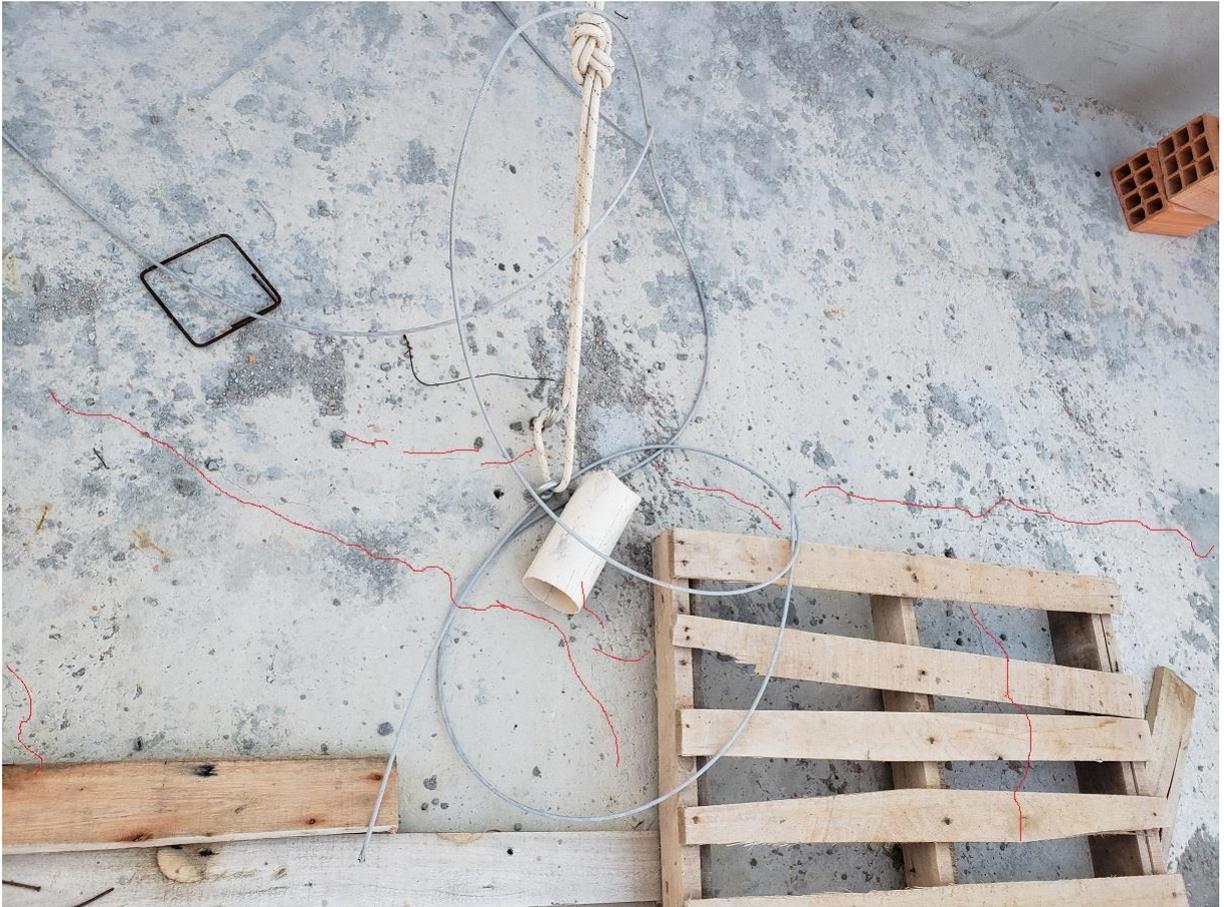
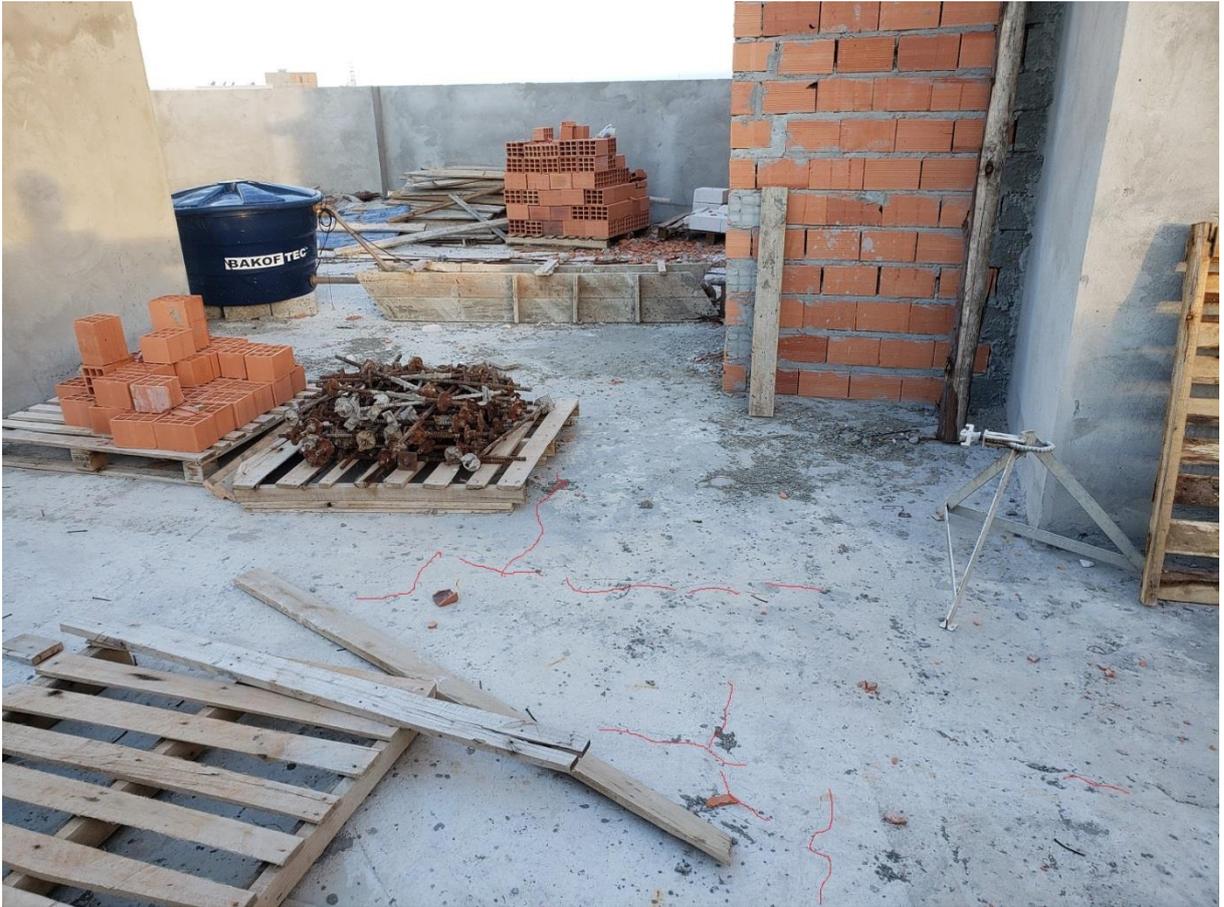
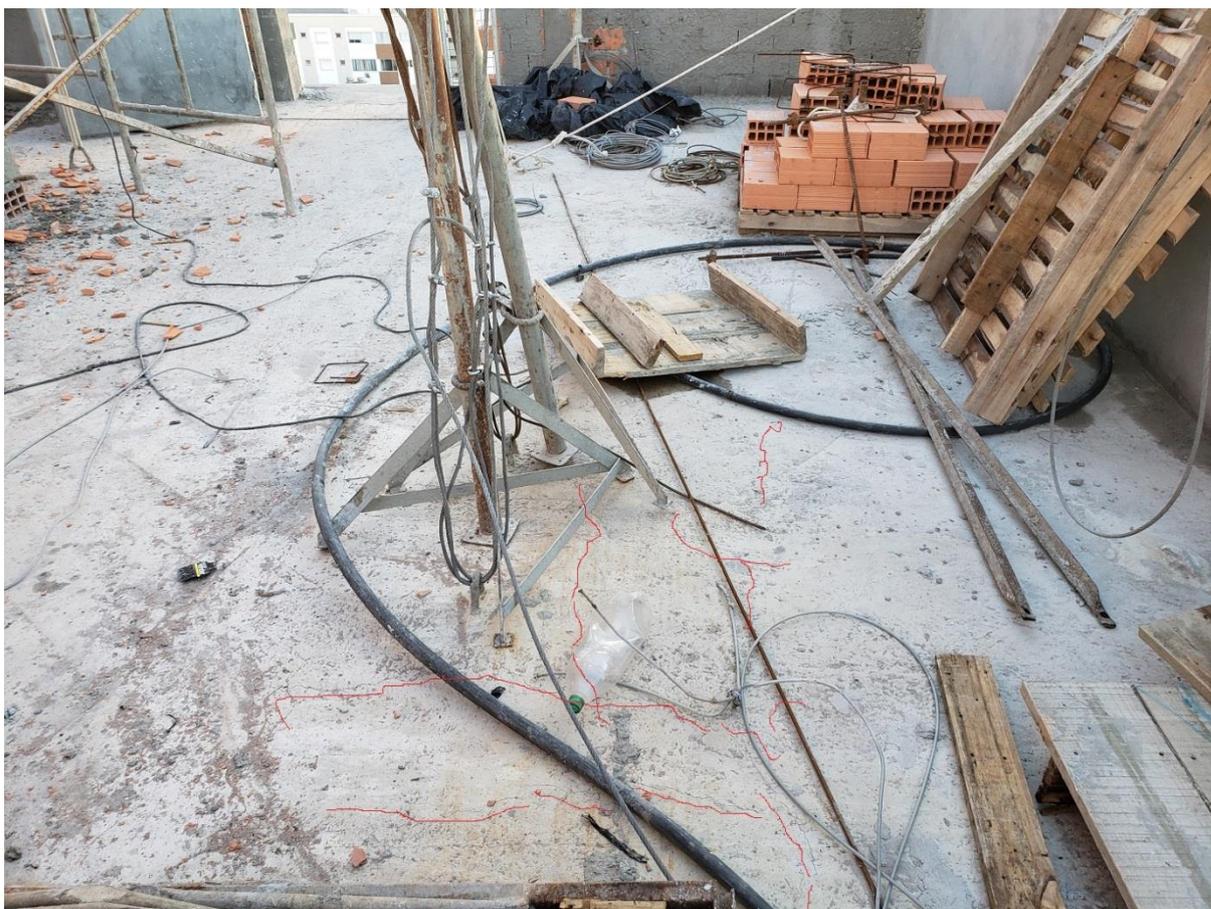
Figura 36 - Fissuras na laje de cobertura em edifício em Capão da Canoa - foto 1

Figura 37 - Fissuras na laje de cobertura em edifício em Capão da Canoa - foto 2

Figura 38 - Fissuras na laje de cobertura em edifício em Capão da Canoa - foto 3

Figura 39 - Fissuras na laje de cobertura em edifício em Capão da Canoa - foto 4

Figura 40 - Fissuras na laje de cobertura em edifício em Capão da Canoa - foto 5

A respeito das fissuras encontradas, todas elas se localizam na laje da cobertura, e podem ser observadas nas Figuras 36 a 40.

As fissuras se encontram na face superior da laje e se configuram aleatoriamente, parecendo-se um pouco com uma pele de jacaré. De acordo com a Tabela 5, elas poderiam ser fissuras causadas pela dessecação superficial, por retração ou por contração térmica. Considerando que trata-se de uma laje de cobertura, a hipótese de as fissuras serem causadas pela contração térmica deve ser considerada, ainda que a concretagem seja recente. É possível ainda que as fissuras tenham sido causadas pela dessecação superficial e expandidas pela retração e contração térmica. Pela configuração das fissuras, a dessecação superficial parece ser uma causa bastante provável. Restaria verificar a atividade das fissuras utilizando um dos métodos descritos nos procedimentos recomendados, a fim de determinar se há influência de movimentações térmicas ou da retração (considerando que a concretagem é recente e ainda deve haver atividade na fissura caso essa seja uma causa).

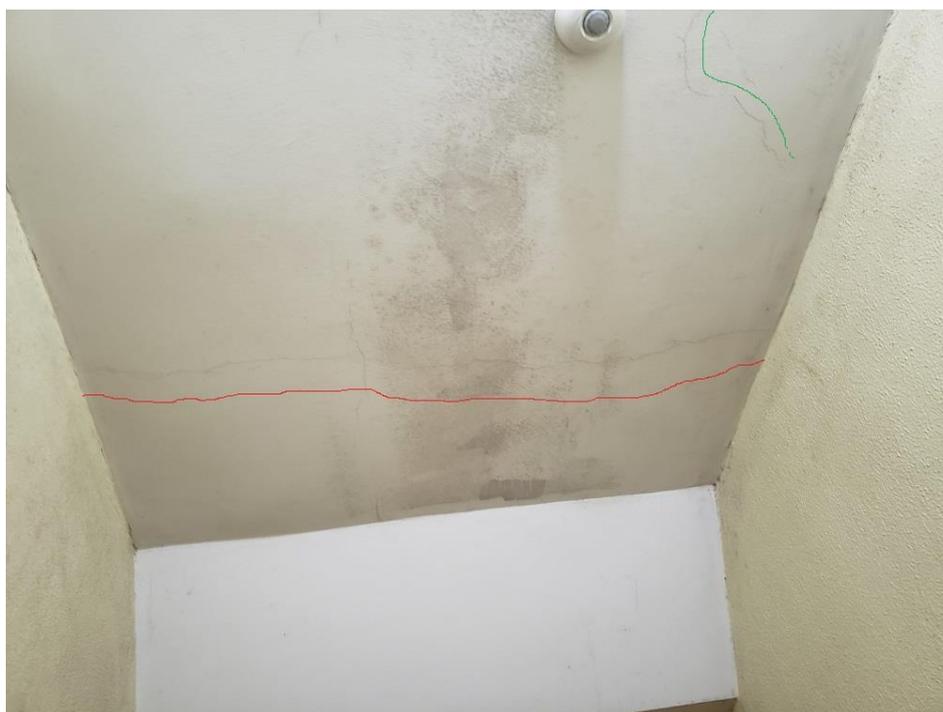
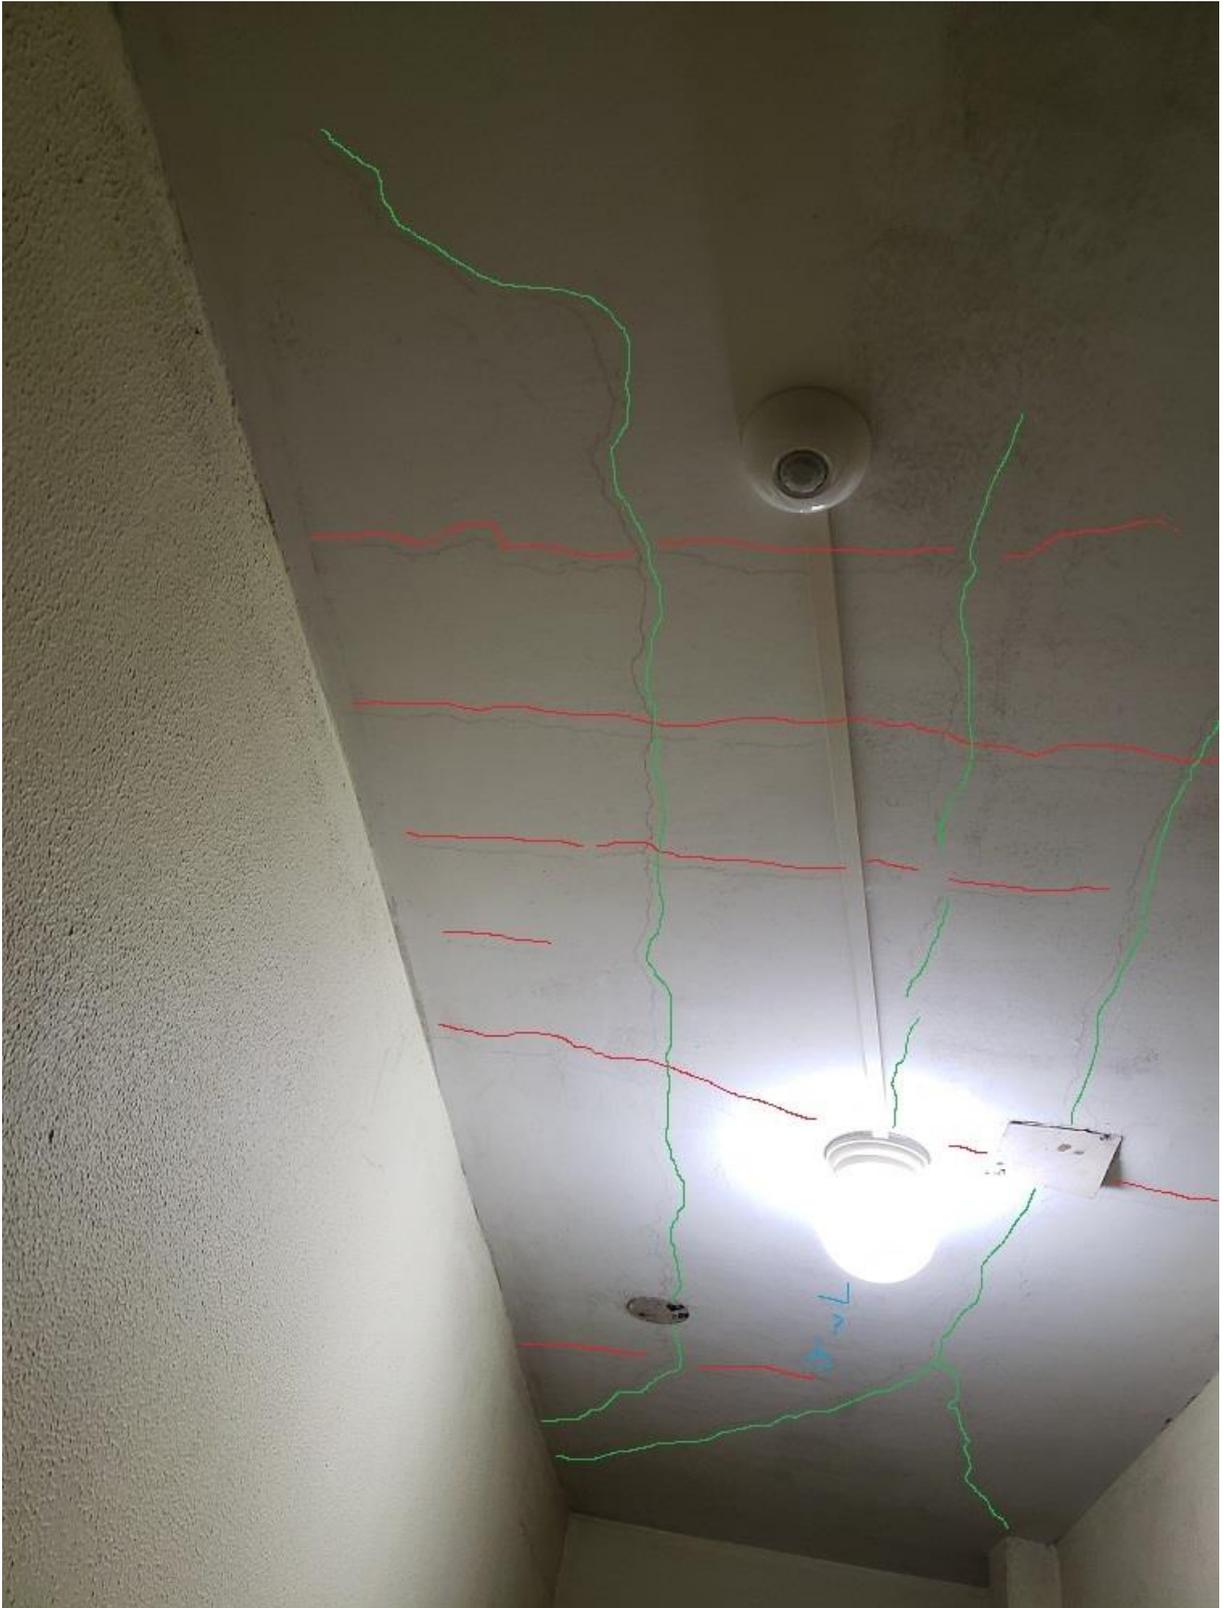
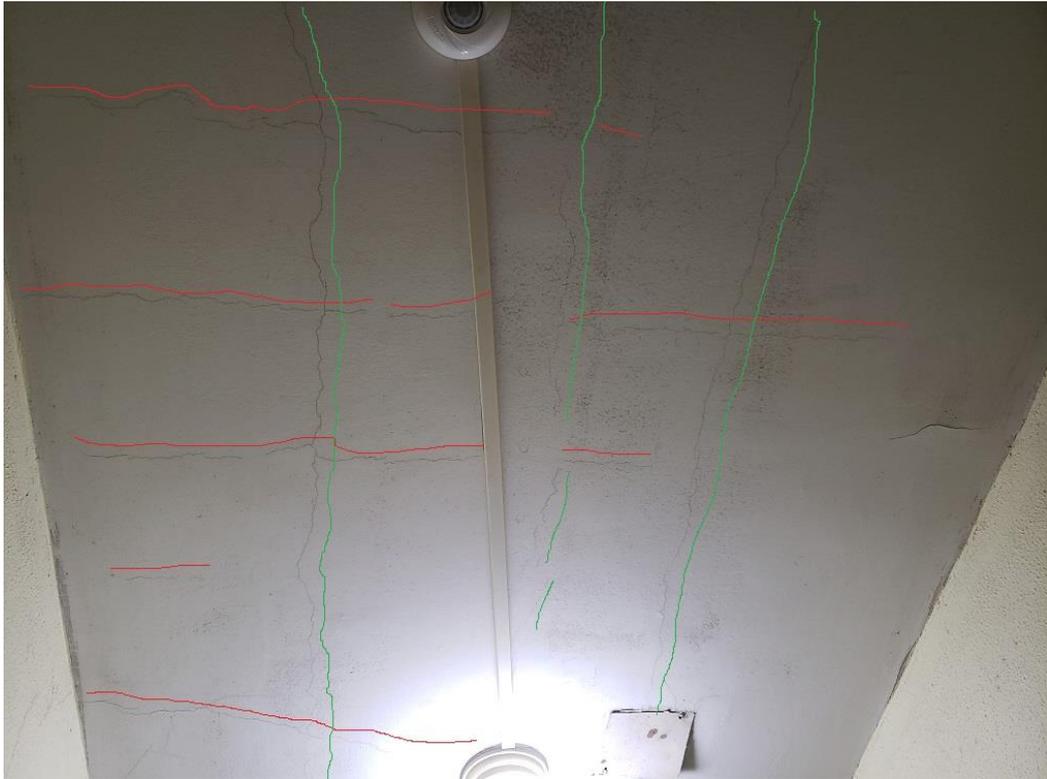
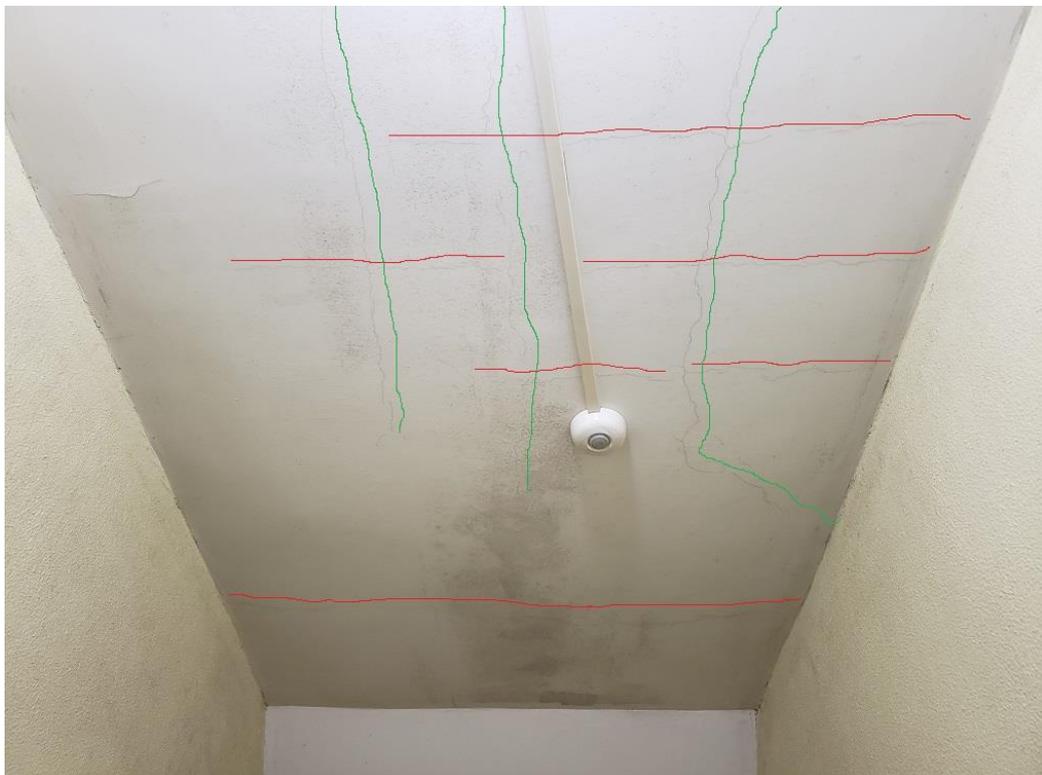
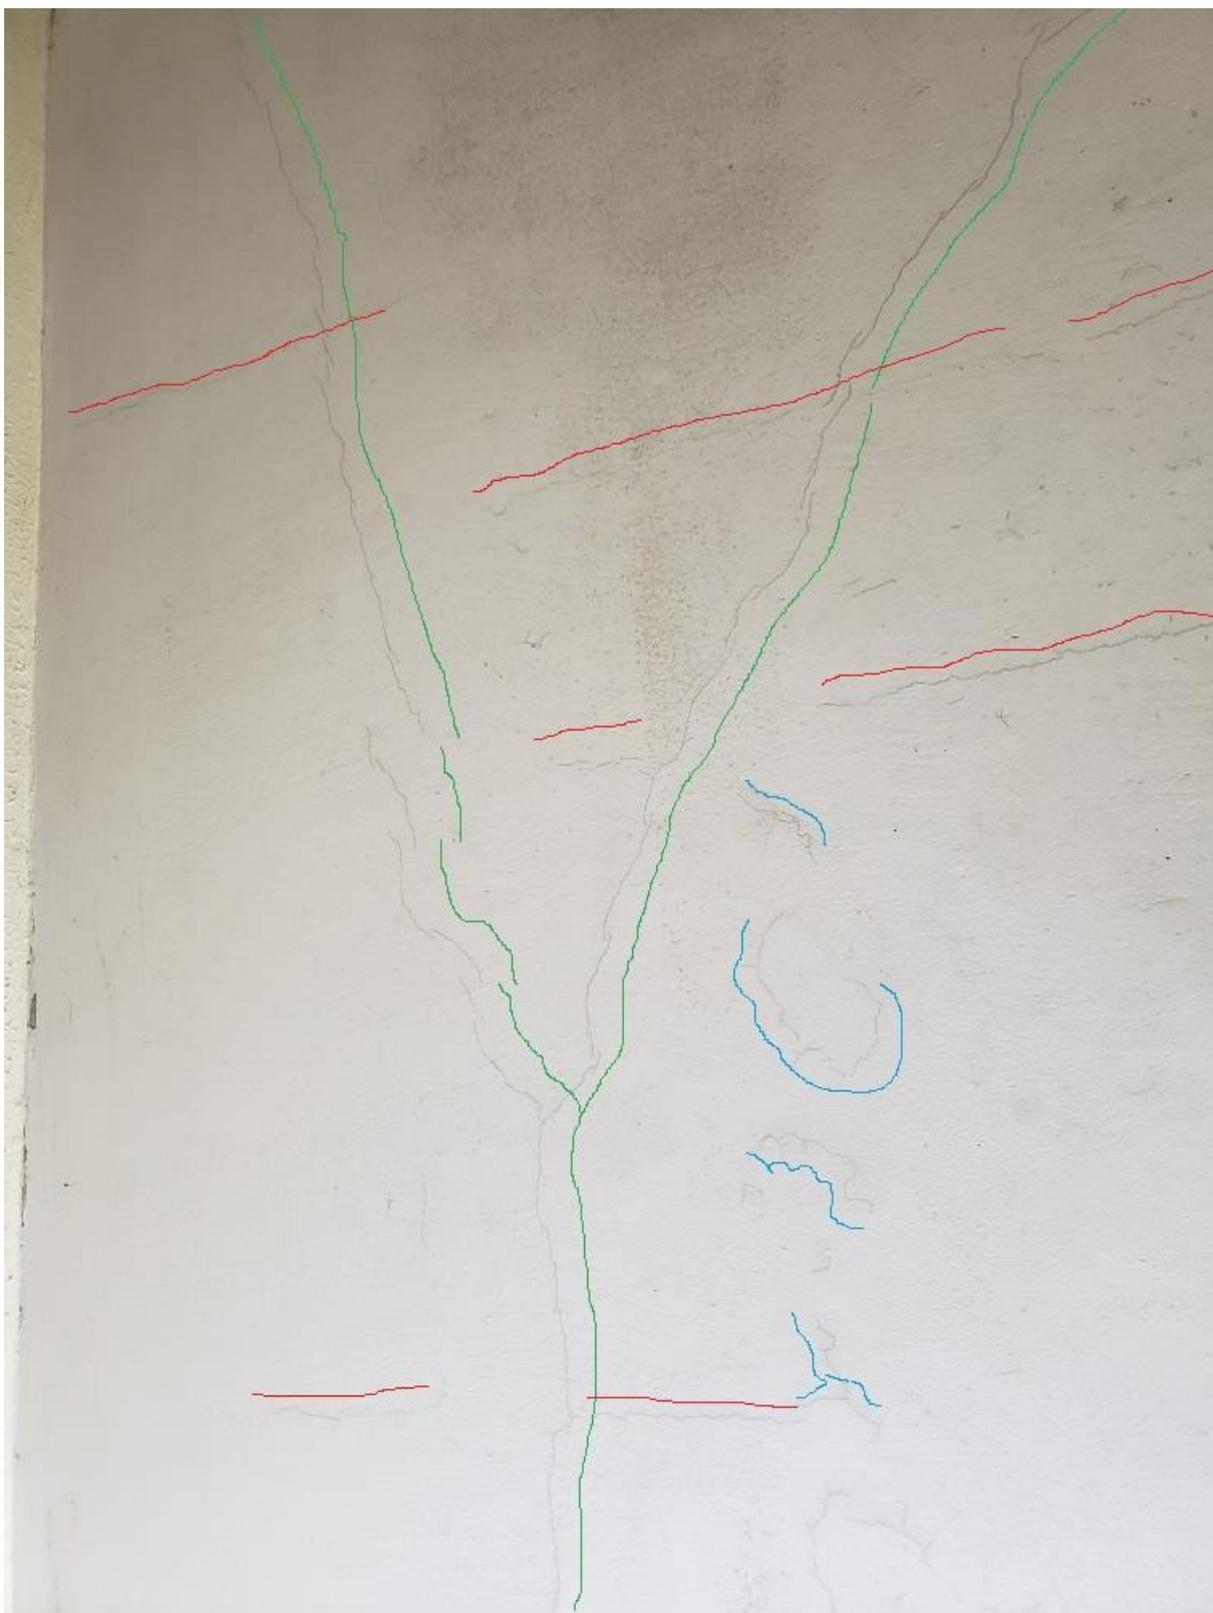
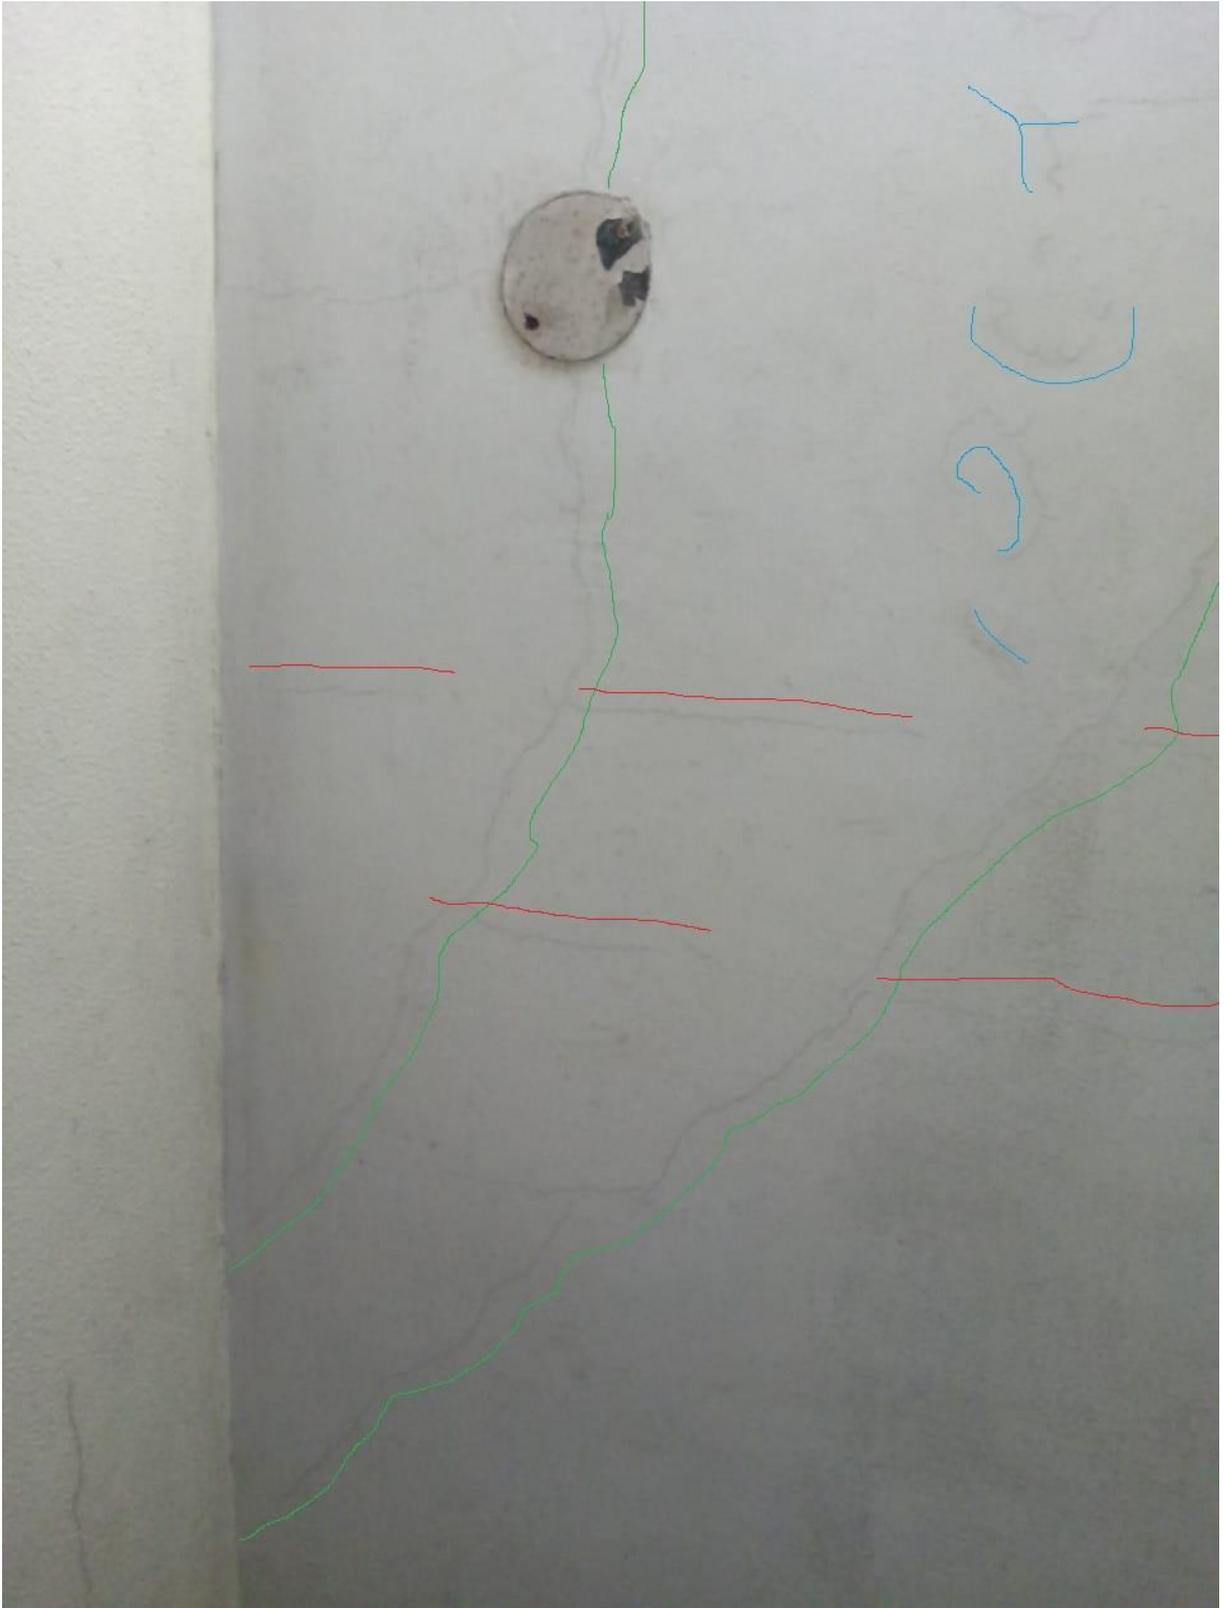
Figura 41 - Fissuras localizadas no corredor de acesso aos apartamentos – foto 1

Figura 42 - Fissuras localizadas no corredor de acesso aos apartamentos – foto 2

Figura 43 - Fissuras localizadas no corredor de acesso aos apartamentos - foto 3

Figura 44 - Fissuras localizadas no corredor de acesso aos apartamentos - foto 4

Figura 45 - Fissuras localizadas no corredor de acesso aos apartamentos - foto 5

Figura 46 - Fissuras localizadas no corredor de acesso aos apartamentos - foto 6

As fissuras, encontradas através de vistoria, ficam em um corredor e em um apartamento, ambos situados no oitavo andar do edifício, sendo que nos dois casos elas foram observadas na face inferior da laje, conforme exibido nas Figuras 38 a 45. As imagens foram editadas com linhas coloridas indicando a posição das fissuras.

A partir da análise da morfologia das fissuras, e levando em consideração também a análise do meio em que elas se encontram, foi possível diagnosticar que elas foram causadas por três causas diferentes. Nas Figuras 38 a 45, as fissuras causadas por diferentes causas foram marcadas por diferentes cores: vermelho, verde e azul.

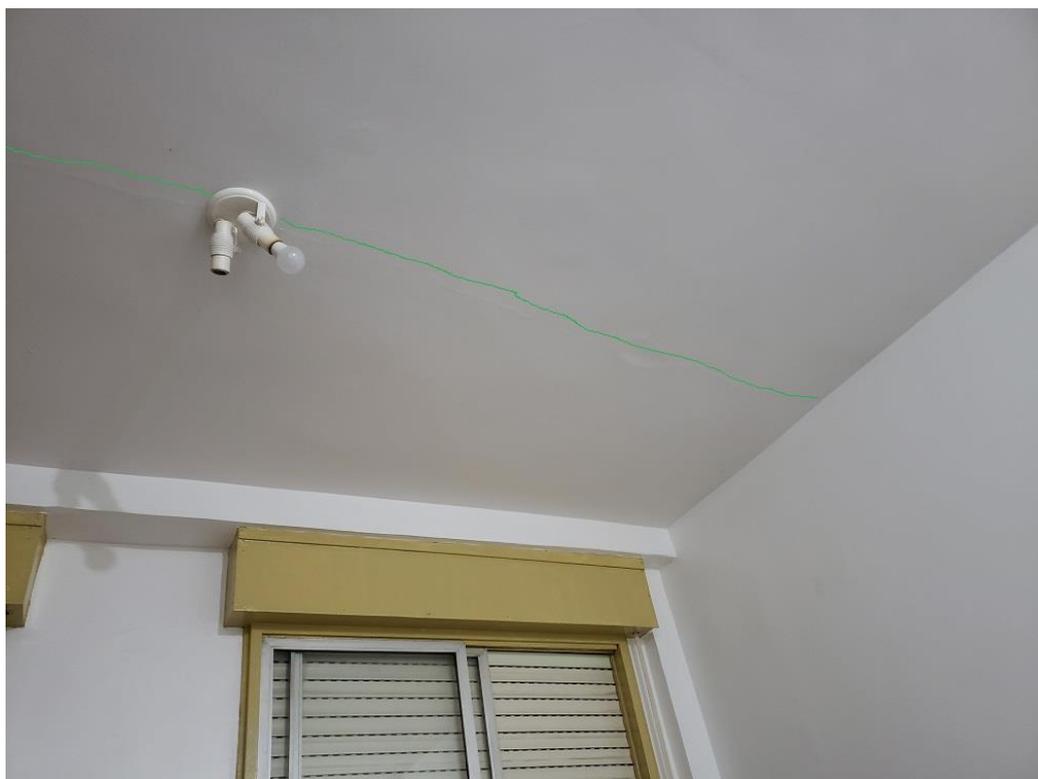
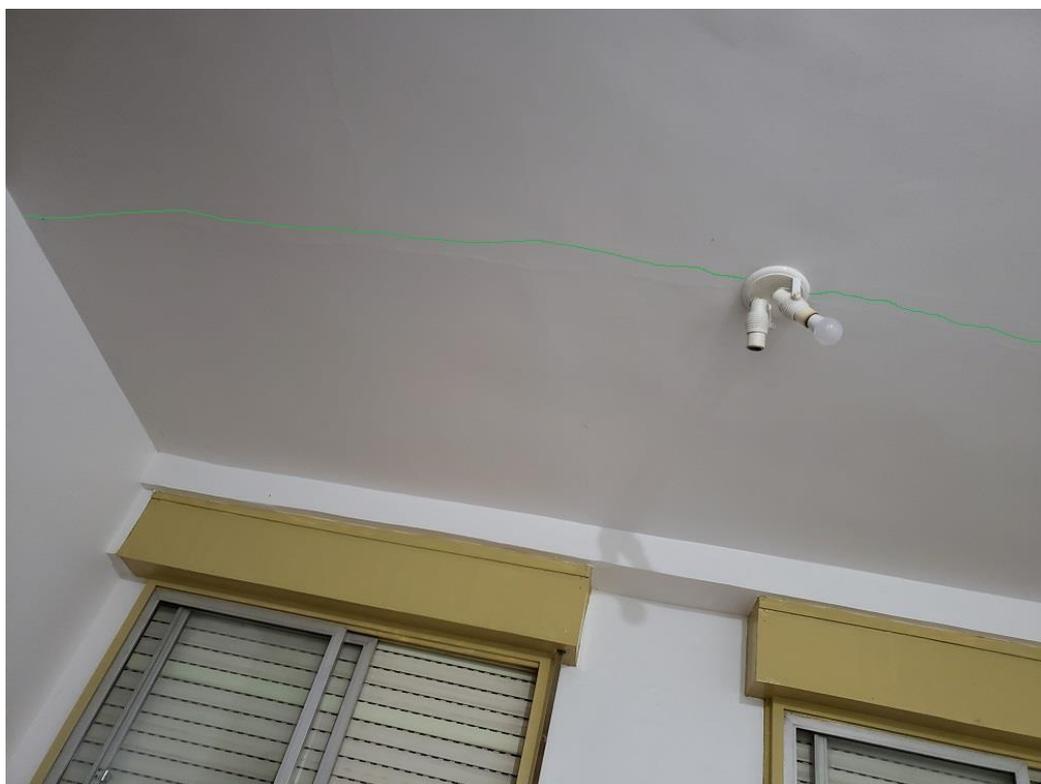
Figura 47 - Fissura localizada na laje do apartamento – foto 1

Figura 48 - Fissura situada na laje do apartamento - foto 2

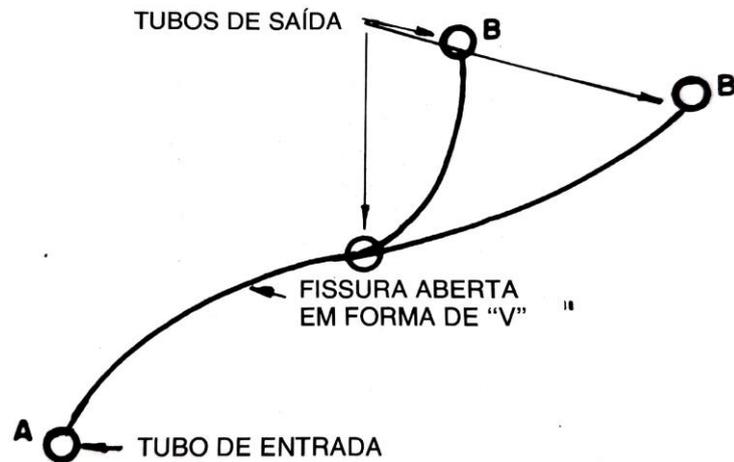
Figura 49 - Localização dos bicos de injeção na fissura bifurcada

Tendo o material sido definido e uma limpeza adequada sido efetivada, deve-se então realizar a selagem de toda a fissura, a qual, segundo Souza e Ripper (1998), é feita pela aplicação de uma cola epoxídica bicomponente, em geral aplicada através de espátula ou colher de pedreiro. Ao mesmo tempo em que a fissura é selada, devem ser instalados tubos plásticos ou metálicos ao longo da fissura, chamados bicos de injeção. Além disso, quando a fissura tem bifurcações, é indicado colocar um bico em cada ponto de encontro das diferentes linhas ramificadas, conforme exibido na Figura 46, e, quando a fissura atravessa um elemento estrutural, recomenda-se que seja realizada a selagem e colocação dos tubos em ambos os lados. Ao redor dos bicos de injeção, a concentração da cola deve ser ligeiramente maior, de forma a garantir a fixação deles. A Figura 47 apresenta como deve ser o resultado final.

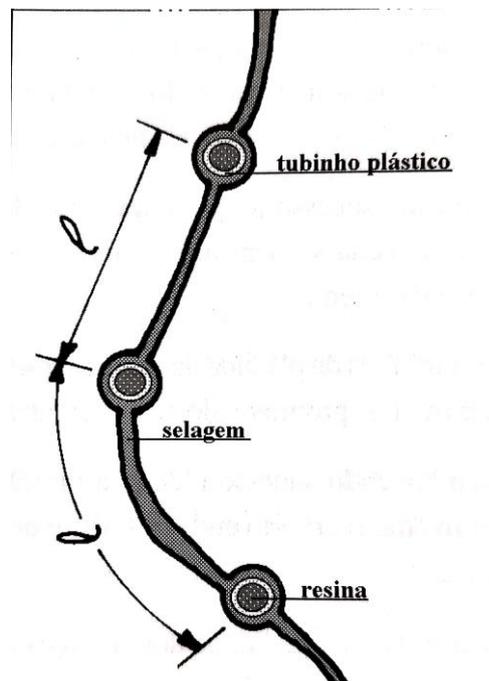
Figura 50 - Preparação da fissura para o procedimento de injeção

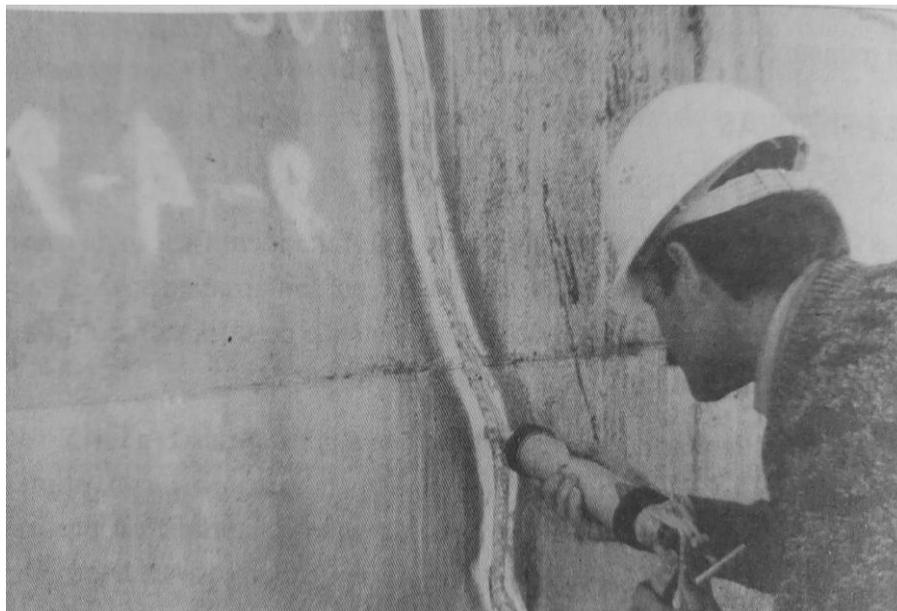
Figura 51 - Injeção de fissura

observar a resina saindo pelo tubo acima, a partir disso repetindo o procedimento até que a fissura esteja preenchida, conforme exibido na Figura 48. Segundo Cánovas (1988), os tubos devem ser conservados por cerca de doze horas, e então removidos.

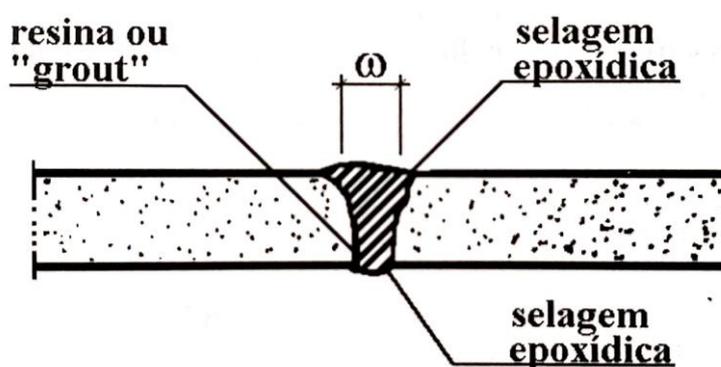
Figura 52 - Selagem de fissuras com abertura entre 10 e 30 mm

- Para fissuras com aberturas inferiores a 10 mm, deve ser realizado o mesmo processo de selagem descrito na técnica de injeção de fissuras;
- Para fissuras com aberturas entre 10 e 30 mm, deve ser feito um enchimento da fenda, sempre na mesma direção, com graute, em alguns casos podendo haver adição de carga, procedendo-se a selagem com produto à base de epóxi, de acordo com a Figura 49.
- Para fissuras com aberturas superiores a 30 mm, a selagem já passa a ser encarada como se fosse a vedação de uma junta de movimento e prevê a inserção de um cordão em poliestireno extrudado, ou de uma mangueira plástica, para apoio e isolamento do selante do fundo da fenda, de acordo com a Figura 50. Outra possibilidade é a colocação de juntas de neoprene, as quais deverão aderir aos bordos da fenda, devidamente reforçados para o efeito, conforme a Figura 51.

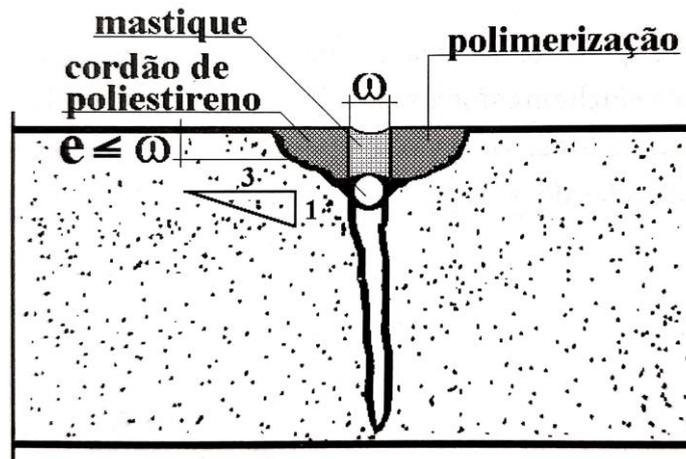
Figura 53 - Vedação de fissuras de grande abertura com mastique

No caso da utilização do mastique, antes de aplicá-lo é usual a pincelagem dos bordos da junta e do cordão com um primário, normalmente epoxídico, o qual servirá como ponte de aderência entre o concreto e o selante. No caso da vedação através de junta de neoprene, deve-se utilizar adesivos epoxídicos para aderí-la aos bordos da fenda. Em ambos os casos é necessário o fortalecimento da superfície mais externa dos bordos das fendas, conforme pode ser observado na Figura 50 e na Figura 51 (SOUZA e RIPPER, 1998).

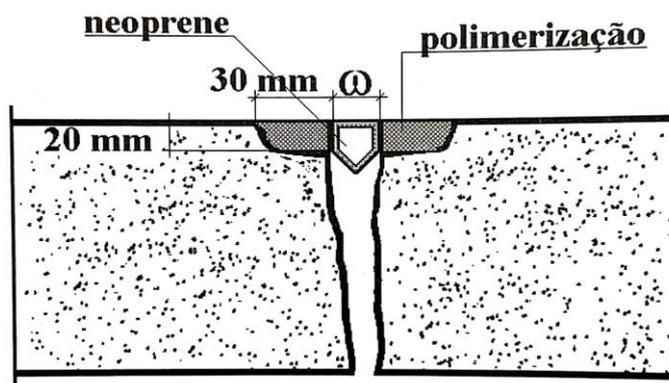
Figura 54 - Vedação de fissuras de grande abertura com neoprene

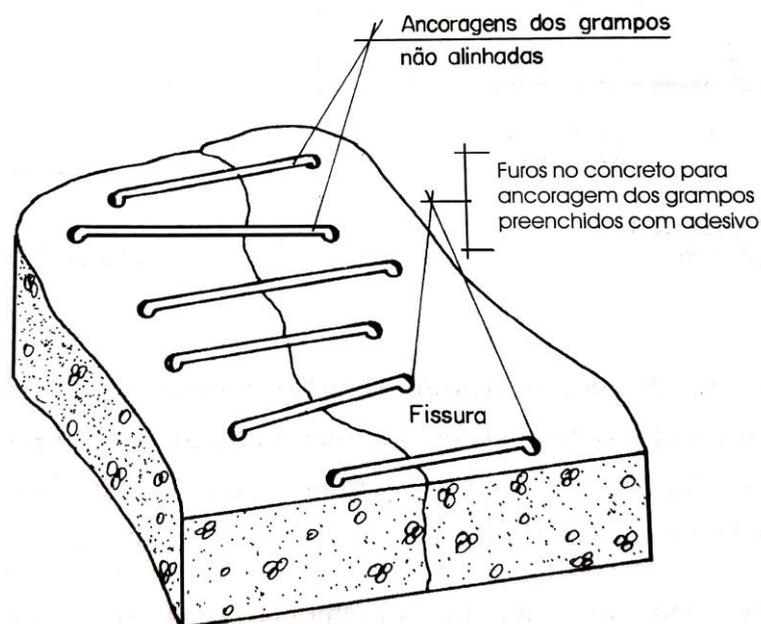
Figura 55 - Reparo de uma fissura por grampeamento

De acordo com Souza e Ripper (1998) e Cánovas (1988), as etapas de execução do grampeamento são as seguintes: primeiramente, sempre que possível, descarregar a estrutura, pois o processo em questão não deixa de ser um reforço; em seguida, executar furos e berços para assentamento dos grampos previamente; se a opção for esta, injetar resinas epoxídicas ou cimentícias na fissura, fazendo a selagem desta a um nível inferior ao do berço executado; na sequência, colocar os grampos e preencher os vazios restantes com resina epóxi, conforme apresentado na Figura 52; caso se esteja lidando com elementos tracionados, as fissuras devem ser grampeadas nos dois lados dos mesmos; pode-se também cobrir toda a área grampeada com uma camada de argamassa.
