INFLUÊNCIA DO TRATAMENTO DE SUPERFÍCIE NO DESEMPENHO
ANTICORROSIVO DE UM ESQUEMA DE PINTURA

Trabalho de Conclusão de Curso apresentado ao Instituto de Química da
Universidade Federal do Rio de Janeiro, como parte dos requisitos necessários
à obtenção do grau de químico com atribuições tecnológicas

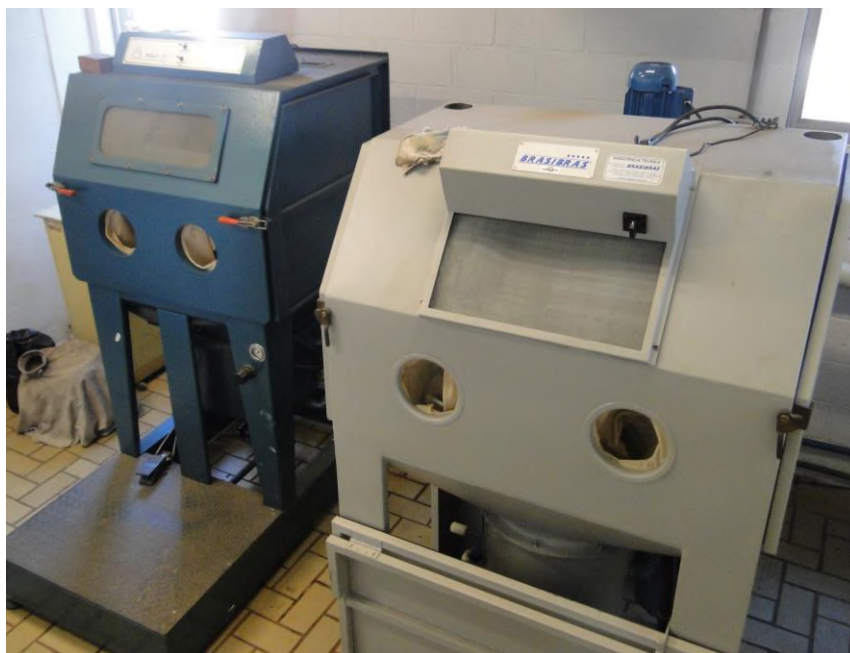
Após a exposição na estação de corrosão atmosférica do Cepel, as chapas oxidadas e contaminadas com cloreto foram submetidas a três métodos de preparação de superfície diferentes. Quatorze placas foram tratadas por jateamento abrasivo, até o grau de limpeza Sa3 (3). A Figura 2 apresenta as cabines de jateamento abrasivo seco utilizadas na preparação de superfície por este método. Como abrasivo foi utilizada granalha de aço angular, com diâmetro entre 0,7 mm e 1,0 mm, e o perfil de rugosidade obtido foi em torno de 30 μm . A Figura 3 mostra o aspecto visual da superfície dos corpos-de-prova após o jateamento abrasivo com granalha de aço, que corresponde ao grau Sa3 (metal branco) da referida norma.

Figura 2. Cabines de jateamento abrasivo seco.

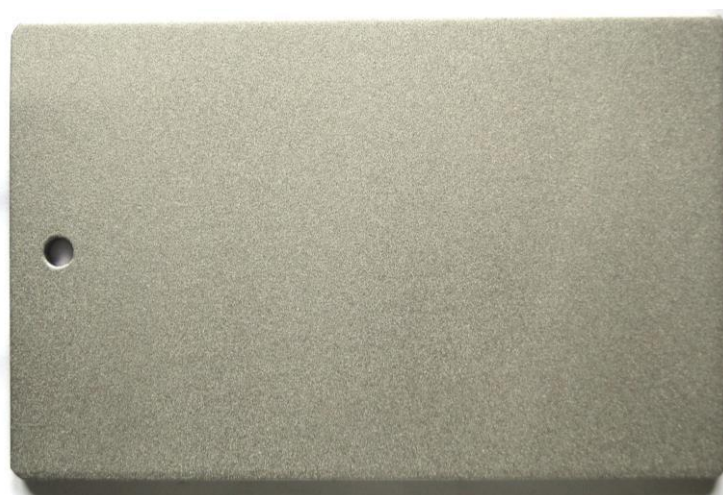
Figura 3. Aspecto de uma chapa de aço-carbono após o jateamento abrasivo seco (grau de limpeza Sa3).

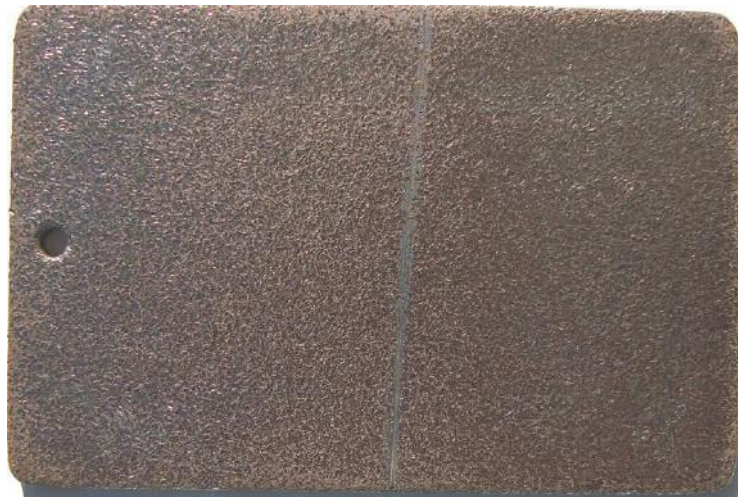
Quatorze placas foram tratadas por meio de lixadeira elétrica e escova de aço, até o grau de limpeza St3 (3). A Figura 4 mostra o aspecto representativo das chapas oxidadas após preparação de superfície. A espessura da camada de óxido foi obtida utilizando-se um medidor de espessura modelo Elcometer 415, pelo princípio de indução magnética, e apresentou valor médio igual a 12 μm .

Figura 4. Aspecto de uma chapa de aço-carbono após tratamento com lixadeira elétrica e escova de aço (grau de limpeza St3).

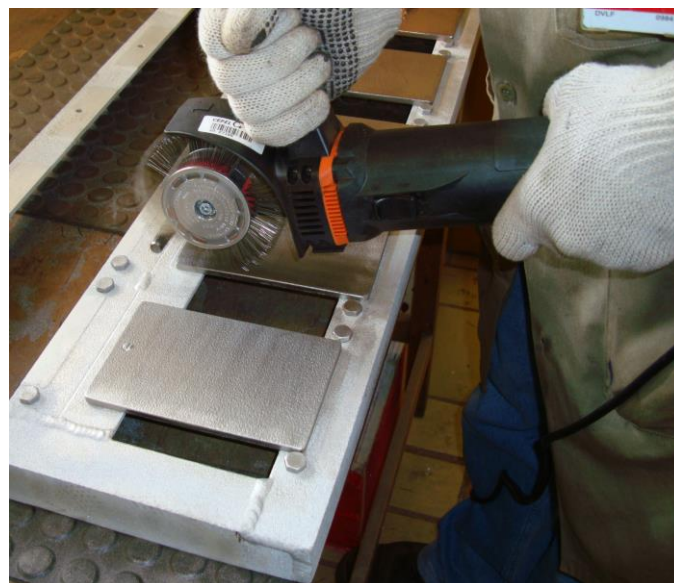
Por fim, quinze placas foram tratadas com um equipamento denominado *Bristle Blaster*, até o grau de limpeza determinado pela norma (4). A Figura 5 apresenta a ferramenta utilizada e o aspecto visual representativo dos corpos-de-prova após a preparação da superfície. O perfil de rugosidade obtido foi em torno de $45 \mu\text{m}$.

Figura 5. Aspecto visual da chapa tratada com o equipamento *Bristle Blaster*

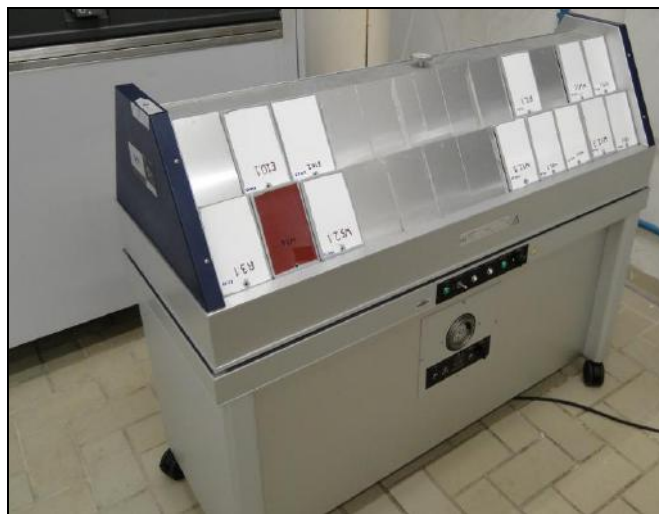
Este ensaio foi executado com base na norma ASTM D 4585 (10), nas condições de (40 ± 2) °C e (99 ± 1) % de umidade relativa. É caracterizado pela condensação de vapor d'água na superfície da película de tinta, devido à diferença de temperatura entre o interior da câmara e o ambiente externo. A duração total do ensaio foi de 768 horas e a Figura 7 mostra o equipamento utilizado.

Figura 7. Câmara de condensação de umidade.

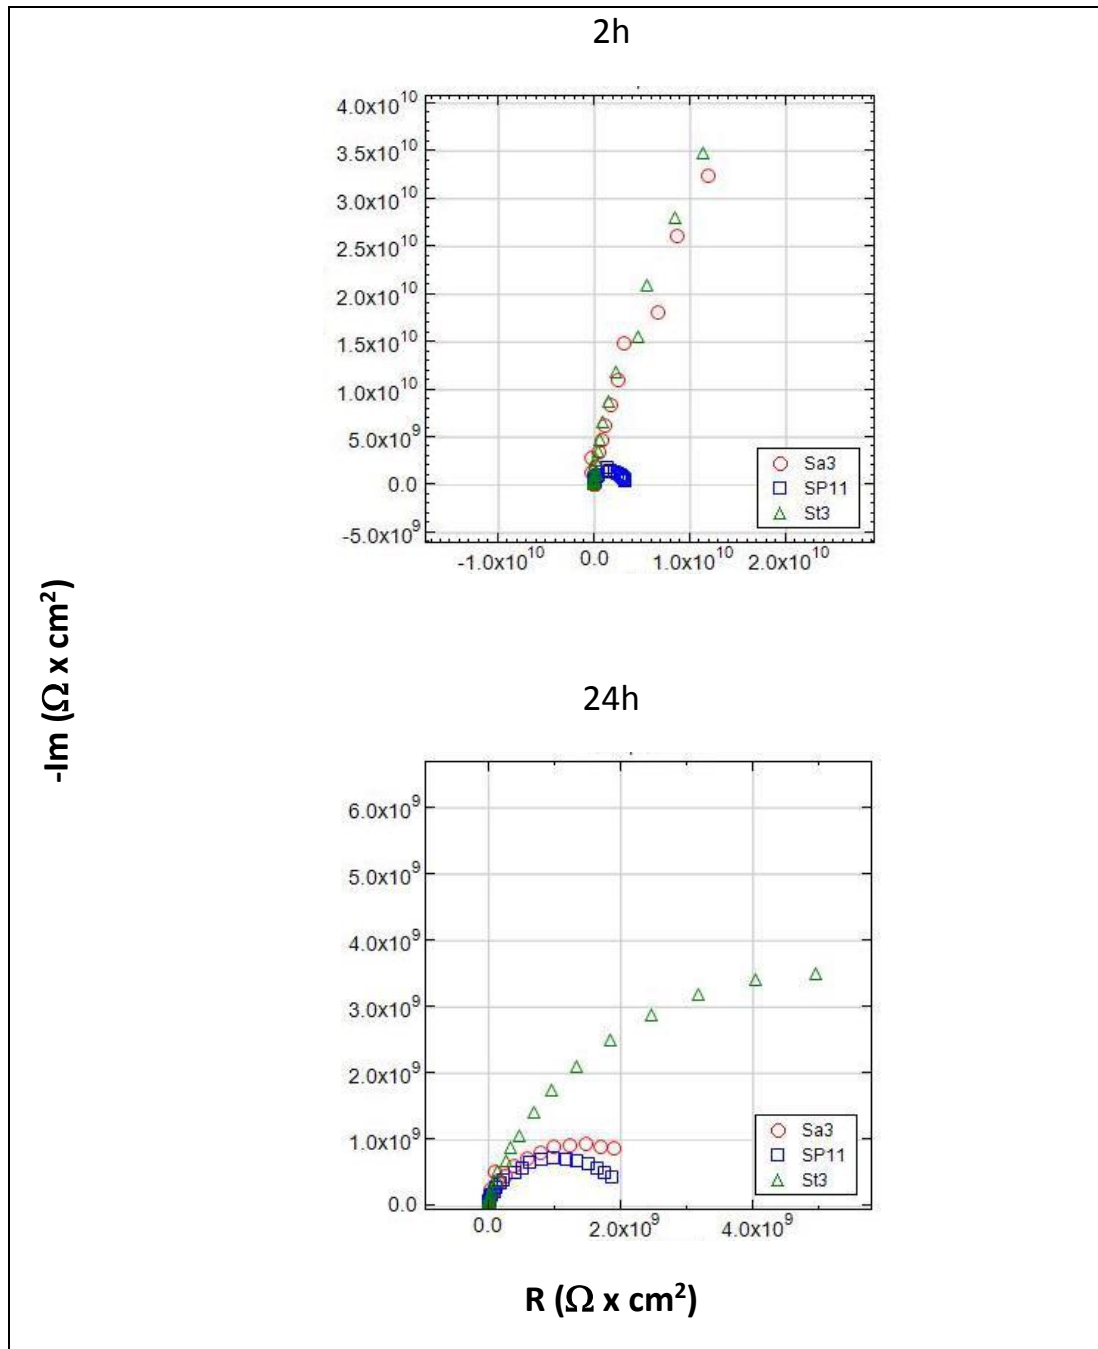
Figura 11. Gráficos de Nyquist dos corpos-de-prova submetidos aos diferentes tratamentos de superfície.

Os diagramas de impedância eletroquímica foram obtidos ao longo do tempo por um período total de 65 dias. Para cada tratamento, os ensaios foram realizados em triplicatas, mostrando uma boa reprodutibilidade. Os gráficos de Nyquist dos corpos-de-prova, representativos de cada tipo de tratamento, são apresentados nas Figuras 11, 12 e 13. Na apresentação destes resultados, os corpos-de-prova foram assim identificados:

De acordo com a Figura 11, o comportamento inicial ($t=2$ h), das curvas dos corpos-de-prova tratados com Sa3 e St3 foi semelhante, tanto em altas quanto em baixas frequências. Devido à forma das curvas, que tendem a ser paralelas ao eixo Y, a resistência da película de tinta, em ambos os casos, apresenta valores muito altos na faixa de frequência utilizada, não sendo possível, assim, a sua determinação. Estes resultados indicam um comportamento similar ao de um capacitor ideal, ou seja, como se fossem barreiras perfeitas.

Após 24 h, houve uma diferenciação entre os gráficos dos três tratamentos. As curvas referentes ao Sa3 e SP11 mostraram-se semelhantes, apresentando valores de resistência da mesma ordem de grandeza. A queda de resistência relacionada ao Sa3 pode ser explicada pela presença de eletrólito entre a película do revestimento e a superfície metálica. Por conta disso, é possível considerar que reações de corrosão estivessem acontecendo nesta região. A curva relacionada ao tratamento St3 apresentou o maior valor de resistência em 24 h de ensaio. Estes resultados iniciais podem ser atribuídos aos perfis de rugosidade, associados à aderência e ao teor de contaminantes salinos nas superfícies tratadas com os diferentes métodos.
