CARACTERIZAÇÃO DA CAMADA DE ÓXIDO FORMADA NA SUPERFÍCIE
EXTERNA DAS COLUNAS DE FORNOS DE REFORMA A VAPOR

Dissertação de Mestrado apresentada ao Programa de Pós-graduação em Engenharia Metalúrgica e de Materiais, COPPE, da Universidade Federal do Rio de Janeiro, como parte dos requisitos necessários à obtenção do título de Mestre em Engenharia Metalúrgica e de Materiais.

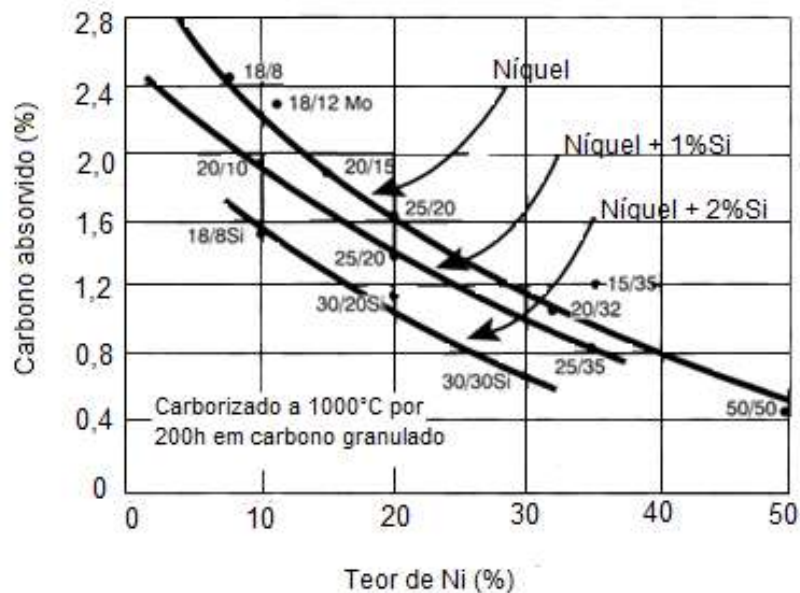
O aumento do teor de níquel é particularmente importante em estabilizar a estrutura austenítica e melhorar substancialmente, em conjunto com o Si, a resistência à carburização da liga em fornos de pirólise [9], conforme mostra a Figura 2-9.

Figura 2-9 – Efeito do teor de níquel e silício na resistência à carburização em ligas Cr-Ni (Adaptado de [9]).

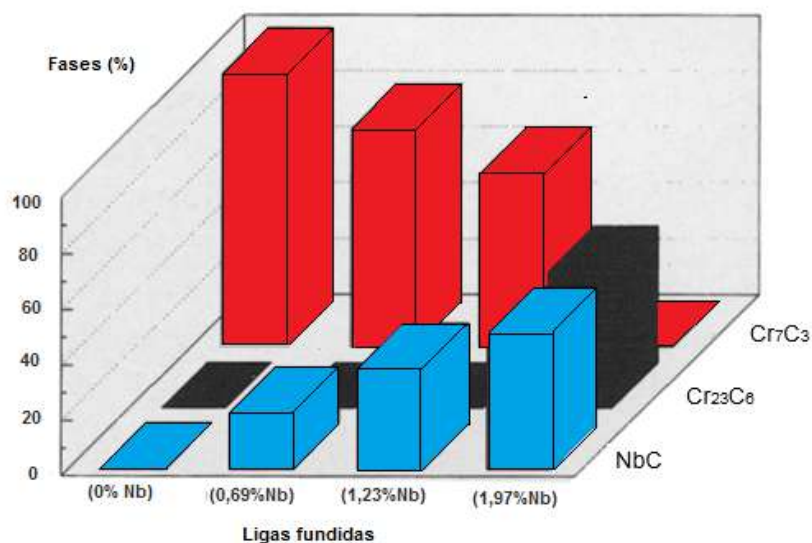
A adição do Nb causa uma modificação estequiométrica na microestrutura da liga HP, por transformar parcialmente a rede primária de carbeto do tipo M_7C_3 em $M_{23}C_6$. A presença de $M_{23}C_6$, bem como a fragmentação da rede de carbeto, aumenta com o aumento do teor de nióbio, como é evidenciado no diagrama da Figura 2-12. Esta transformação ocorre, pois como o nióbio tem maior afinidade com o carbono em relação ao cromo, ele retira o carbono em solução sólida para formar NbC e empobrece a matriz de carbono. Consequentemente a relação Cr/C aumenta, não tendo quantidade suficiente de C para formar carbeto com a estequiometria M_7C_3 , por isso eles se formam como $M_{23}C_6$, que são mais estáveis sob estas condições, inclusive em altas temperaturas [19,23].

Figura 2-12 – Diagrama de barras mostrando a diminuição da concentração de Cr_7C_3 com o aumento do teor de Nb (Adaptado de [23]).

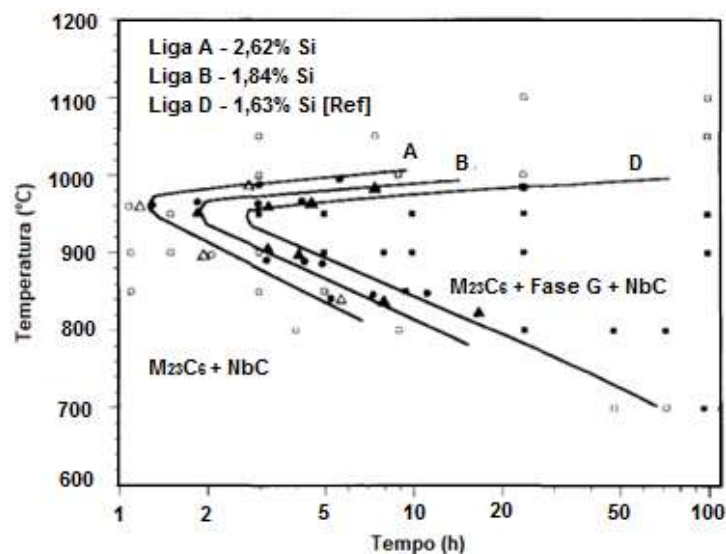
A transformação e estabilidade da fase G tem sido associada com o teor de silício. IBÁÑEZ *et al.* [1] caracterizaram o efeito do Si em duas ligas HP-Nb contendo 1,84 e 2,62% em peso de Si cada uma. Ele verificou que a liga com maior teor de Si na condição fundida apresentou uma maior formação de carbeto eutéticos NbC, pois o silício aumenta a atividade do carbono no processo de fundição. Os resultados do seu trabalho geraram o gráfico apresentado na Figura 2-18, que mostra a contribuição do aumento do teor de Si para acelerar a transformação do carbeto de nióbio em fase G. Entretanto, o teor de silício em aços HP deve ser controlado, geralmente em torno de 1,8% em peso, a fim de evitar a formação de ferrita e/ou fase sigma, que são deletérias para o material [1].

Figura 2-18 – Curvas tempo-temperatura-transformação (TTT) mostrando o regime de estabilidade da fase G. O tempo para alcançar o cotovelo da curva diminui com o aumento do teor de Si (Adaptado de [1]).

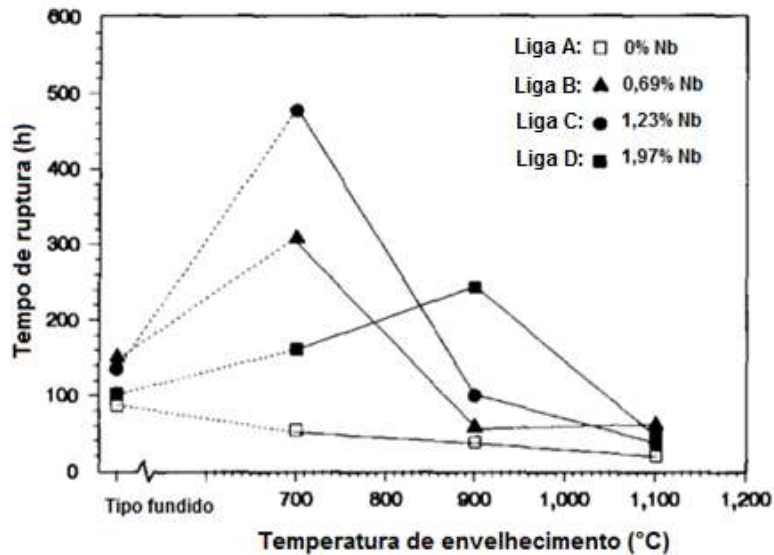
de Nb, enquanto que as outras ligas de B a D apresentam melhores propriedades em fluência, principalmente após envelhecidas a 700 e 900°C.

Figura 2-20 – Tempo de ruptura como função da temperatura de envelhecimento dos testes de fluência feitos nas ligas HP-Nb a 925°C e 45MPa (Adaptado de [23]).

Ou seja, o comportamento em fluência observado no gráfico acima está relacionado com a fragmentação dos carbeto primários pela adição de nióbio. O aumento no tempo de ruptura mostrado nas ligas envelhecidas a 700°C é uma consequência da extensiva precipitação secundária e fragmentação dos carbeto primários que ocorre nesta faixa de temperatura.

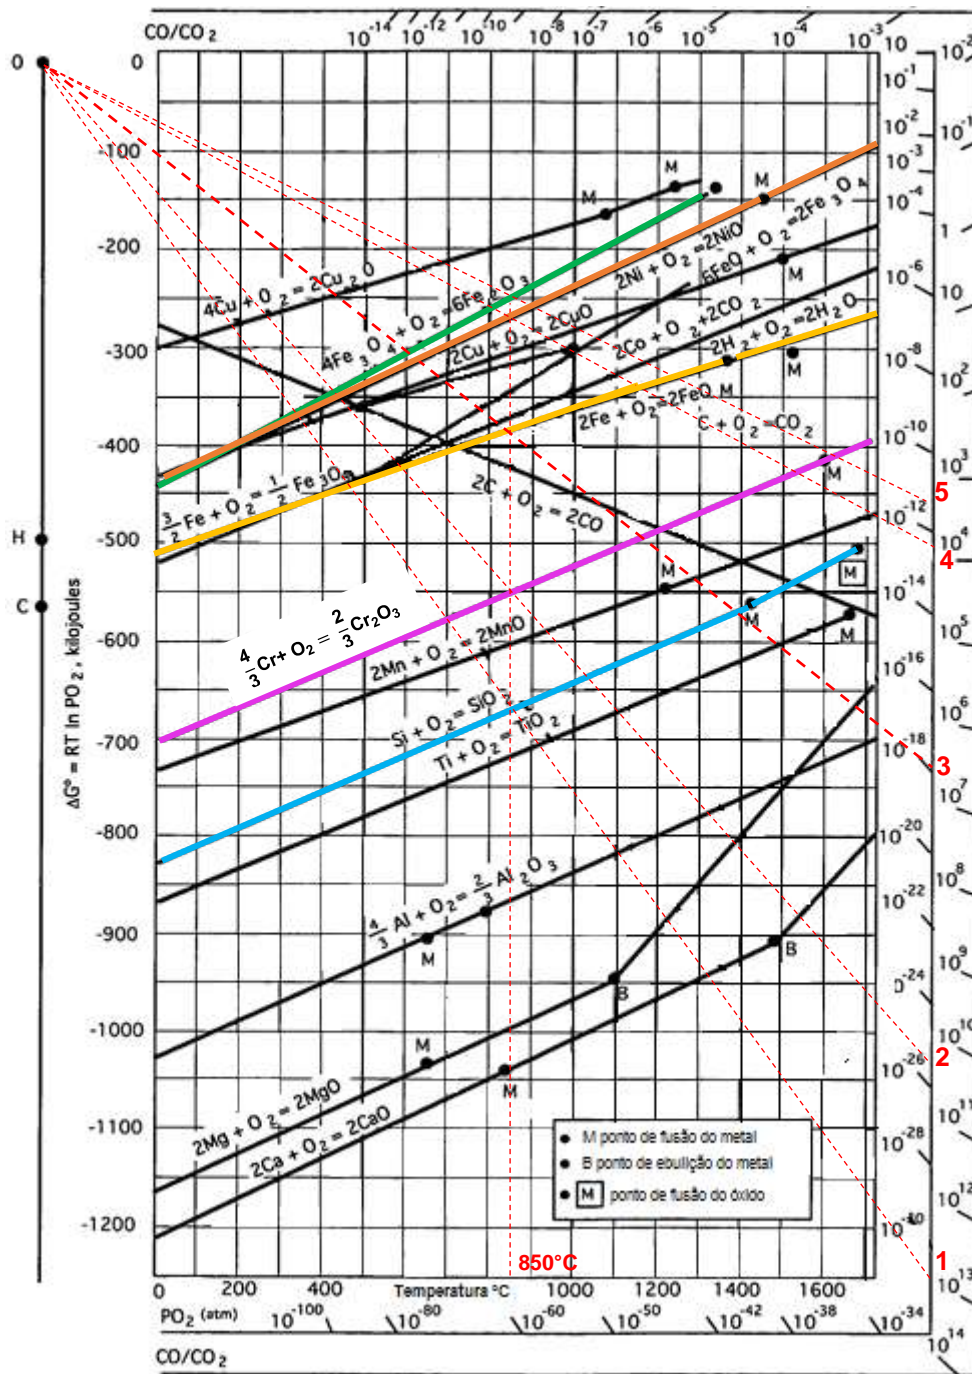
Figura 2-23 - Diagrama de Ellingham para diferentes óxidos. As retas coloridas tem como função destacar as reações recorrentes ao presente trabalho. Para verificar a P_{O_2} de equilíbrio, determina-se a temperatura de interesse e o ponto onde a linha de oxidação de interesse cruza com a temperatura. Assim, liga-se este ponto ao ponto O no canto superior esquerdo traçando uma reta e estendendo-a até cruzar com a escala P_{O_2} , que será a pressão parcial de equilíbrio, conforme exemplificado nas retas 1, 2, 3, 4 e 5 acima referentes a temperatura de 850°C (Adaptado de [31]).

O óxido SiO_2 aparece como a camada compacta mais interna, pois o silício apresenta alta afinidade com o oxigênio, o que o torna capaz de se oxidar em baixas pressões parciais de oxigênio, conforme pode ser observado no diagrama de Ellingham, apresentado na Figura 2-23. Esta camada serve como uma barreira parcial para difusão de íons, dificultando a entrada de oxigênio para a liga [5]. Nos três tubos estudados, a camada de óxido de silício se apresentou aproximadamente contínua e muito fina, impossibilitando uma medida precisa de sua espessura. O tubo D possui a maior concentração de Si na liga, com 1,89% em peso. Enquanto o tubo C apresenta 1,60% de Si e o tubo B possui 1,34%. Apesar da diferença na composição de Si, não houve

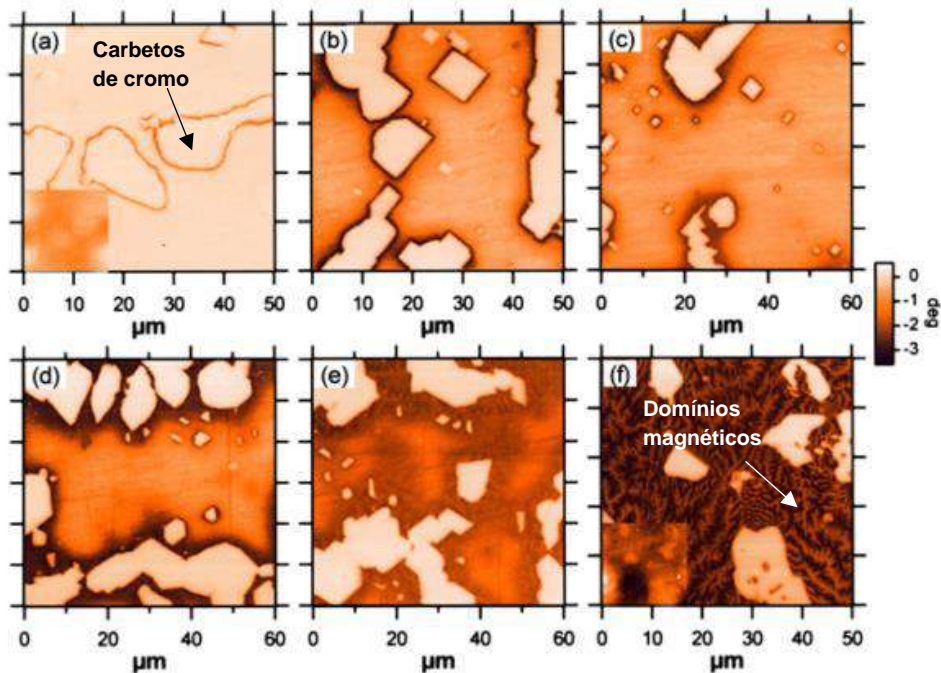
Figura 3-3 – Imagens MFM adquiridas ao longo da seção transversal de uma amostra, sendo (a) localizado na parede externa e (f) na parede interna. A escala de cores é comparativa, e quanto mais escura, mais intensa é a resposta magnética (Adaptado de [51]).

SILVA *et al.* [51] utilizaram esta técnica para correlacionar a evolução microestrutural em tubos HP retirados de fornos de pirólise que sofreram carburização na superfície interna, com seu comportamento magnético. Os autores fizeram varreduras da microestrutura próxima à superfície externa do tubo até a superfície interna. A técnica MFM permitiu observar por análise de contraste, que a matriz se torna mais ferromagnética à medida que se aproxima da superfície interna do tubo devido ao empobrecimento de cromo nessa região, e que tanto a matriz próxima à parede externa como o interior dos carbeto, apresentaram um comportamento paramagnético, conforme Figura 3-3(a-f). Entretanto, os autores não mencionaram sobre a presença de uma camada transformada na subsuperfície da amostra analisada, onde conforme discutido no tópico 2.4, também apresenta empobrecimento de cromo, devido ao processo de oxidação, podendo chegar até em torno de 200 μm de espessura.

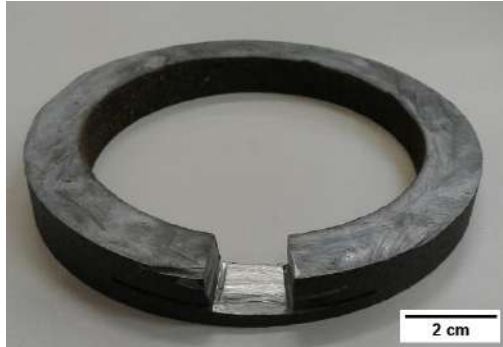
Figura 4-2 – Anel de onde serão retiradas as amostras para caracterização.

Em cada posição selecionada, foi cortado um anel com 20 mm de altura aproximadamente, de onde inicialmente foi retirada uma amostra metalográfica para caracterizar o estado de envelhecimento dos segmentos referentes aos tubos B, C e D, utilizando Microscopia Óptica (MO), Figura 4-2. Após confirmar os estados de envelhecimento II, IV e V para cada tubo, foram extraídas dos anéis, amostras adjacentes para caracterização da camada de óxido para as análises no MEV, DRX, MFM e SMV. As posições nas quais os anéis foram retirados, para após dar origem às amostras analisadas, se encontram na Tabela 4-3.

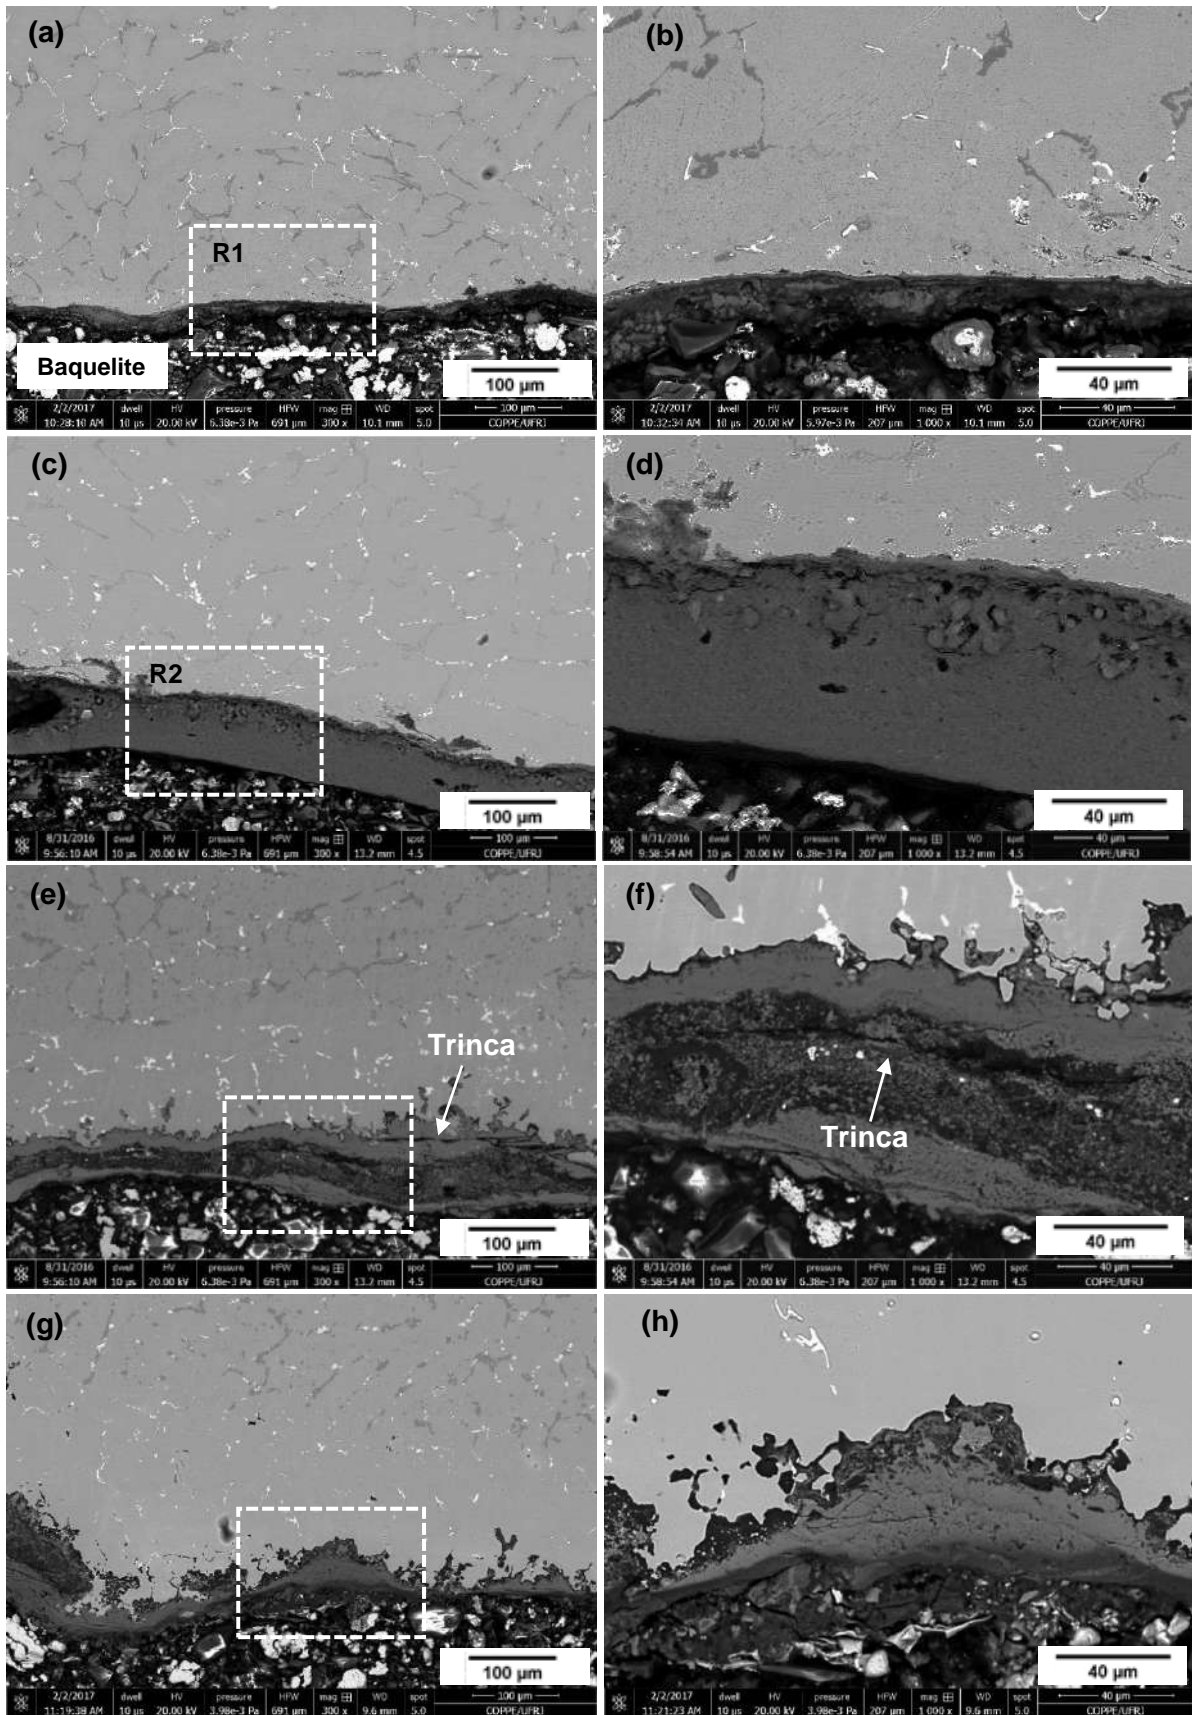
Figura 5-8 – Imagens MEV no modo de elétrons retroespalhados da superfície externa do tubo B em diferentes cotas. (a) e (b) representam a região R1 da amostra B2V em diferentes aumentos. (c) e (d) representam a região R2 da amostra B2V em diferentes aumentos. (e) e (f) superfície externa da amostra B4V em diferentes aumentos. (g) e (h) superfície externa da amostra B5V em diferentes aumentos

A Figura 5-8 apresenta a superfície externa das amostras B2V (a-d), B4V (e-f) e B5V (g-h) obtidas por MEV no modo de elétrons retroespalhados. As amostras B2V e B4V estavam localizadas na região da coluna que ficou em contato com a chama, enquanto que a amostra B5V se localizava pouco abaixo da mesma, conforme apresentado no esquema da Figura 5-2. Observa-se uma variação da morfologia da camada de óxido a medida que o envelhecimento evolui do estado II para o V. A microestrutura subsuperficial apresentou uma zona empobrecida de carbetos nas amostras B4V e B5V, na qual será tratada no presente trabalho por camada transformada. Verifica-se que a mesma cresce consideravelmente do estado de envelhecimento IV para o V.

A superfície externa da amostra B2V não se apresentava bem preservada e, na varredura de seu perímetro, podia-se encontrar áreas como visto na Figura 5-8(a-b), identificada como R1, com a camada de óxido muito fina, com cerca de 12 μ m de espessura. As condições em que a camada de óxido se encontrava impediram uma medida confiável de sua espessura. Em outras regiões podia-se encontrar uma camada de óxido com cerca de 80 μ m de espessura, Figura 5-8(c-d), identificada por R2, que como será visto a seguir, se trata da camada de óxido de Ti oriunda do processo de fabricação. Na amostra B2V não foi observado a presença de camada transformada.
