Telha de Concreto: Adição de fibra derivada de bagaço de cana-de-açúcar

UNESC – Universidade do Extremo Sul Catarinense

Concrete Tile: Addition of fiber derived from sugarcane bagasse

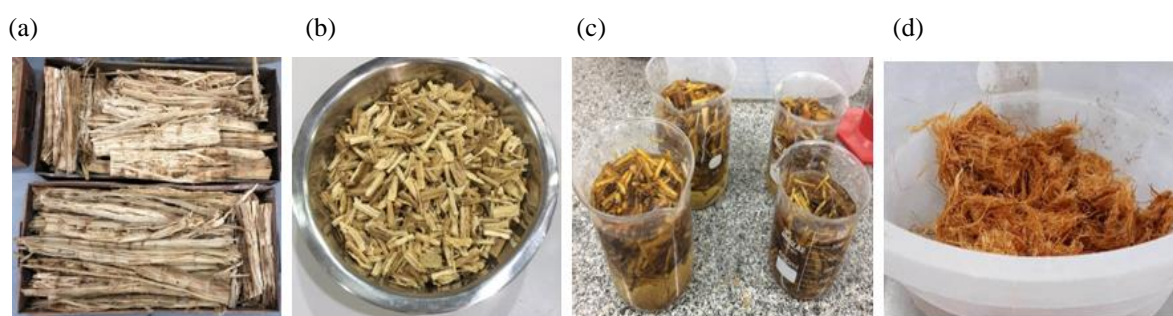
Figura 3. Processos para obtenção da fibra: (a) bagaço seco, (b) bagaço cortado, (c) bagaço antes da inserção em ácido, (d) e fibras vegetais após secas em estufa.

Depois de concluído este processo, as fibras obtidas foram lavadas com água em abundância e colocadas imersas em água à temperatura ambiente por 24 horas, e, por fim, mantidas em estufa por 48 horas a 30°C. A Figura 3 ilustra os processos realizados para obtenção das fibras.

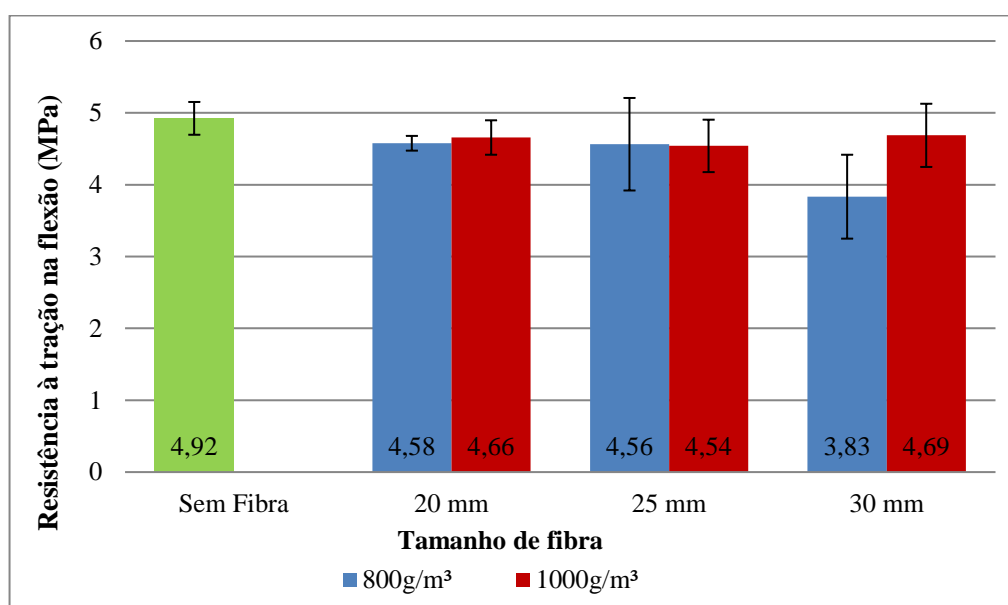
Figura 9. Resultados da resistência à tração na flexão.

Os dados obtidos no ensaio de tração na flexão são demonstrados no gráfico de barras da Figura 9.

A partir da realização da ANOVA, pode-se concluir que não há diferença significativa entre as amostras, seja relacionando os percentuais de adição, quanto para o comprimento das fibras. No entanto, percebe-se pelo gráfico, uma redução da média de resistência de tração na flexão nos corpos de prova com adição de fibras em relação ao corpo de prova sem adição, conforme Carvalho et al (2016) este resultado pode estar associado a maior absorção de água e problemas na compactação da massa durante a confecção dos elementos.

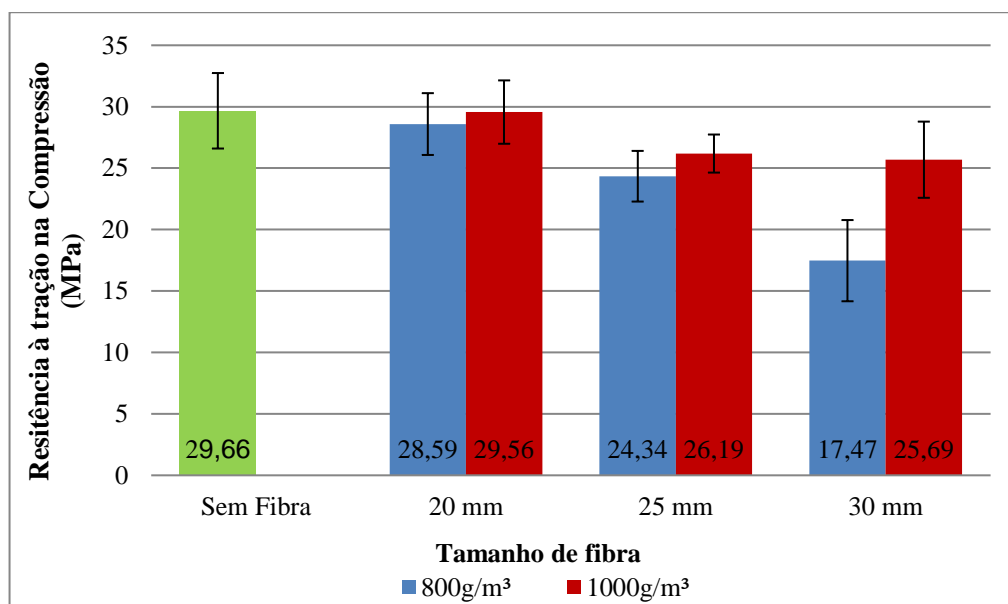
Figura 10. Resultados da resistência à tração na compressão.

Ainda em relação aos corpos de prova, após o ensaio tração na flexão foi realizado o ensaio de resistência à compressão, os resultados podem ser observados no gráfico da Figura 10.

Em relação aos comprimentos de fibra e os percentuais de adição, conclui-se através da ANOVA que existe diferença significativa entre as médias, o que indica que as duas variáveis influenciam diretamente no resultado do ensaio. Ainda de acordo com análise estatística, pode-se concluir que em relação à média encontrada para os corpos de prova sem adição de fibras, as duas adições com tamanho de 20 mm não possuem diferença desta, já as adições com outros tamanhos de fibra, possuem diferença significativa da média das amostras sem adição de fibra.

Tal diferença pode ser explicada pela dificuldade de compactação da massa. A redução de resistência à compressão acompanhou o comprimento das fibras, comparando com os resultados obtidos de Borges (2017) e Silva (2009), a redução observada nesta pesquisa se assemelha com os resultados encontrados por estes dois autores. A dificuldade encontrada na moldagem, compactação e as características físicas da própria fibra são alguns dos fatores que podem ter auxiliado na redução de resistência à compressão (BORGES, 2017).

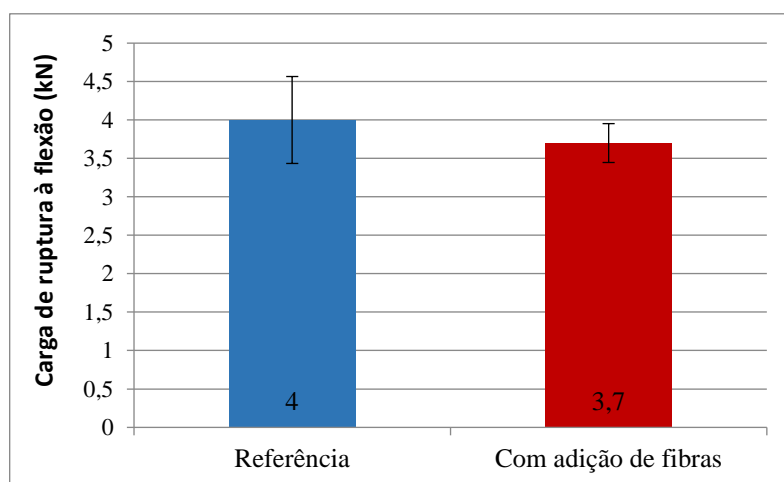
Figura 12. Resultados da carga de ruptura à flexão.

E os resultados das médias e dos desvios padrão de cada amostra para a carga de ruptura à flexão podem ser observados na Figura 12.

A partir dos valores encontrados verificou-se que em ambas as telhas superaram o valor mínimo exigido pela NBR 13858-2: 2009 para carga de ruptura à flexão de 2400 N. Porém nota-se no gráfico da Figura 12, que a média encontrada nas telhas com fibra é inferior à média do traço de referência mesmo estatisticamente serem consideradas iguais. A redução da carga de ruptura seguiu a tendência observada nos corpos de prova e se assemelha a pesquisa de Savastano (2000) que utilizou diferentes fibras vegetais em telhas de concreto.
