# **Soluções de reforço utilizadas na reparação/reabilitação da construção tradicional açoriana**

Dissertação para obtenção do Grau de Mestre em

Engenharia de Civil (Estruturas)

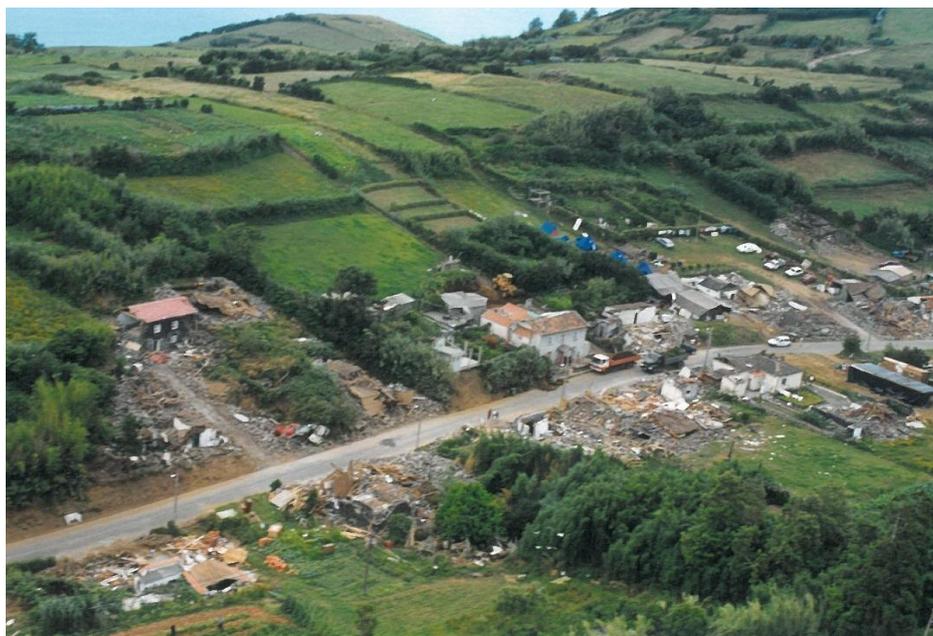
Figura 1.1 - Freguesia dos Espalhafatos, ilha do Faial, após o sismo de 1998.

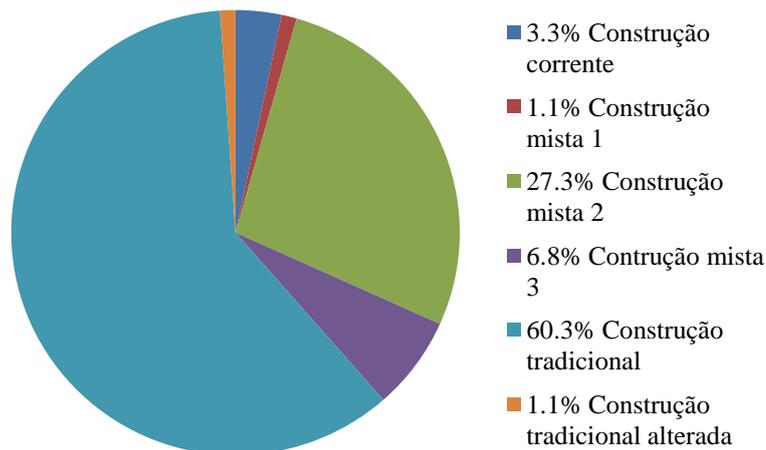
Figura 2.8 – Percentagem de tipos de construção no Faial e Pico [25].

Na Figura 2.8 apresenta-se o resultado da consulta da base de dados relativa aos autos de vistoria e levantamentos arquitetónicos realizada às construções existentes após o sismo de 1998 [25].

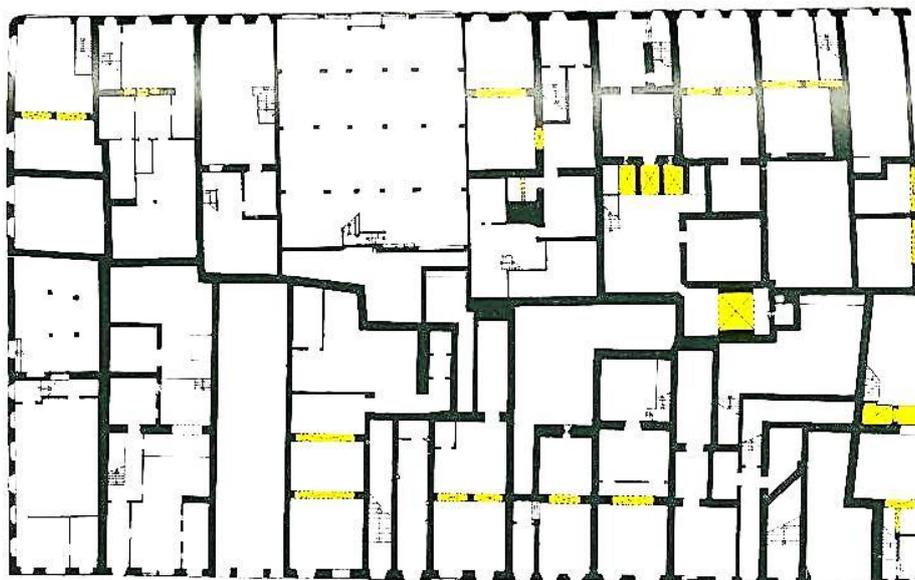
Figura 2.9 – Irregularidade de planta de edifícios em quarteirão de malha retangular na cidade de Angra do Heroísmo [24].

Em zonas urbanas a irregularidade também prevalece, mas deve-se à forma irregular dos lotes. A assimetria em planta constitui, portanto, uma característica comum nas construções tradicionais de zonas rurais e urbanas. Na Figura 2.9 apresenta-se a planta de um quarteirão aparentemente regular, mas cujos edifícios apresentam plantas irregulares devido à forma dos lotes.

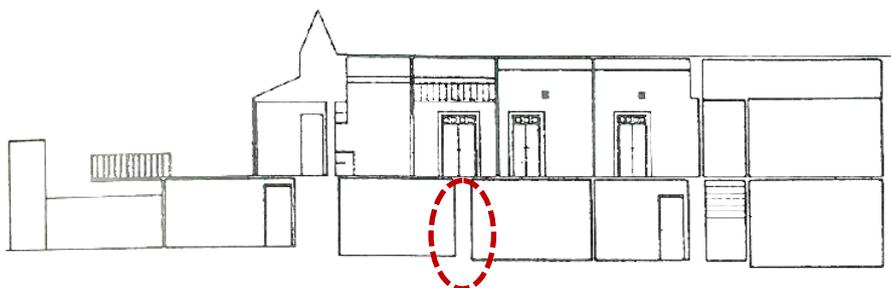
Figura 2.10 – Fontes de irregularidades em altura. Edifício de habitação com eliminação de paredes de alvenaria em altura [24].

A análise de alguns levantamentos consultados permitiu identificar que uma percentagem significativa dos edifícios é irregular em altura, seja por motivos intrínsecos ou relacionados com a altura de edifícios adjacentes. As causas de irregularidades intrínsecas são normalmente devidas à: 1) eliminação de paredes de alvenaria resistente entre o rés-do-chão e o primeiro piso dos edifícios, Figura 2.10, e 2) à existência de outros corpos rígidos (e.g., escadas exteriores, fornos) que não possuem continuidade até ao topo do edifício.

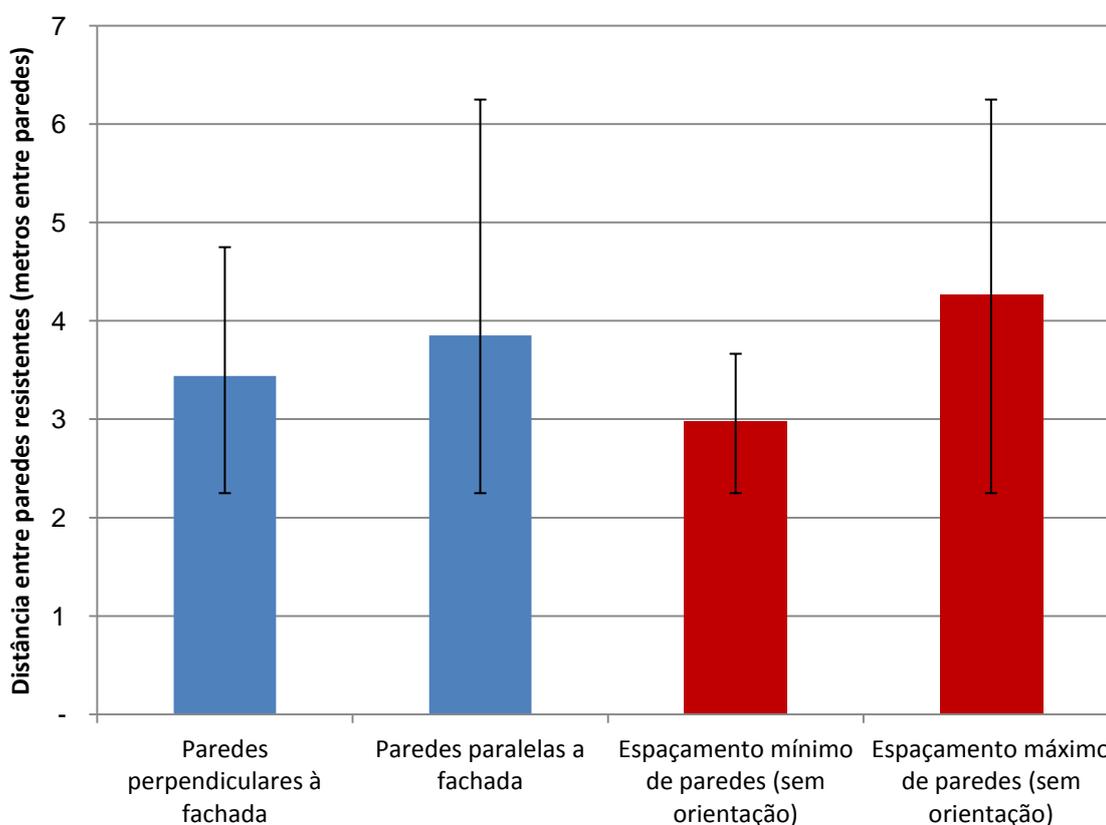
Figura 2.11 – Densidade de paredes-mestras de edifícios de alvenaria de pedra: a) com consideração da sua orientação (azul) e b) sem consideração da sua orientação (vermelho).

Na Figura 2.11 apresenta-se os valores médios e de percentil 90% para o mínimo e máximo espaçamento de paredes-mestras de uma amostra de edifícios que foi analisada. O espaçamento das paredes foi analisado quer em função da orientação das paredes (perpendiculares ou

paralelas à fachada) quer em termos de espaçamento mínimo e máximo sem consideração da orientação. Verificou-se que as paredes resistentes perpendiculares à fachada parecem ser tendencialmente menos espaçadas que as paralelas à fachada, o que pressupõe uma maior reserva de resistência para as ações sísmicas com direção perpendicular à fachada do que para as ações sísmicas com direção paralela a elas, enquadrando-se no comportamento de quarteirão.

Uma das observações mais interessantes corresponde à variação do espaçamento mínimo entre paredes, que apresenta um valor médio e uma variação inferior aos valores do espaçamento de paredes perpendiculares e paralelas à fachada. Esta situação deve-se provavelmente à preocupação em limitar o comprimento do vão dos pavimentos.

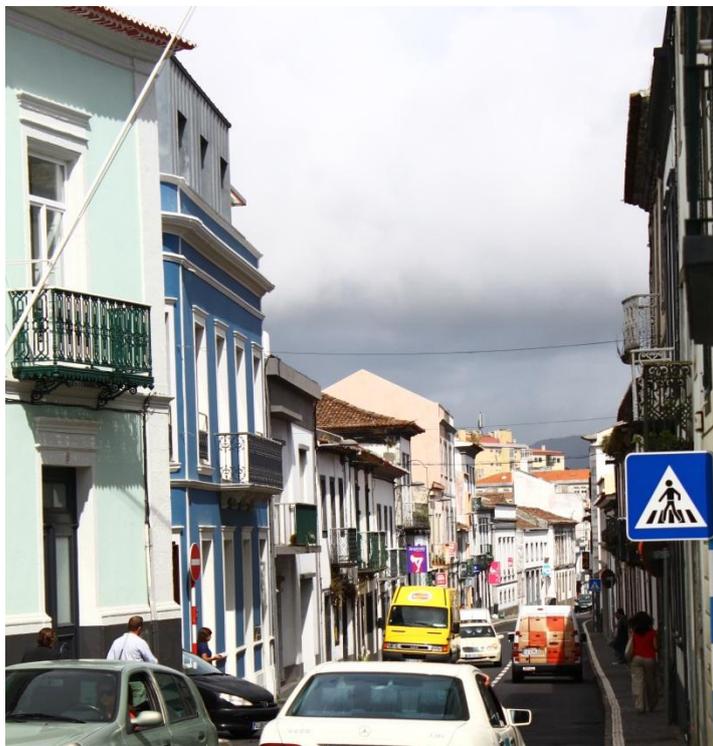
Figura 2.12– Edifícios de alvenaria inseridos em quarteirão.

Estruturalmente, o comportamento de dois edifícios semelhantes é completamente diferente se um estiver isolado e o outro geminado. “Um quarteirão de casas geminadas funciona como um favo de muitos septos, oco no seu interior” [24]. As discontinuidades de elementos resistentes em planta e em altura entre edifícios geminados contribuem, a par das próprias características do edifício, para o aparecimento de modos de rotura que não existiriam para um edifício isolado,

Figura 2.12. Um caso extremo corresponde a edifícios em gaveto que recebem, em função da direção fundamental da ação sísmica, a vibração transmitida a todos os edifícios do quarteirão.

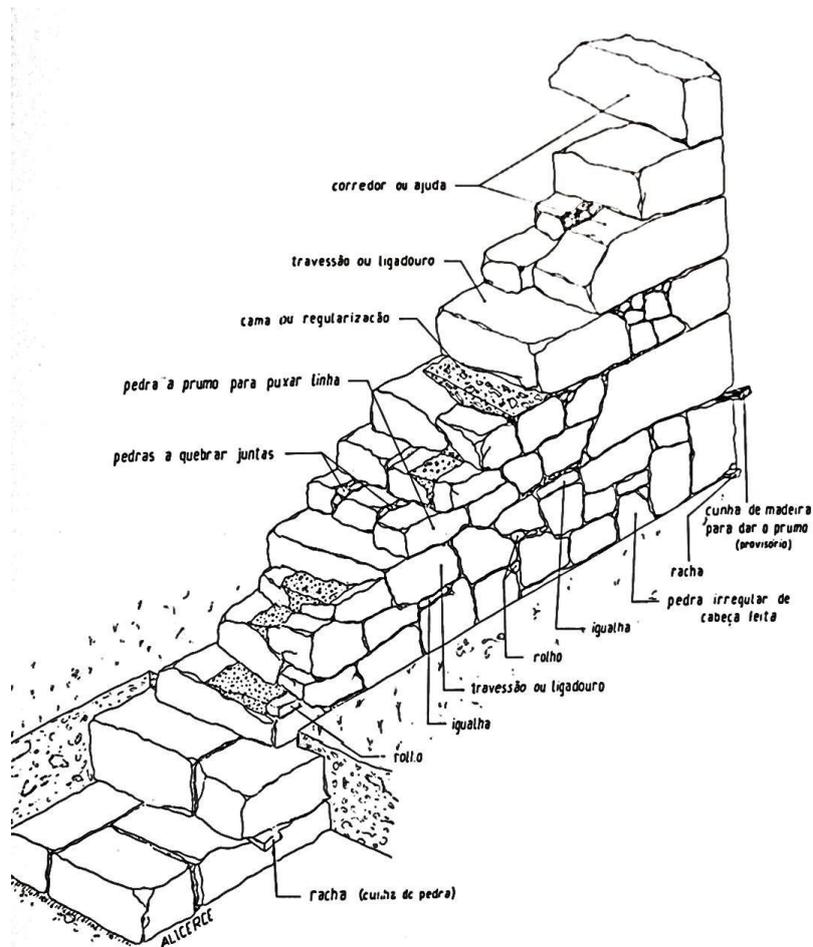
Figura 2.14 - Perspectiva esquemática de parede de alvenaria de dois panos com pedra escolhida [24].

- c) Alvenarias de duas folhas: realizadas com duas paredes de revestimento exterior e o espaço entre elas preenchido com material de pior qualidade (pedra miúda, “barro” e cal, solo e outros materiais). Estas paredes são executadas com pedras escolhidas, de comprimento ligeiramente superior a meia espessura da parede, colocadas de forma imbricada e a ligação das duas folhas é feita com “travessões” ou “ligadouros”, colocados na direção perpendicular e alternando em camadas sucessivas, Figura 2.14;

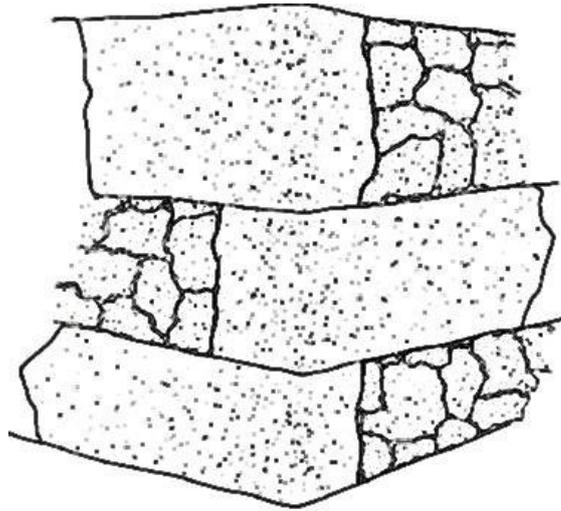
Figura 2.15 – Representação esquemática de um cunhal com travamento rudimentar [24].

Os cunhais são elementos que estabelecem a ligação entre paredes ortogonais e a sua colocação é muito cuidada, de modo a conferir boas características de resistência, as quais contribuem significativamente para um melhor comportamento tanto para as cargas verticais como para as ações sísmicas nas duas direções horizontais. A ligação entre duas paredes ortogonais no canto da construção (cunhal) é realizada recorrendo a uma densidade superior de pedra aparelhada com forma paralelepípedica. Os cunhais mais simples são constituídos por cantarias dispostas alternadamente nas duas direções ortogonais e devidamente aprumadas, Figura 2.15. É também comum a utilização de “travessões” e, no caso de edifícios contíguos, as ligações entre as duas paredes de fachada e a parede meeira são executadas com travamento nas duas direções e segundo os três sentidos. Nas construções mais rudimentares são também utilizados os travamentos nos cunhais nem que seja em metade da espessura da parede [24].

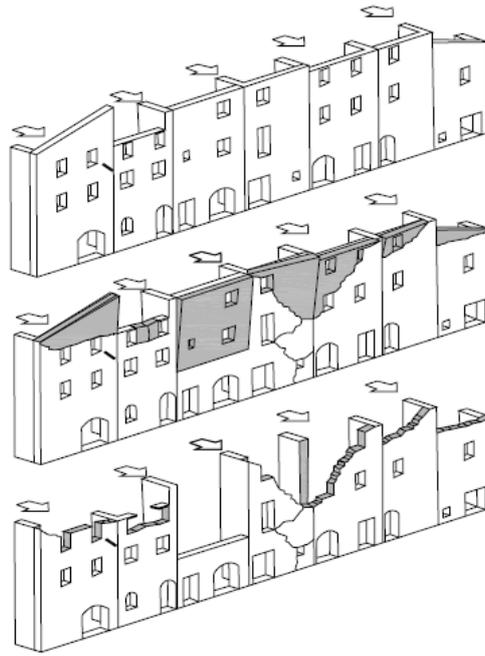
Figura 2.16 - Colapso para fora do plano devido a ligações deficientes entre paredes ortogonais [29].

- a) Qualidade, constituição e morfologia das alvenarias (e.g., homogeneidade, forma, dimensão e natureza dos materiais); configuração do assentamento; tipo de ligação transversal entre panos da própria parede;
- b) Distribuição de paredes resistentes e grau de ligação entre paredes ortogonais, Figura 2.16 e Figura 2.17;
- c) Defeitos construtivos ou deformações excessivas (e.g., desaprumo das paredes);
- d) Problemas associados à topografia da envolvente do edifício (e.g., pendente excessiva do terreno),
- e) Tipo e consistência do terreno de fundação, funções inadequadas ou fundações adjacentes a diferentes profundidades e ainda impulsos de terras sobre as paredes.

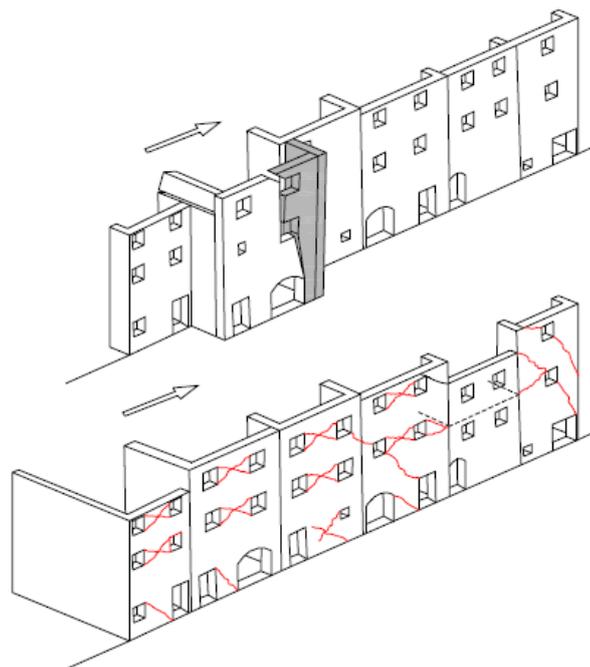
Figura 2.17 - Colapso e padrão de danos devido ao deslizamento de paredes e/ ou à posição das aberturas e pavimentos [29].

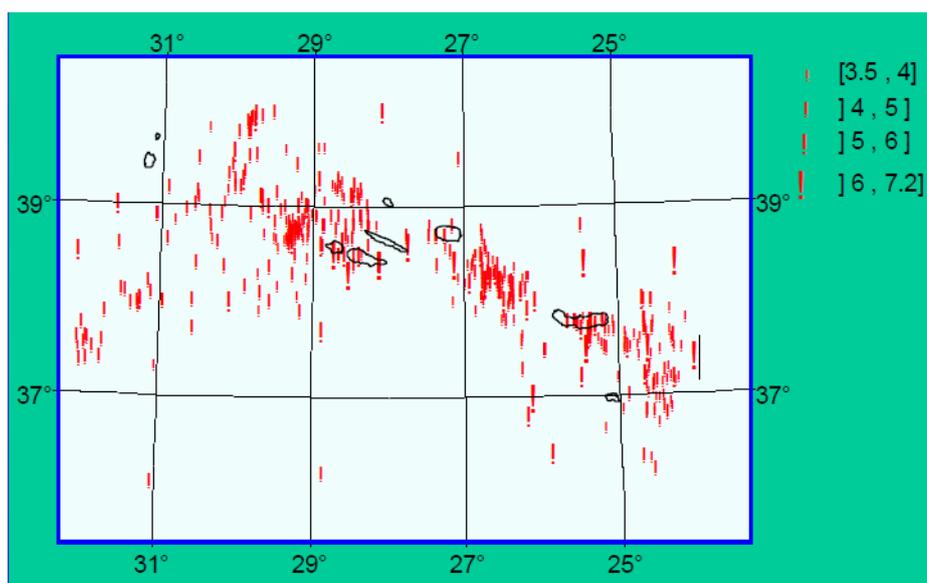
Figura 2.18 – Mapa epicentral para sismos com  $m \geq 3$  e sem réplicas [32].

Apresenta-se na Figura 2.18 o mapa epicentral com o registo dos sismos com magnitudes superiores a 3 na escala de Richter e sem réplicas e na Figura 2.19 a análise das ocorrências considerando quatro intervalos de magnitudes. Para os sismos com magnitudes superiores a 6,5 (*large events*) estima-se a sua ocorrência em intervalos de 20 anos e os de magnitudes compreendidas entre 5,5 e 6,5 (*moderate events*) em intervalos de 4 anos [32].

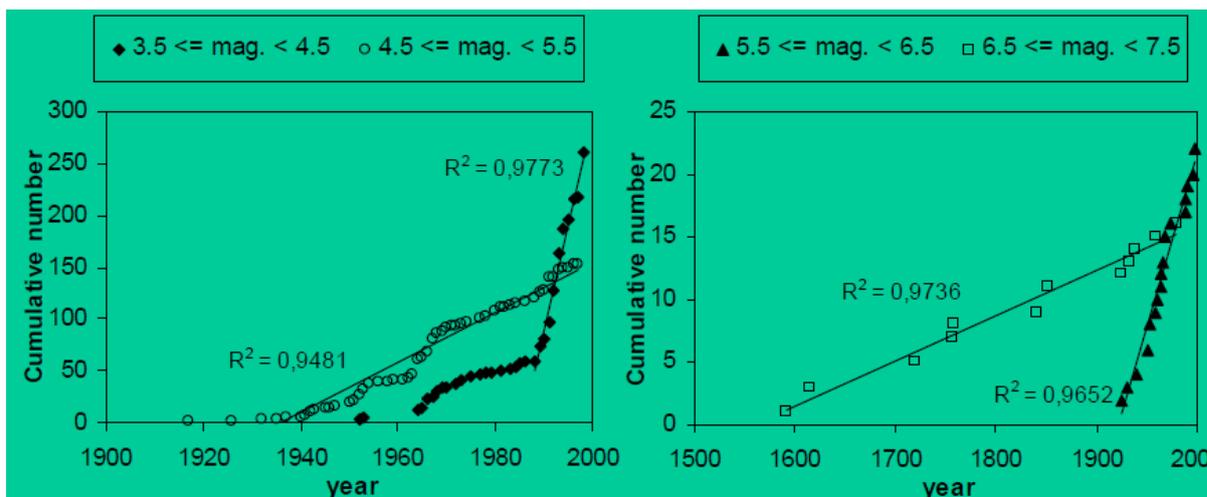
Figura 2.19 – Análise das ocorrências, com quatro intervalos de magnitudes [32].

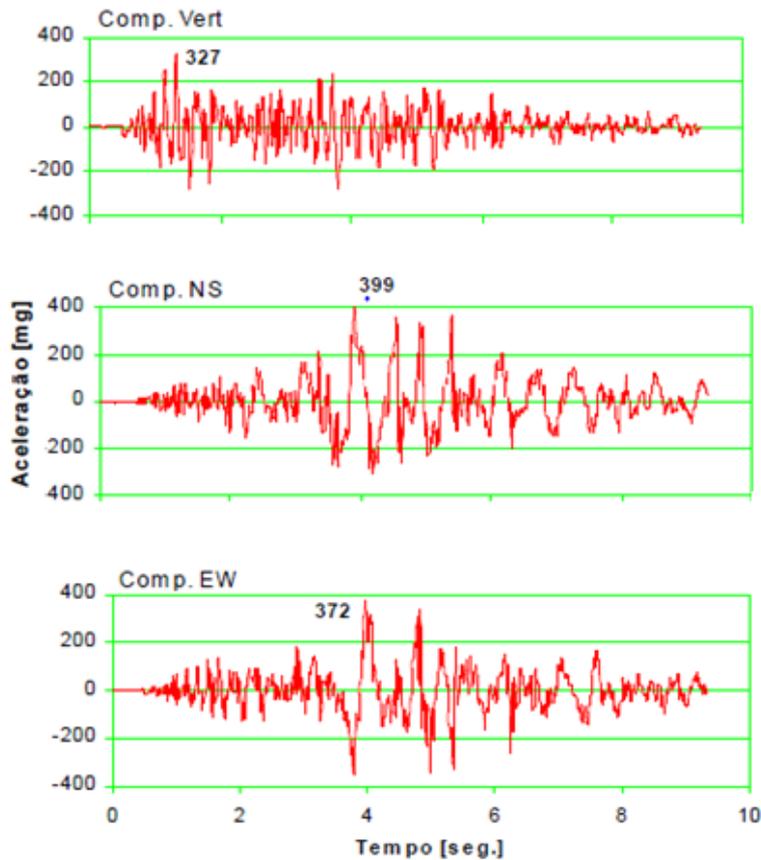
Figura 2.20 – Sismo de 1980, registado num sismógrafo do Faial [32].

Outra característica importante deste tipo de sismo é possuir uma componente vertical com valores da aceleração próximos dos valores das componentes horizontais, Figura 2.20, e uma frequência predominante elevada (entre 6 e 7 Hz), que para as construções de alvenaria é normalmente muito desfavorável [28].

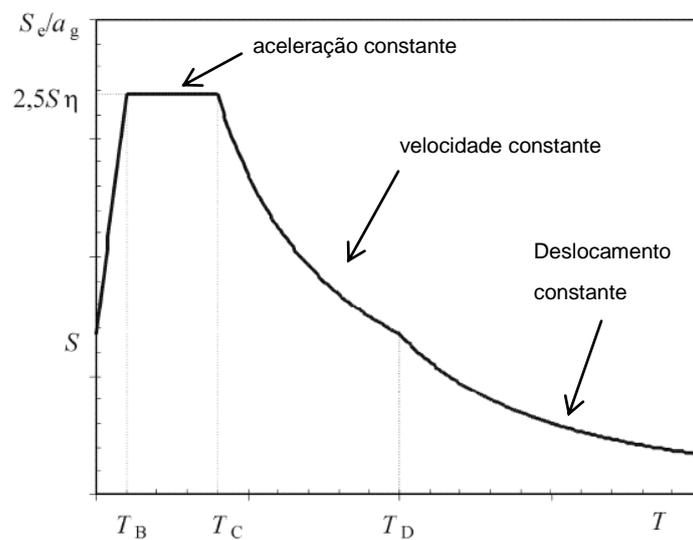
Figura 2.21 - Configuração do espectro de resposta elástico [47].

Na Figura 2.21 pode-se observar a configuração do espectro de resposta elástica.

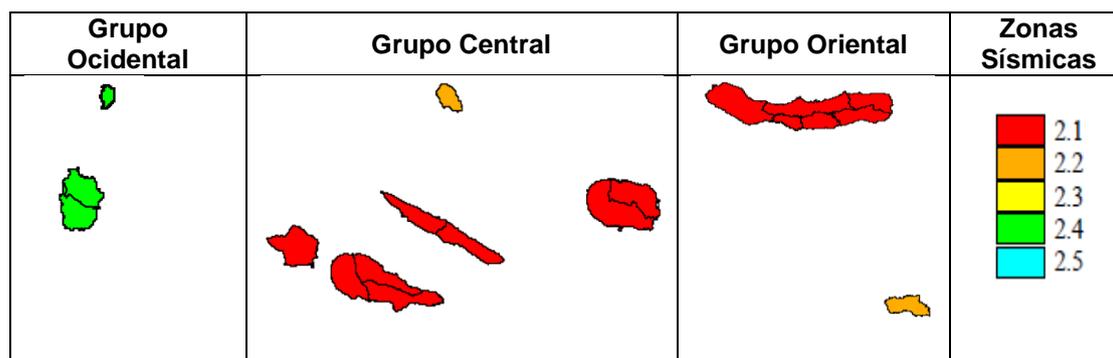
Figura 2.22 - Zonamento sísmico no Arquipélago dos Açores (Ação Sísmica Tipo 2) [47].

Com respeito ao zonamento sísmico, é apresentado um conjunto de novos mapas de sismicidade, distintos para os dois cenários considerados: ação sísmica Tipo 1 (sismo afastado/interplacas) e ação sísmica Tipo 2 (sismo próximo/intraplacas). Para a ação sísmica Tipo 1, são consideradas 6 zonas sísmicas (1.1 a 1.6), enquanto para a ação sísmica Tipo 2 são consideradas 5 zonas sísmicas (2.1 a 2.5), por ordem decrescente de sismicidade. No Arquipélago dos Açores apenas é necessário considerar a ação sísmica Tipo 2. O zonamento sísmico do Arquipélago dos Açores é apresentado na Figura 2.22.

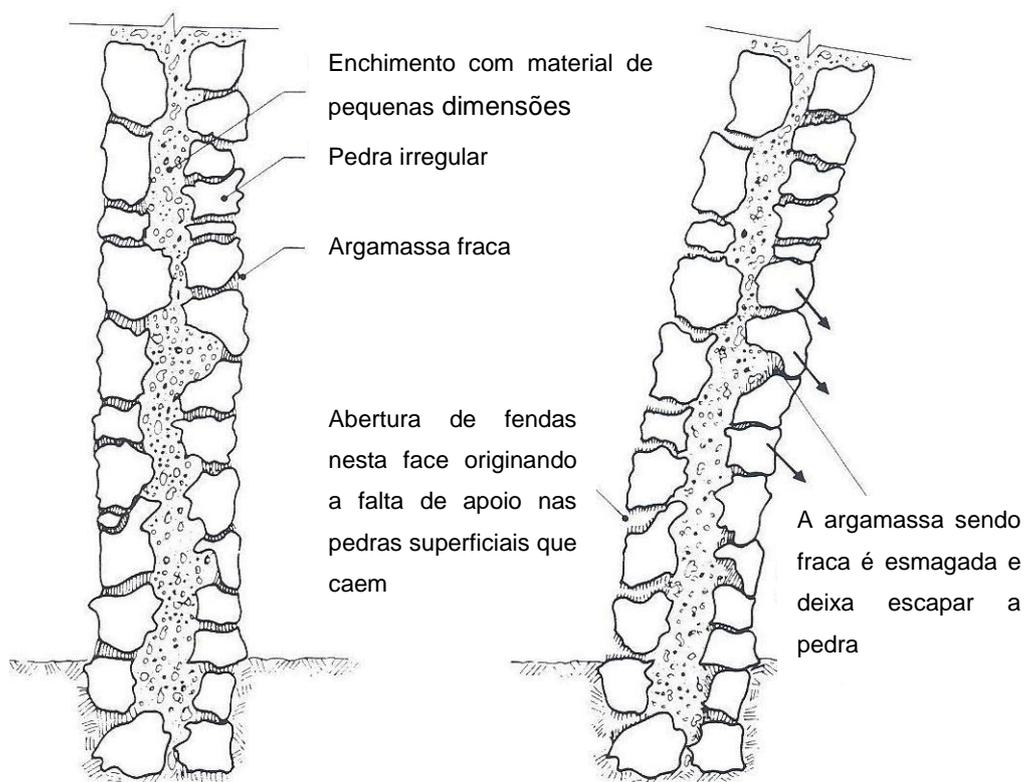
Figura 3.1 – Representação esquemática de parede de alvenaria seca ou de ligante fraco com pedra irregular [12].

Os diversos tipos de alvenarias possuem, geralmente, um bom comportamento aos esforços de compressão para as cargas verticais devidas ao peso próprio ou ao apoio de pavimentos e coberturas. Ao invés, o seu comportamento é muito variável perante outro tipo de esforços (*e.g.*, ação sísmica), podendo ir desde a resistência satisfatória até ao colapso. As alvenarias com junta seca ou com ligante fraco e pedra irregular, com uma ou duas folhas, são as que apresentam pior comportamento face à ação sísmica e acabam normalmente por desagregar-se, Figura 3.1. Os aspetos mais relevantes deste mecanismo de desagregação são os seguintes [12].:

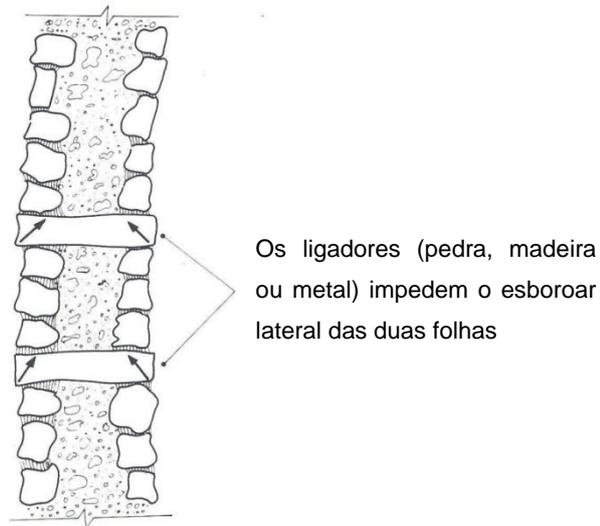
Figura 3.2 – Representação esquemática do efeito dos ligadores na estabilização das alvenarias [12].

A introdução de alguns pormenores construtivos nas paredes de alvenaria de pedra seca pode também contribuir para melhorar o seu comportamento, especialmente através da colocação de elementos de ligação transversais aos panos (ligadores), que podem ser de pedra, madeira ou metal, atravessam toda a espessura das paredes e são dispostos com um espaçamento regular tanto em comprimento como em altura. Como ligam as duas faces da parede, aumentam a solidarização da alvenaria e conseqüentemente a resistência à desagregação. Estes elementos quando colocados em paredes de alvenaria com argamassa de melhor qualidade contribuem também para melhorar o seu comportamento durante a ocorrência de sismos, pelo que é uma das medidas de reforço normalmente recomendadas para o reforço ou reparação de paredes de alvenaria de pedra solta, Figura 3.2 [12].

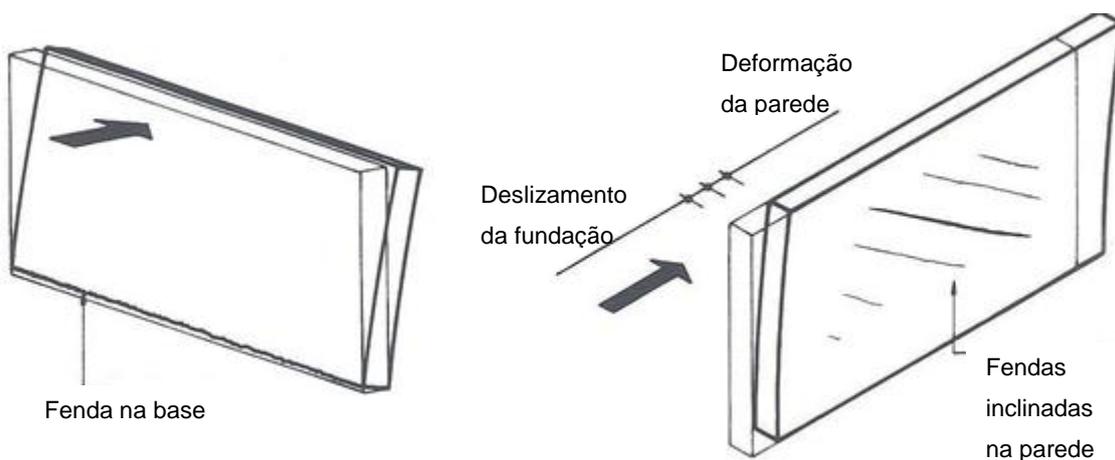
Figura 3.3 – Representação esquemática de parede isolada de boa alvenaria atuada por forças laterais [12].

As paredes de alvenaria muito compridas e sem travamento quando solicitadas por um sismo nas várias direções ficam sujeitas a forças transversais e longitudinais relativamente ao seu plano, forças essas que provocam efeitos diferentes nas paredes. As forças transversais (para fora do plano) são muito mais desfavoráveis que as forças longitudinais (no plano), uma vez que as paredes de alvenaria têm resistência reduzida e são facilmente derrubadas mesmo por pequenas forças, Figura 3.3. Neste caso ocorre o efeito de arco, dando origem a que as paredes se comportem, por vezes, como uma escora transversal.

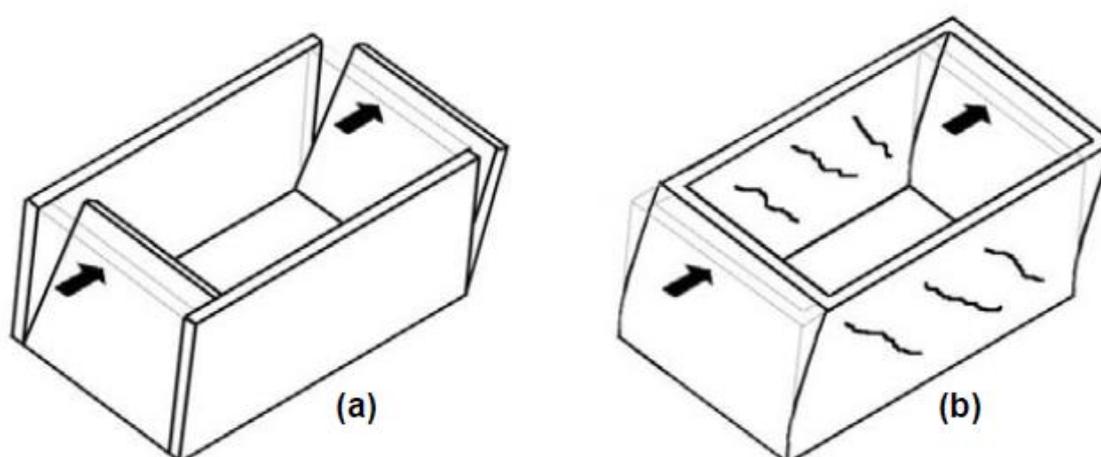
Figura 3.4 – Representação esquemática de danos: (a) para fora do plano da parede devidos a ação horizontal; (b) no plano da parede devido a ação horizontal [12].

Como a ação sísmica ocorre nas várias direções, os elementos resistentes devem ser dispostos em mais de uma direção para se obter um bom comportamento da construção e, além disso, deve assegurar-se ainda a existência de ligações entre essas paredes de modo a que funcionem em conjunto. A disposição das paredes de boa qualidade em duas direções ortogonais e devidamente interligadas é normalmente considerada uma condição suficiente para assegurar o bom comportamento sísmico de uma construção, Figura 3.4 [12].

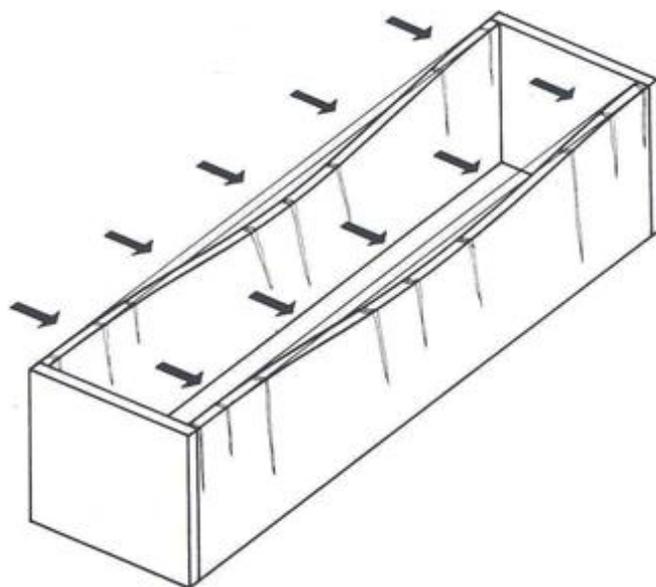
Figura 3.5 – Representação esquemática de duas paredes compridas travadas nos cunhais [12].

Contudo, este bom funcionamento pode não ser suficiente quando existam paredes de alvenaria de comprimento apreciável, mesmo com os cunhais devidamente interligados, mas sem paredes transversais intermédias. Os cantos dos edifícios são elementos extremamente importantes para o comportamento global e manifestam-se particularmente sensíveis à ação do sismo nas duas direções. Quando o sismo atua na direção perpendicular a paredes de grande comprimento a sua zona central funcionará isoladamente e será derrubada para fora do plano, Figura 3.5.

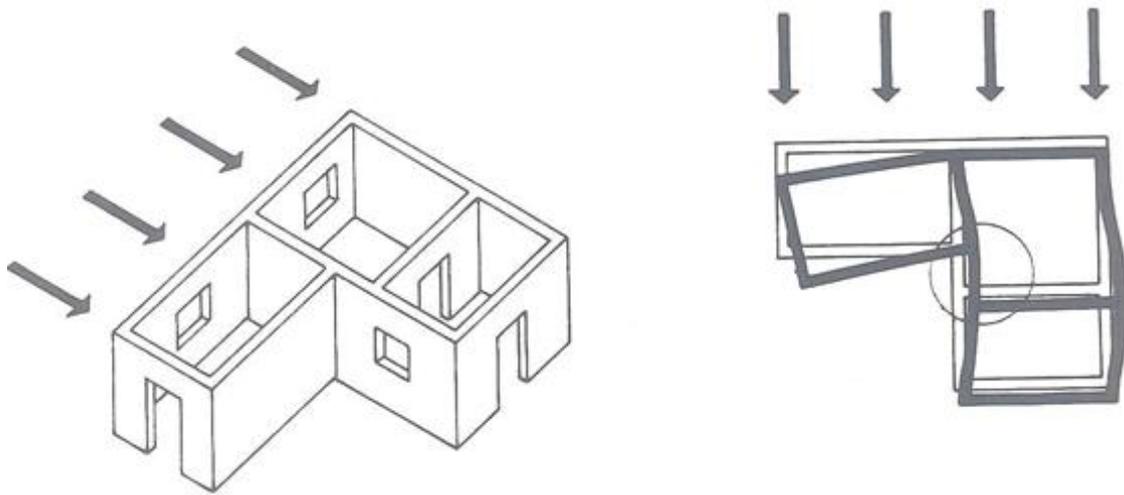
Figura 3.6 - Representação esquemática do efeito de irregularidade em planta no comportamento sísmico de construções [12].

As construções apresentam geralmente irregularidades e assimetrias, quer em planta quer em altura, com implicações no seu comportamento sísmico. Uma distribuição diferenciada de aberturas (portas e janelas) nas paredes diminui a rigidez das mesmas no seu plano, situação que implicará o aparecimento de efeitos de torção e conseqüentemente maiores danos nessas paredes. A distribuição diferenciada de paredes em planta implicará também danos importantes nos cunhais de ligação entre os diversos corpos das construções devido à diferença de rigidez e pode provocar deslocamentos diferenciais com a conseqüente concentração de esforços, Figura 3.6. A distribuição assimétrica dos pesos das construções também pode prejudicar o comportamento das construções, já que os elementos com maior peso terão tendência a suportar uma maior percentagem das forças sísmicas. Quando numa construção existem corpos com diferenças significativas de altura, Figura 3.7, ou entre construções contíguas, os corpos ou edifícios mais altos acumulam maiores danos sísmicos, caso não tenham sido reforçados para esse efeito. Portanto, deve-se ter em conta alguns aspetos fundamentais para se obter um bom comportamento das construções:

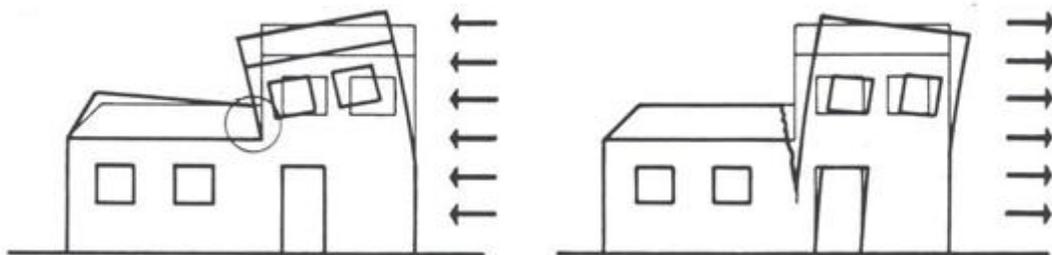
Figura 3.7 - Representação esquemática do efeito de irregularidade em altura no comportamento sísmico de construções [12].

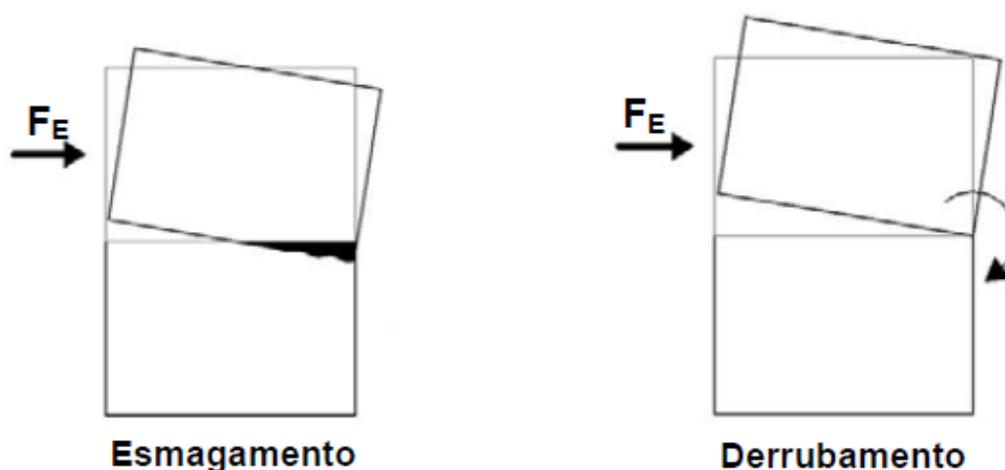
Figura 3.8 – Representação esquemática de mecanismo de rotura para fora do plano da parede [56].

No caso de deformações para fora do plano da parede, a rotura da parede dá-se por flexão composta. A acumulação de tensões de compressão na interface entre duas paredes de pisos consecutivos pode levar ao esmagamento de material e conseqüentemente à diminuição da base de apoio da parede superior, resultando no derrubamento da parede. O processo encontra-se esquematizado na Figura 3.8.

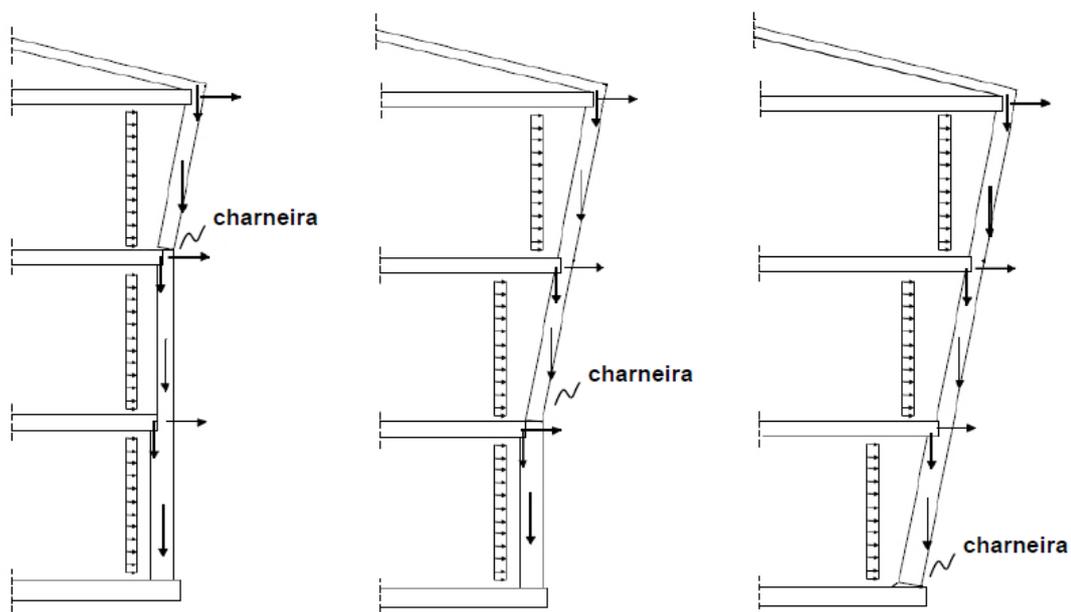
Figura 3.9 – Representação esquemática de mecanismo de derrubamento por flexão composta para fora do plano da parede [57].

O derrubamento das paredes para fora do seu plano é um mecanismo de rotura expectável nas construções de alvenaria de pedra, mas o colapso ocorre geralmente nas fachadas, permanecendo o interior intacto, situação que contribui, por vezes, para salvaguarda de vidas humanas e minorar os prejuízos económicos e materiais. Em certos casos o derrubamento das fachadas poderá ser suficiente para provocar o colapso da cobertura ou dos pisos superiores e conseqüentemente levará ao colapso total da estrutura, situação que poderá inviabilizar a recuperação das construções. Na Figura 3.9 ilustra-se o mecanismo descrito, podendo ocorrer a diferentes níveis. Note-se que quanto menos pisos existam acima da charneira de derrubamento, menor é a probabilidade de ocorrência de um colapso global. A Figura 3.9 ilustra ainda como o derrubamento da parede para fora do seu plano pode arrastar consigo os pisos acima da charneira.

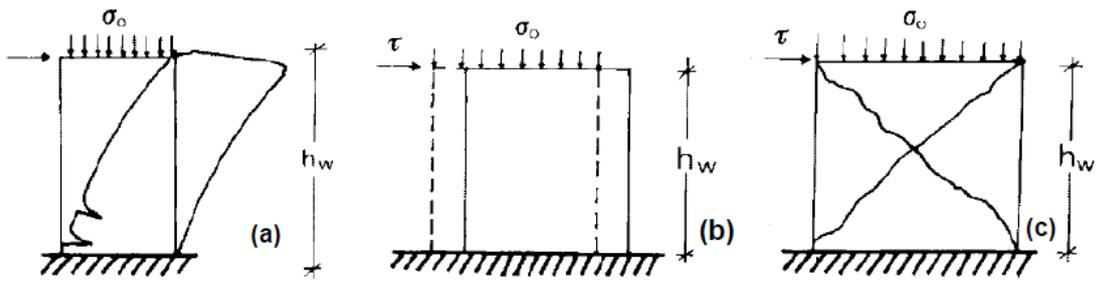
Figura 3.10 - Representação esquemática de mecanismos de colapso nos nembos, no plano da parede: (a) flexão composta; (b) deslizamento; (c) fendilhação diagonal [58].

Para as deformações no plano da parede, a rotura dá-se por corte ou derrubamento. Os mecanismos de rotura por corte são os de deslizamento, Figura 3.10(b), e o de fendilhação diagonal, Figura 3.10(c). O mecanismo de rotura por derrubamento é um mecanismo de flexão composta, Figura 3.10(a). O deslizamento pode conduzir também ao derrubamento quando o deslocamento relativo entre as duas superfícies é elevado, superior a metade da espessura da parede, Figura 3.11 [56].

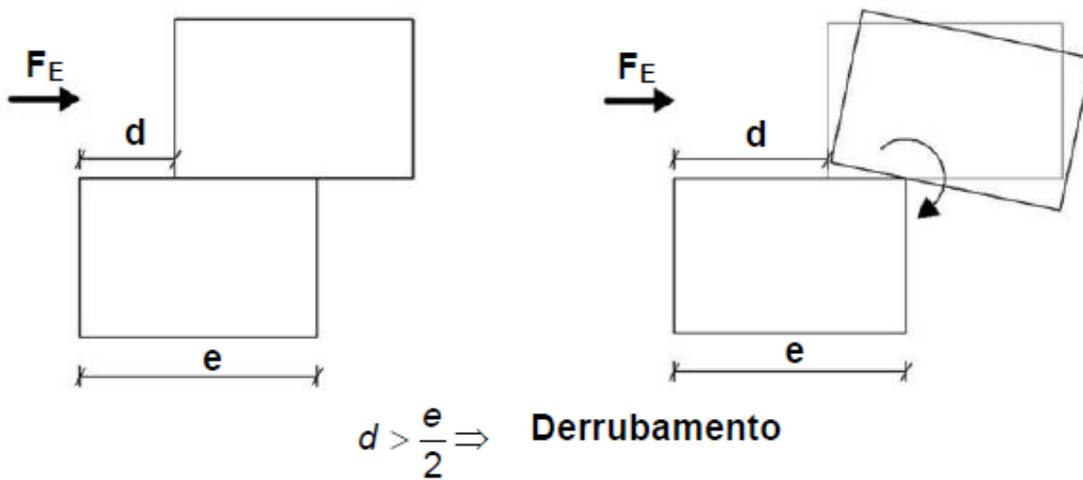
Figura 3.11 - Representação esquemática de mecanismo de deslizamento e consequente derrubamento no plano da parede [56].

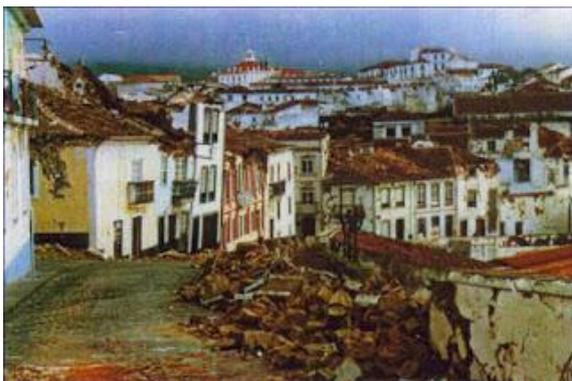
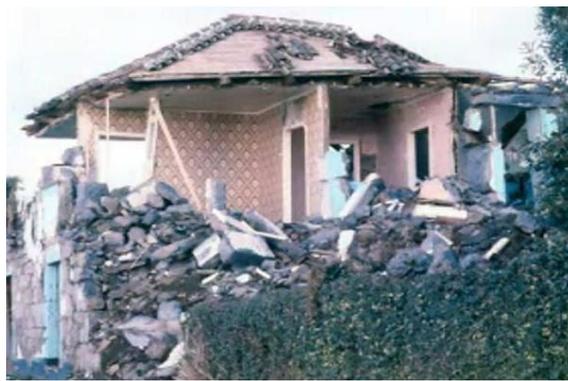
Figura 3.12 - Danos em construções tradicionais em área urbana e rural [62].

Durante o sismo de 1980 as construções tradicionais de alvenaria de pedra, quer em zona urbana quer em zona rural, não tiveram um comportamento satisfatório face à ação sísmica que atingiu o grau VIII / IX na Escala de Mercalli Modificada e a magnitude 7 na escala de Richter, Figura 3.12. Com base em medições feitas em acelerógrafos, a aceleração máxima na ilha Terceira foi estimada entre 0.1 g e 0,15 g para a componente horizontal. No parque habitacional das ilhas Terceira e São Jorge, os danos foram extremamente elevados, estimando-se que cerca de 15000 habitações, de um total de 30000, sofreram danos e 5000 ficaram destruídas [60] e [61].

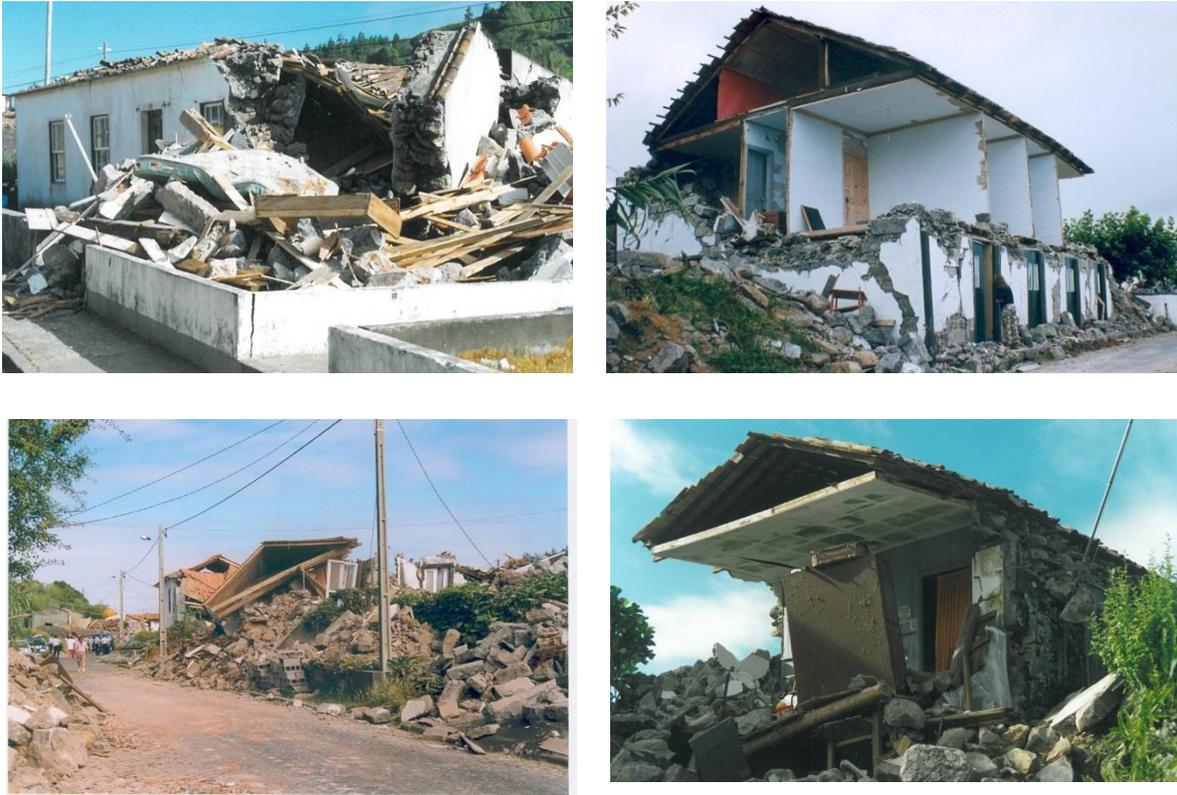
Figura 3.13 – Exemplos de danos em edifícios de construção tradicional em zona rural.

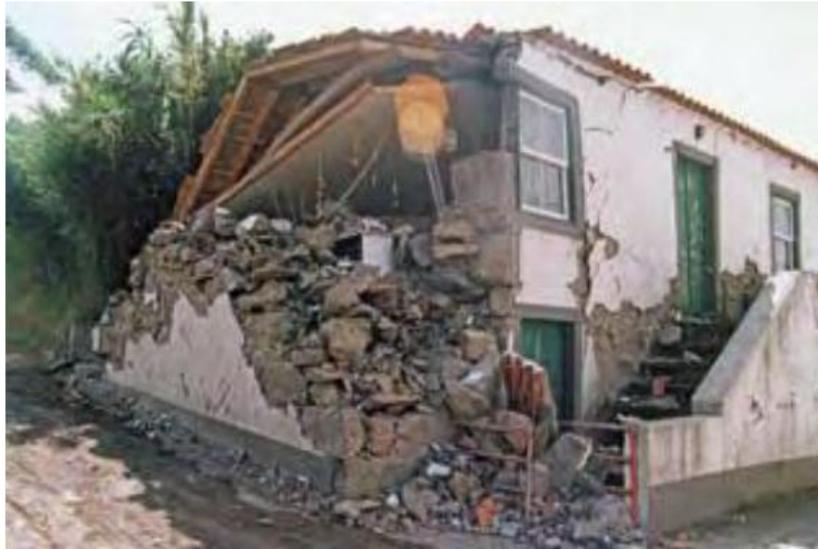
Figura 3.14 - Jardim de Infância da Escola de Salão. Colapso de paredes de alvenaria de pedra solta [66].

Os maiores danos foram observados nas estruturas de paredes de alvenaria, apresentando sinais de fendilhação extensa tanto em paredes exteriores como interiores e o comportamento piorava quando constituídas por blocos irregulares de pedra solta com pouco ligante ou de pior qualidade, Figura 3.14.

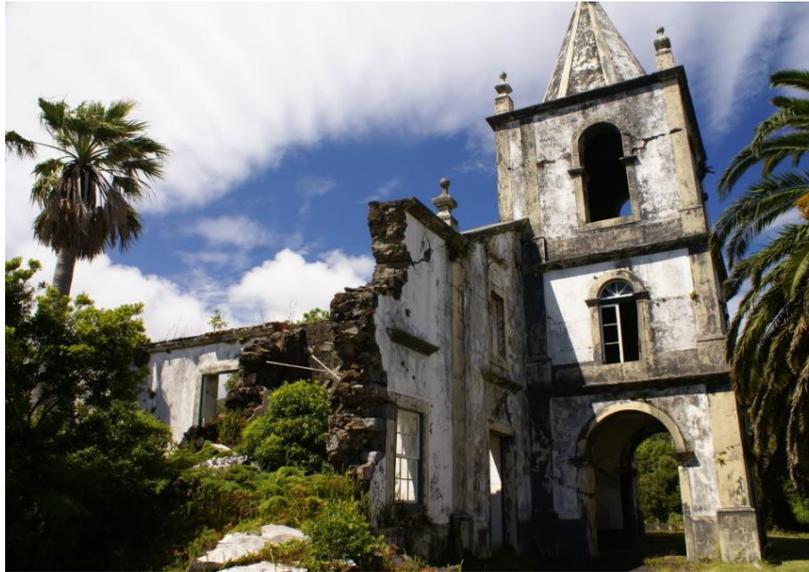
Figura 3.15 - Igreja de Nossa Senhora da Ajuda, Freguesia de Pedro Miguel.

A análise realizada teve maior enfoque nos potenciais mecanismos de colapso, tais como: movimento de paredes para fora do plano, movimento dos arcos longitudinais e transversais, rotura de colunas, abertura de fendas de grande dimensão e queda de elementos de fachada, Figura 3.15.

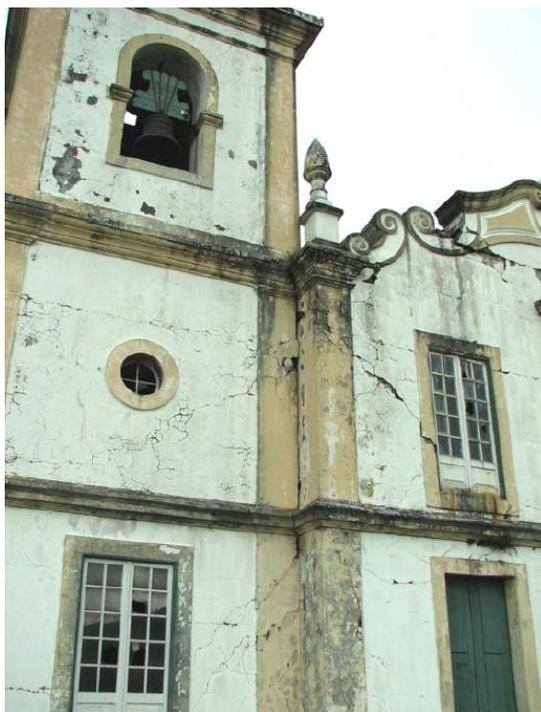
Figura 3.16 – Igreja dos Flamengos. Fenda vertical na ligação entre as paredes norte da torre e sul da nave e ainda fendilhação diversa e queda de reboco.

- a) Nas fachadas frontais das igrejas com torres foi observada maior concentração de fendas junto à união das torres com os frontispícios, Figura 3.16. Nas igrejas em salão, sem torres, as fendas encontravam-se mais dispersas;

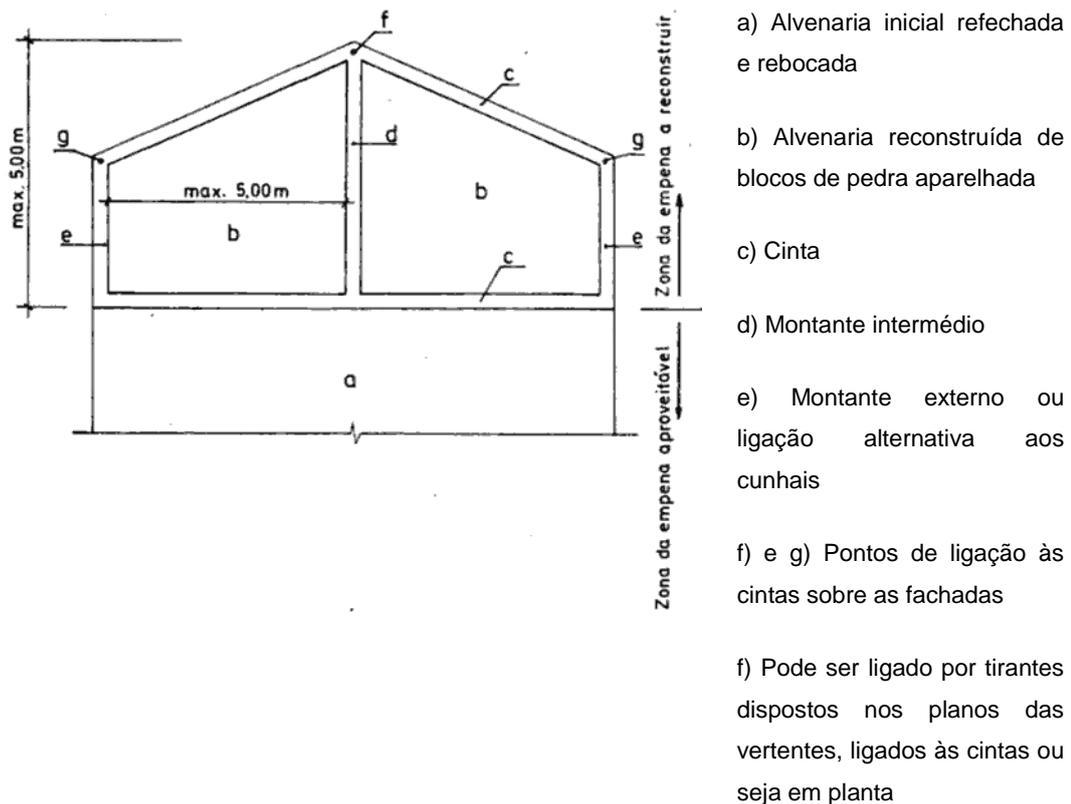
Figura 3.17 – Representação esquemática de reconstrução de paredes de empena [60].

- d) A reconstrução de paredes de empena devia ser realizada com alvenaria de blocos ou pedra aparelhada, assente com argamassa de cimento, travada por elementos de betão armado, não distantes entre si mais de 5 m, tanto para as cintas como para os montantes, Figura 3.17.

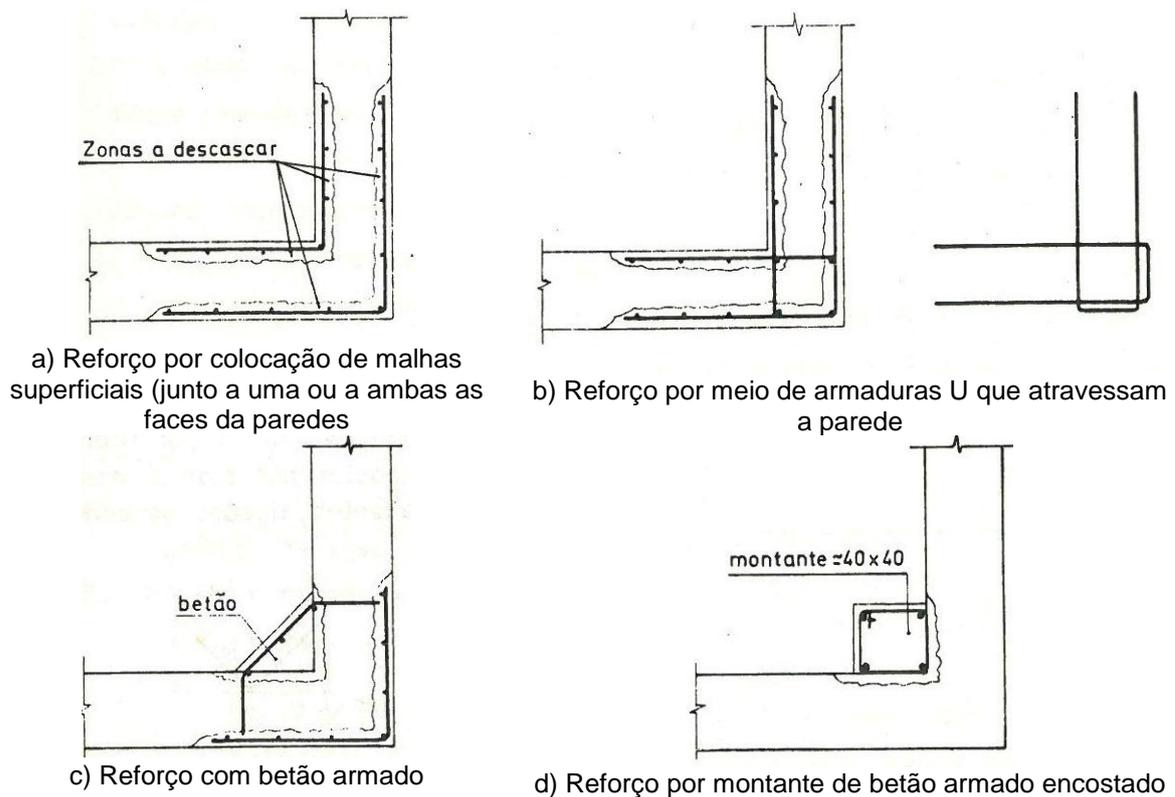
Figura 3.18 - Representação esquemática de soluções para reforço de cunhais de alvenaria [60].

- e) Na ligação da empena às fachadas, devia-se atender ao estado da alvenaria e avaliar, caso a caso, a necessidade de ligar os elementos de travamento de empenas às fachadas, alertando para a zona dos cunhais, onde podia ser difícil e até inconveniente construir montantes, sobretudo se a alvenaria dos cunhais estivesse travada e sem danos;
- f) Perante a dificuldade de construção de montantes, devia-se avaliar soluções alternativas de reforço das alvenarias dos cunhais que não implicassem a sua demolição. Na Figura 3.18 apresentam-se as hipóteses de reforço sugeridas.

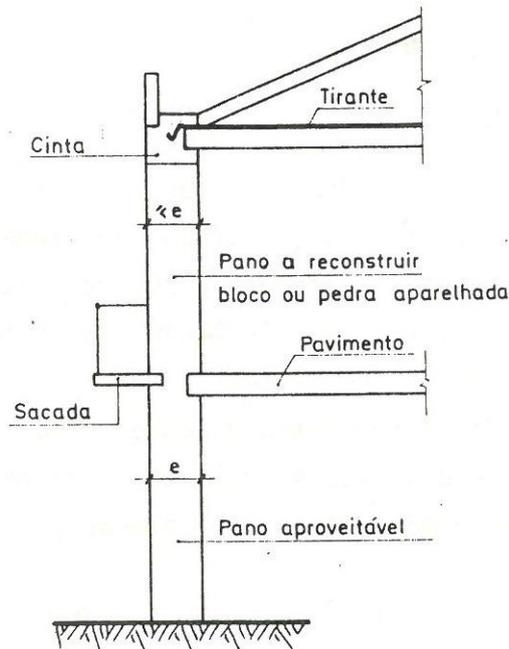
Figura 3.19 - Representação esquemática de reconstrução parcial de paredes de fachada em edifícios de dois pisos [60].

A construção de elementos de travamento horizontal na base dos montantes obrigava a retirar sacadas, a escorar o pavimento do 1º piso, Figura 3.19, e a prolongar os montantes até à fundação, situação que, na prática, implicava a demolição das fachadas.
