# **Soluções de reforço utilizadas na reparação/reabilitação da construção tradicional açoriana**

Dissertação para obtenção do Grau de Mestre em

Engenharia de Civil (Estruturas)

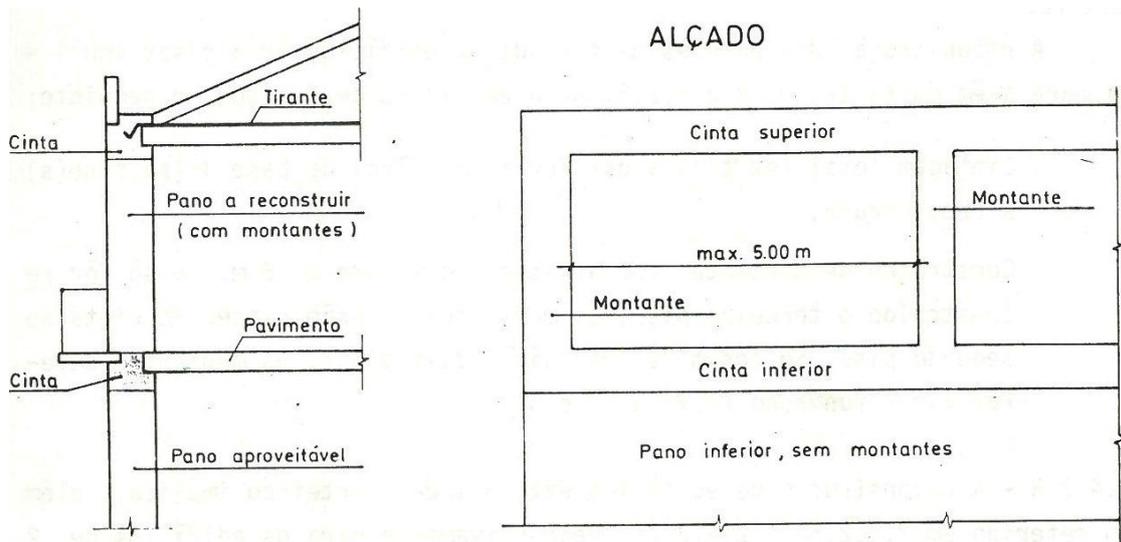
Figura 3.20 - Representação esquemática de reconstrução do pano superior de paredes de fachada de edifícios de três pisos [60].

- h) Ao nível da cobertura devia-se garantir um atirantamento transversal para evitar o afastamento entre os apoios. Os tirantes deviam ancorar nas cintas longitudinais, sendo constituídos por varões de aço Ø16 mm, afastados entre si da distância entre asnas ou no máximo 5 m.
- i) Recomendava um atirantamento análogo ao nível dos pisos.
- j) A reconstrução das paredes de fachada em edifícios de 3 pisos implicava, para além do referido para os edifícios de 2 pisos, mais o seguinte:
- Cintagem total (em toda a periferia) ao nível da base dos panos a reconstruir;
  - Construção de montantes com afastamento máximo de 5 m. Caso fosse apenas reconstruído o 3º piso, os montantes poderiam nascer na cinta do 2º piso e se fossem reconstruídos dois pisos, os montantes deveriam nascer na fundação, Figura 3.20 e Figura 3.21.

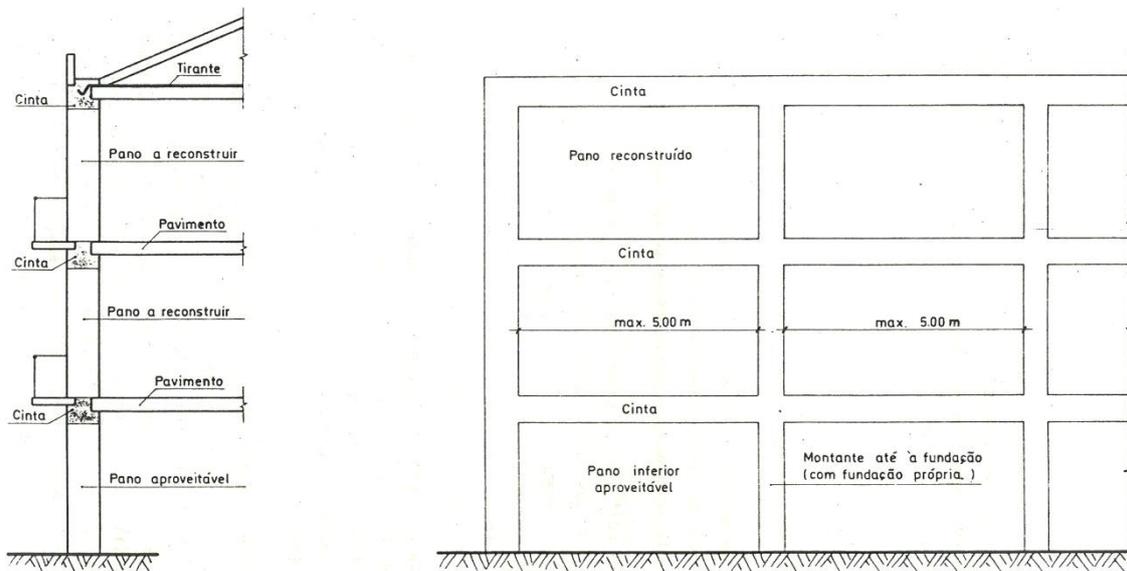
Figura 3.21 - Representação esquemática de reconstrução dos dois panos superiores de paredes de fachada em edifícios de três pisos [60].

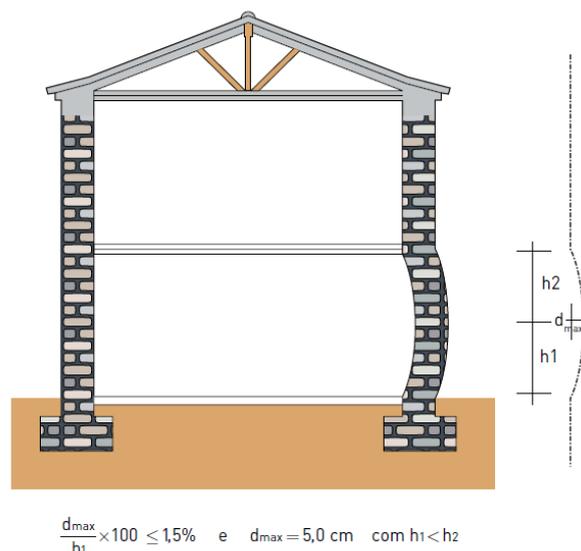
Figura 3.22 – Representação esquemática de deformação de paredes de alvenaria [33] e [63].

Nas paredes de alvenaria de pedra não muito danificadas devia-se eliminar desaprumos ou enfolamentos localizados com recolocação das pedras deslocadas nas suas posições originais, sugerindo a técnica de aplicação de forças perpendiculares à parede, com macacos, “*tirefonds*”, etc. Contudo, esta intervenção só se justificava para enfolamentos em zonas localizadas das paredes, abrangendo 10 a 15 % da área das mesmas, caso contrário deviam ser demolidas e reconstruídas. Por outro lado, devia-se garantir que, após as intervenções, os enfolamentos ou desaprumos ainda existentes eram inferiores a 1.5%, Figura 3.22 [63].

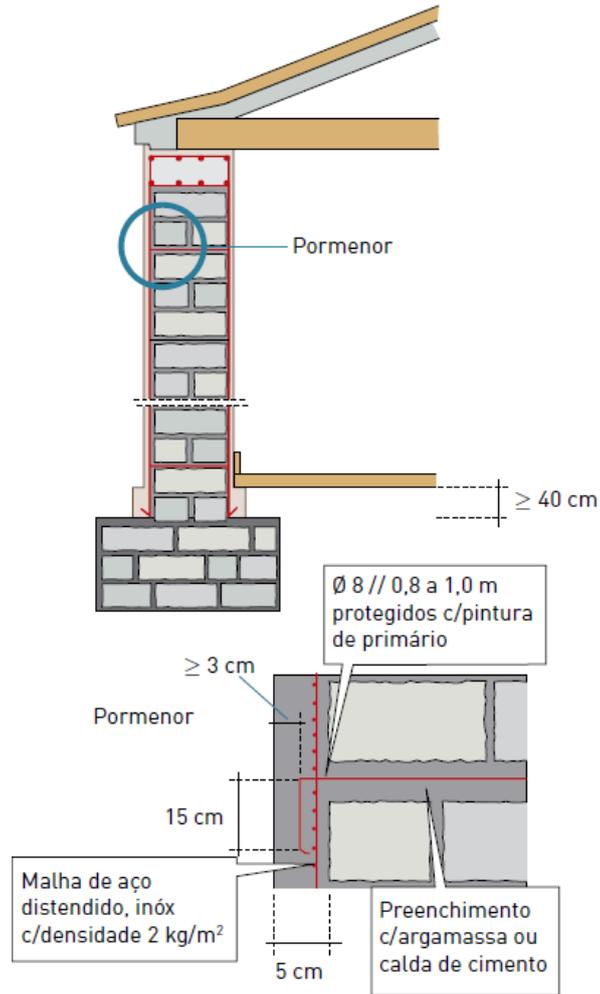
Figura 3.23 – Representação esquemática de consolidação de paredes de alvenaria [33] e [63].

Para o processo de consolidação de paredes de pedra seca ou fracamente argamassada o documento recomendava limpar bem as juntas, aplicar um jato de água nas mesmas e depois proceder ao seu refechamento com argamassa de cimento ou betão, com granulometria fina. De seguida colocava-se uma rede de aço macio, à taxa de 2 kg/m<sup>2</sup> e malha com 3 a 5 cm de abertura, que era envolvida por um reboco de argamassa de cimento, Figura 3.23. A espessura total do reboco de consolidação devia ser de cerca de 5 cm, solução que devia ser executada em ambos os lados da parede e desde a fundação das paredes ou pelo menos até 40 cm de profundidade abaixo do nível do terreno adjacente. Para as paredes de duas folhas recomendava a introdução de varões metálicos de 8 mm de diâmetro, “abraçando” a rede de aço macio dos paramentos, os quais deviam ser colocados transversalmente à parede e dispostos em malha, com 0.80 a 1.0 m de afastamento [63].

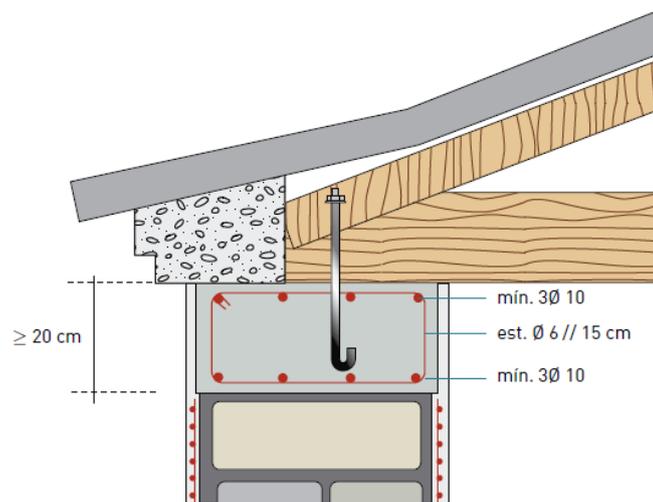
Figura 3.24 - Representação esquemática de consolidação de estrutura da cobertura [33] e [63].

Se as coberturas ou pavimentos de madeira tivessem ligações danificadas pelo sismo ou deterioradas pela humidade, elas deviam ser reconstruídas, através de processos tradicionais ou inclusão de elementos adicionais (e.g., metálicos), Figura 3.24 e Figura 3.25. Como medida de reforço das asnas sem linha, recomendava a colocação de um varão de aço para a linha, mas também admitia a linha em madeira [63].

Recomendava a colocação de uma cinta de betão armado no coroamento das paredes exteriores em toda a periferia do edifício, Figura 3.24 e Figura 3.26, com uma altura mínima de 20 cm, largura igual à espessura da parede e interligada aos elementos da cobertura por meio de elementos metálicos (e.g., chapas ou cantoneiras). A armadura longitudinal devia ser constituída por seis varões de aço de 10 mm da classe A400 e estribos de 6 mm afastados de 15 cm. Este tipo de cinta devia também ser colocado no coroamento das paredes de empena e ligada à estrutura de madeira da cobertura, Figura 3.24 [63].

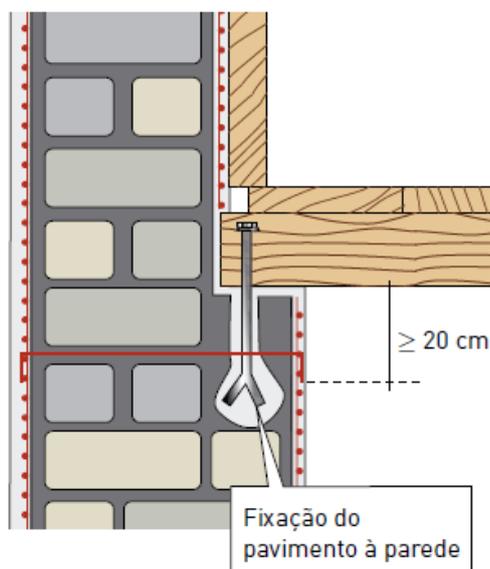
Figura 3.25 - Representação esquemática de solidarização de pavimentos a paredes [33] e [63].

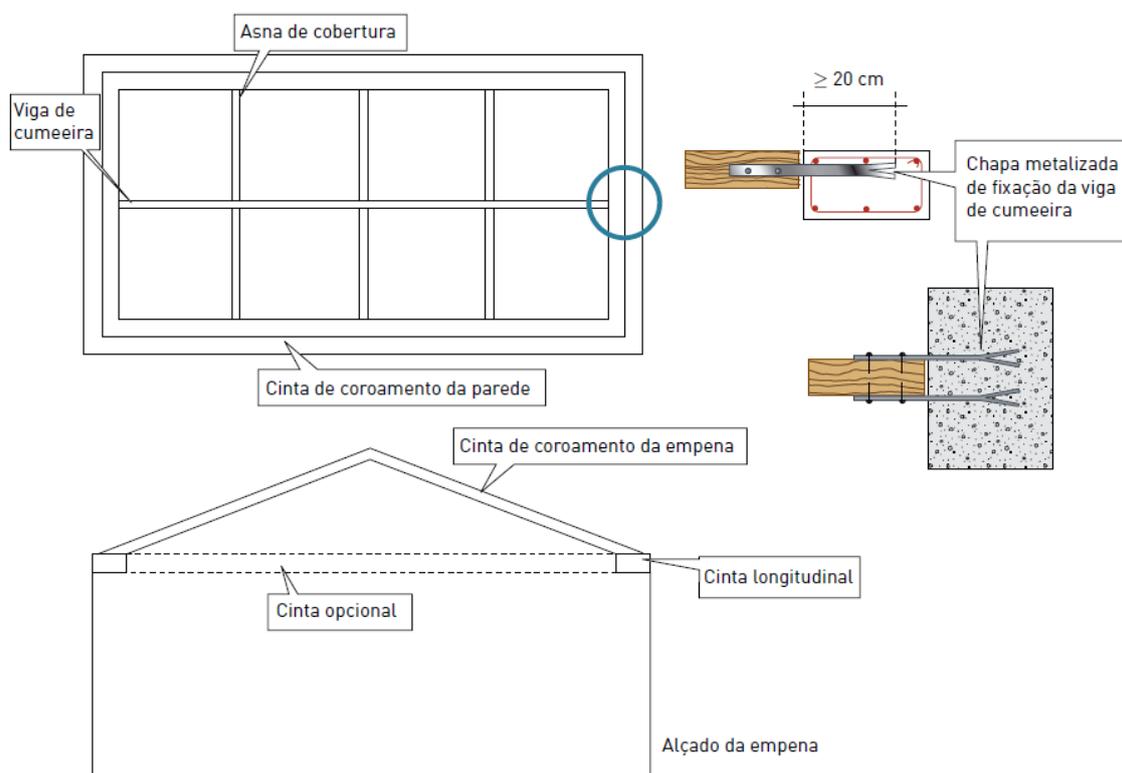
Figura 3.26 - Representação esquemática de ligação cobertura/cinta de coroamento [33] e [63].

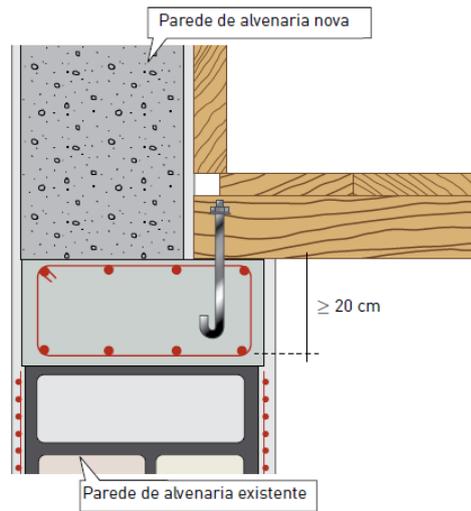
Figura 3.27 - Representação esquemática da cinta de ligação entre a parede nova e a parede existente [33] e [63].

Deviam ser colocados, com um afastamento máximo de 5 m, montantes de betão armado nos cantos dos edifícios, nas zonas de reconstrução integral de paredes e nas zonas de ligação às paredes a manter. Na Figura 3.27 apresenta-se o pormenor sugerido para as ligações entre a estrutura nova e as paredes de alvenaria existentes. As armaduras mínimas dos montantes deviam ser equivalentes às indicadas para as cintas e deviam garantir uma ligação eficaz entre o montante e a própria parede, sendo que para os montantes não embebidos nas paredes podiam ser utilizados ferrolhos de 12 mm de diâmetro, afastados cerca de 60 a 80 cm, chumbados profundamente na parede com argamassa e incorporados na betonagem do montante. Era obrigatória a colocação de montantes na espessura das paredes abaixo dos novos pavimentos de betão armado que apoiassem em paredes existentes, mas era dispensada a colocação de montantes se as paredes de apoio tivessem sido consolidadas com o reboco armado descrito antes. Por outro lado, era permitida a colocação dos montantes por fora das paredes, caso fosse difícil incorporá-los na espessura das mesmas, Figura 3.28 [63].

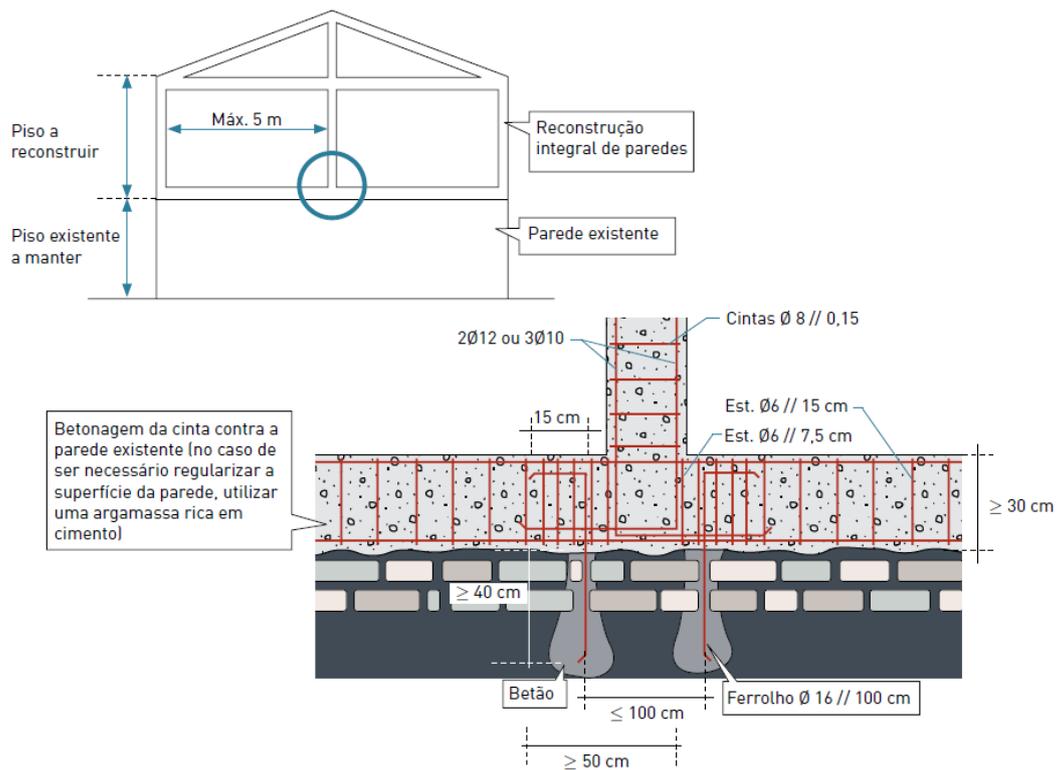
Figura 3.28 - Representação esquemática de cinta de apoio de novos montantes ligada a parede alvenaria existente [33] e [63].

Recomendava também a colocação de uma cinta de betão armado na base dos panos de parede a reconstruir com o objetivo de confinar o novo pano e estabelecer a ligação à parede pré-existente a manter. A ligação deveria ser executada sempre ao nível dos pavimentos e a cinta, com características idênticas à referida no ponto anterior, devia ter a largura da parede inferior e ligar à estrutura de madeira do pavimento através de elementos metálicos, Figura 3.28 [63].

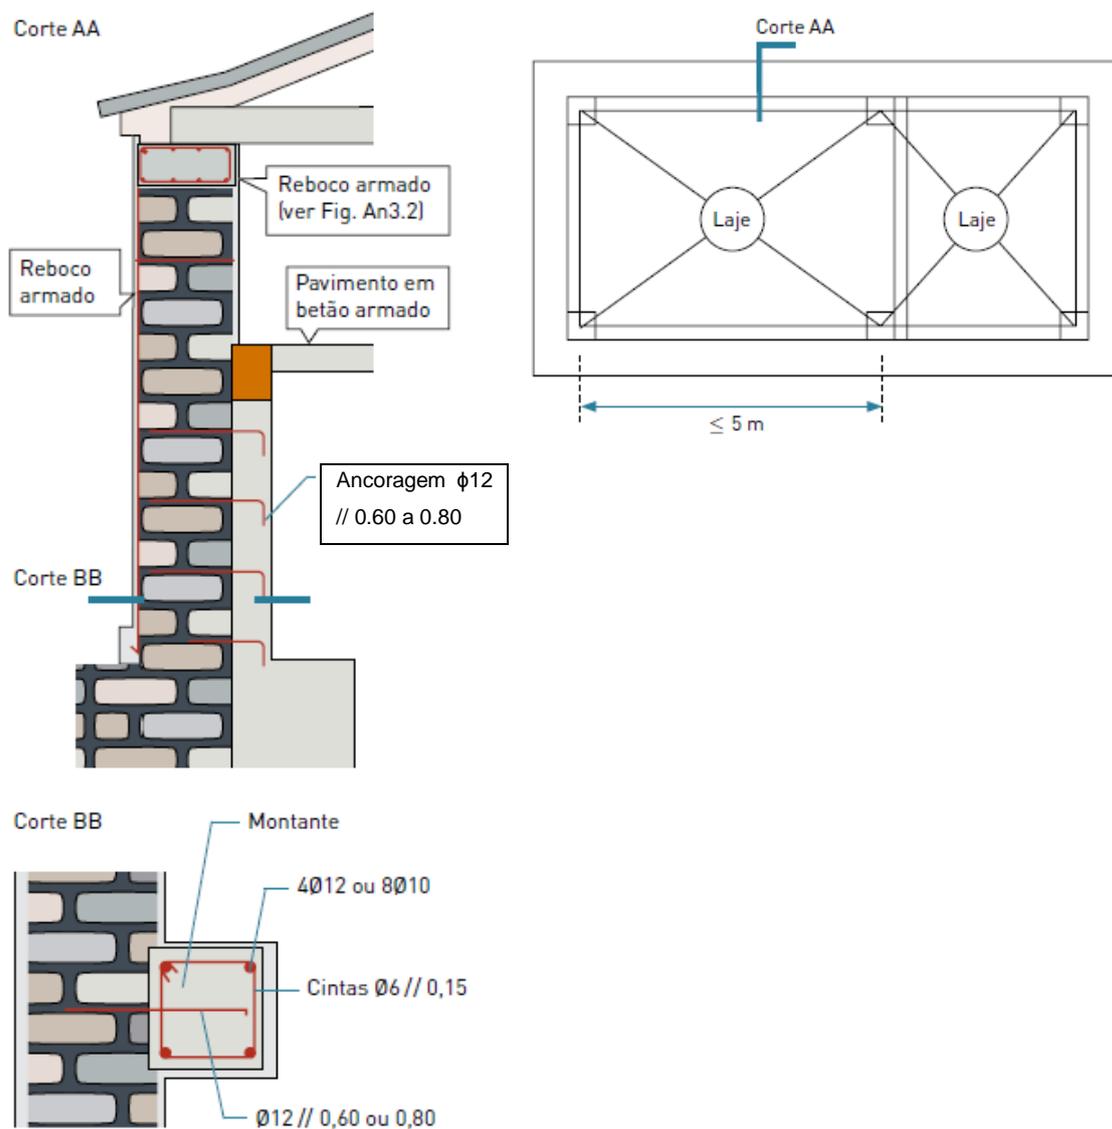
Figura 3.29 - Representação esquemática de ligação de pavimento novo em betão armado a uma parede de alvenaria existente usando montante de acompanhamento em betão armado [33] e [63].

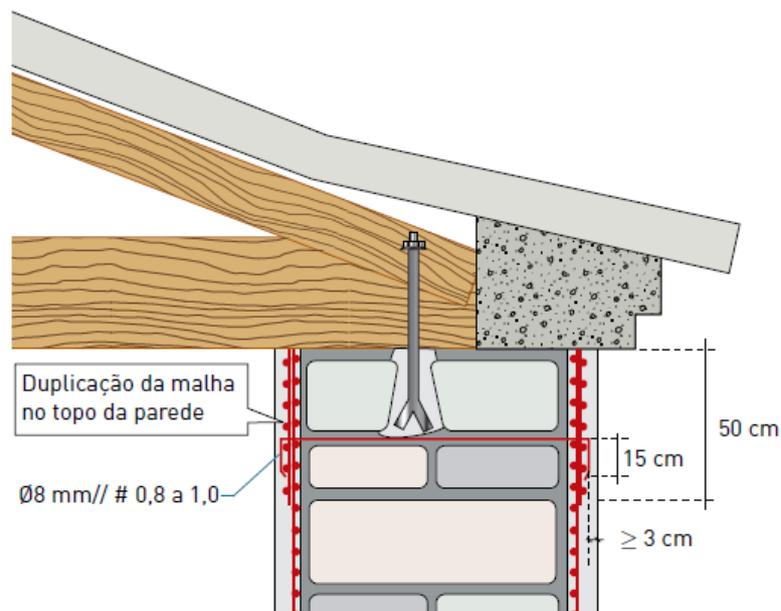
Figura 3.30 - Representação esquemática de bandas de reforço no topo de parede de alvenaria com duplicação da malha [33] e [63].

Para os edifícios de um piso com melhor qualidade e danos menores era admitida a dispensa da cinta de solidarização se a sua execução fosse bastante difícil. Em alternativa, recomendava a colocação, em toda a periferia do edifício, de uma banda junto ao topo do paramento exterior das paredes, com pelo menos 50 cm de altura e nesses casos devia ser duplicada a taxa da malha incorporada no reboco armado, Figura 3.30 [63].

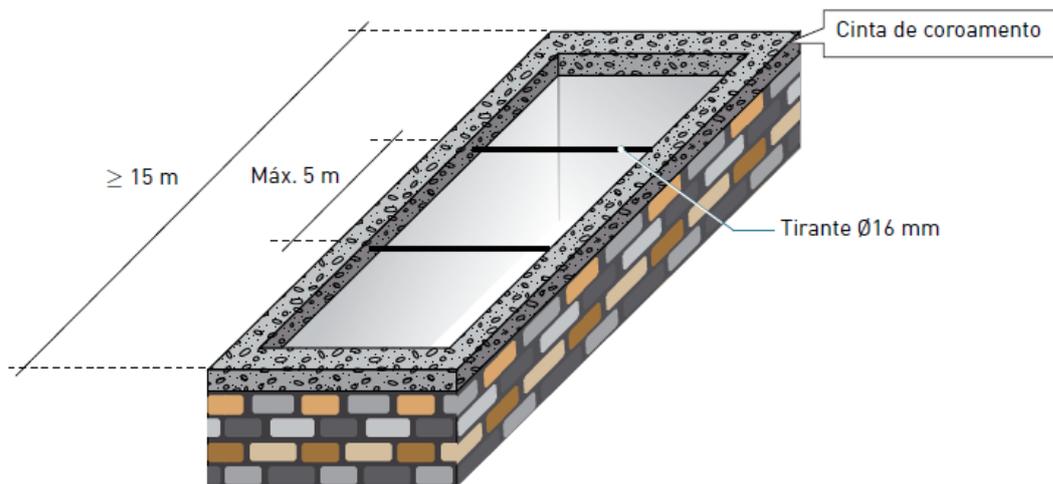
Figura 3.31 - Representação esquemática de tirantes de contraventamento de paredes longas [33] e [63].

Nas paredes com comprimento superior a 15 m e sem incorporação de montantes, ou em edifícios de mais de um piso, devia ser realizada a interligação das paredes exteriores opostas através da colocação de tirantes de aço, com 16 mm de diâmetro mínimo e 5 m de afastamento máximo, ancorados na cinta periférica de coroamento ou em elementos metálicos colocados no paramento exterior da parede, Figura 3.31. Esses tirantes deviam ser colocados ao nível das coberturas e dos pavimentos, Figura 3.32 [63].

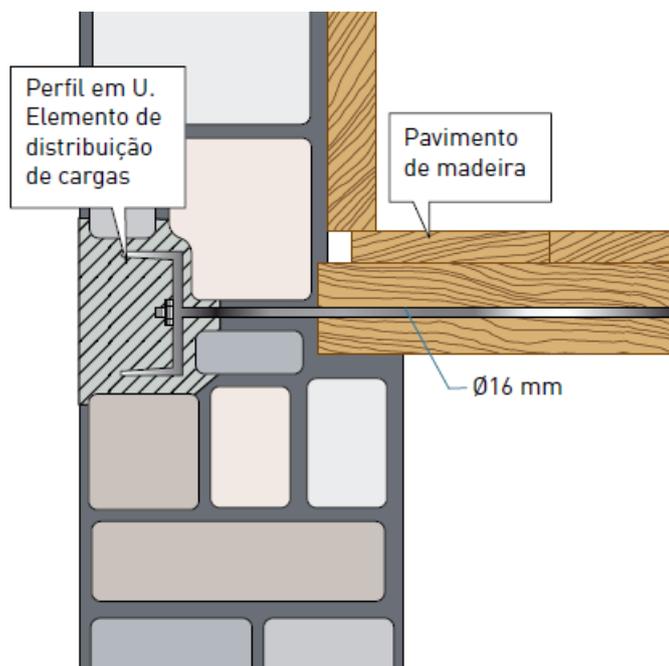
Figura 3.32 - Representação esquemática da ancoragem de um tirante na parede exterior [33] e [63].

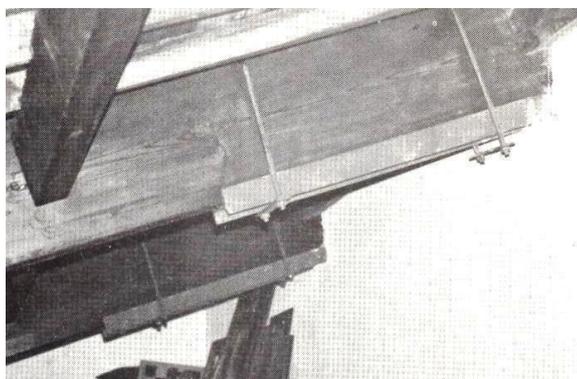
Figura 3.33 - Reforço da extremidade de um elemento de madeira deteriorado [24].

Algumas coberturas tradicionais de asnas de madeira foram substituídas por lajes inclinadas e noutras as extremidades deterioradas das asnas foram reforçadas com elementos metálicos, Figura 3.33.

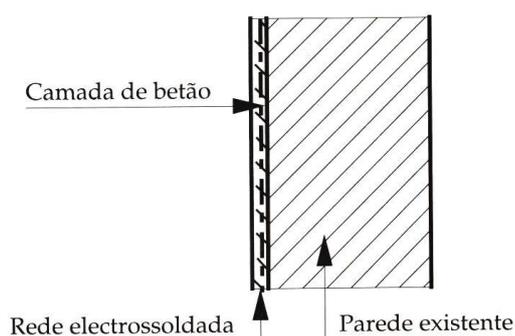
Figura 3.34 – Representação esquemática da técnica da rede metálica [24].

Registou-se ainda o caso de consolidação de uma parede de fachada em gaveto com a colocação de uma rede electro-soldada embebida em argamassa de cimento pelo lado exterior, Figura 3.34.

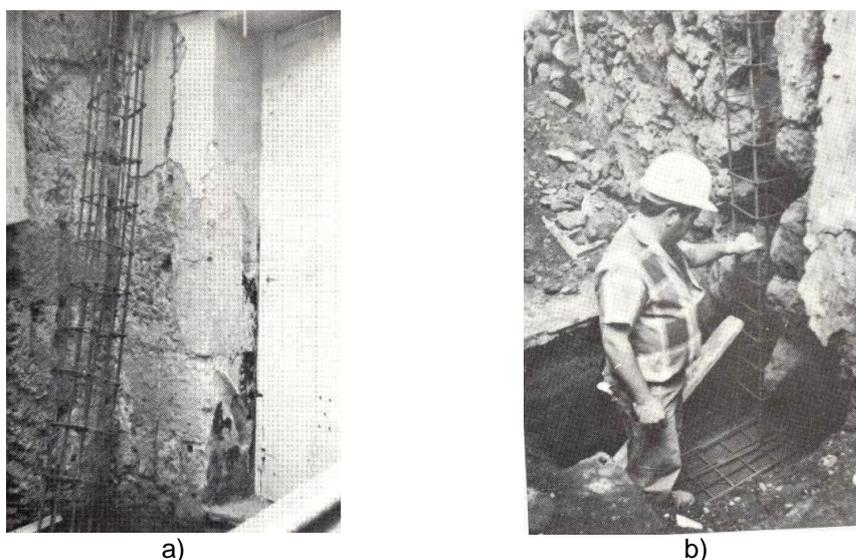
Figura 3.35 - Montantes de betão armado: a) encostado; e b) embebido [24].

A técnica de reforço mais vulgarizada consistia em colocar montantes de betão armado encostados ou embebidos, Figura 3.35., nas paredes de alvenaria, geralmente nos cunhais e a meio das paredes de grande comprimento. Também foram colocadas cintas no interior das paredes de alvenaria de pedra ao nível dos vários pisos. Utilizaram elementos metálicos de suporte (e.g., vigas e/ou pilares) em zonas de alteração de vãos ou de renovação de paredes resistentes. Na reconstrução de empenas e fachadas foram utilizados elementos de betão armado e blocos de cimento. Quando era mantida a parede de fachada original, encostavam a estrutura nova de betão armado pelo interior. Em alguns casos mantiveram as paredes interiores de tabique e as coberturas de madeira originais e reconstruíram as paredes exteriores com blocos de cimento confinados com cintas e montantes de betão armado [24].

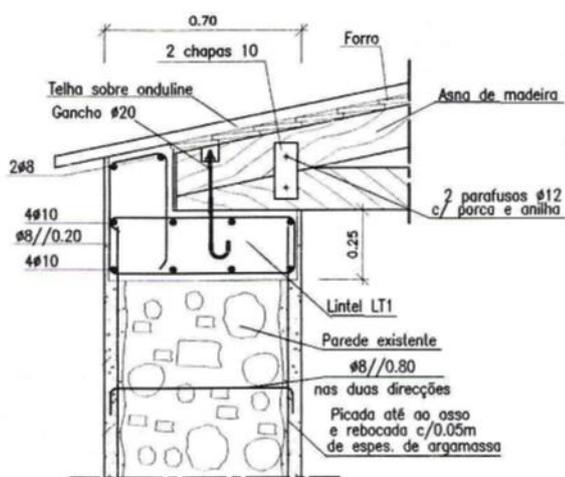
Figura 3.36 – Representação esquemática de cinta de solidarização [71].

As cintas estruturais de betão armado eram preconizadas para serem executadas ao nível do coroamento das paredes exteriores em toda a periferia dos edifícios. A estrutura de madeira dos pavimentos e coberturas ligavam a estas cintas através de elementos metálicos. Corresponde a um tipo de ligação adotado em muitas situações, mas noutras foram adotadas algumas variantes. As cintas provocam o travamento das paredes e o edifício funcionava como um todo. Perante a dificuldade em executar estas cintas, em algumas situações foi colocada uma banda de malha de aço distendido no paramento exterior, com uma altura de 50 cm, junto ao topo das paredes. Em alguns casos foi utilizada uma técnica que consistia em elevar toda a cobertura existente e mantê-la escorada durante alguns dias para permitir a execução das cintas no topo das paredes. Após a cura do betão das cintas a cobertura era assente sobre as novas cintas. A execução das cintas de solidarização correspondia a uma das soluções de reforço recomendadas pelo LREC, Figura 3.36.

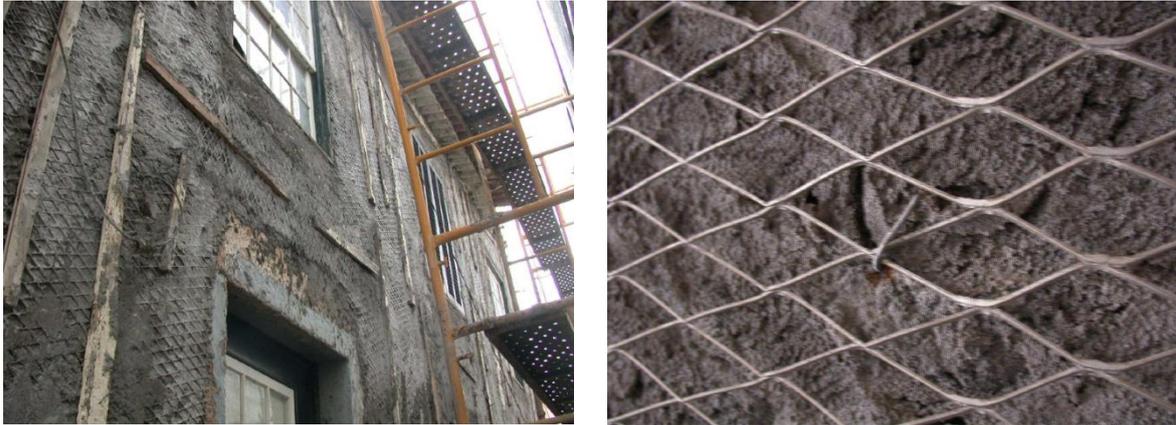
Figura 3.37 - Exemplo de aplicação de reboco armado no exterior duma parede de alvenaria [71].

Para a consolidação das paredes de alvenaria de pedra foi preconizada pelos gabinetes a execução de um reforço, designado por “reboco armado”, e que foi utilizado na maioria das reabilitações e nas obras de pequenas reparações. A execução do reboco armado envolvia a picagem e limpeza prévia de juntas e o seu refechamento com argamassa. Após o refechamento era colocada uma rede metálica, devidamente ancorada por elementos metálicos transversais à parede e depois executada uma camada final de argamassa de recobrimento. O reboco armado era aplicado tanto numa, Figura 3.37 e Figura 3.38, como nas duas faces das paredes, Figura 3.39. Esta solução de reforço correspondia à implementação de uma das regras recomendada pelo LREC. As diferenças propostas por alguns gabinetes estavam no sistema de ancoragem; uns propunham varões roscados e chapas metálicas e outros varões de aço ancorados no reboco através de ganchos ou cotovelos, abraçando pelo exterior as malhas metálicas.

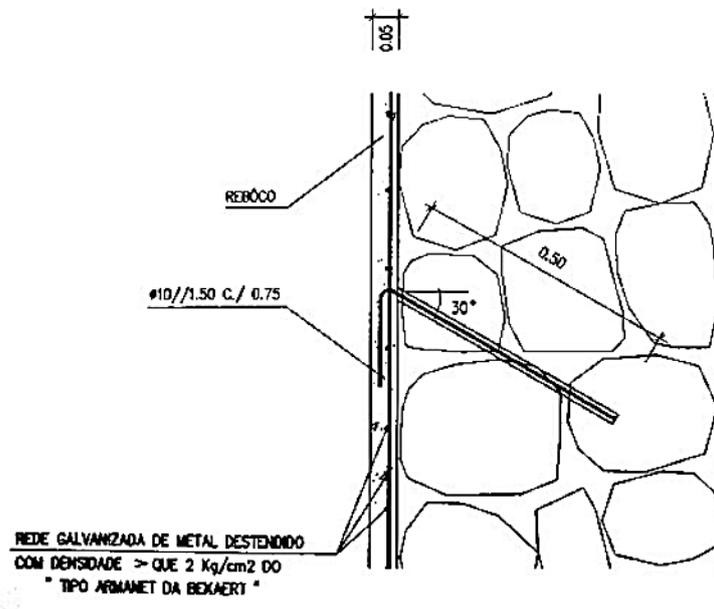
Figura 3.38 - Representação esquemática de consolidação de paredes de alvenaria com recurso a reboco armado numa face [71].

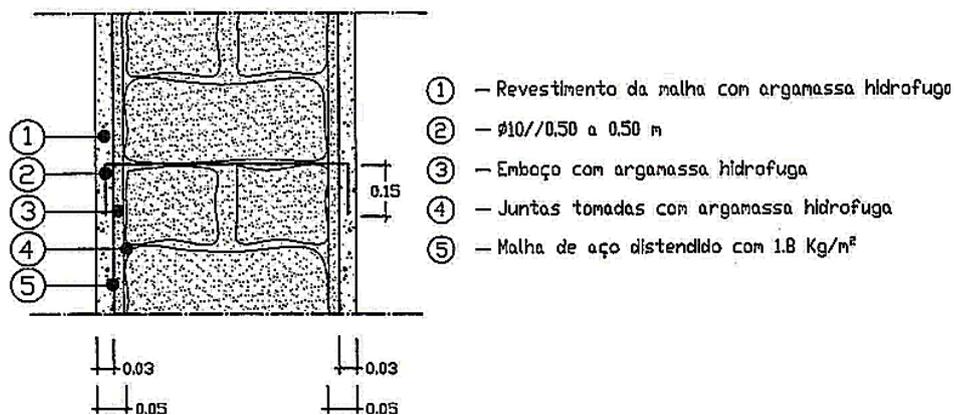
Figura 3.39 – Representação esquemática de consolidação de paredes de alvenaria com recurso a reboco armado em duas faces [71].

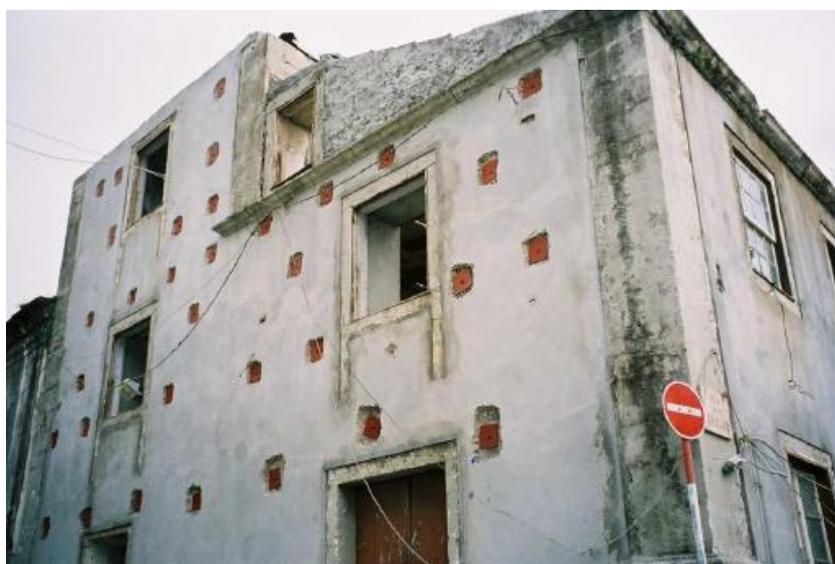
Figura 3.40 - Exemplo de utilização de conetores na consolidação de edifício de alvenaria [32].

Nas construções tradicionais de médio porte que não dispunham de montantes de solidarização, os tirantes (varões) eram aplicados em paredes de grande comprimento com o objetivo de interligar as paredes opostas e podiam ser aplicados tanto ao nível das coberturas como dos pavimentos. Os tirantes são fundamentais tanto no caso das empenas soltas como no das paredes orientadas na direção dos vigamentos que dão apoio aos pavimentos. O melhoramento das ligações dos tirantes às paredes era obtido com a colocação de uma chapa ou cantoneira metálica. Os gabinetes apresentaram algumas variações a este tipo de reforço. Na Figura 3.40 pode-se ver uma solução com tirante de varão.

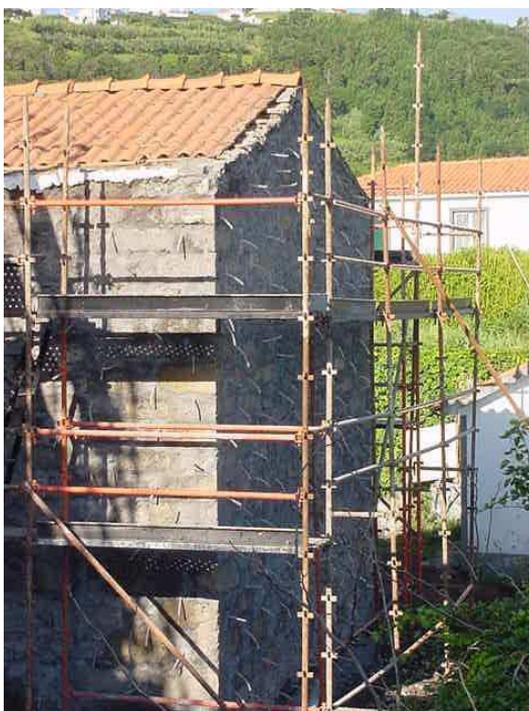
Figura 3.41 - Consolidação de paredes com injeção de caldas [32].

Como a maioria das paredes de alvenaria eram de folha dupla, com o espaço intermédio entre elas preenchido com material de má qualidade, alguns gabinetes preconizaram a aplicação de injeções de calda de cimento a baixa pressão de modo a preencher os vazios existentes e consequentemente melhorar a consolidação das paredes de alvenaria, Figura 3.41.

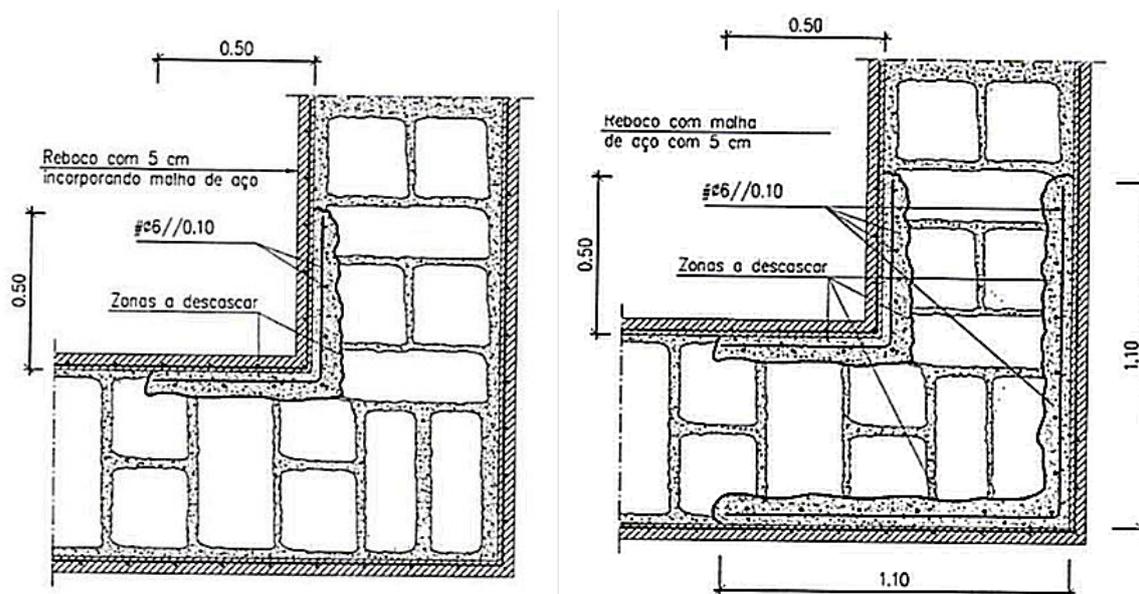
Figura 3.42 - Representação esquemática de consolidação de cunhais [71].

A consolidação e reforço de cunhais visavam melhorar a ligação entre as paredes confinantes, traduzindo-se num melhor comportamento sísmico e num aumento da estabilidade estrutural dos mesmos. A solução envolvia descascar o reboco, limpar e refechar as juntas, colocar a armadura metálica, constituída por varões de aço, e aplicar a camada final de argamassa de recobrimento, Figura 3.42.

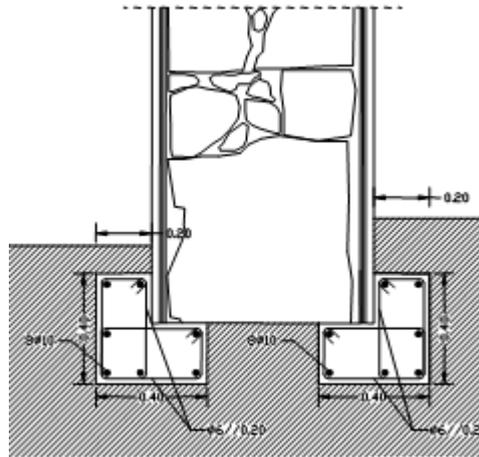
Figura 3.43 – Representação esquemática de consolidação de fundações [71].

De modo a consolidar as fundações das paredes foi preconizada a construção de vigas de fundação em betão armado nos dois lados das paredes, Figura 3.43. Porém, devido à dificuldade

de execução, por vezes não era executada a viga interior. Como alternativa às vigas de fundação, em alguns casos foram executados apenas enchimentos laterais com betão ciclópico contra as fundações das paredes.

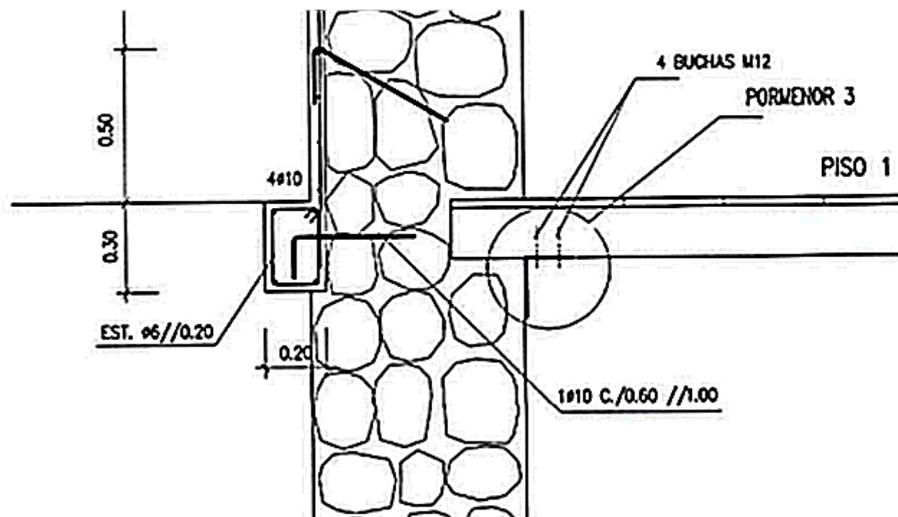
Figura 3.44 – Representação esquemática de viga de remate do reboco armado na fundação [71].

De modo a melhorar a ligação do reboco armado às paredes de alvenaria foi preconizada a execução de um reforço através da execução de uma viga de remate, em betão simples ou armado, ao nível da fundação das paredes. A amarração destas vigas às paredes era realizada através da introdução de ferrolhos metálicos, Figura 3.44.

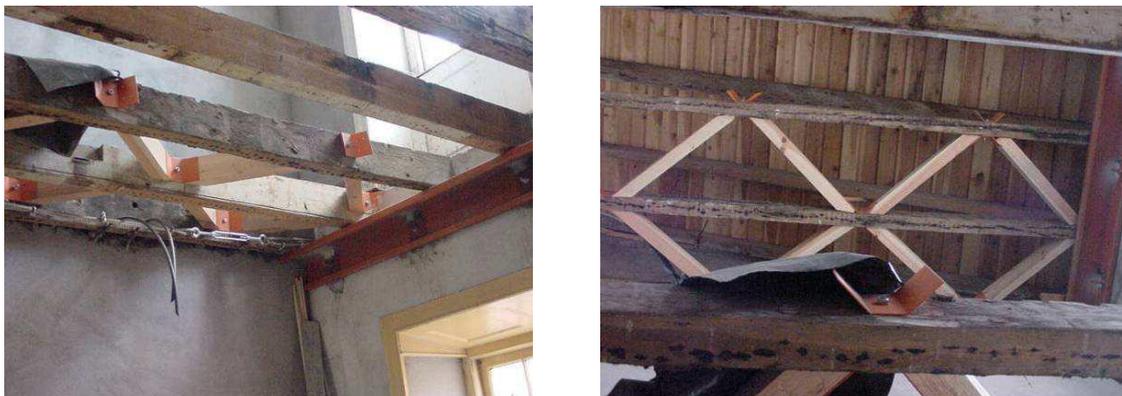
Figura 3.45 - Consolidação de estruturas de madeira com tarugos [71].

As estruturas de madeira de pavimentos e cobertura foram reforçadas com o objetivo de assegurar um funcionamento sísmico conjunto, tendo os gabinetes preconizado soluções que visavam melhorar as ligações entre os vários elementos estruturais. Os pavimentos e coberturas encontravam-se frequentemente apenas apoiados nas paredes, sem qualquer tipo de ligação, o que implicava o seu funcionamento somente por atrito, Figura 3.45.

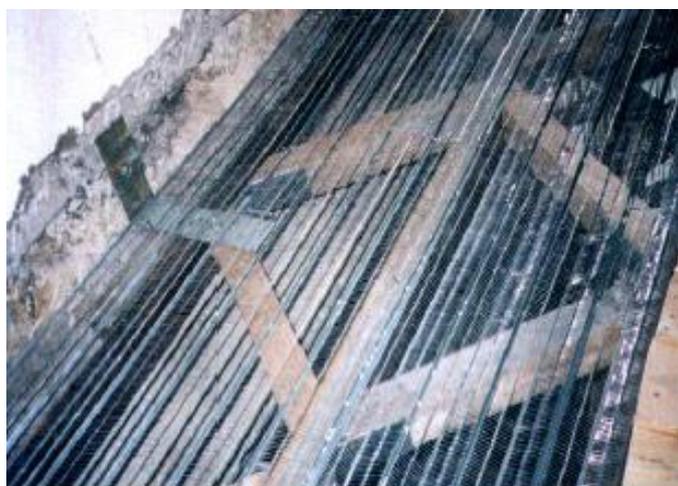
Figura 3.46 – Exemplo de contraventamento de pavimento [33].

O contraventamento dos pavimentos e coberturas foi garantido através da colocação de elementos diagonais. Este tipo de reforço contribui para melhorar a distribuição de forças sísmicas e foi aplicado tanto em pavimentos como em coberturas, Figura 3.46.

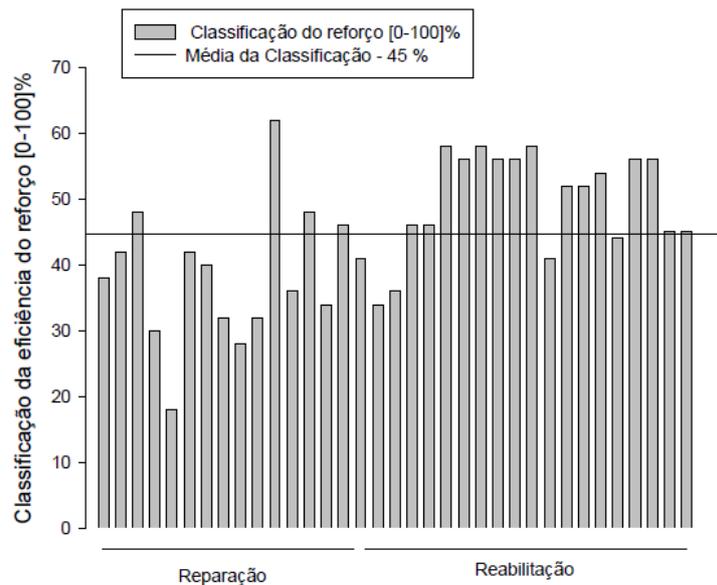
Figura 3.47 – Classificação dos projetos analisados [2].

Na Figura 3.47 apresenta-se a classificação obtida pelos projetos de reforço, destacando-se desde logo o fato de ter sido atribuída uma eficiência final de 45%. Contudo, consideraram que esta proposta de metodologia devia ser vista como uma proposta preliminar e que carece de calibração com um maior conhecimento do comportamento sísmico dos edifícios reabilitados e com o desenvolvimento de métodos analíticos e experimentais. Consideraram ainda que uma proposta similar podia ser aplicada aos edifícios monumentais, desde que devidamente adaptada [2].

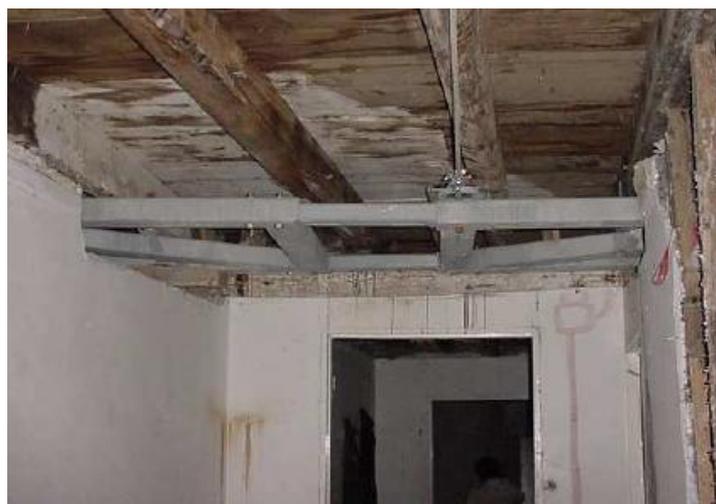
Figura 3.48 - Colocação de treliça metálica ao nível do pavimento [33].

O apoio dos pavimentos nas paredes é uma técnica relativamente simples e pode ser conseguida através da colocação de cantoneiras que promovam a ligação dos pavimentos às paredes, rigidificação dos pisos de madeira no seu plano (e.g., dispondo peças diagonais de madeira ligadas por chapas metálicas) e colocação de peças metálicas a ligar as vigas de madeira às paredes. Após o sismo de 1998, foi adotada uma técnica que consiste em colocar treliças metálicas ao nível dos pavimentos, Figura 3.48.

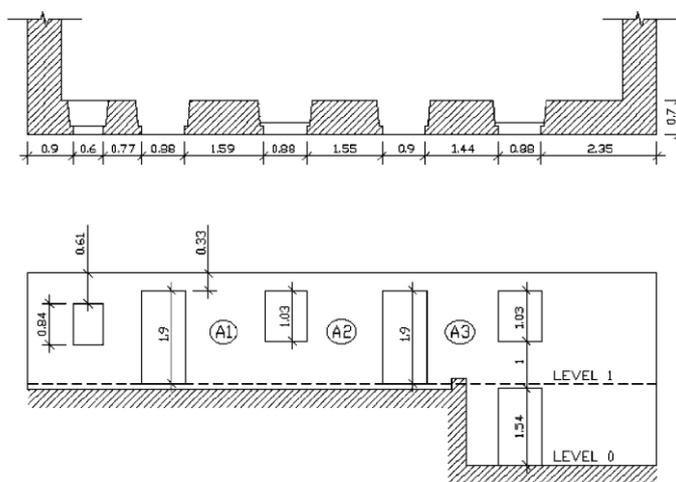
Figura 4.1 – Planta parcial e alçado com a definição das paredes ensaiadas [63].

A determinação das propriedades físicas e mecânicas de paredes de alvenaria é fundamental para a caracterização da resposta sísmica de construções tradicionais e posterior definição de adequados procedimentos de reabilitação e reforço. Após ponderação de vários fatores, foi decidido pelos técnicos envolvidos realizar os ensaios *in situ*, aproveitando as paredes de alvenaria de pedra de uma casa da freguesia dos Cedros, na ilha do Faial, que estava prevista ser demolida. Essa casa dispunha de pelo menos duas aberturas por parede de modo a permitir a definição de três zonas de parede ou painéis. As paredes selecionadas (A1, A2 e A3) possuíam cerca de 2.0 m de altura, 1.50m de largura e 0.70 m de espessura, Figura 4.1.

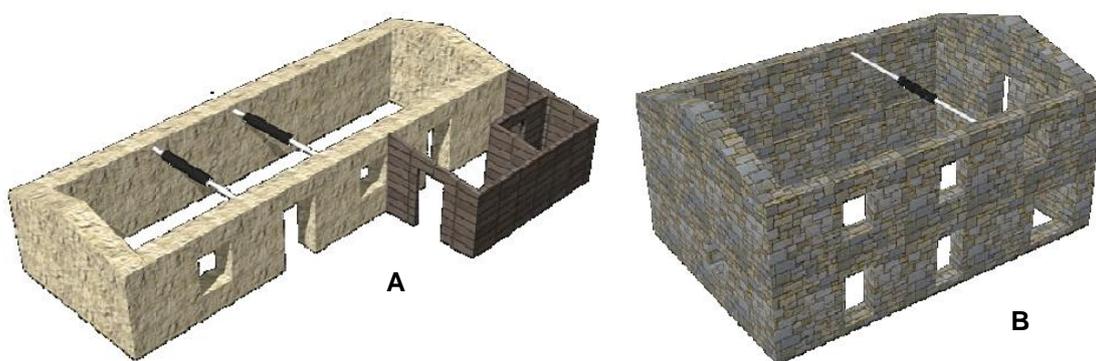
Figura 4.3 – Sistema utilizado nos ensaios fora-do-plano de paredes de alvenaria das duas casas [7].

A metodologia de ensaio consistiu na aplicação de uma força/deslocamento fora-do-plano no topo das paredes de fachada de duas casas da ilha do Faial, através da colocação de um sistema auto-equilibrado de atuadores hidráulicos, em que uma das paredes funcionava como elemento de reação quando era imposta uma força/deslocamento, Figura 4.3.

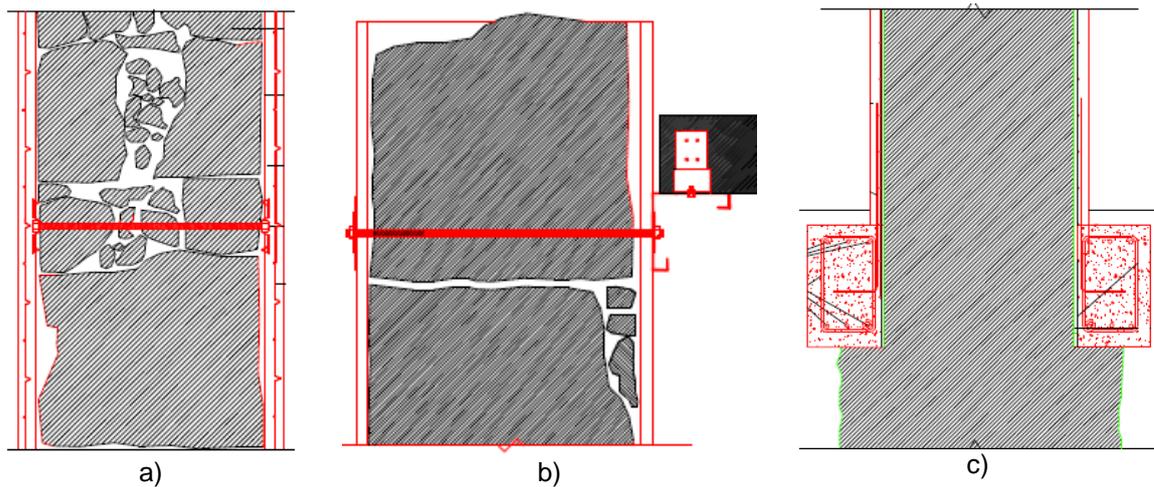
Figura 4.4 – Reforços com: a) reboco armado e conetores; b) chapa quinada e conetores; e c) vigas de fundação [7].

Na casa **A** foram ensaiadas três técnicas de reforço: 1) reboco armado com conetores metálicos e chapas de ancoragem; 2) perfis de chapa quinada na zona de ligação dos pisos e das coberturas às paredes, com os perfis ligados às paredes através de conetores metálicos que atravessavam toda a seção das paredes; e 3) vigas de fundação ao longo das paredes de fachada, Figura 4.4.

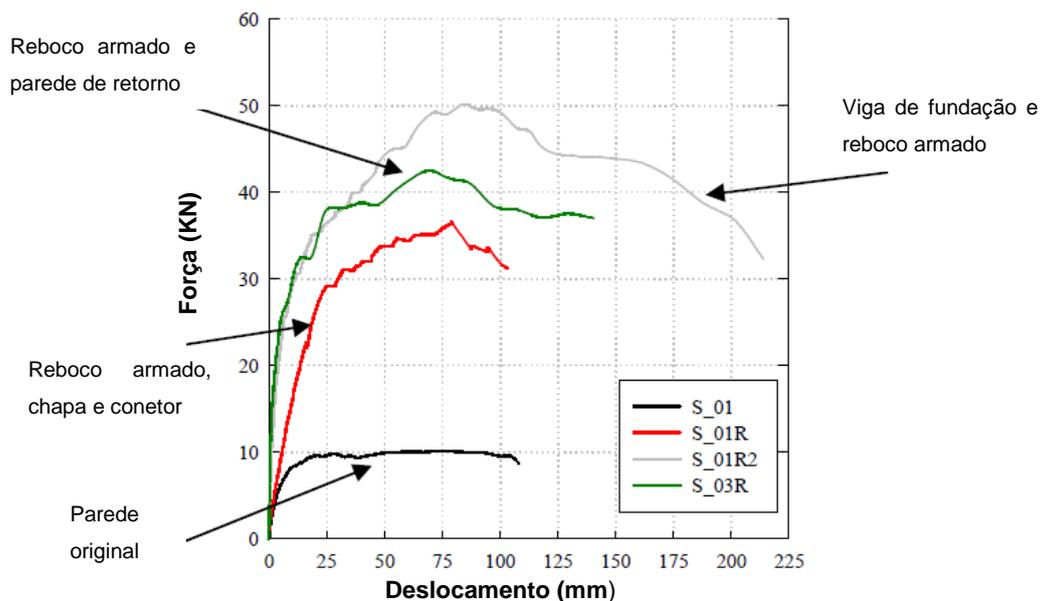
Figura 4.5 – Comportamento observado nas paredes ensaiadas na casa A [7].

A comparação dos resultados dos ensaios com as três técnicas de reforço foi realizada através da envolvente forças vs. deslocamentos, Figura 4.5.

Através da análise dos resultados verifica-se que a aplicação de qualquer dos reforços sísmicos considerados introduz uma melhoria significativa do comportamento fora-do-plano das paredes de alvenaria (força e deslocamento máximo). Por exemplo, a execução das vigas de fundação aumentou, em cerca de 40%, a resistência máxima da parede reforçada apenas com reboco armado, além de duplicar a sua capacidade de deformação.

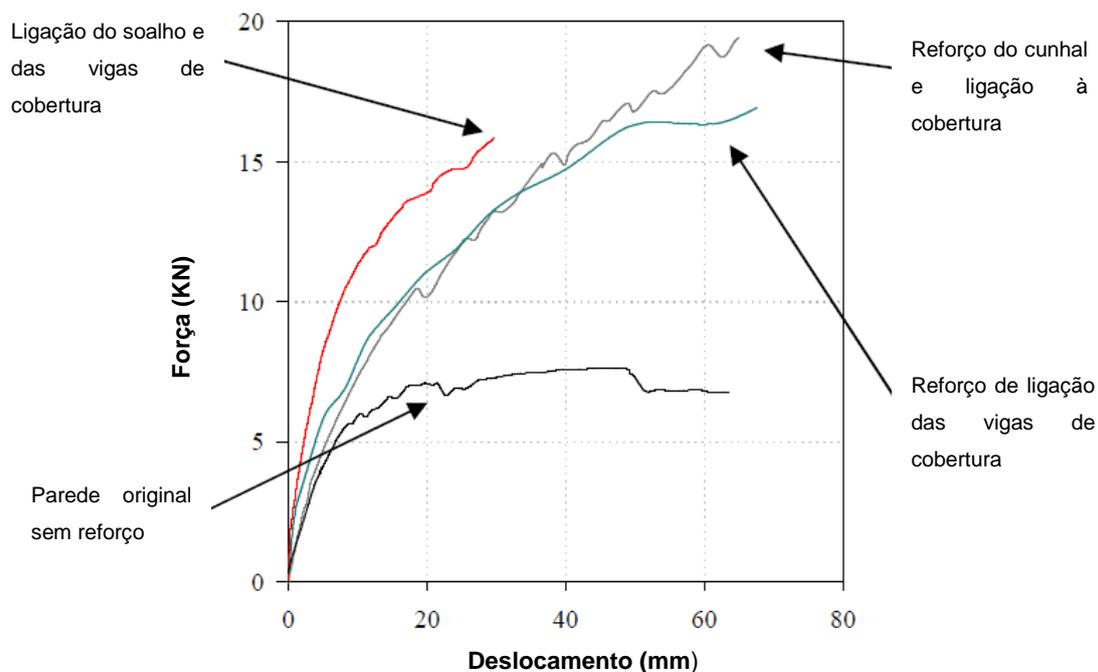
Figura 4.6 - Comportamento observado nas paredes ensaiadas na casa **B** [7].

Na casa **B**, que possuía paredes de alvenaria de pedra bem aparelhada, cunhais com pedra bem imbrincada e camas formando fiadas horizontais, foram ensaiadas também três técnicas de reforço: 1) reforço de ligações entre parede e vigas de piso/cobertura, semelhante à técnica utilizada na casa **A**; 2) melhoria da ligação do soalho às vigas de piso e às paredes e com reforço da ligação ao nível da cobertura; e 3) reboco armado aplicado nos cunhais pelo interior com conectores metálicos embebidos e chapas de ancoragem, Figura 4.6.

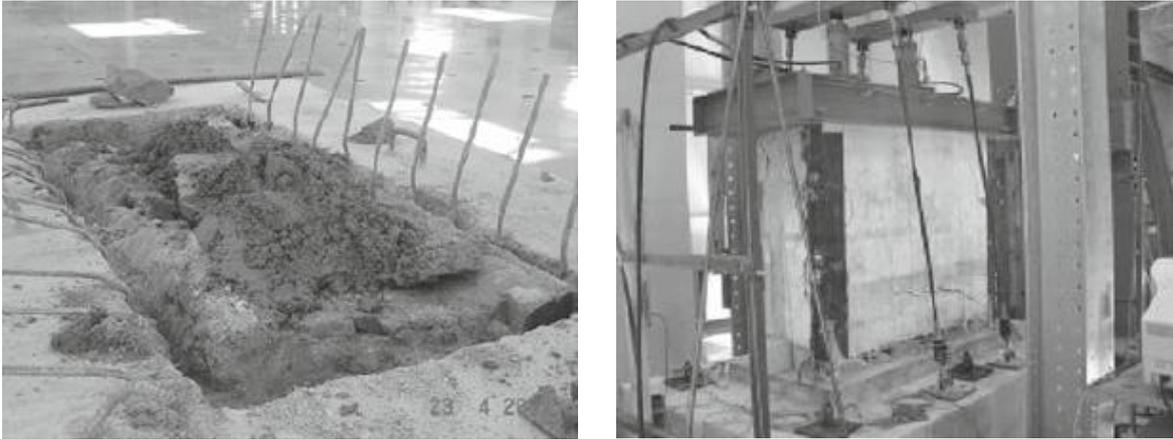
Figura 4.7 – Pormenores da parede ensaiada: a) fundação executada para a parede; e b) parede no local de ensaio [7]

Este ensaio foi realizado no laboratório da FEUP com uma parede de alvenaria de pedra retirada com especial cuidado de uma casa da ilha do Faial e transportada até à cidade do Porto. A parede possuía cerca de 1.47 m de comprimento, 1.20 m de largura e 0.70 m de espessura. No topo superior da parede foi executada uma viga de betão para distribuir de forma eficiente as cargas verticais e horizontais aplicadas durante os ensaios. Além disso, foi executada uma fundação especial em betão armado, parcialmente preenchida com areia, onde a parede foi assente, Figura 4.7.
