# **Soluções de reforço utilizadas na reparação/reabilitação da construção tradicional açoriana**

Dissertação para obtenção do Grau de Mestre em

Engenharia de Civil (Estruturas)

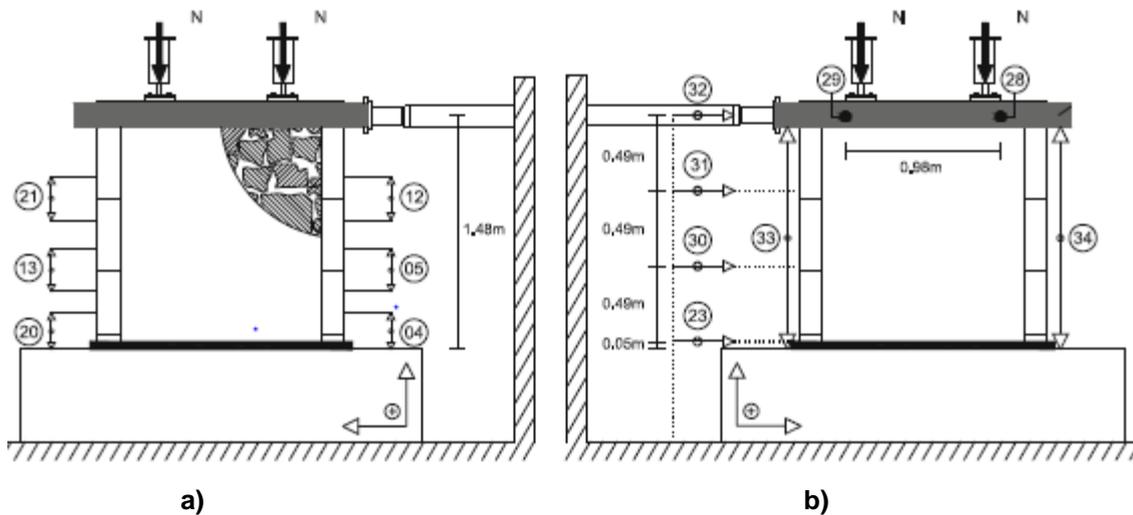
Figura 4.8 - Posição dos LVDT: a) alçado principal e b) tardoz [7].

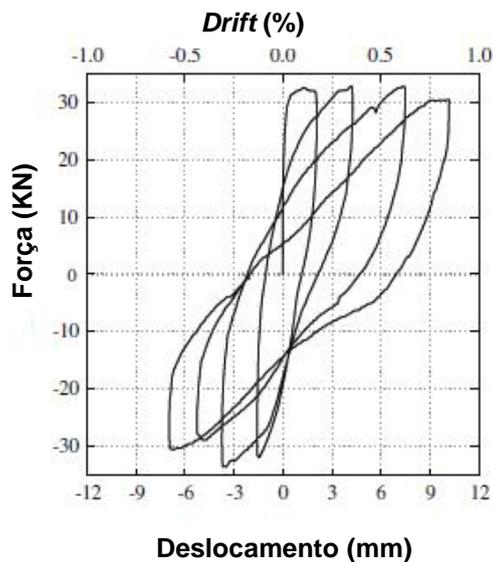
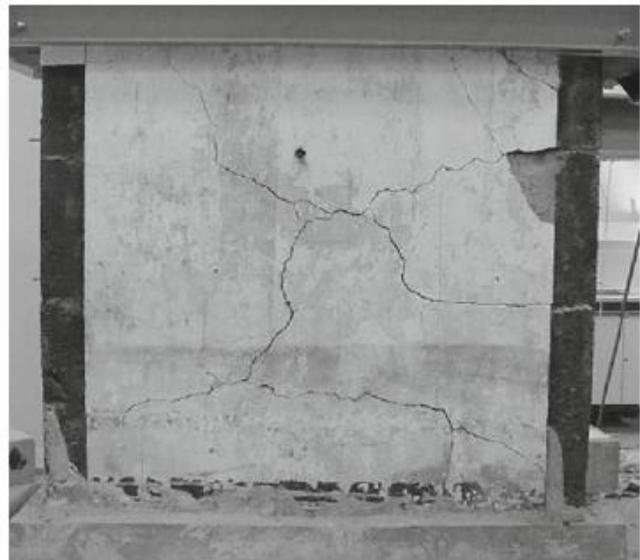
Figura 4.9 – Resultados obtidos força vs. deslocamentos e aspeto da fissuração [7].

O comportamento global da parede foi controlado por corte devido à fraca resistência da argamassa das juntas. A parede demonstrou possuir também uma quantidade significativa de dissipação de energia entre cada nível de deslocamento imposto. O padrão de fissuração foi regido pelo arranjo das pedras uma vez que as fissuras se situavam em torno destas devido à má ligação entre elas e a argamassa, Figura 4.9.

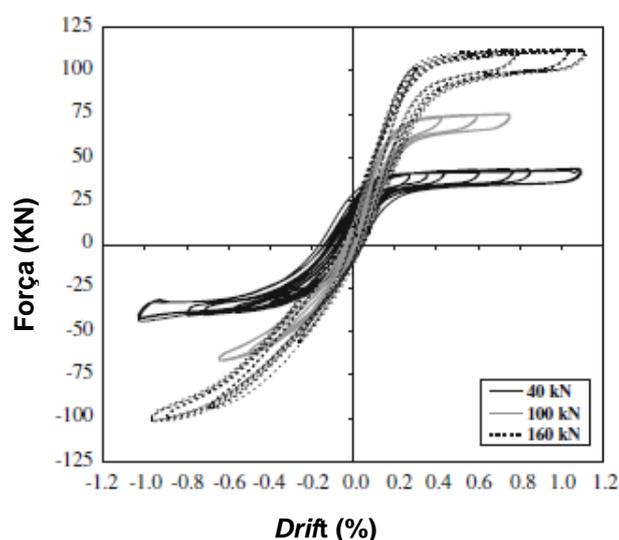
Figura 4.10 – Ciclos de histerese do ensaio da parede reforçada [7].

Os resultados dos testes permitiram evidenciar o comportamento monolítico da parede, exibindo *rocking* puro e baixa dissipação de energia, Figura 4.10. O deslocamento máximo obtido para cada nível de carga vertical não implicou uma diminuição da força ou maior histerese. Os valores da força em função da carga vertical encontram-se indicados na Tabela 4.3 A capacidade de dissipação de energia é reduzida quando comparada com a insuficiência de corte devida à modificação do mecanismo de *rocking*. Este problema pode ser melhorado introduzindo uma ligação/conexão adequada ao nível da fundação, o que permitirá reduzir o movimento de *rocking* e aumentar a capacidade de dissipação de energia. Os ensaios permitiram verificar ainda que esta técnica de reforço evita a desagregação dos componentes da alvenaria e a separação do respectivo reboco.

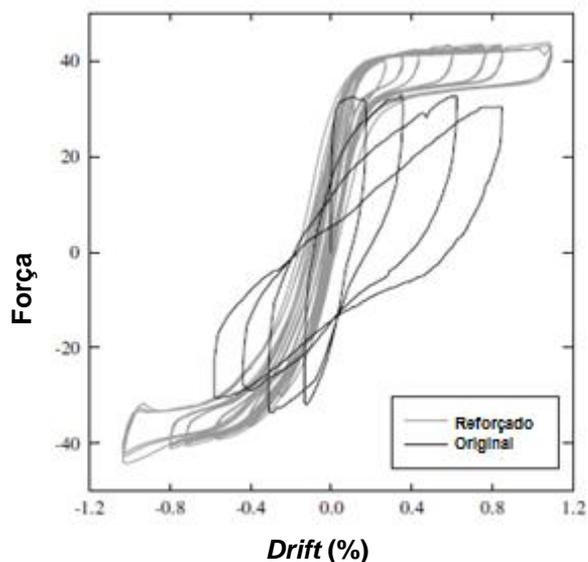
Quanto à eficiência do reforço, na Figura 4.11 é apresentada a comparação entre a parede original e a parede reforçada, tendo em conta o mesmo nível de carga vertical, verificando-se uma alteração na capacidade de dissipação de energia, no *drift* máximo atingido (1.15% na parede

reforçada contra 0.85% na parede original) e na integridade da parede. Não foi encontrado nenhum dano, exceto na ligação à fundação.

Figura 4.11 – Comparação entre os resultados do ensaio das paredes original e reforçada [7].

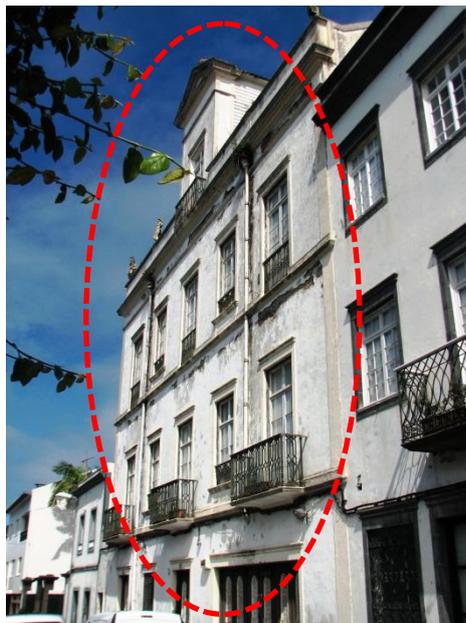
O edifício que foi selecionado como protótipo no âmbito do projeto EDALP situa-se na Rua Margarida Chaves, em Ponta Delgada, possui três pisos e aproveitamento do sótão/falsa, Figura 4.13.

Figura 4.13 – Alçado principal do edifício protótipo e dos edifícios contíguos [81].

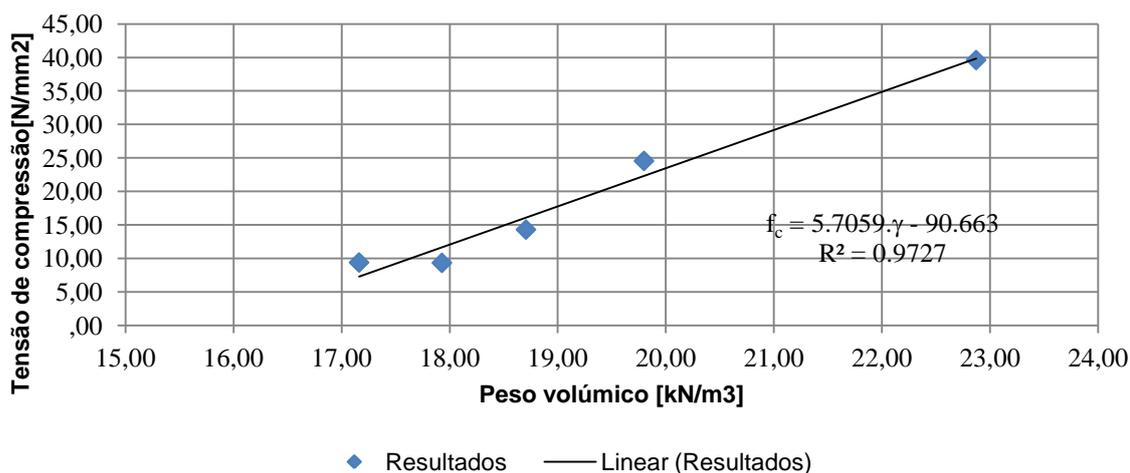
em que:  $f_i$  corresponde à resistência à compressão da pedra,  $F_{i,\max}$  à força máxima resistida pelo provete, e  $A_i$  à área do provete. Na Tabela 4.4 apresentam-se os resultados dos ensaios individuais e médios das amostras de pedra. Verifica-se uma grande variação nos valores de resistência entre as várias amostras, bem demonstrado através do elevado coeficiente de variação (C.O.V.), que estabelece a relação entre o desvio padrão e o valor médio dos resultados. Este valor pode ser devido a diferentes proveniências das pedras (e.g., diferentes frentes de pedreira e/ou zonas de extração). Na Figura 4.14 apresenta-se a relação linear entre o peso volúmico das amostras e a sua resistência à compressão.

Figura 4.14 - Relação entre o peso volúmico e tensão de compressão [81].

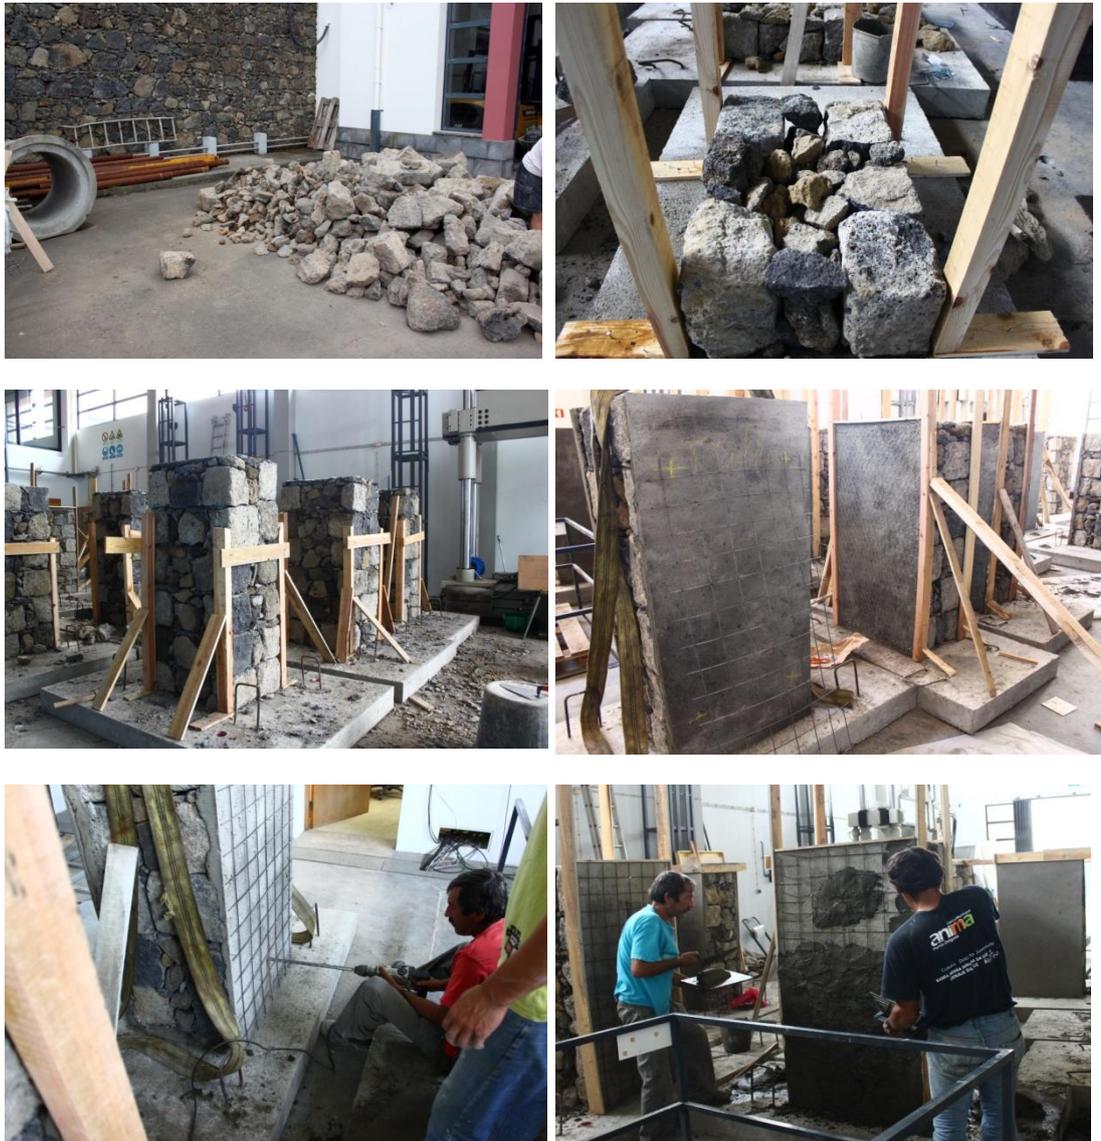
Relativamente ao processo construtivo destaca-se o seguinte, Figura 4.15:

- A pedra era irregular;
- A fixação dos conetores nos provetes tipo **ME.5** começou por realizar-se com uma argamassa fluída. No entanto, como existia muita fuga do material pelas juntas, optou-se por aplicar apenas uma resina epoxídica injetável;

- A espessura do reboco nos provetes **ME.5** foi superior à inicialmente prevista para todos os provetes (30 mm) por forma a promover um recobrimento adequado dos varões metálicos;
- O tempo de cura dos provetes foi de cerca de um mês, a qual foi realizada às condições de humidade e temperatura no interior da unidade laboratorial de engenharia sísmica do LREC.

Figura 4.15 – Diversas fases da construção dos provetes [81].

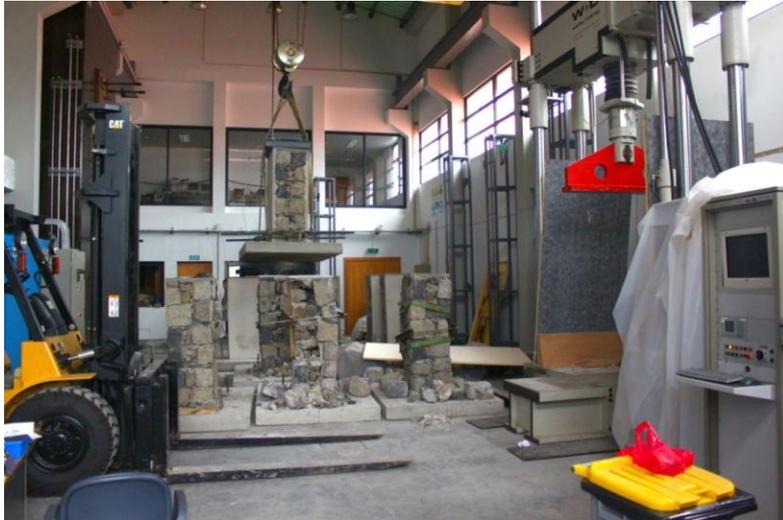
Devido a restrições de espaço e manobra do equipamento existente no laboratório foi necessário proceder à colocação dos provetes na prensa em duas etapas: 1) transporte de provetes para a base da prensa, com recurso à ponte rolante existente no laboratório, Figura 4.16; e 2) ajuste da posição dos provetes à vertical do eixo de aplicação de carga da prensa, com recurso ao empilhador existente no laboratório, Figura 4.17.

Figura 4.16 – Transporte de paredes de alvenaria do local de construção para o equipamento de ensaio, com recurso a uma ponte rolante [81].

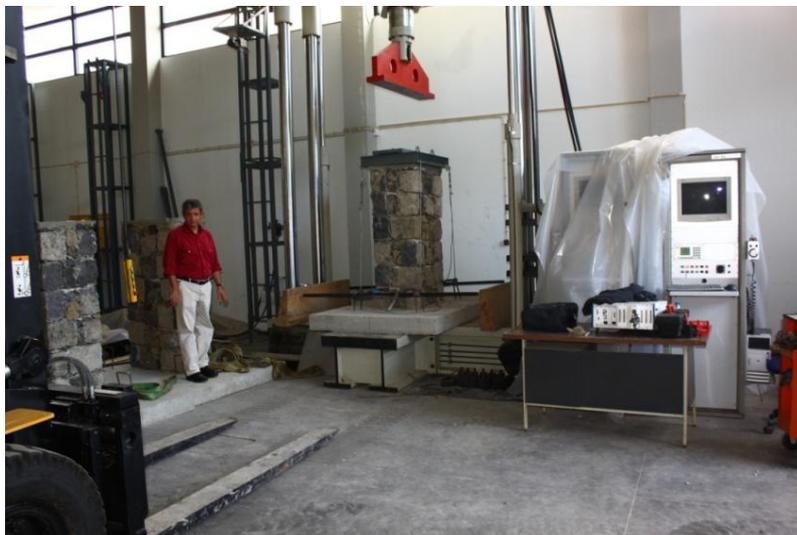
Figura 4.17 – Ajuste da posição dos provetes com o eixo de aplicação da carga do equipamento de ensaio, com recurso a um empilhador [81].

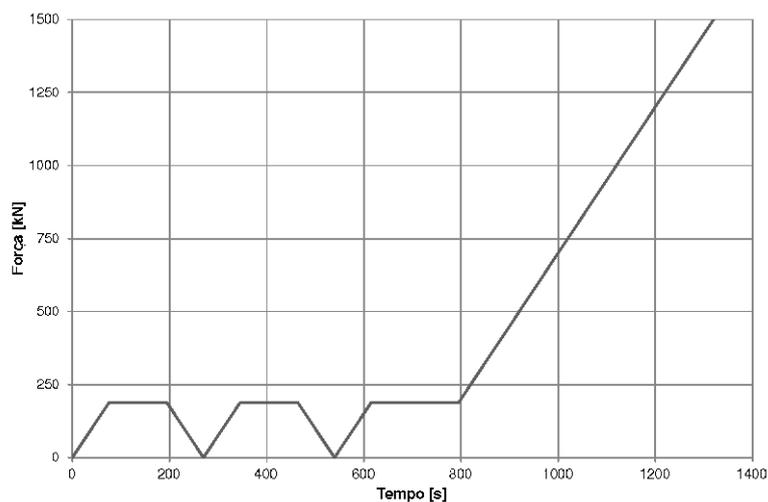
à compressão para a rotura ocorrer entre 15 e 30 minutos após o início da aplicação da carga. O esquema de aplicação de carga incluiu dois ciclos de incremento - manutenção – decréto de carga, após os quais se seguia o incremento até à rotura, conforme se encontra ilustrado na Figura 4.18. A velocidade de incremento-decréto de carga foi de 2.5 kN/s e o controlo do ensaio realizado por intermédio dos valores de força registados.

Figura 4.18 – Esquema de aplicação de carga [81].

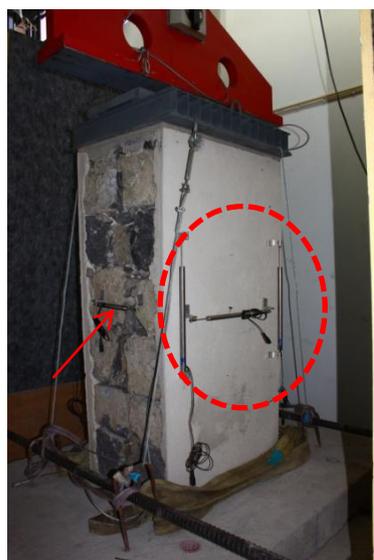
Para efeitos de obtenção dos dados relativos aos deslocamentos, foram fixados aos provetes vários transdutores de deslocamentos LVDT com posições compatíveis com o especificado na norma de ensaio [83]. Esses transdutores eram retirados durante o último patamar de manutenção de carga de modo a evitar danos devido à queda de blocos de pedra dos provetes, Figura 4.19. As posições do equipamento de medição nos provetes estão apresentadas na Figura 4.20.

Figura 4.19 – Posicionamento de transdutores de deslocamento num provete [81].

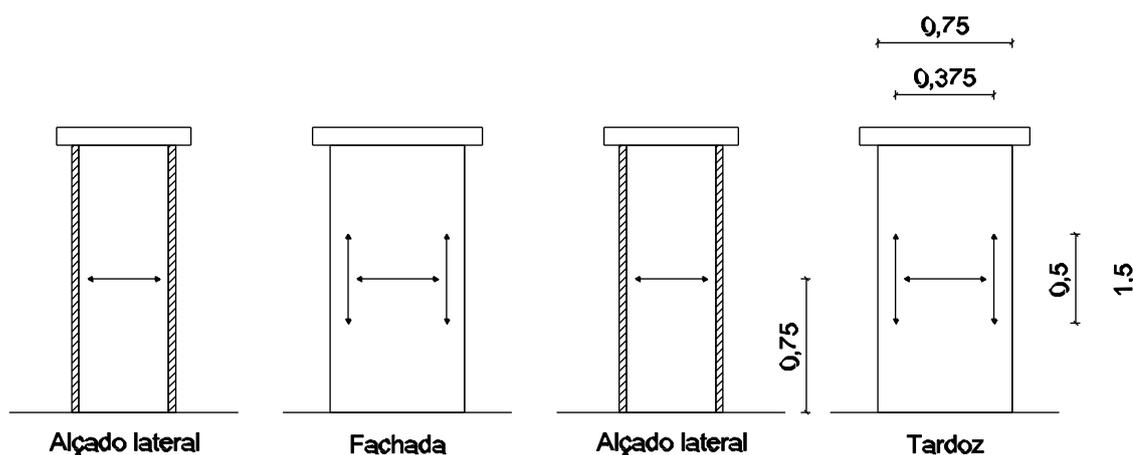
Figura 4.20 – Esquema do posicionamento dos transdutores de deslocamento [81].

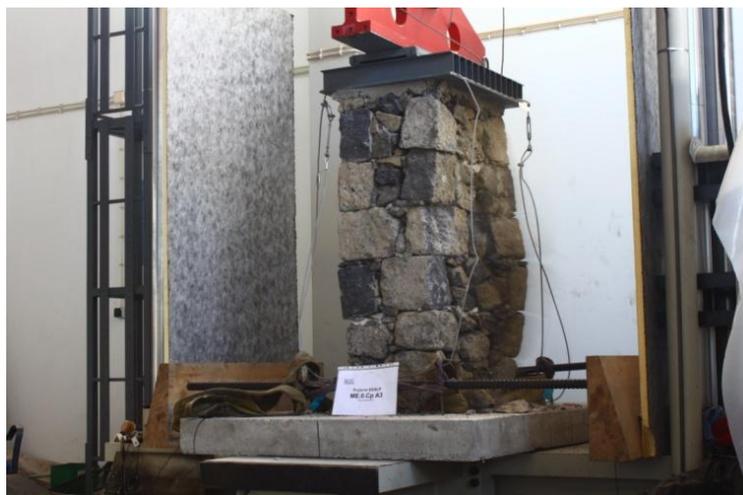
Este tipo de provetes (**ME.0**) caracteriza-se por elevada deformabilidade e rotura frágil, associada à instabilização de um ou dos dois panos de alvenaria, Figura 4.21. Desde níveis de carga muito baixos, ouviam-se ligeiros ruídos correspondentes a esmagamentos localizados de pedras e/ou da argamassa das camas. Desde cedo se observou a tendência de abertura dos provetes para se deformarem tanto no plano da parede como no plano perpendicular (fora-do-plano). A rotura resultou da instabilização dos panos de alvenaria, pelo que a curva descendente dos diagramas é praticamente inexistente, Figura 4.22.

Figura 4.21 – Comportamento dum provete tipo **ME.0** antes do colapso [81].

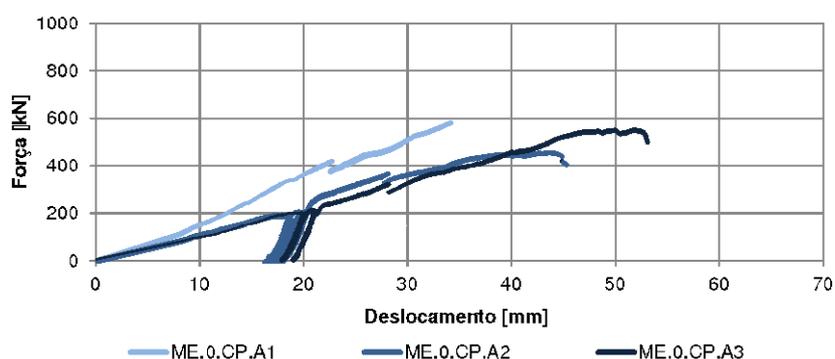
Figura 4.22 – Resultados dos ensaios de compressão em provetes do tipo **ME.0** [81].

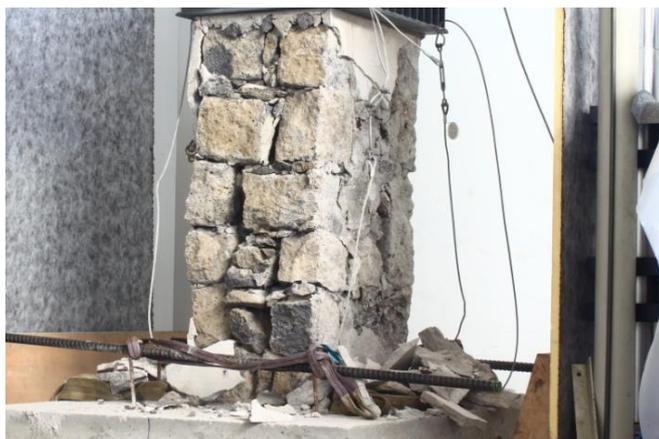
Os provetes **ME.1.Cp**, com revestimento de argamassa bastarda de cal, cimento e areia, apresentaram um comportamento caracterizado por um primeiro pico de resistência, correspondente à fissuração e destacamento do revestimento, Figura 4.23, seguido por um segundo troço, de resistência superior e rigidez mais baixa, em que esta era mobilizada pela própria alvenaria, razão pela qual os valores de resistência máxima são semelhantes aos identificados para os provetes sem revestimento (**ME.0**). Neste caso, e ao contrário dos provetes ME.0, não se ouviram ruídos de esmagamento antes da fissuração do reboco. Através das medições de deslocamentos horizontais, detetou-se também a tendência de abertura do provete na direção perpendicular ao plano de aplicação da carga, mas não se observou tendência de abertura na direção paralela. A rotura foi do tipo frágil, resultante, tal como na categoria de provetes sem revestimento, da instabilização dos panos de alvenaria, Figura 4.24.

Figura 4.23 – Comportamento dum provete tipo **ME.1**. antes do colapso [81].

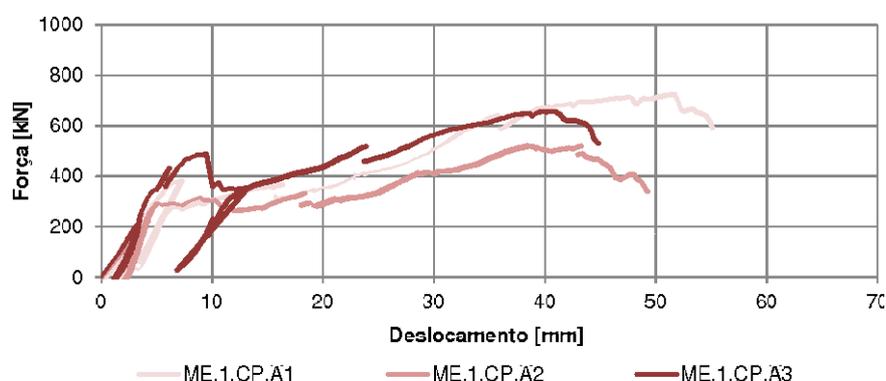
Figura 4.24 – Resultados dos ensaios de compressão em provetes do tipo **ME.1** [81].

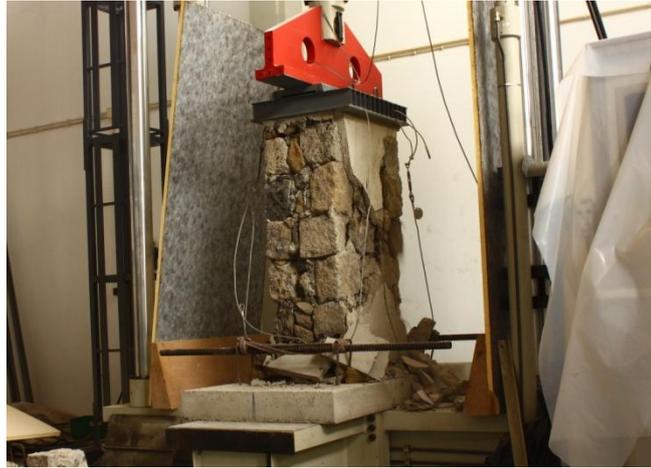
Os provetes **ME.2**, com revestimento de argamassa de cimento, apresentaram um comportamento caracterizado por um primeiro pico de resistência, correspondente ao limite de resistência do reboco de cimento, a partir do qual a resistência passa a ser mobilizada pela parede de alvenaria. Tal como nos provetes **ME.1**, não se ouviram ruídos de esmagamentos localizados antes da rotura do reboco. A rotura também foi do tipo frágil, Figura 4.25, associada à instabilização da totalidade ou parte de um dos paramentos e com valores de deslocamentos próximos dos obtidos para os provetes não reforçados (**ME.0**). Um dos provetes, o **ME.2.Cp.A2**, sofreu uma rotura precoce, associada a uma aplicação de carga ligeiramente excêntrica, pelo que os seus resultados não foram contabilizados para a determinação da resistência à compressão da alvenaria, Figura 4.26.

Figura 4.25 – Comportamento dum provete tipo **ME.2** antes do colapso [81].

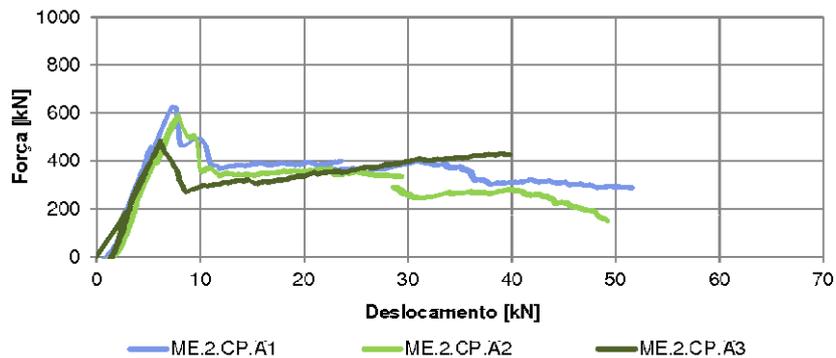
Figura 4.26 – Resultados dos ensaios de compressão em provetes do tipo **ME.2** [81].

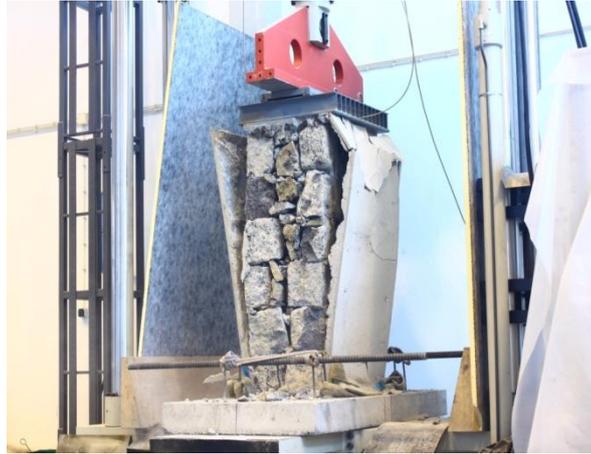
Os provetes **ME.3**, com argamassa de cimento e areia reforçada com rede de galinheiro, apresentaram comportamento semelhante ao dos provetes **ME.2**, embora se tenha verificado que, após o primeiro pico de resistência, existia ainda um acréscimo de resistência devido ao confinamento da alvenaria introduzido pelo reboco. Ao invés do reboco dos provetes **ME.2**, o revestimento que se desprendia da alvenaria continuava ligado, através da rede de galinheiro, ao reboco ainda aderente ao provete, Figura 4.27. O colapso ocorreu quando da queda do reboco como um todo e da instabilização dos panos de alvenaria, Figura 4.28.

Figura 4.27 – Comportamento dum provete tipo **ME.3** antes do colapso [81].

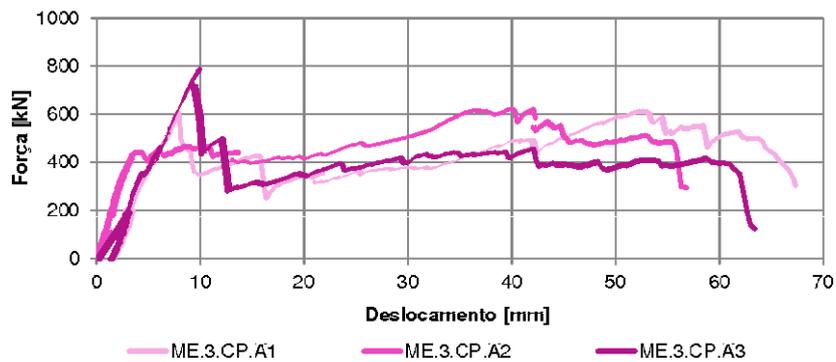
Figura 4.28 – Resultados dos ensaios de compressão em provetes do tipo **ME.3** [81].

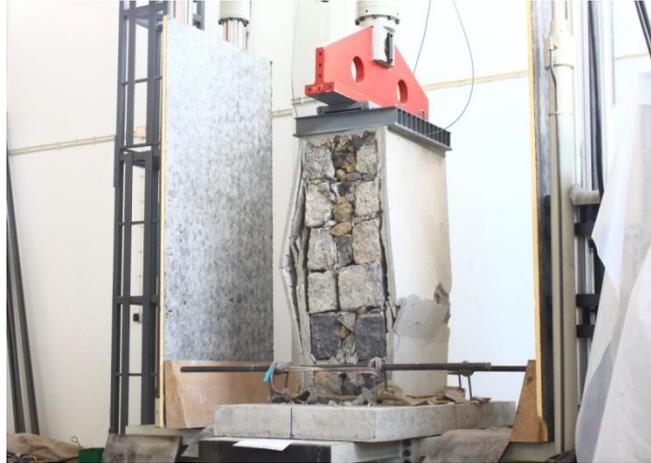
Os provetes **ME.5**, com malha metálica de reforço e conetores metálicos entre panos, apresentaram um comportamento caracterizado por um primeiro pico de resistência, correspondente ao desprendimento e rotura de parte do reboco, seguido de uma perda significativa de resistência e novo incremento, resultante do confinamento proporcionado pelas lâminas de reboco, que estavam ligadas por intermédio de conetores metálicos, Figura 4.29.

Figura 4.29 – Comportamento dum provete tipo **ME.5** antes do colapso [81].

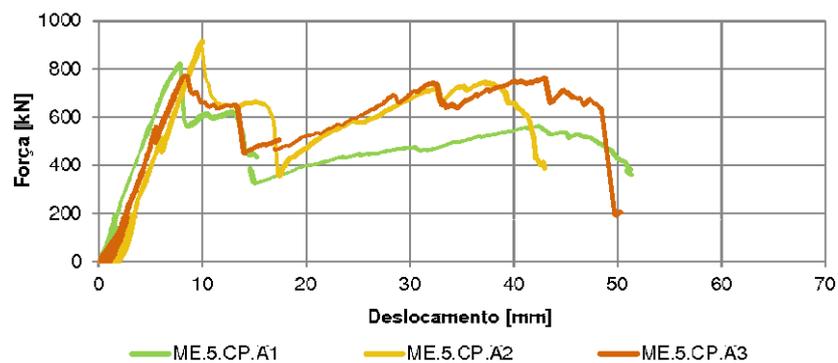
A rotura foi do tipo dúctil, embora se tenha revelado frágil nos casos em que o varão longitudinal da malha metálica estava muito próximo da ponta do gancho, Figura 4.30. Esta situação ocorreu com os provetes **ME.5.Cp.A1** e **ME.5.Cp.A3**, em que devido a uma amarração deficiente se obtiveram roturas frágeis. Para se obter um comportamento dúctil na rotura, o varão longitudinal da malha deverá ser amarrado na zona da curva do gancho do conetor metálico.

Figura 4.30 – Resultados dos ensaios de compressão em provetes do tipo **ME.5** [81].

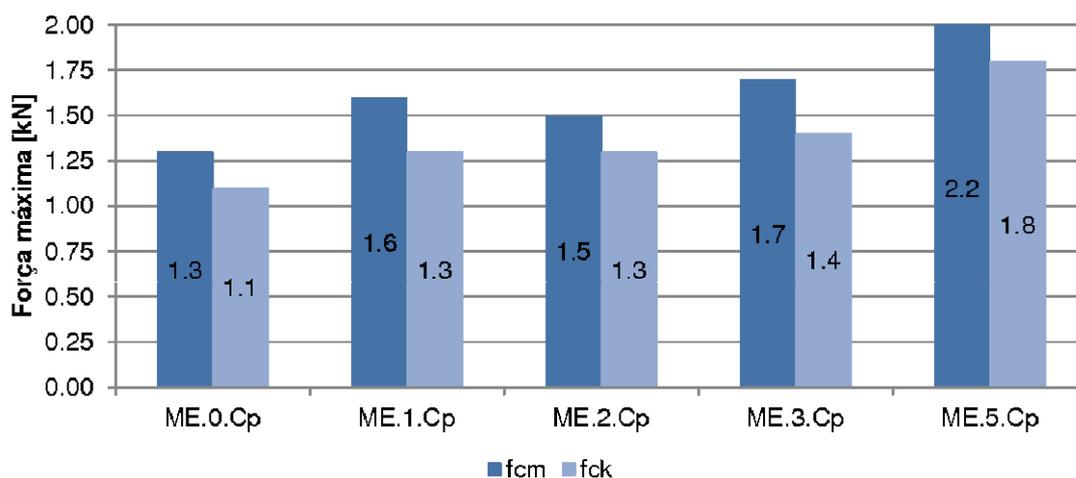
em que:  $f_k$  corresponde à resistência característica de provetes de alvenaria de uma determinada categoria, e  $f_{i,min}$  à resistência mínima do provete ensaiado de uma determinada categoria. Na Figura 4.31 apresenta-se a resistência média e característica dos provetes de alvenaria, calculadas com base nos valores da Tabela 4.6.

Figura 4.31 – Resistência média e característica à compressão dos provetes de alvenaria [81].

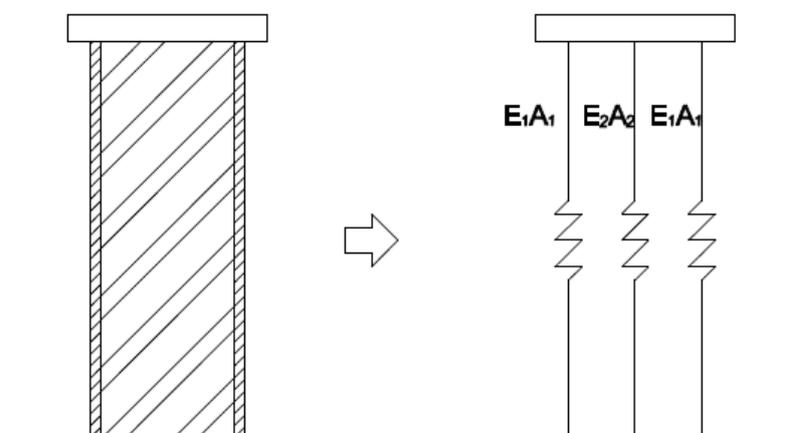
Na Figura 4.32 encontra-se representado um modelo analítico simplificado que foi adotado para determinar o efeito que as lâminas de reboco têm na rigidez das paredes de alvenaria.

Figura 4.32 – Modelo de representação do comportamento à compressão de paredes de alvenaria [81].

A Figura 4.32 representa o modelo analítico simplificado que foi adotado para determinar o efeito que as lâminas de reboco têm na rigidez das paredes de alvenaria. A validade do modelo proposto permite inferir se a adição das lâminas de reboco são, ou não, o principal fator com influência no incremento de rigidez.

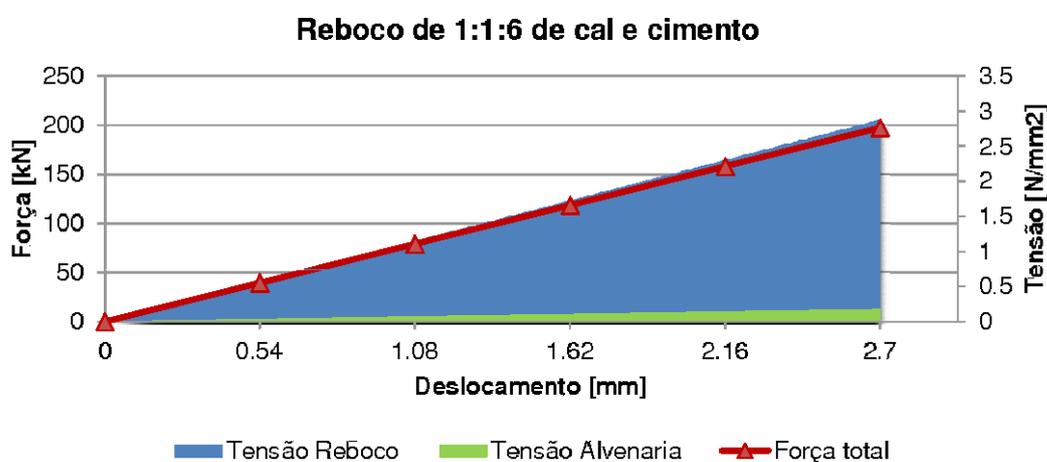
Na Figura 4.33 apresentam-se as tensões totais no reboco e na alvenaria e a força total que lhes corresponde, para vários níveis de deslocamento num provete com reboco de cal, cimento e areia (**ME.1**), de acordo com o modelo analítico adotado, até à tensão média resistente do reboco.

Figura 4.33 – Provetes com reboco de cal e cimento. Níveis de tensão no reboco e alvenaria e nível de força máximo até ao nível de deslocamento que provoca a rotura do reboco [81].

Verifica-se, em ambos os casos, os baixos níveis de tensão na alvenaria até à rotura da argamassa. A influência da alvenaria na força total resistida pelo provete é tanto mais indiferente quanto maior a diferença entre módulos de elasticidade. Note-se que no caso da alvenaria com reboco de cal e cimento o conhecimento do módulo de elasticidade das paredes de alvenaria tem uma importância maior na validade do modelo do que no caso das paredes rebocadas com argamassa de cimento.

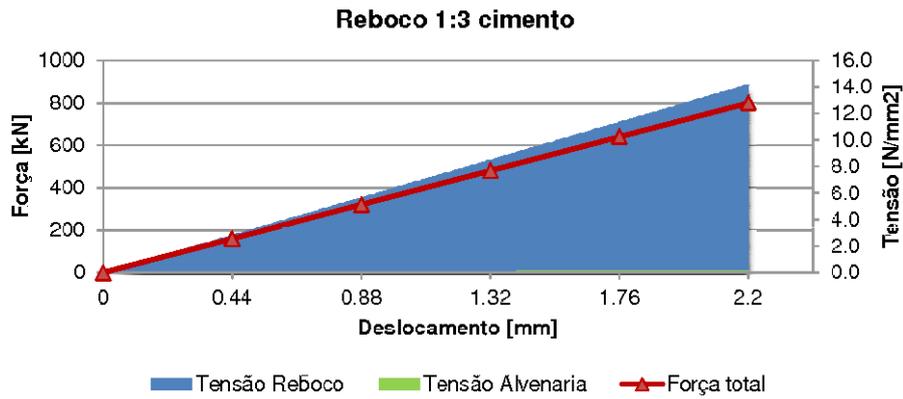
Na Figura 4.34 apresenta-se os mesmos valores para os provetes com reboco de cimento (**ME.2**). Os módulos de elasticidade adotados para a alvenaria foram de 100 N/mm<sup>2</sup> e para a argamassa dos rebocos de 1600 e 9700 N/mm<sup>2</sup> no de cal e no de cimento, respetivamente. O módulo de elasticidade da alvenaria corresponde ao valor associado a um primeiro ciclo de carga.

Figura 4.34 – Provetes com reboco de cimento. Níveis de tensão no reboco e alvenaria e nível de força máxima até nível de deslocamento que provoca a rotura do reboco [81].

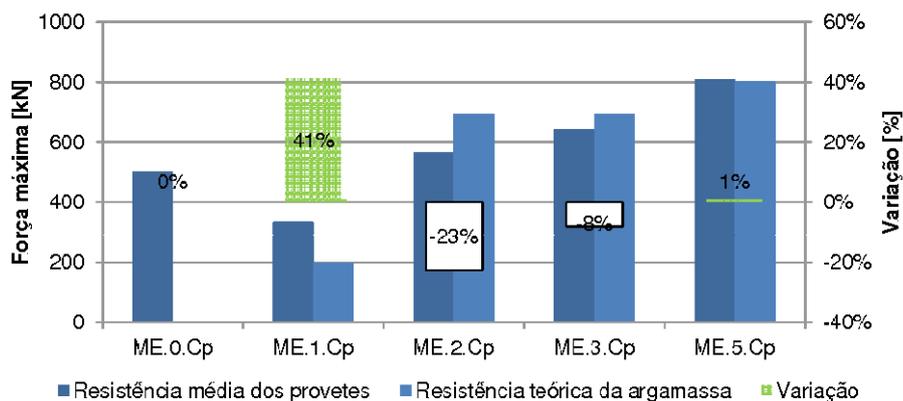
Na Figura 4.35 apresenta-se a comparação entre os resultados do modelo teórico e a resistência de todas as categorias de provetes. Verifica-se uma boa concordância nos casos com reboco de cimento e, tal como referido, um maior erro para a situação rebocada com argamassa bastarda, provavelmente associado ao valor previsto para o módulo de elasticidade da alvenaria (a variação do módulo de elasticidade para 300 N/mm<sup>2</sup> conduziria a um erro de 1 %).

Figura 4.35 – Comparação entre resistência média dos grupos de provetes testados e a resistência à compressão teórica considerando apenas a influência do reboco [81].

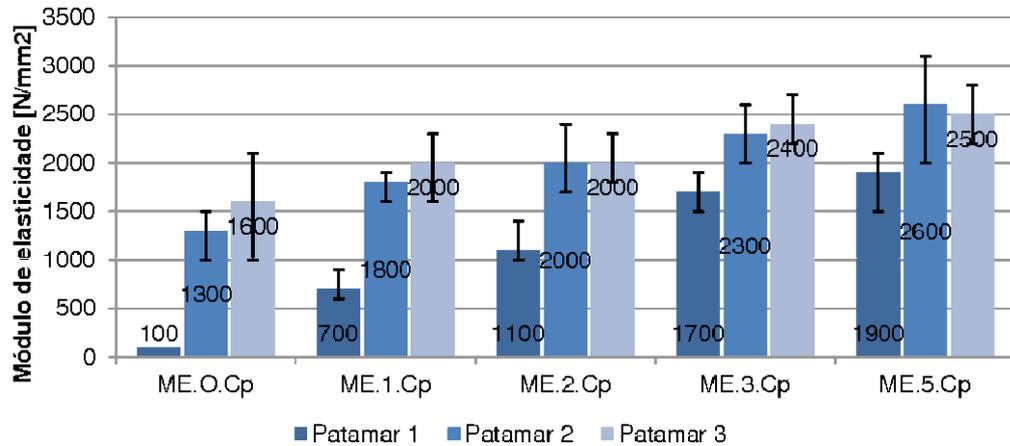
Na Figura 4.36 resume-se os resultados dos ensaios de determinação dos módulos de elasticidade médios, determinados com base nos registos de deslocamentos medidos no interior da parede, entre o início da fase de incremento de carga e o início da fase de manutenção de carga, de cada um dos ciclos de carga representados na Figura 4.18. As barras de erro representam os valores mínimos e máximos de cada patamar e categoria de provete. Na Figura 4.37 apresenta-se, por sua vez, a relação entre os módulos de elasticidade médios de cada uma das categorias de provetes e o dos provetes não reforçados.

Figura 4.36 – Módulo de elasticidade médio de cada categoria de provetes, com base nas medições iniciais de cada patamar de manutenção de carga [81].

- O módulo de elasticidade dos provetes aumenta gradualmente com: 1) a aplicação de reboco nas paredes; e 2) com a introdução de malha metálica nas paredes, embora não pareça existir diferença entre os provetes não confinados (**ME.3**) e os confinados (**ME.5**);
- As paredes de referência (**ME.0**) têm elevada deformabilidade no primeiro patamar de carga. Esta tendência, embora ainda evidente, diminui substancialmente entre o segundo e terceiro patamar, Figura 4.37.

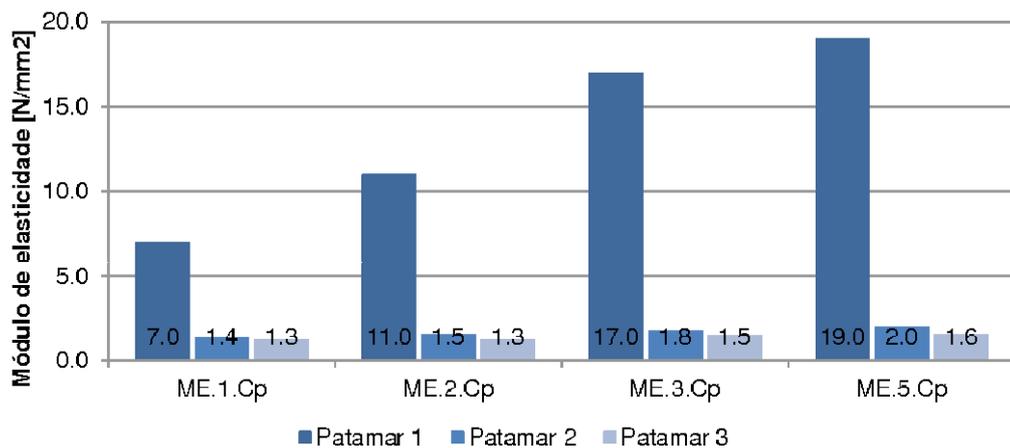
Figura 4.37 – Relação entre o módulo de elasticidade médio de cada tipo de provetes e o módulo dos provetes de referência (**ME.O.Cp**), em cada um dos patamares de carga [81].

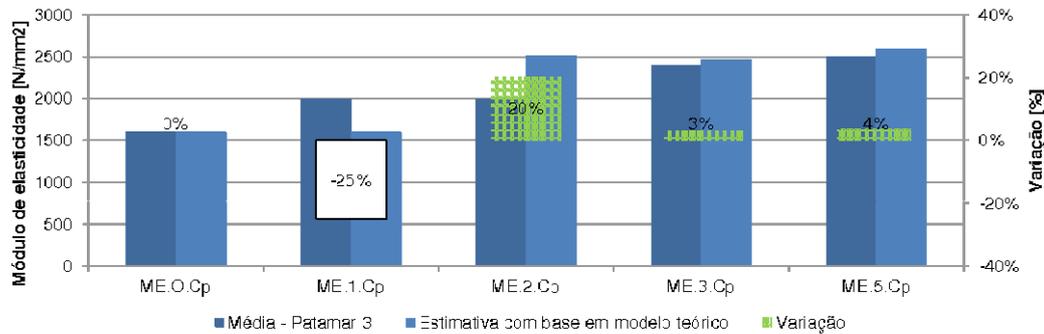
A Figura 4.38 apresenta a comparação entre o módulo de elasticidade médio do terceiro patamar de cada uma das categorias de provetes e a estimativa com base no modelo analítico.

Figura 4.38 – Comparação entre módulo de elasticidade medido no terceiro patamar de aplicação de carga e a estimativa com base no modelo teórico considerado [81].

Considera-se que o nível de erro obtido é reduzido, tendo em conta a variabilidade das características dos materiais ensaiados, pelo que parece razoável concluir que a rigidez das paredes de alvenaria rebocadas consegue ser convenientemente estimada, separadamente, com base na rigidez da alvenaria e da argamassa.

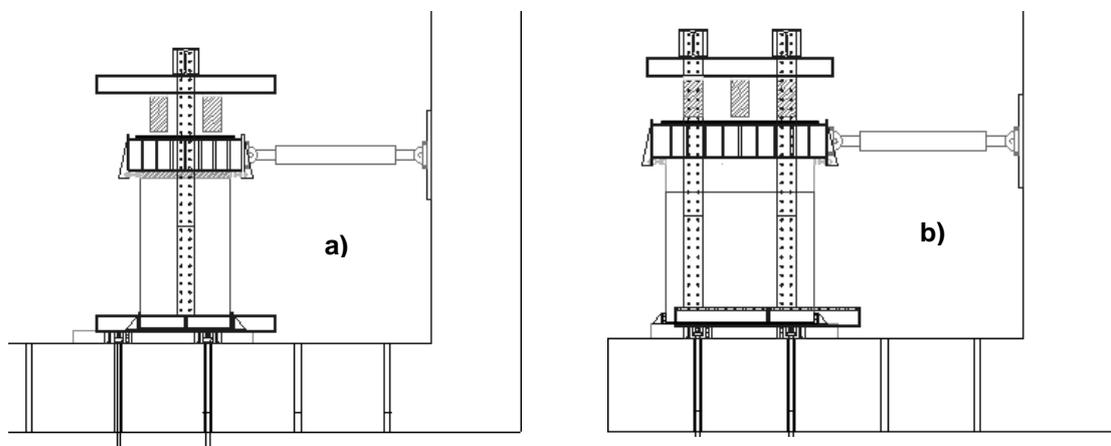
Com o ensaio procurou-se sujeitar as paredes a ações biaxiais no plano, com nível de carga vertical constante, e condições de fronteira de acordo com a situação do tipo encastrado-livre no topo. A Figura 4.39 representa o esquema de ensaio utilizado nas paredes de Geometria 1 e 2.

Figura 4.39 - Esquema de ensaio a utilizar nas paredes com: a) geometria 1; e b) geometria 2.

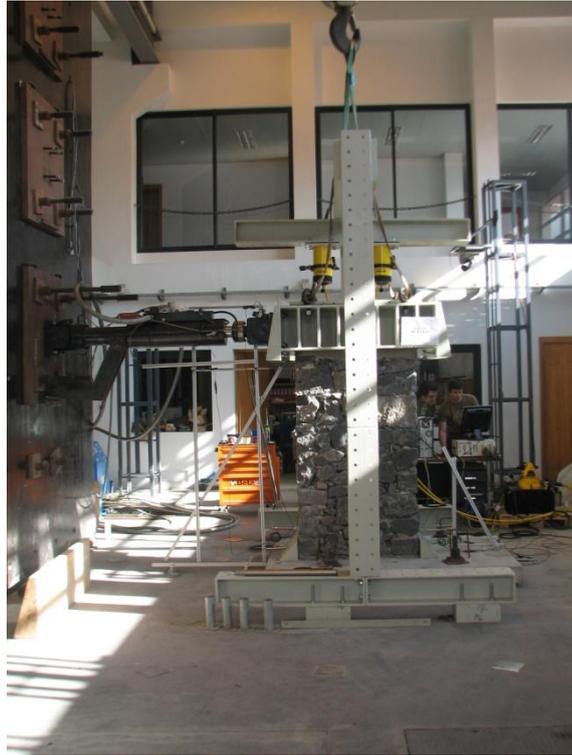
Figura 4.40 - Sistema de ensaio para paredes de Geometria 1.

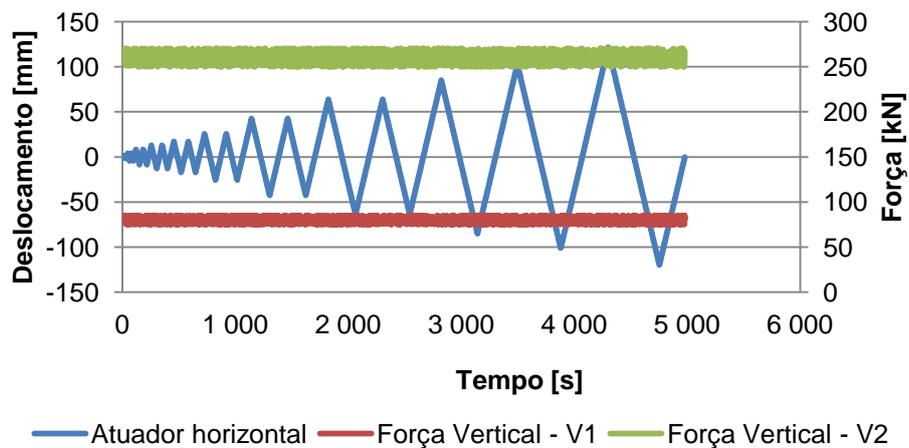
Na Figura 4.41 apresenta-se o esquema de aplicação de carga nas paredes durante o ensaio biaxial. A força horizontal foi controlada em termos de deslocamento e a vertical em termos de força. Como a força vertical foi controlada manualmente durante o ensaio, verificou-se uma variação de  $\pm 5\text{kN}$  para o nível de carga vertical mais baixo (80 kN) e de  $\pm 10\text{kN}$  para o nível de carga mais alto (260 kN).

Figura 4.41 - Esquema de aplicação de carga horizontal (controlo em deslocamento) e aplicação de carga vertical (controlo em força).

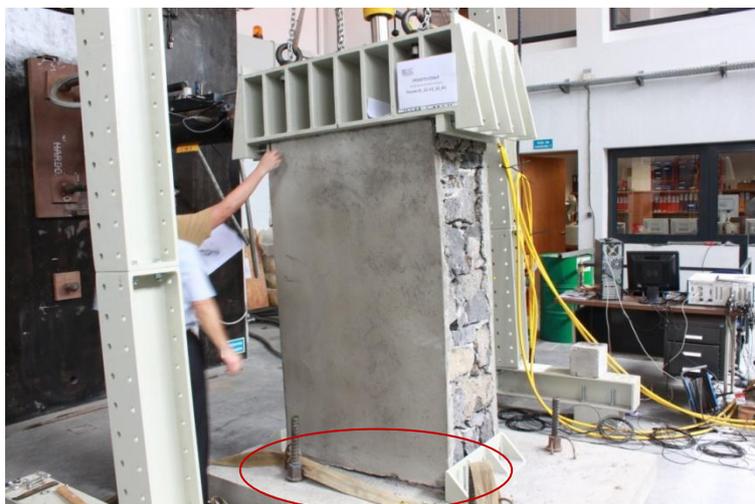
Os provetes ensaiados apresentaram modos de rotura por flexão, com destacamento do provete na base e rotação em torno da ponta da parede (arestas transversais inferiores). Os provetes apresentaram todos elevada ductilidade, pelo que não foi possível levá-los à rotura, apesar dos cerca de +/-127 mm de deslocamento horizontal aplicado no topo.

Figura 4.42 – Parede de alvenaria para nível de deslocamento no topo de 127 mm.

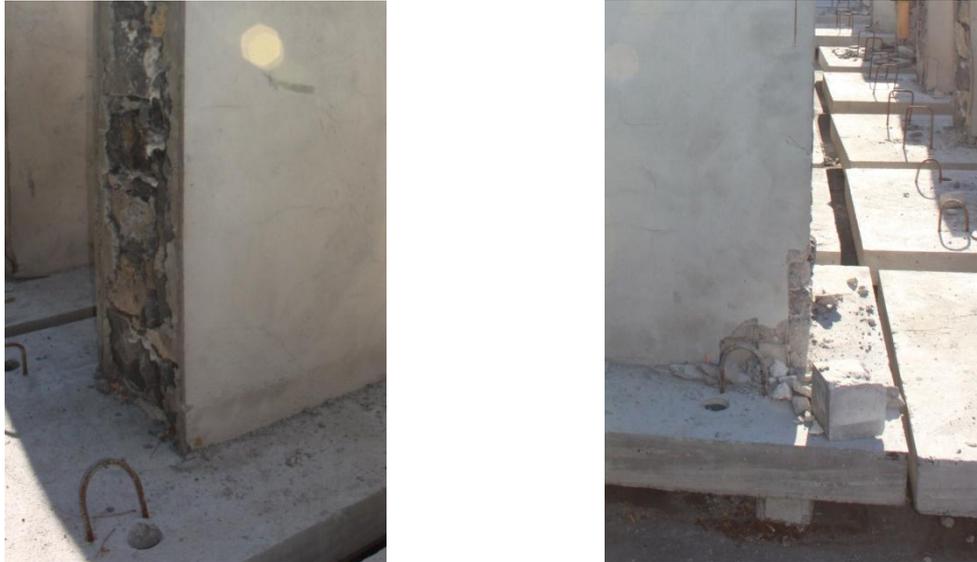
Os provetes reforçados com malha eletro-soldada apresentaram, no entanto, uma pequena variação de comportamento, relativamente aos reforçados com rede de galinheiro. Enquanto nos reforçados com rede de galinheiro (**S3**) não se verificou o destacamento de reboco na base, nos provetes reforçados com malha eletro-soldada (**S4** e **S5**) verificou-se o destacamento do reboco na ponta da parede, devido a fenómenos de instabilização da malha na zona comprimida e à reduzida espessura do reboco (relativamente ao diâmetro dos varões). Na Figura 4.43 apresenta-se um exemplo deste problema.

Figura 4.43 – Ponta de provete reforçado com rede de galinheiro (esquerda) e com malha eletrosoldada (direita).

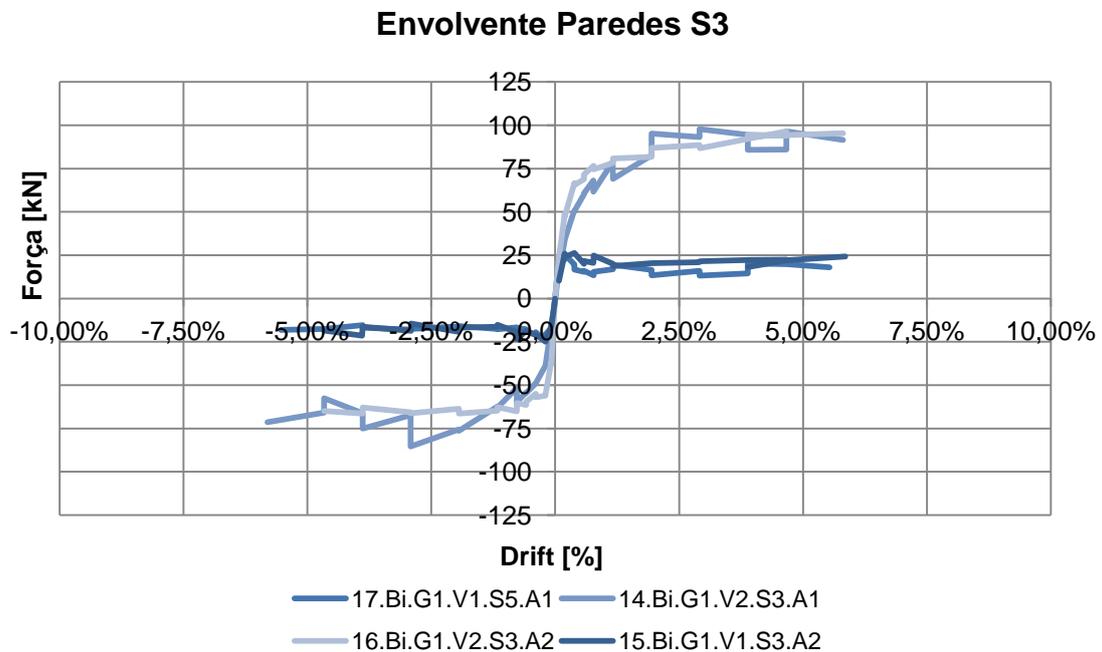
As Figura 4.44 a Figura 4.46 apresentam a envolvente do comportamento cíclico dos provetes **S3** a **S5**, em termos de diagrama força-*drift* (relação do deslocamento horizontal no topo pela altura da parede).

Figura 4.44 - Comportamento cíclico, em termos de força-*drift* horizontal no topo das paredes com reforço tipo **S3**.

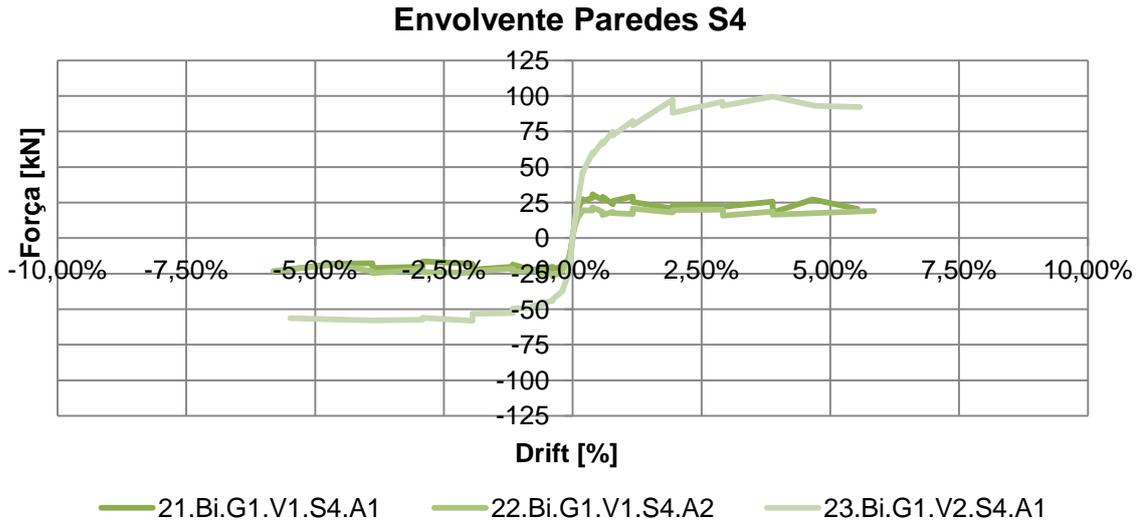
Figura 4.45 - Comportamento cíclico, em termos de força-*drift* horizontal no topo das paredes com reforço tipo **S4**.

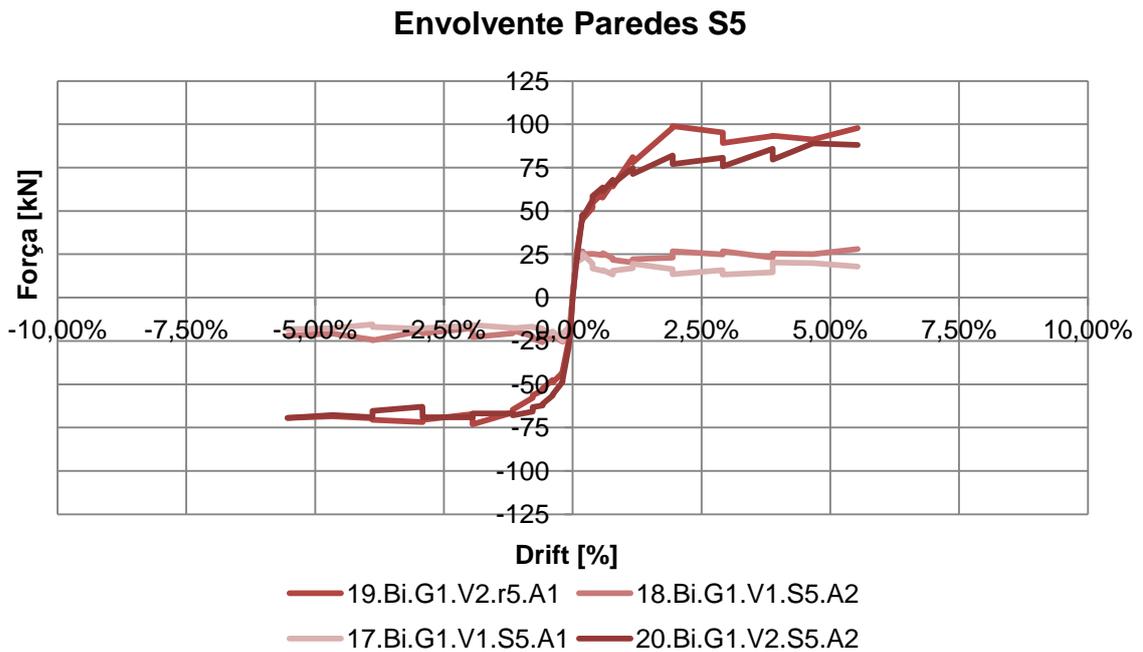
Figura 4.46 - Comportamento cíclico, em termos de força-*drift* horizontal no topo das paredes com reforço tipo **S5**.

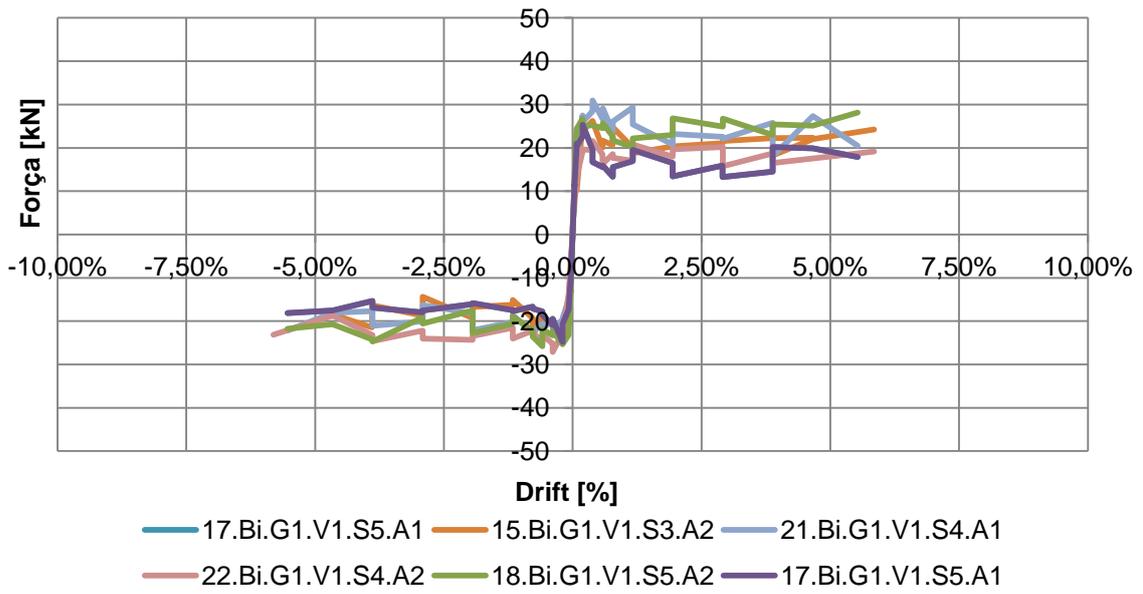
### Envolvente Paredes V1

As Figura 4.47 e Figura 4.48 apresentam a envolvente do comportamento cíclico dos provetes em função da força vertical aplicada.

Figura 4.47 - Comportamento em termos de força-deslocamento horizontal de paredes com carga vertical V1.
