# **Soluções de reforço utilizadas na reparação/reabilitação da construção tradicional açoriana**

Dissertação para obtenção do Grau de Mestre em

Engenharia de Civil (Estruturas)

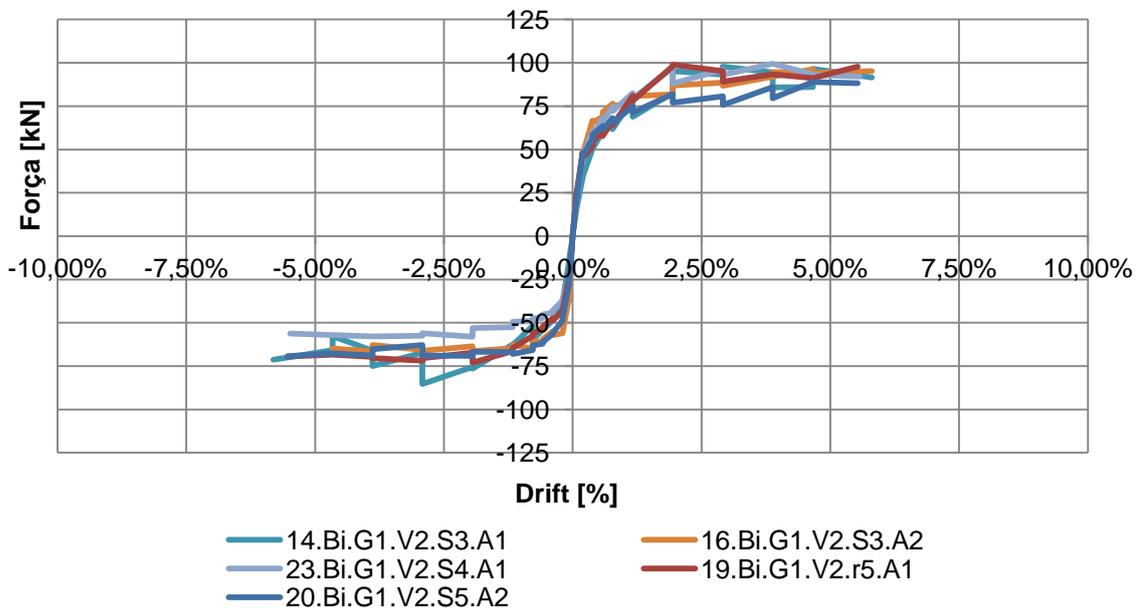
### Envolvente Paredes V2

Figura 4.48 - Comportamento em termos de força-deslocamento horizontal de paredes com carga vertical V2.

As Figura 4.47 e Figura 4.48 apresentam a envolvente do comportamento cíclico dos provetes em função da força vertical aplicada.

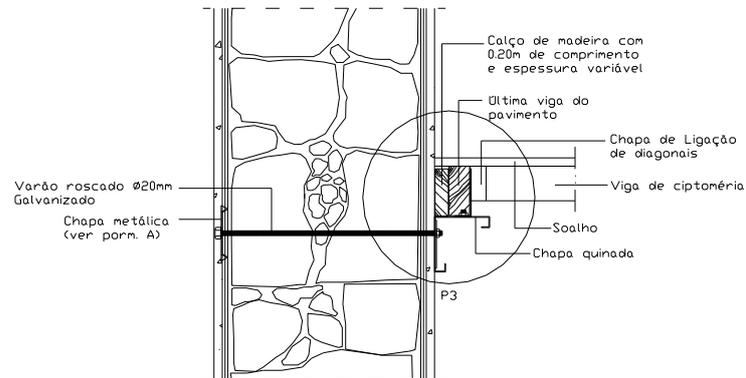
Figura A.1 - Introdução de conectores de ligação [85].

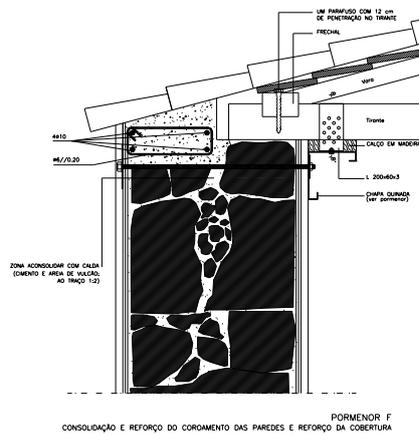
Figura A.2 – Cintas de solidarização no coroamento das paredes [85].

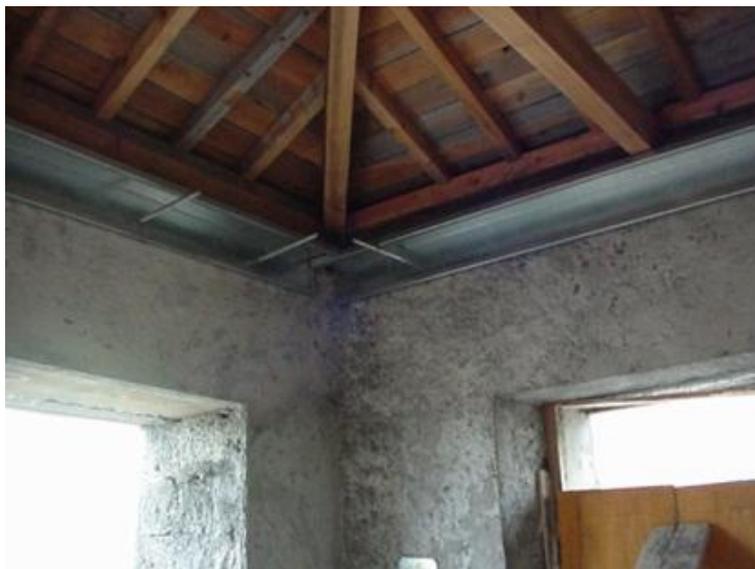
Figura A.3 – Chapa quinada [85].

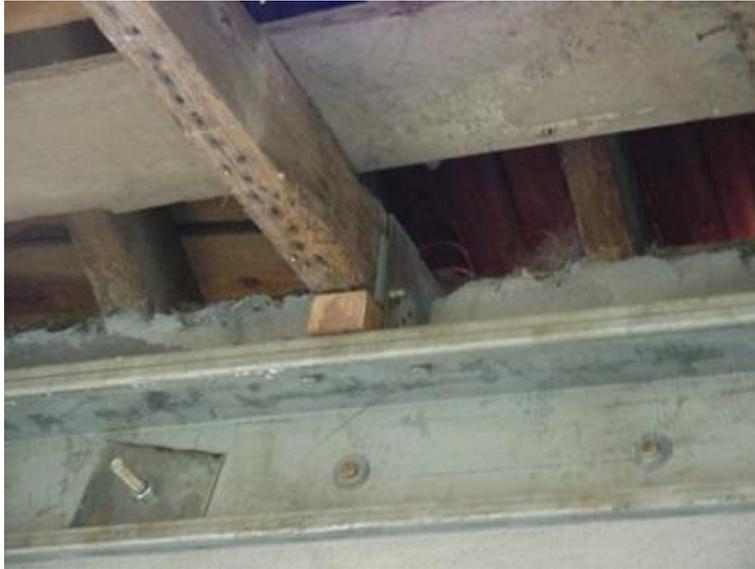
Figura A.4 – Pormenor de ligação [85].

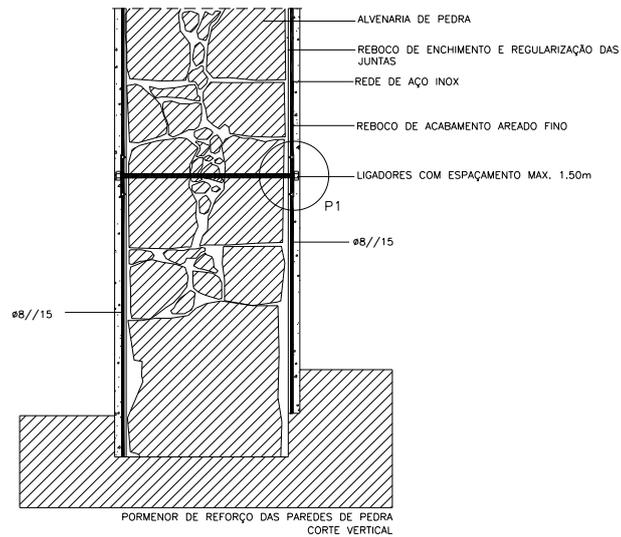
Figura A.5 – Reforço com rede de aço inox [86].

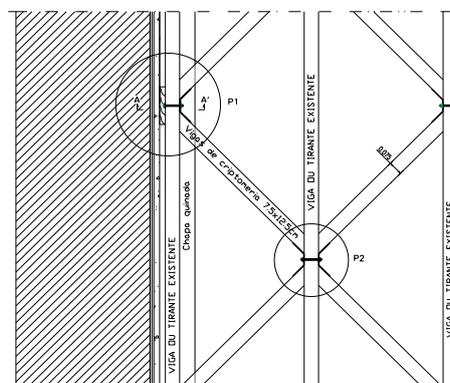
Figura A.6 – Travamento das paredes livres [86].

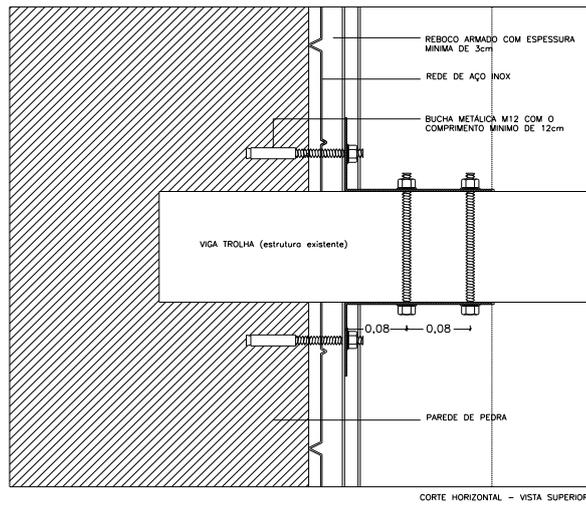
Figura A.7 - Ligaç o viga-parede [86].

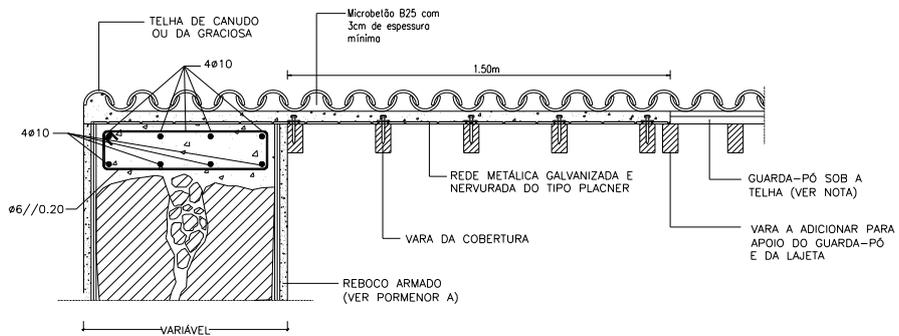
PORMENOR G.1  
CINTAGEM DAS COBERTURAS DE MADEIRA NAS EMPENAS  
COM LAJETA DE BETÃO

Figura A.8 - Travamento das empenas na cobertura [86].

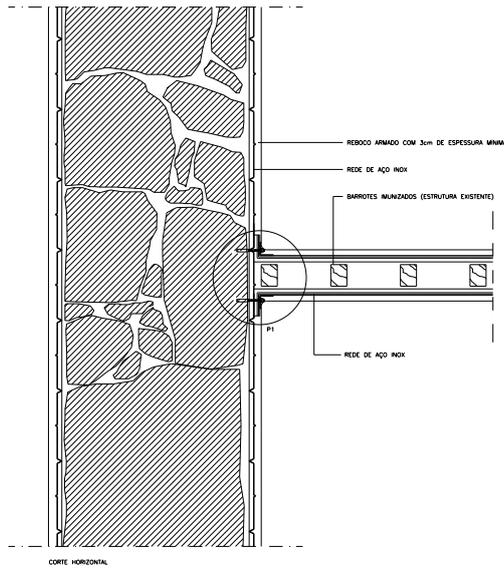
Figura A.9 - Ligação parede interior – parede exterior [86].

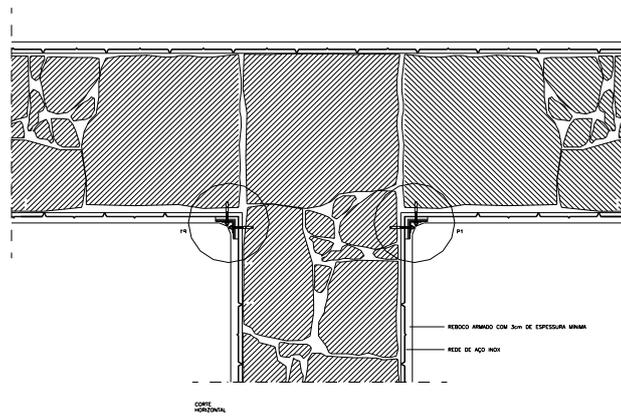
Figura A.10 - Ligação parede meeira – parede exterior [86]

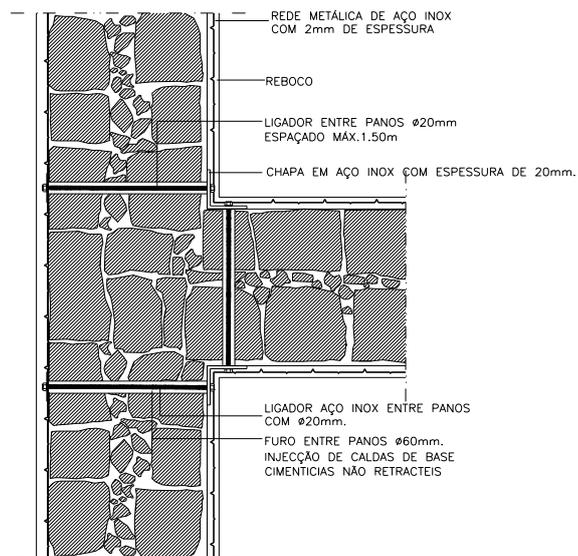
Figura A.11 – Reforço das interseções de paredes [87]

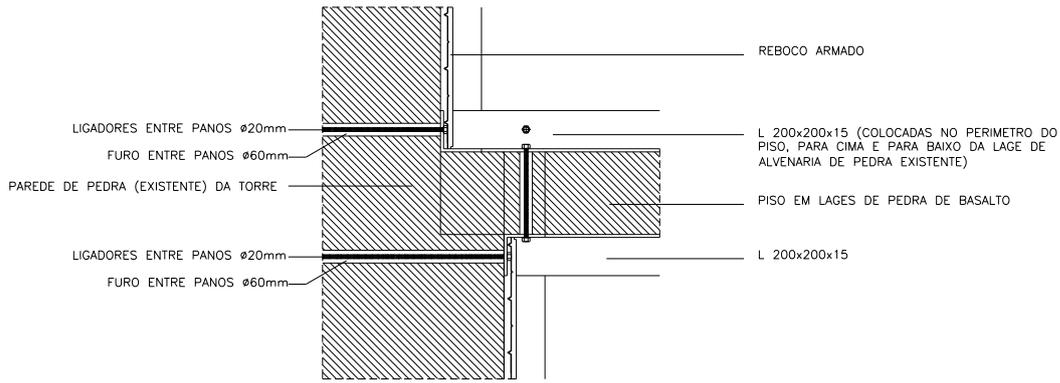
Figura A.12 – Ligações entre elementos [87].

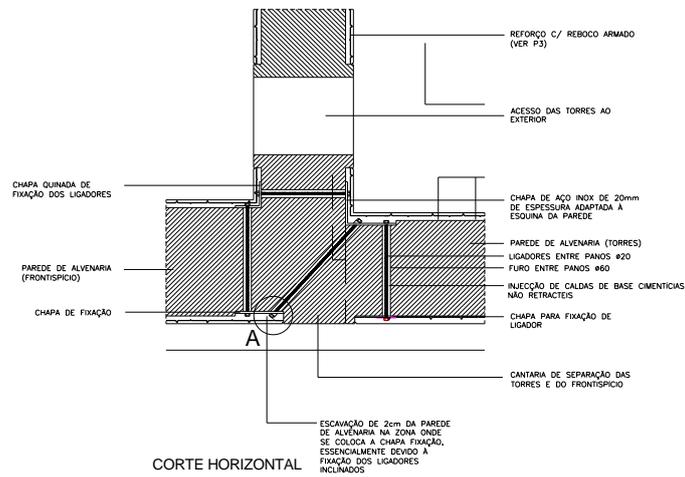
Figura A.13 - Reforço dos cantos [87].

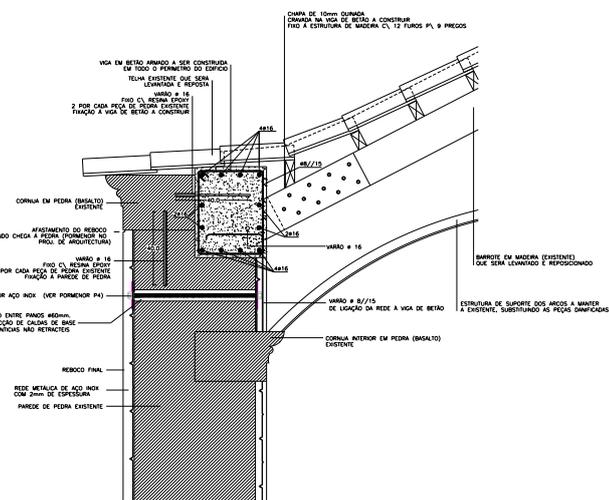
Figura A.14 - Ligação da parede à cobertura [87].

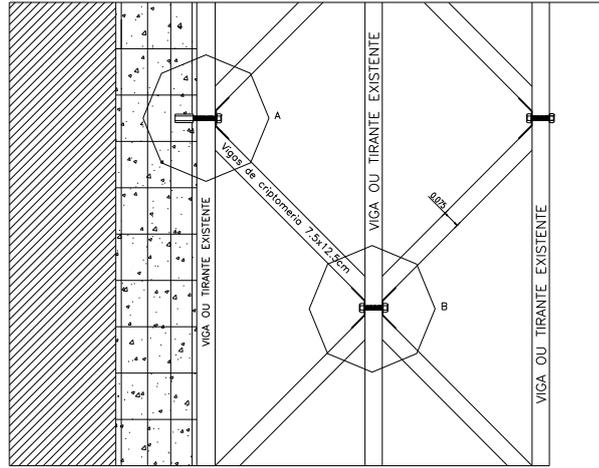
Figura A.15 - Travamento das empenas [87].

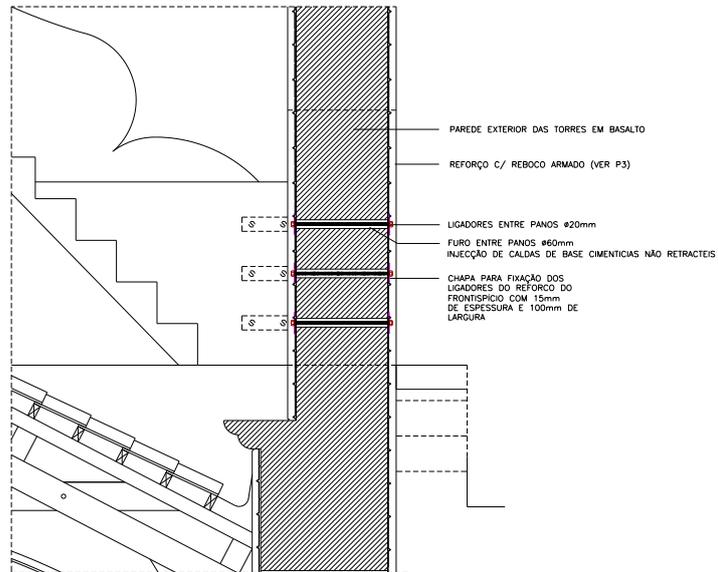
Figura A.16 - Ligação do frontispício às torres [87].

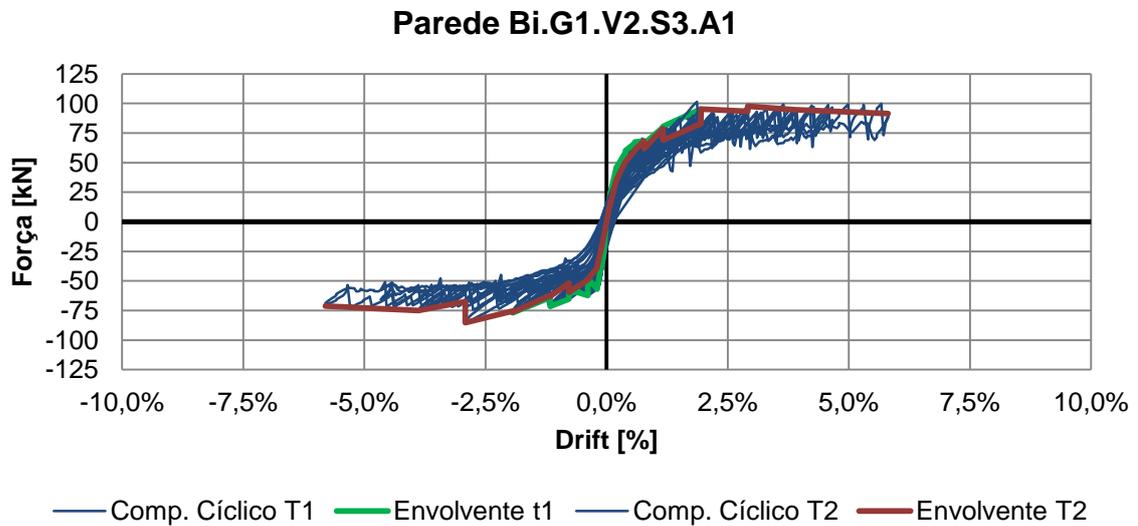
Figura A.17 - Comportamento em termos de força-deslocamento horizontal de parede Bi.G1.V2.S3.A1

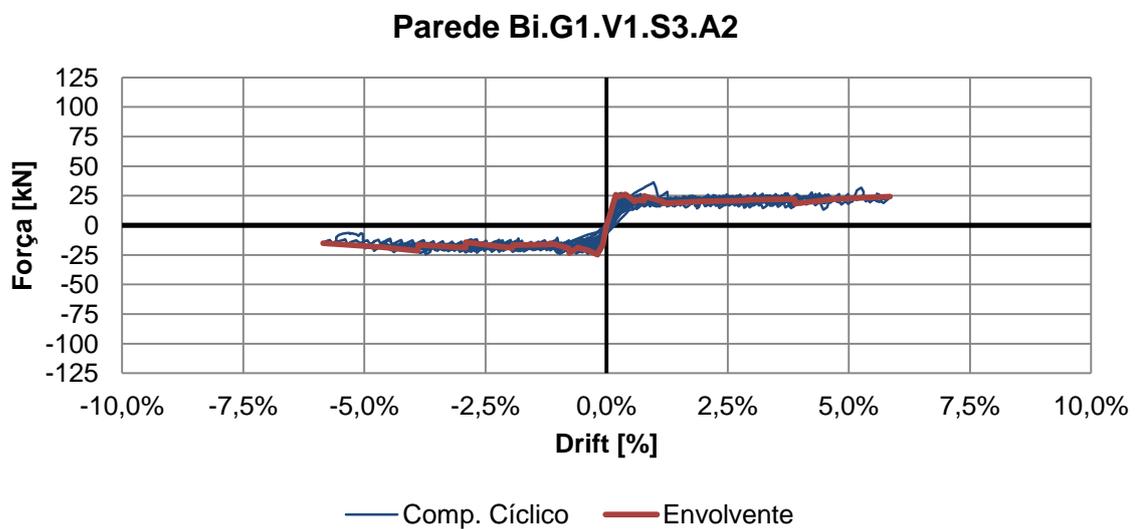
Figura A.18 - Comportamento em termos de força-deslocamento horizontal de parede Bi.G1.V1.S3.A2

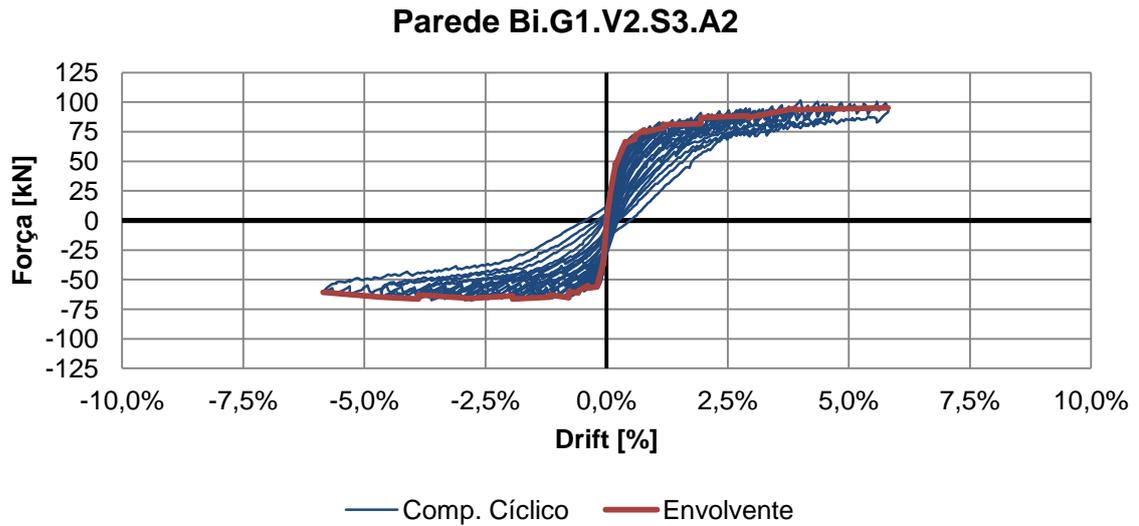
Figura A.19 - Comportamento em termos de força-deslocamento horizontal de parede Bi.G1.V2.S3.A2

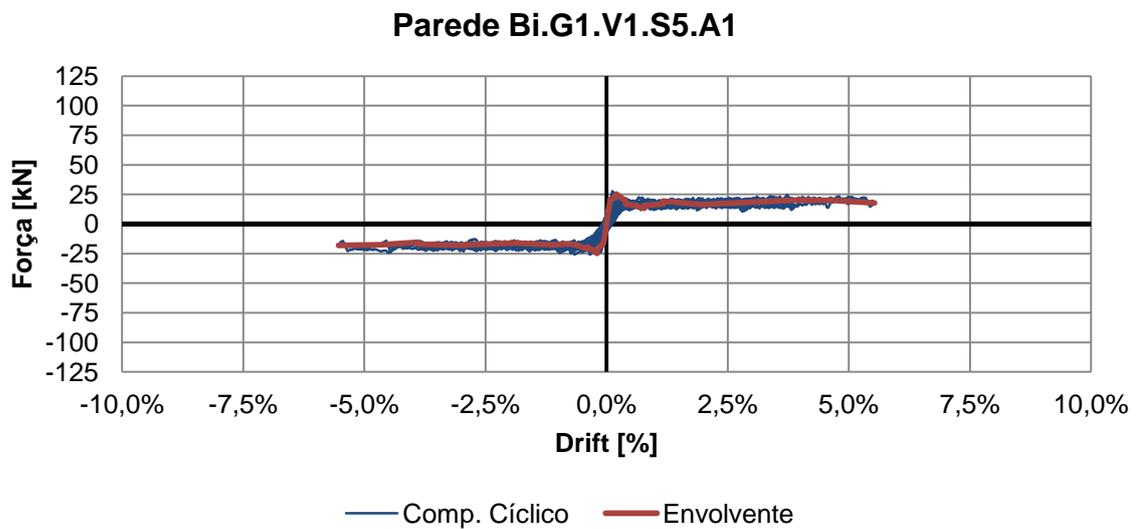
Figura A.20 - Comportamento em termos de força-deslocamento horizontal de parede Bi.G1.V1.S5.A1

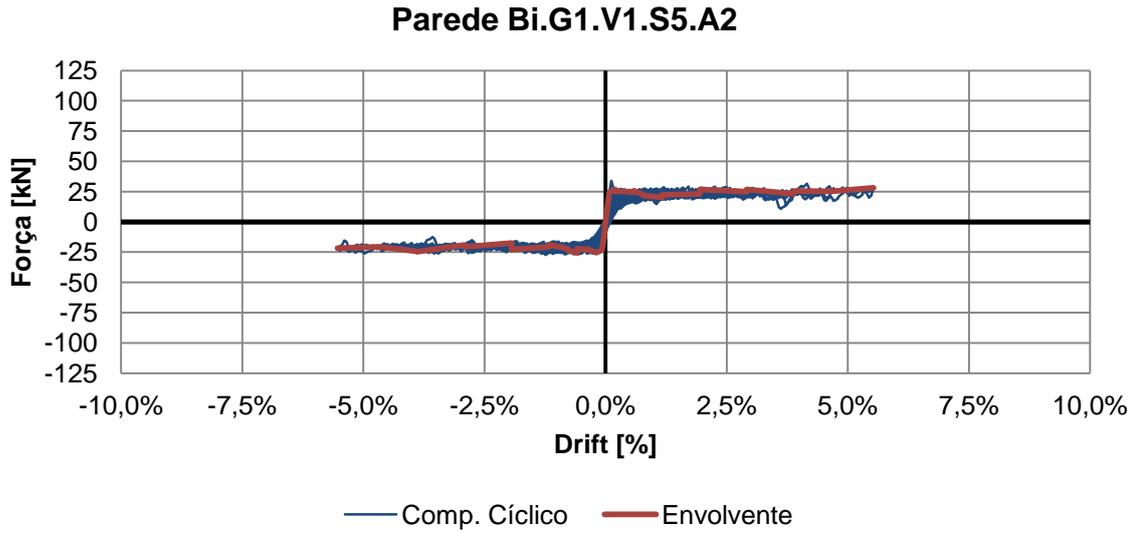
Figura A.21 - Comportamento em termos de força-deslocamento horizontal de parede Bi.G1.V1.S5.A2

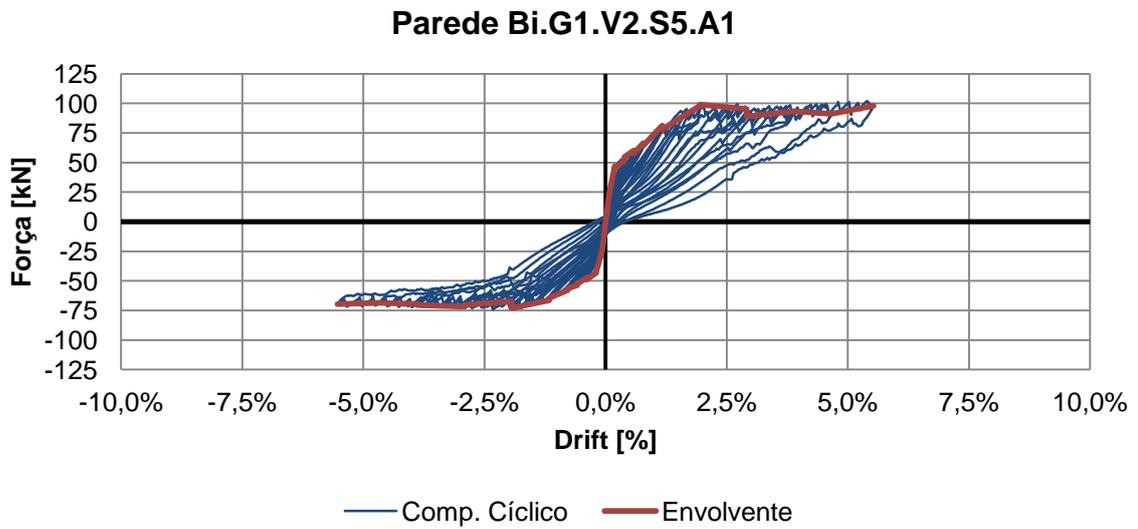
Figura A.22 - Comportamento em termos de força-deslocamento horizontal de parede Bi.G1.V2.S5.A1

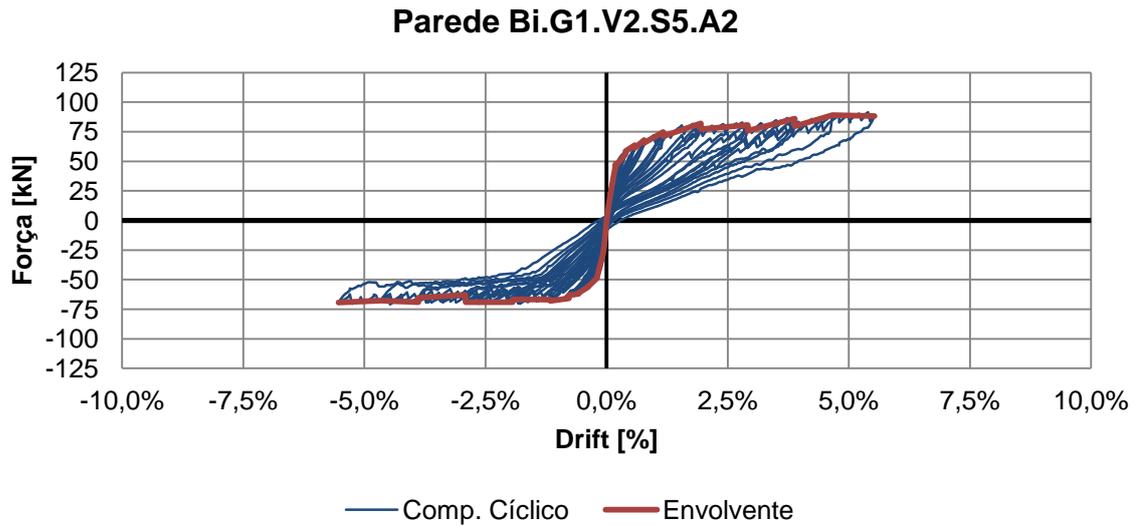
Figura A.23 - Comportamento em termos de força-deslocamento horizontal de parede Bi.G1.V2.S5.A2

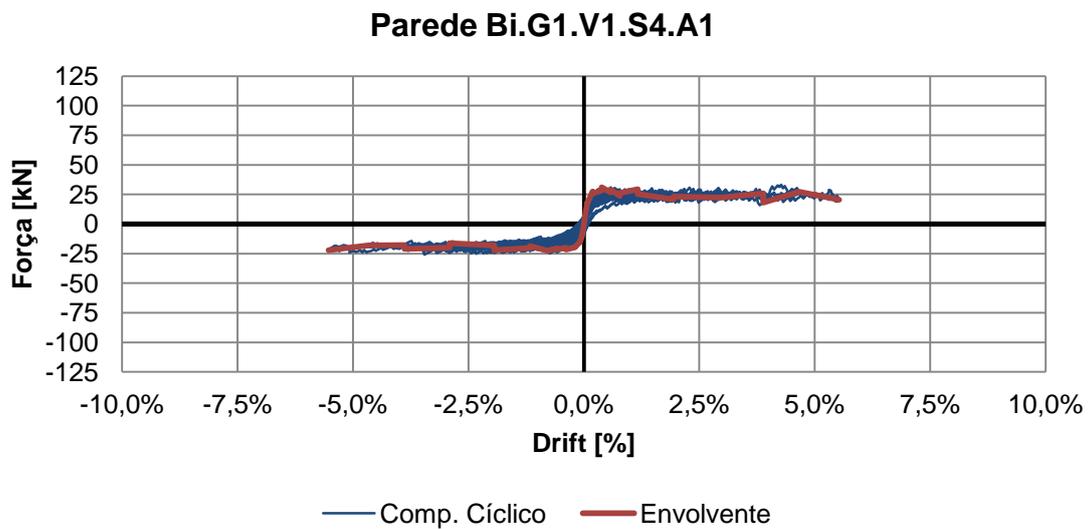
Figura A.24 - Comportamento em termos de força-deslocamento horizontal de parede Bi.G1.V1.S4.A1

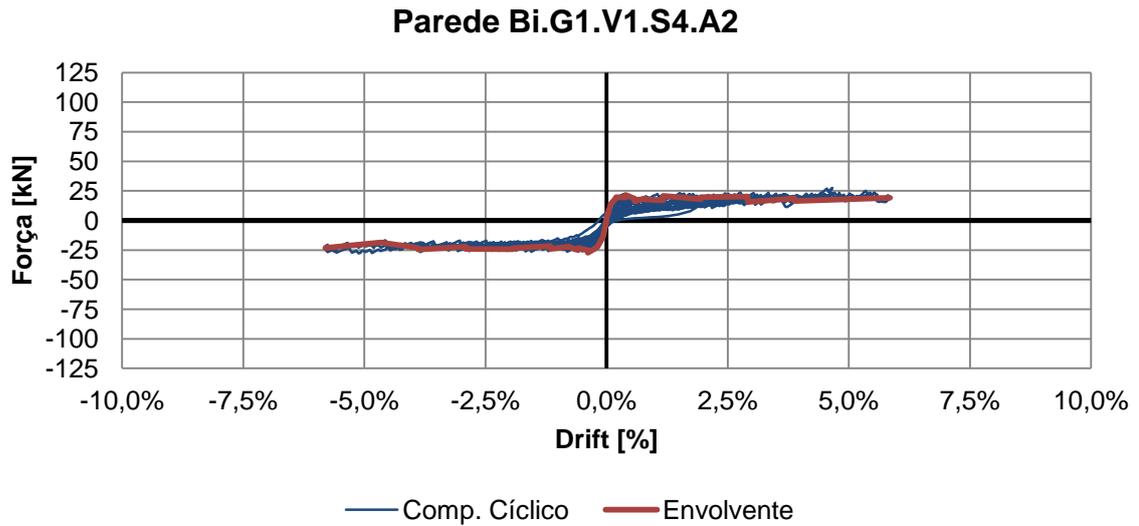
Figura A.25 - Comportamento em termos de força-deslocamento horizontal de parede Bi.G1.V1.S4.A2

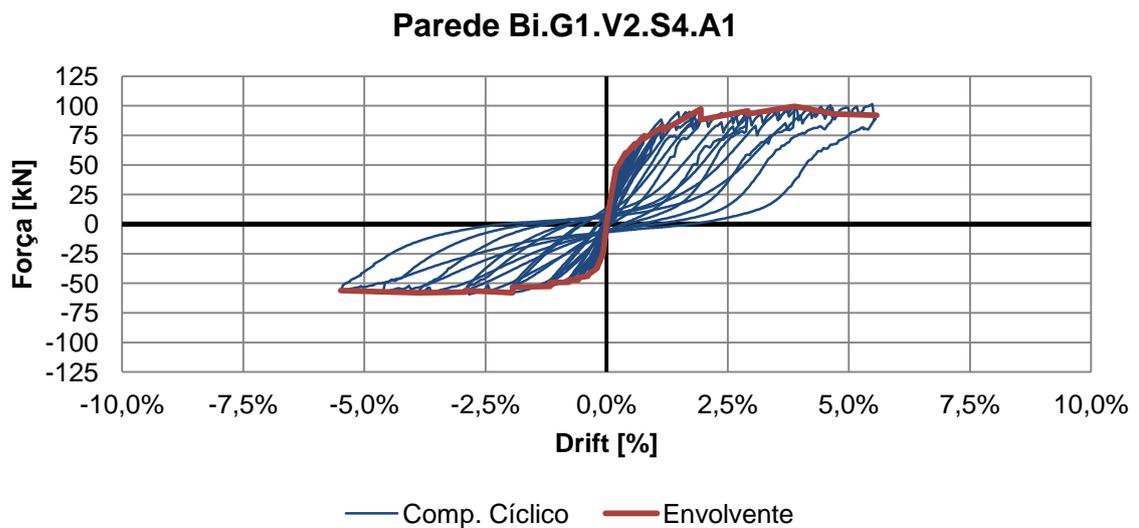
Figura A.26 - Comportamento em termos de força-deslocamento horizontal de parede Bi.G1.V2.S4.A1
