RAPPORT LNR 4472-2002

Fagerstrand båtforening

Planlagt molo og effekter for vannutskiftingen

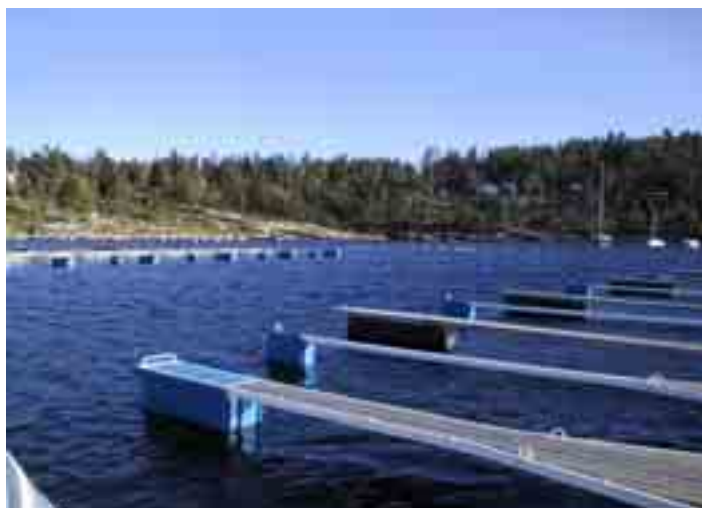
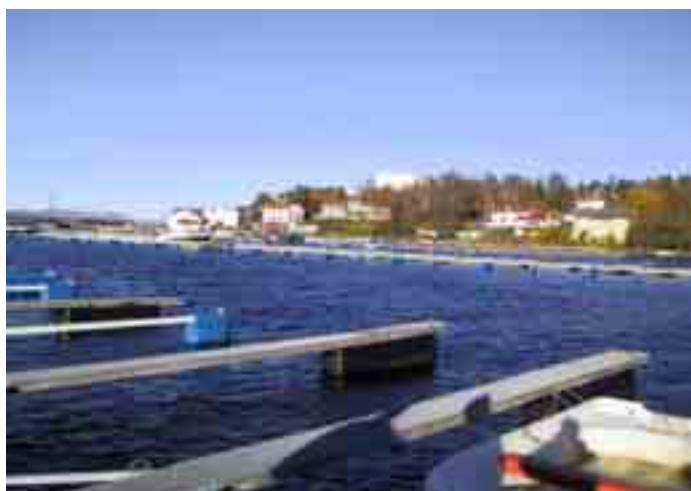
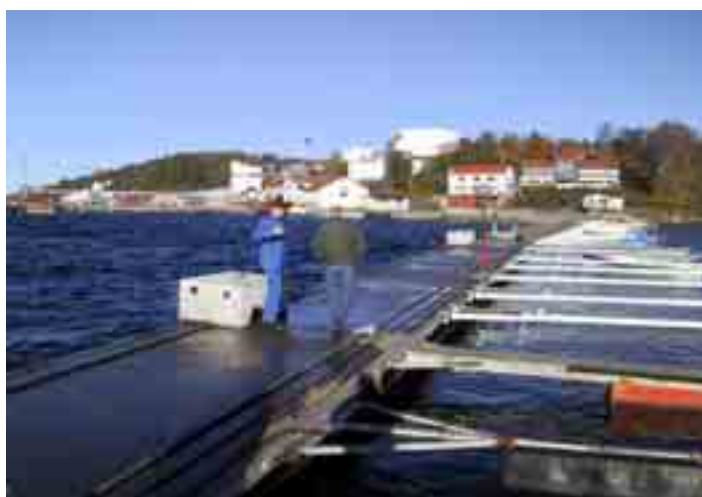
Figur 3. Fotografier fra båthavna 1. november 2001. Øverst: sett mot SE, retning badestranda og elva. Midten: Fra ytterste rekke av flåter, mot nord og tankanlegget. Nederst: Nordre rekke av betongflåter.

Båthavna er beskyttet mot bølger fra nordvest og sørvest med en rekke av lange og tunge flytebrygger av betong, som stikker ca 2,5 m dypt. **Figur 3** viser noen av bryggene, som ligger tre på rekke utover fra land i sørvestlig retning med en trebrygge innerst, og så 4 stk fra ytterenden i sørøstlig retning. Hvert element er forankret i bunn og fortøyd i nabo-elementet med kjetting/wire. Leidere eller gangbroer mellom elementene sørger for adkomsten. I dårlig vær kan dette systemet svinge ganske kraftig. Betongelementene som har lagt ute ca 20 år, har dermed vært utsatt for vedvarende spenninger. Dette har medført noen sprekker/brudd som er blitt reparert.

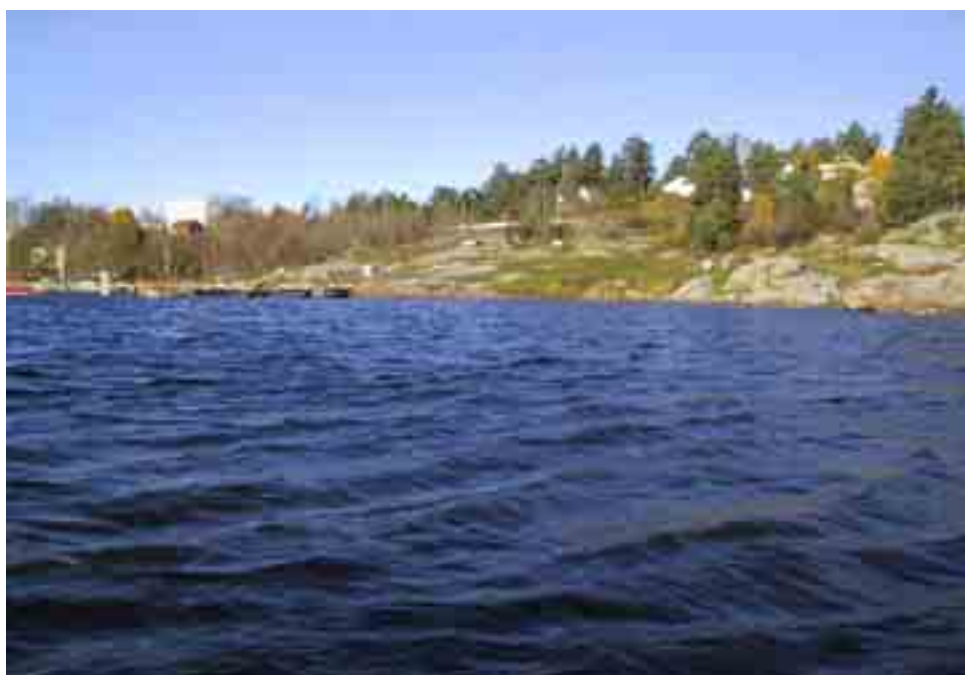
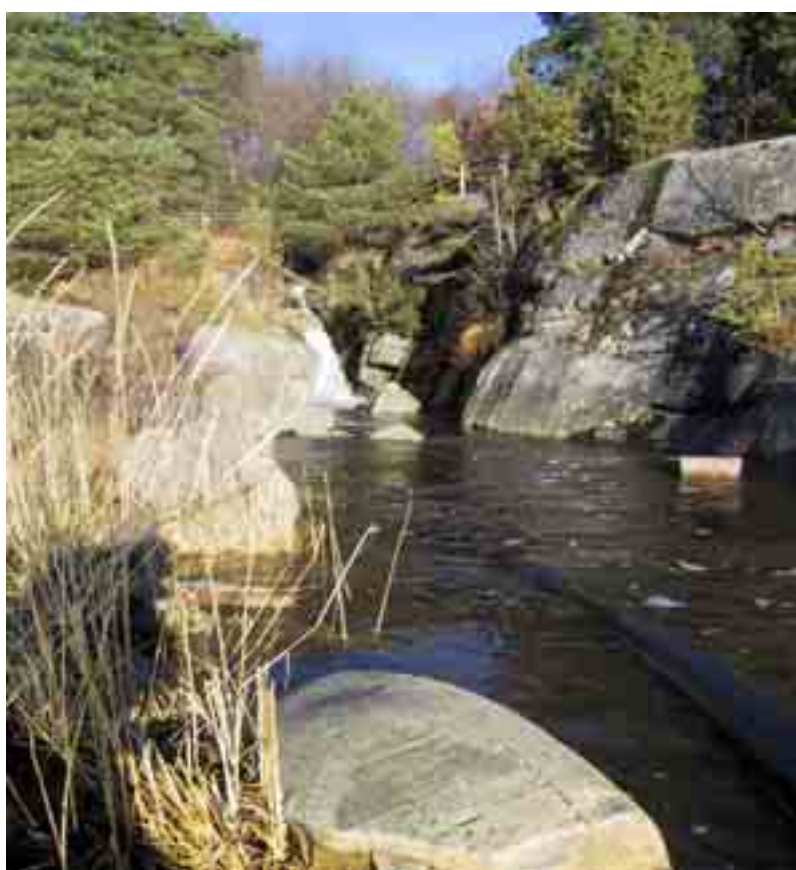
Figur 4. Fotografier 1. november 2001. Øverst: Tatt fra sjøen i retning badestranda (bekken like t.h.). Nederst: Utløpet av Fagerstrandbekken.

Fagerstrandbekken (**Figur 4** viser utløpet) munner ut i bukta like sørøst for båthavna. Det foreligger ikke direkte målinger av vannfluksen, som sannsynligvis varierer mye over året i flg. opplysninger fra kommunen. Nedslagsfeltet er på 8,46 km² som tilsvarer ca 120 l/sek i middelvannføring, basert på typiske nedbørstall for Akershus.

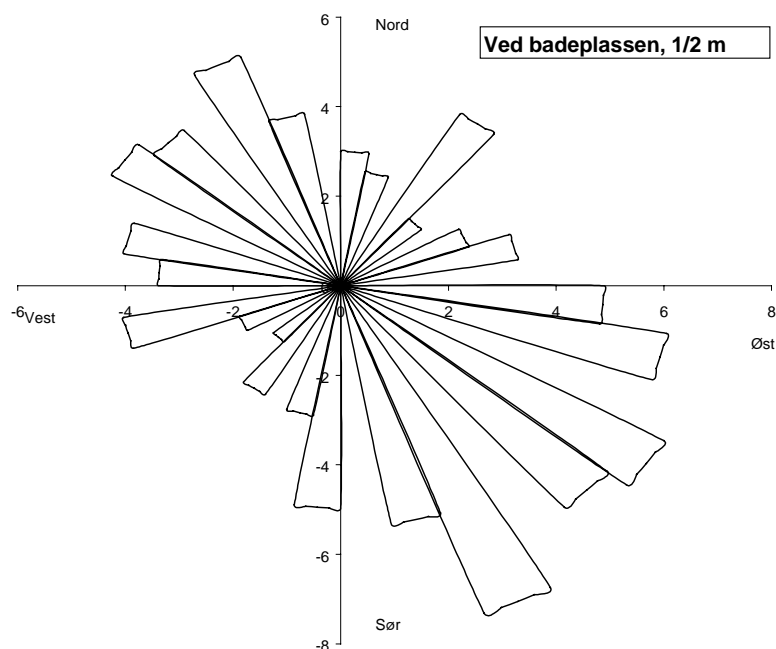
Figur 10. Fordeling av vannfluks (transport) i ulike strømreretninger ved badeplassen. Strøm mot sørøst dominerte.

Figur 9 og **Figur 10** viser noen resultater fra strømmålingene ved badeplassen. Maksimal målt strømfart var 16,1 cm/s (om ettermiddagen den 3. november). Statistisk middelerdi var 3,35 cm/s. Det var kun kortvarige perioder (max 3-4 timer) med svak ("null") strøm. Hyppigst forekommende strømreretning var mot sør-sørøst og nordvest. Dominerende vanntransportretning (netttransport) var mot sørøst (**Figur 10**) siden denne sektoren hadde vesentlig innslag av høye strømsstyrker.

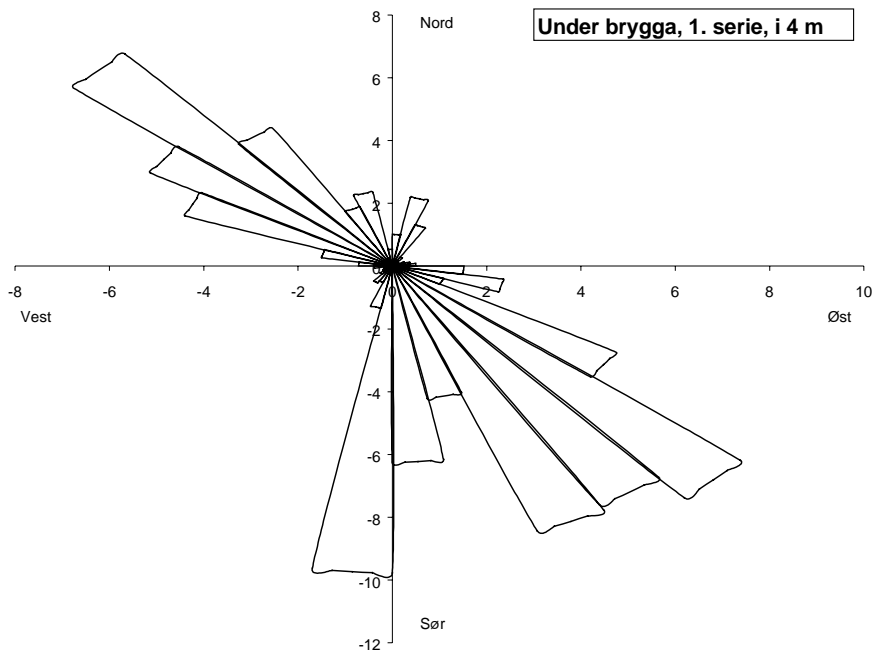
Figur 12. Fordeling av vannfluks (transport) i ulike strømretninger under flytebrygga, for målingene 1. - 22. november 2001.

Noen resultater av målingene i 3-4 m dyp under flytebrygga er synt i **Figur 11 - Figur 15**. De to første figurene representerer resultatene fra 1. måleserie da det oppstod rotor-blokkering undervegs. Statistikk for denne serien må derfor tolkes med noe forsiktighet. Max. målt strømfart var 29,9 cm/s (10. november om kvelden). Middell strømfart var 3,2 cm/s, men dette er sannsynligvis et underestimat p.g.a. blokkeringsperioden. Sett bort fra denne lå middelverdien rundt 5 cm/s. Strømretningen varierte mellom nordvest og sørøst (**Figur 12**).

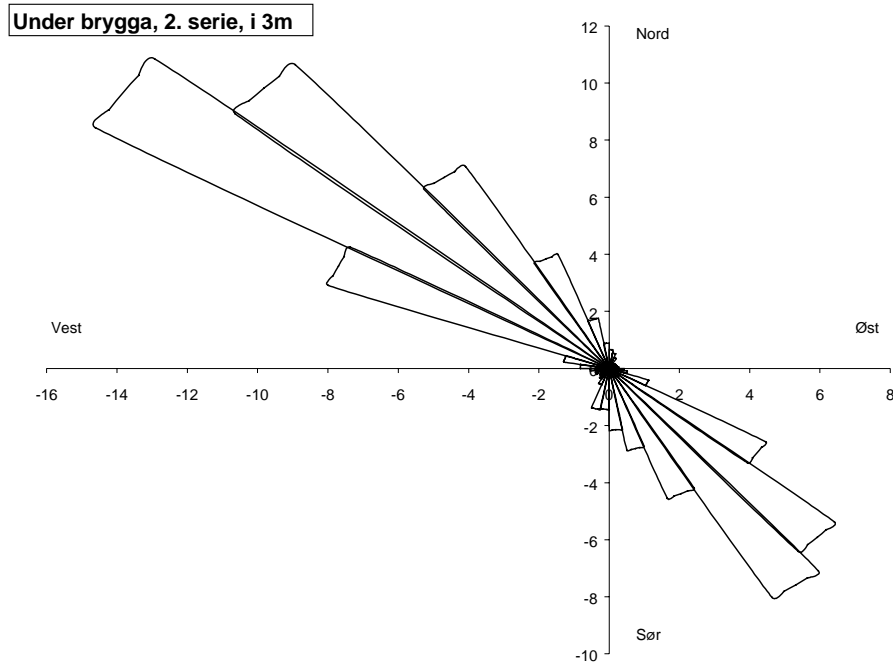
Figur 14. Fordeling av vannfluks (transport) i ulike strømretninger under flytebrygga, for målingene 22. november - 13. desember, 2001.

Resultater fra 2. måleserie, 22. november - 13. desember er synt i **Figur 13 - Figur 15**. Største målte strømfart var 26,7 cm/s (1. desember). Middelerdi for strømfarten var 5,4 cm/s. Strømretningene nordvest og sørøst dominerte også i denne serien (**Figur 14**). Diagrammet for progressiv vektor (**Figur 15**) syner at dominerende strømtransport var mot vest-nordvest i denne perioden.

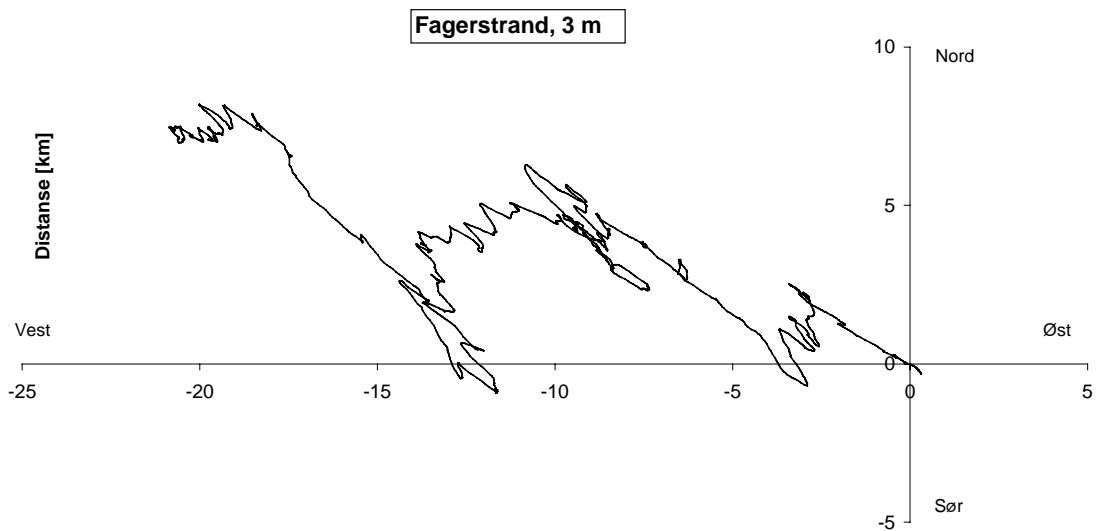
Figur 15. Progressiv vektor diagram for siste måleserie under flytebrygga. Strømtransport mot vest-nordvest dominerte.
