La intervención en el Portal de Valldigna de Valencia, del arquitecto Antonio Gómez Davó (1942-1948-1950)

Antonio Gómez Gil

RESUMEN

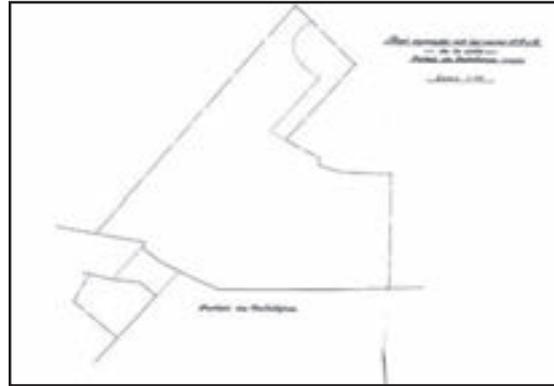
Fig. 3- Planta general de la toma de datos, mostrando la mitad de un torreón islámico y parte del lienzo de muralla, existentes antes de la intervención. A.A.G.D.

casas, existía medio torreón y unos metros de la muralla islámica de Valencia. (Fig. 3)

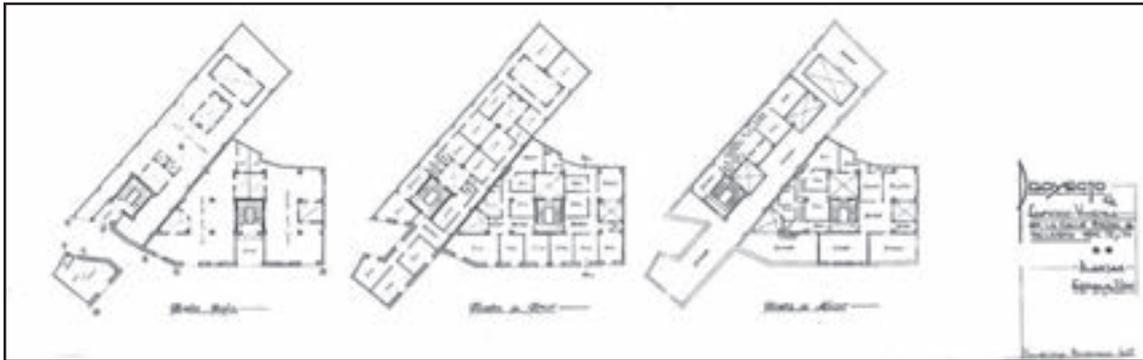
Fig. 6- Planos de planta del proyecto del los solares 12 y 14 de la calle Portal de Valldigna, incluyendo el portal. A.G.D.
