La construcción del cimborrio de la catedral de Valencia

Rafael Soler Verdú

Universidad Politécnica de Valencia

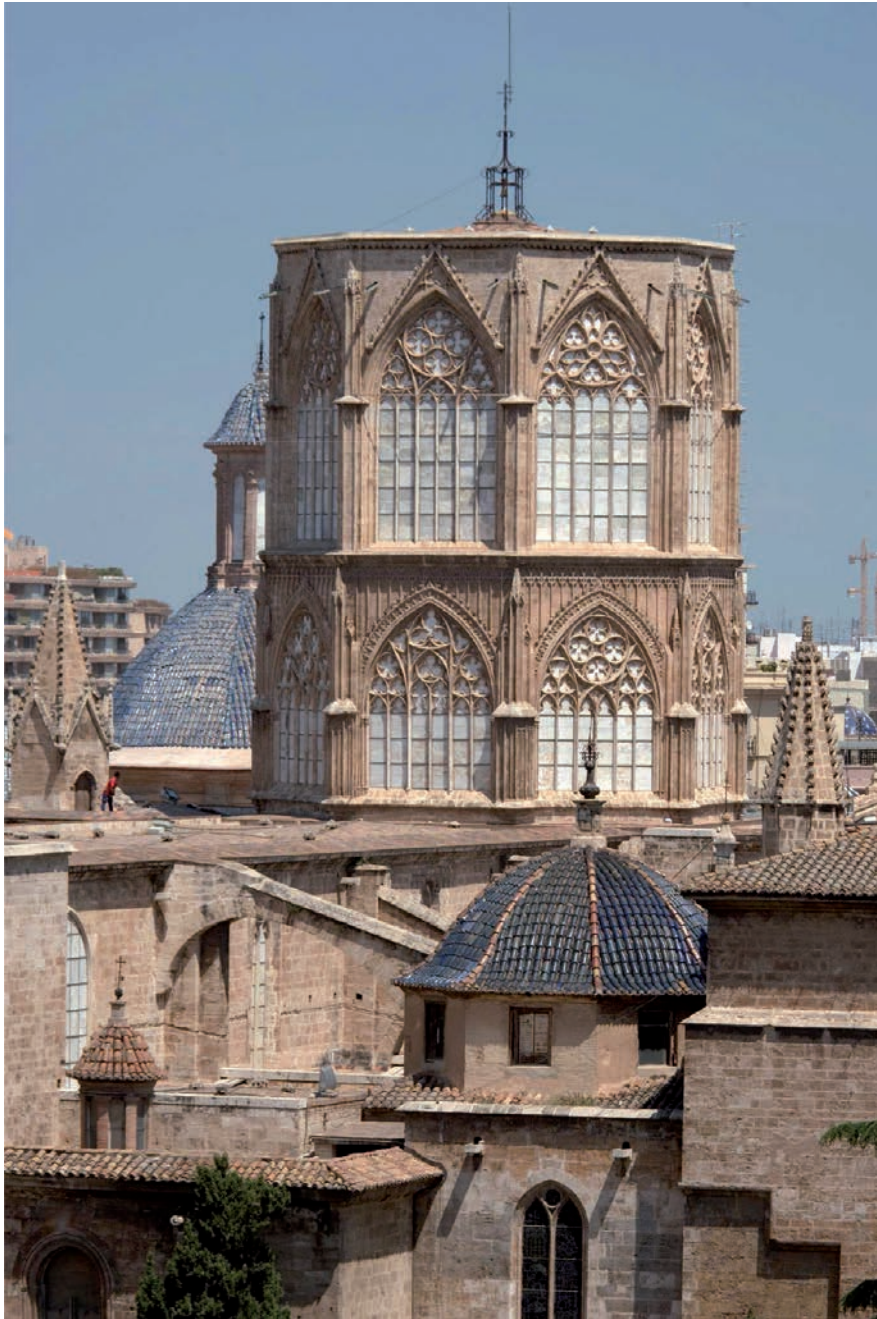
Fig. 1.- Imagen exterior del cimborrio.

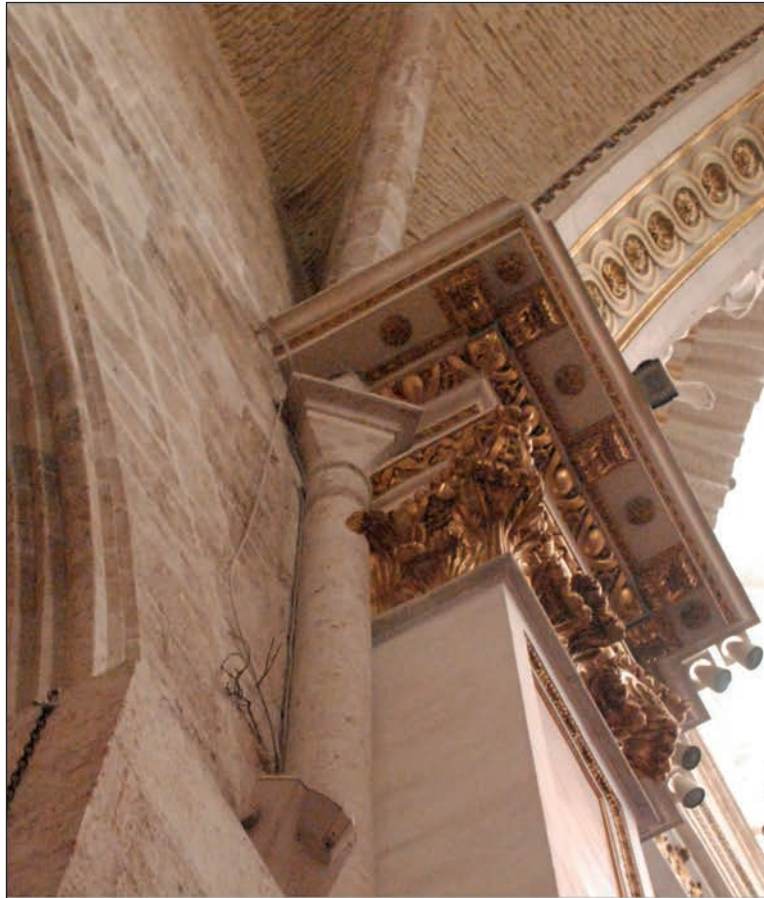
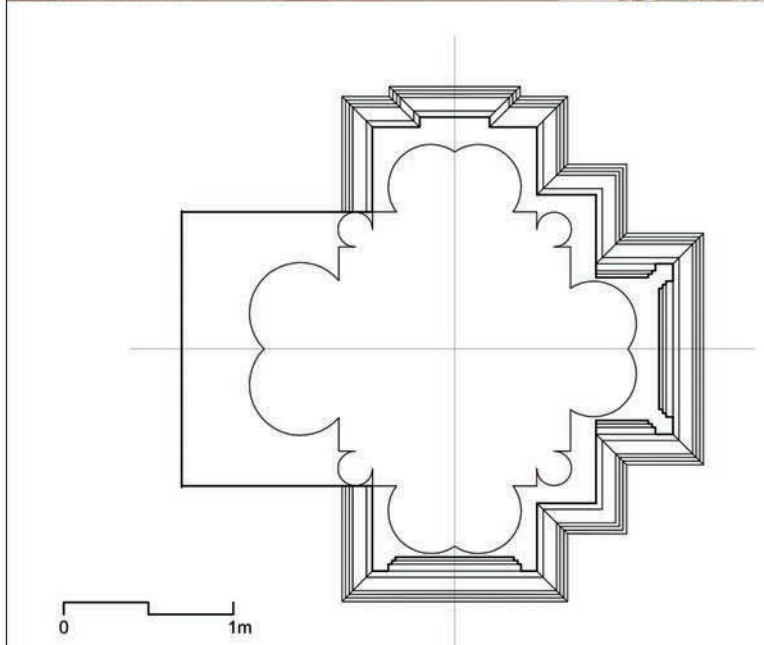
Fig. 4.- Detalle del encuentro, en la pilastra, del revestimiento clasicista y la repristinación gótica. Dibujo R. Soler.

En 1774 se iniciaron por el crucero las obras de remodelación. En la intervención Gilabert impuso en el cimborrio una composición de órdenes columnarios con arcos de medio punto y cornisas. Las pilastras góticas se envuelven con fábrica de ladrillo enlazada con trabas, mediante la rotura puntual de los sillares, transformándose en unas pilastras molduradas según el lenguaje clasicista. Los arcos góticos apuntados de sillería se forran con arcos torales de fábrica de ladrillo de medio punto. Simultáneamente en un tratamiento análogo se trasdosa con bóvedas las trompas. Esta operación de gran impacto formal y hasta cierto punto constructivo, genera una estructura neoclásica superpuesta a la gótica, a modo de cimbras y puntales permanentes, heterodoxia constructiva que plantea interesantes problemas de compatibilidad, y de muy difícil interpretación, pero que mejora la estabilidad del conjunto del cimborrio y muy particularmente de algunos elementos, como las pilastras. Los críticos e historiadores han centrado casi exclusivamente su atención en los aspectos formales o estilísticos sin duda importantes pero parciales pasando desapercibidos los aspectos constructivos, entre otros la superposición de cubiertas del tipo tejado sobre las azoteas planas.
