Conference Paper, Published Version

Innovative Betoninstandsetzung an russischen Wasserbauwerken

Prof. Dr.-Ing. Harald S. Müller, Dipl.-Ing. V. Kvitsel, Dipl.-Ing. M. Vogel
Karlsruher Institut für Technologie KIT

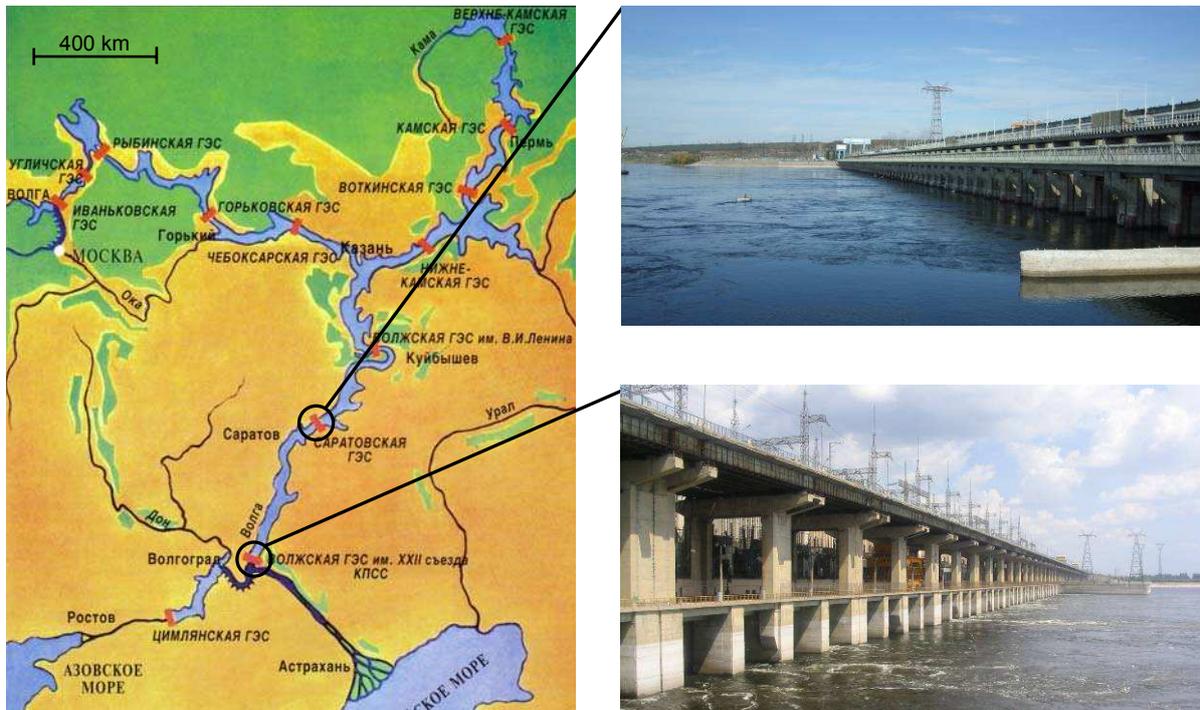
Abb. 1: Wolgaverlauf und Wasserkraftwerke; links: Übersicht über die Kraftwerke an der Wolga-Kama-Kaskade; rechts: Wasserkraftwerke „Saratov“ (oben) und „Wolzhszkaja“ (unten)

Im Rahmen des deutsch-russischen Verbundprojektes wurden in Zusammenarbeit mit russischen Projektpartnern die Wasserkraftanlagen „Wolzhskaja“ und „Saratov“ für eingehende technisch-wissenschaftliche Bauwerksuntersuchungen ausgewählt, siehe Abbildung 1.

Die Wasserkraftanlage „Saratov“, die im Jahr 1968 in Betrieb genommen wurde, befindet sich nahe der Stadt Balakovo. Zum Wasserkraftkomplex gehören ein Stausee, der eine Gesamtfläche von etwa 2000 km² umfasst, zwei Schiffschleusen sowie ein Kraftwerk. In dem ca. 1,2 km langen Wasserkraftgebäude sind insgesamt 24 Turbinen mit einer Gesamtleistung von 1360 MW installiert, siehe Abbildung 1. Über den Damm führt eine einspurige Straße und eine Eisenbahnlinie.

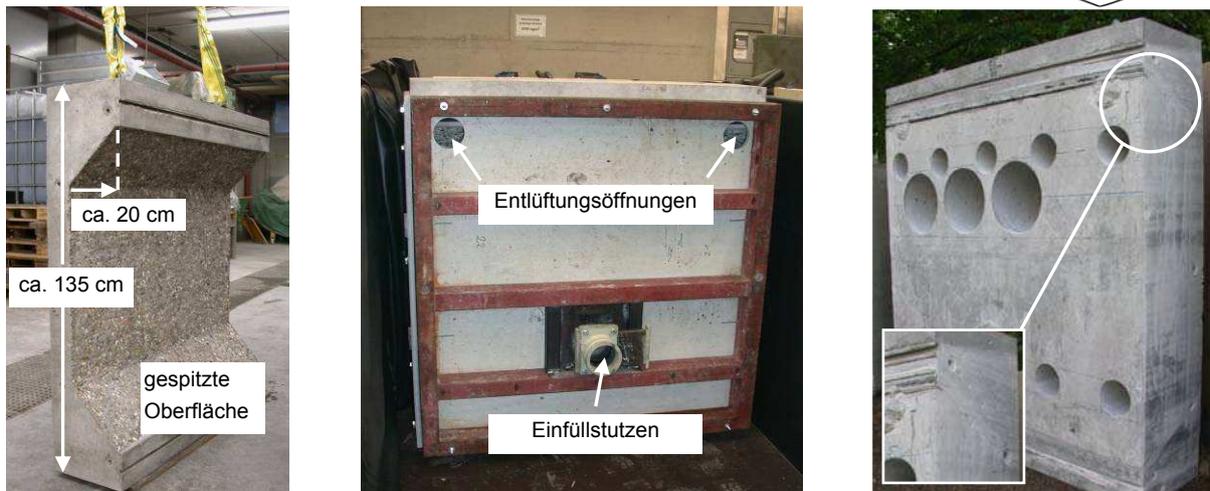
Abb. 4: Probekörper für Großversuche; Probekörper mit Aussparung – Simulation einer Ausbruchsstelle – (links); eingeschalter Probekörper mit spezieller Schalung, die Öffnungen aufweist (Mitte); ausgeschalter Probekörper mit Kernbohrungen für weitere Untersuchungen (rechts)

Zunächst wurden Probekörper mit einer Länge von 1,25 m und einer Höhe von 1,35 m hergestellt, die hinsichtlich der Ausbruchtiefe, des Ausbruchwinkels sowie der Oberflächenbeschaffenheit des Ausbruchsbereichs variierten, siehe Abbildung 4 (links). Mit Hilfe einer speziellen Schalung (Abbildung 4, Mitte) wurde die Aussparung des Probekörpers, der sich während des Versuches mit ca. 2/3 seiner Höhe unter Wasser befand, mittels einer Betonpumpe von unten nach oben mit Beton verfüllt, siehe Abbildung 4 (Mitte).

Die Untersuchung der Bohrkerne ergab, dass der Reparaturwerkstoff einen guten Verbund zum Probekörperbeton aufwies. Ebenso konnte ein nahezu fehlerstellenfreier Reparaturbereich realisiert werden, siehe Abbildung 4 (rechts). Noch verbliebene kleine Fehlstellen können durch die Optimierung des Pumpvorgangs vermieden werden. Die Durchführung umfangreicher Festbetonuntersuchungen bestätigte für den Reparaturwerkstoff sehr gute mechanische und dauerhaftigkeitsrelevante Eigenschaften.

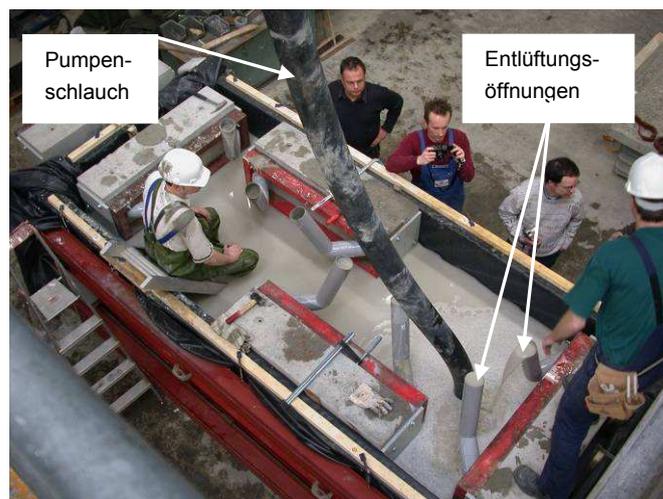
Die nachstehende Abbildung 5 zeigt die Durchführung der Großversuche unter Verwendung der genannten Probekörper. Dargestellt sind vier mit Aussparungen versehene Betonkörper, welche in einem Wasserbecken – zur Simulation der Bedingungen in der Wasserwechselzone sowie im Unterwasserbereich – instand zu setzen waren.

Beim Betoniervorgang wird der Reparaturbeton nach dem Anbringen und Abdichten der speziellen Schalung durch einen Einfüllstutzen im unteren Bereich der Schalung (unter Wasser) eingepumpt, wobei der im Sanierungsbereich aufsteigende Beton das dort befindliche Wasser verdrängt.

Abb. 5: Durchführung der Großversuche in den Hallen der Materialprüfungs- und Forschungsanstalt Karlsruhe

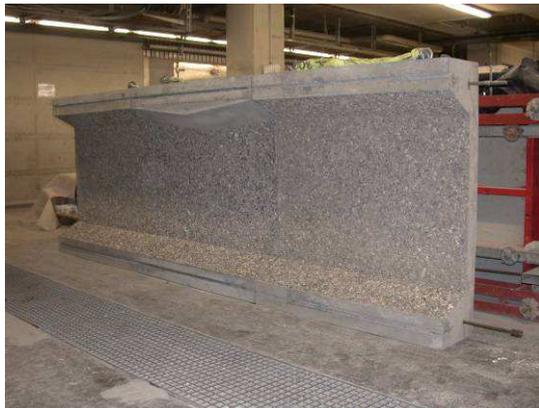
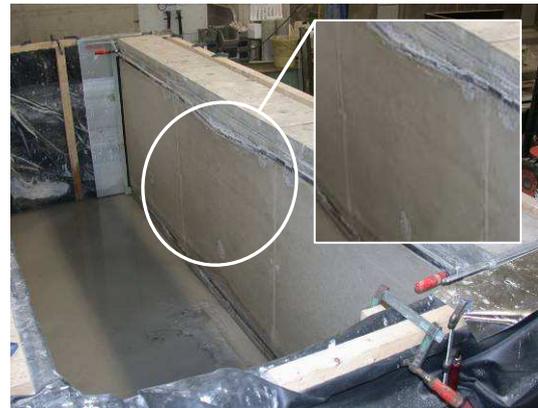
Abb. 6: Großversuche mit großen Probekörpern; vor (links) und nach der Instandsetzung (rechts)

Um erste Rückschlüsse auf realisierbare Betonierabschnitte für zukünftige Instandsetzungsmaßnahmen an Wasserbauwerken ziehen zu können, wurde auch ein Großversuch mit drei in Reihe angeordneten Probekörpern mit einer Gesamtlänge von 3,75 m erfolgreich durchgeführt, siehe Abbildung 6.
